POVODÍ LABE, státní podnik

ZÁMĚR OPRAVY

VD Josefův Důl, oprava venkovní kanalizace objektů dozorství

VD Josefův Důl, rekonstrukce venkovní kanalizace objektů dozorství

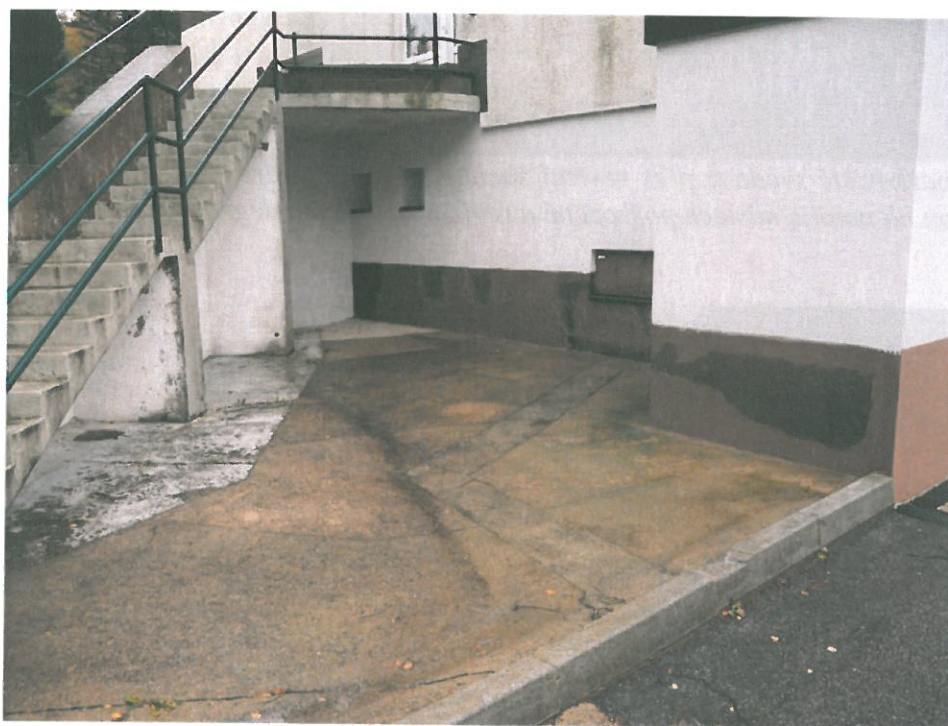
Špatné spádové poměry zpevněných ploch a degradovaný beton zpevněných ploch

Navržený stav: Uvažuje se o zhotovení cementobetonového krytu o tl. 150 mm z betonu C 30/37 XF4 s povrchovou úpravou (hlazení+kartáčování+ochranný postřik). Podkladní vrstvy budou dle výkresu D.4. Před pokládkou ochranné vrstvy bude pláň zhutněna a dorovnána šterkodrtí. Minimální sklon všech zpevněných ploch budou 2 %. Do oprav zpevněných ploch je zařazena i oprava schodiště vedle objektu dozorství. Demolice stávající betonové plochy bude provedena strojně a betony budou uloženy na skládku odpadů, nebo do recyklačního zařízení pro další využití.

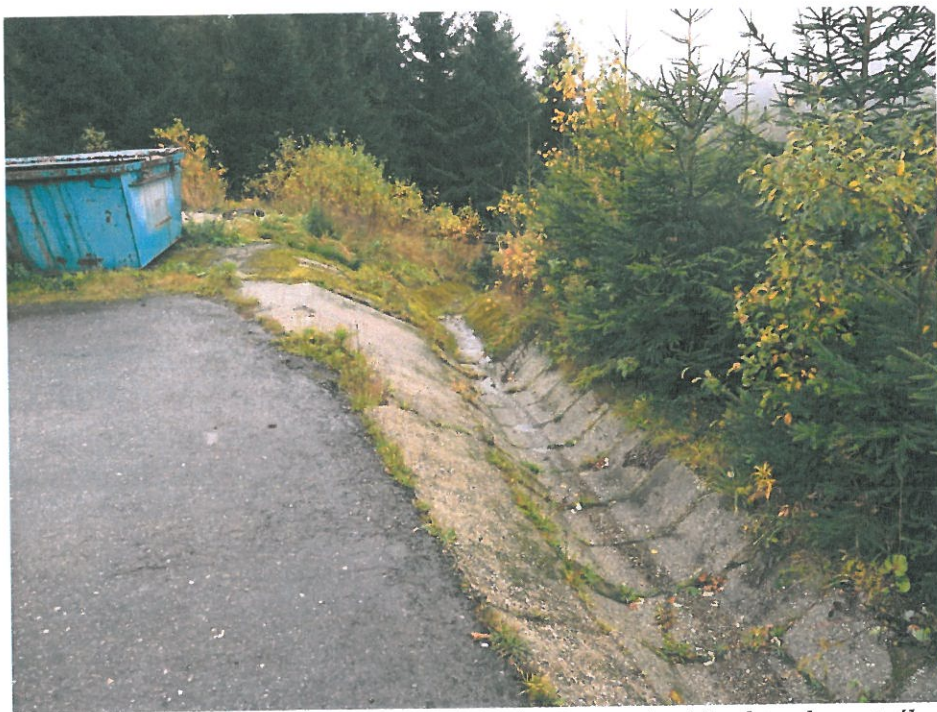
Odvodňovací žlab z parkoviště svedený přes revizní šachtu do patního drénu hlavní hráze - betonové žlabovky jsou na mnoha místech poškozené a revizní šachta má degradovaný beton a nevyhovující česle

Současný stav: Odvodňovací žlab vykazuje na mnoha místech poruchy-degradace betonových prefabrikovaných žlabovek. Dále dochází k prorůstání vegetace skrz betonové žlabovky. Revizní šachta je poškozená trhlinami a degradací betonového povrchu prefabrikovaných skruží. Jednotlivé česlice česlí vpustě do revizní šachty jsou značně zkorodované a provozně nevyhovující.

Navržený stav: Dojde k celkové opravě odvodňovacího žlabu, kdy budou nahrazeny betonové žlabovky novými do betonového lože C 30/37 XF4 a spádové betony rovněž ze stejné betonové směsi viz výkres D.5. Demolice stávajícího odvodňovacího žlabu bude provedena strojně např. pásovým rypadlem 8 t na pásovém podvozku s pneumatickým kladivem a betony budou uloženy na skládku odpadů, nebo do recyklačního zařízení pro další využití.

Revizní šachta bude nahrazena novou tj. železobetonový prefabrikát. Šachta má výšku 2,665 m a skládá se z šachtového dna H = 1000 mm, šachtové skruže H = 1000 mm, šachtové skruže H = 500 mm a zákrytové desky H = 165 mm např. výrobní program (Prefa Brno a.s.). Přičemž vrchní skruž bude mít otvor 500 mm x 500 mm na česle z pásové oceli a rámem z L-profilu vše opatřeno ochranou žárový pozink. Demolice stávajícího odvodňovacího žlabu bude provedena strojně, např. pásovým rypadlem 8 t na pásovém podvozku s pneumatickým kladivem. Založení šachtového dna bude provedeno na podkladní desce z železobetonu C 20/25 vyztužené kari sítí o průměru 8 mm a tloušťky desky 200 mm.

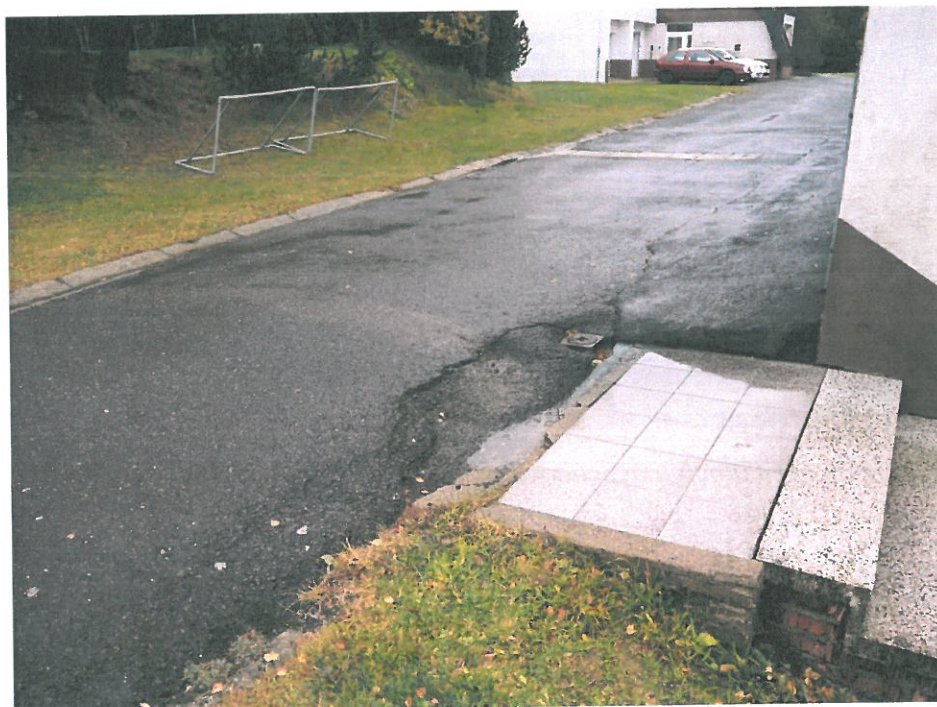
Propadlá vozovka a absence odvodnění zpevněné plochy před schodištěm

Současný stav: Vozovka vykazuje na mnoha místech lokální propadliny, praskliny, špatné spádové poměry. Dále vlivem komplexní opravy splaškové kanalizace dojde k narušení stávající vozovky na mnoha místech, z hlediska ekonomického je výhodné udělat celou vozovku novou a neopravovat lokálně propadliny a rýhy po opravě kanalizace.

Navržený stav: Počítá se s celkovou opravou komunikace v délce 98,1 m. Komunikace je navržena ve stejné trase jako doposud, tj. obsahuje jeden kružnicový oblouk (bez přechodnice) a šířka jízdního pruhu je 4 m. Vozovka bude složena ze vzorové skladby pro místní komunikace typové označení D1-N-2-VI-PIII dle katalogu vozovek. Skladba a vzorový příčný řez viz výkres D.3. Před pokládkou ochranné vrstvy vozovky bude pláň zhutněna a dorovnána šterkodrtí. Odvodnění vozovky je řešeno příčným jednostranným sklonem 2 % a odvodňovacími betonovými prefabrikovanými žlaby do betonového lože C 20/25. Žlab bude odvodněn skrz dešťovou vpusť viz SO 08. Demolice stávající vozovky bude provedena strojně a asfaltové vrstvy budou uloženy na skládku odpadů, nebo do recyklačního zařízení.

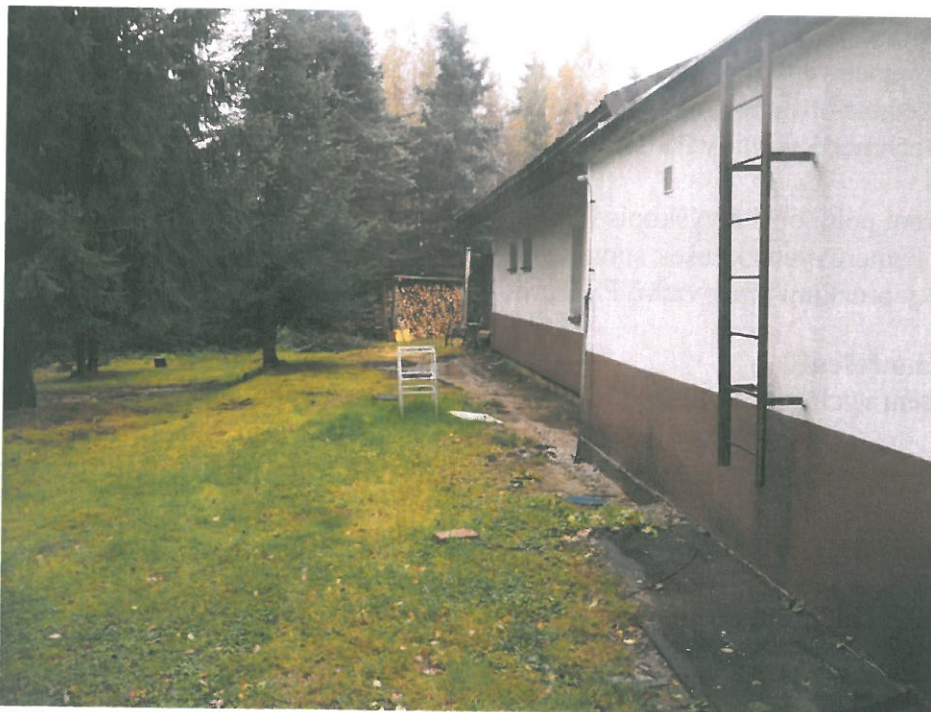
Objekt st.č.p. 359 - silné zamokření v oblasti základových pasů, střešní žlab není možné nainstalovat z důvodu velkého zatížení sněhem+ledem

Současný stav: Vlivem výskytu skalního podloží v nízké úrovni, absenci podezdívky, místního klimatu (vysoká sněhová pokrývka), špatného odvodnění zpevněných ploch a absenci střešních žlabů dochází k lokální tvorbě kaluží u základových konstrukcí objektů, dále k ostříku fasády a vztlínání vlhkosti do zděných svislých konstrukcí objektů.

Navržený stav: Odvodnění je navrženo pomocí šterkových průlehů o rozměrech 0,4 x 0,3 m. Jako filtrační vrstva bude sloužit geotextilie 200 g/m² a šterk bude frakce 32 - 63 mm. Kolem základových konstrukcí objektů bude sejmuta zemina až na skalní podloží. Budou vyplněny kaverny a trhliny skalního podloží betonem. Následně je navrženo zhotovení žulového krajníku a šterkového záhozu viz výkres D.6. Šterkový zához je navržen z důvodu tlumení kinetické energie padající vody ze střechy z důvodu absence střešního žlabu (extrémní zatížení od sněhu). Principem je docílit decentrálního odvodnění, tj. průlehy se budou odvodňovat směrem do lesních pozemků přírodě blízkým způsobem (postupné vsakování).

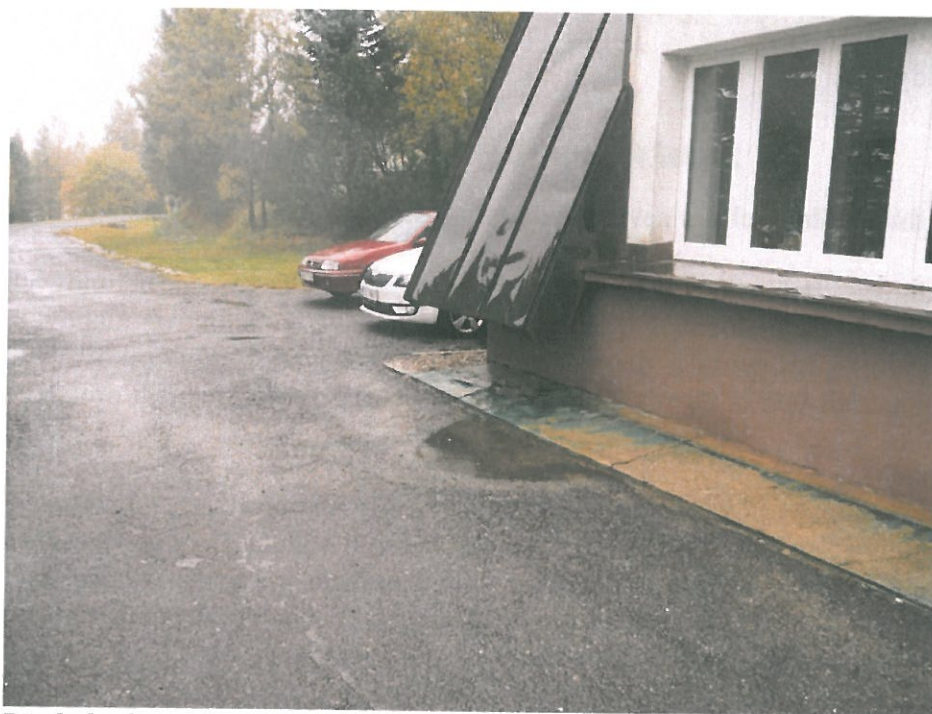
Před objektem st.p.č. 359 došlo k sedání vozovky a okapového chodníčku a vlivem toho dochází k zamokření oblasti základových pasů a dále vztlínání vlhkosti do zděných konstrukcí a fasády i mimo zimní období
