# POVODÍ LABE, státní podnik

## INVESTIČNÍ ZÁMĚR

**MVE Litice, rekonstrukce mostu přes odpadní koryto**

# Hlavní prohlídka 28.12.2018

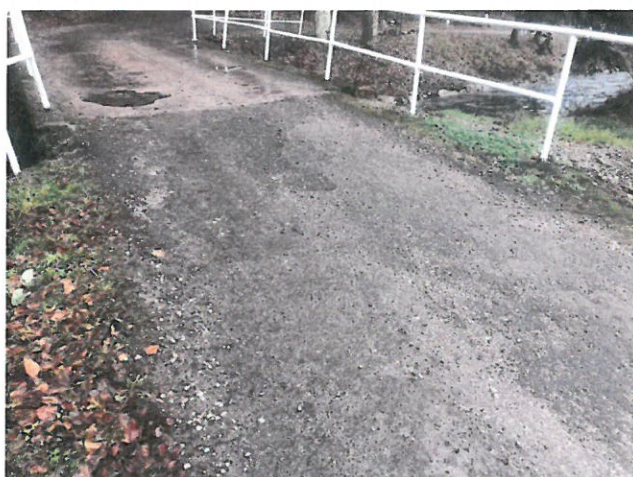
b\_vozovka na začátku objektu

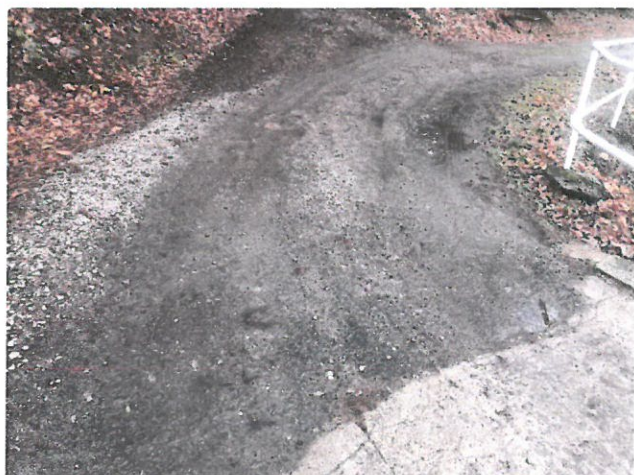
d\_vozovka na konci objektu

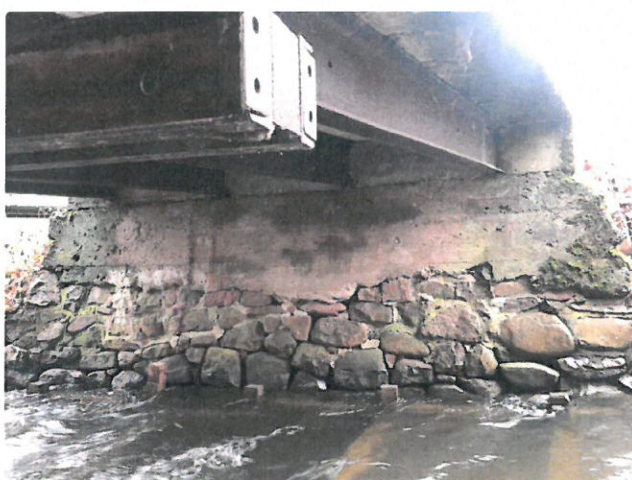
- Opěra O1 má rozvolněné zdivo bez výplně spár, zdivo vyboulené, staticky nestabilní a provizorně rozepřené !
- Opěra O2 má rozvolněné zdivo bez výplně spár, zdivo vyboulené, staticky nestabilní a provizorně rozepřené !

\_Pohled na opěru O1

Most je vzhledem ke stavu a poruchám spodní stavby neopravitelný. Při poruše provizorního rozepření opěr hrozí riziko náhlé zborcení konstrukce !!! NEBEZPEČÍ ÚRAZU!

V současné době navrhuji objekt ke kompletní rekonstrukci. V nejbližší době je nutno vyvolat administrativní úkony k započetí přípravy projektové dokumentace a povolení stavby.

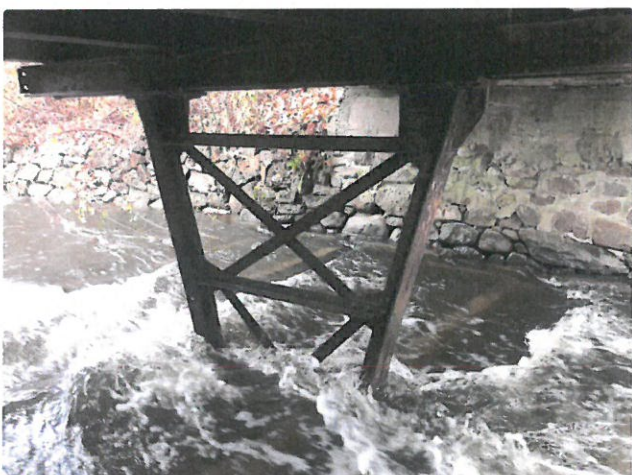
\_most je v polovině rozpětí dodatečně podepřen ocelovou podpěrou

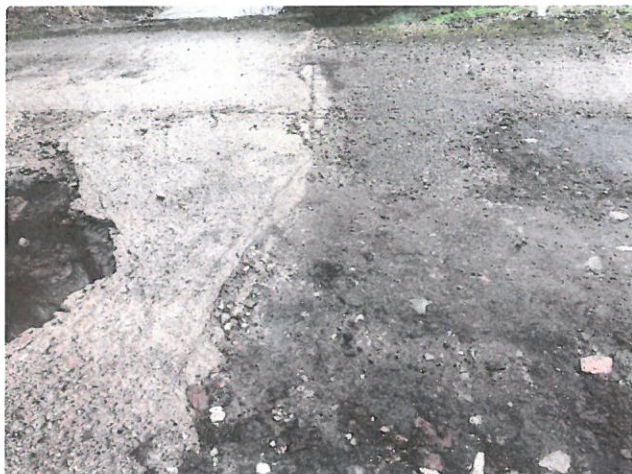
IMG\_8118 - Na přechodu na mostovku na začátku mostu jsou patrné trhliny, ale pravděpodobně tě

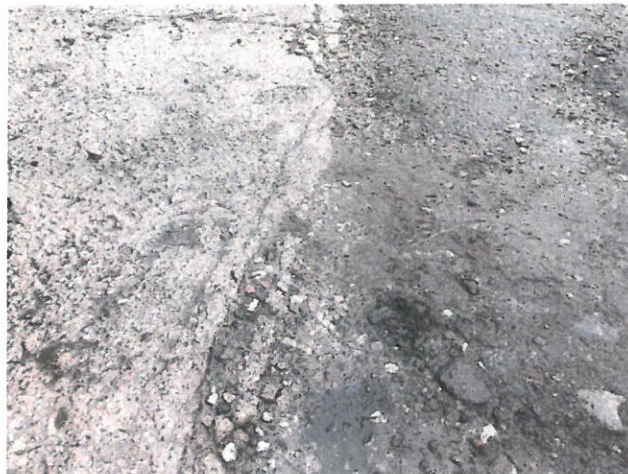
IMG\_8119 - Na přechodu na mostovku na začátku mostu jsou patrné trhliny, ale pravděpodobně tě

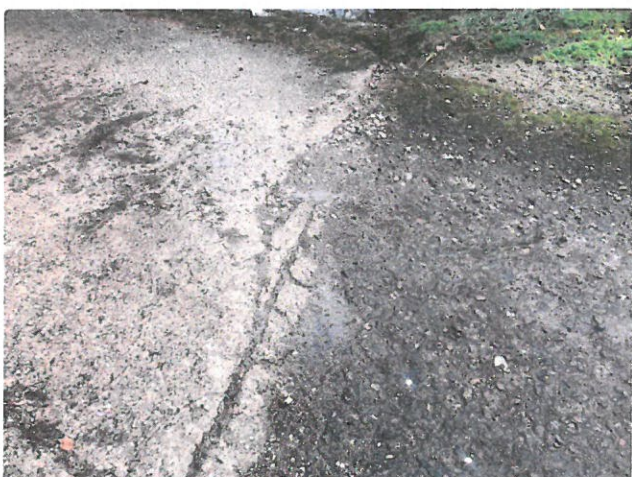
IMG\_8120 - Na přechodu na mostovku na začátku mostu jsou patrné trhliny, ale pravděpodobně tě

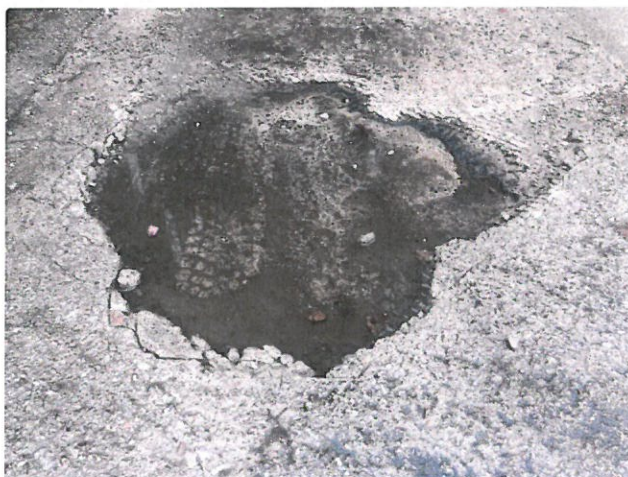
IMG\_8122 - Na vozovce na objektu vlevo je velký výtluk, porucha izolace!

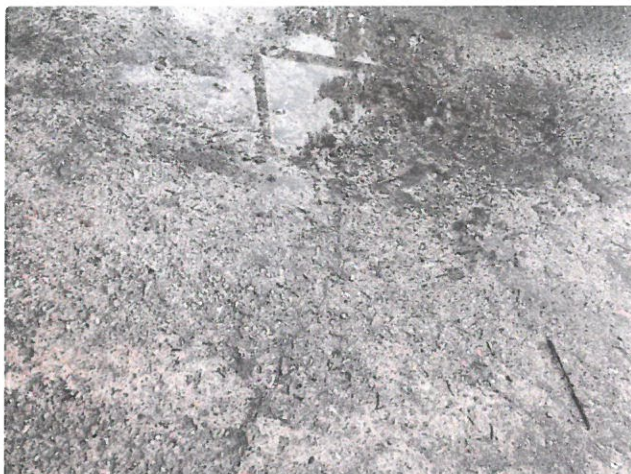
IMG\_8125 - povrchová degradace vozovky na mostě

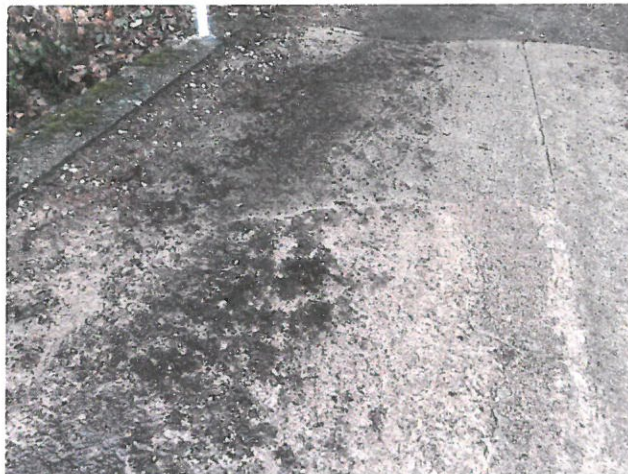
IMG\_8126 - povrchová degradace vozovky na mostě

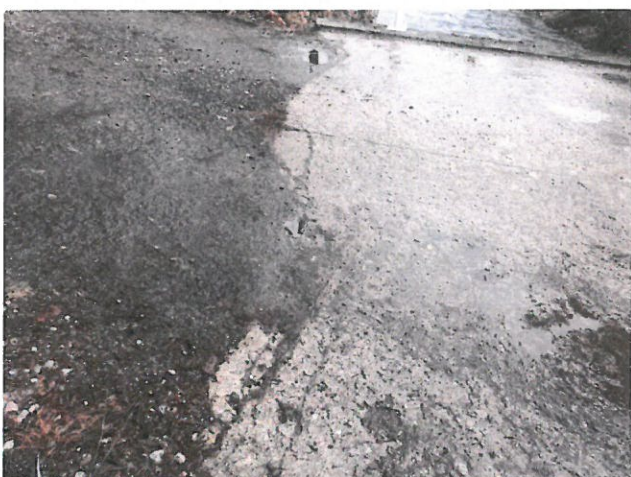
IMG\_8127 - Na přechodu na mostovku na konci mostu jsou patrné trhliny, ale pravděpodobně těsné

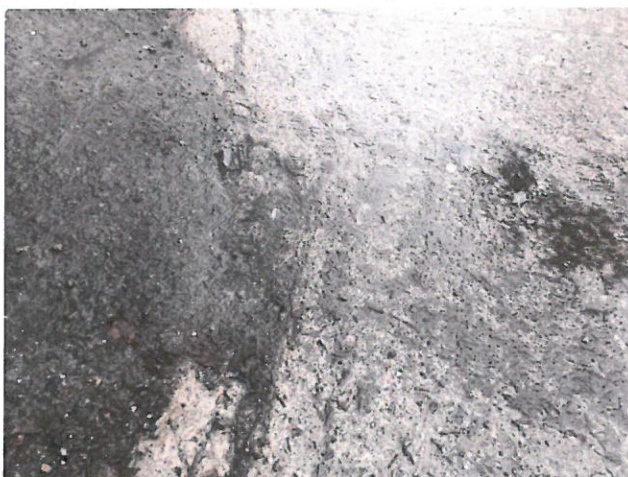
IMG\_8128 - Na přechodu na mostovku na konci mostu jsou patrné trhliny, ale pravděpodobně těsné

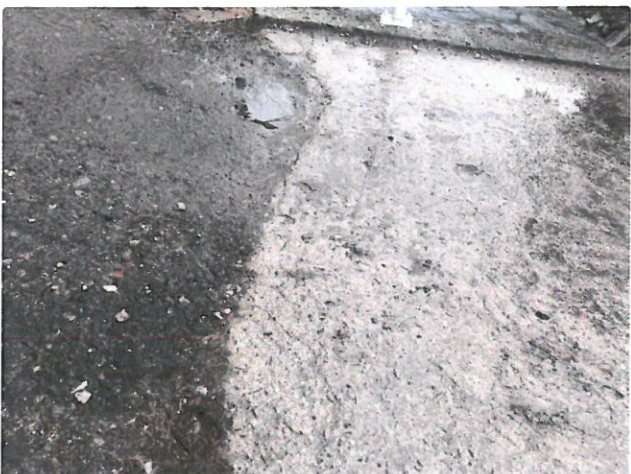
IMG\_8129 - Na přechodu na mostovku na konci mostu jsou patrné trhliny, ale pravděpodobně těsné

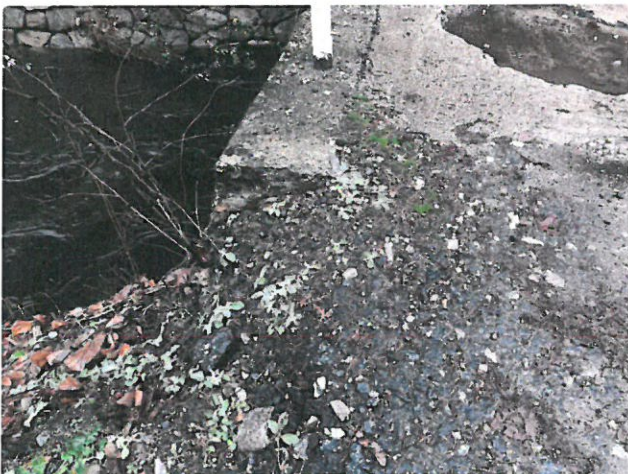
IMG\_8133 - Krajnice na začátku mostu vlevo se bortí

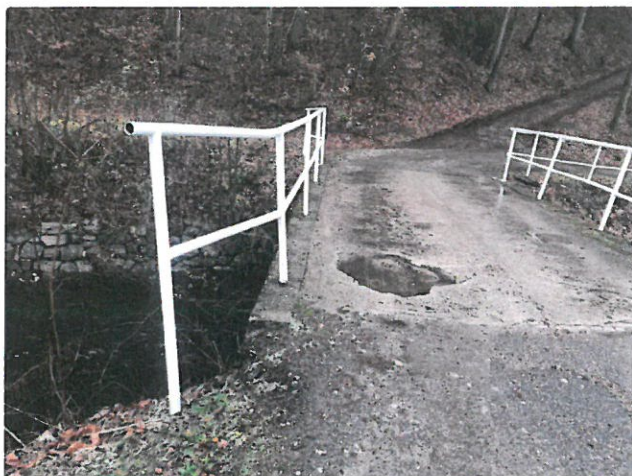
IMG\_8135 - Levé zábradlí je vykloněné

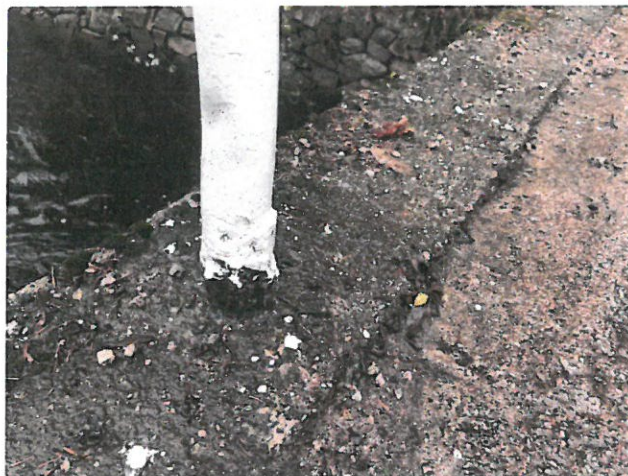
IMG\_8136 - PKO zábradlí je lokálně porušená, lokálně se vyskytuje koroze

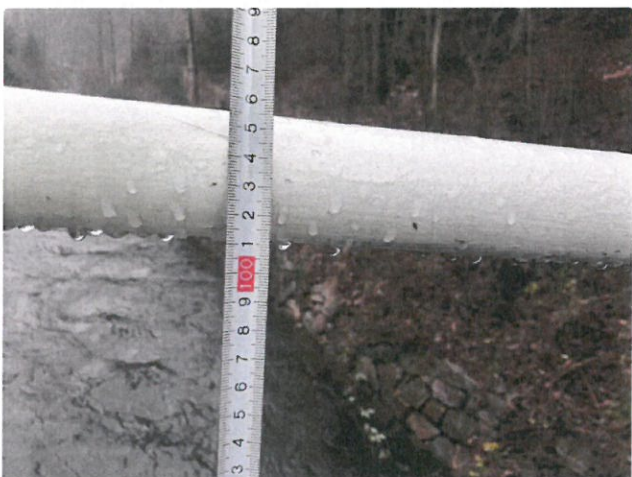
IMG\_8137 - Výška zábradlí je 1060mm, nesplňuje současné normové požadavky

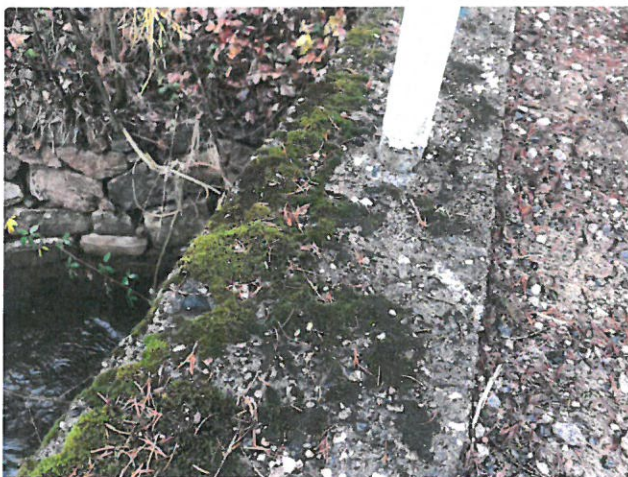
IMG\_8138 - Levá římsa je porostlá mechem, bok poteklý

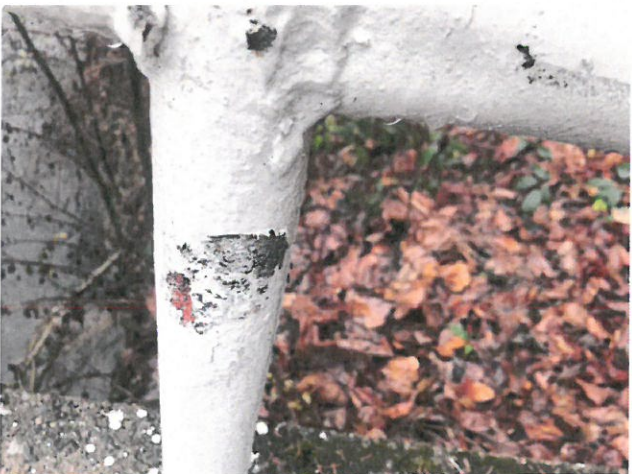
IMG\_8139 - PKO zábradlí je lokálně porušená, lokálně se vyskytuje koroze

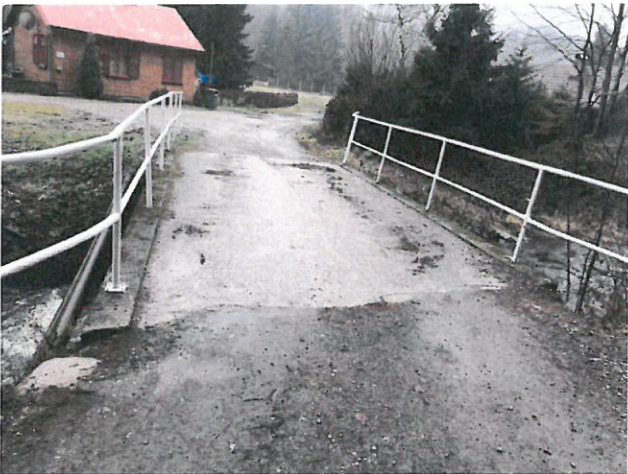
IMG\_8143 - Pravé zábradlí je vykloněné

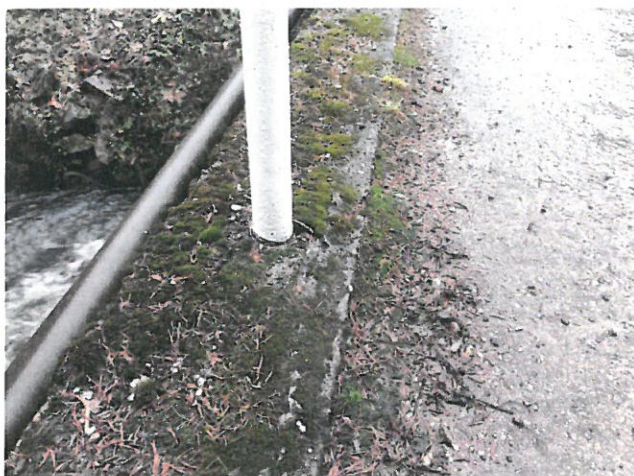
IMG\_8144 - Pravá římsa je porostlá mechem, bok poteklý

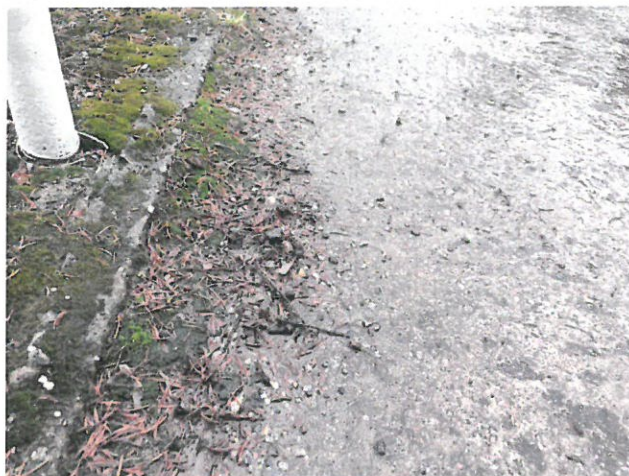
IMG\_8145 - Podél pravé římsy jsou nečistoty

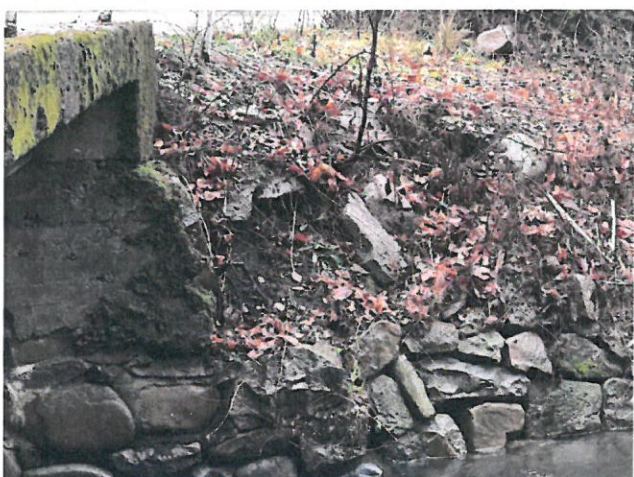
IMG\_8148 - Křídlo K1 (navazující opěrná zídka) má rozvolněné zdivo bez výplně spár

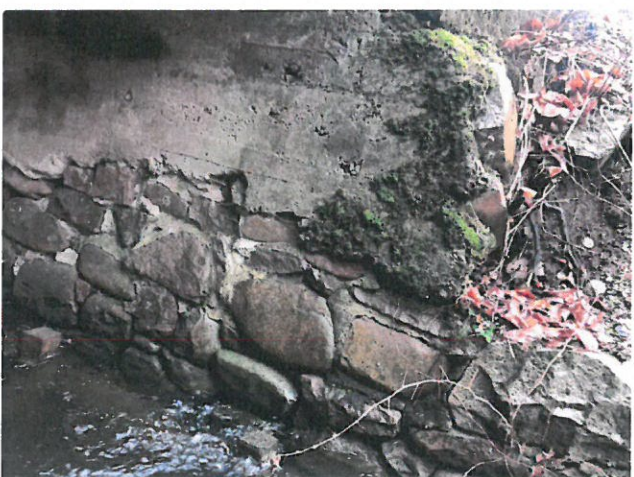
IMG\_8151 - Opěra O1 má rozvolněné zdivo bez výplně spár

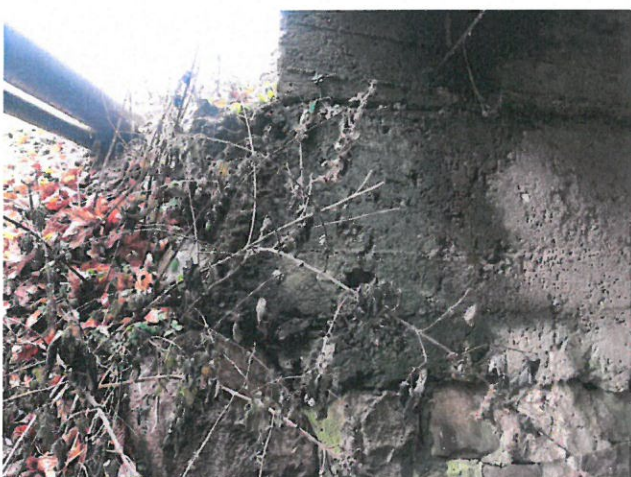
IMG\_8156 - Křídlo K2 (navazující opěrná zídka má rozvolněné zdivo bez výplně spár

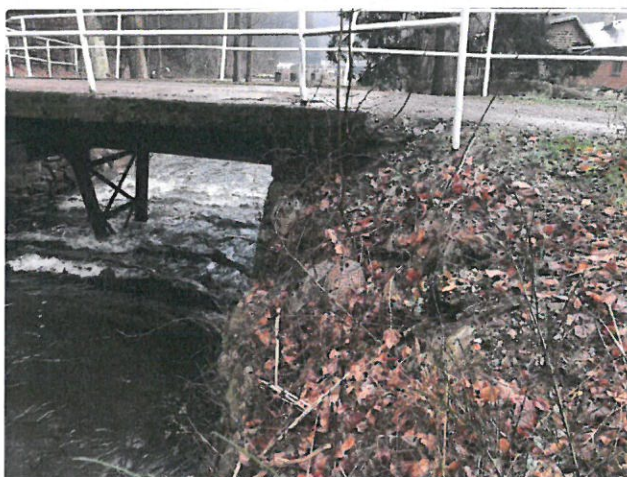
IMG\_8159 - V těsném okolí mostu je vzrostlá vegetace

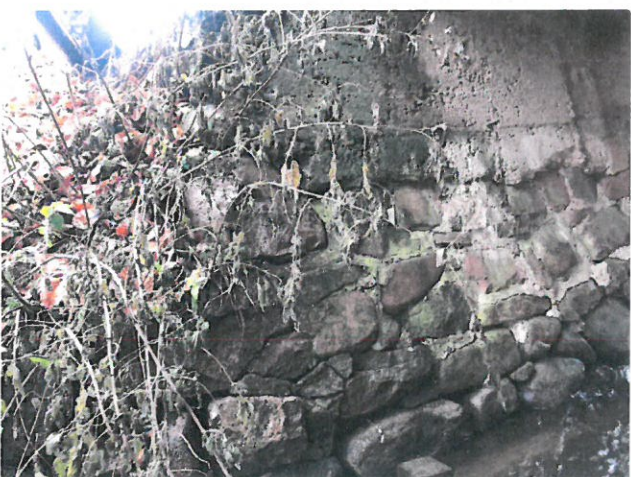
IMG\_8162 - Křídlo K2 (navazující opěrná zídka) má rozvolněné zdivo bez výplně spár

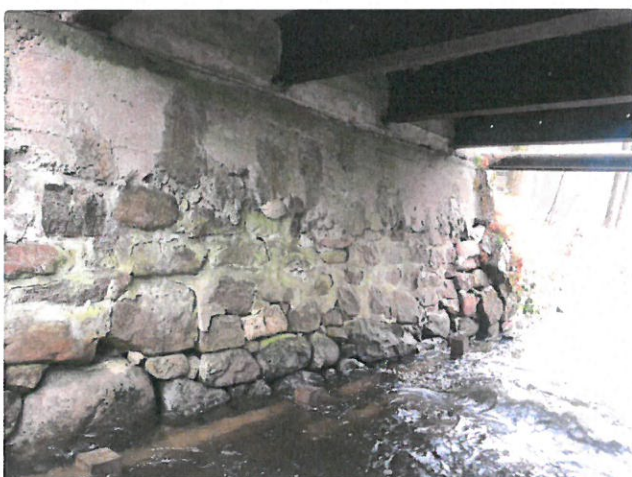
IMG\_8171 - Opěra O2 má rozvolněné zdivo bez výplně spár

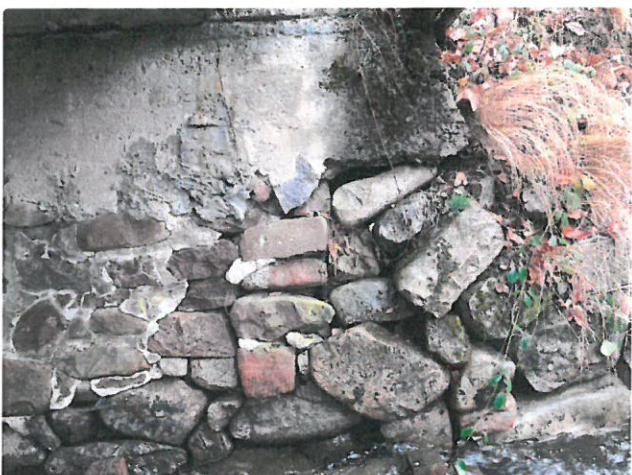
IMG\_8173 - Opěra O2 má rozvolněné zdivo bez výplně spár

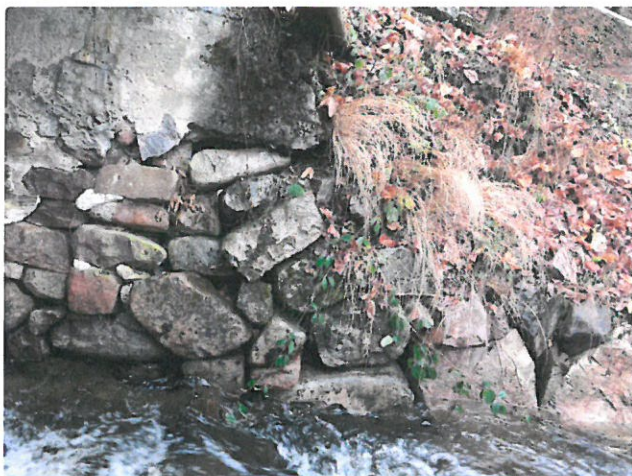
IMG\_8176 - Křídlo K4 (navazující opěrná zídka) má rozvolněné zdivo bez výplně spár

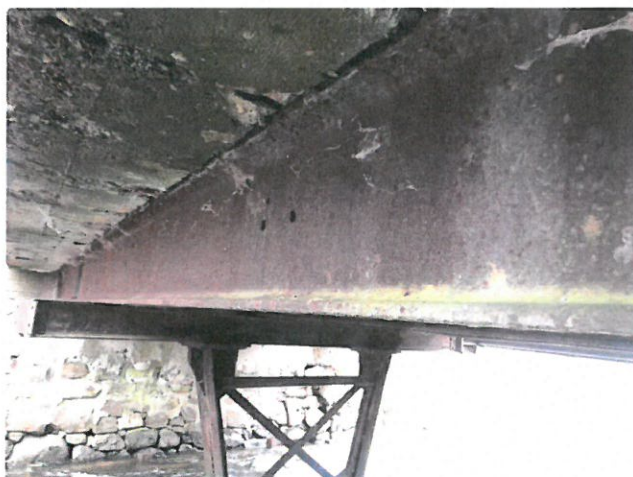
IMG\_8182 - PKO NK je dožilá, plošně se vyskytuje prozatím povrchová koroze

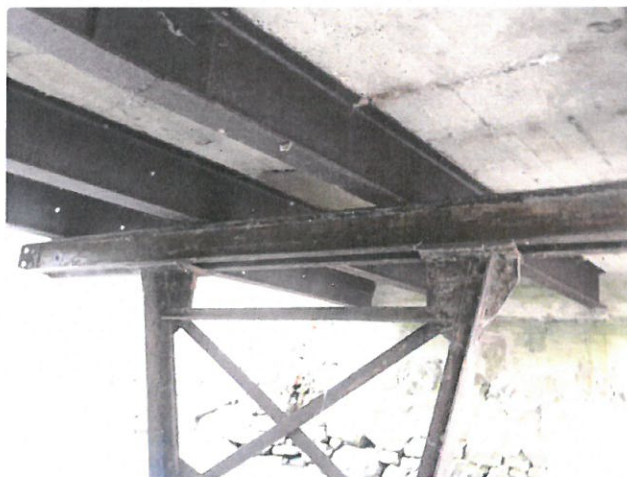
IMG\_8184 - Dodatečné podepření NK je bez PKO, prozatím povrchová koroze, tvoří překážku v

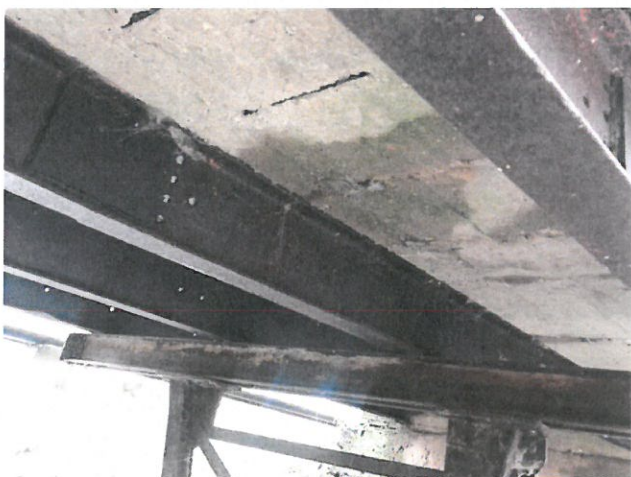
IMG\_8198 - PKO NK je dožilá, plošně se vyskytuje prozatím povrchová koroze

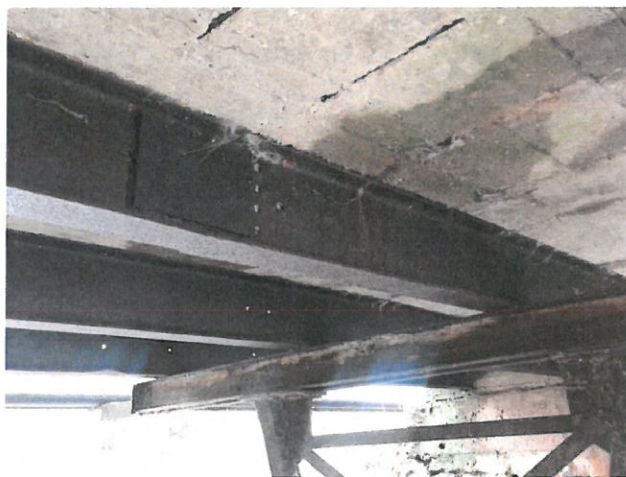
IMG\_8199 - PKO NK je dožilá, plošně se vyskytuje prozatím povrchová koroze

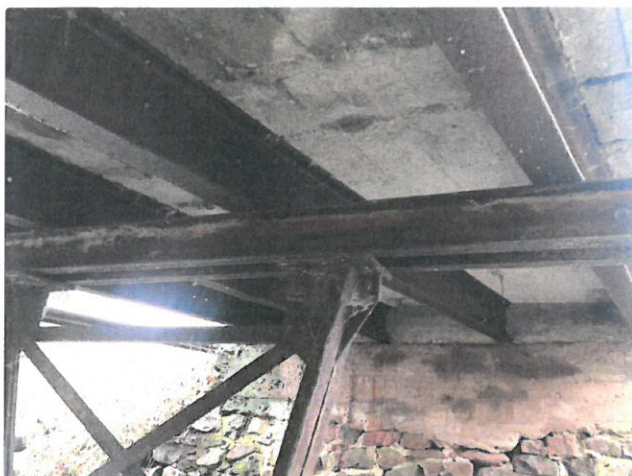
IMG\_8200 - Dodatečné podepření NK je bez PKO, prozatím povrchová koroze, tvoří překážku v

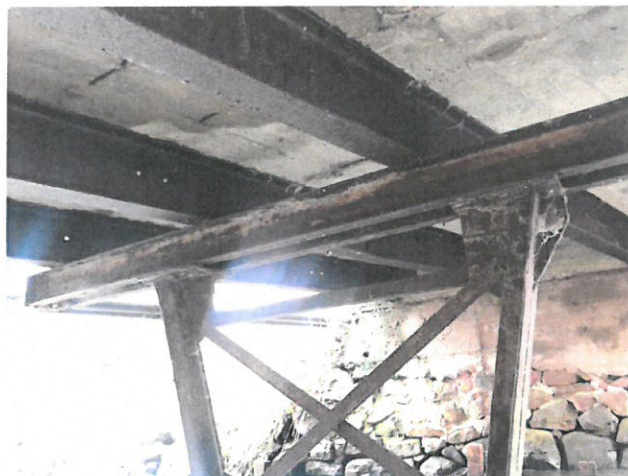
IMG\_8201 - Dodatečné podepření NK je bez PKO, prozatím povrchová koroze, tvoří překážku v

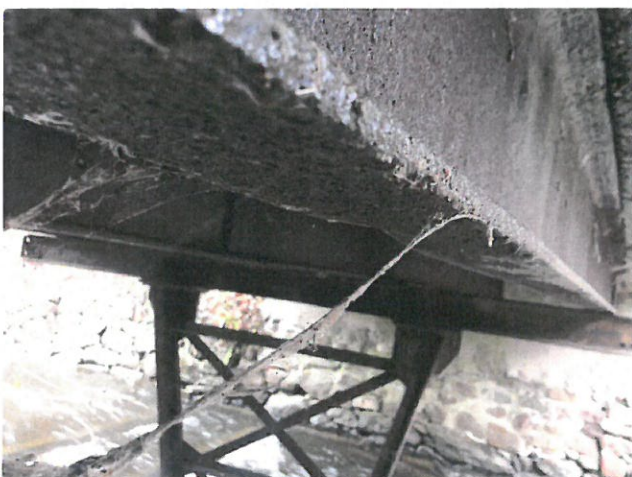
IMG\_8209 - PKO NK je dožilá, plošně se vyskytuje prozatím povrchová koroze

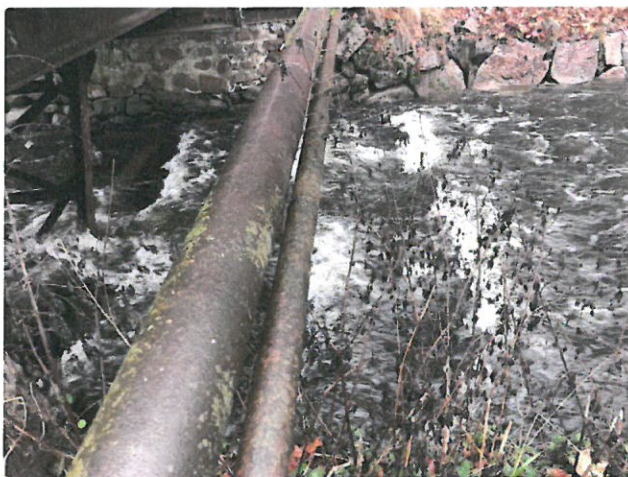
IMG\_8212 - Chráničky inženýrských sítí jsou zkorodované a bez PKO

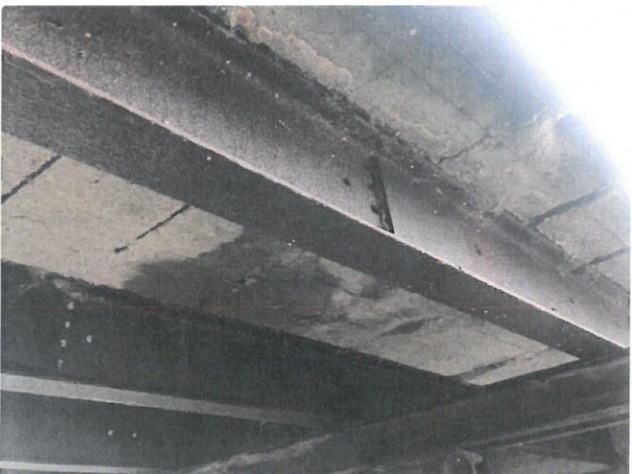
IMG\_8213 - PKO NK je dožilá, plošně se vyskytuje prozatím povrchová koroze

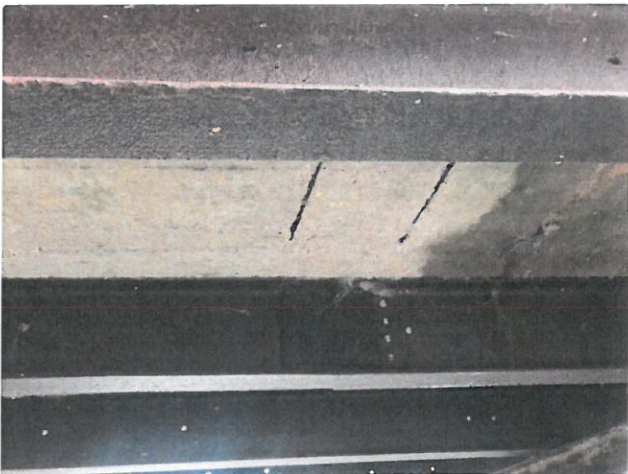
IMG\_8214 - Na podhledu NK se lokálně vyskytují stopy po zatékání, obnažené třmínky, napade

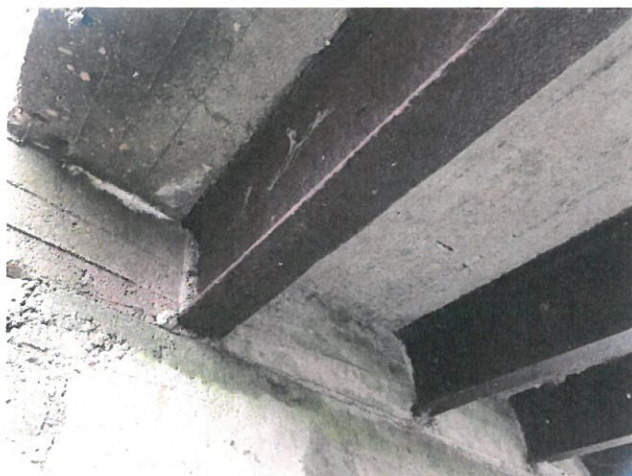
IMG\_8215 - Na opěře O1 jsou stopy po zatékání

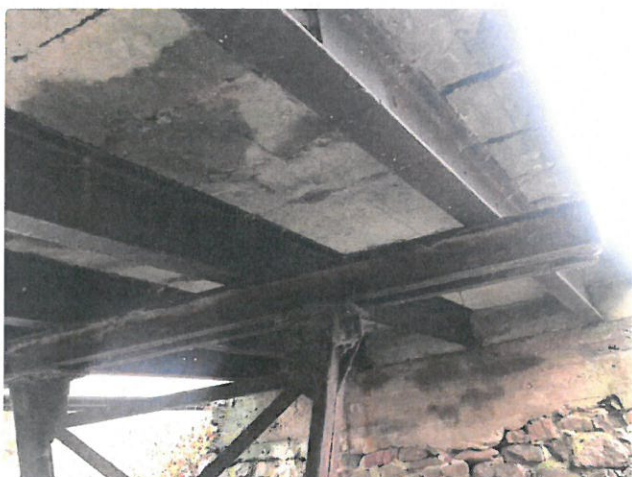
IMG\_8217 - Na podhledu NK se lokálně vyskytují stopy po zatékání, obnažené třmínky, napade

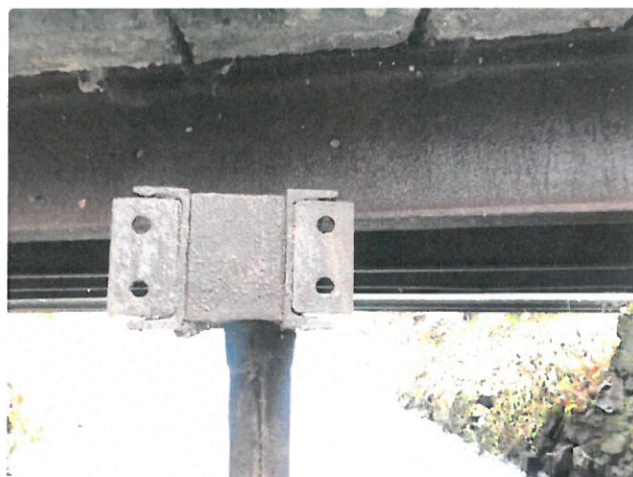
IMG\_8218 - Dodatečné podepření NK je bez PKO, prozatím povrchová koroze, tvoří překážku v

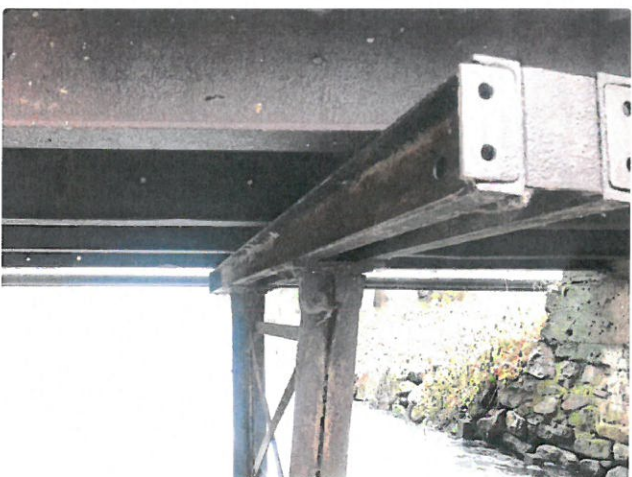
IMG\_8219 - Dodatečné podepření NK je bez PKO, prozatím povrchová koroze, tvoří překážku v

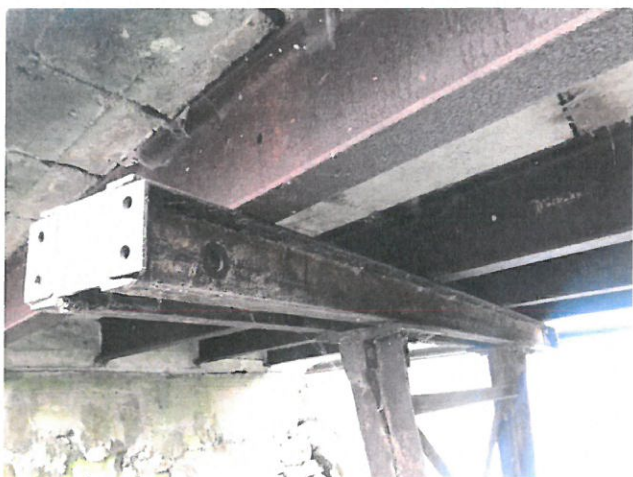
IMG\_8220 - Dodatečné podepření NK je bez PKO, prozatím povrchová koroze, tvoří překážku v

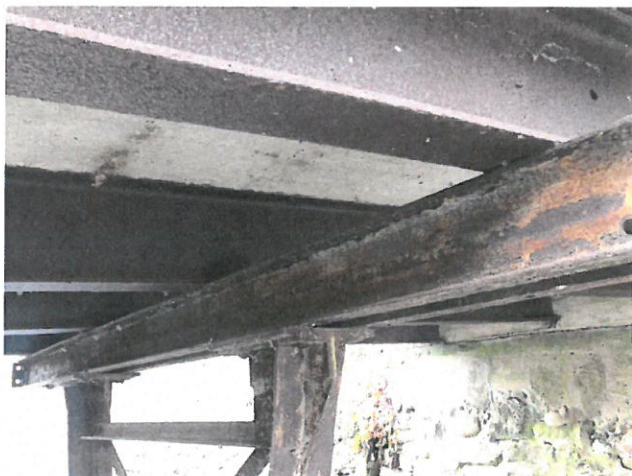
IMG\_8221 - Dodatečné podepření NK je bez PKO, prozatím povrchová koroze, tvoří překážku v

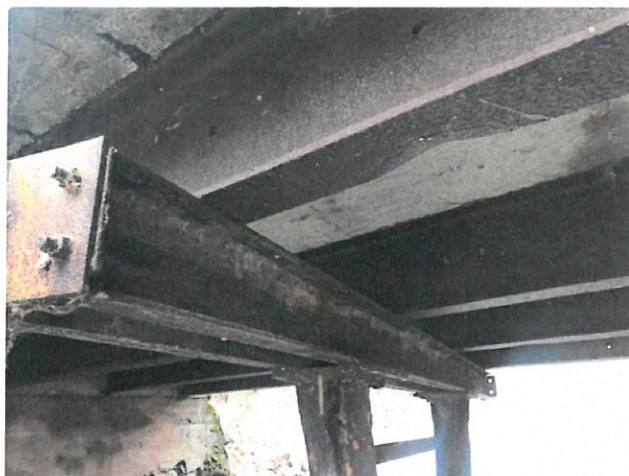
IMG\_8222 - Dodatečné podepření NK je bez PKO, prozatím povrchová koroze, tvoří překážku v

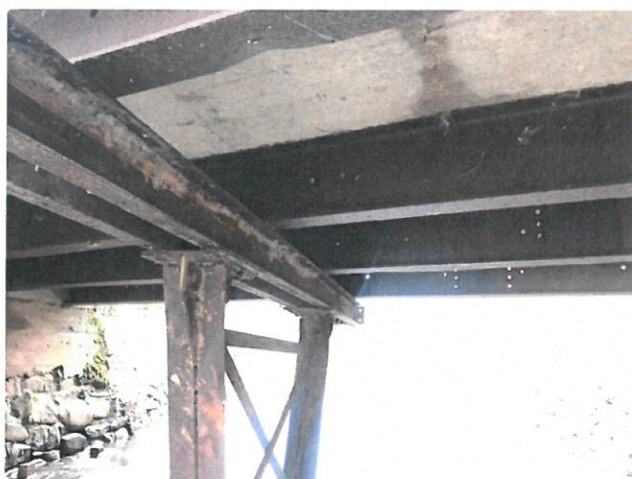
IMG\_8223 - Dodatečné podepření NK je bez PKO, prozatím povrchová koroze, tvoří překážku v

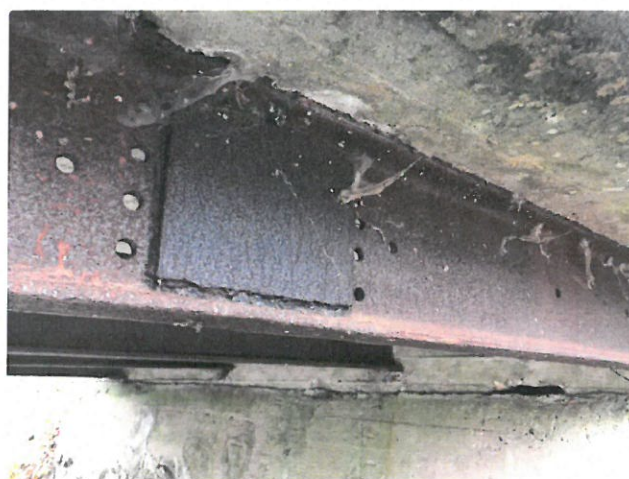
IMG\_8224 - PKO NK je dožilá, plošně se vyskytuje prozatím povrchová koroze

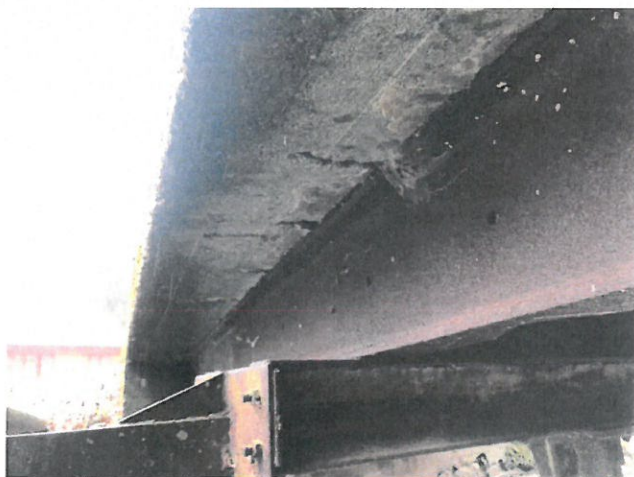
IMG\_8225 - PKO NK je dožilá, plošně se vyskytuje prozatím povrchová koroze

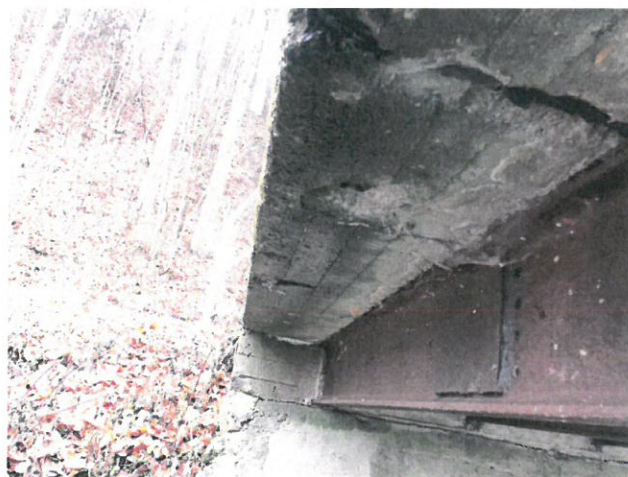
IMG\_8227 - Na podhledu NK se lokálně vyskytují stopy po zatékání, obnažené třmínky, napade

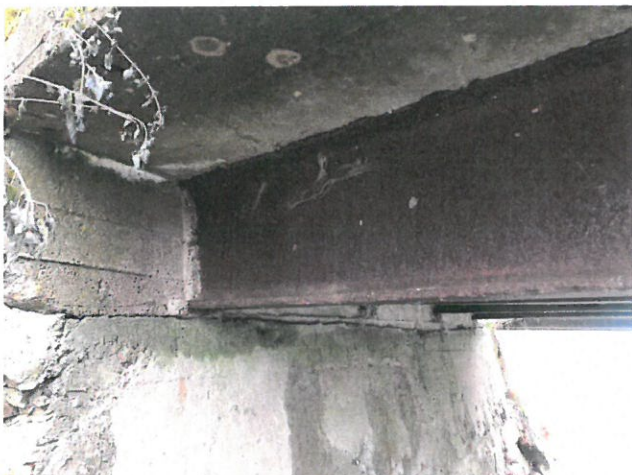
IMG\_8228 - PKO NK je dožilá, plošně se vyskytuje prozatím povrchová koroze

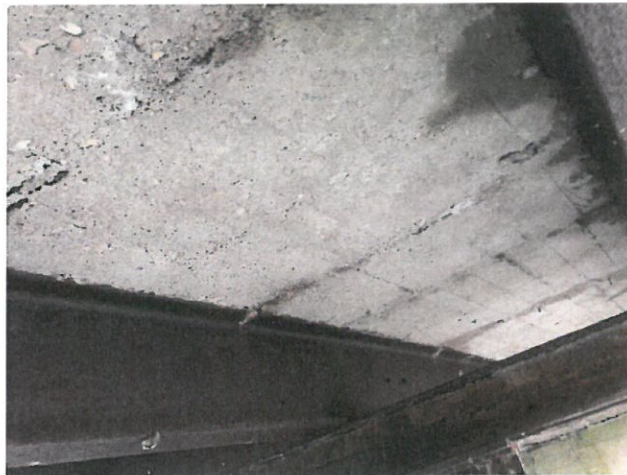
IMG\_8229 - Na podhledu NK se lokálně vyskytují stopy po zatékání, obnažené třmínky, napade

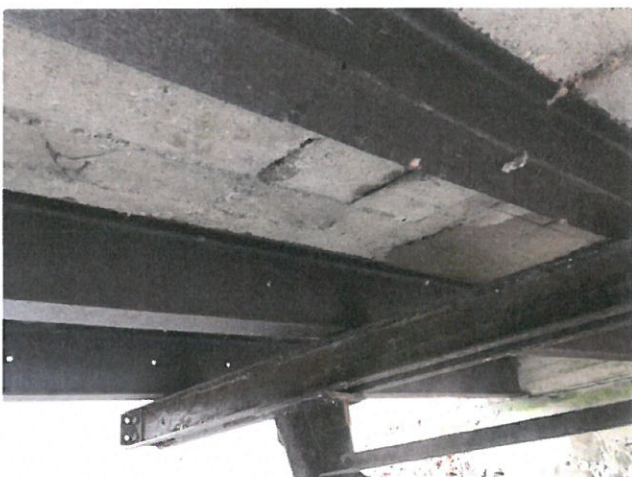
IMG\_8230 - Na podhledu NK se lokálně vyskytují stopy po zatékání, obnažené třmínky, napade

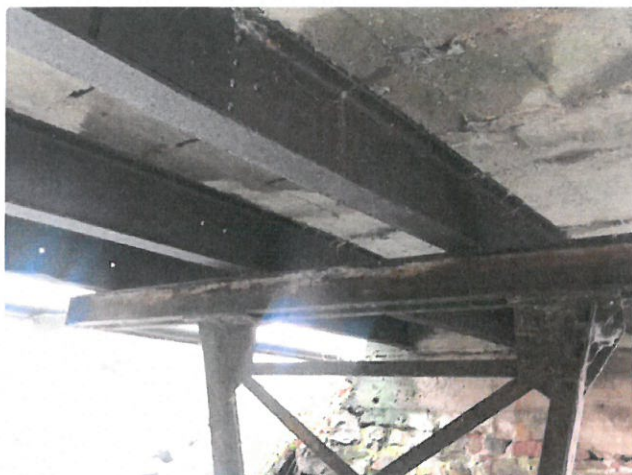
IMG\_8235 - PKO NK je dožilá, plošně se vyskytuje prozatím povrchová korozie

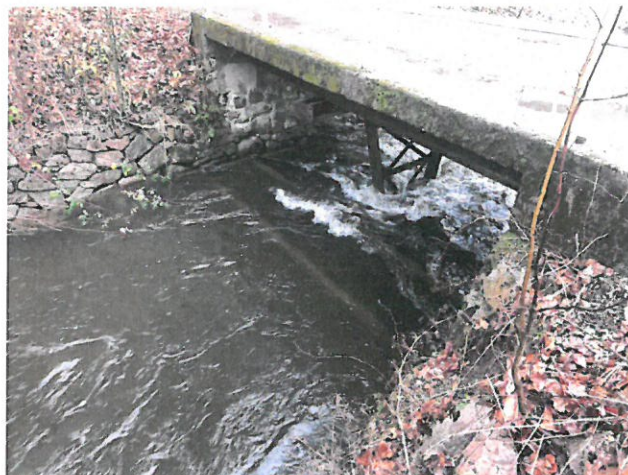
IMG\_8237 - porovizorní podepření v polovině rozpětí NO tvoří překážku v průtočném prof

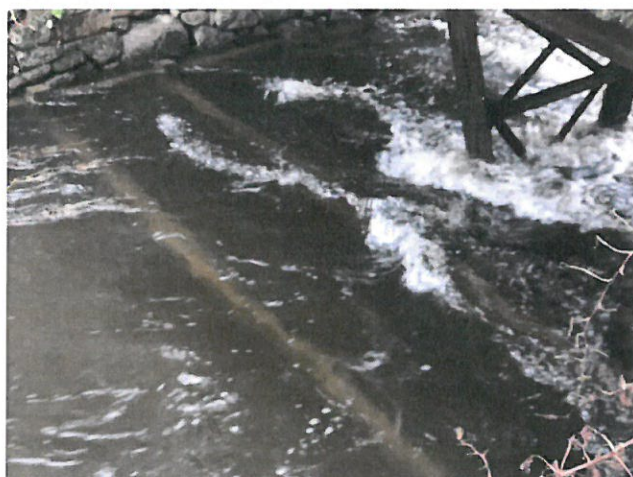
IMG\_8238 - na dně toku je provizorní rozepření opěr, které tvoří překážku v průtočném
