Z Á P I S

o prohlídce podle § 62 zákona č.254/2001 Sb., v platném znění
technicko-bezpečnostní dohled (TBD) nad vodními díly

Vodní dílo: Přehrada HORNÍ BEČVA

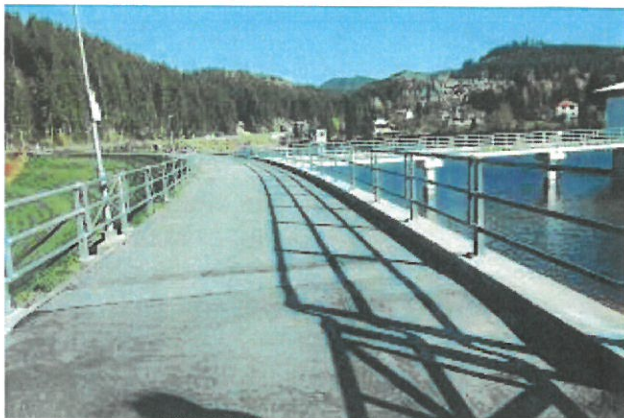
Obr. 1: Koruna hráze

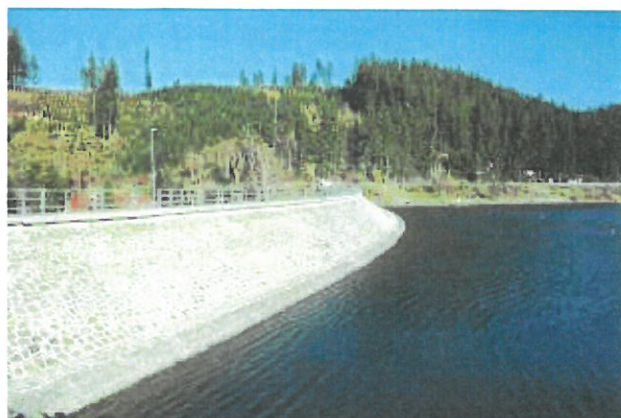
Obr. 2: Návodní líc hráze

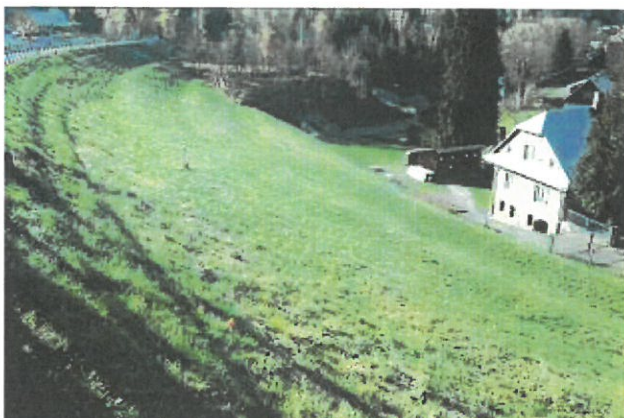
Obr. 3: Vzdušní líc hráze

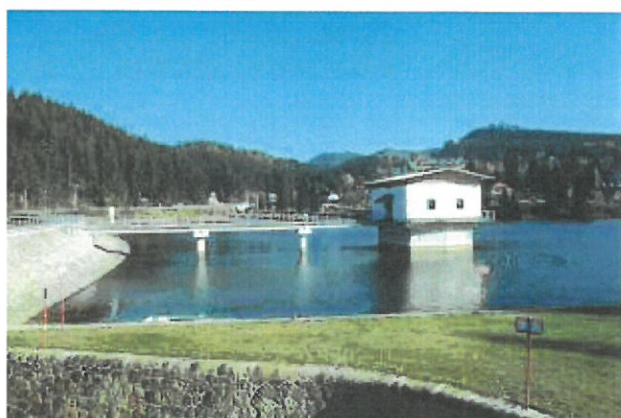
Obr. 4: Věžový objekt a předpolí bezpečnostního přelivu

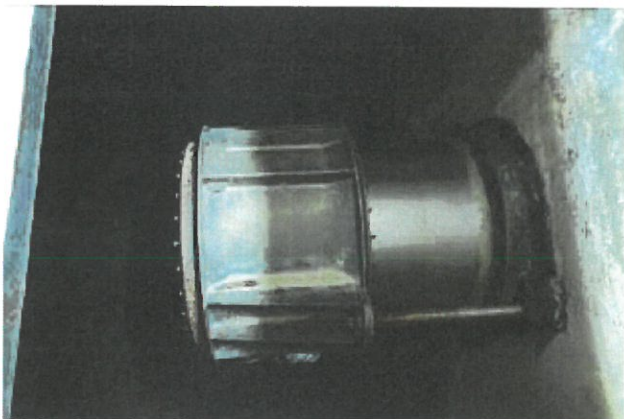
- 1) Na základě závěrů uvedených ve zprávě „VD H. Bečva - komplexní prohlídka technologického zařízení spodních výpustí“ (f. VD-TBD, a.s., 09/2018) se doporučuje realizace následujících opatření:

Obr. 5: Rozstřikovací uzávěr (závada č.1)

- vzhledem k rozsáhlým korozním projevům provést celkovou opravu obou rozstřikovacích uzávěrů (RU) DN 1000 - *REPAIRACE 6-11/2019*
- kontrolu vnitřního stavu klapkových uzávěrů DN 1200 a jejich seřízení při demontáži RU - *REPAIRACE 6-11/2019*
- opravu poškozených protikorozních ochran potrubí a zařízení spodních výpustí - *REPAIRACE 6-11/2019*

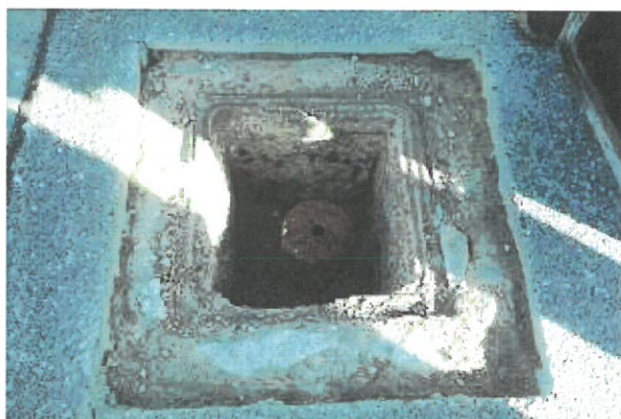
- 3) Vzhledem ke stávajícímu stavu šachet na koruně hráze (zerodované betony) se doporučuje jejich celková rekonstrukce. Realizace musí předcházet zavedení automatického monitoringu na vrtech PS17, PS17A a PS18.

Obr. 6: Šachta pozor. vrtu na koruně hráze (závada č.3)

Před zimním obdobím 2018 provede provoz Val. Meziříčí prozatímní opravu poklopů resp. jejich zajištění proti odklopení. *HOTOVO*

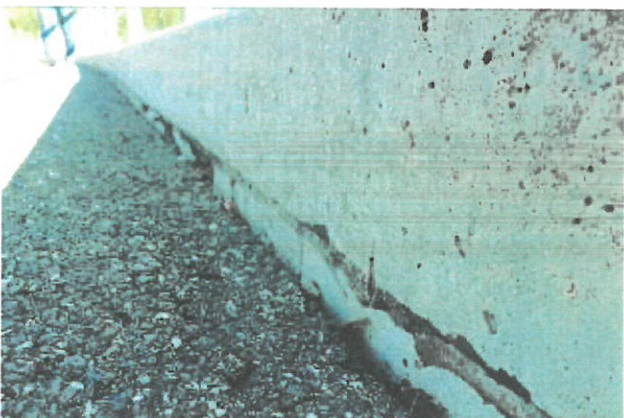
- 2) Provést opravu přechodu mezi asfaltovým krytem vozovky a konstrukcí vlnolamu. V současné době je patrná trhлина a snížení vozovky v celé délce koruny hráze. V minulosti (2014) byla spára opravena asfaltovou zálivkou. Doporučuje se obnova vyspádování vozovky směrem ke vzdušnému líci a zatěsnění spáry.

Obr.7: Spára mezi vozovkou a vlnolamem (závada č.2)
