## VD ŠTĚCHOVICE

### OPRAVA STAVÍTEK A VYSTROJENÍ ŠACHET OBTOKŮ PK

Dokumentace pro provedení stavby

VD ŠTĚCHOVICE	Technická zpráva
OPRAVA STAVÍTEK A VYSTROJENÍ ŠACHET OBTOKŮ PK	DPS

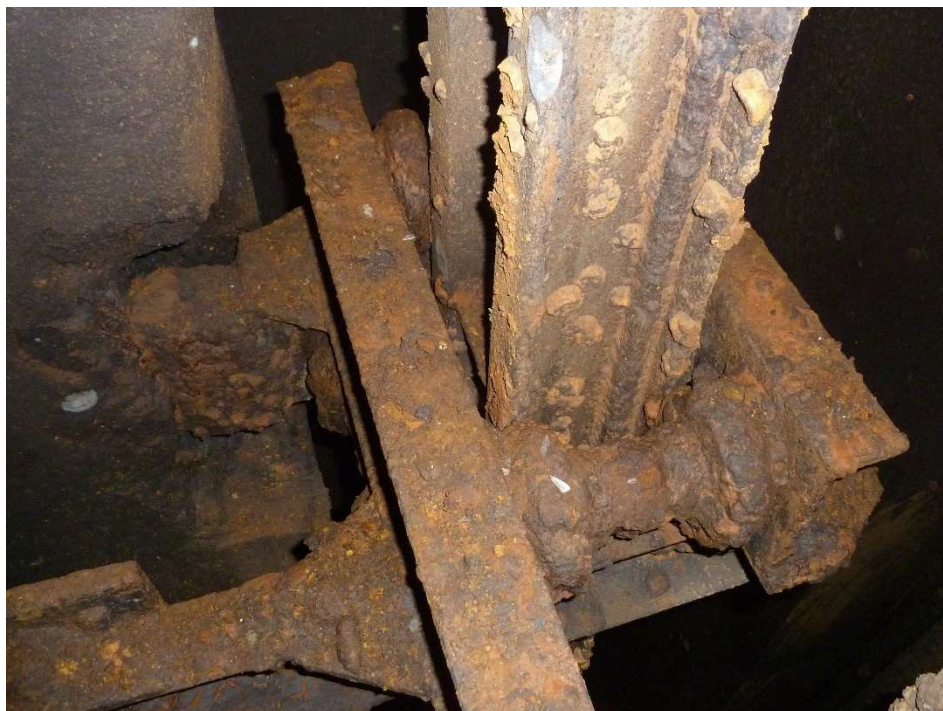
Konzola cévové tyče s rolkami – levá strana

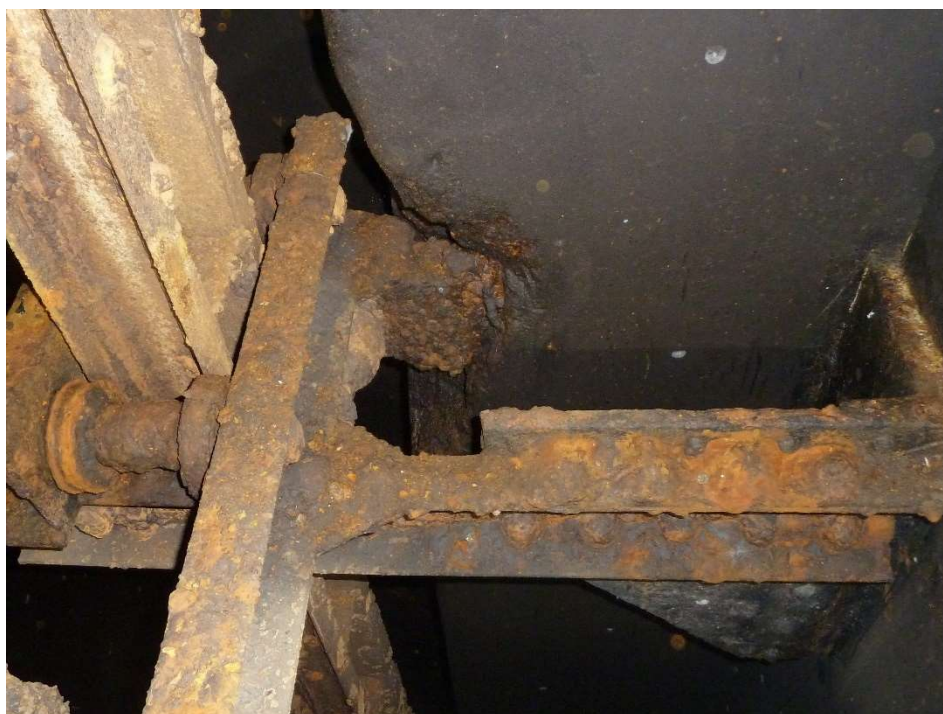
Konzola cévové tyče s rolkami – pravá strana

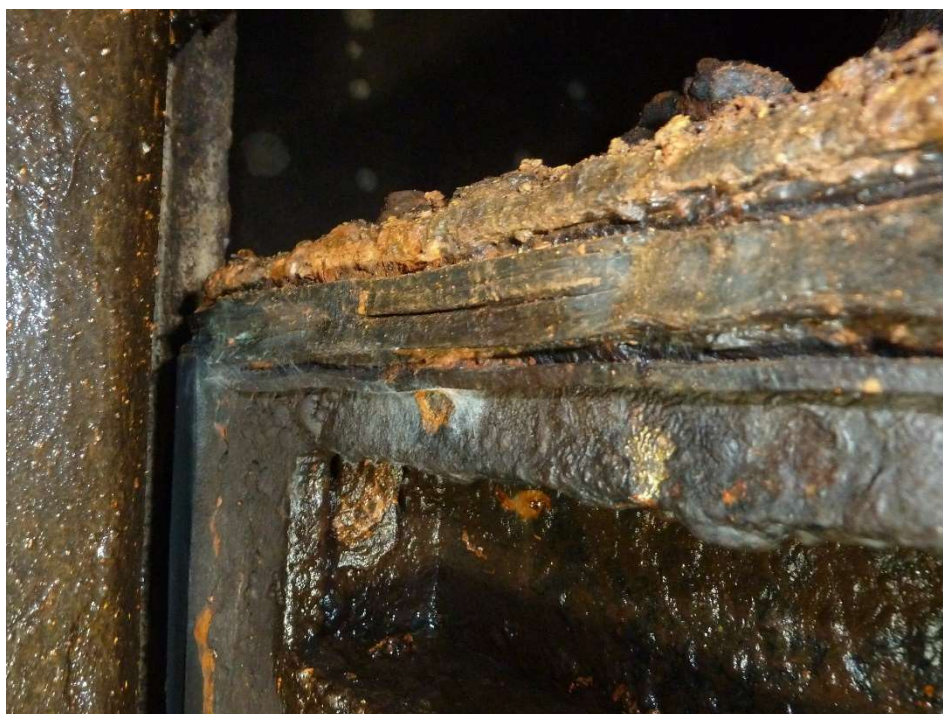
Pohled na stavítko proti vodě – detail horního těsnění

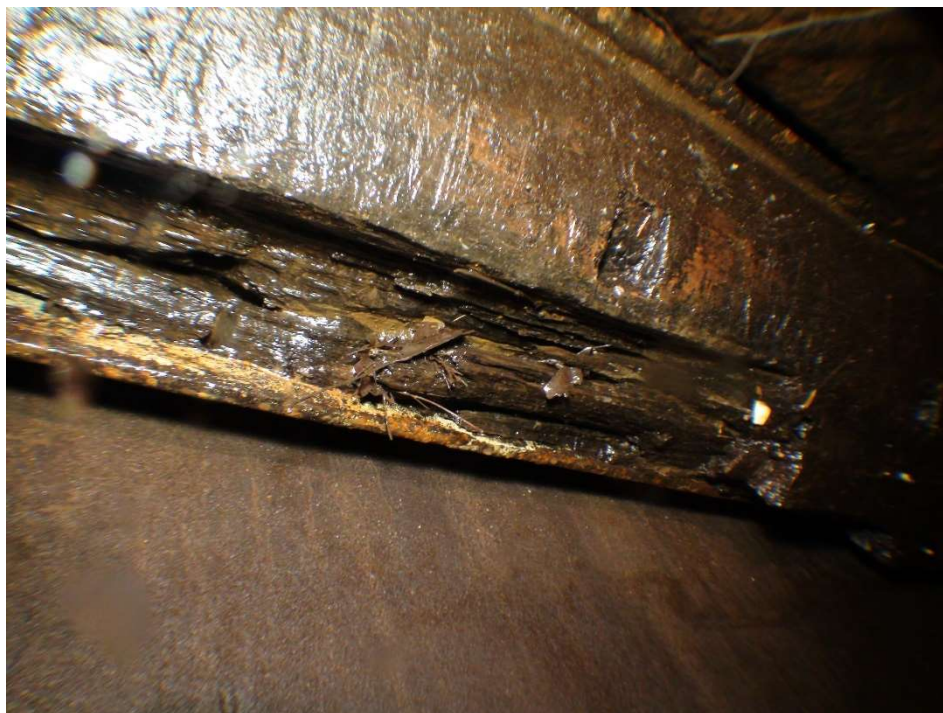
Pohled na stavítko po vodě – detail prahového dubového těsnění

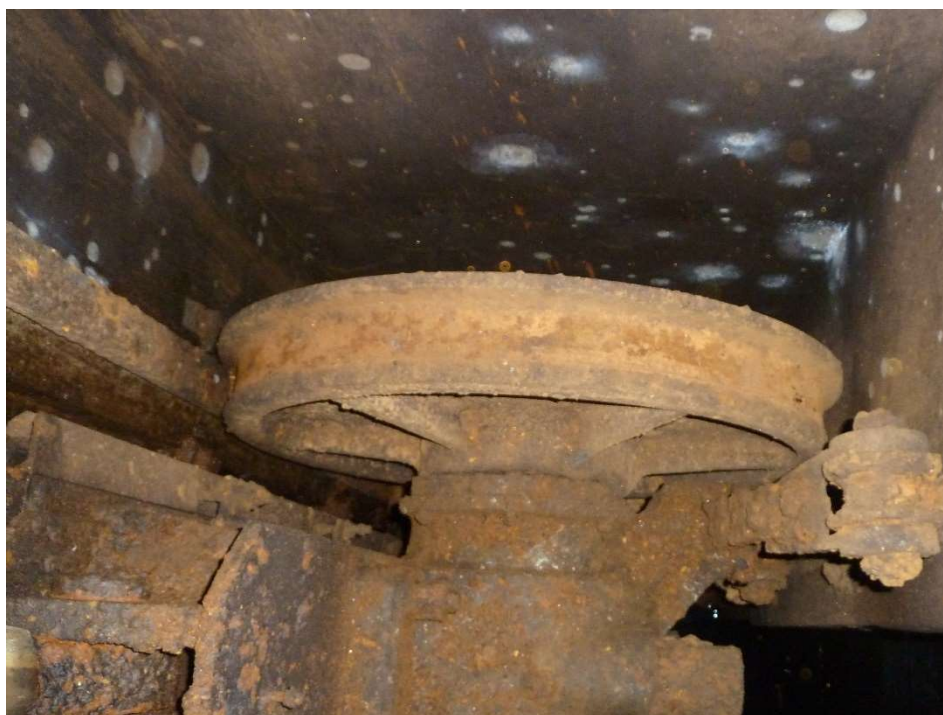
Pohled do drážky stavítka – vlevo pojezdová kolejnice, vpravo rolna zpružiny, mezi nimi pojezdové kolo

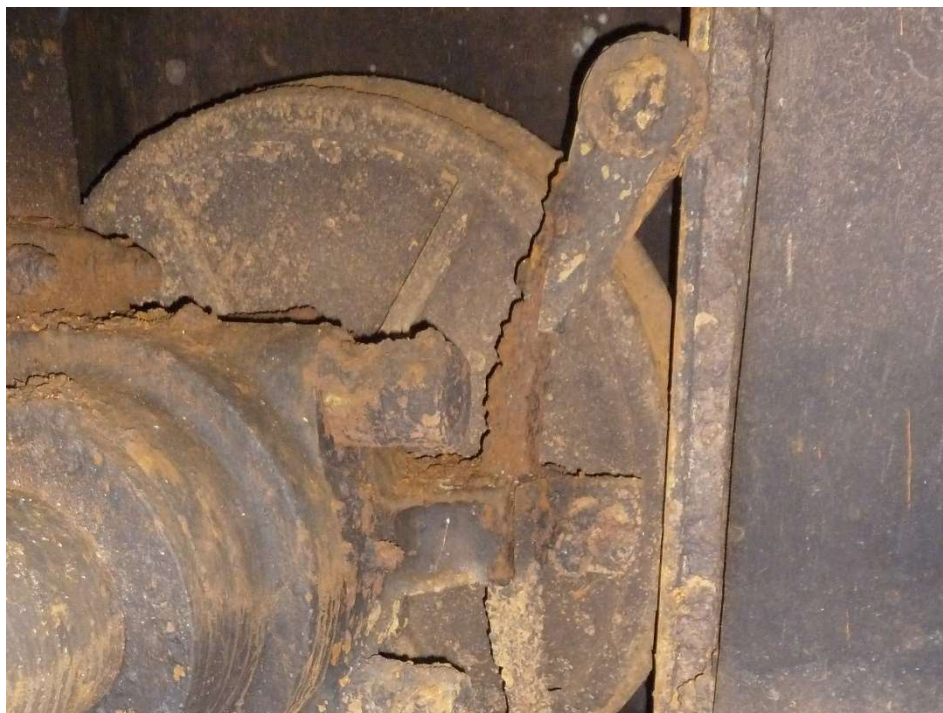
Pohled na pojezdové kolo stavítka po vodě – detail ložiskového domku pojezdového kola, vpravo zpružina s rolnou a opěrná kolejnice

Ložisková tělesa budou rozebrána a vyčištěna a to včetně mazací drážky. Budou vyměněna pouzdra a veškeré prvky těsnění. Příruby zůstanou původní. Předpokládá se, že kotevní trny, které jsou pravděpodobně kované a osazené whitworthovým závitem, a jejich matice budou funkční. Pak je postačí pouze očistit a zkontrolovat. V případě, že nějaký trn bude vykazovat známky poškození, stanoví dodavatel po dohodě s investorem další postup. Kotevní provizorní šrouby patky ložiskového tělesa budou vyměněny za nerezové. Těleso pak bude vybaveno novou mazací hlavicí. Před montáží na osu budou všechny stykové plochy namazány vhodným mazivem. Na ložiskové těleso včetně přírub bude aplikována příslušná PKO.

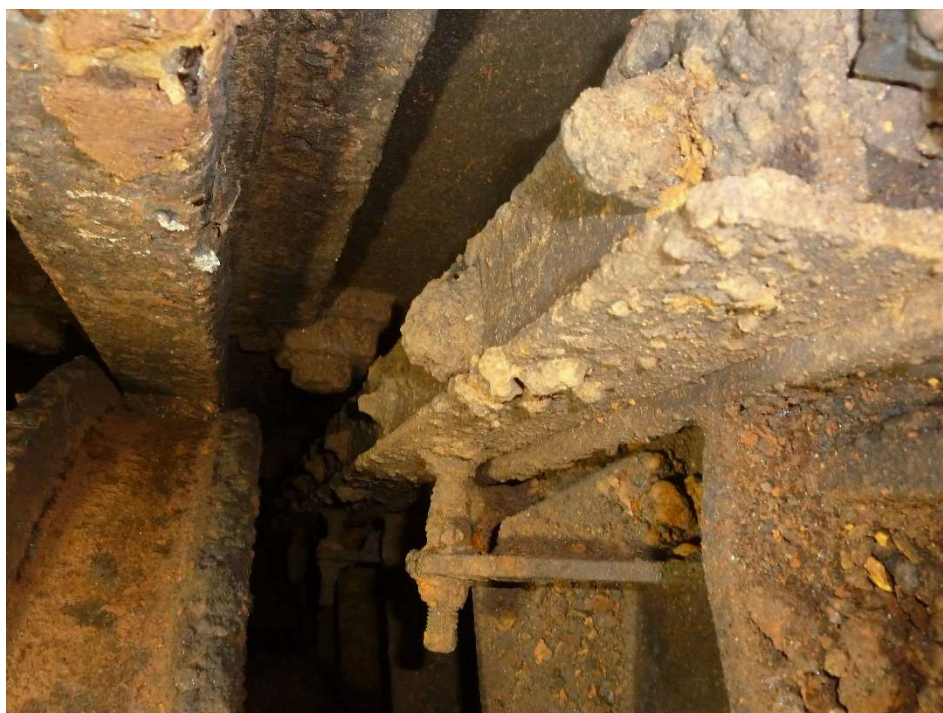
Detail bočního těsnění stavítka

Tělesa bočního a horního těsnění budou rozebrána a řádně očištěna. Lze předpokládat, že L-profil i přítlačné lišty budou v dobrém stavu. Pokud budou některá místa vykazovat známky důlkové koroze, pak budou vyvařena zabroušena. Následně bude aplikována příslušná PKO. Vlastní těsnění z notové pryže bude vyměněno za nové a stejně tak i pryžové pásy u paty stavítka. U stávajícího řešení bude pravděpodobně těleso těsnění ve stykové ploše k obvodovému rámu na stavítka přilepeno, nebo podmazáno tmelem. Při opravě je doporučeno mezi stykové plochy vložit mikroporézni pryž o tloušťce 2 mm pro lepší zatěsnění. Veškerý spojovací materiál, jakož i rektifikační šrouby těsnění, bude vyměněn za nový nerezový.

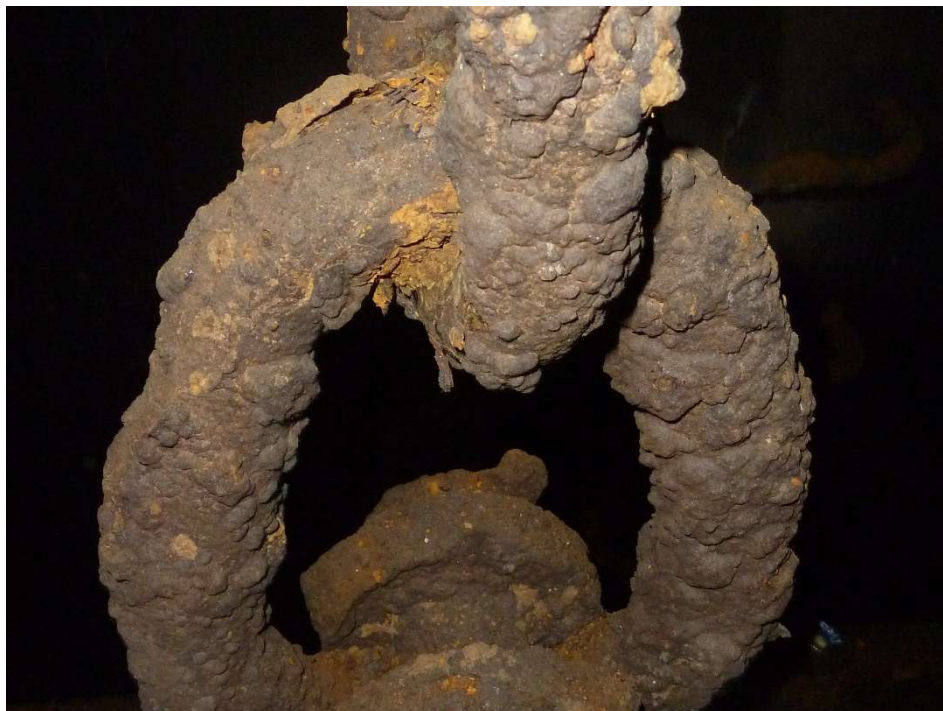
Detail řetězu protizávaží

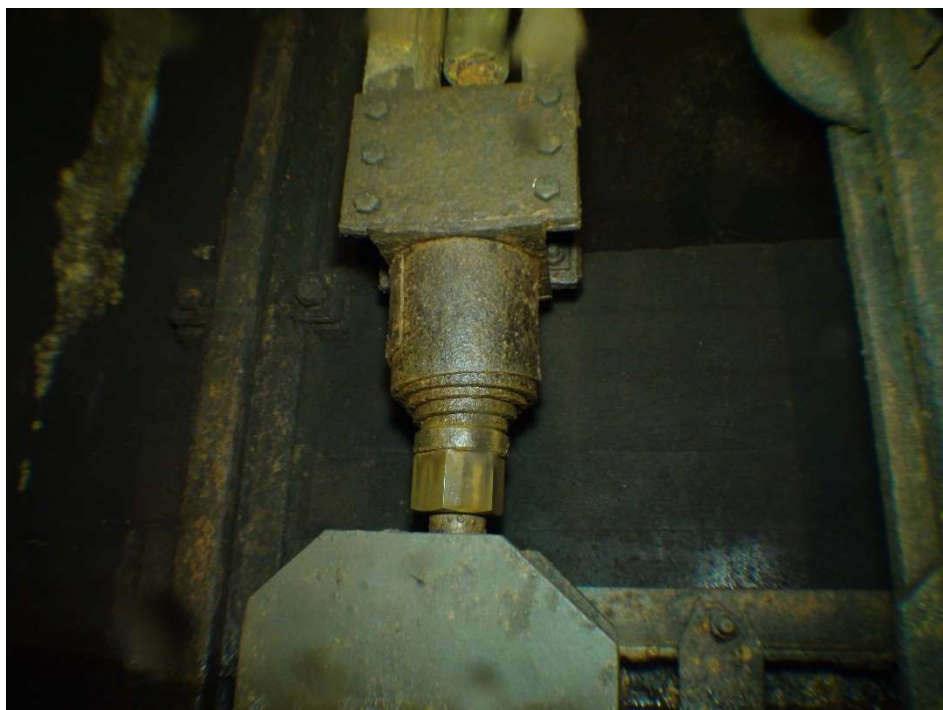
Pružinový mechanismus na patách cévových tyčí indikuje nefunkčnost díky krustě rzi, jinak se zdá celkový stav cévových tyčí dobrý, zvláště v horní části, kde v minulosti docházelo k aplikaci protikorozi ochrany. Konzoly vedení tyčí jsou zarostlé rzi a jejich rolny jsou zcela nefunkční. Ve velmi špatném stavu jsou řetězy protizávaží a jejich závěsy na stavítku. Pohonný mechanismus vč. rámu, cévových a řetězových kol a transmisí se zdá být v dobré kondici. Předpokládá se, že veškeré elektro je vzhledem k používání stavítka plně funkční. Betonové závaží bylo v minulosti měněno, je plně funkční a z oprav je tedy vyjmuto.

Pohled na pružné zakončení cévové tyče

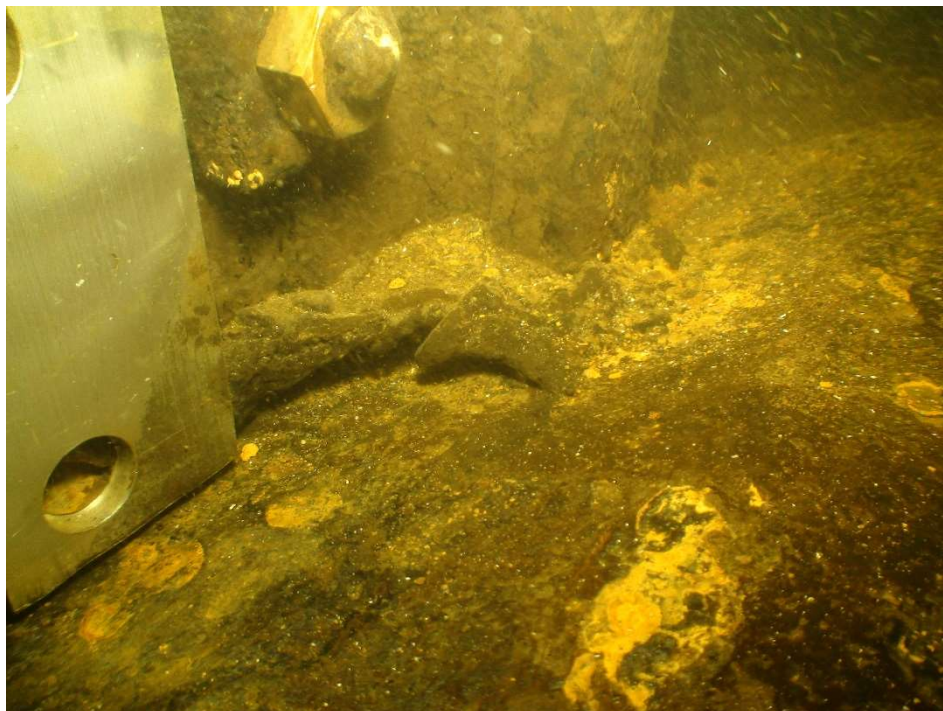
Podvodní pohled na patu boční těsnicí lišty na rámu stavítka  
– vpravo konec pojezdové kolejnice s úchytkou

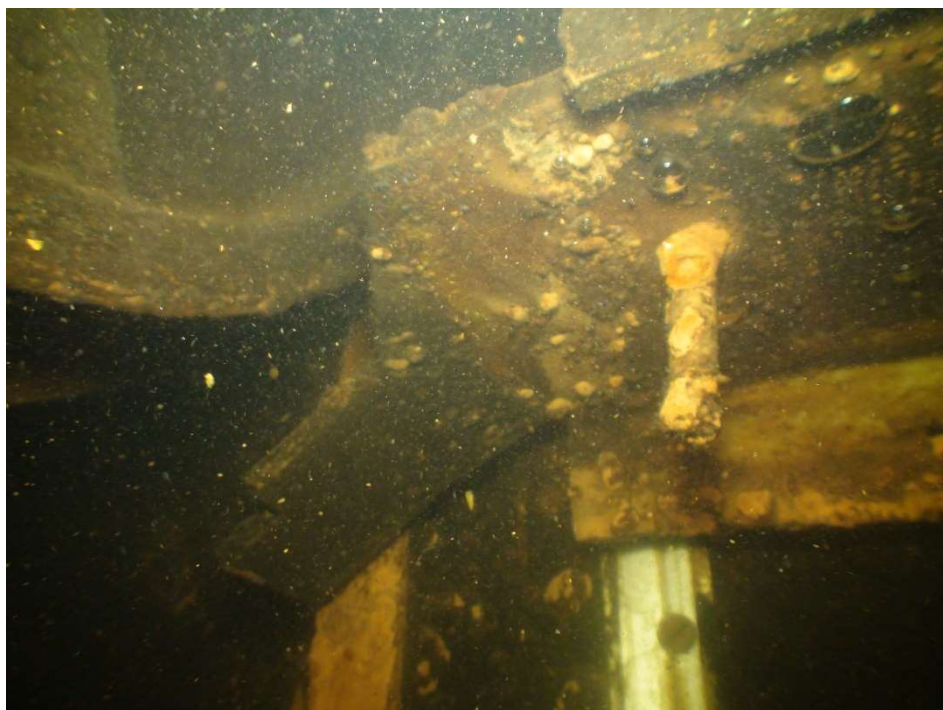
Podvodní pohled na práh stavítka s chybějícím prahovým dubovým těsněním

Stávající litinový práh rámu stavítka bude řádně očištěn a místa s důlkovou korozi budou vyvařena a zabroušena. Je doporučeno v této fázi vytvořit odlitek prahu, který bude sloužit jako vzor pro komfortnější vyrobení budoucího dosedacího dubového těsnění.

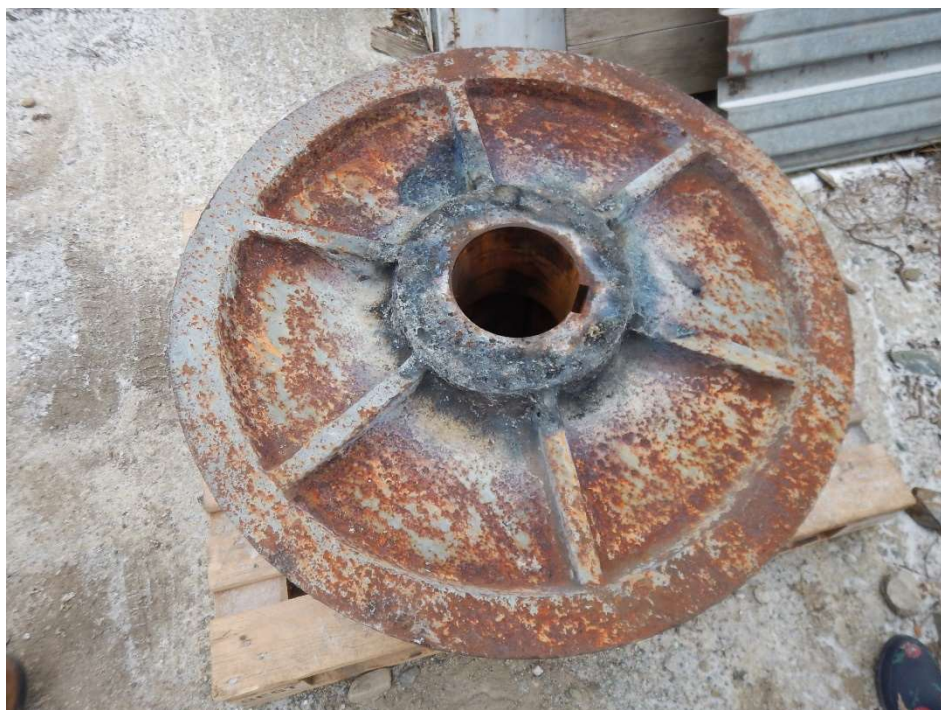
Detail pojezdového kola

Každé pojezdové kolo bude řádně otryskáno a odhalená místa korozního poškození budou vyvařena a zabroušena. Pokud na pojezdové ploše kola budou viditelné známky poškození, bude oprava záviset na jejich rozsahu. Důlková koroze bude opravena vyvařením a zabroušením, kdežto u větší plošné opravy bude nutno pojezdovou plochu celkově osoustružit. Pokud bude poškození masivní po celém obvodu kola, pak lze doporučit nejprve osoustružení na menší průměr kola a poté provést na tuto plochu návar z adekvátního materiálu a následně kolo opět soustružit na průměr 900 mm. V krajním případě lze volit i výrobu nového kola. Je zjištěno, že u jednoho stavítka toto pojezdové kolo chybí. V případě výroby je možné použít jedno kolo, jako předlohu pro výrobu formy a následně jej odlít, nebo vyrobit nové kolo jako svařenec. Výslednou variantu vybere investor. U dílů spojující kolo s osou, tedy u klínu a závěrné desky se nepředpokládá poškození – budou tedy očištěny a na desku stejně jako na celé kolo bude aplikována příslušná PKO. Spojovací materiál bude nový nerezový.
