# Protokol z místního šetření o zjištění rozsahu povodňových škod způsobených povodní ze dne 7. 6. 2020

Lokalita (k.ú., obec): Loučná n. Desnou - Kouty

Vodní tok : Desná

## Desná, Loučná n. D. – Kouty n. D. – oprava koryta toku ř. km 29,000 – 33,200

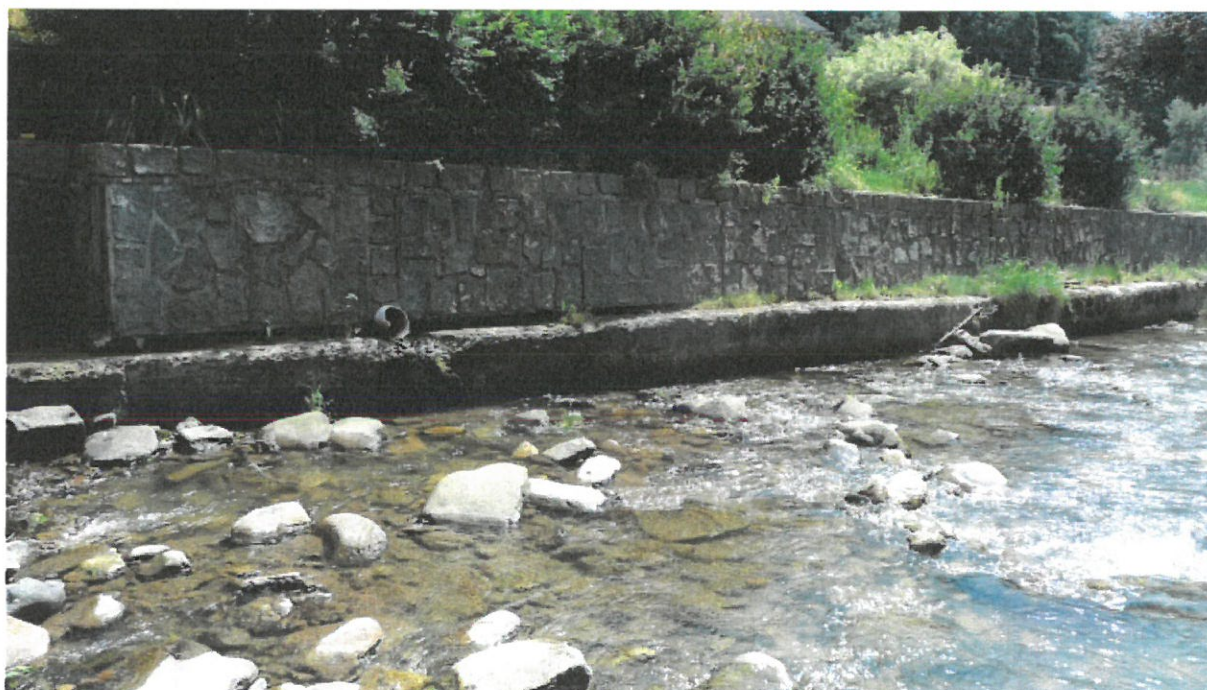
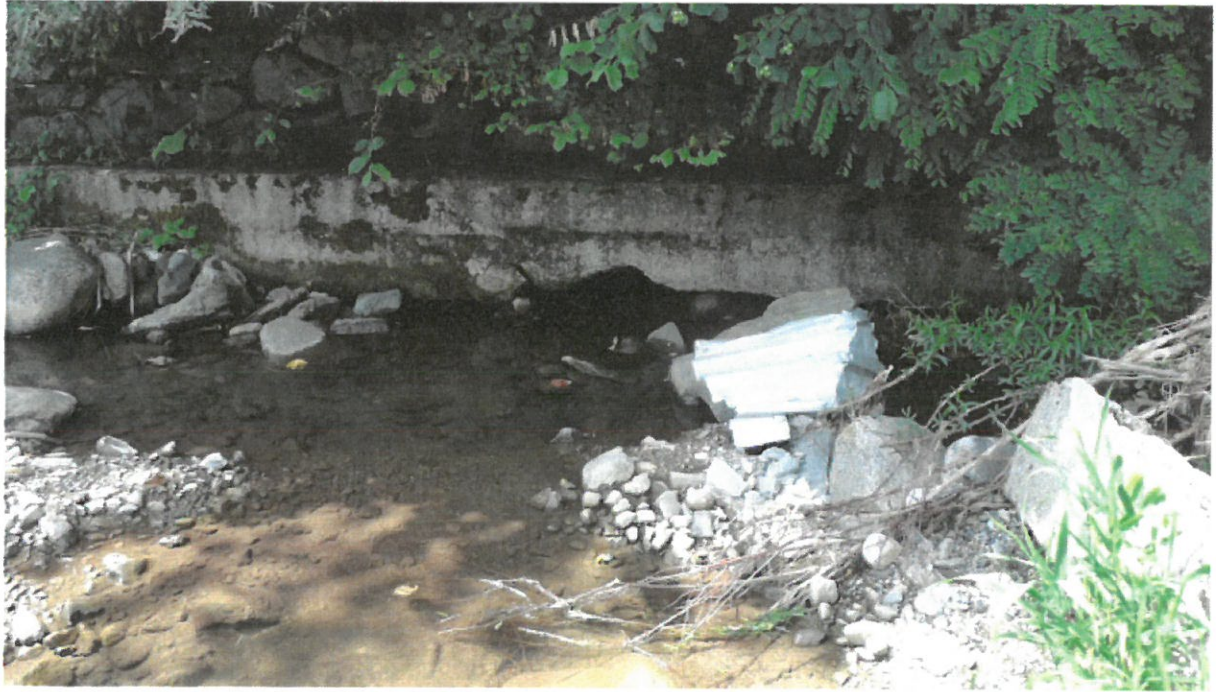
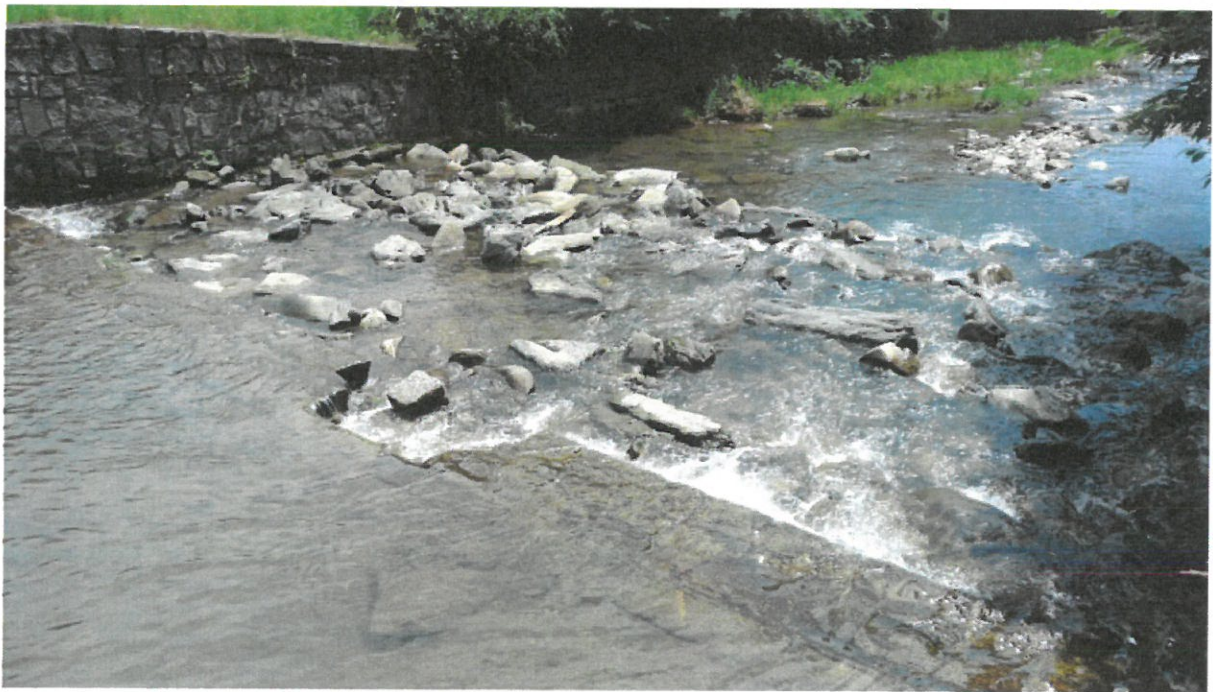
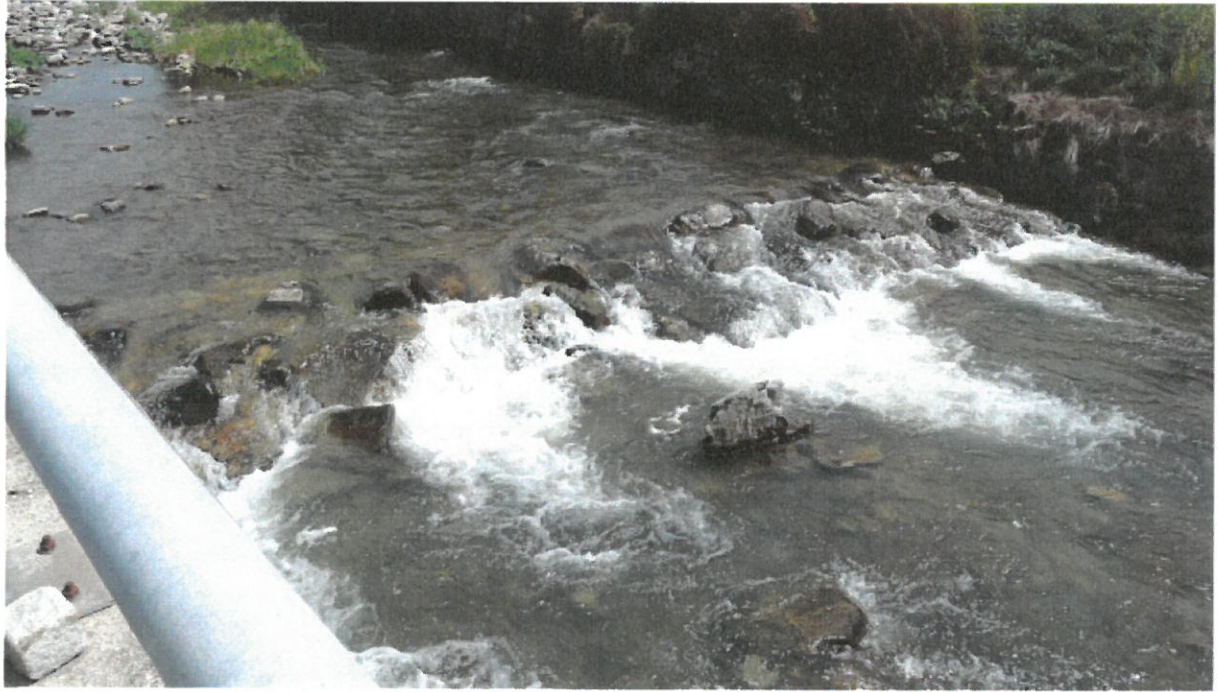
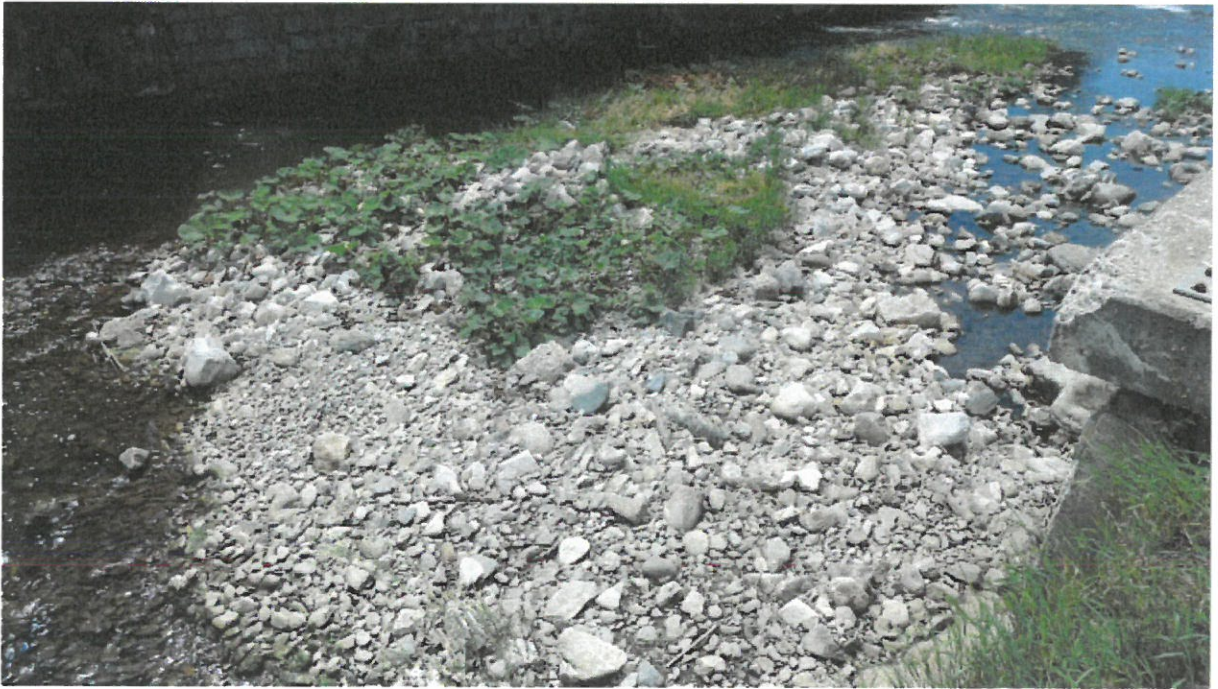
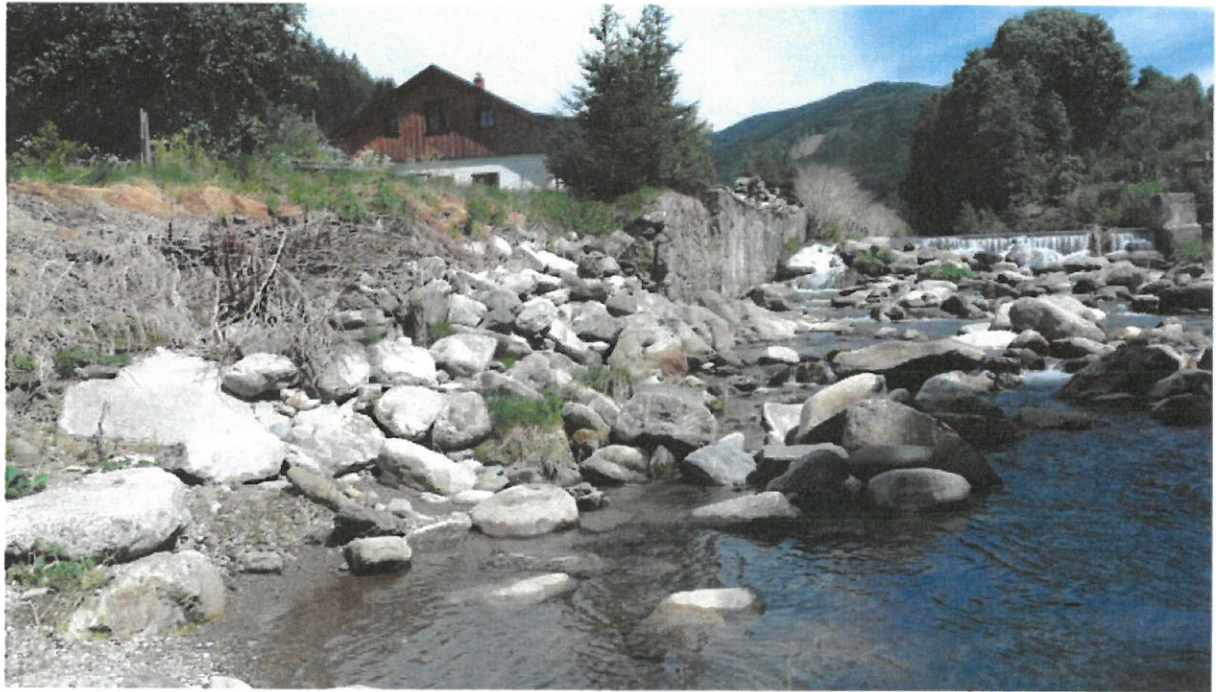
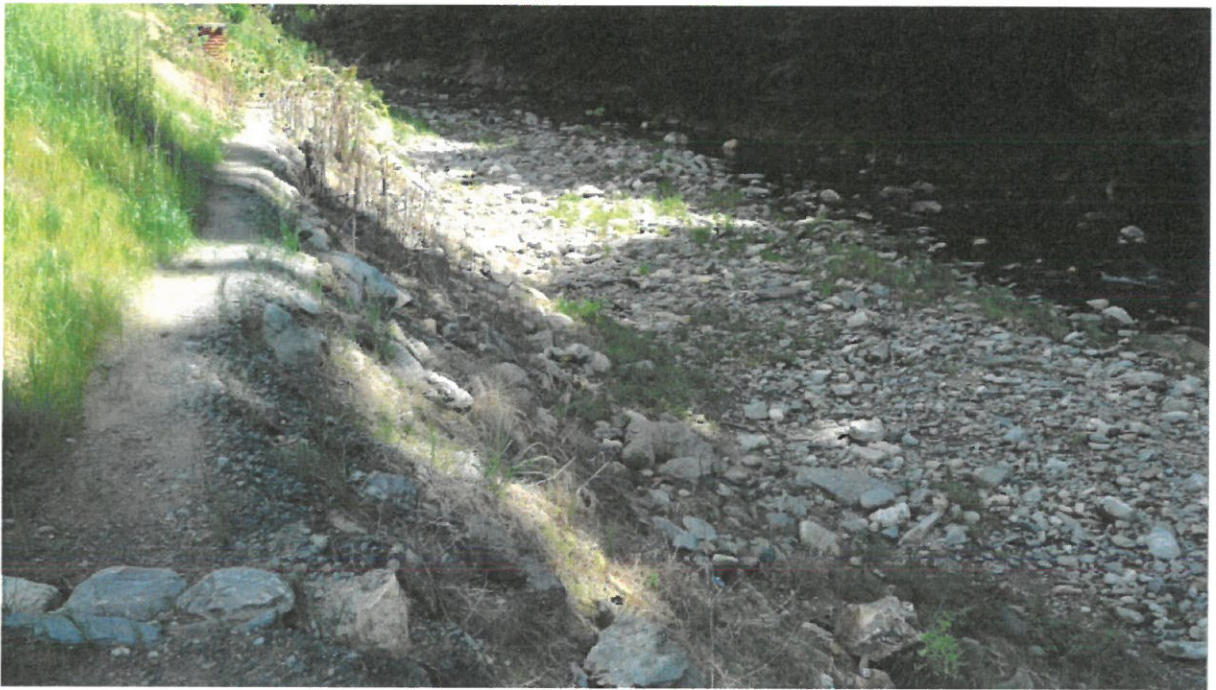
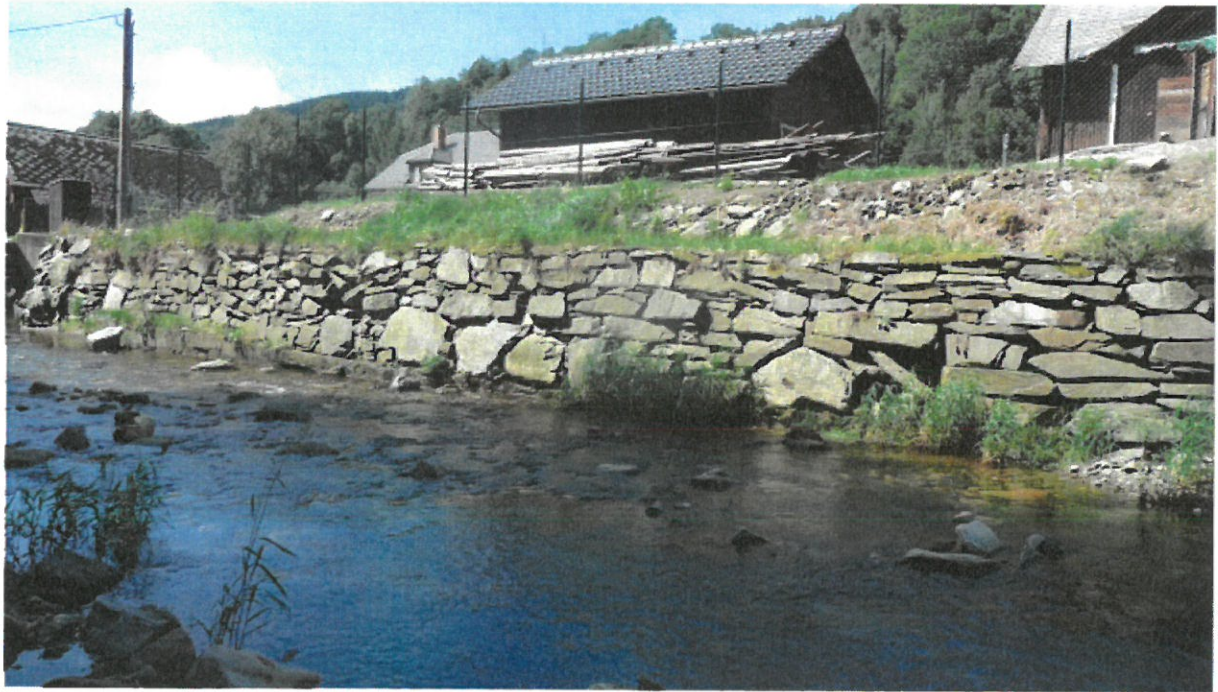
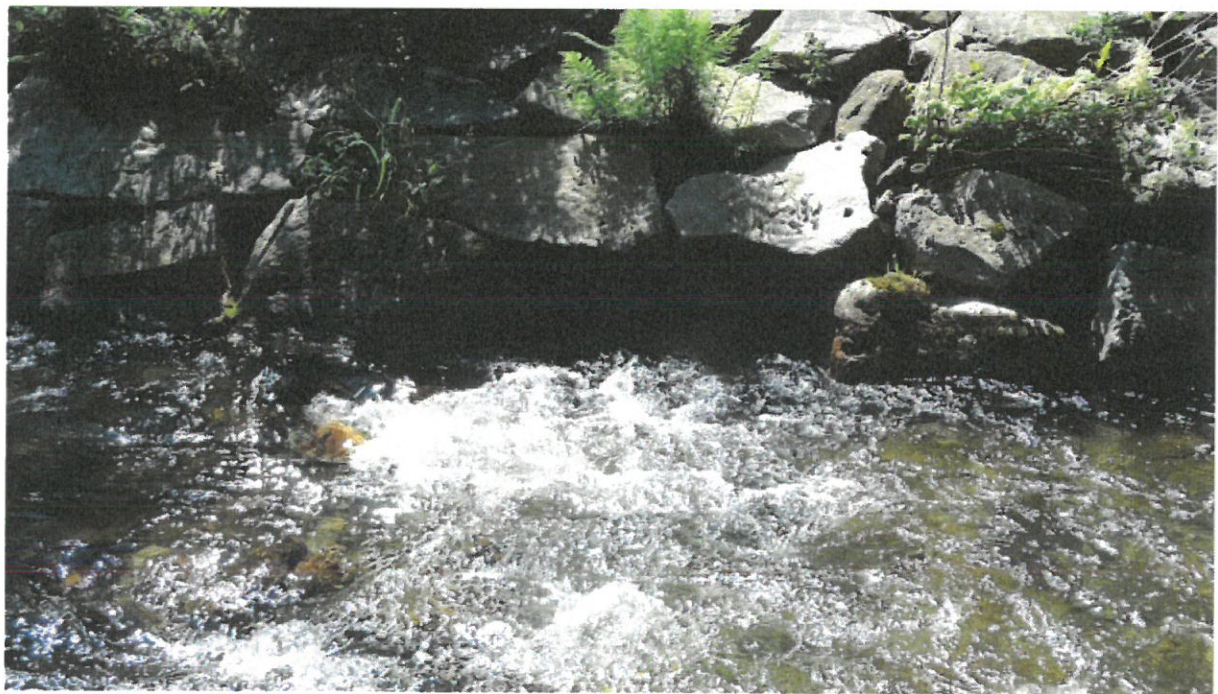
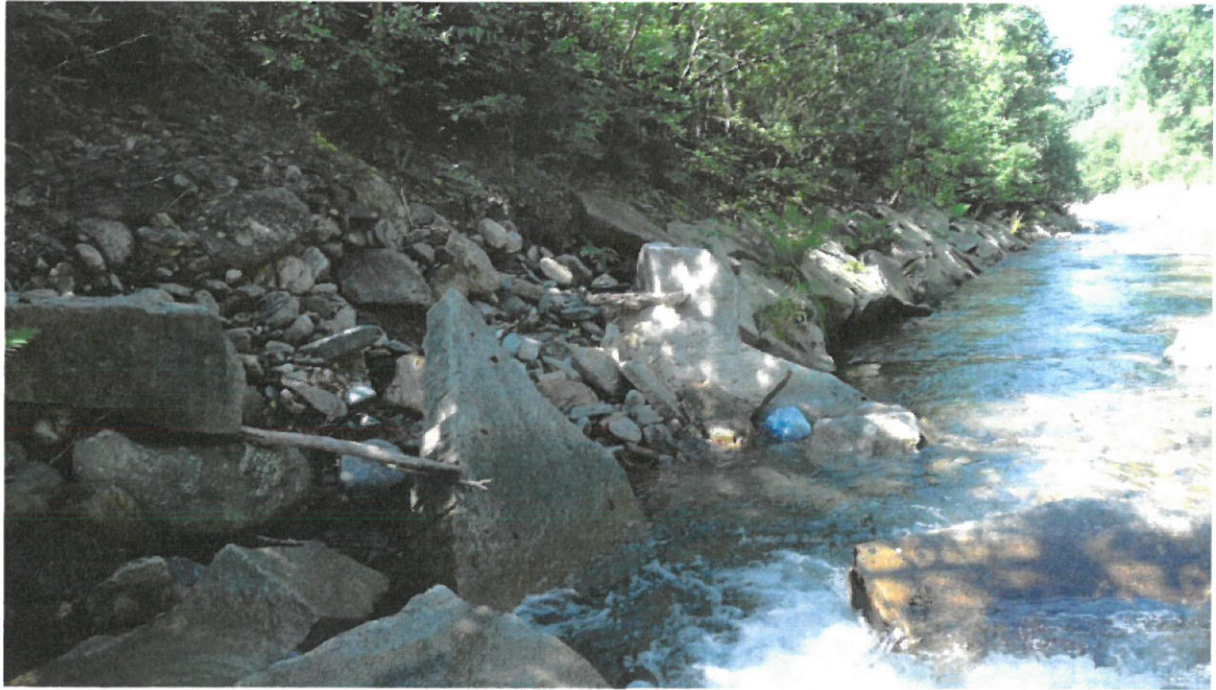
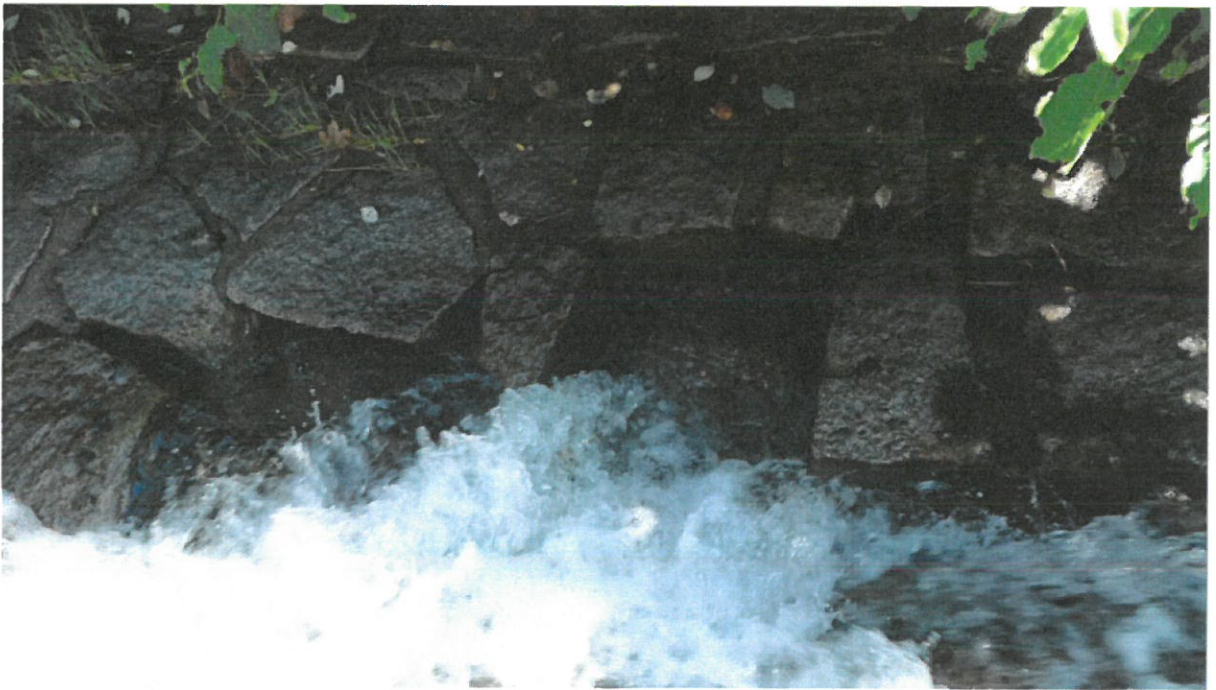
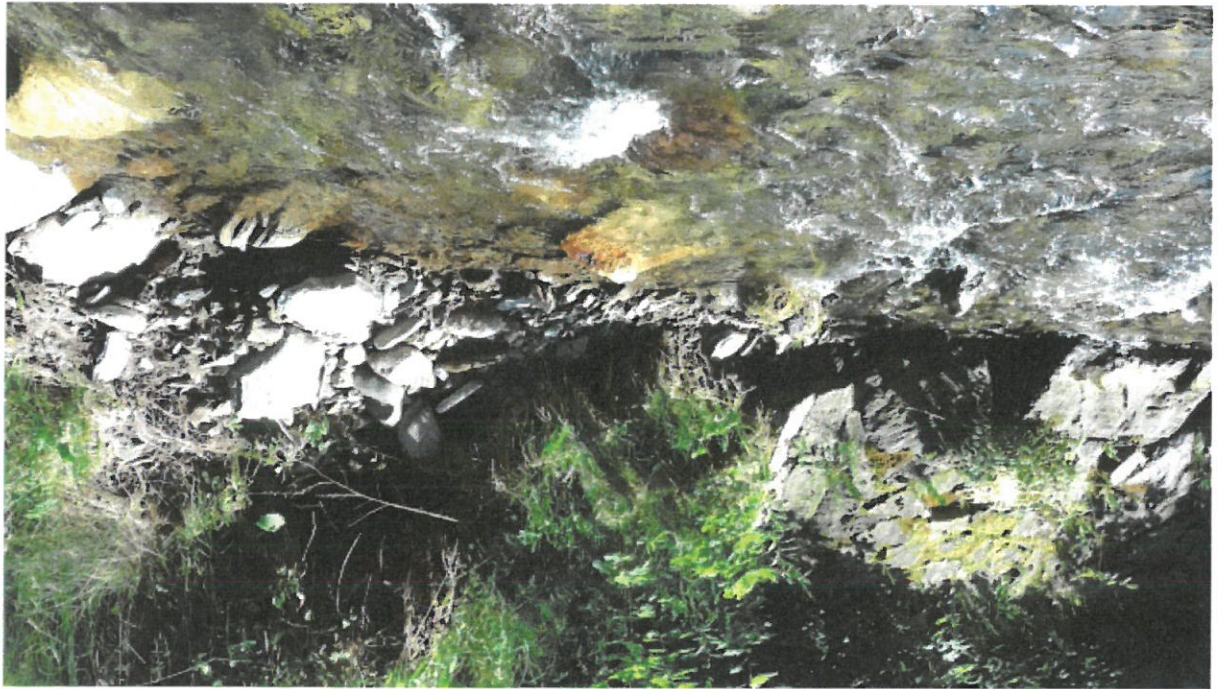
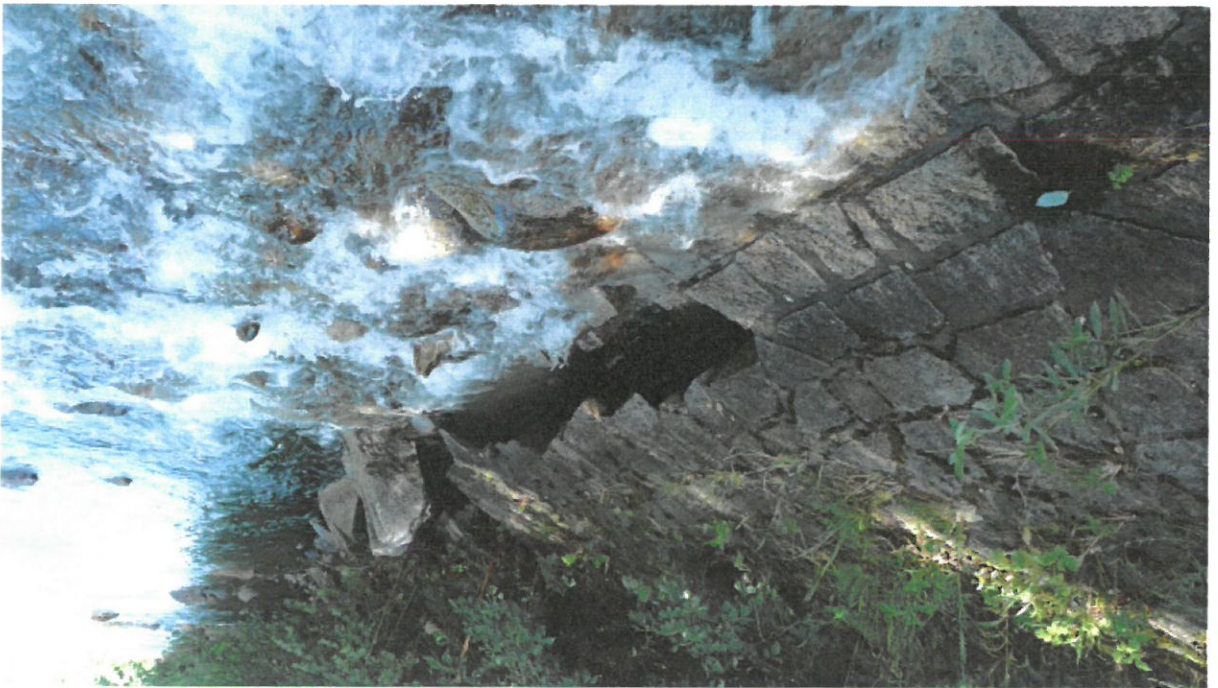
#### Fotodokumentace – příklady povodňových škod:

**Příčiny, okolnosti vzniku závadného stavu (popis):** Ke vzniku povodňové škody došlo v důsledku působení průtoku, který dosáhl Q5

**Závažné důsledky trvání závadného stavu (popis):** při povodni na úseku dlouhém 4,2 km došlo ke vzniku nátrží, vyplavení opevnění, nánosů a výmolů za opevněním. Dále byly poškozeny břehové zdi, opevnění dna, 14 stabilizačních stupňů a 3 stabilizační prahy. Povodeň poškodila i součásti VD, a to zejména rybi přechody.
