1. TECHNICKÁ ZPRÁVA

Název stavby:	PS Blansko - rekonstrukce Průzkumné práce
Místo stavby:	na parcele 1395/9, 1395/14, 1395/16, 1395/49 a st. 3216, k.ú. Blansko
Charakteristika stavby:	Průzkumné práce – Areál Povodí Moravy, s.p.

b) ZJIŠTĚNÉ INFORMACE NA ZÁKLADĚ KOPANÝCH SOND

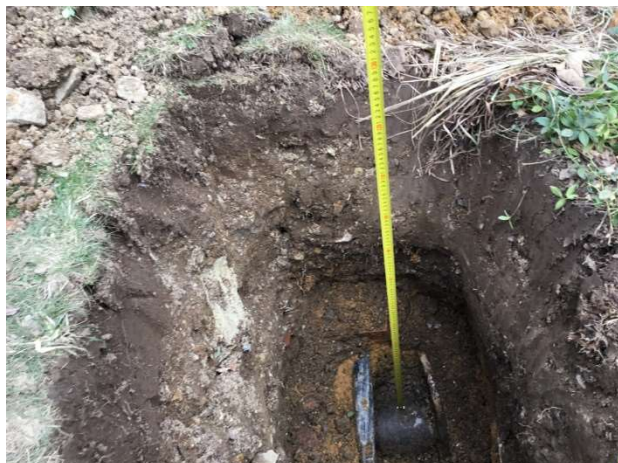
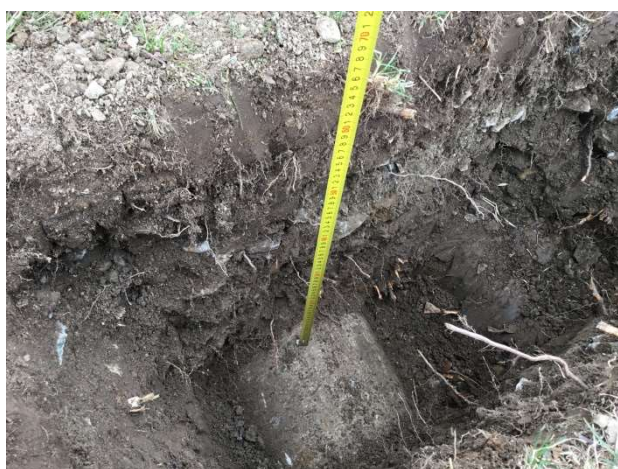
b.1) AREÁLOVÁ KANALIZACE

Stávající areálová kanalizace je se skládá z hlavního sběrného potrubí, které je provedené z betonového potrubí o DN 300. Přípojně potrubí do objektu je provedeno z kameninového potrubí DN 100 a 150mm.

V areálu byly provedené kopané sondy za účelem zjištění technického stavu potrubí. V rámci kopaných sond bylo zjištěno, že povrchový stav potrubí odpovídá stáří kanalizačního potrubí a v rámci výkopu nebyly zjištěny závažné vady.

Z provedených kamerových prohlídek kanalizačního potrubí bylo zjištěno, značné zanesení kanalizačního potrubí usazeninami, které i přes mechanické čištění nebylo možné zcela vyčistit z důvodů větších kusů stavebních materiálů. Mimo zanesení kanalizace bylo zjištěno, že potrubí vykazuje značné netěsnosti potrubí v každém spojit kanalizačního potrubí. Z tohoto důvodu se doporučuje kanalizační potrubí v areálu kompletně vyměnit v rámci stavebních prací.

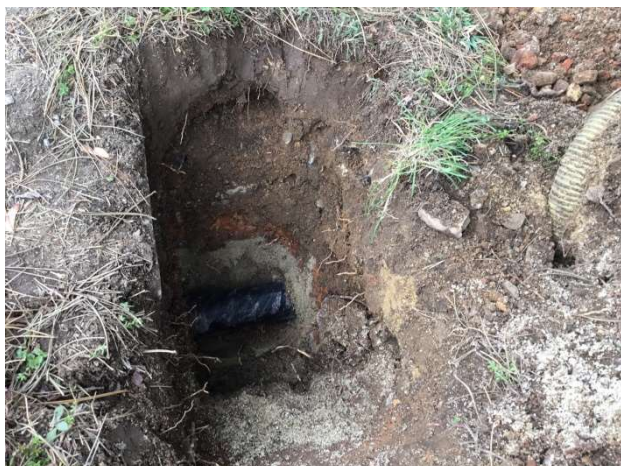
b.2) PLYN

Během průzkumných prací byla provedena kopaná sonda za účelem zjištění technického stavu plynového potrubí. Kopaná sonda byla provedena na místě předpokládaného umístění. Zde bylo potrubí nalezeno cca 60cm pod terénem, na potrubí zcela chybí výstražná folie. Bylo zjištěno, že se jedná o potrubí HDPE PE 100mm, které je v dobrém stavu.

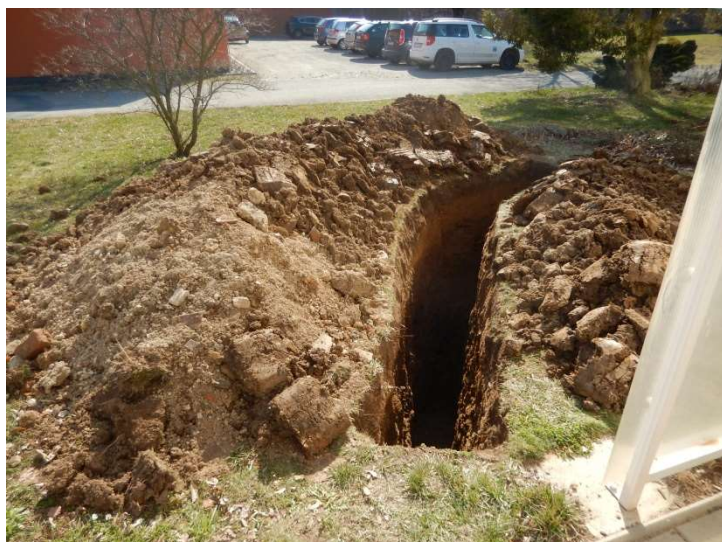
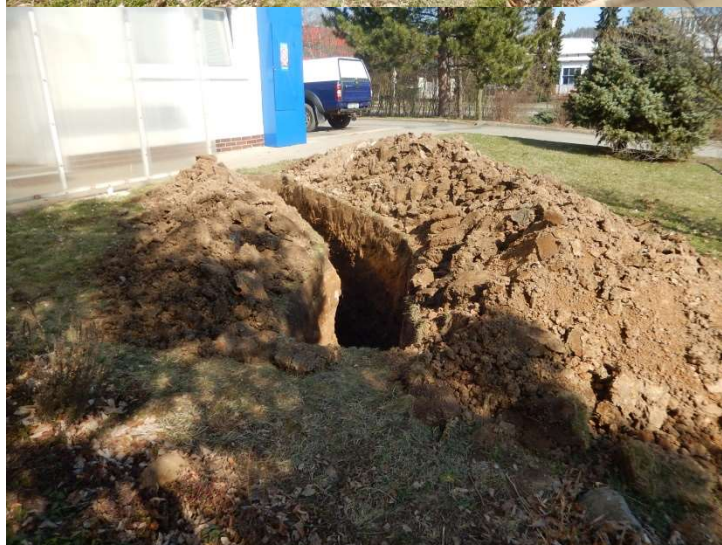
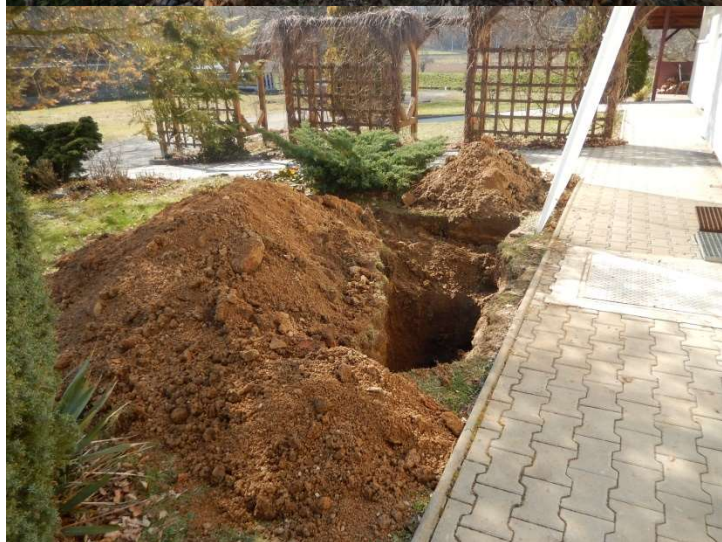
**b.4) VODOVOD**

V rámci průzkumných prací byly provedeny dvě rozsáhlé kopané sondy za účelem zjištění skutečného vedení a stavu potrubí, těmito sondy nebylo potrubí nalezeno, avšak předpoklad je že se nachází pod zpevněnými plochami, kde nebylo možné z důvodu přístupu do objektu provést kopané sondy. Je zjištěn přívod potrubí do suterénu stávajícího objektu, kde je umístěn vodoměr, zde se nachází potrubí PE DN 50mm. Doporučuje se před zahájením stavebních prací provést průzkum přímo od vstupu do objektu po potrubí ke zjištění skutečného vedení které je napojeno před vstupem do areálu v šachtě kde se nachází hlavní uzávěr.

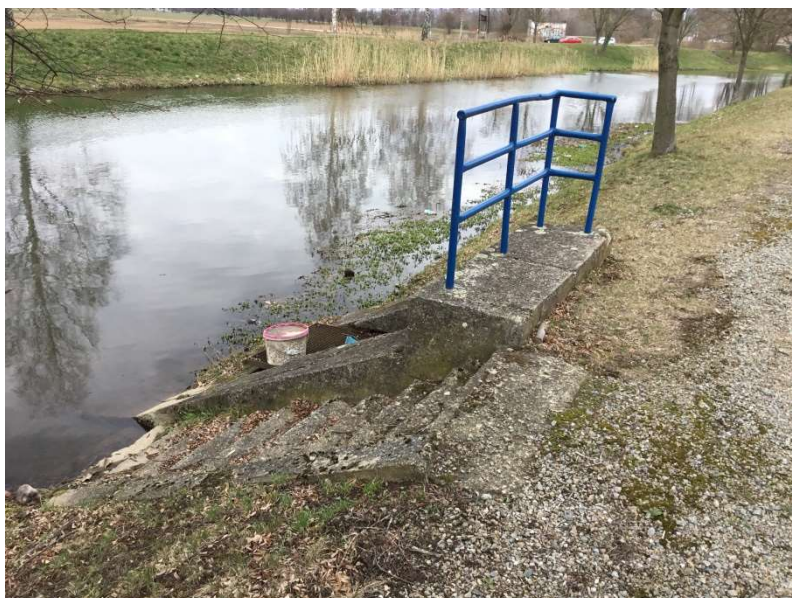
b.5) ODBĚRNÉ POTRUBÍ (METRA BLANSKO)

Na tomto potrubí nebylo možné provést kamerovou zkoušku vzhledem k tomu že potrubí se nachází pod hladinou toku řeky. Bylo zjiště že potrubí je v majetku firmy Markus s.r.o., která vlastní sousední objekt. Dle prohlášení majitele potrubí je možné potrubí demontovat a zaslepit na hranici pozemku, potrubí není v současné době využíváno.
