Protokol z místního šetření o zjištění rozsahu povodňových škod způsobených povodní ze dne 7. 6. 2020

Lokalita (k.ú., obec): Filipová - Loučná n. Desnou

Vodní tok : Desná

Desná, Filipová - Loučná n. D.
- oprava koryta toku ř. km
25,500-28,700

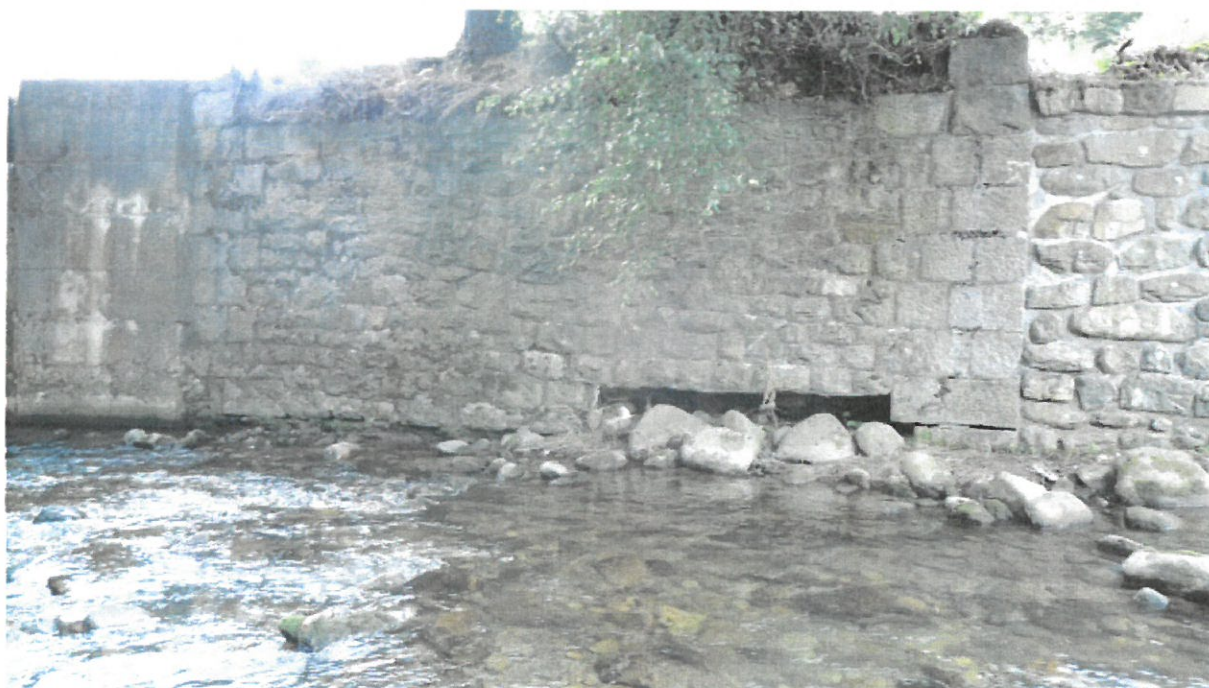
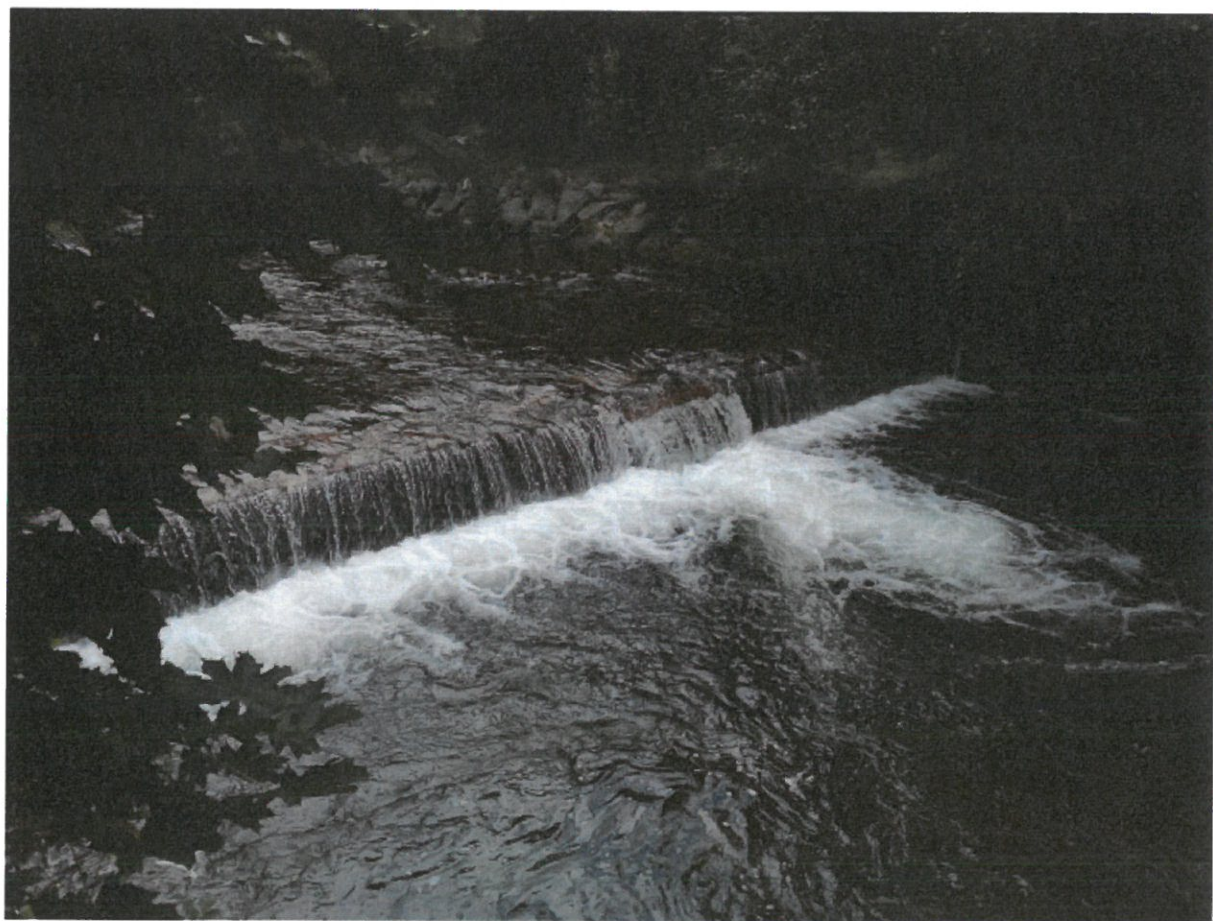
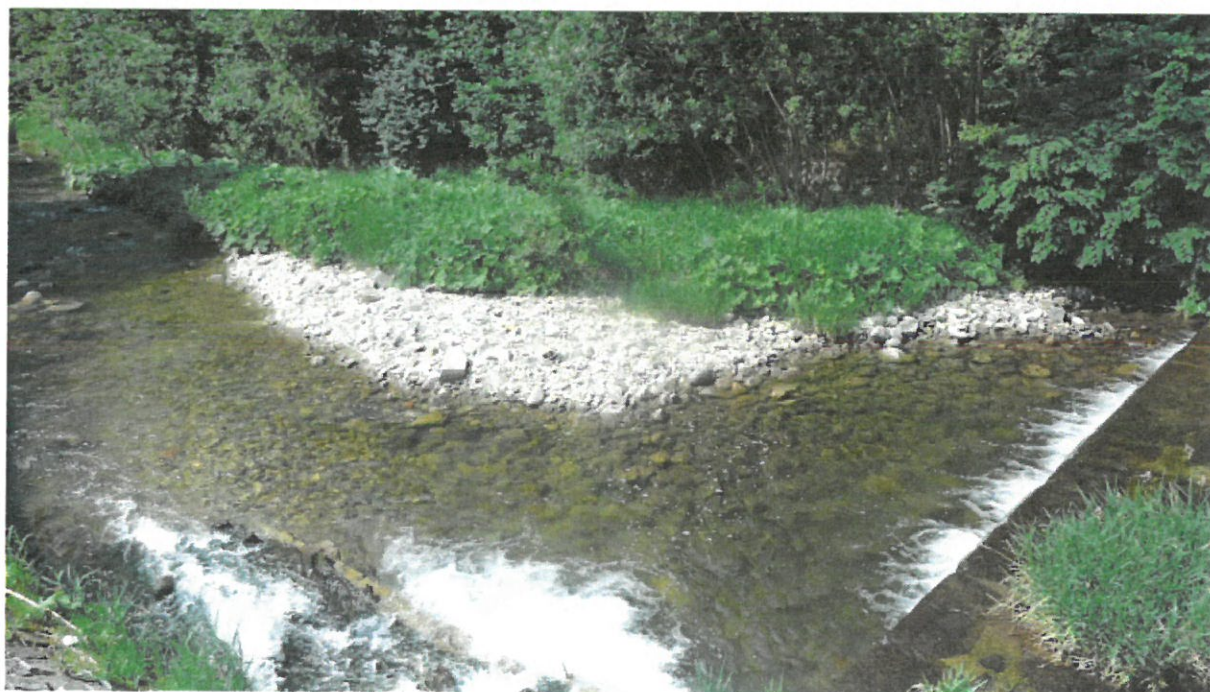
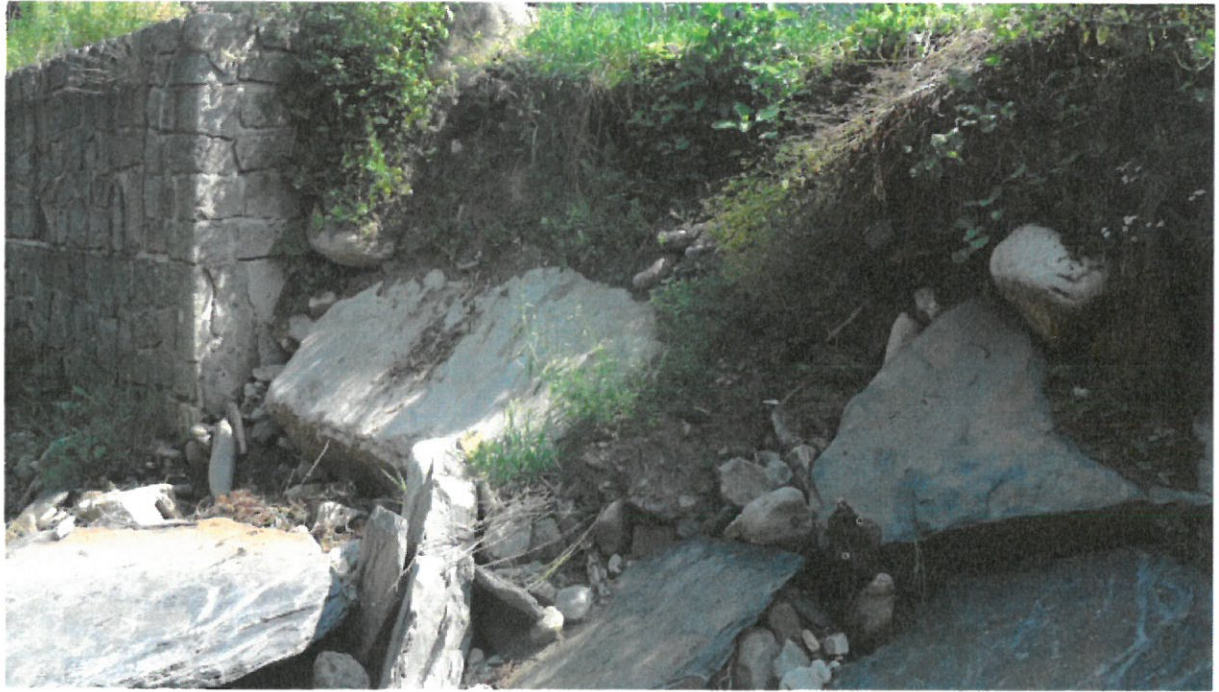
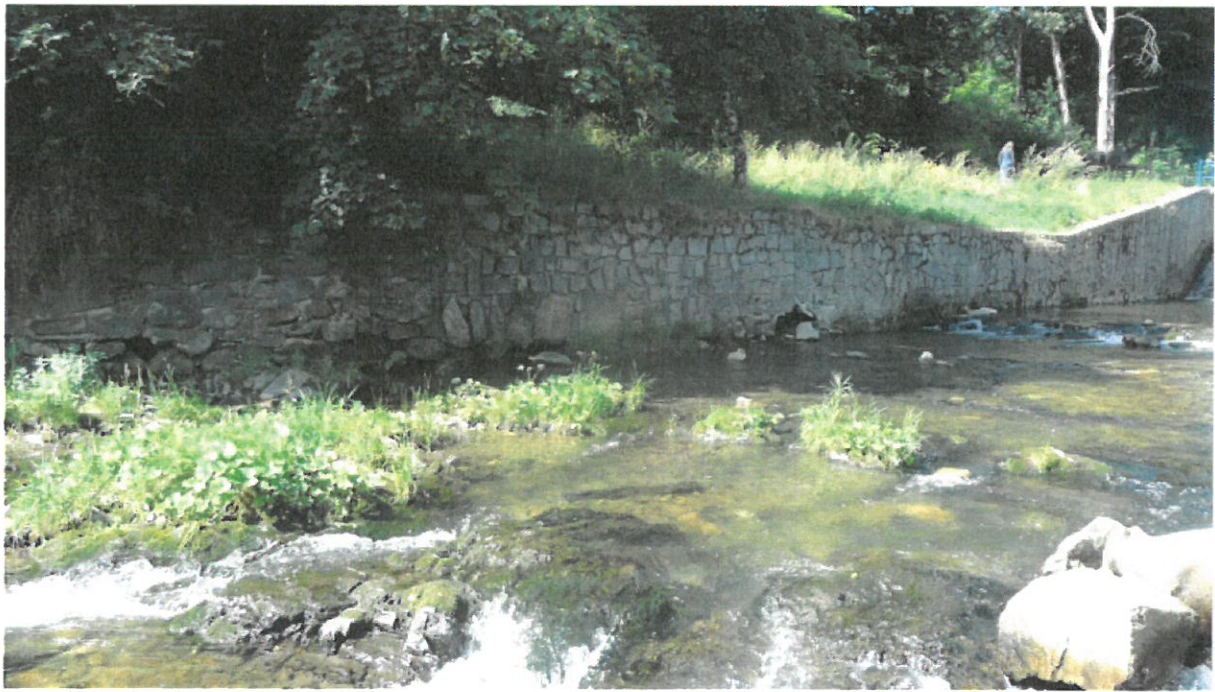
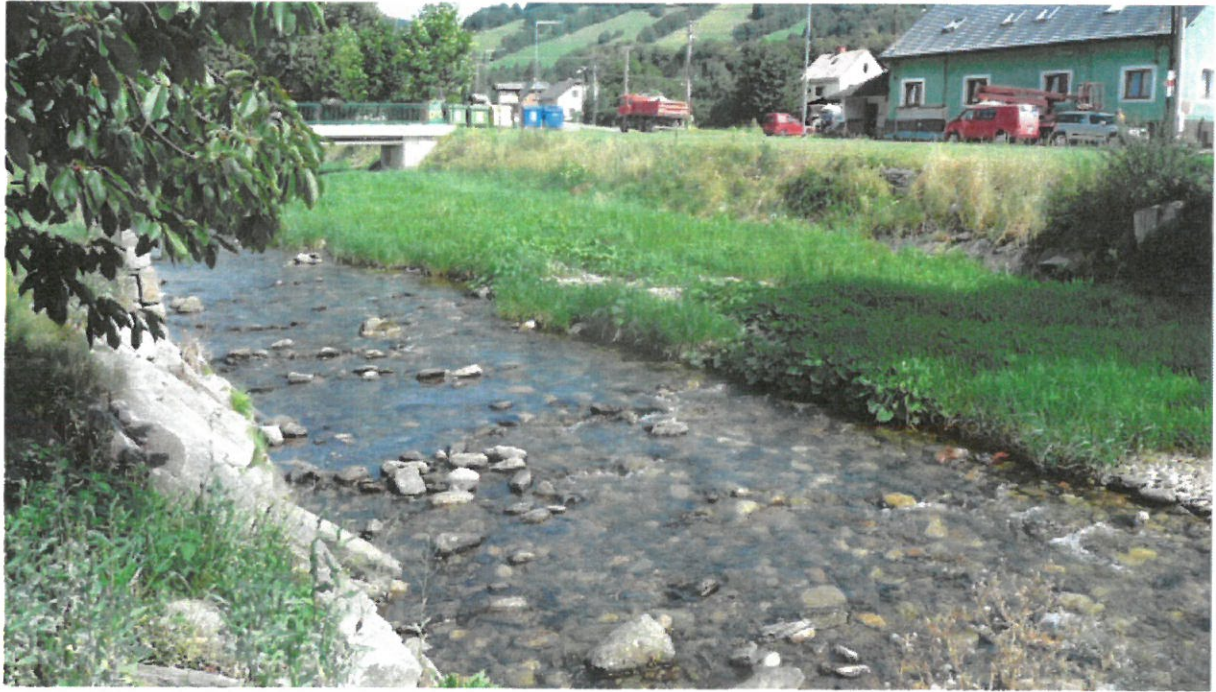
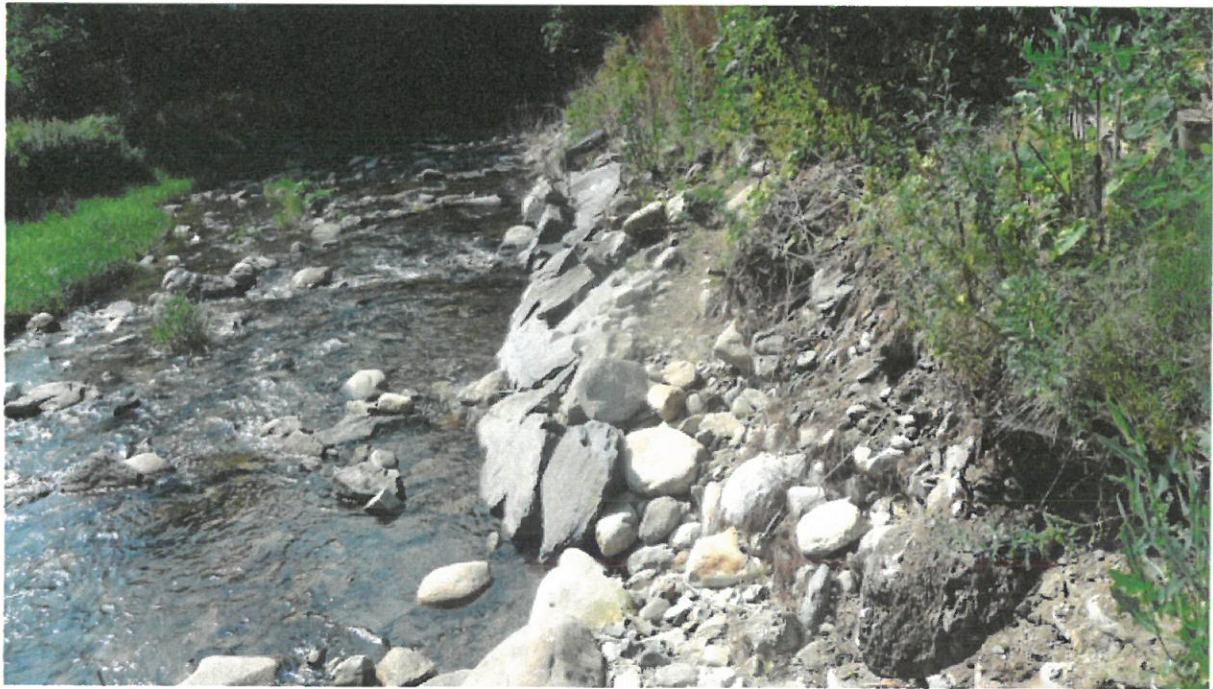
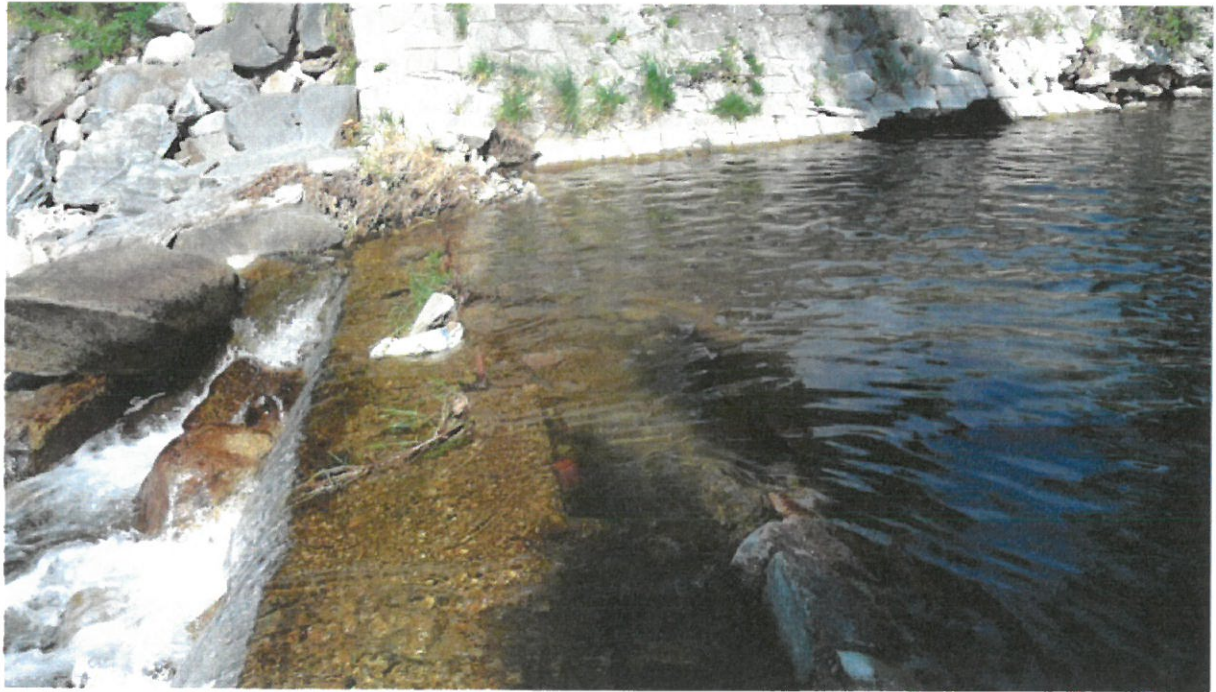
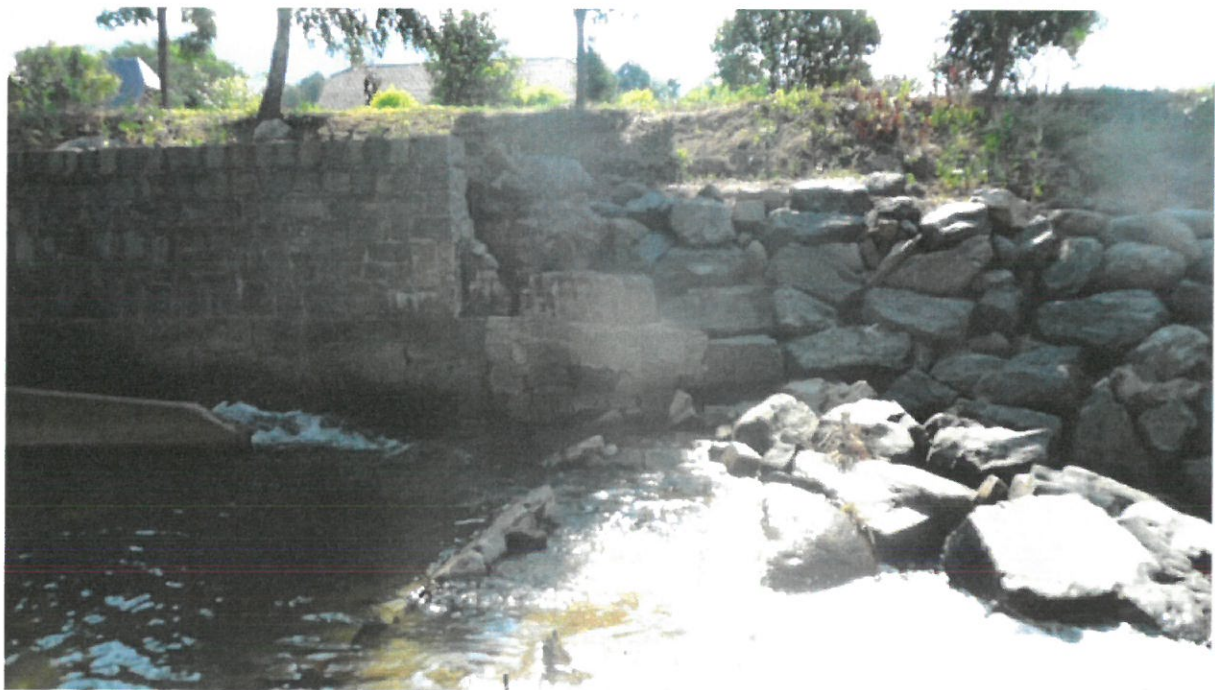
Fotodokumentace – příklady povodňových škod:

Příčiny, okolnosti vzniku závadného stavu (popis): Ke vzniku povodňové škody došlo v důsledku působení průtoku, který dosáhl Q5

Závažné důsledky trvání závadného stavu (popis): při povodni na úseku dlouhém 3,2 km došlo ke vzniku nátrží, vyplavení opevnění a nánosů. Dále byly poškozeny břehové zdi, opevnění dna a 12 stabilizačních stupňů. Povodeň poškodila i součásti VD, a to zejména rybí přechody a stavební části jezu.
