# **Most VD-Mirejovice**

Silniční most spojený s jezem přes Vltavu u Měřejovic

## **MIMOŘÁDNÁ PROHLÍDKA**

**Objekt: Most ev.č. VD-Mírejovice (Silniční most spojený s jezem přes Vltavu u Mírejovic)**

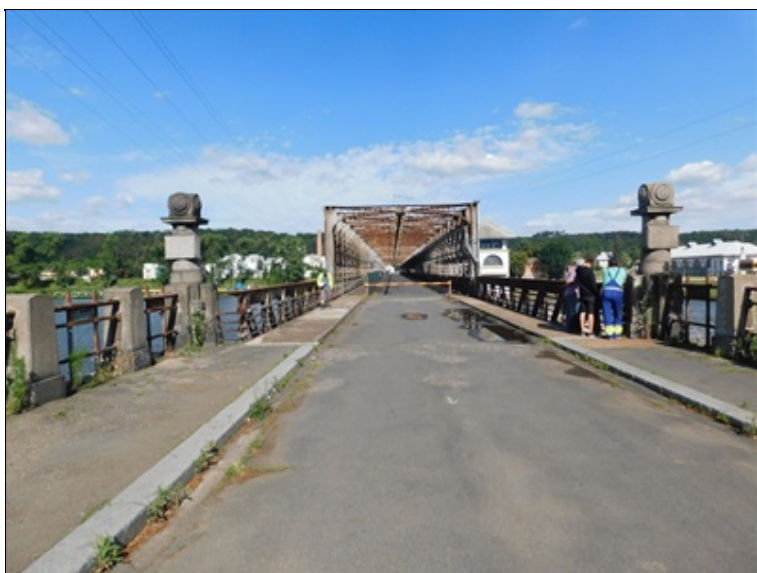
Pohled proti směru staničení

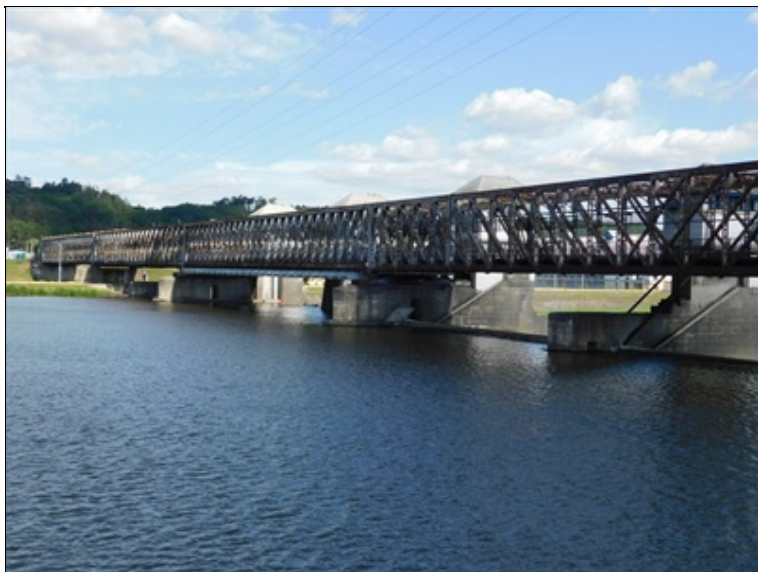
Pohled na pravý bok mostu z pravého břehu

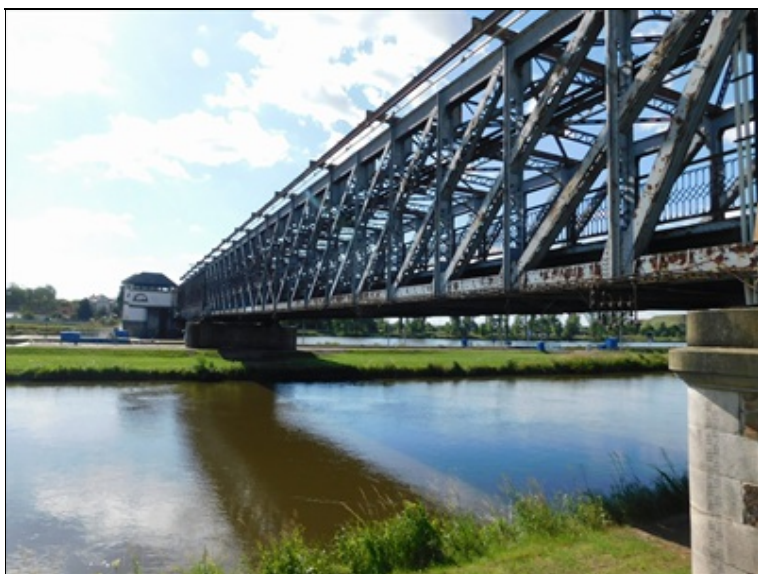
Mostní pole 1

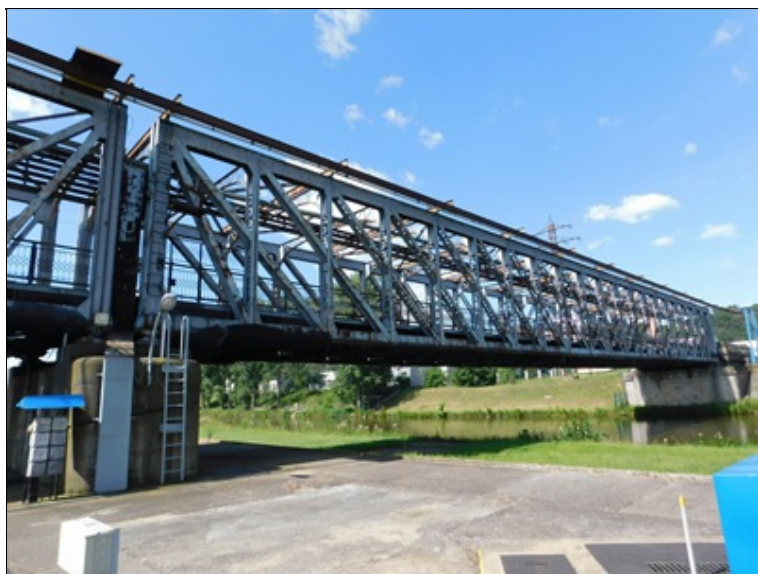
Mostní pole 1

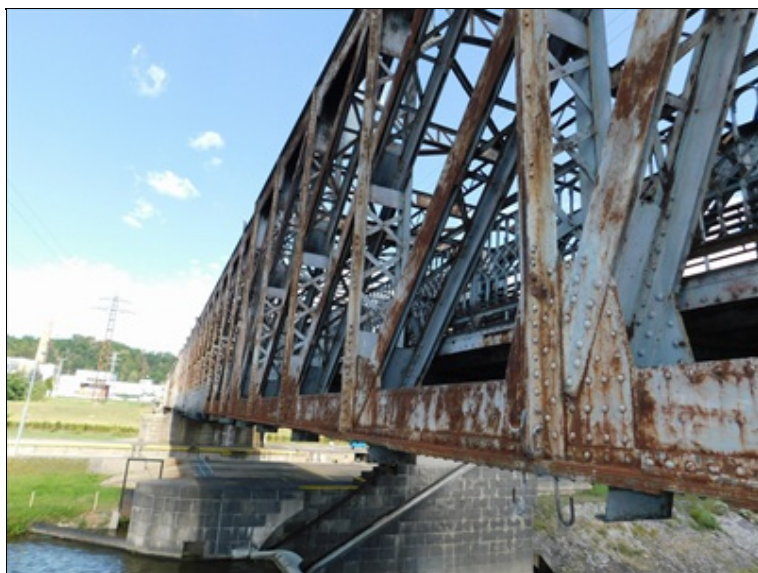
Mostní pole 2 - pravá strana

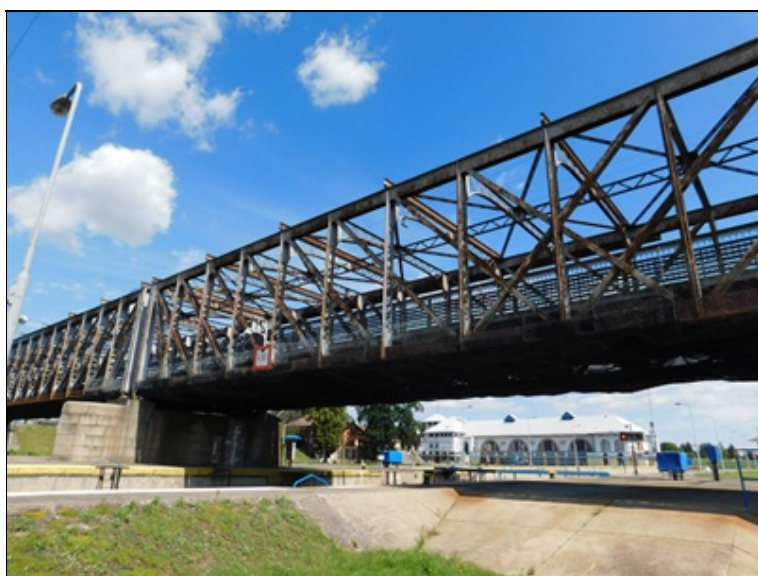
Mostní pole 2 - levá strana

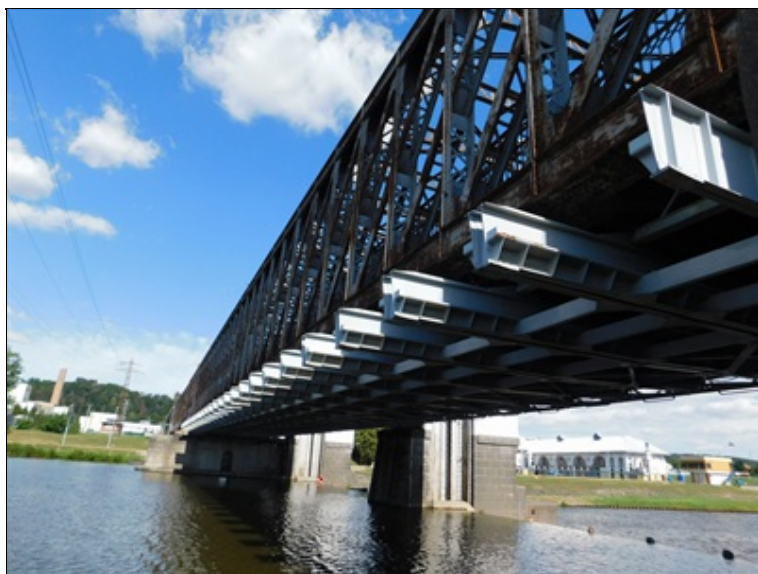
Mostní pole 3 - pravá strana

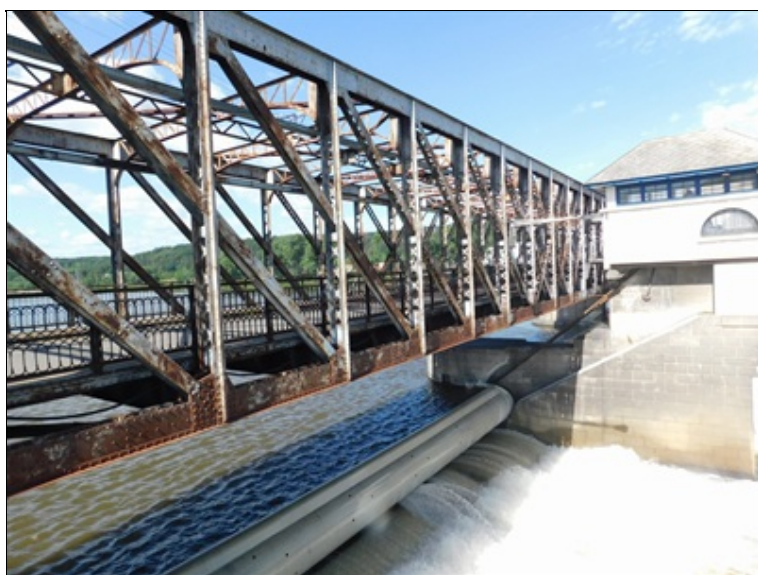
Mostní pole 4 - levá strana

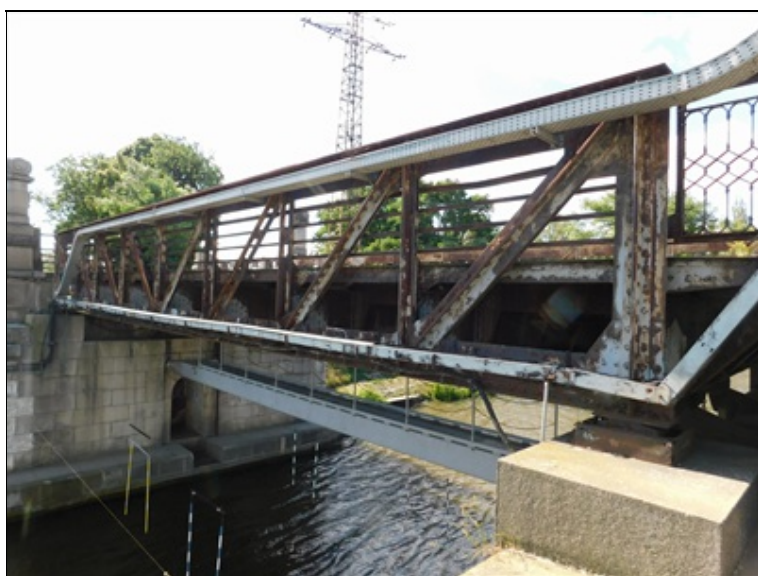
Mostní pole 5 - levá strana

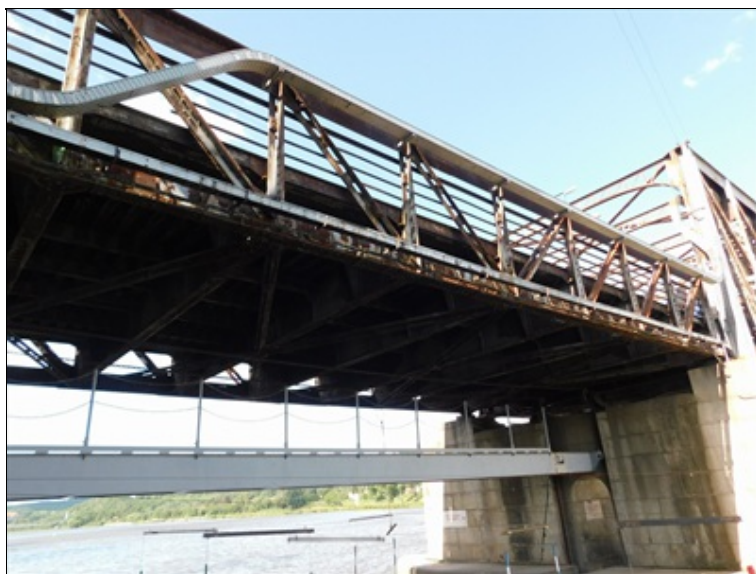
Mostní pole 5 - levá strana + spodní líc

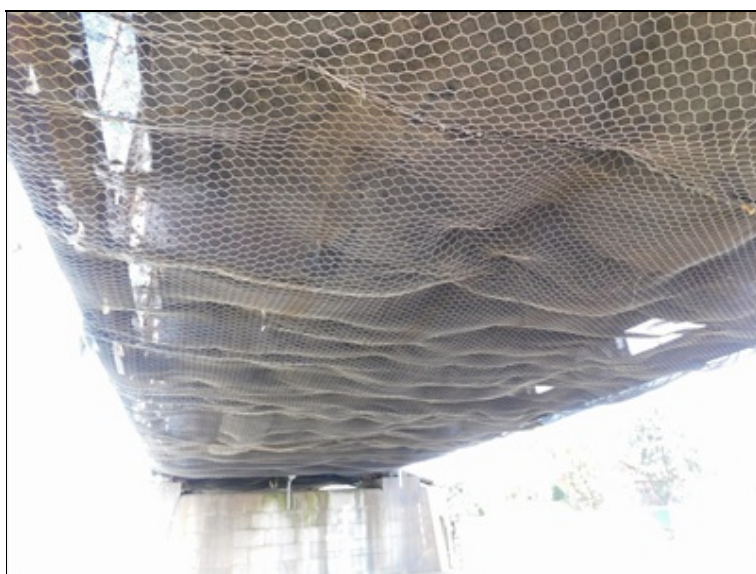
Spodní líc pole 2 - opatřený ochrannou sítí

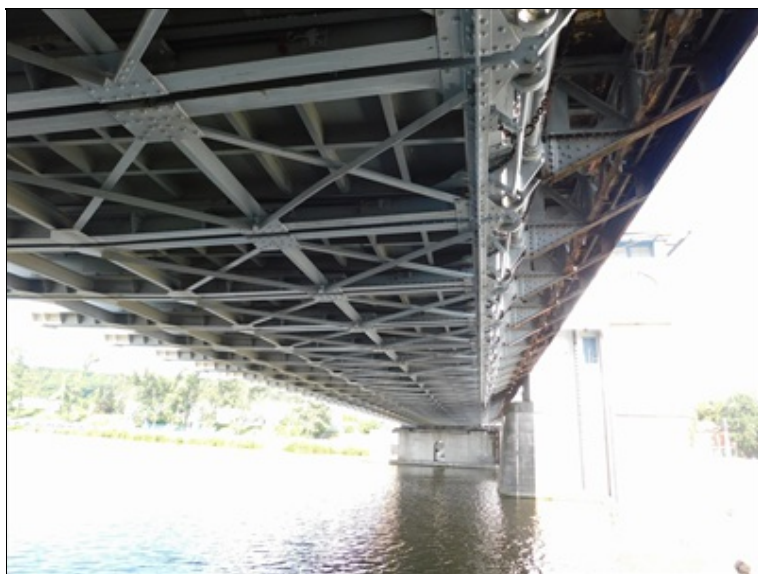
Spodní líc pole 3

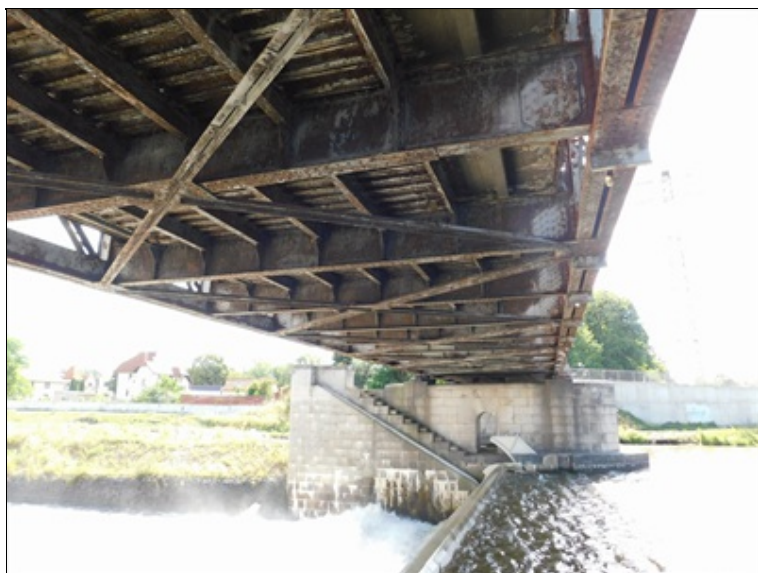
Spodní líc pole 4

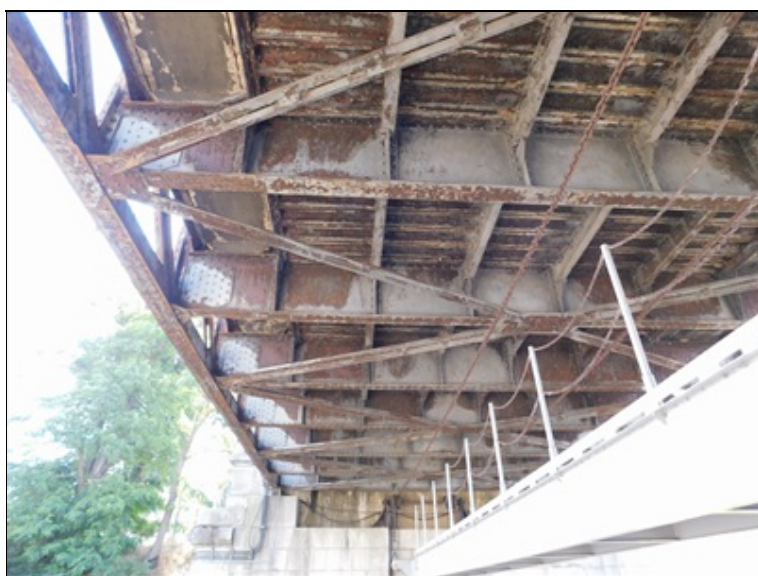
Spodní líc pole 5

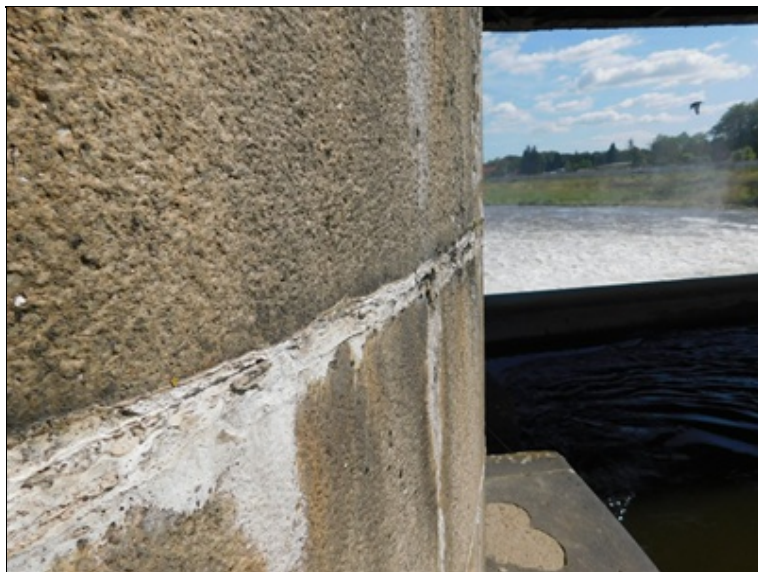
### Lokální průsaky ve sparách zdiva pilíře P3

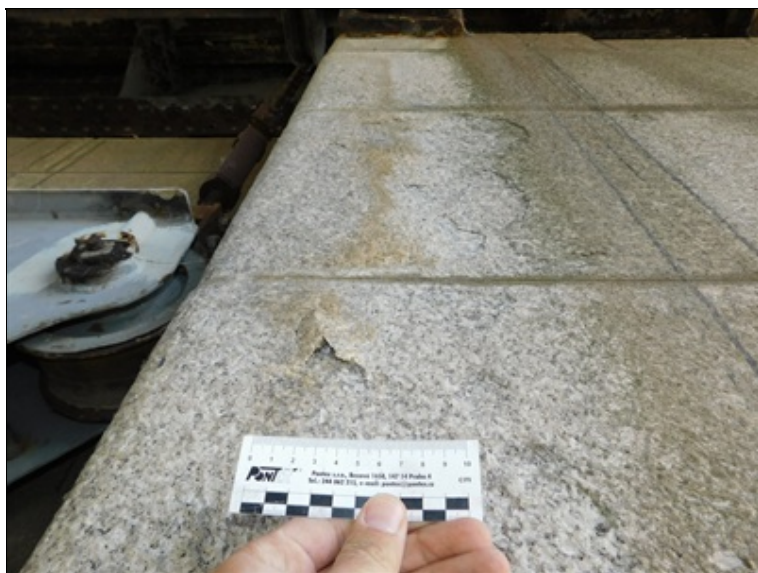
U žulových kamenů dochází lokálně k povrchové degradaci žul v tloušťce jednotek mm.

### Povrchová degradace žuly pilíře P4

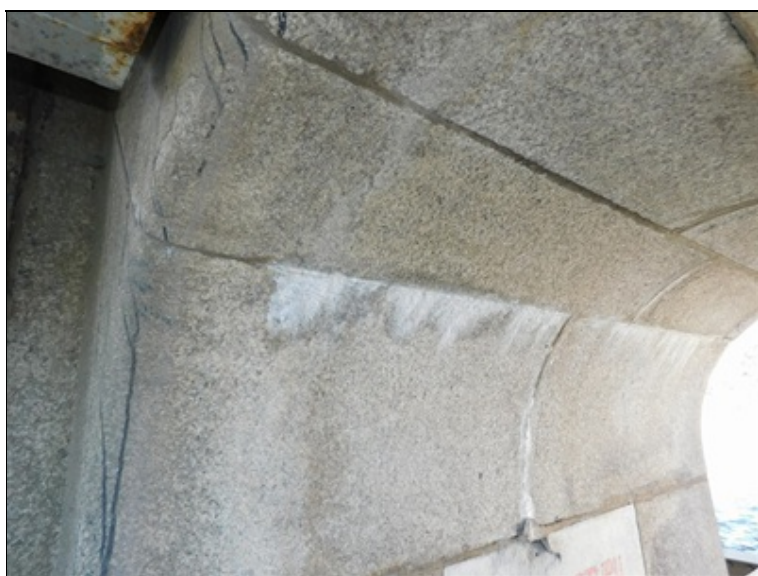
Průsaky s drobnými výluhy ve spárách ve zdivu

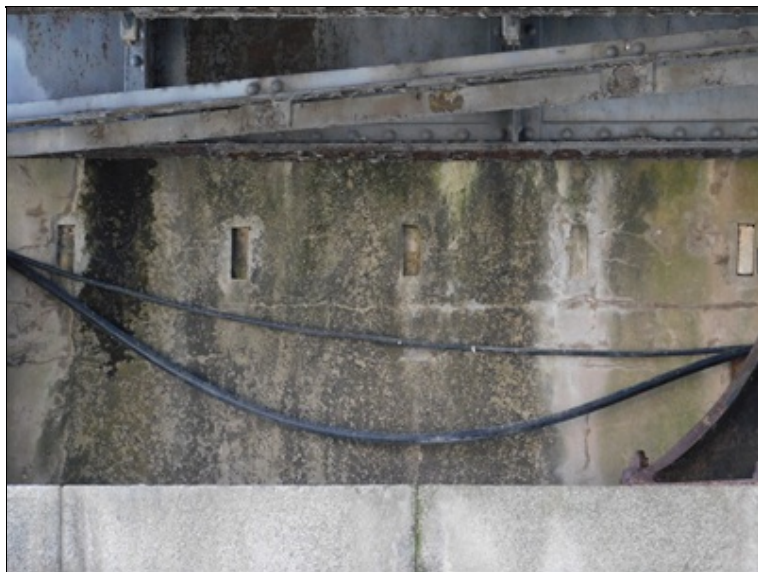
Dilatační spáry jsou překryty ocelovými plechy. Dilatačními spárami silně zatéká do nosné konstrukce. Ocelové profily zde silně korodují a hloubkově degraduje i betonová deska v oblastech pod chodníky. Poškozený ocelový plech nad pilířem P4 byl provizorně nahrazen dřevěnou fošnou. Ocelové plechy mostních závěrů silně korodují.

Silné průsaky dilatační sparou nad opěrou OP6  
na líc opěry

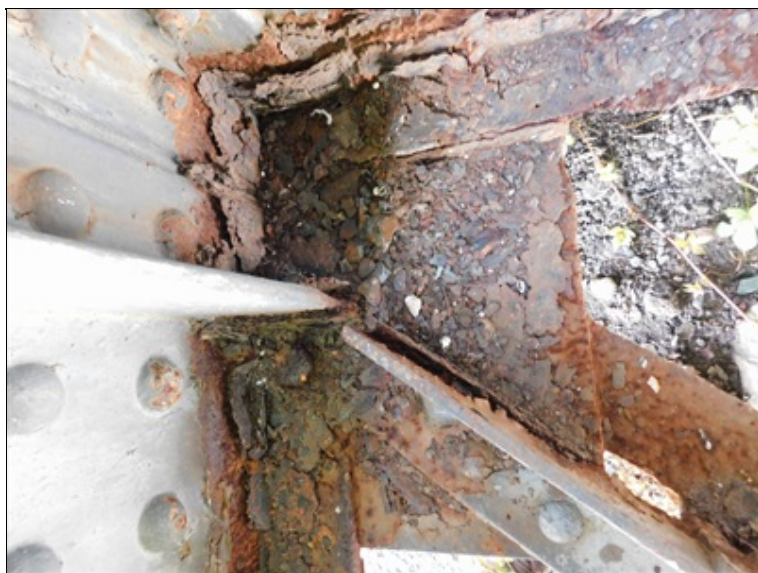
U styčnickových plechů dolních pásů příhradové konstrukce je množství nečistot. Vlhké nečistoty vytváří ideální korozní prostředí pro degradaci styčnickových plechů.

Pole 1 - detail koroze dolního stýčnickového  
plechu

| [10] | 2 | Nosná konstrukce | Pokud nebude do 2 let zahájena kompletní oprava mostu je nezbytné do 1 roku plošně očistit styčnickové plechy dolního nosníku na levé i pravé straně mostu. |

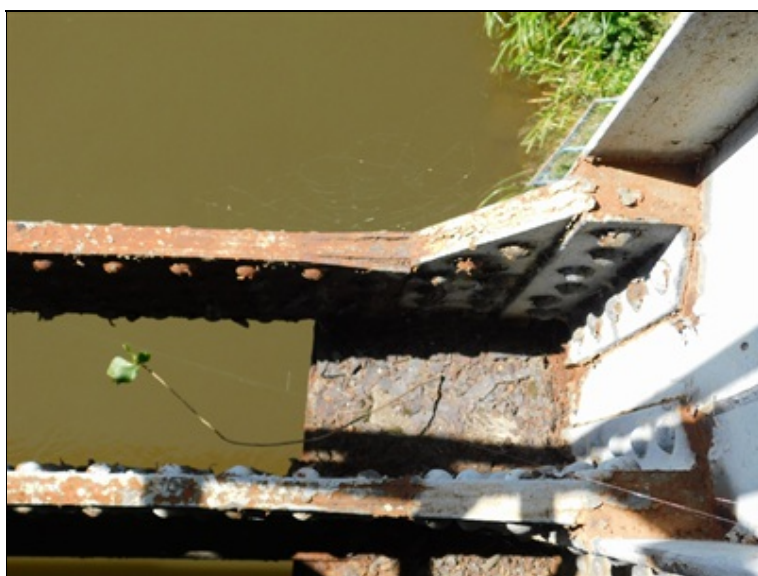
Pole 1 - detail koroze dolního nosníku v místě  
napojení do stýčnickového plechu

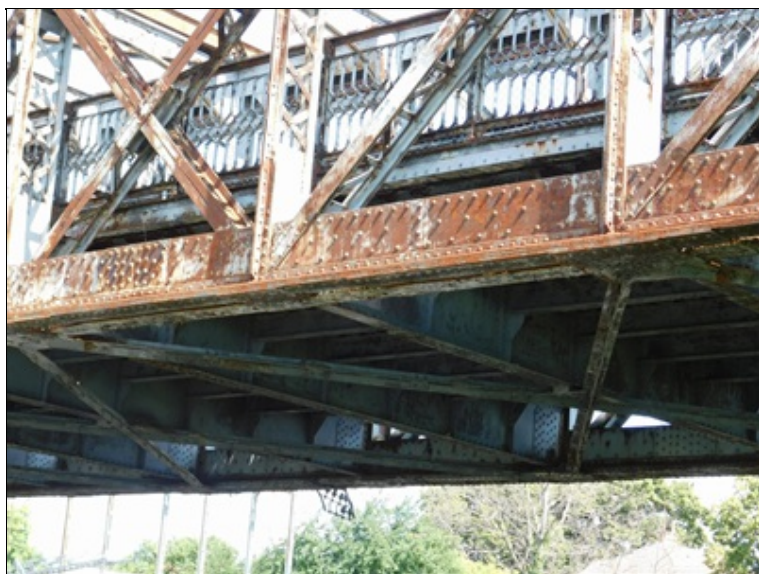
Pole 1 - pravá strana, koroze dolního nosníku

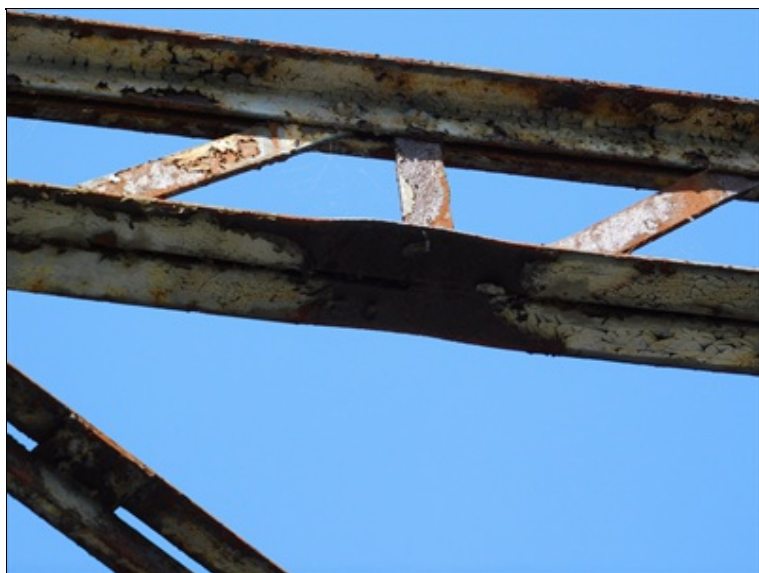
- Příhradová konstrukce mostu nad úrovní mostovky částečně povrchově nakorodovaná bez podstatného korozního oslabení profilů, plošné oslabení korozi je odhadováno do 5-10%. Všechny horní příčné ztužení nad vozovkou jsou cca 1 m od středu mírně deformované - pravděpodobně po nárazu. Lokálně na nosné konstrukci chybí nýty.

Pole 1 - nárazem poškozené horní ztužení,  
typická závada po celé délce mostu

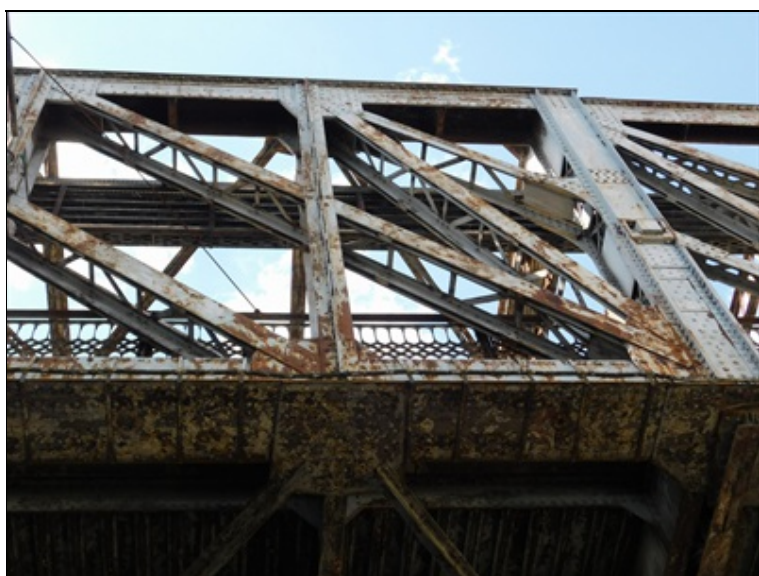
Pole 2 - levá strana, koroze dolního nosníku v  
místě konzoly z pole 3

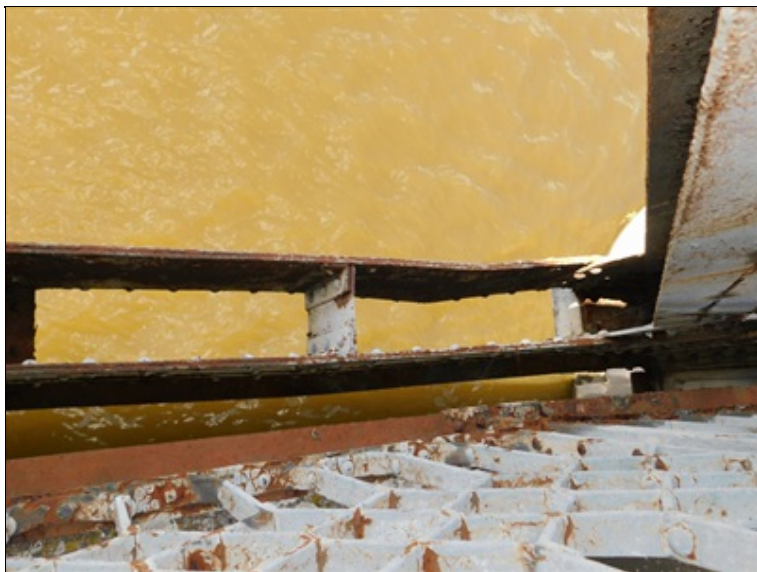
Pole 2 - pravá strana, nárazem poškozený dolní nosník

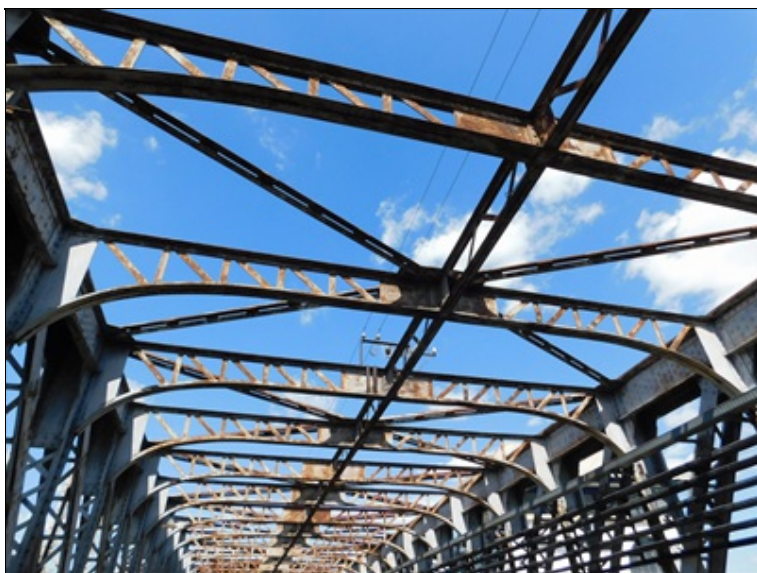
Pole 2 - detail povrchové koroze horního ztužení

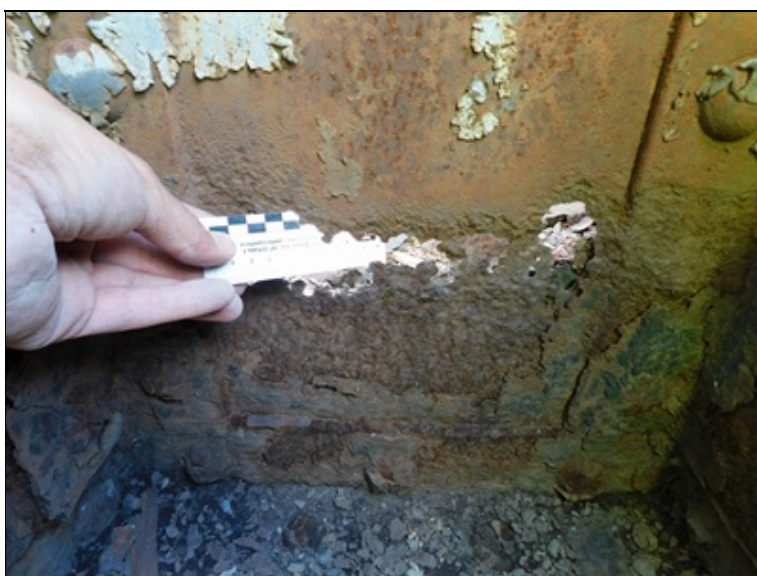
Pole 3 - prokorodovaný plech svislice dolního styčníku

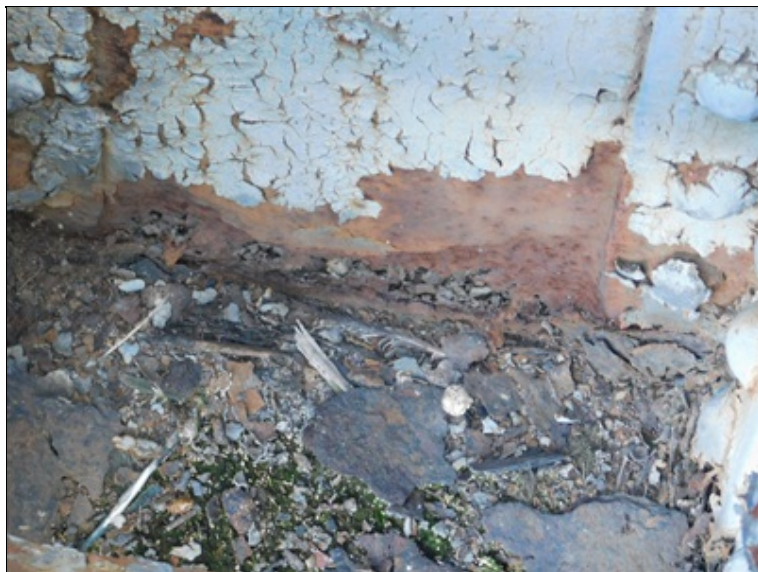
Pole 3 - prokorodovaný plech svislice dolního styčnicku

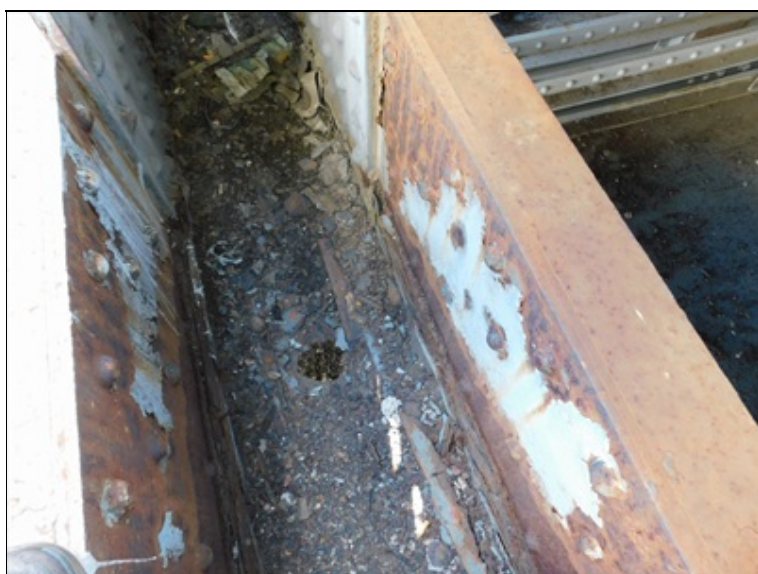
Pole 3 - levá strana, silná koroze plechů "U" profilu dolního nosníku

| [9] | 2 | Nosná konstrukce | Plošně vyčistit truhlíkové průřezu profilu "U" dolního pasu v polích 2, 3 a 4 od nečistot a usazenin. |

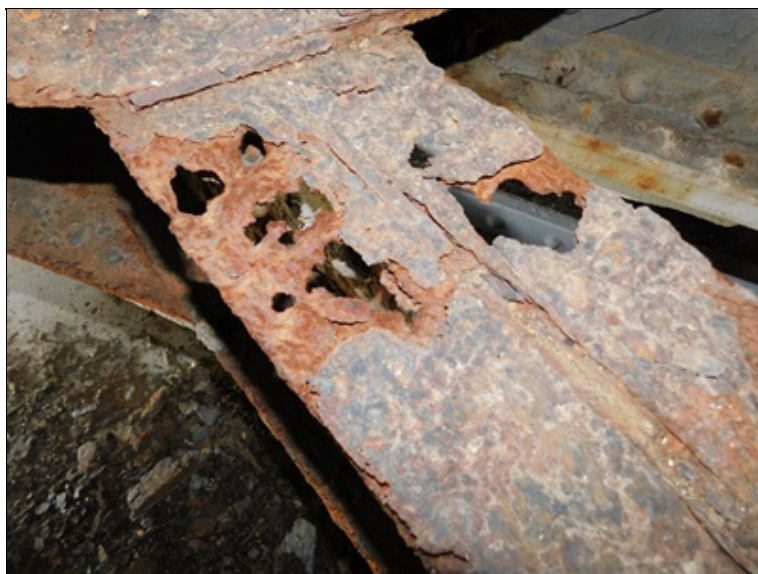
Pole 3 - prokorodované dolní ztužení

[1]	2	Nosná konstrukce / Pole 3	<b>V žádném případě není možné v aktuálním stavu vodorovného ztužení nosné konstrukce zahradit podvěšený Záhorského jez pod nosnou konstrukcí v poli 3! Není zajištěna vodorovná stabilita konstrukce.</b>
[2]	3.2	Chodníky	Pravidelně kontrolovat stav pevné zábrany (plotu) bránícímu pohybu osob na havarijním chodníku v polích 1, 2 a 4. V případě zjištění poškození zábran zajistit neprodleně opravu.

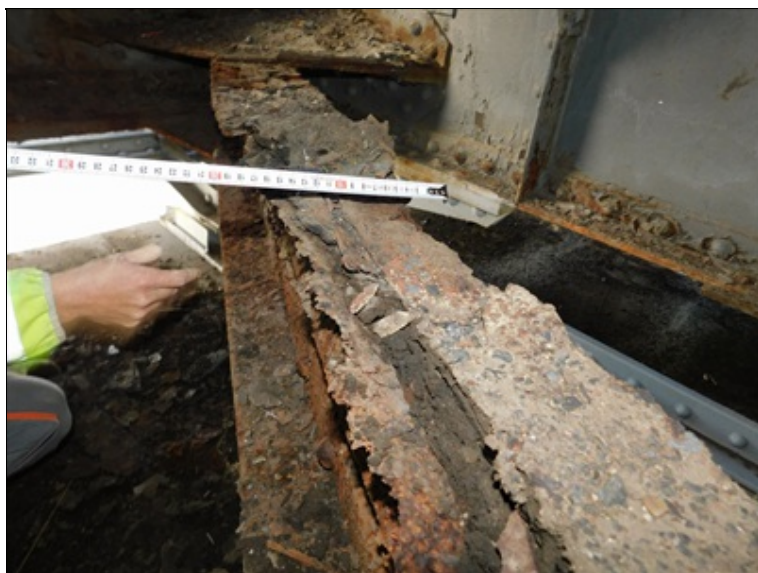
Pole 3 - prokorodované dolní ztužení

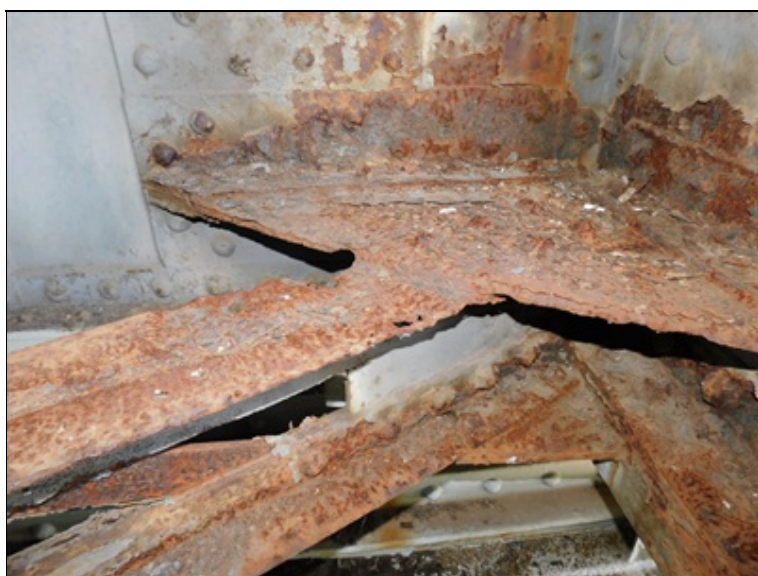
Pole 3 - silná koroze dolního ztužení v místě napojení na styčnickový plech dolního nosníku

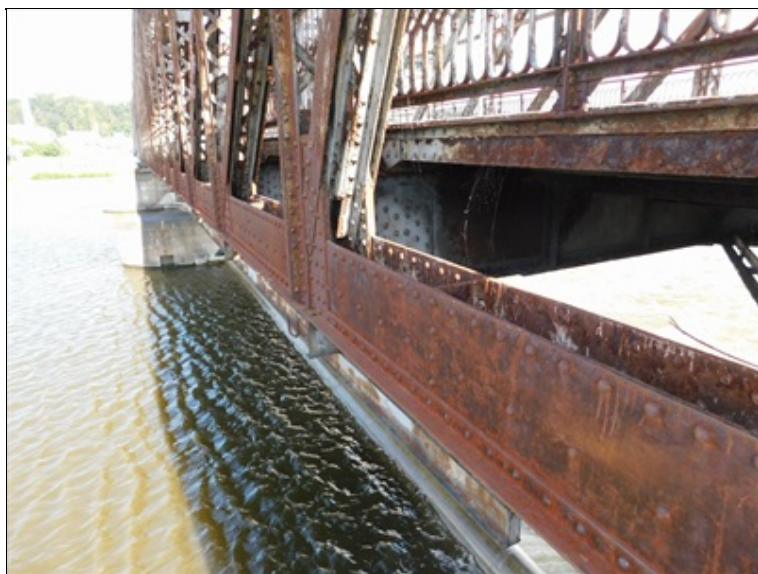
Pole 4 - koroze pravého dolního nosníku

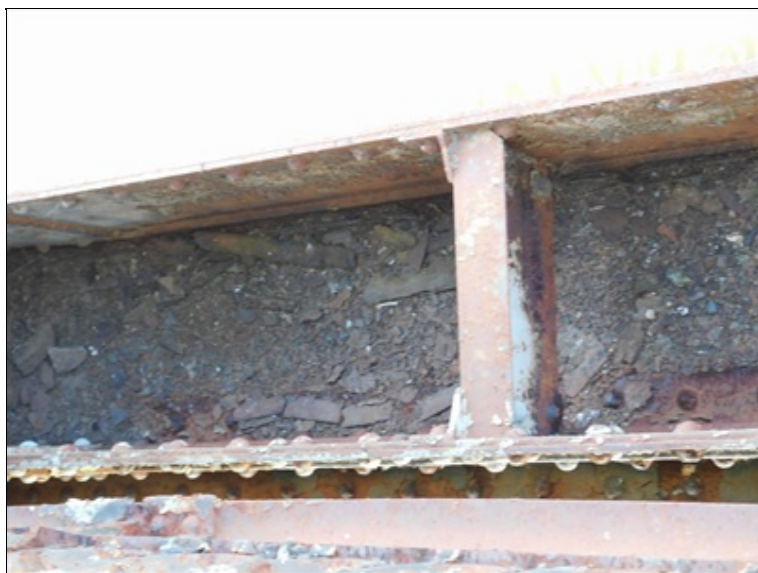
Pole 4 - množství korozních zplodin v "U" profilu dolního nosníku

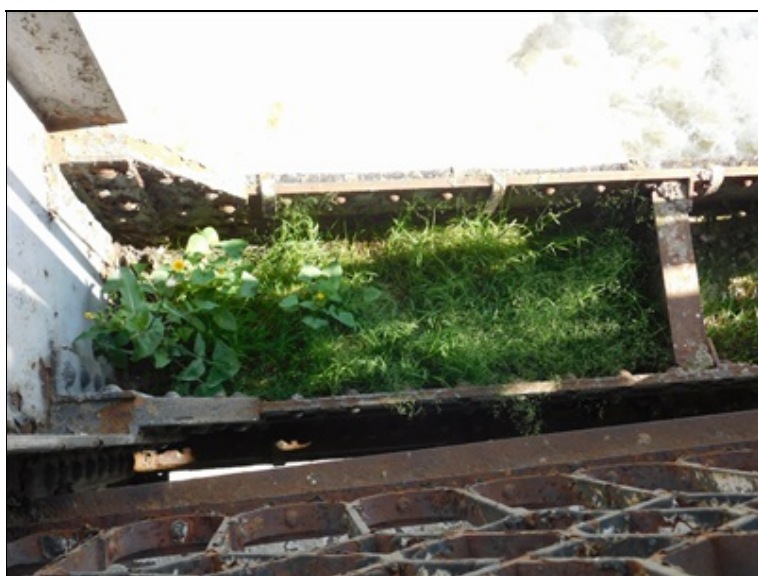
Pole 4 - nečistotami a vegetací vyplněný "U" profil dolního nosníku

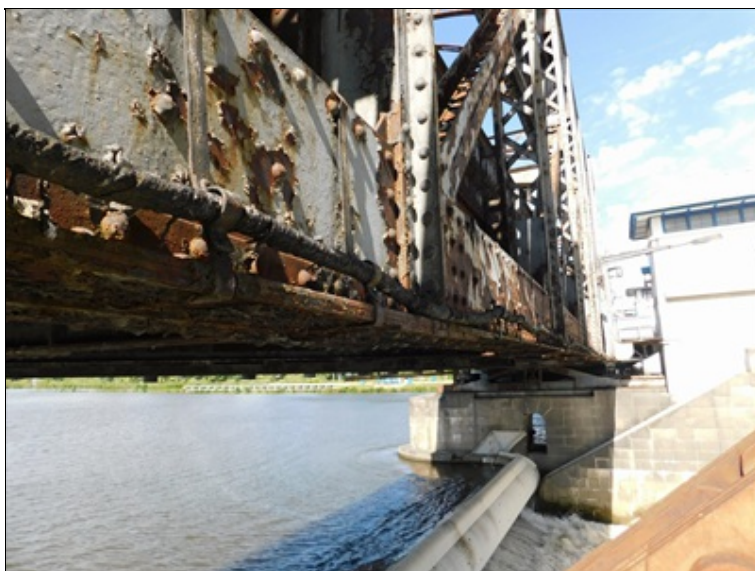
Pole 4 - silná koroze dolního pásu, levá strana

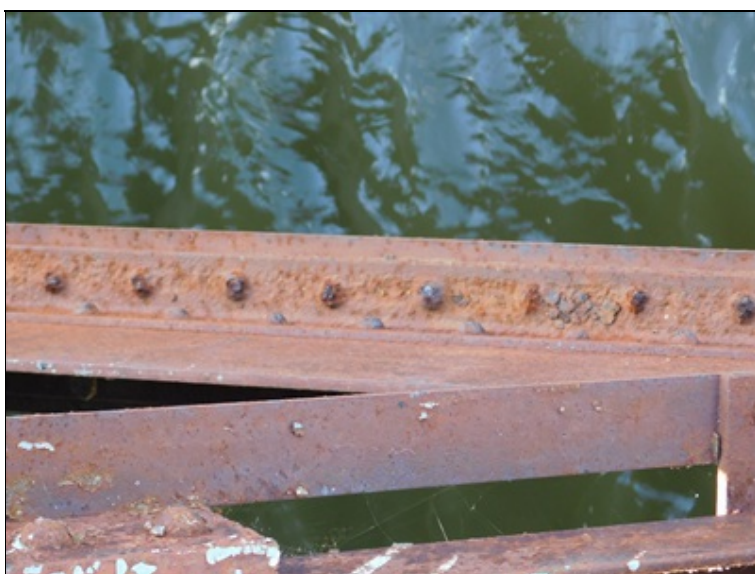
Pole 5 - silná koroze dolního pásu na pravé straně

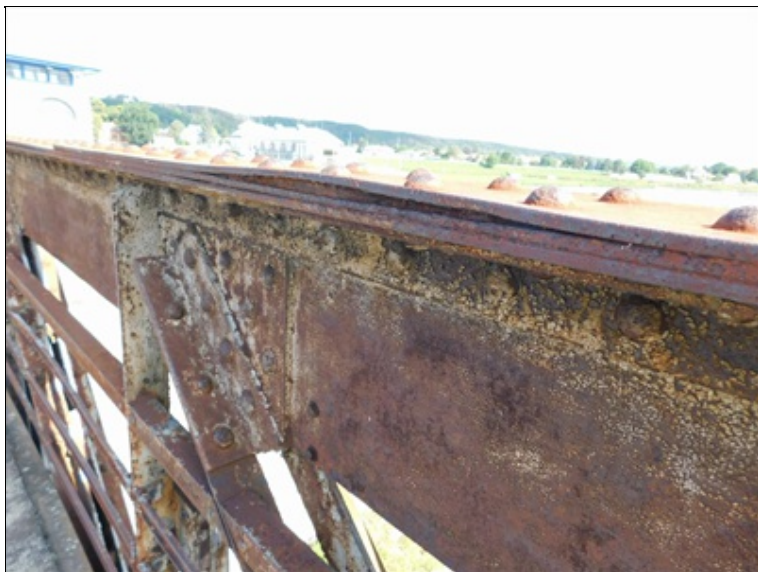
U sdružených plechů horním i dolních plechů dochází místy k silné korozi ve štěrbině mezi plechu, což způsobuje vyhnutí horního plechu průřezu.

Pole 5 - silná koroze a vyhnutí plechu horního pásu

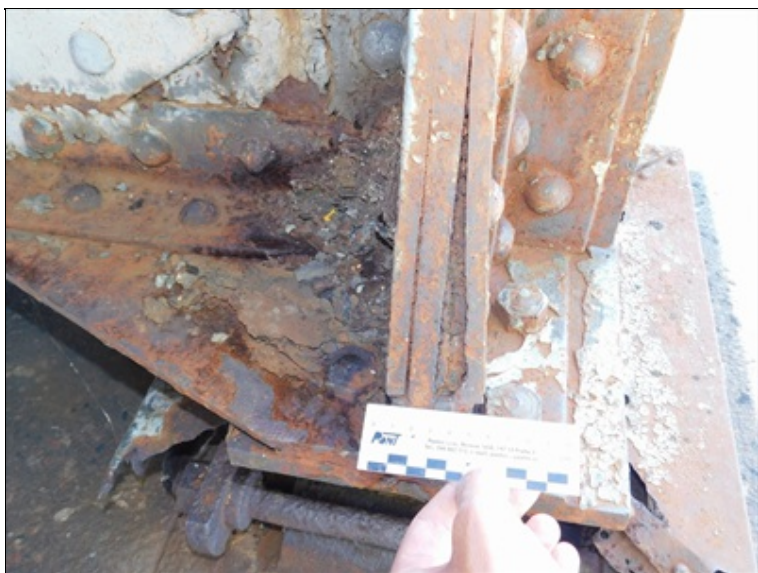
Pole 5 - koroze a vyhnutí nadložiskových plechů

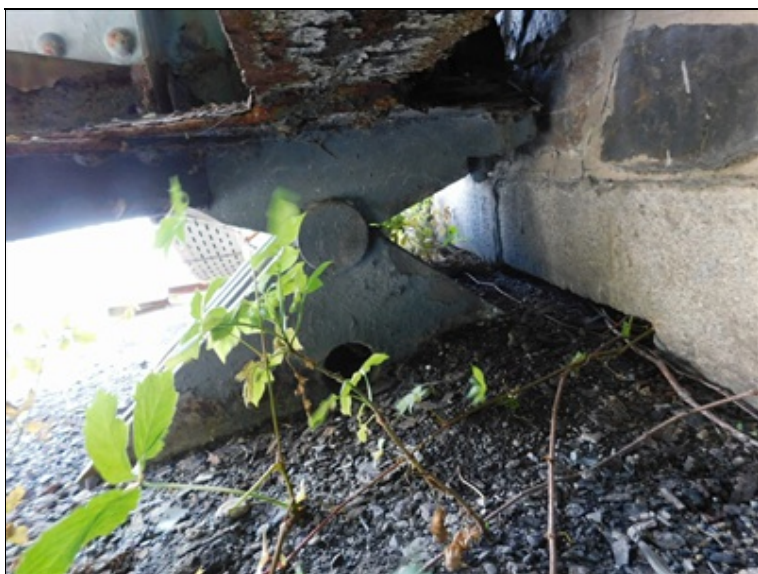
Zanesené ložisko na opěře OP1 vpravo

| [12] | 2.2 | Ložiska, klouby | Vyčistit ložiska od nečistot, tak aby se obnovila jejich funkčnost. |

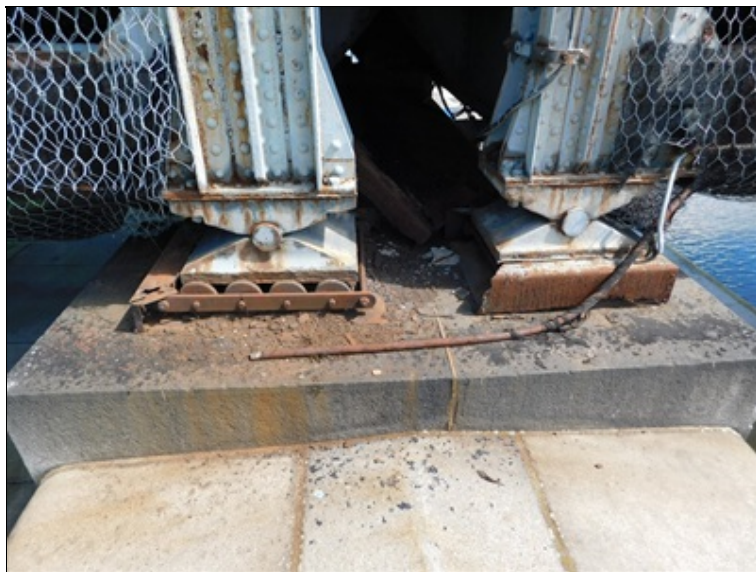
Pravá ložiska na pilíři P2 - silná koroze

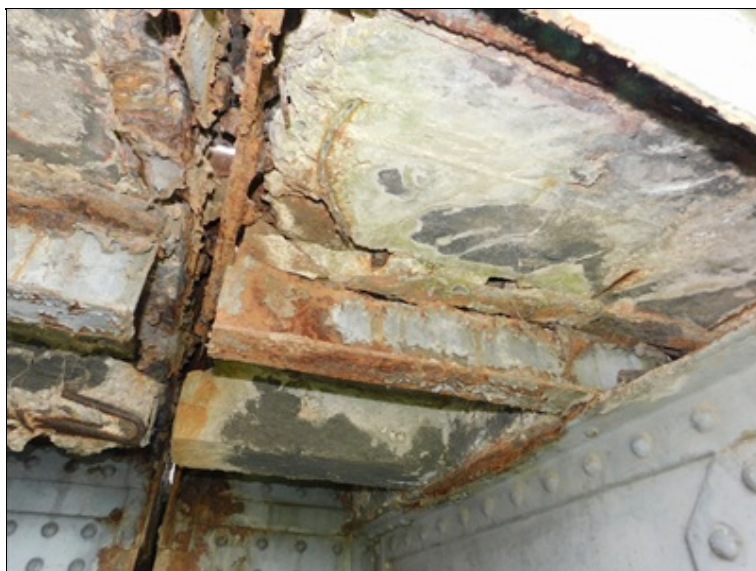
Spodní líc nosné konstrukce u mostního závěru nad pilířem P2 - silná koroze

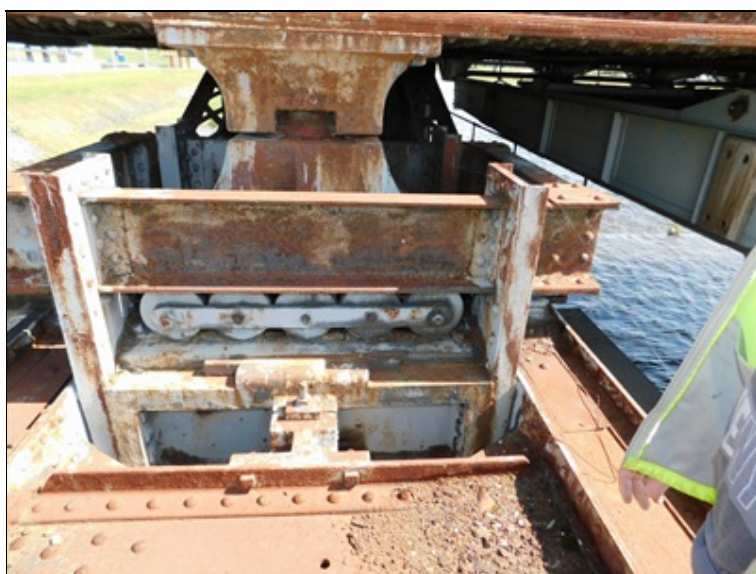
Pravé ložisko na pilíři P3

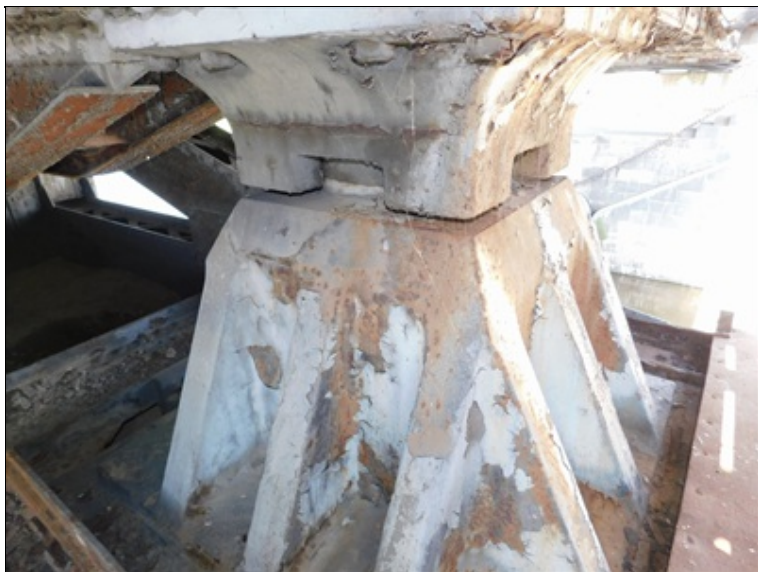
Levé ložisko na pilíři P3

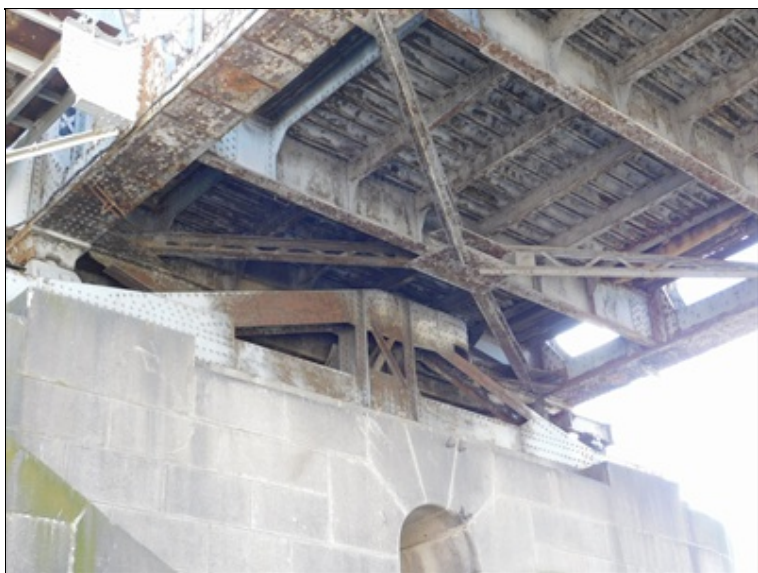
Pohled na kotevní mechanismus nosné konstrukce nad pilířem P3

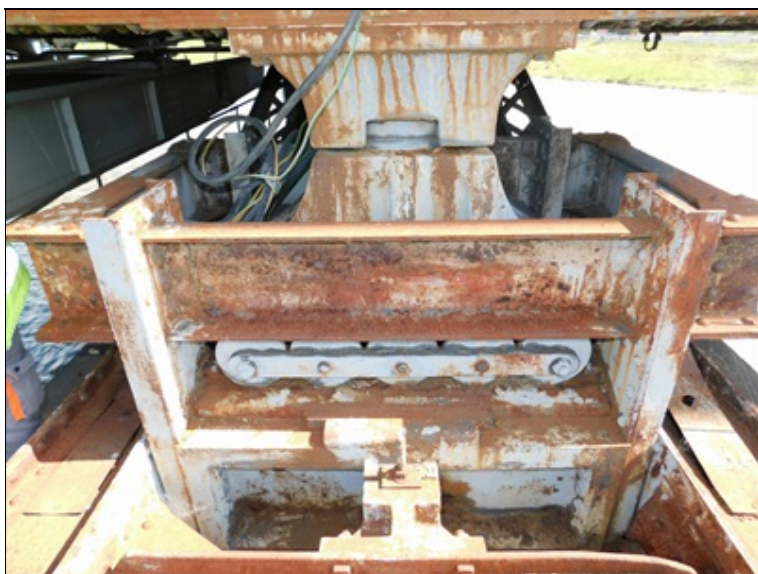
Pravé ložisko na pilíři P4

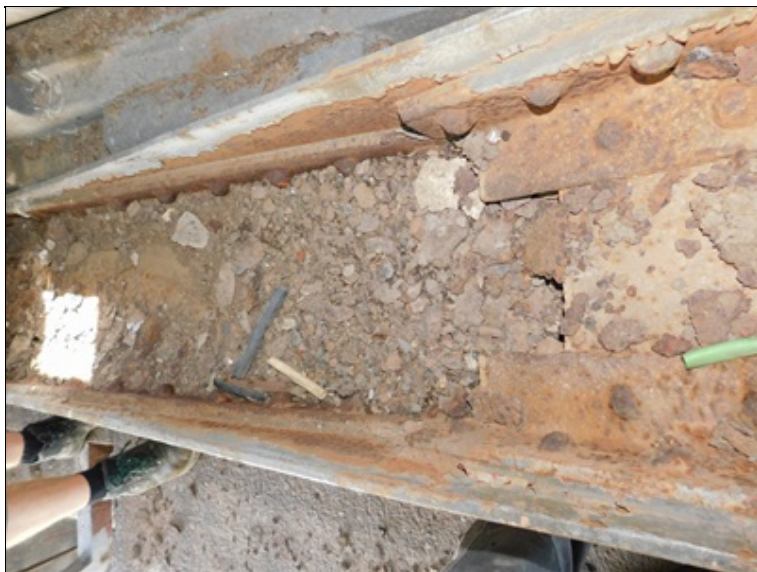
Korozní poškozený kotevní mechanismus kotvení nosné konstrukce do pilíře P4

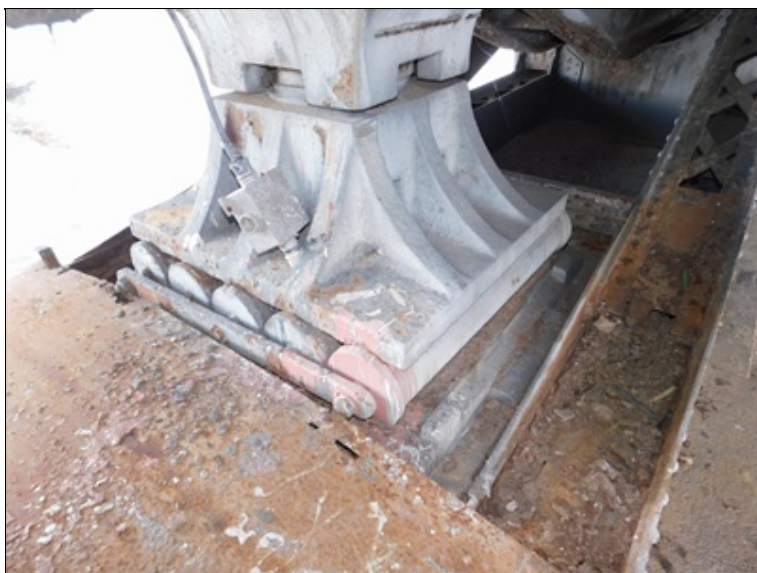
Levé ložisko na pilíři P4

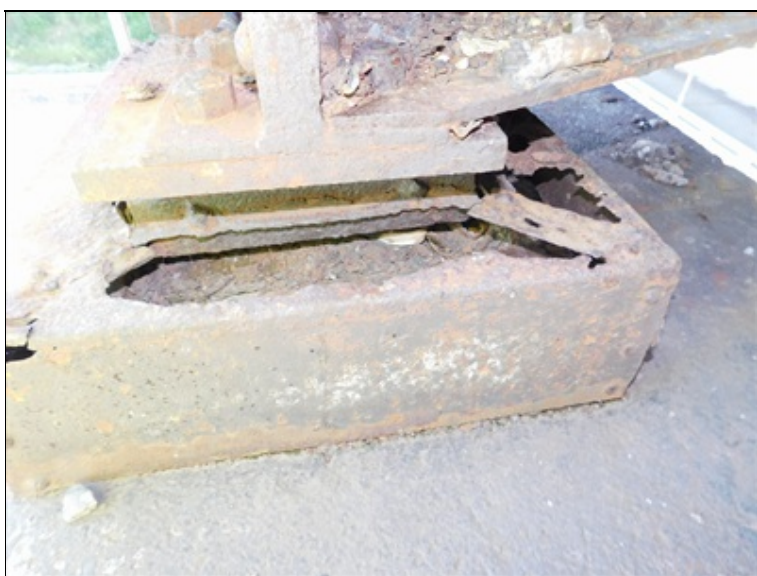
Levé ložisko pole 5 nad pilířem P5, silná koroze ochranného oplechování

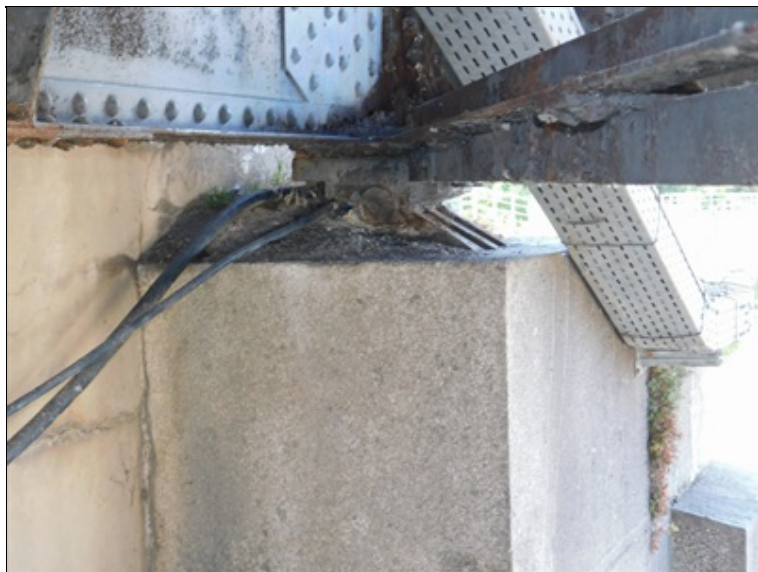
Pravé ložisko nad opěrou OP6, množství nečistot

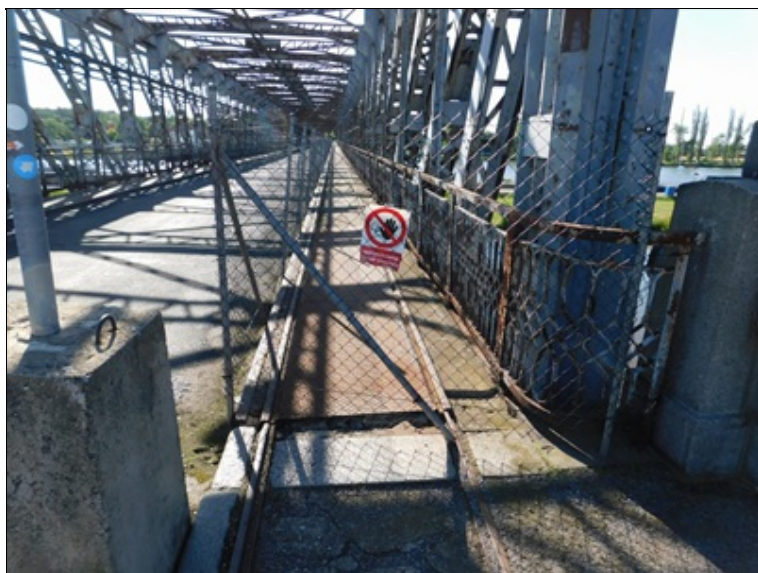
Uzavřený chodník v poli 1 a 2 na pravé straně

| [6] | 2 | Nosná konstrukce | Uzavřít prostor pod pravým návodním chodníkem v poli 1, tak aby byla zajištěna bezpečnost pracovníků Povodí Vltavy pracujících pod mostem. |
