# **Most VD-Mirejovice**

Silniční most spojený s jezem přes Vltavu u Měřejovic

## **MIMOŘÁDNÁ PROHLÍDKA**

**Objekt: Most ev.č. VD-Mírejovice (Silniční most spojený s jezem přes Vltavu u Mírejovic)**

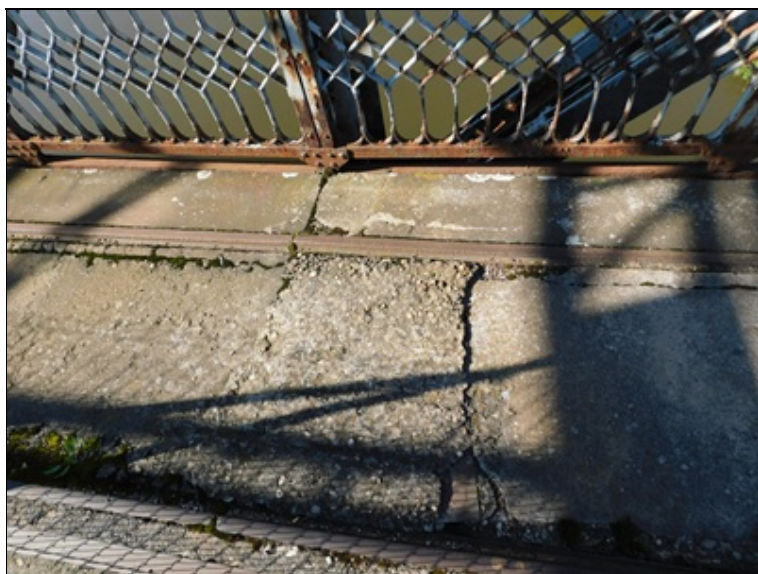
**Lokálně došlo k rozpadu podporujících prvků chodníkové části mostovky a chodník není dostatečným způsobem podporován (nejhorší stav v poli 1 a 2). Návodní chodník je v poli 1 a 2 porušen podélnými trhlinami a poruchy (výrazné šikmé trhliny šířek až 10 mm) byly zjištěny i v místě uložení chodníkové části mostovky na podporující příčnický. Z poškozených chodníků hrozí místy odpadávání krycí vrstvy výztuže a v lokálních úsecích pole 1 a 2 i celková ztráta stability chodníkové části mostovky na pravé (návodní) straně.**

Rozpadající se betonový chodník na pravé straně, pole 1

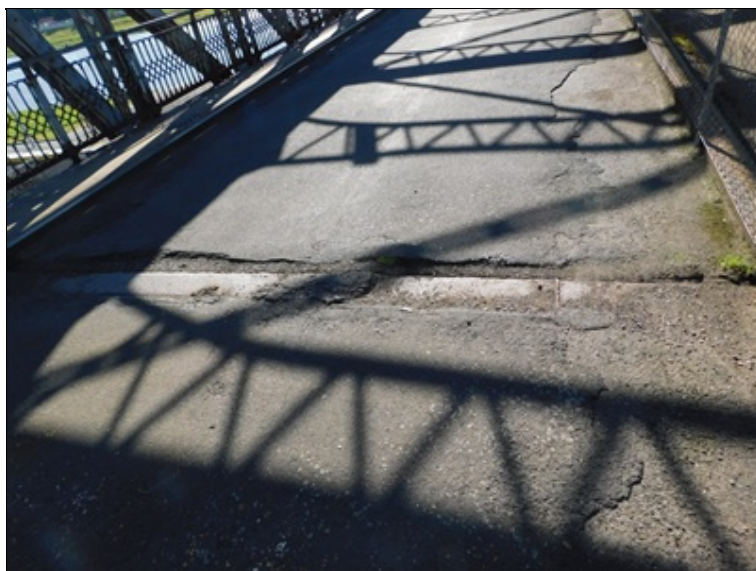
Vozovka je na mostě nerovná, nevhodně vyspádovaná, na vozovce se drží voda. Vozovka je zcela rozpadlá v místech překrytí dilatačních spar. Na vozovce jsou výrazné výtluky. Podél obrubníků se usazují nečistoty a vegetace.

Poškozená vozovka v místě mostního závěru nad pilířem P2

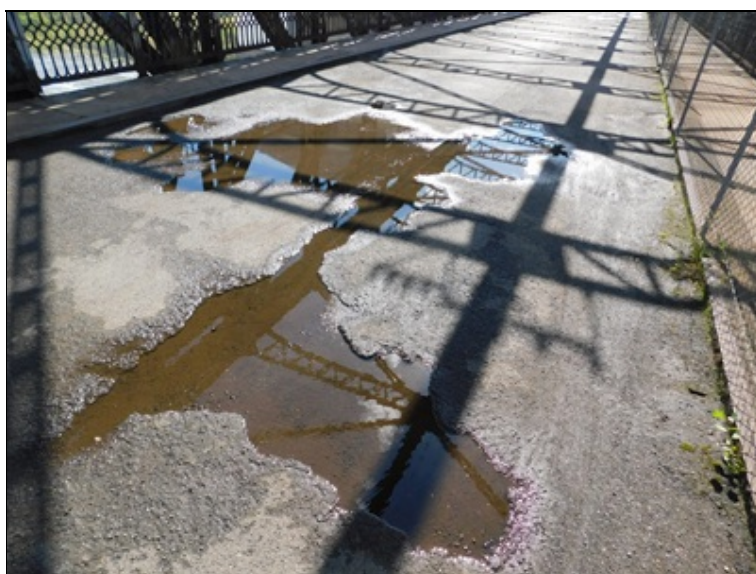
Vozovka na mostě je deformovaná, špatně odvodněná, kaluže s trvale stojící vodou

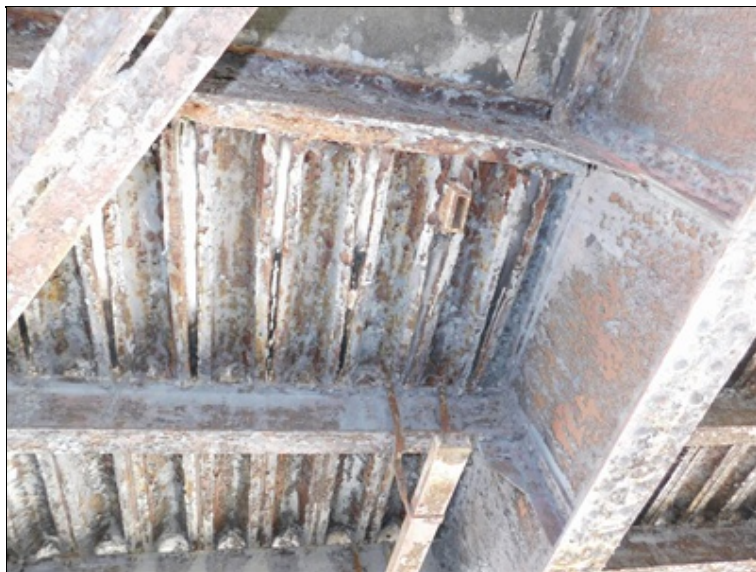
- Ocelové podlažnice Zorés uložené na podélnících pod vozovkou jsou v krajních pásech na obou stranách mostních polí ve velmi špatném stavu, dochází k výrazné korozi a oslabení, někde jsou i rozvolněné, deformované, pokleslé či prasklé. Ve vnitřních pásech

Silná koroze mostnic Zores

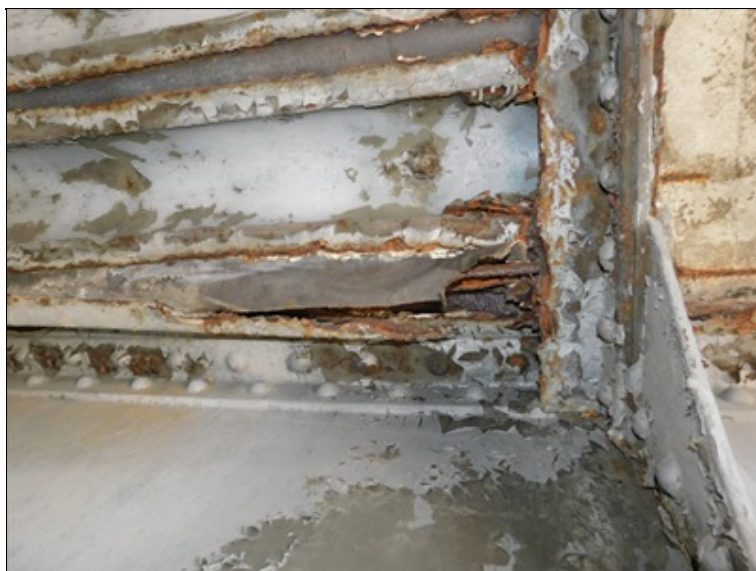
Zcela prokorodovaná mostnice Zorés nad pilíře P3

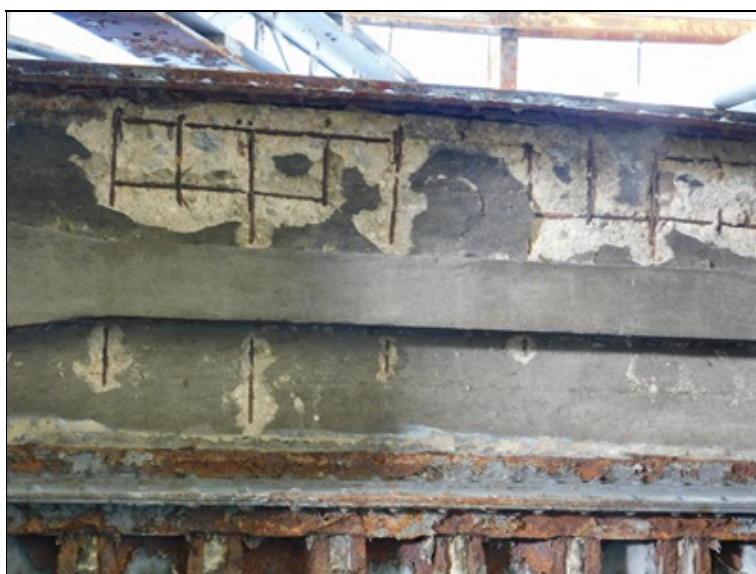
Poškozený spodní líc chodníku na levé straně v poli 1, degradace betonu, koroze výztuže

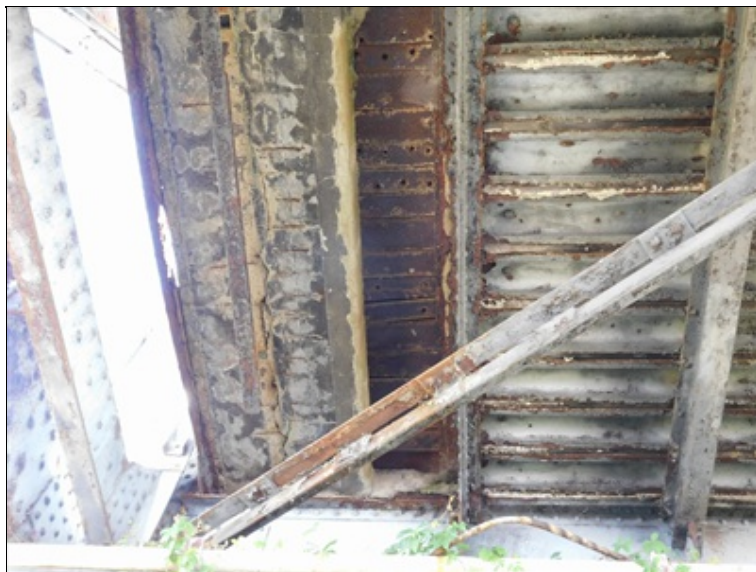
**Stav pravého (návodního) chodníku je v poli 1,2 a 4 havarijní!**

Havarijní stav betonového chodníku na pravé straně v poli 1

| [6] | 2 | Nosná konstrukce | Uzavřít prostor pod pravým návodním chodníkem v poli 1, tak aby byla zajištěna bezpečnost pracovníků Povodí Vltavy pracujících pod mostem. |

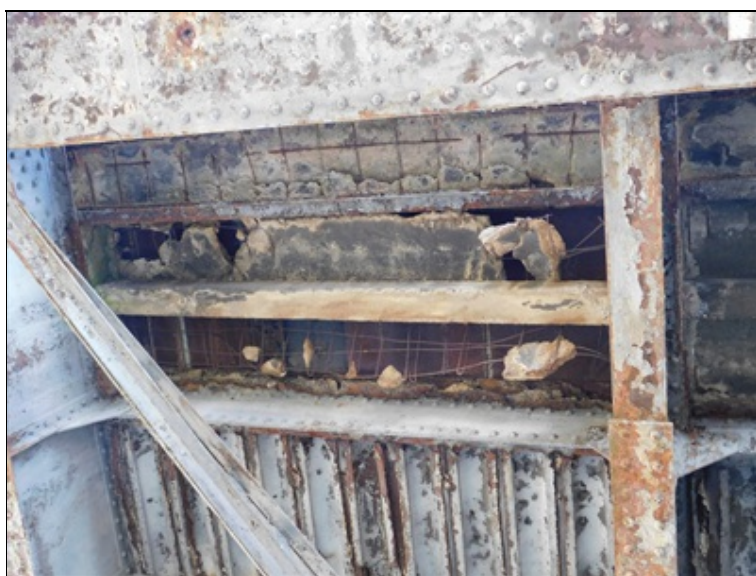
Havarijní stav betonového chodníku na pravé straně v poli 2

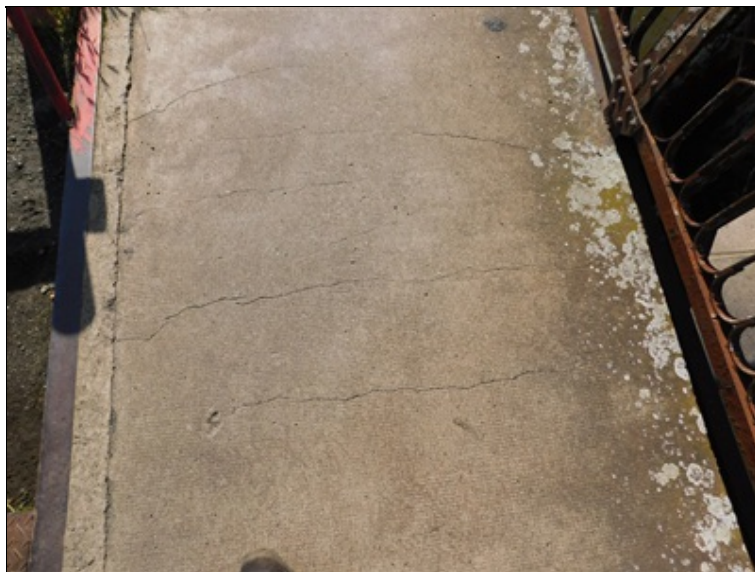
Betonový povrch chodníku je v poli 4 porušen příčnými trhlinami na návodní i povodní straně.

Příčné trhliny na horním líci betonového chodníku v poli 4

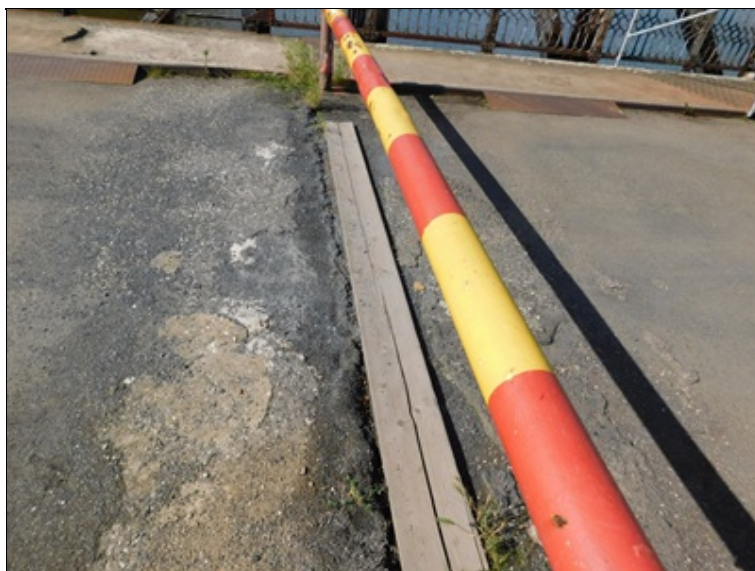
Dilatační spáry jsou překryty ocelovými plechy. Dilatačními spárami silně zatéká do nosné konstrukce. Ocelové profily zde silně korodují a hloubkově degraduje i betonová deska v oblastech pod chodníky. Poškozený ocelový plech nad pilířem P4 byl provizorně nahrazen dřevěnou fošnou. Ocelové plechy mostních závěrů silně korodují.

Poškozená vozovka nad mostním závěrem nad pilířem P5 provizorně překrytá dřevem

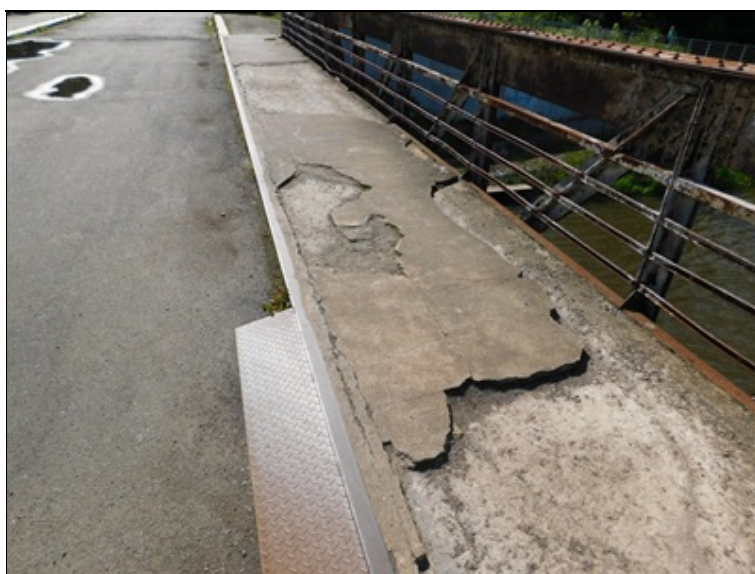
Rozpad betonového chodníku na pravé straně v poli 5, hloubka rozpadu 50 mm

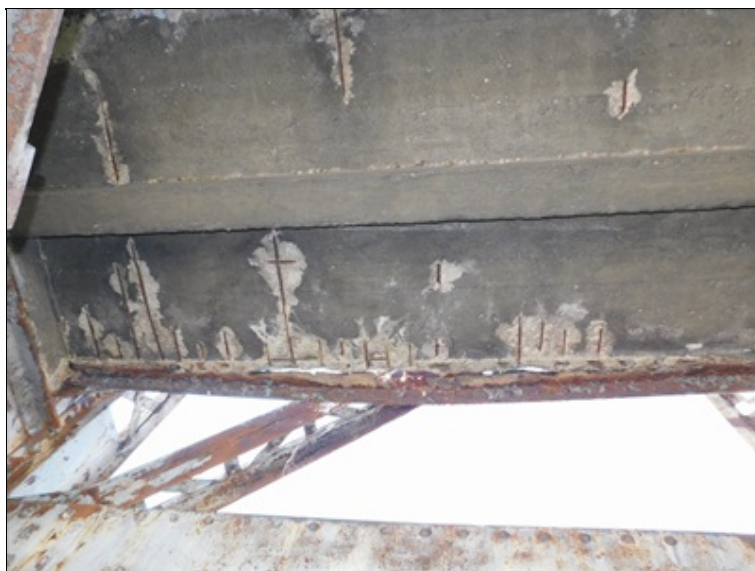
Poškozený chodník na pravé straně v poli 4

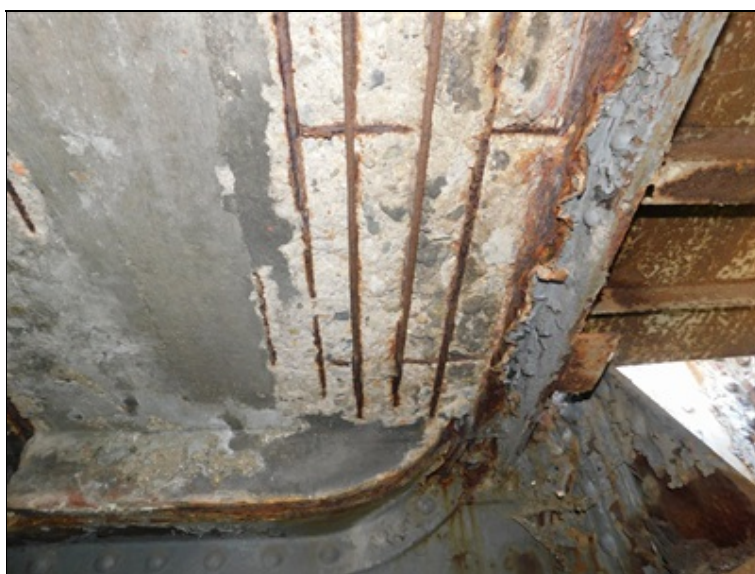
Degradace chodníku na levé straně nad pilířem P3

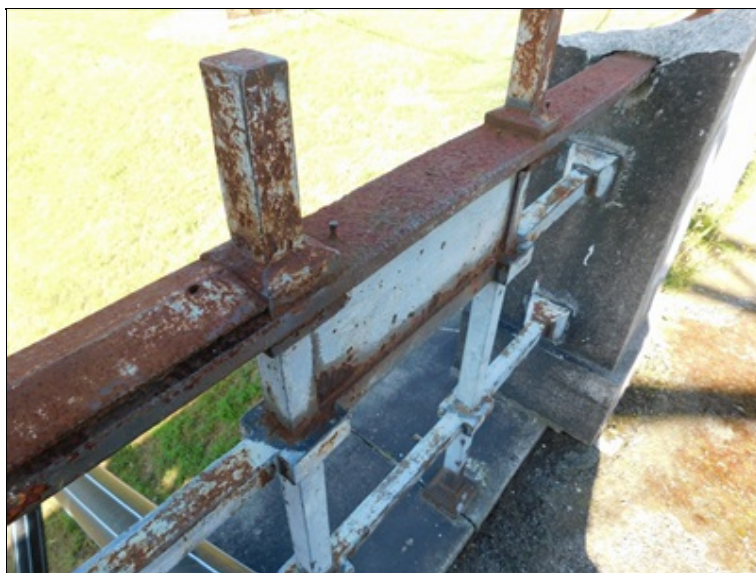
Na předpolí OP1 i OP6 je lokálně horní madlo zábradlí zcela prokorodované.

Silná koroze zábradlí na předmostí

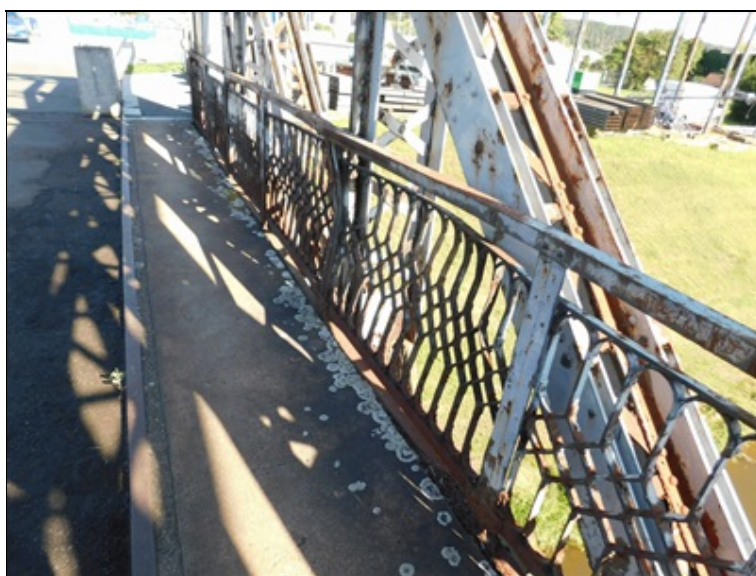
Na několika místech je zábradlí deformováno nárazem (např. pole 4 na levé i pravé straně, v poli 1 vlevo).

Deformované zábradlí od nárazu na levé straně v poli 1

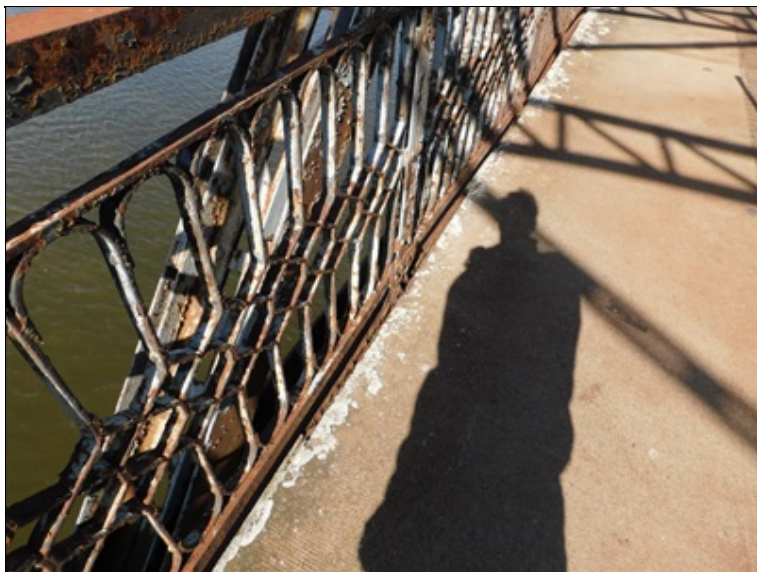
Zábradlí na mostě plošně koroduje. Silná koroze spodního podélníku u hrany chodníku do kterého je zábradlí kotveno způsobila vyhnutí polí zábradlí až o 20 - 30 mm vně most. Záchytná funkce zábradlí je omezena. V poli 4 na pravé straně je sloupek zábradlí překorodovaný.

Vyhnuté zábradlí v poli 4, silná koroze spodního podélníku mostovky - typická závada

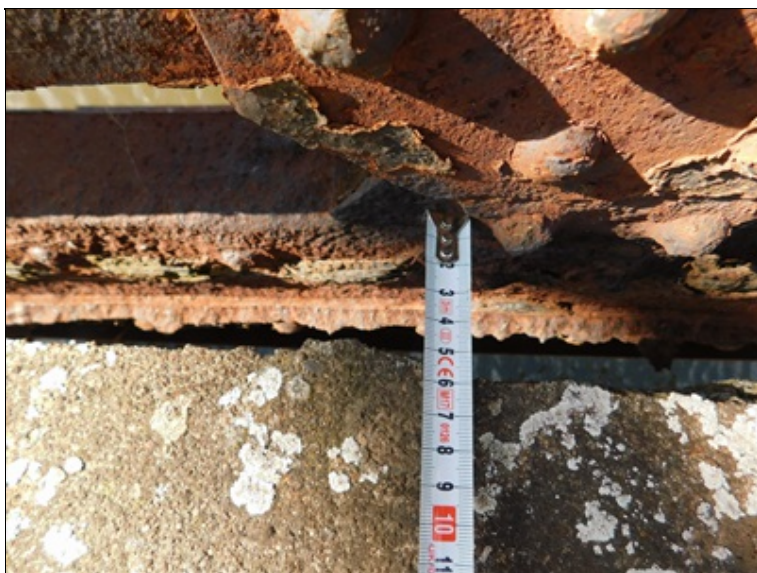
Vyhnuté zábradlí v poli 4, silná koroze spodního podélníku mostovky - typická závada

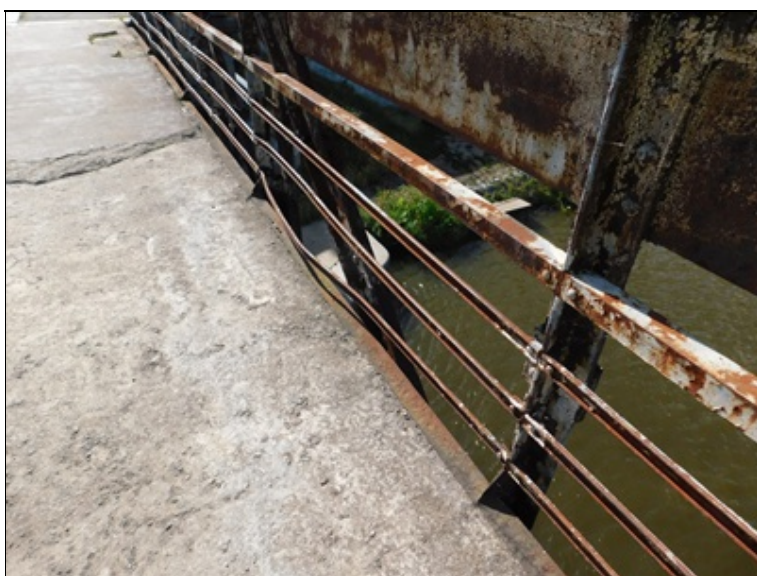
Deformace vodorovné výplně zábradlí v poli 5
