## Příloha č. 2 FOTODOKUMENTACE

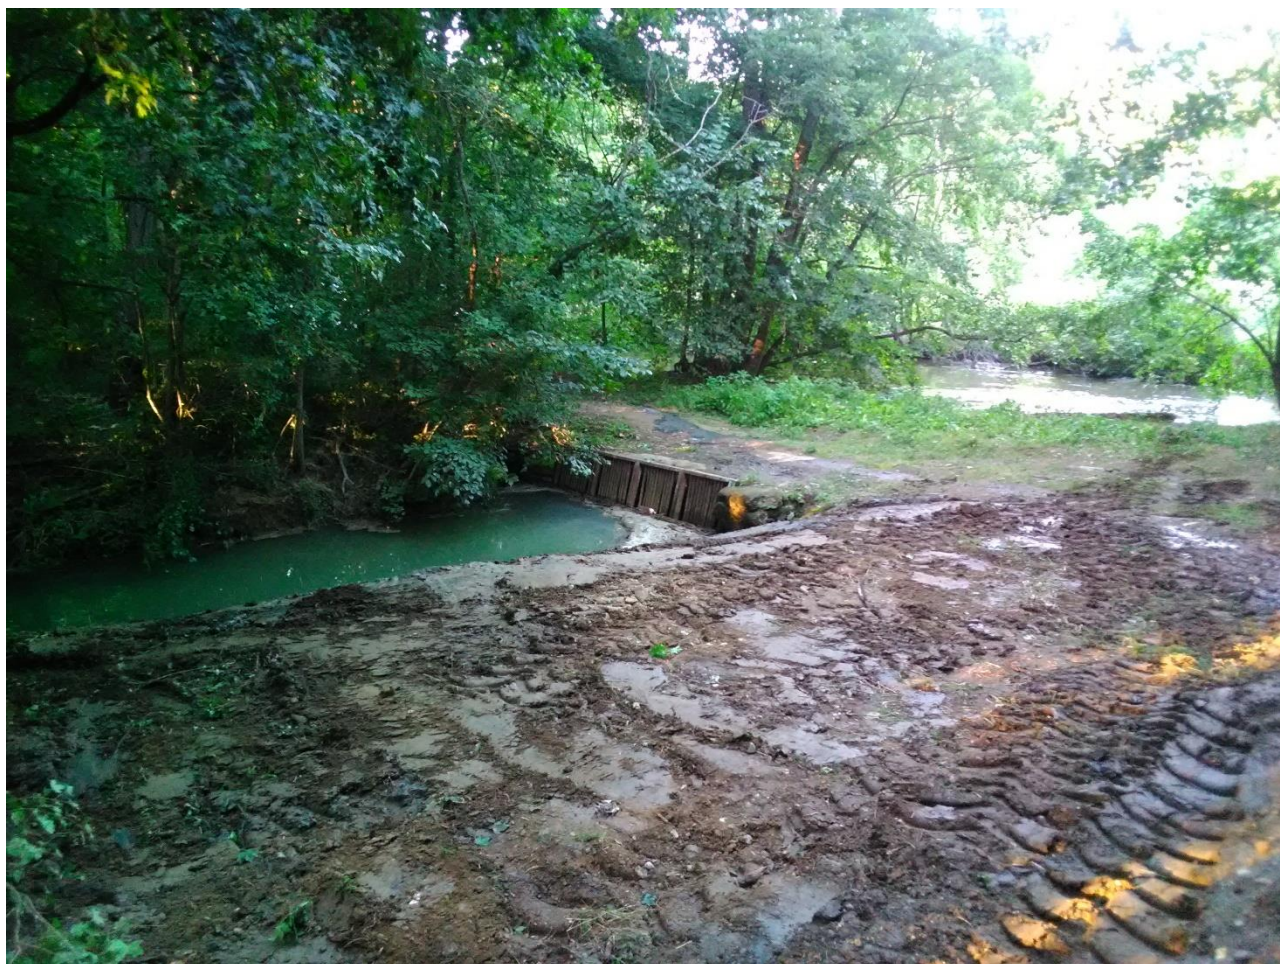
FOTO č. 1 – vtokový objekt

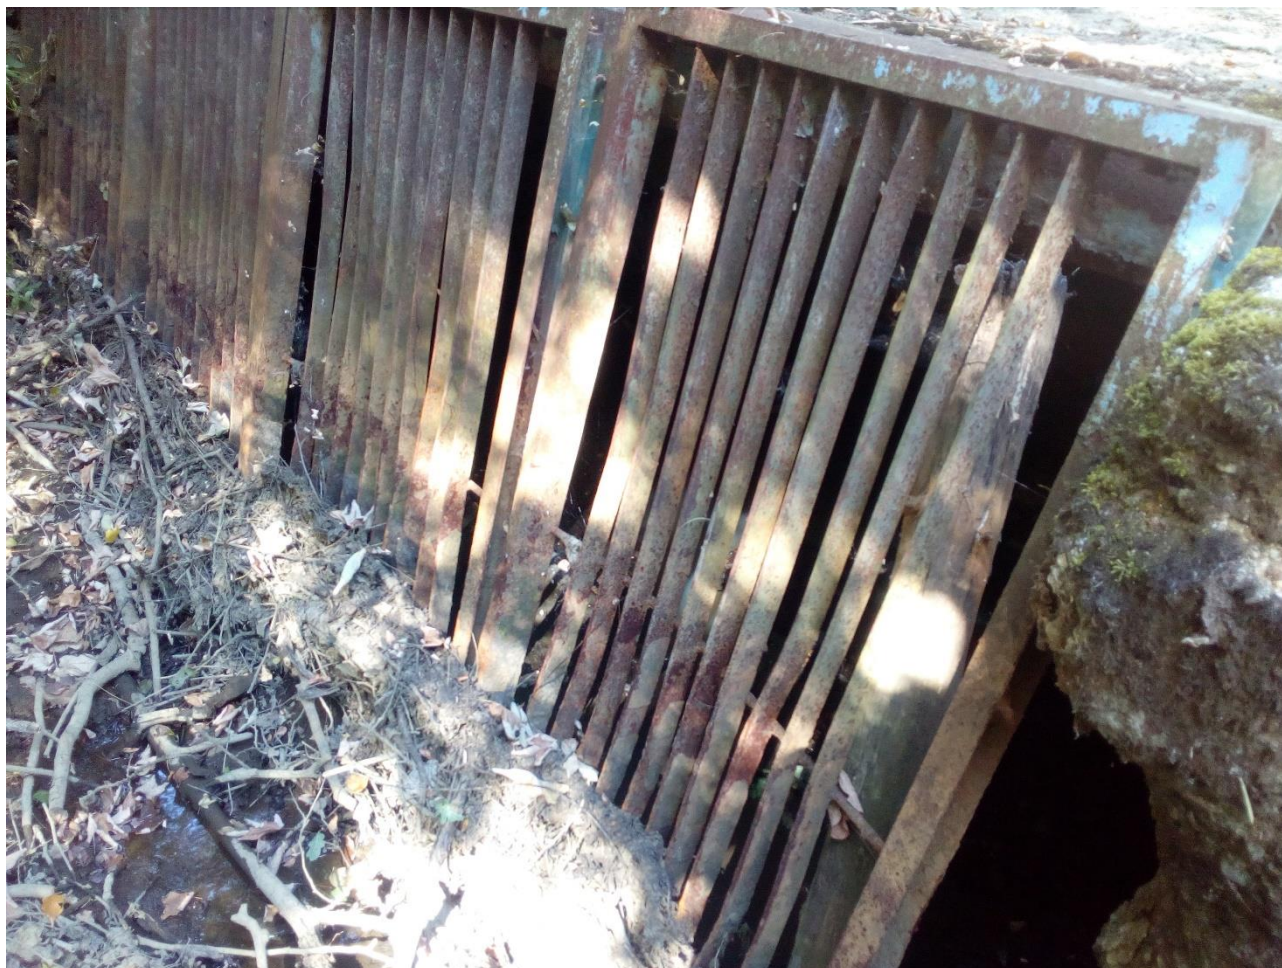
FOTO č.2 – vtokový objekt, betonové čelo překryté železnými česlemi

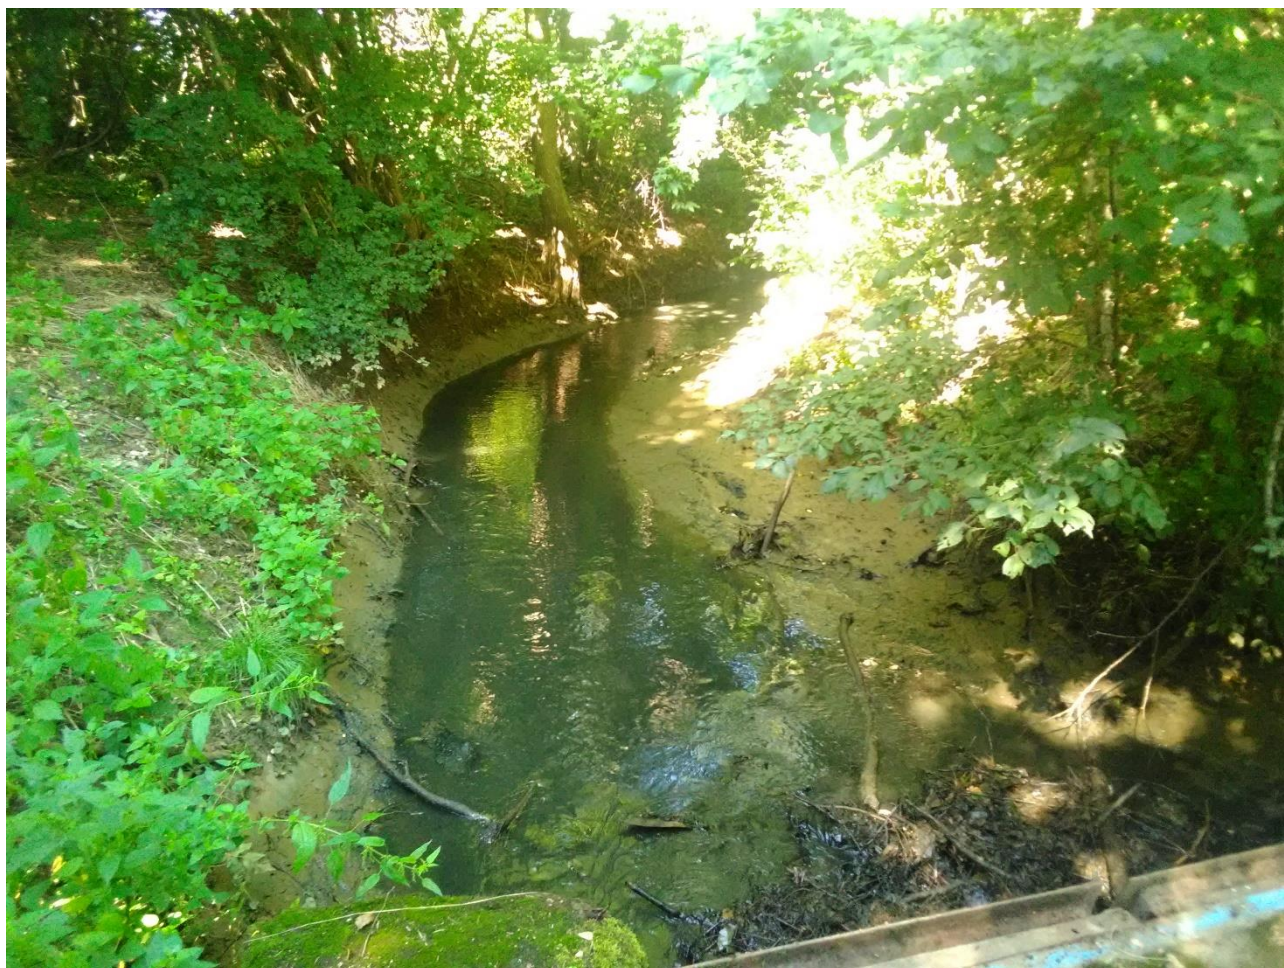
FOTO č.3 – vtokový objekt, pohled proti směru toku Cholinky

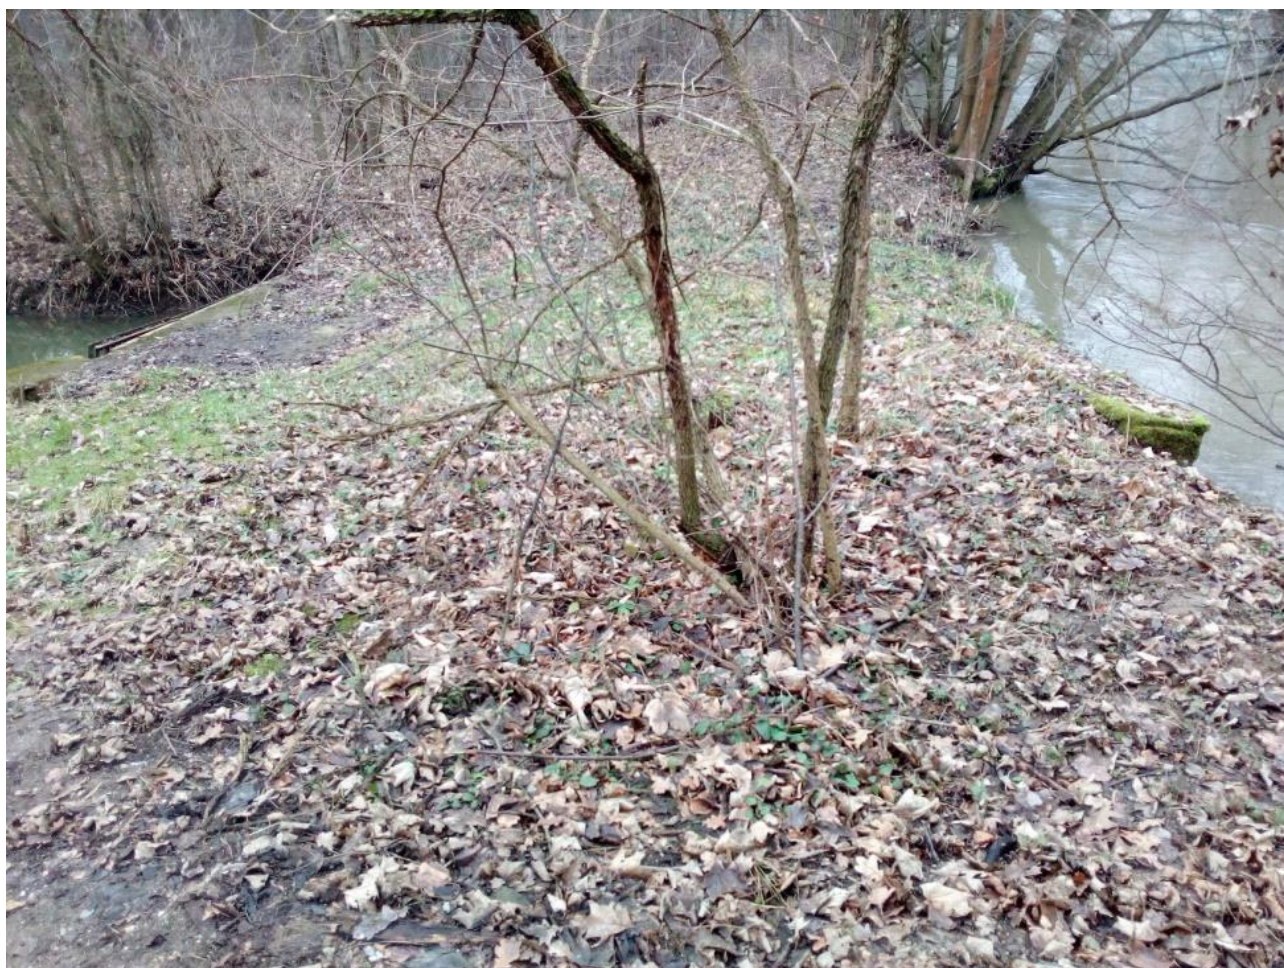
FOTO č.4 – nadzemní dělicí pás mezi vtokovým objektem a Střední Moravou

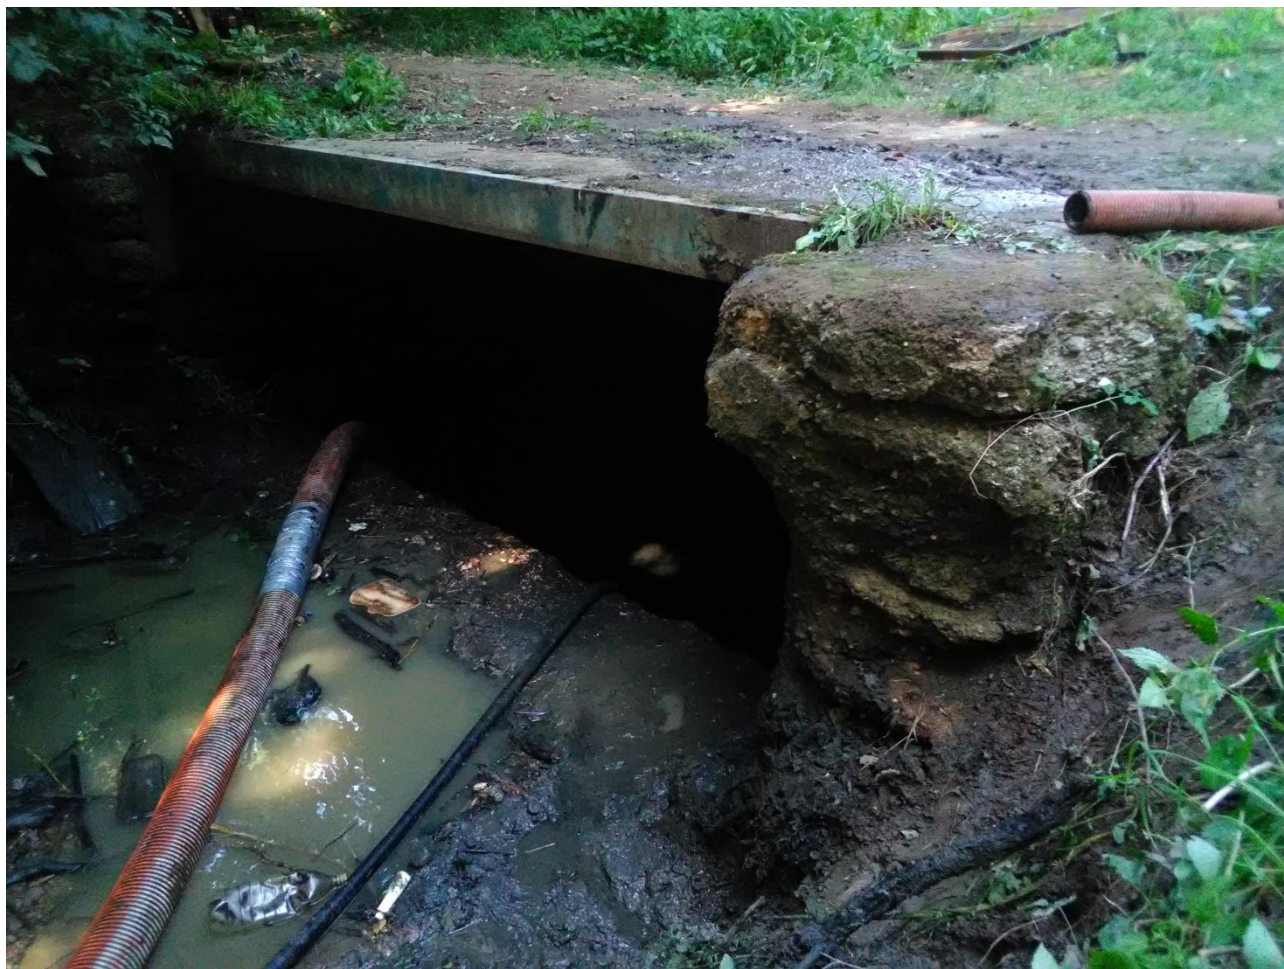
FOTO č.5 – vtokový objekt, při vyčerpání vody

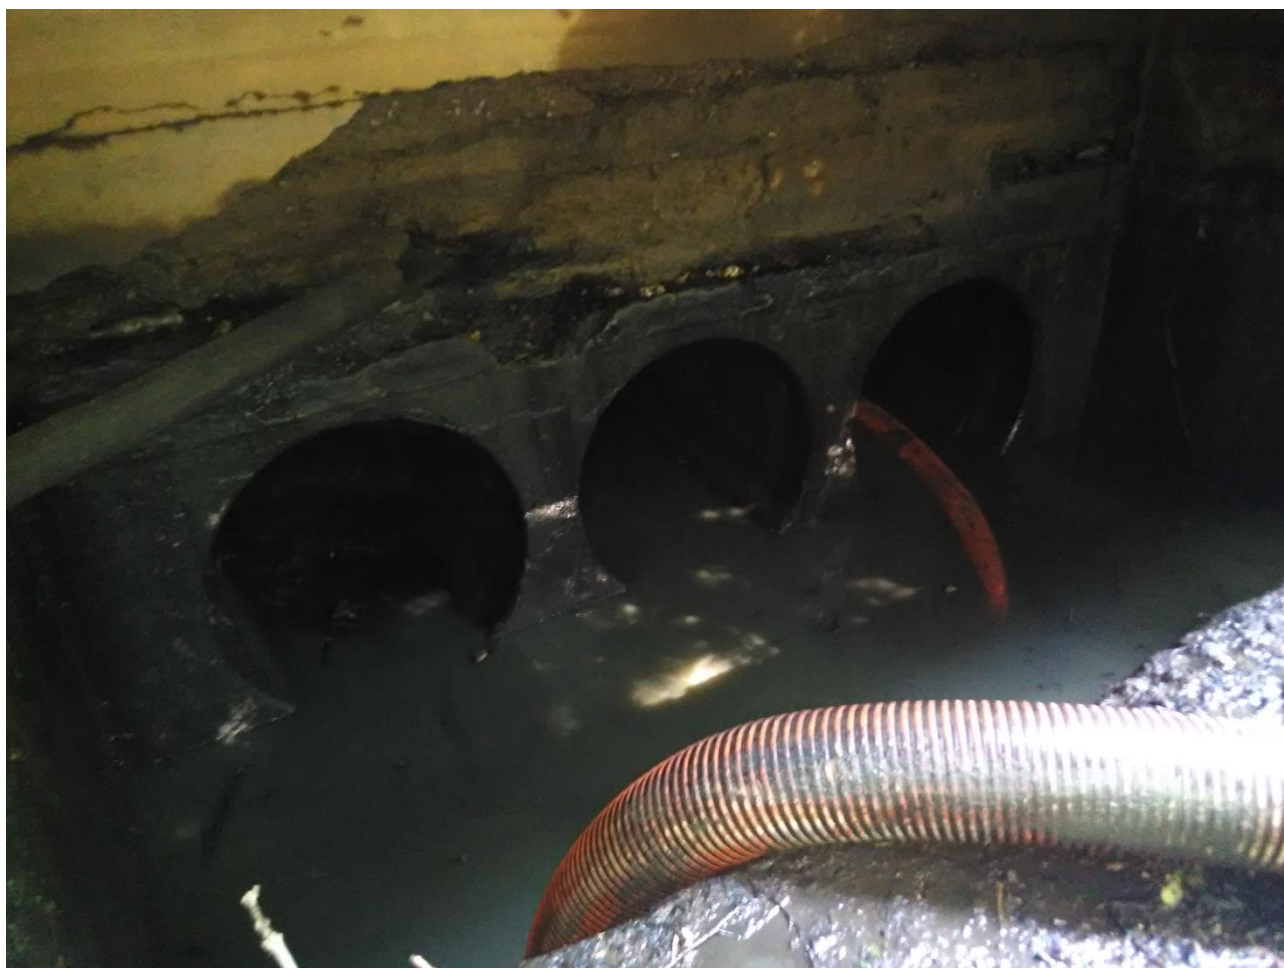
FOTO č.6 – vtokový objekt, potrubí 3x DN1000

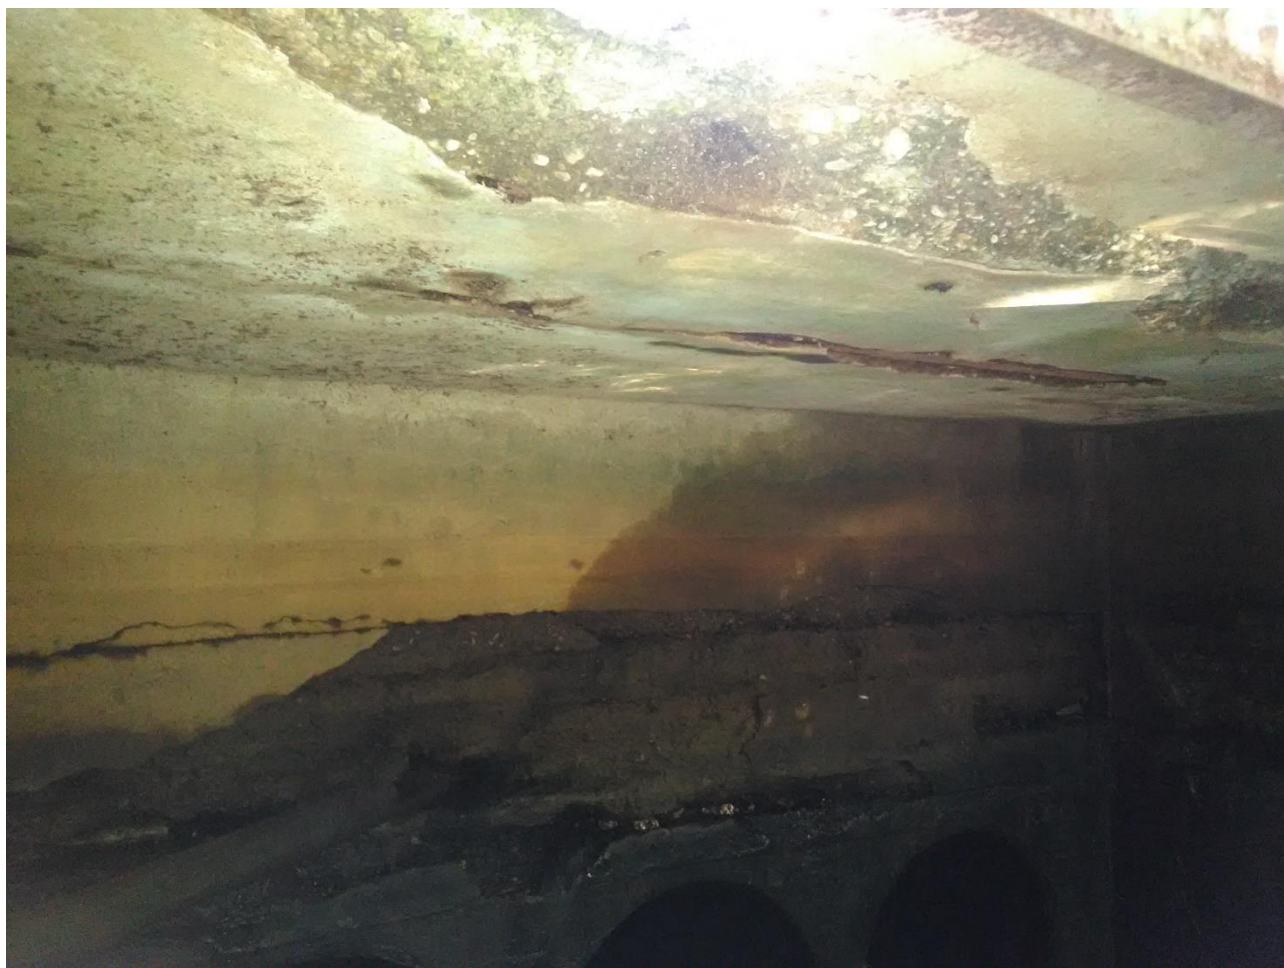
FOTO č.7 – vtokový objekt, degradace stropní desky

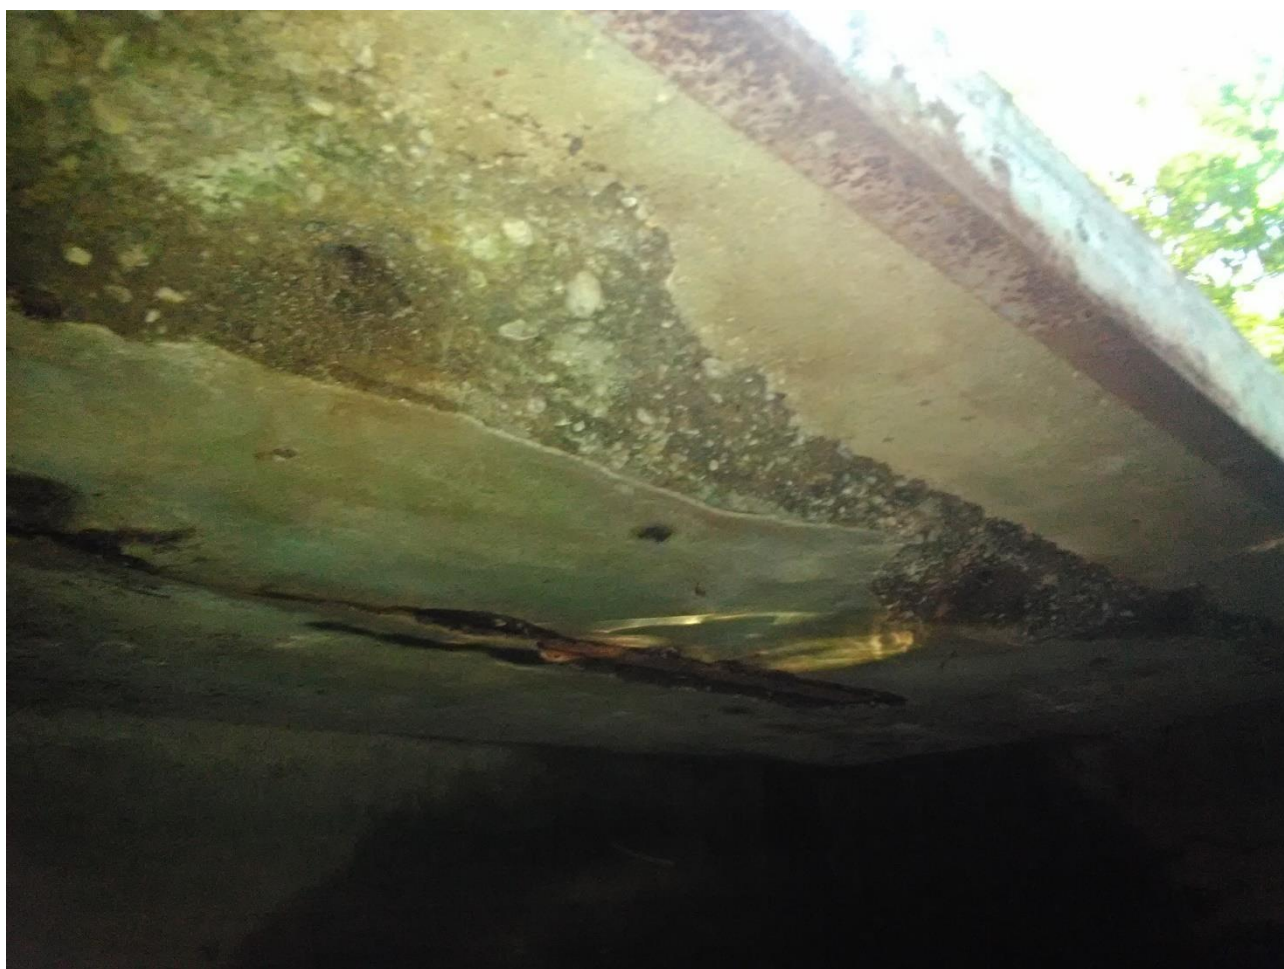
FOTO č.8 – vtokový objekt, degradace stropní desky

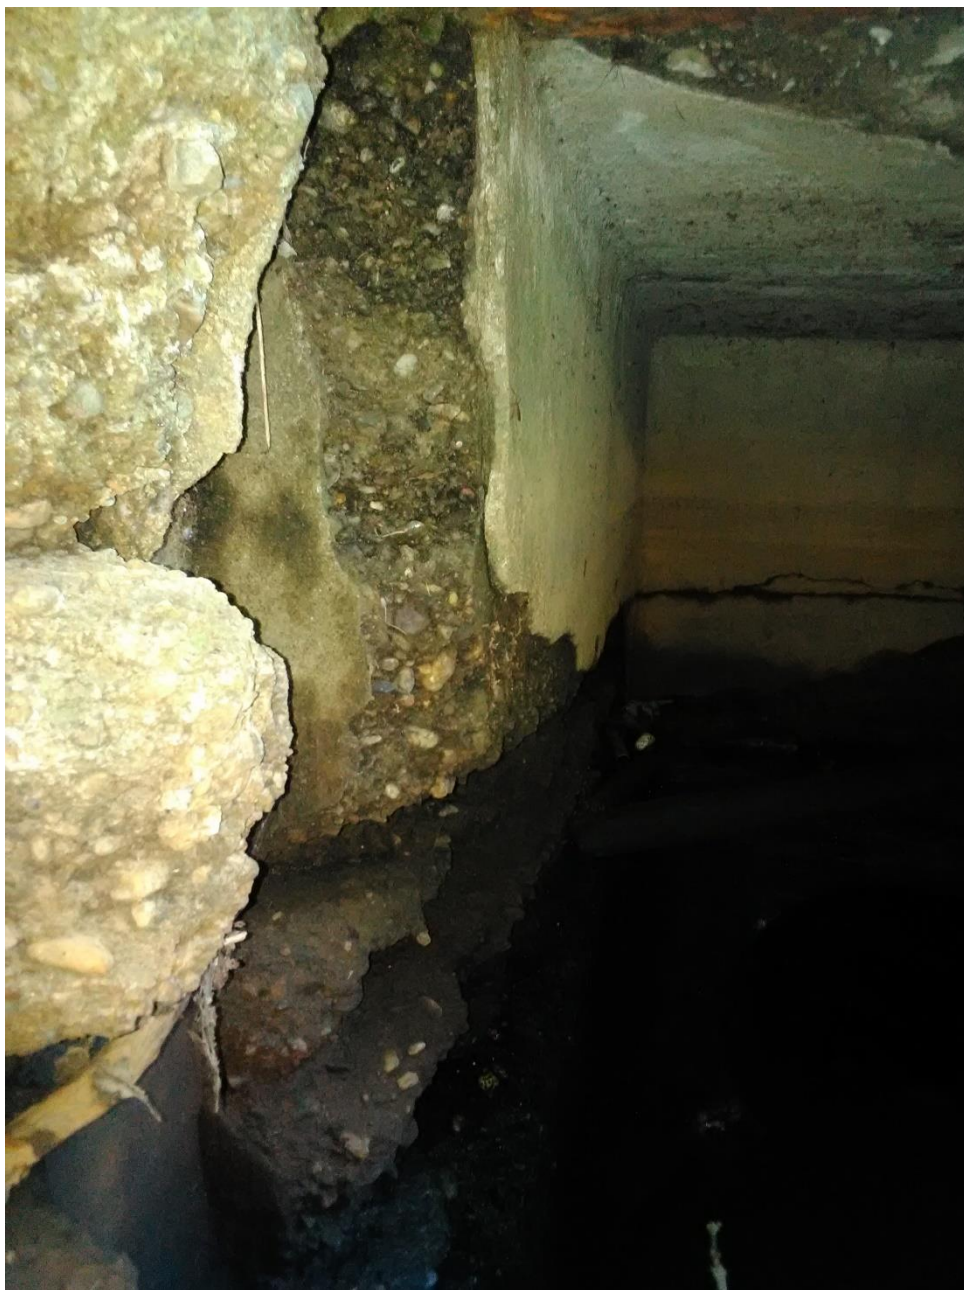
FOTO č.9 – vtokový objekt, degradace betonu na LB

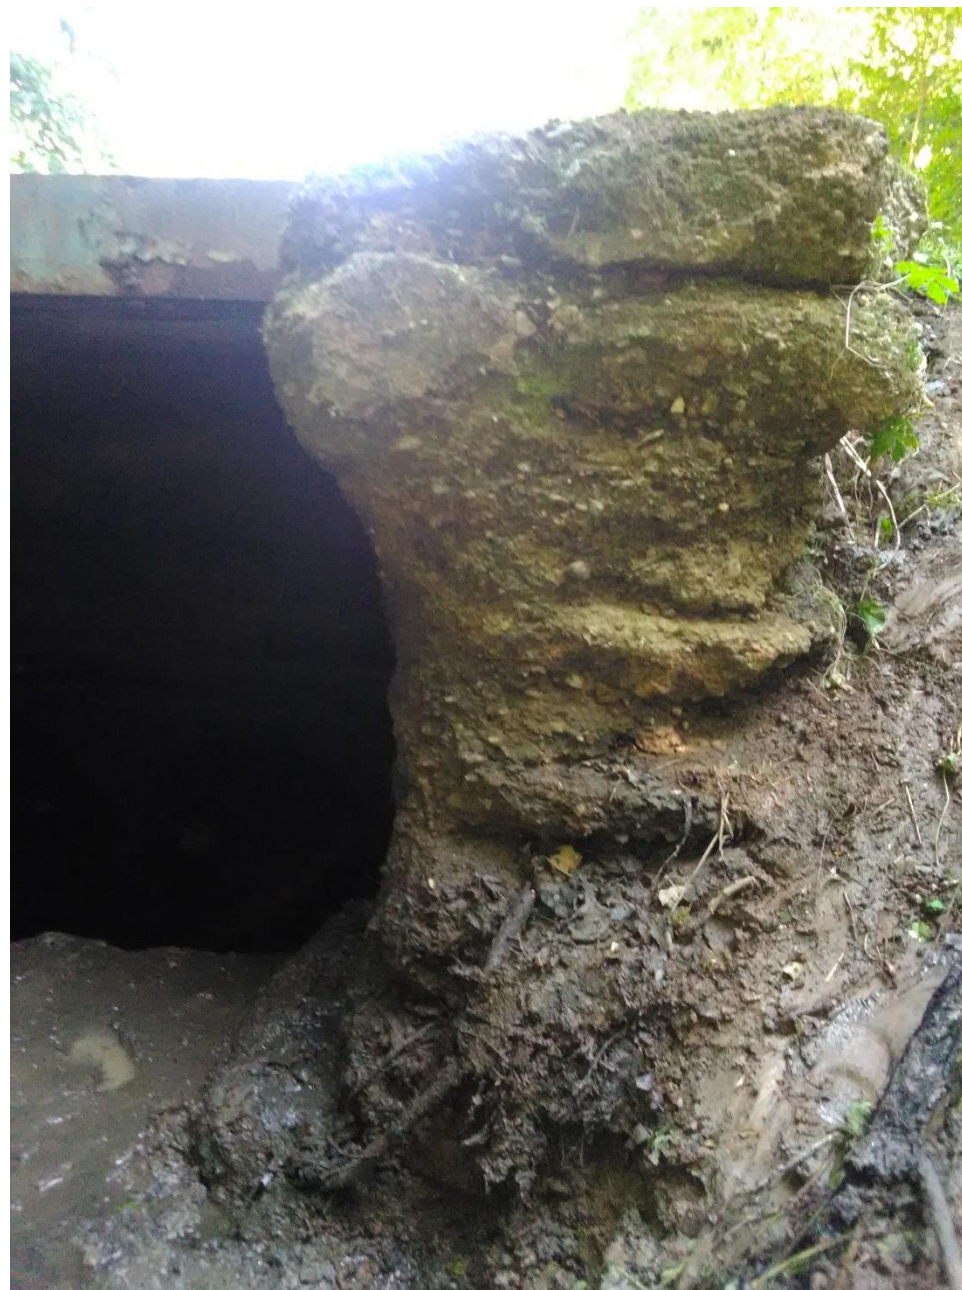
FOTO č.10 – vtokový objekt, degradace betonu na PB

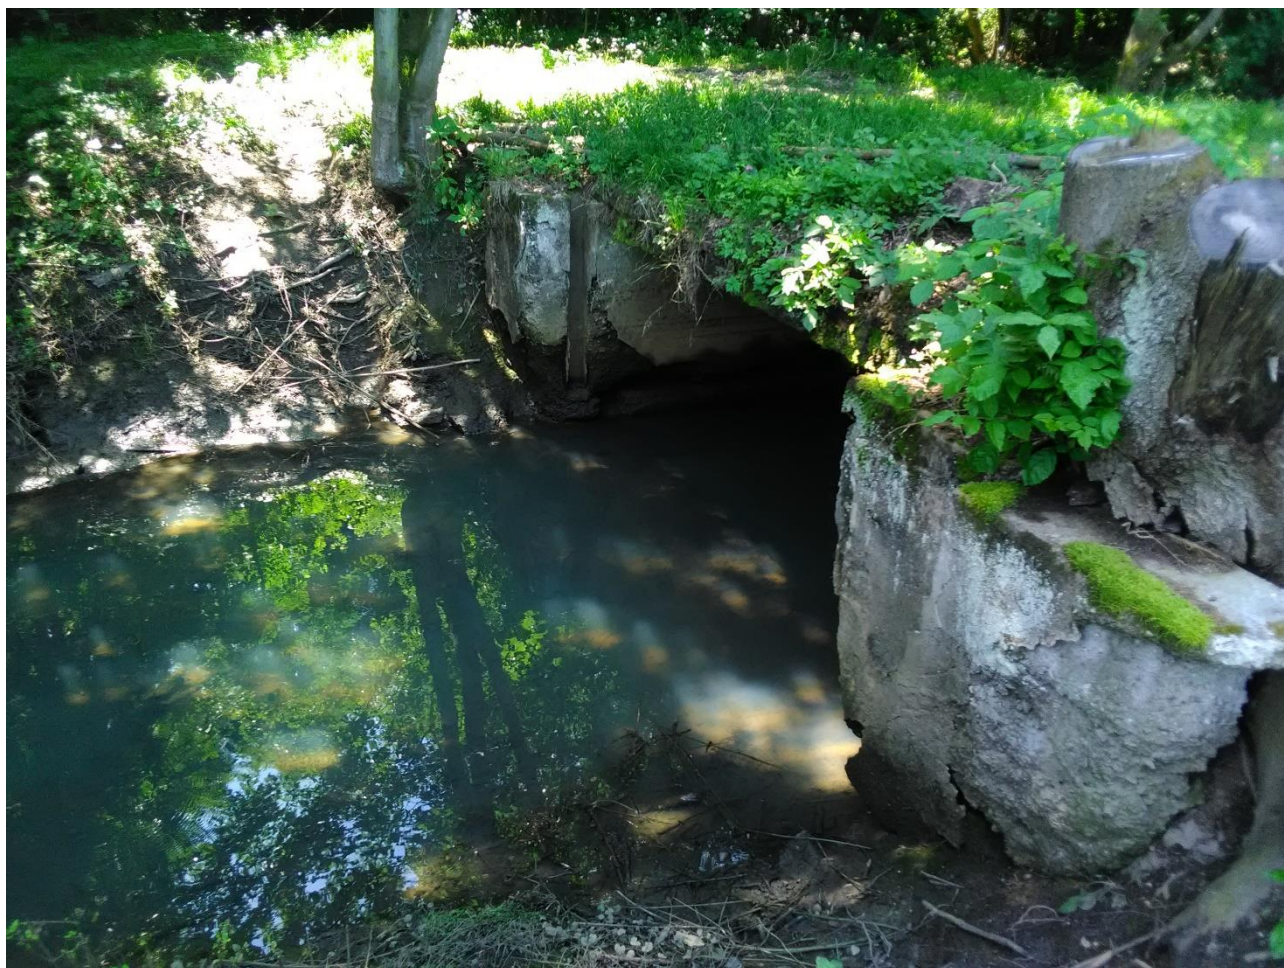
FOTO č.11 – výtokový objekt

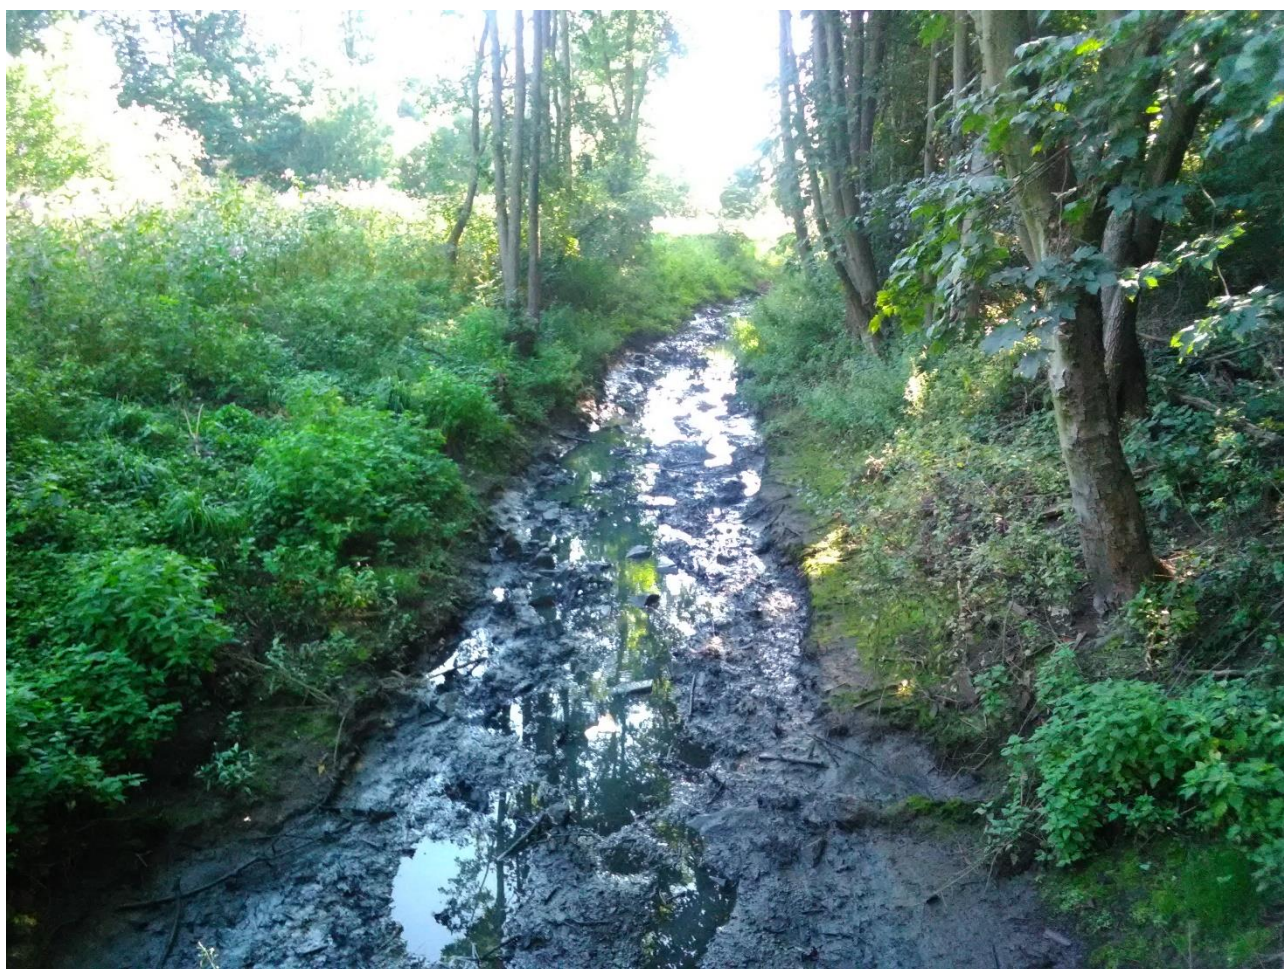
FOTO č.12 – výtokový objekt, pohled po směru toku Cholinky

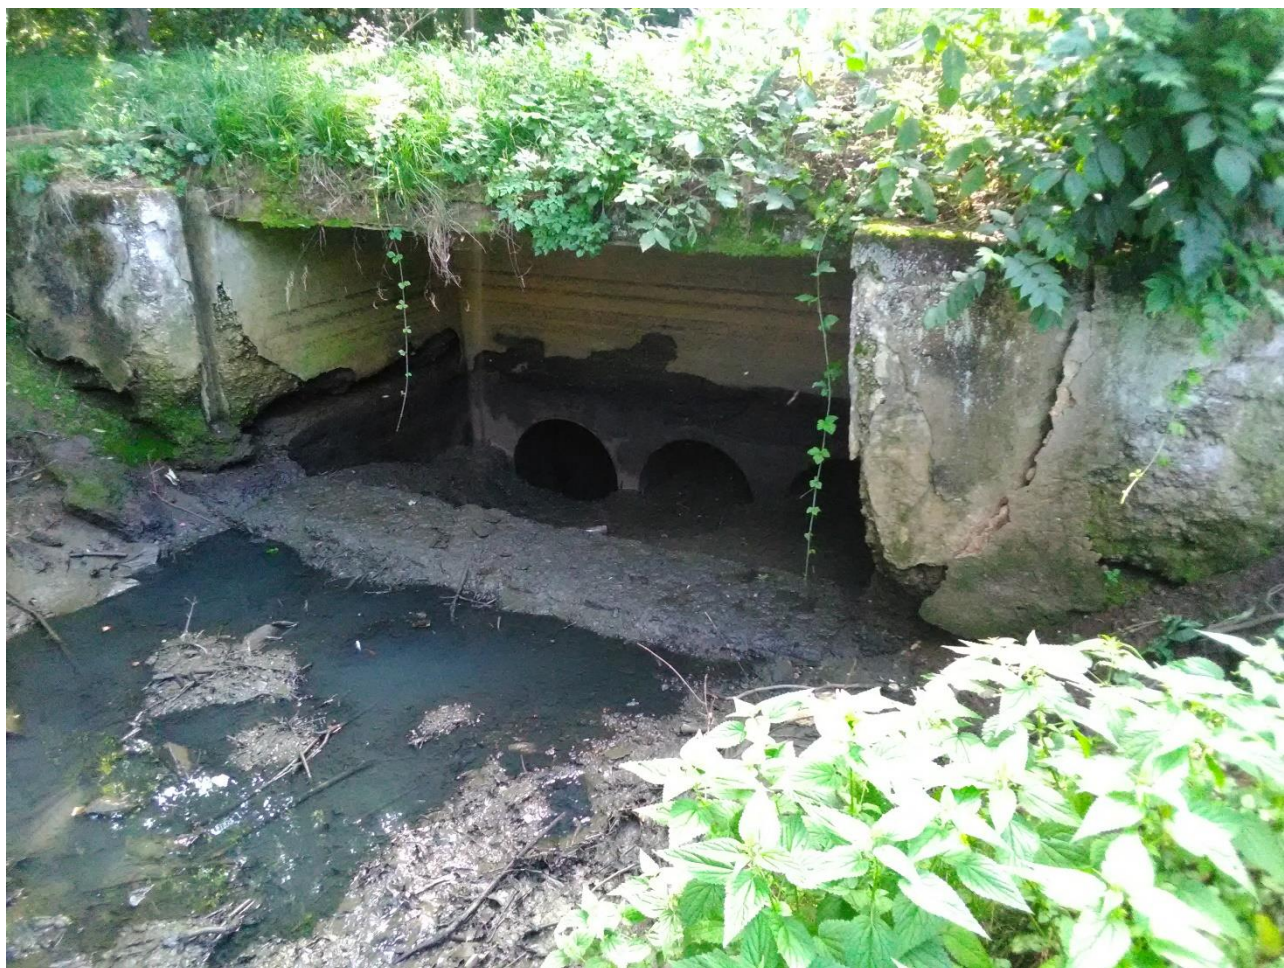
FOTO č.13 – výtokový objekt, při vyčerpání vody

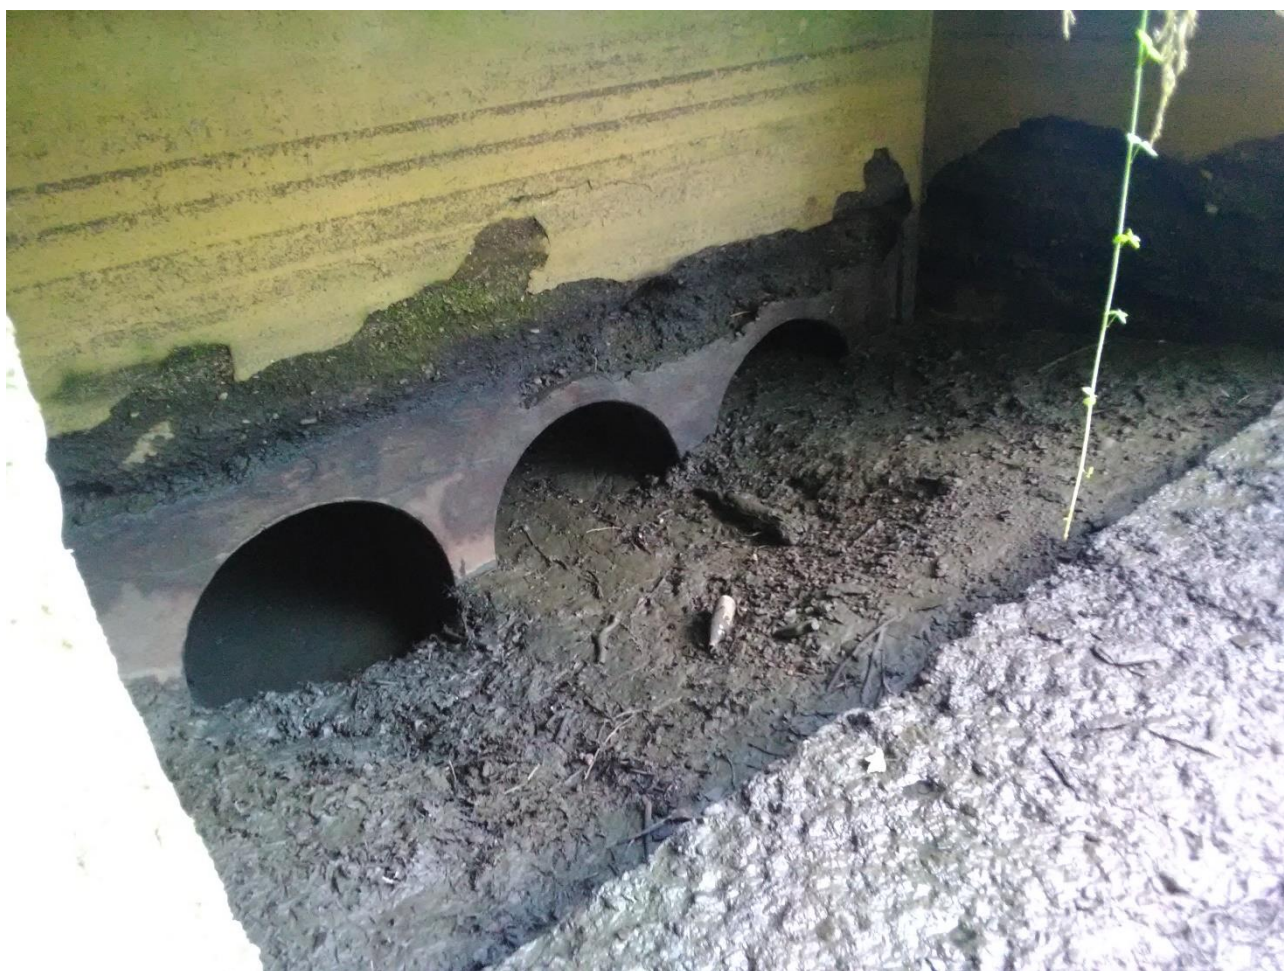
FOTO č.14 – výtokový objekt, potrubí 3x DN1000

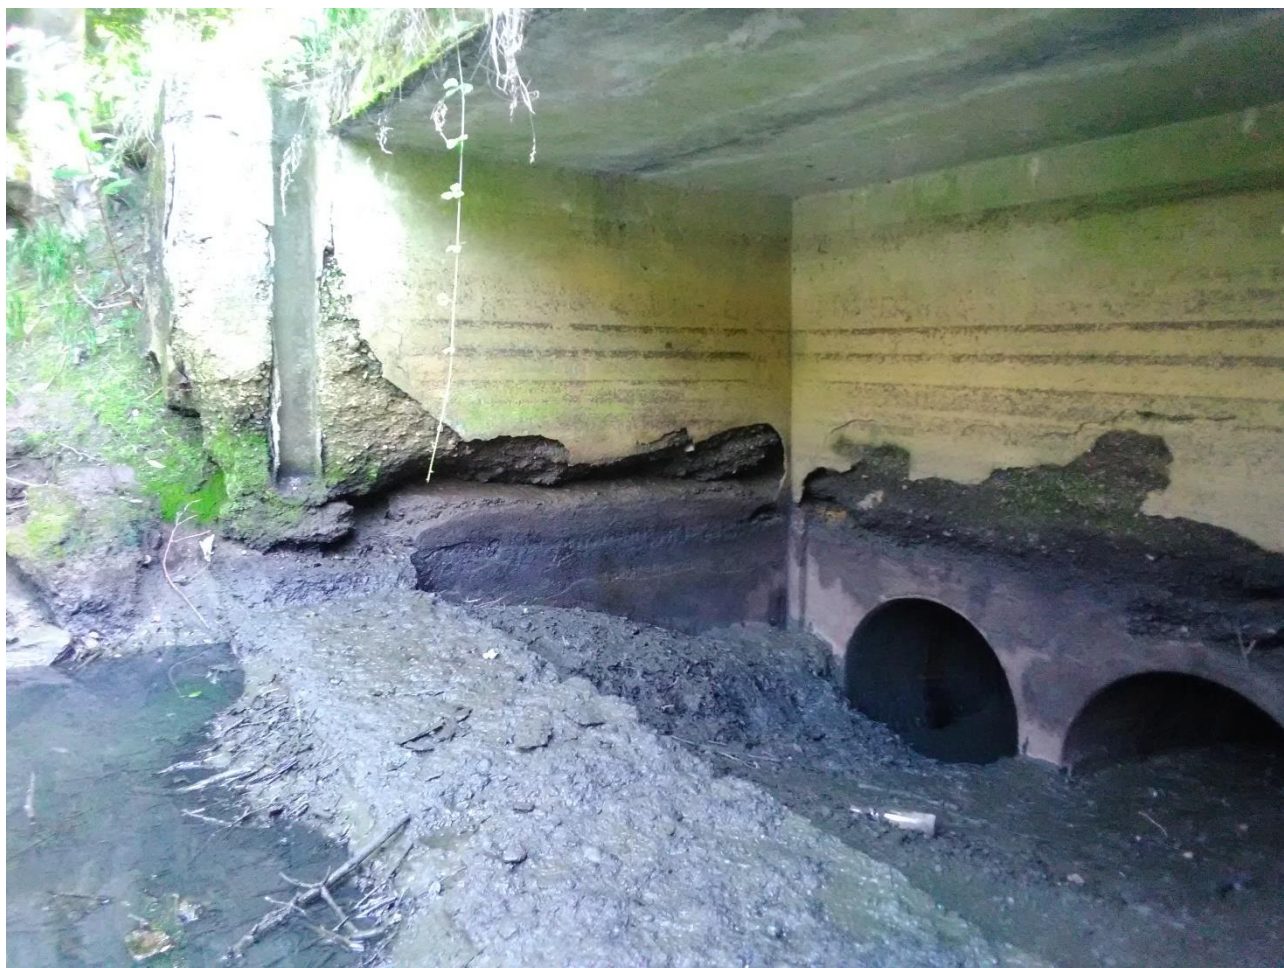
FOTO č.15 – výtokový objekt, degradace betonu na PB

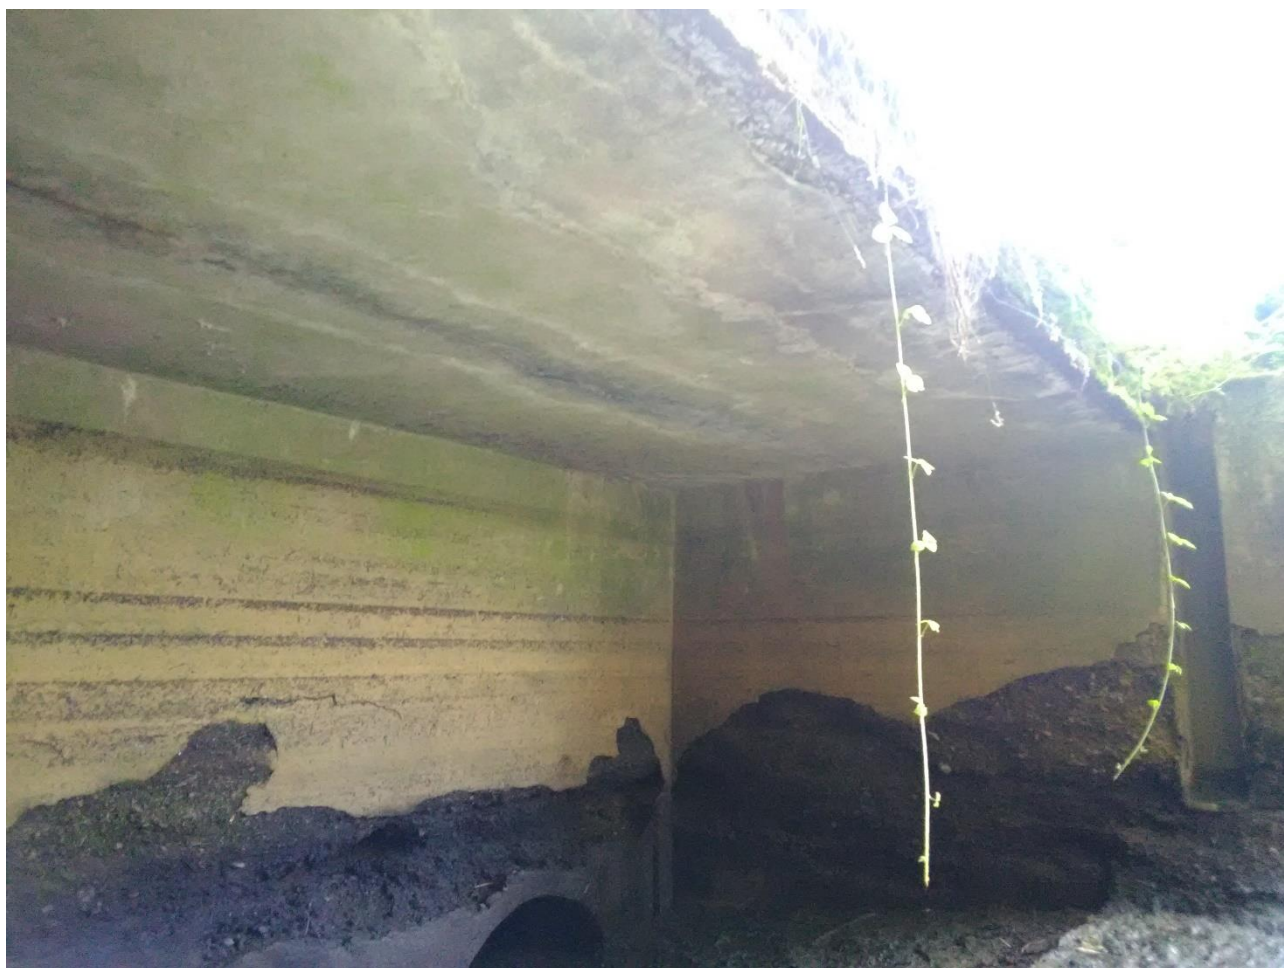
FOTO č.16 – výtokový objekt, degradace betonu na LB

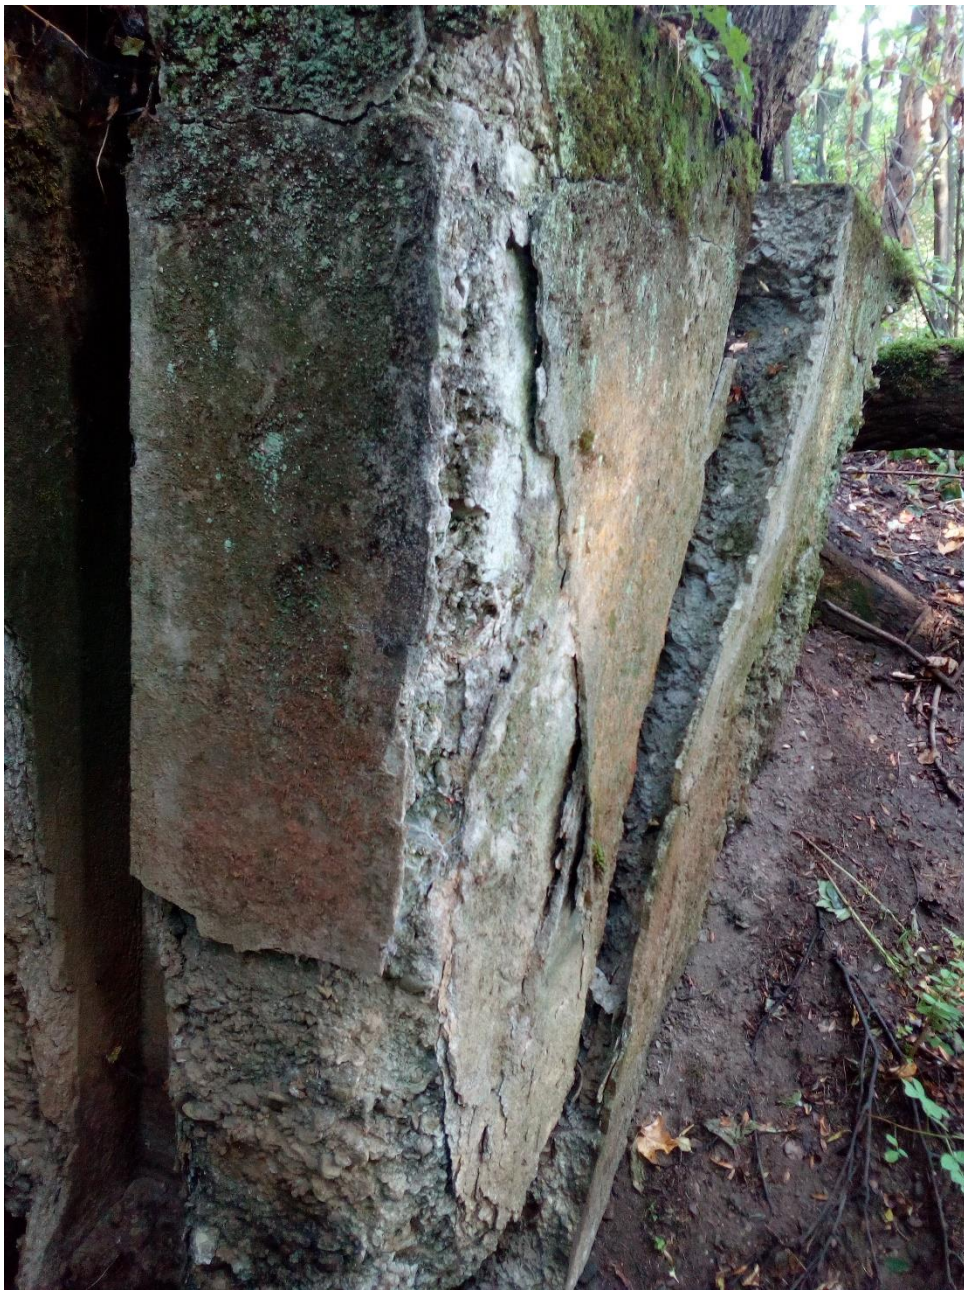
FOTO č.17 – výtokový objekt, trhlina v betonu na LB

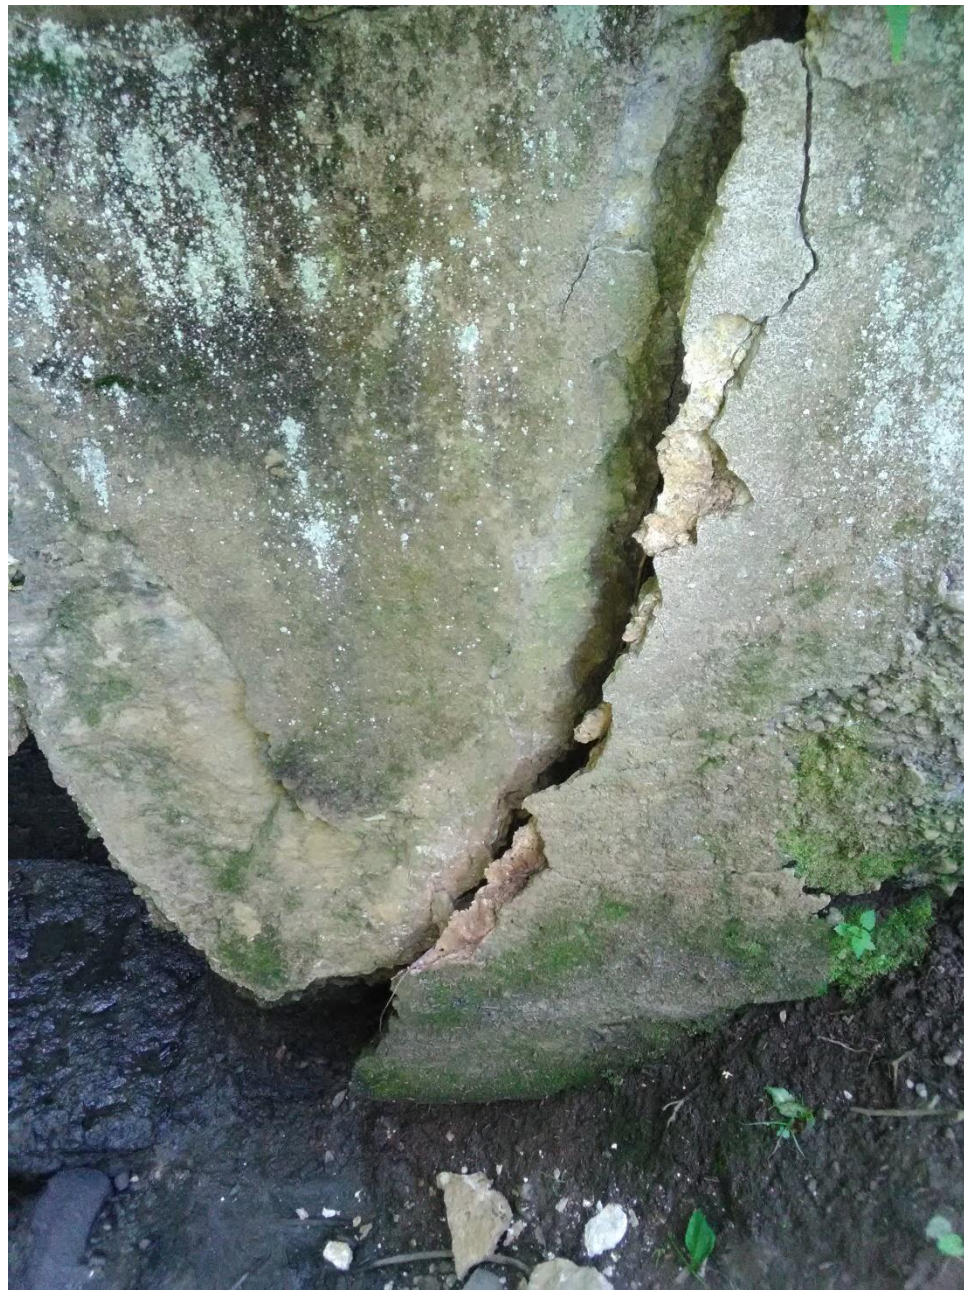
FOTO č.18 – výtokový objekt, trhlina v betonu na LB
