## Příloha č. 2 FOTODOKUMENTACE

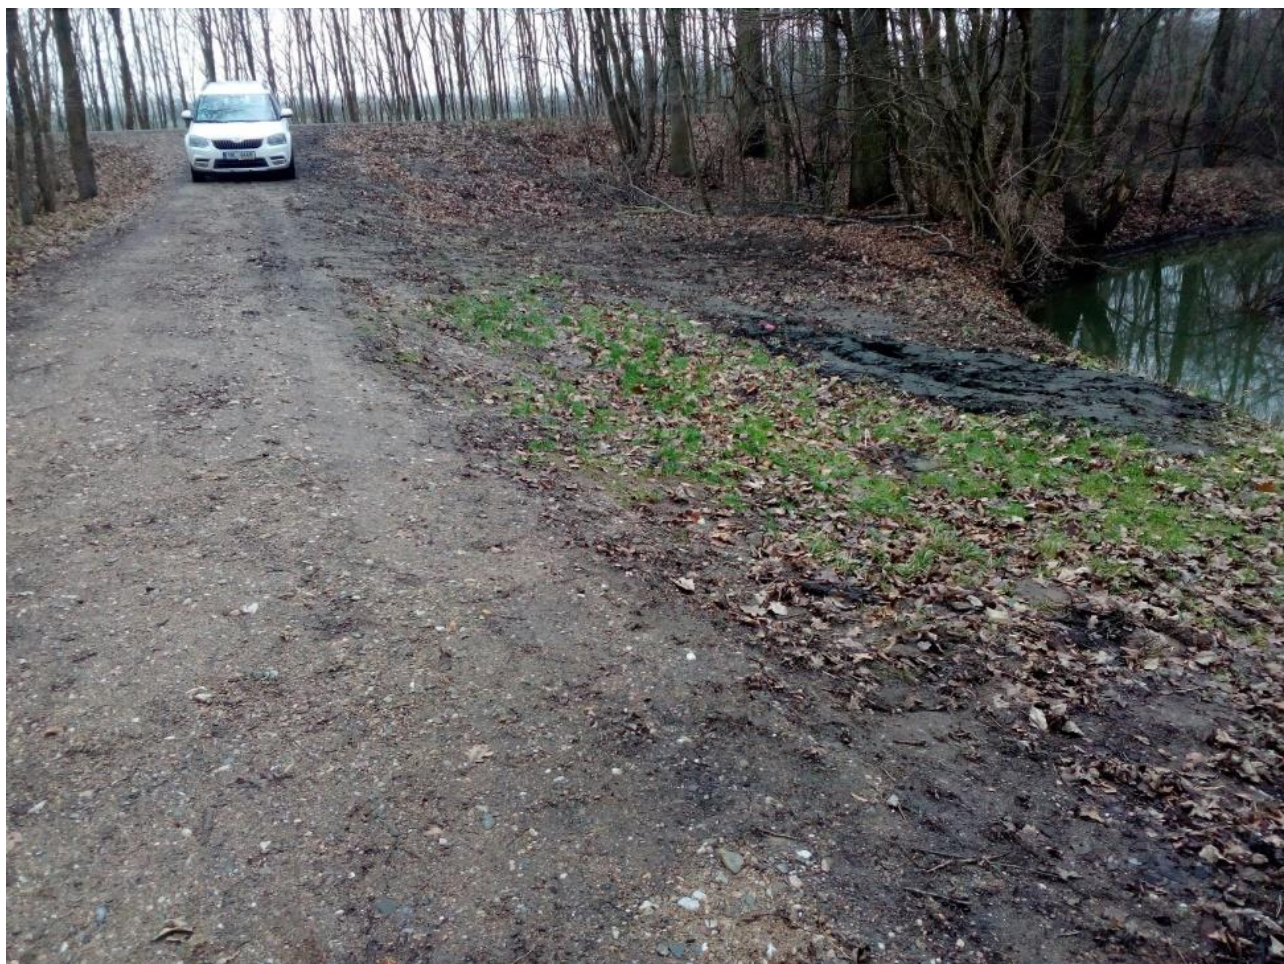
FOTO č.19 – přístupová cesta ke vtokovému objektu

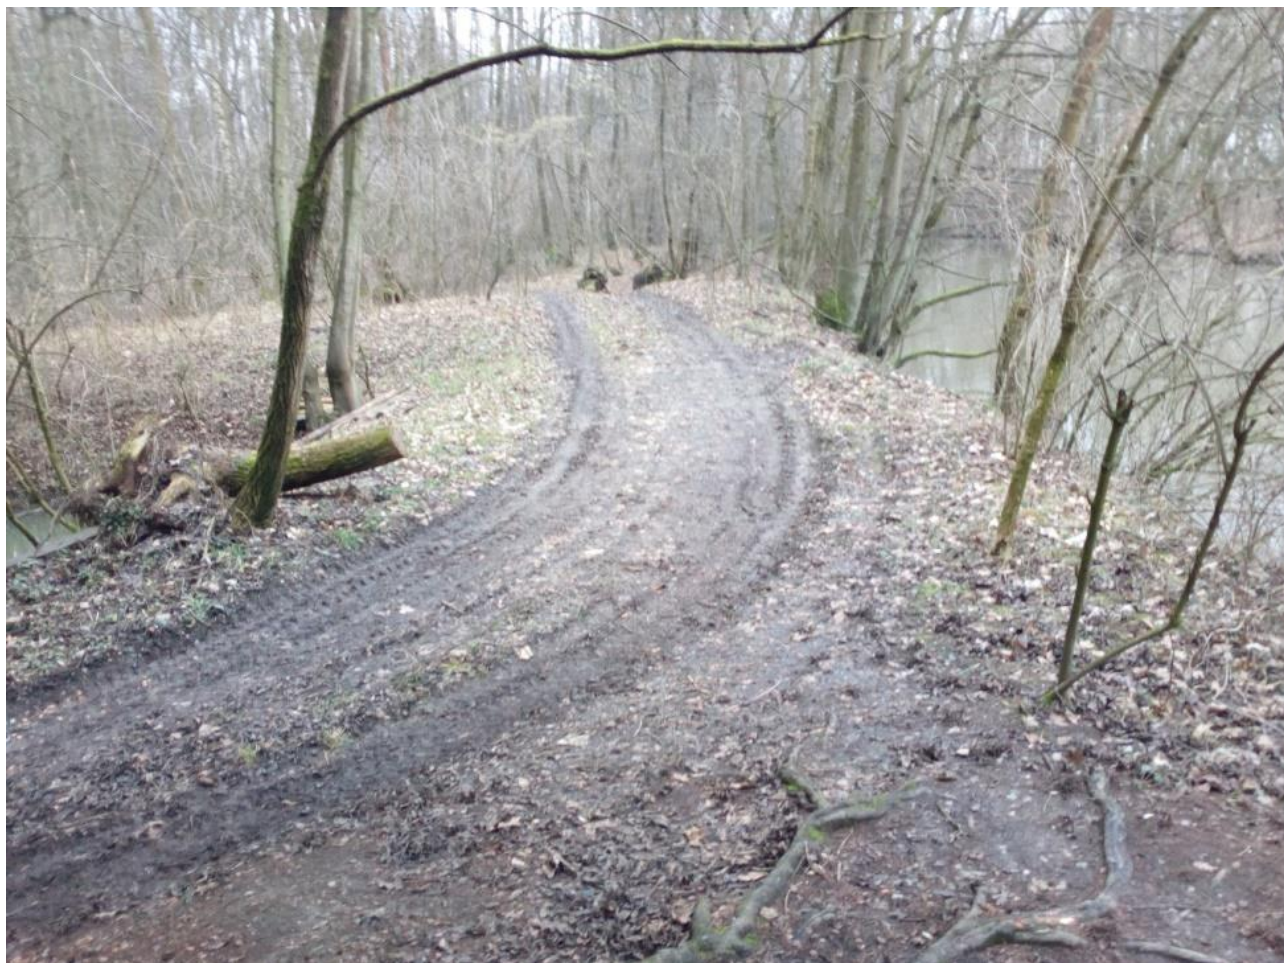
FOTO č.20 – přístupová cesta k výtakovému objektu

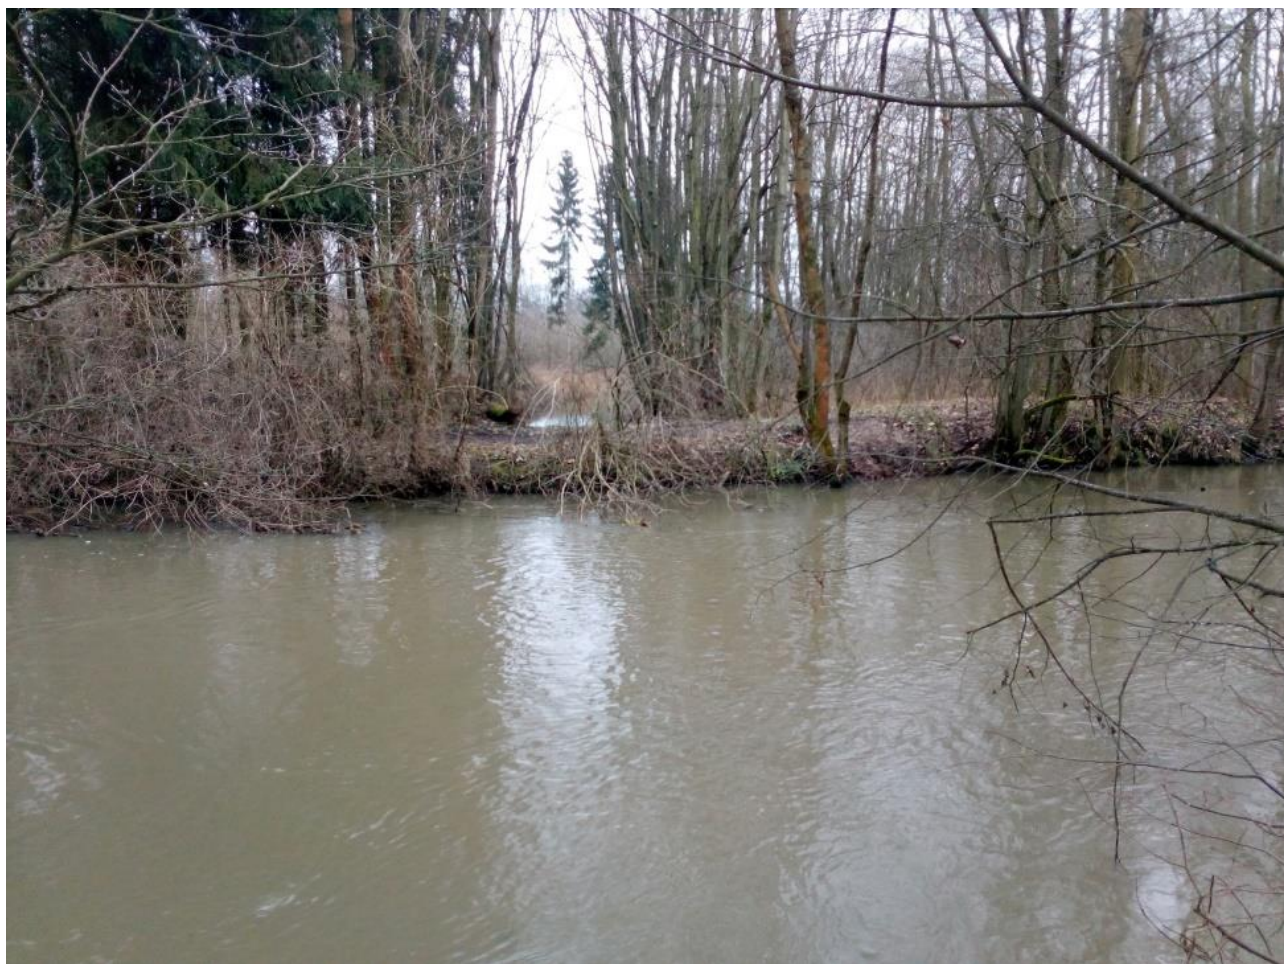
FOTO č.21 – pohled přes Střední Moravu – po směru shybky (toku Cholinka)

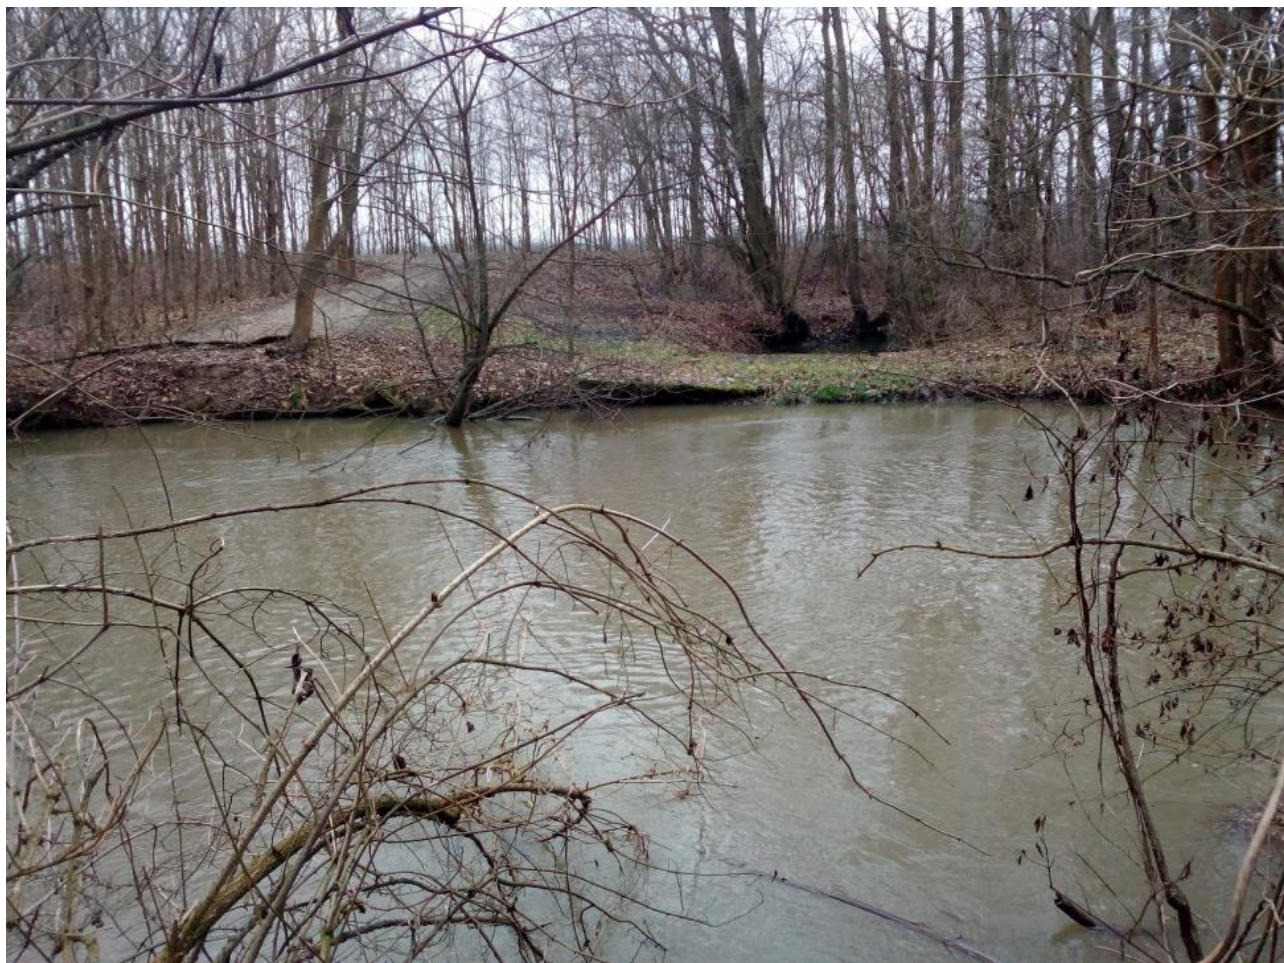
FOTO č.22 – pohled přes Střední Moravu – proti směru shybky (toku Cholinka)
