<b><u>ZÁPIS Z INSPEKCE</u></b>	Inspekční orgán Mostecké montážní Osecká 64 417 22 Háj u Duchcova Tel.: +420 417 639 796 E-mail: inspekni.orgán@mostecká- montazni.cz
---	--------------------------------	--

Číslo inspekce: **008/08/2020**  
 Objednavatel: **Povodí Labe, státní podnik**  
**Víta Nejedlého 951, 500 03 Hradec Králové, IČO 70890005**  
 Plavidlo: **PL-2**

Druh inspekce: **Pravidelná technická prohlídka**

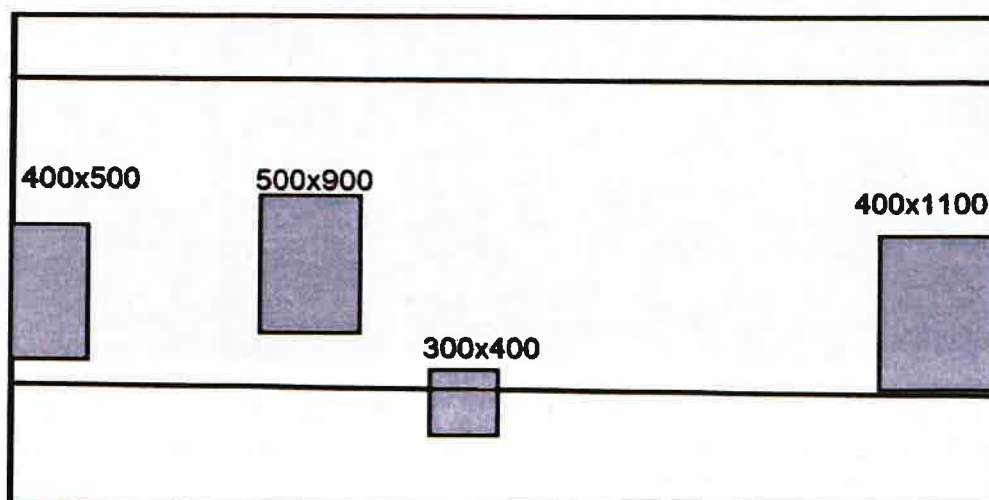
## POHLED NA PODHON PŘÍD

1. Oprava podhonorové části obšívky vsazením v rozsahu PS 400x500, Střed 500x900, Střed300x400, LS400x1000. Viz. náčrtek.

- Body 3., 4. a 5. budou odstraněny během vytažení plavidla na souši před spuštěním na vodu.
- Bod 1.- Oprava bude provedena po skočení doby platnosti IZ 008/08/2020 tzn. po 28.2.2021
- Bod 2 – Oprava zeslabené části obšívky bude provedena kompletní výměnou dnové obšívky z rozsahu cca 15 x 5,1M mezi žebry ž.č. 10 až ž.č.36. O dalším postupu rozhodne IO po demontáži stávající obšívky dle stavu dnových výztuh a zpřístupnění dvojitého prostoru. V současné době nepřístupné. Bude provedeno po skočení doby platnosti IZ 008/08/2020 tzn. po 28.2.2021
- Plavidlo má 24 vodotěsných úseků, které jsou po konstrukční stránce v pořádku a přístupné, případná netěsnost v oblasti viz. bod 4.- neohrozí plovatelnost plavidla.

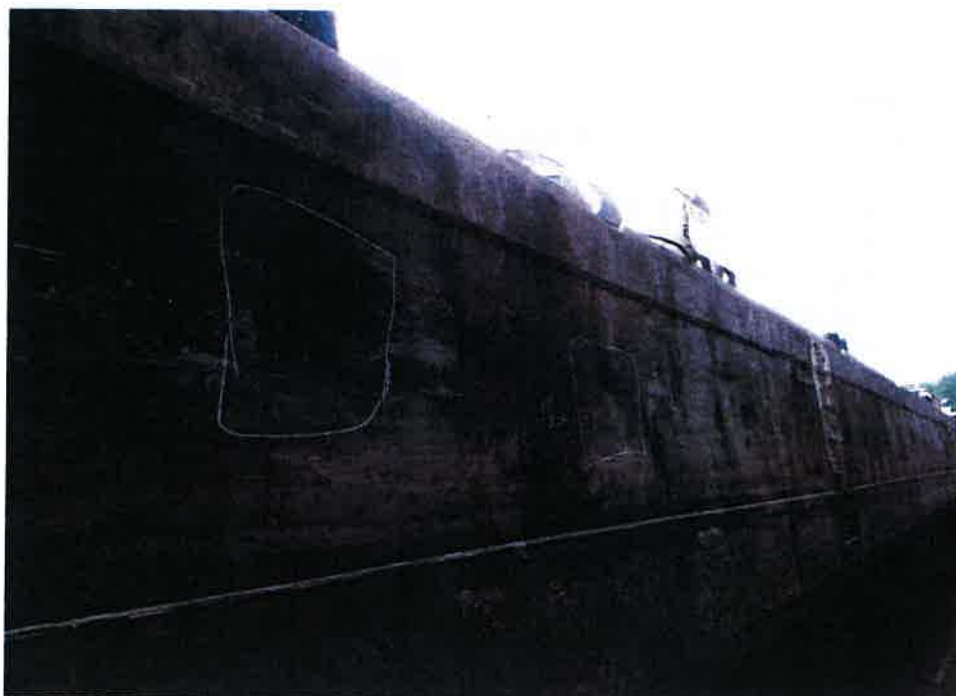
- 2.- Oprava boční obšívky LS ž.č.63 až ž.č.65 v rozsahu 400x400 a 350x300 viz.foto

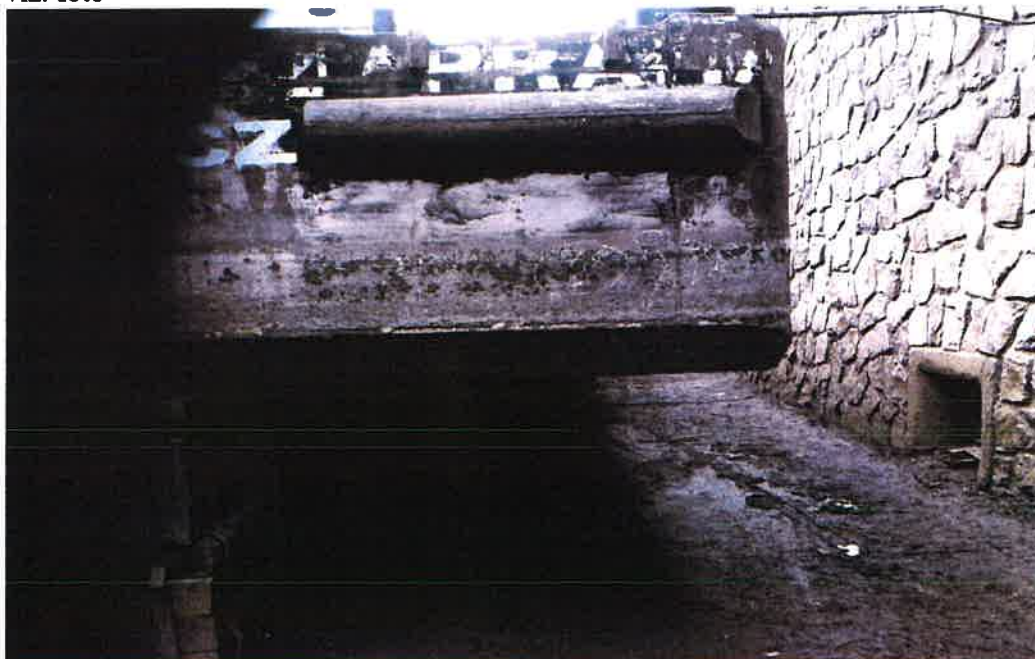
3.- Oprava svaru zadního podhonu na PS vydrážkováním a zavařením z vně plavidla viz. foto

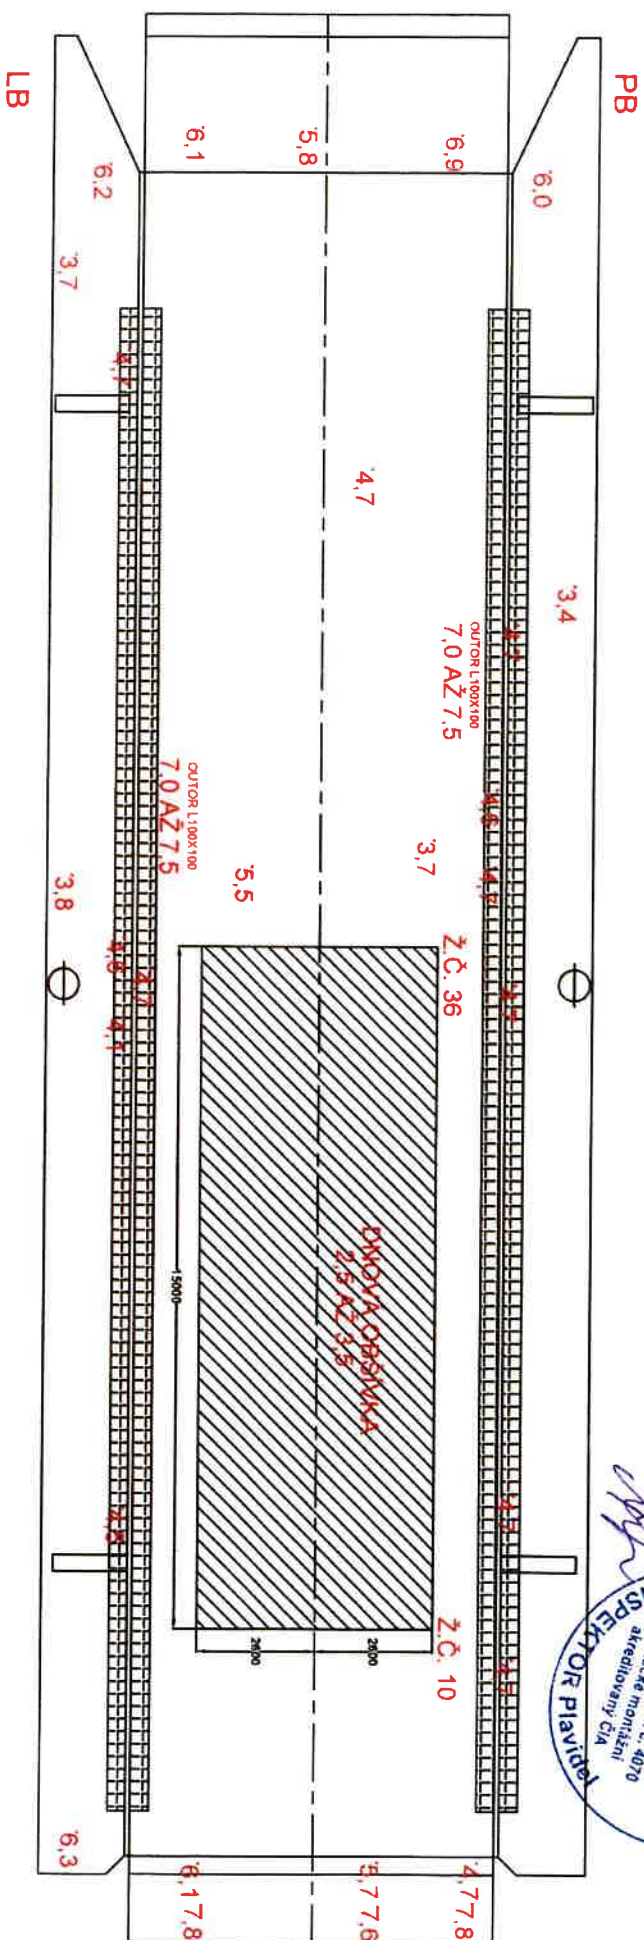
## PŘEPÍČOVÁNÍ

4.- Oprava netěsností zeslabené části dnové obšívky mezi ž.č.10 až ž.č.36 v šíři 2600 od CL oboustranně v oblasti snížené paluby vyvařením .popř. místním přeplátováním. Viz. Protokol měření obšívky.

OBŠÍVKA POD SNIŽENOU  
PALUBOU UZAVŘENÝ  
DVOJITÝ PROSTOR
