# POVODÍ LABE, státní podnik

## ZÁMĚR OPRAVY

**Jez Habrkovice, Jez Lanžov, oprava nátěrů jezové konstrukce**

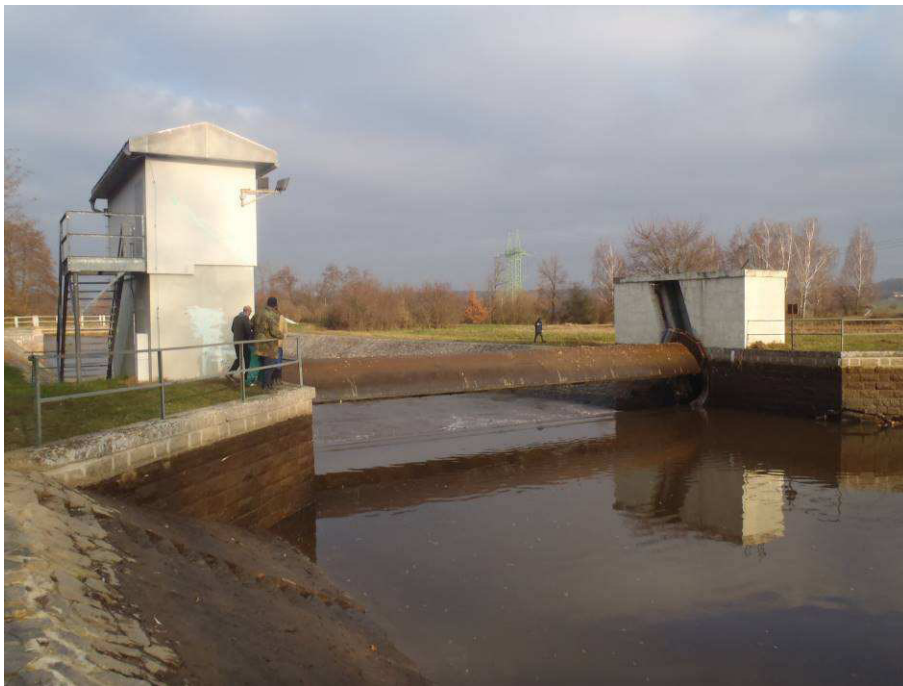
Celkový stav hradící konstrukce jezu Habrkovice je v dobrém stavu.

Celkový pohled na jez

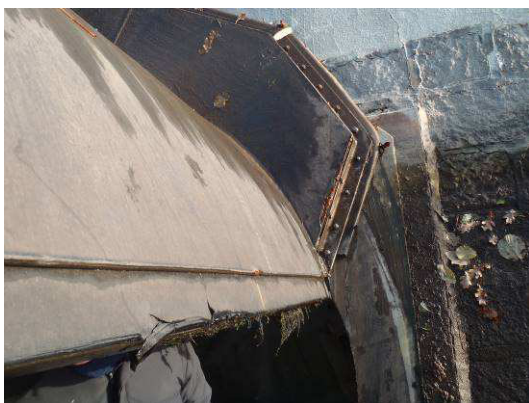
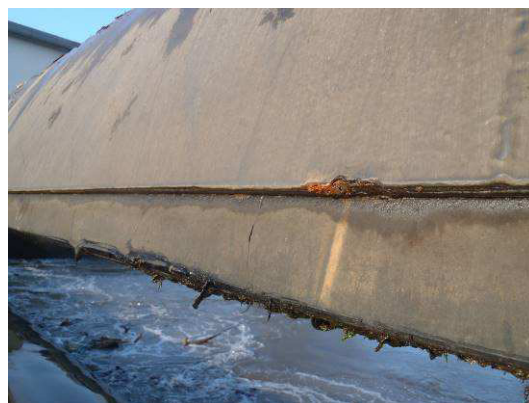
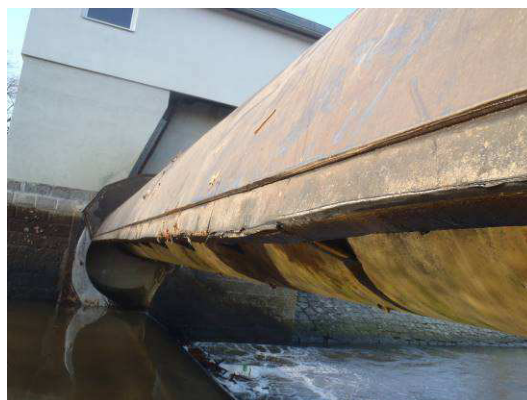
Poškození prahového těsnění nemá zásadní vliv na těsnost a provozuschopnost válce a není nutná jeho oprava.

Poškození prahového těsnění

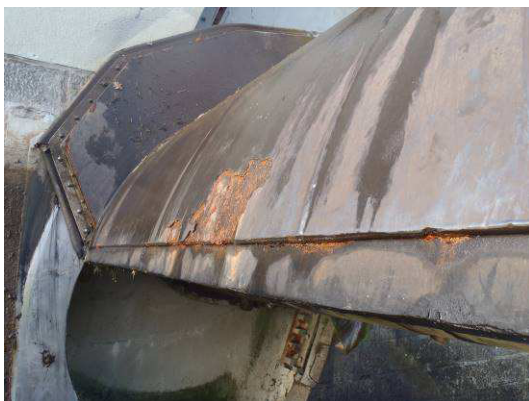
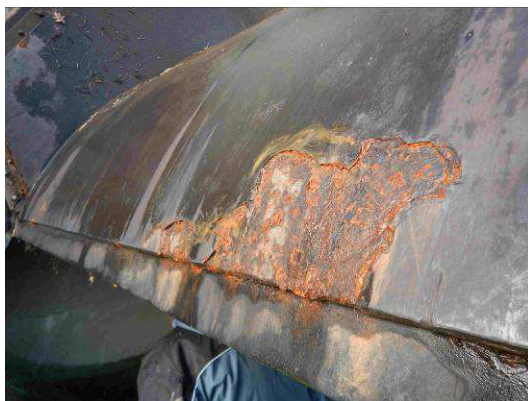
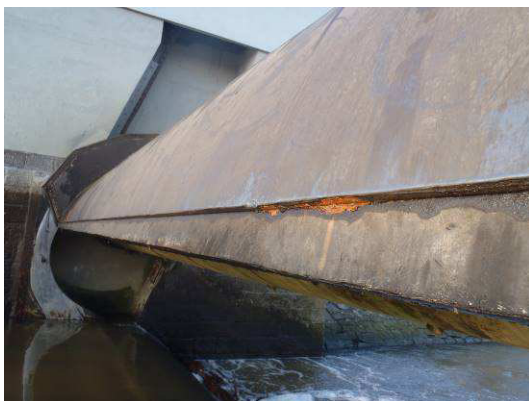
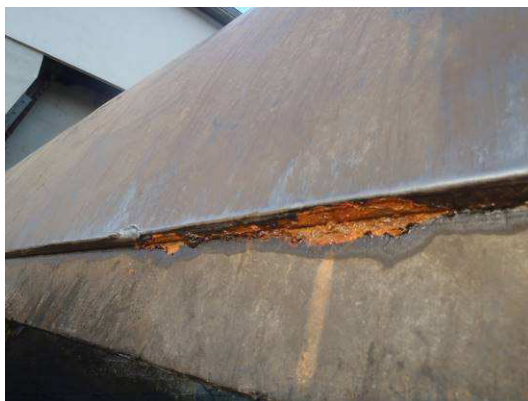
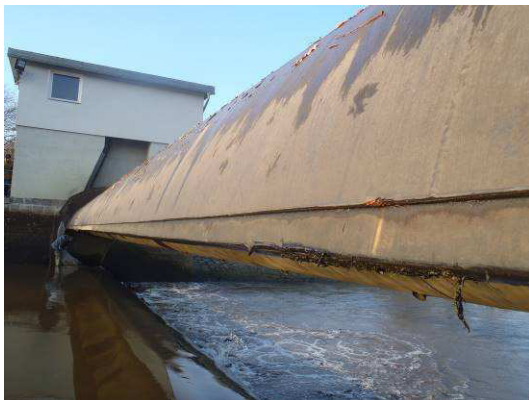
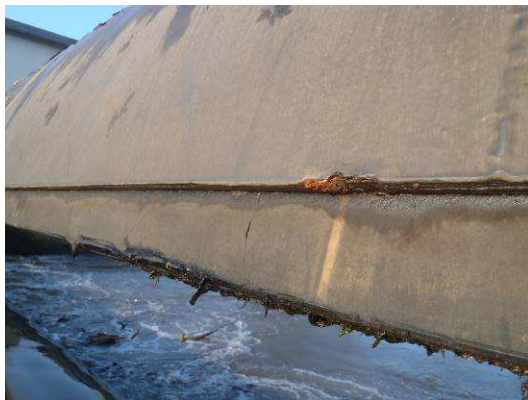
Poškození protikoroze ochrany nad prahovým těsněním

Všechna zjištěná místní poškození protikorozi ochrany válce je nutno opravit (rozsah poškození je patrný z příložené fotodokumentace).

Lokální poškození je potřeba před aplikací opravného nátěru vymezit pomocí zakrývacích pásek, a následně v opravované lokalitě očistit pomocí abrazivního tryskání ostrohranným abrazivem. Tímto způsobem bude dosaženo dostatečného očištění ocelové konstrukce jak od zbytků původního nátěrového systému, tak od korozních zplodin. Současně bude díky použitému typu abraziva dosaženo potřebného kotvícího profilu. Otryskání bude na okrajích provedeno takzvaně do ztracena tak, aby následně došlo k částečnému překryvu staré a nové nátěrové vrstvy. Zásadně se tato předúprava povrchu nesmí realizovat pomocí ručního čištění, kdy je zcela nemožné dosáhnout potřebných parametrů a zároveň při použití rotačních ručních brusek hrozí i poškození původního nátěru odletujícími žhavými jiskrami.

Po provedení a kontrole předúpravy povrchu opravovaných míst následuje aplikace nátěrového systému Permacor 2807 HS-A v jedné vrstvě stěrkováním, s lokálním překryvem původního nátěrového systému pro zamezení vzniku výrazné přechodové hrany a tím eliminací ztráty jeho ochranné funkce a vlastností. Požadovaná celková tloušťka takto provedeného nátěru je v celé oblasti opravy minimálně 1000 $\mu$ m.

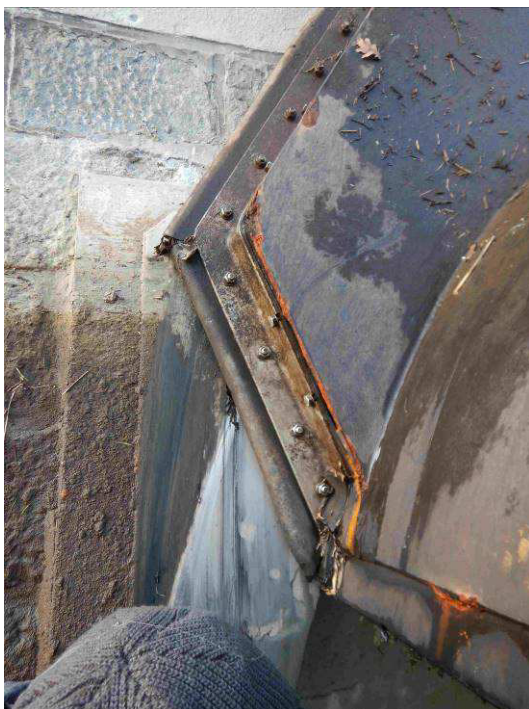
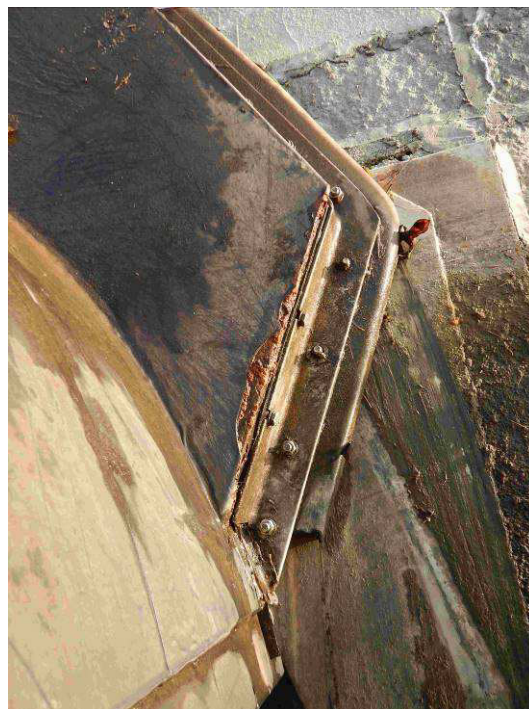
Poškození protikorozní ochrany bočních štítů

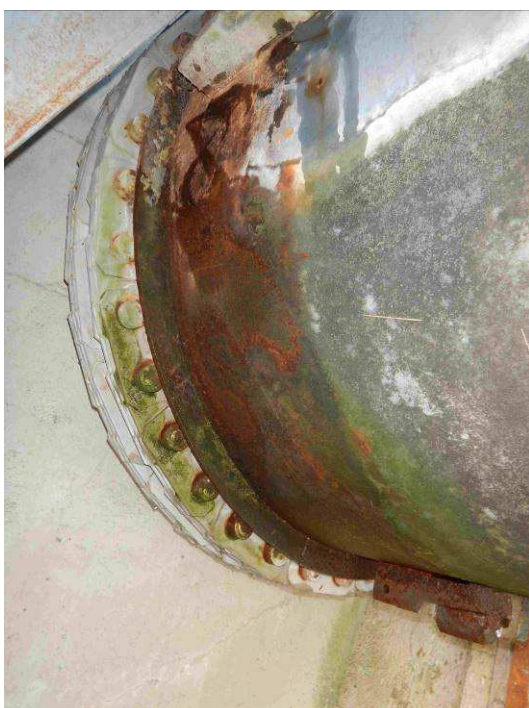
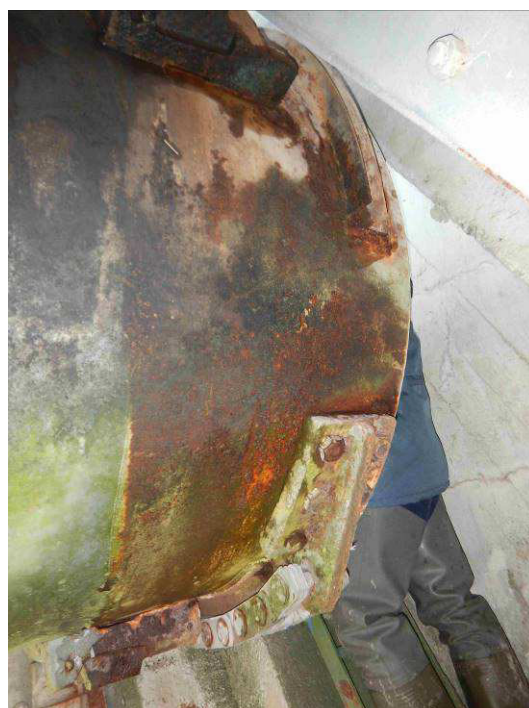
Poškození protikorozní ochrany u závěsů gallových řetězů

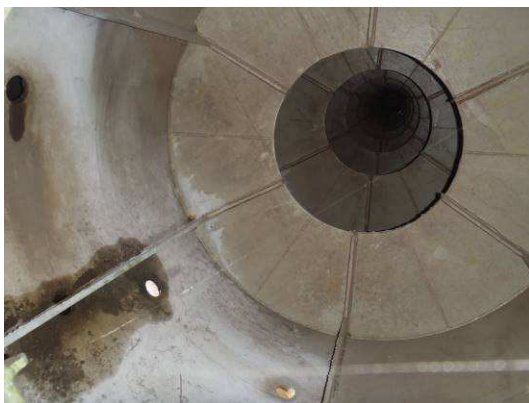
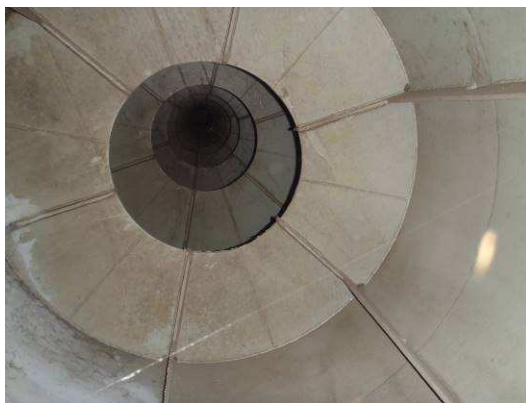
Vnitřní konstrukce válce

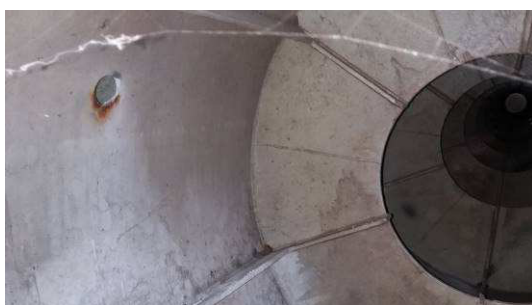
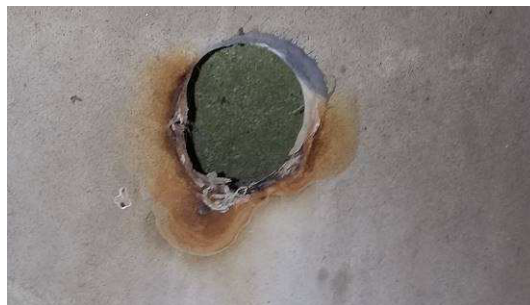
Poškození protikoroze ochrany na hranách odtokových otvorů

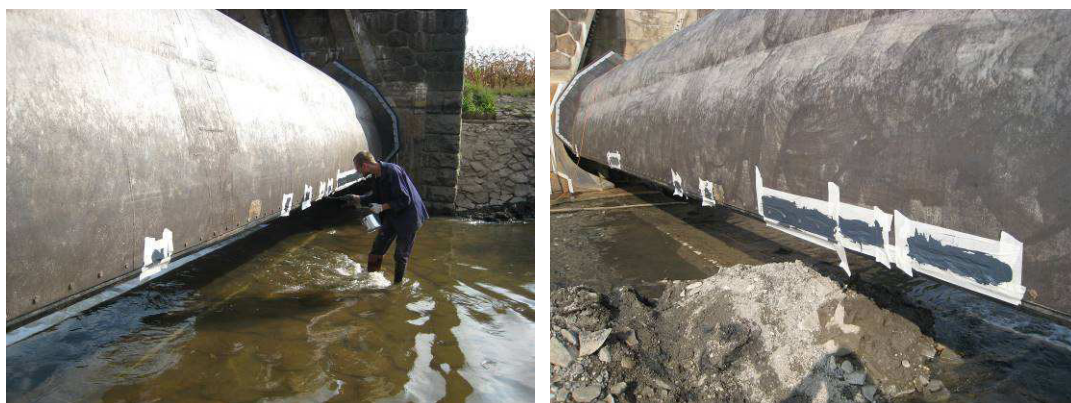
V roce 2009 byla provedena oprava nátěru válce (místní poškození na štítu nad prahovým těsněním) a oprava bočního těsnění válce.

Oprava protikoroziční ochrany v roce 2009

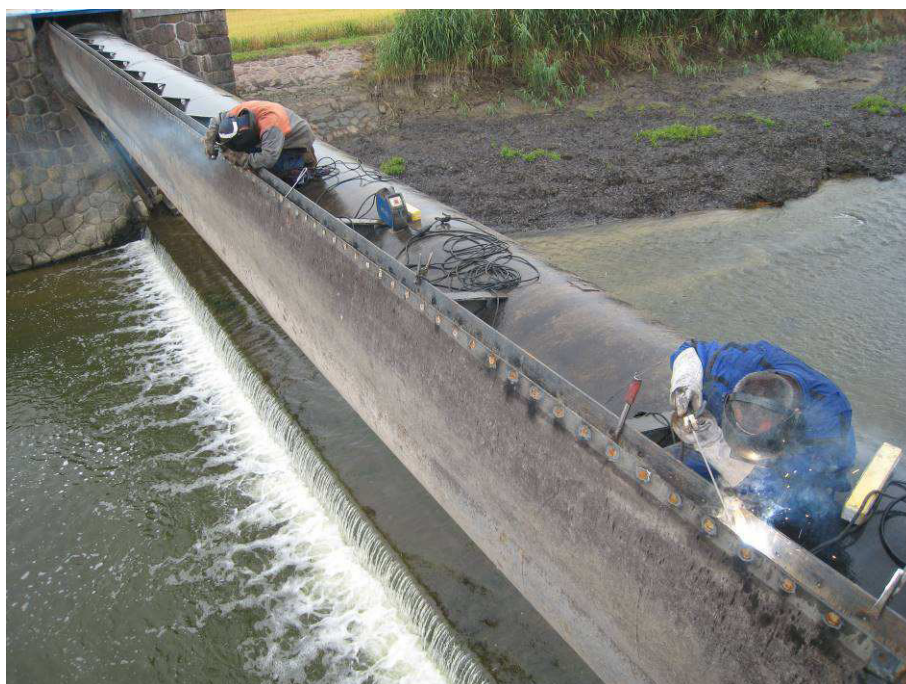
V roce 2011 byla provedena oprava prahového těsnění včetně protikorozi ochrany.

Oprava prahového těsnění v roce 2011

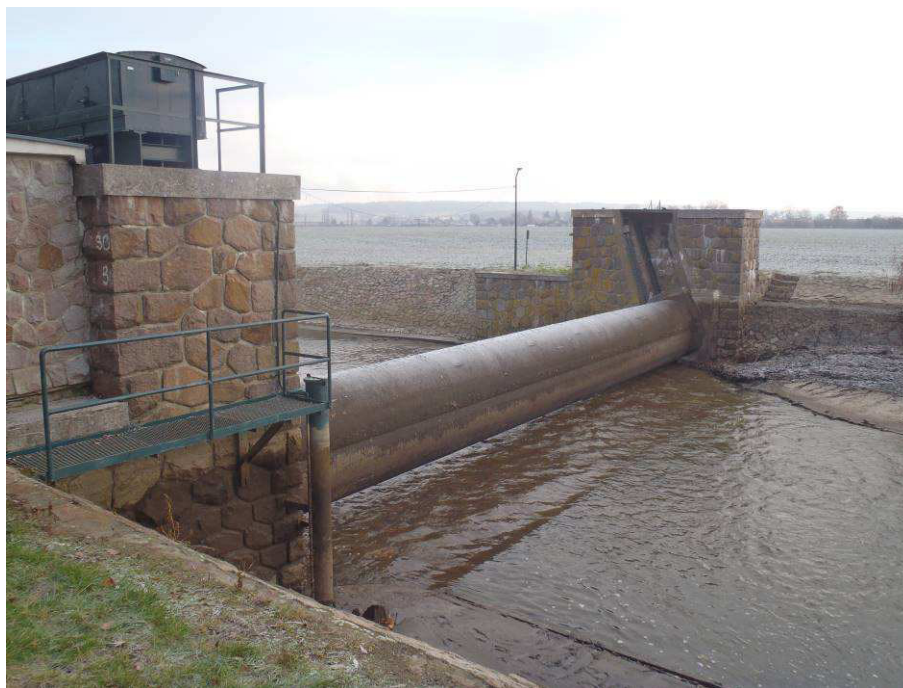
Celkový stav hradící konstrukce jezu Lanžov je v dobrém stavu.

Celkový pohled na jez

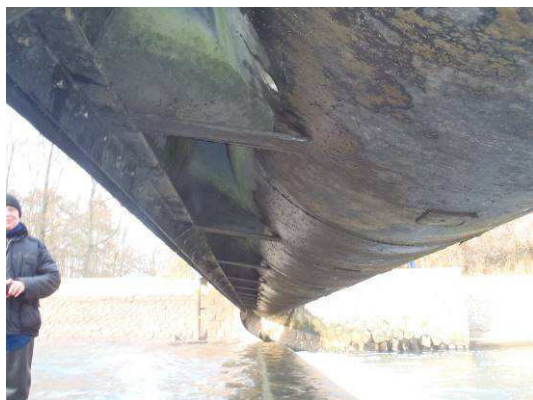
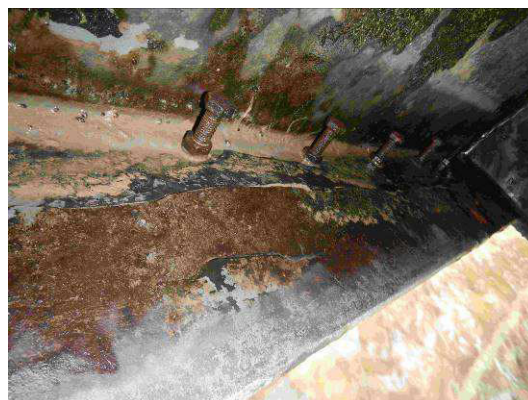
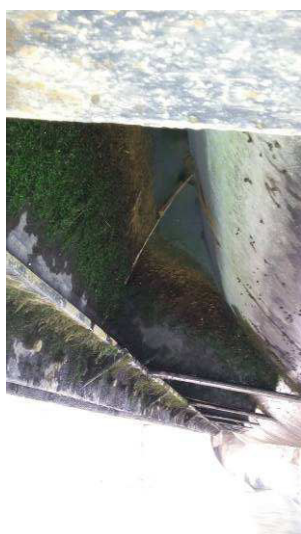
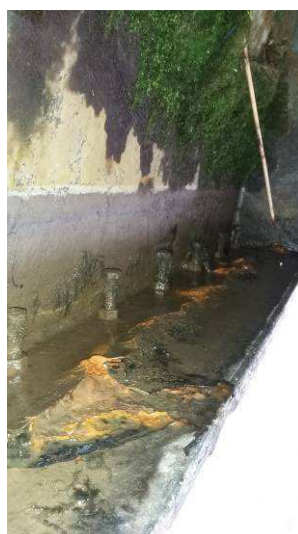
Poškození protikoroziční ochrany nosiče prahového těsnění (u seřizovacích šroubů)

Všechna zjištěná místní poškození protikorozi ochrany válce je nutno opravit (rozsah poškození je patrný z přiložené fotodokumentace). Před opravou nátěru uvnitř válce je nutno odstranit nános.

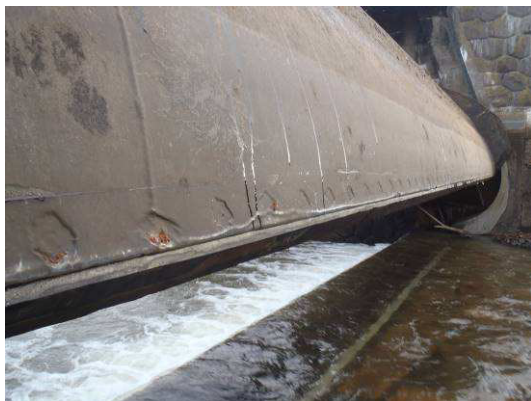
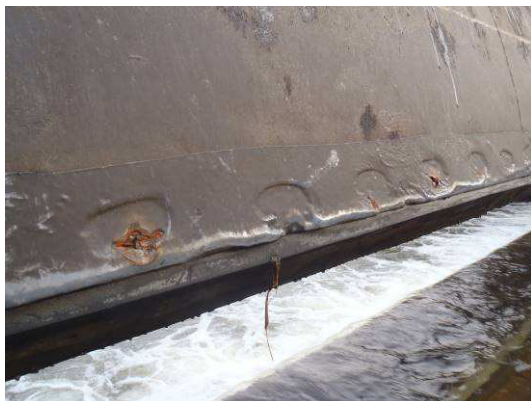
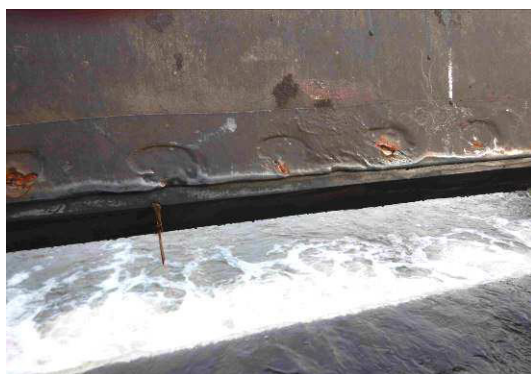
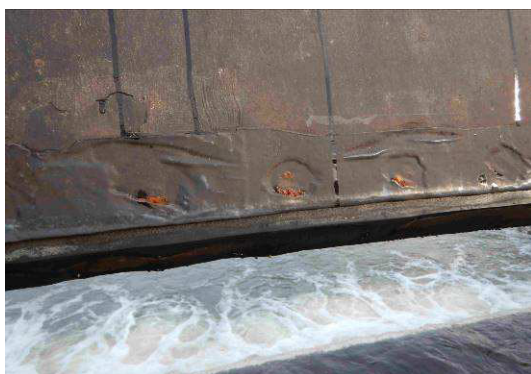
Poškození protikoroziční ochrany nad prahovým těsněním

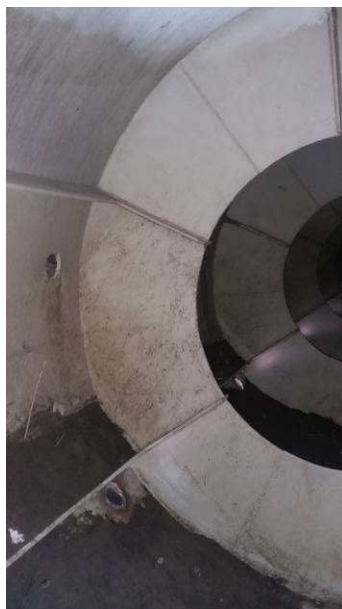
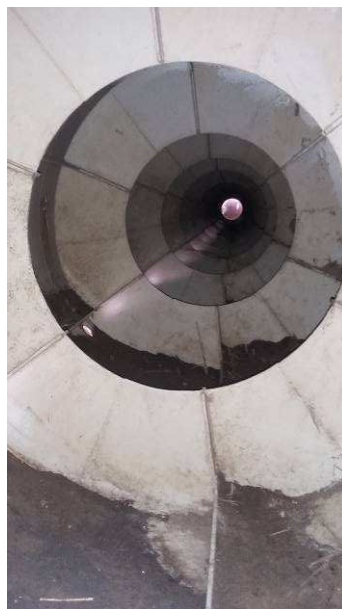
Vnitřní konstrukce válce

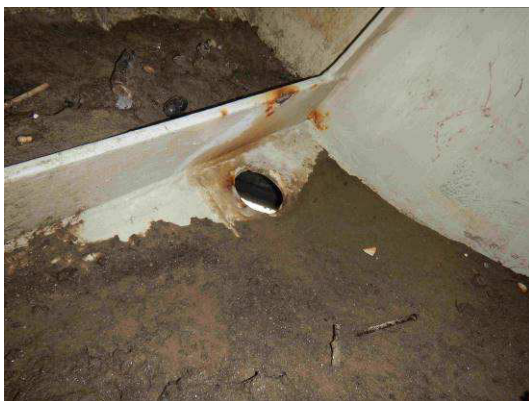
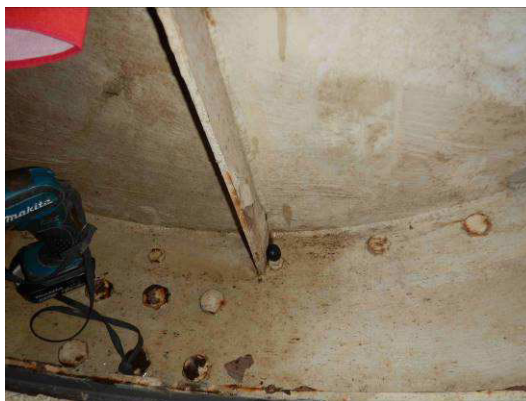
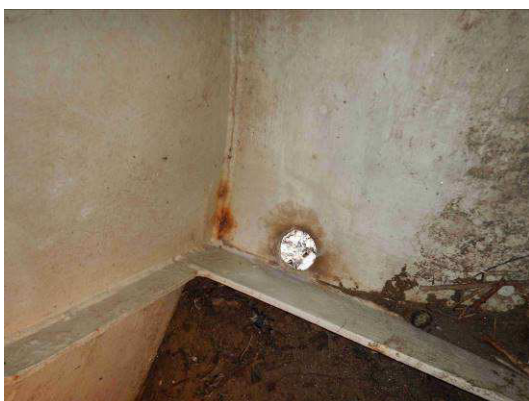
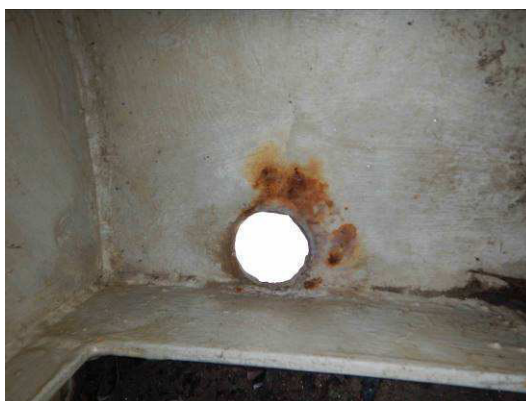
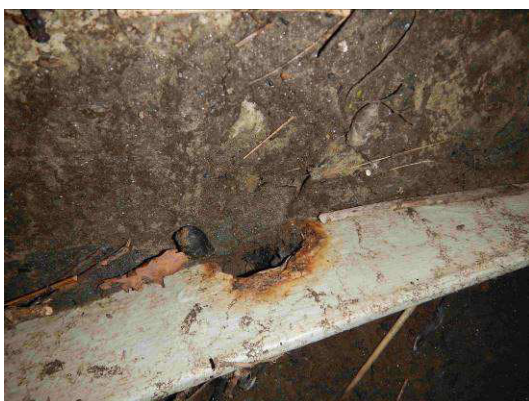
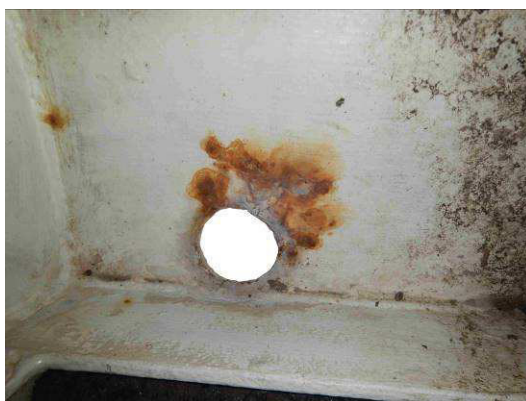
Poškození protikoroziční ochrany na hranách odtokových otvorů a vyztužení válce
