**Posudek břehového porostu
na vodní nádrži Rozkoš
(pozemek p.č. 339)
k.ú. Lhota u Nahořan**

**Povodí Labe, státní podnik, OPVZ
referát vodohospodářského plánování a ekologie**

9/2021

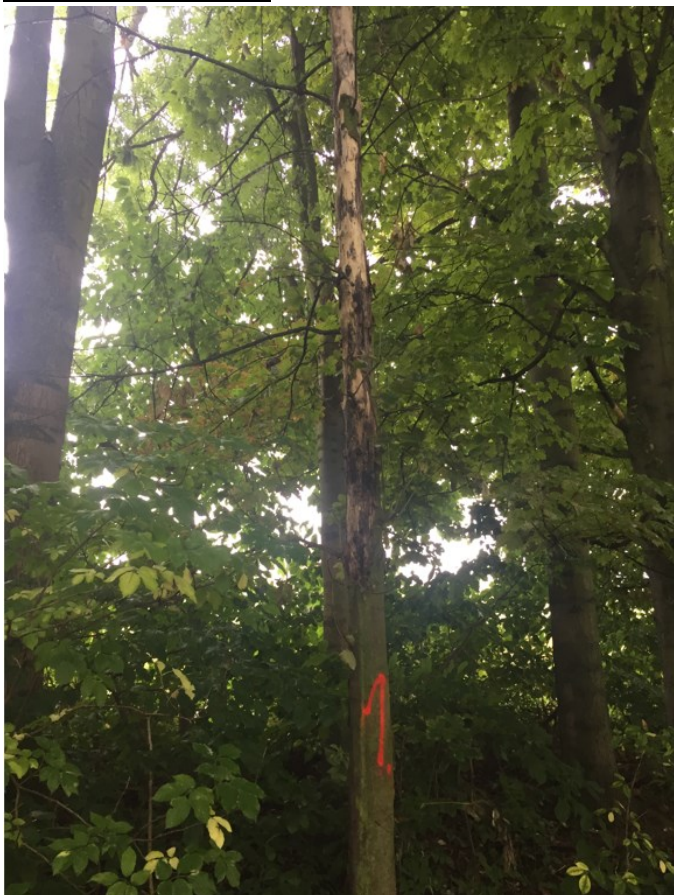
Suchá horní část dřeviny

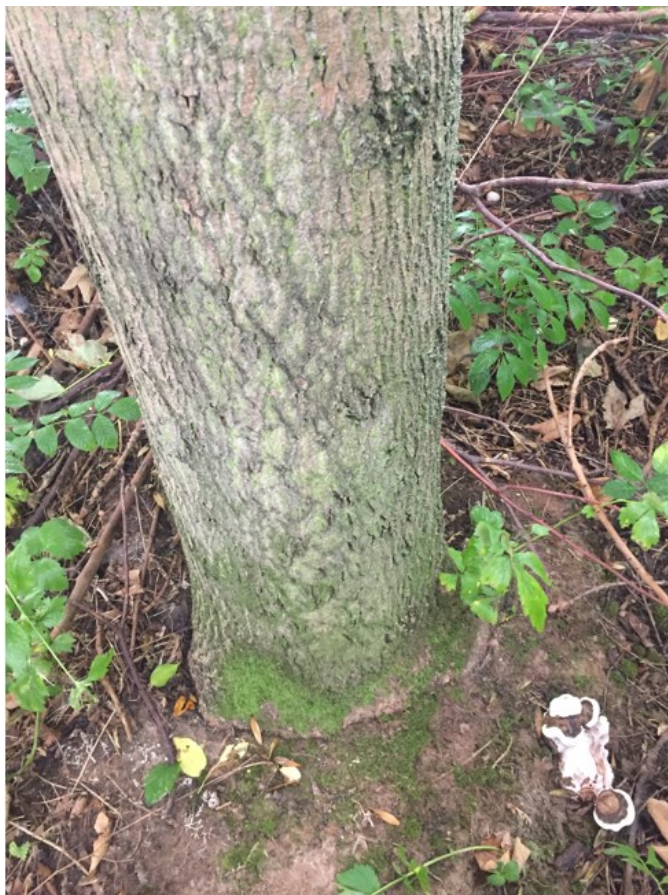
Plodnice dřevokazných hub na kořenových náběžích

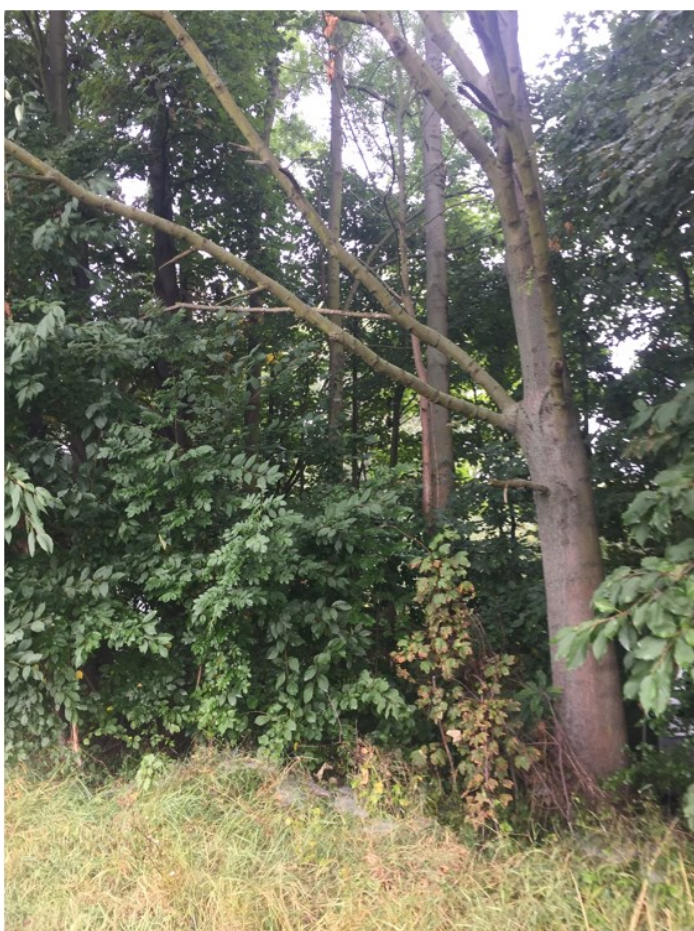
Vlajkovitá a téměř suchá koruna

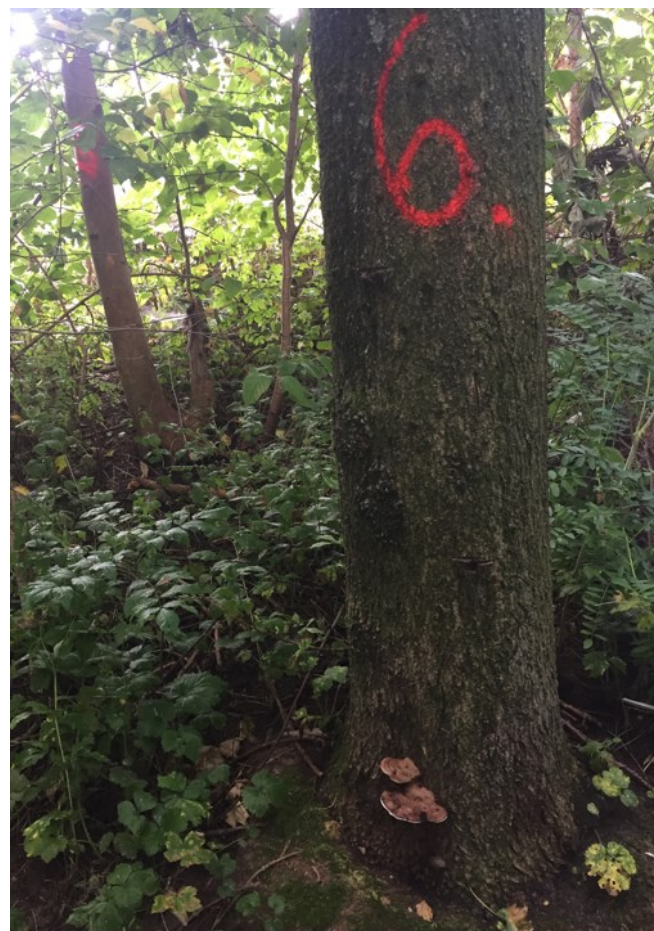
Plodnice dřevokazné houby na bázi kmene

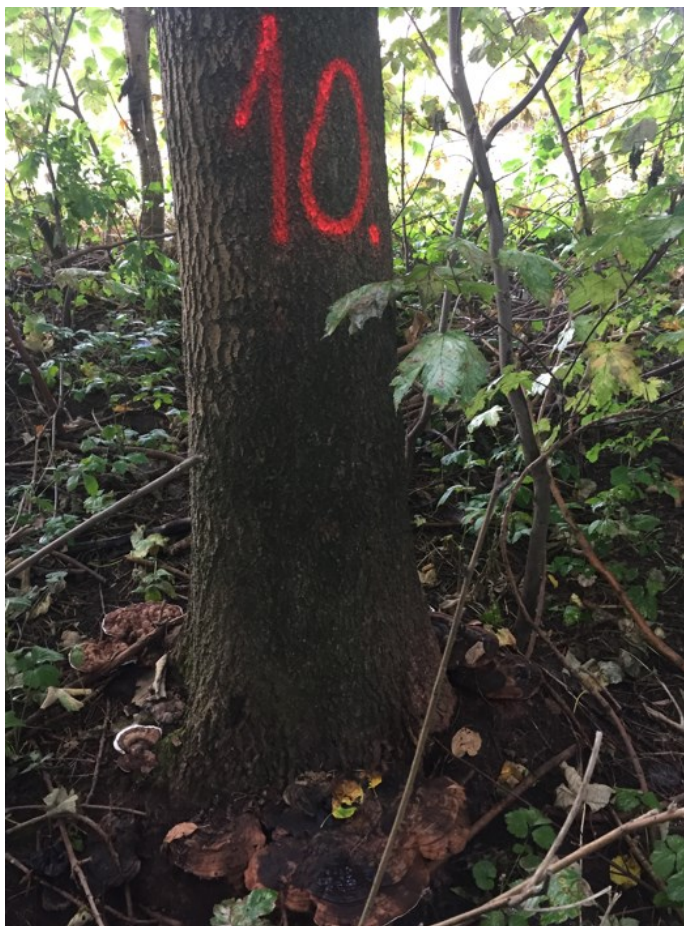
Plodnice dřevokazných hub po obvodu báze

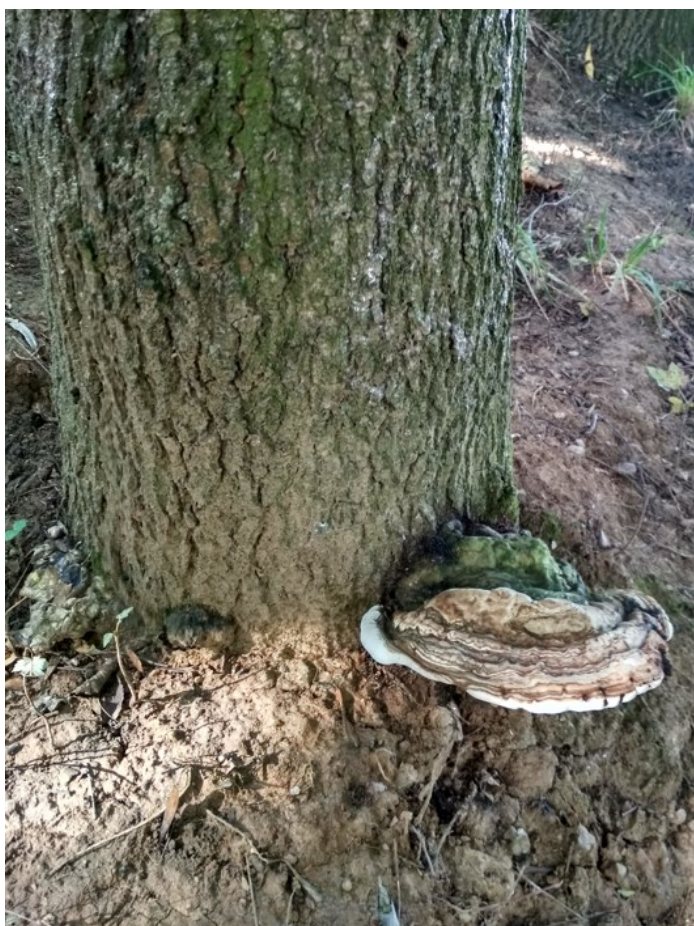
Plodnice u báze kmene a přisypaná báze

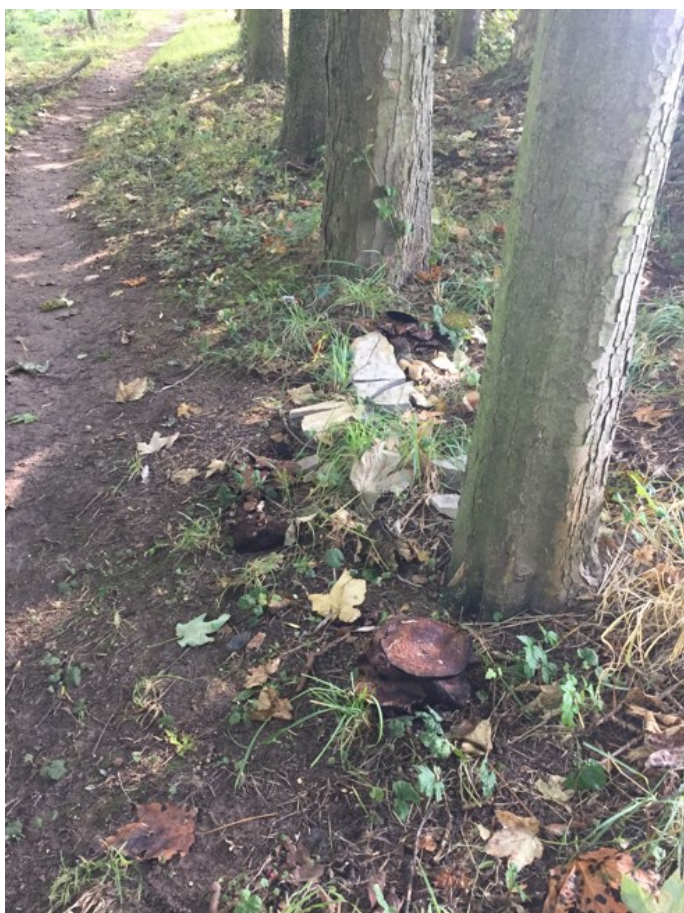
Plodnice václavky či šupinovky na náběžích

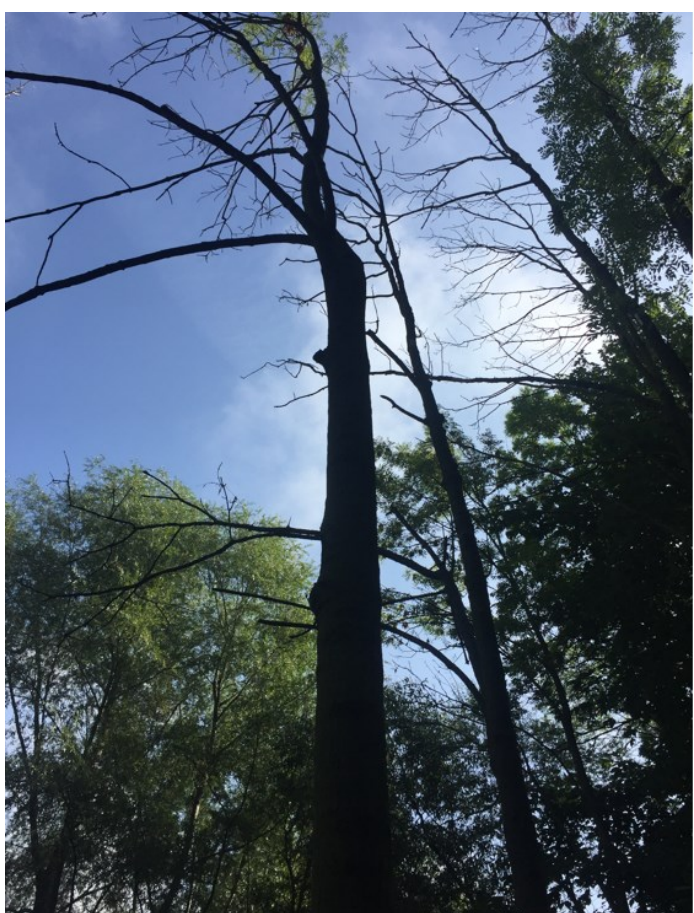
Zbytkové olistění u jasanu s vlajkovitou korunou

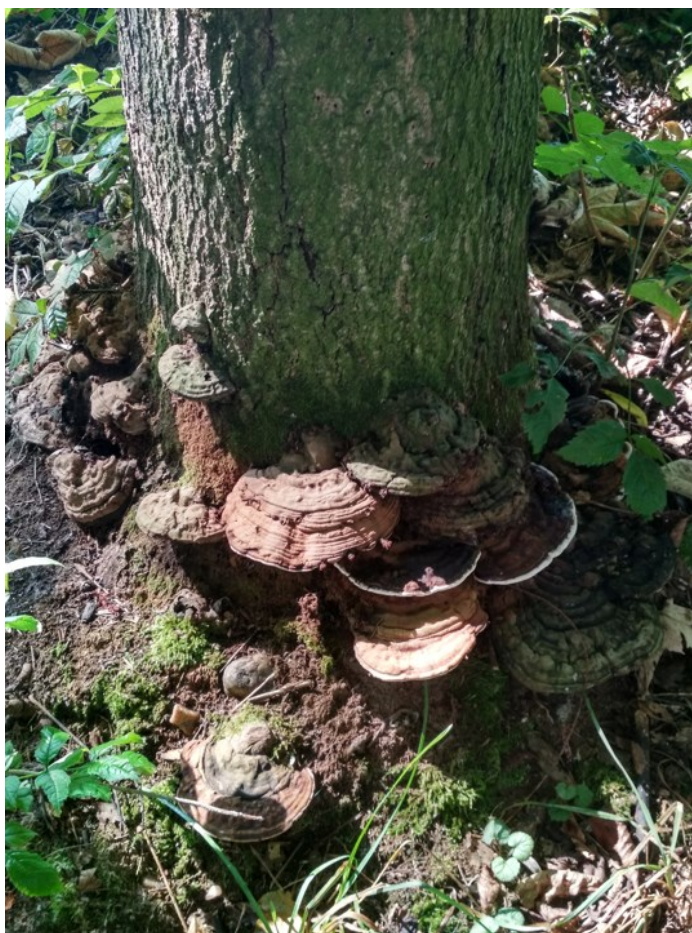
Plodnice dřevokazných hub u báze

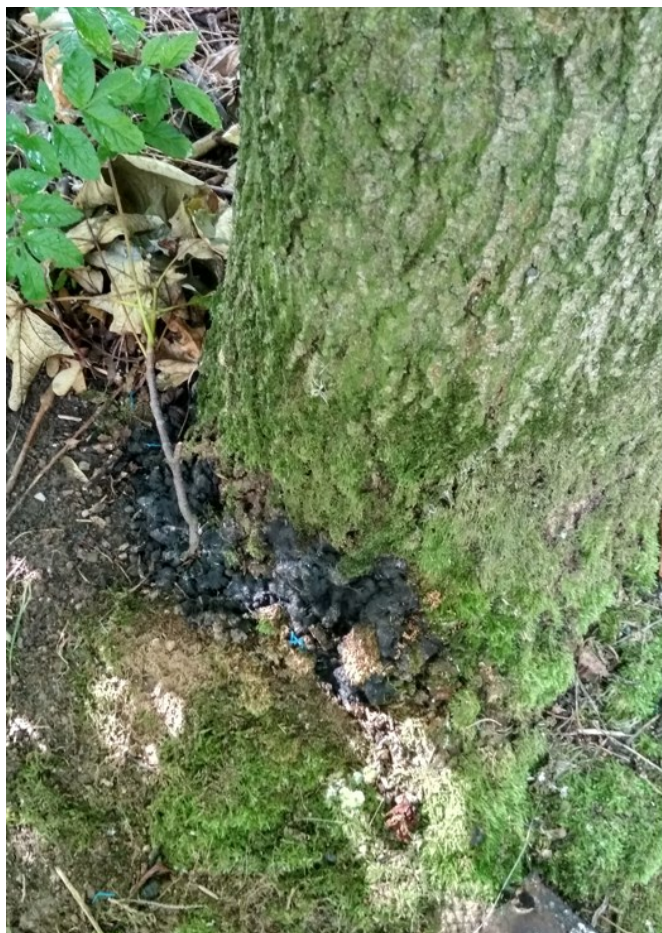
Plodnice dřevomora kořenového u báze

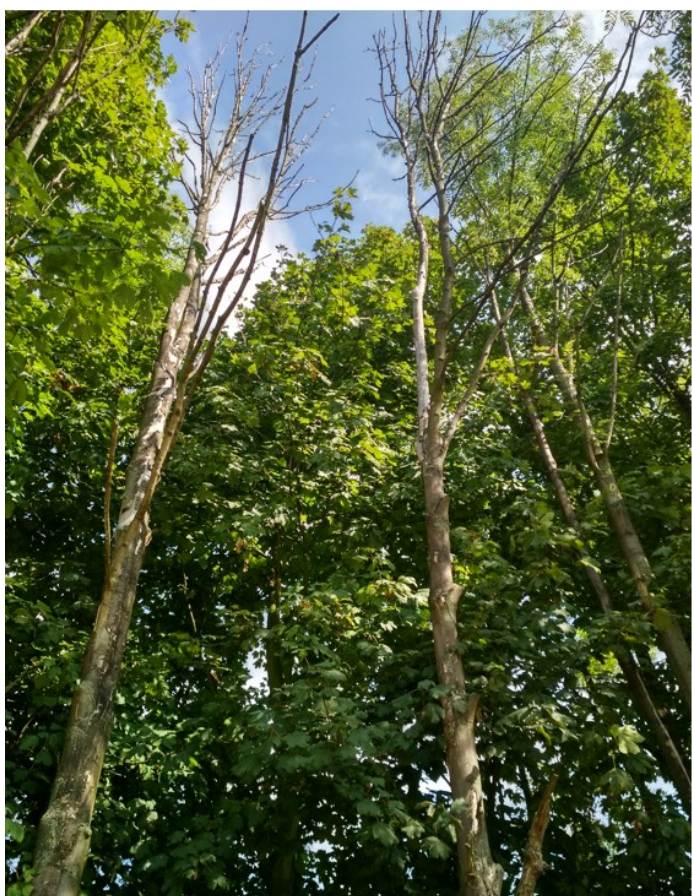
Suché jasaný v porostu s vlajkovitými korunami

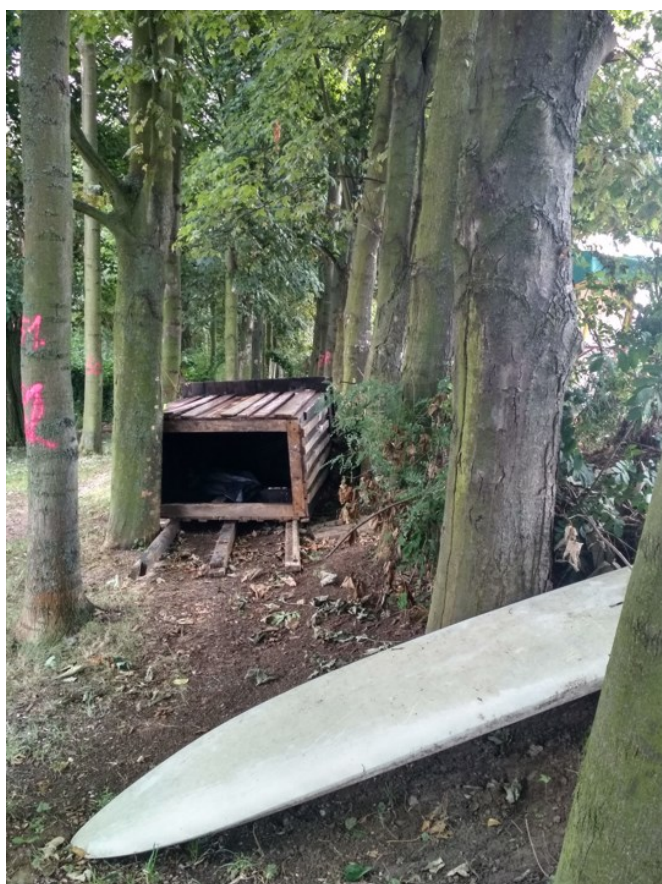
Nepovolené stavby a materiál na pozemku PLa

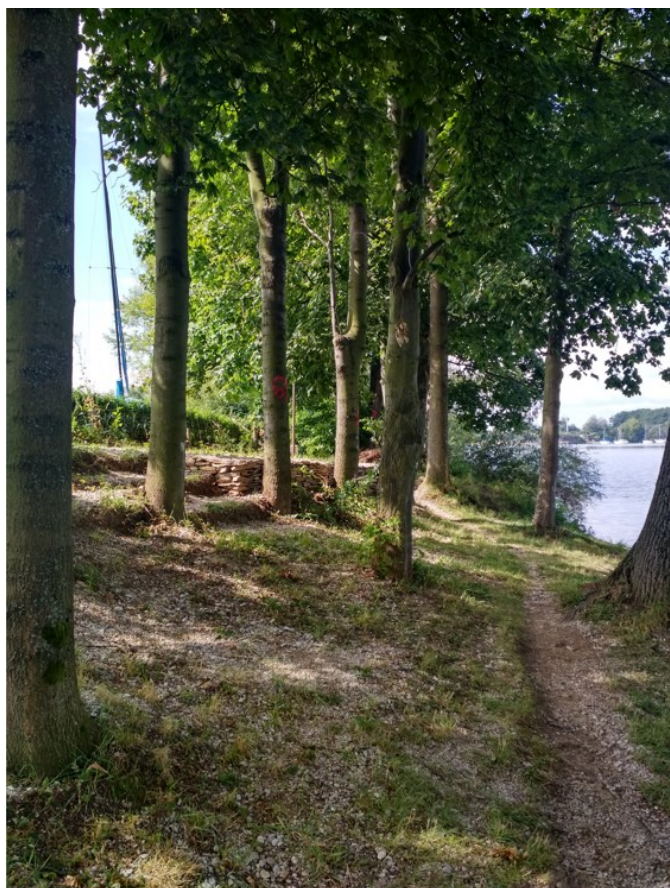
Část bez podrostu s neoprávn. úpravami terénu

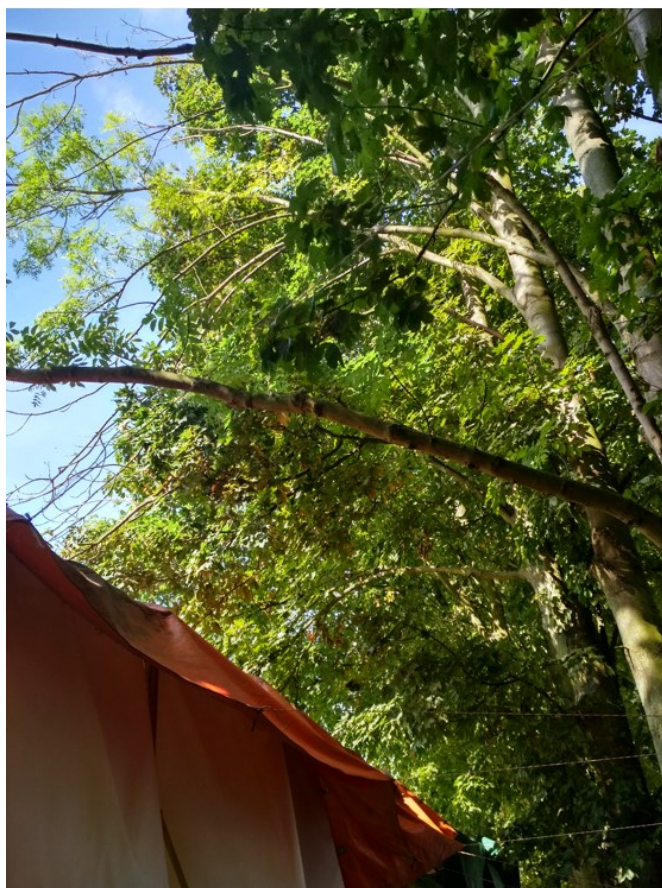
Výrazně proschlé koruny přístřešky

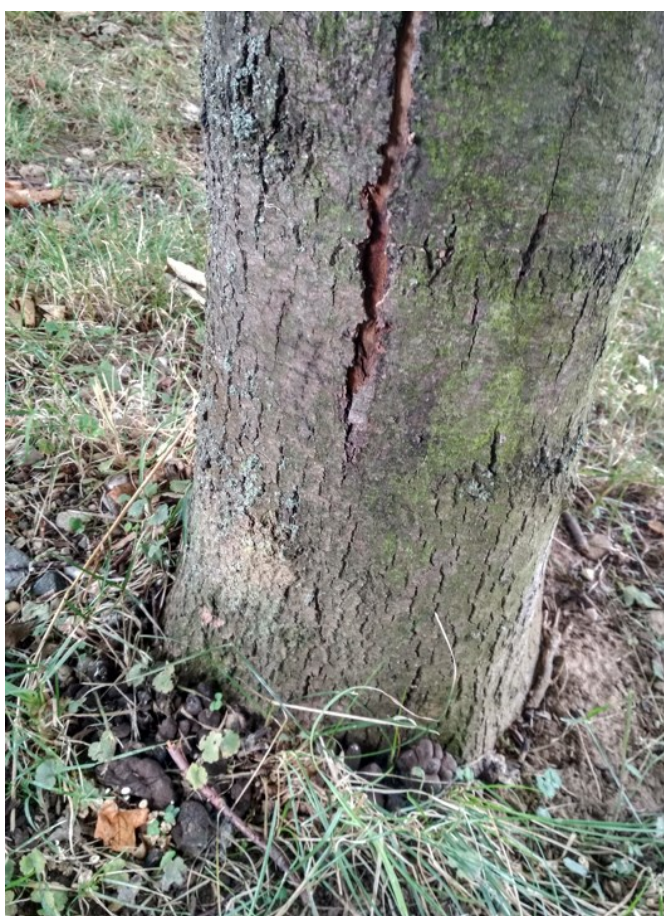
Prasklina kmene a dřevomor kořenový u báze

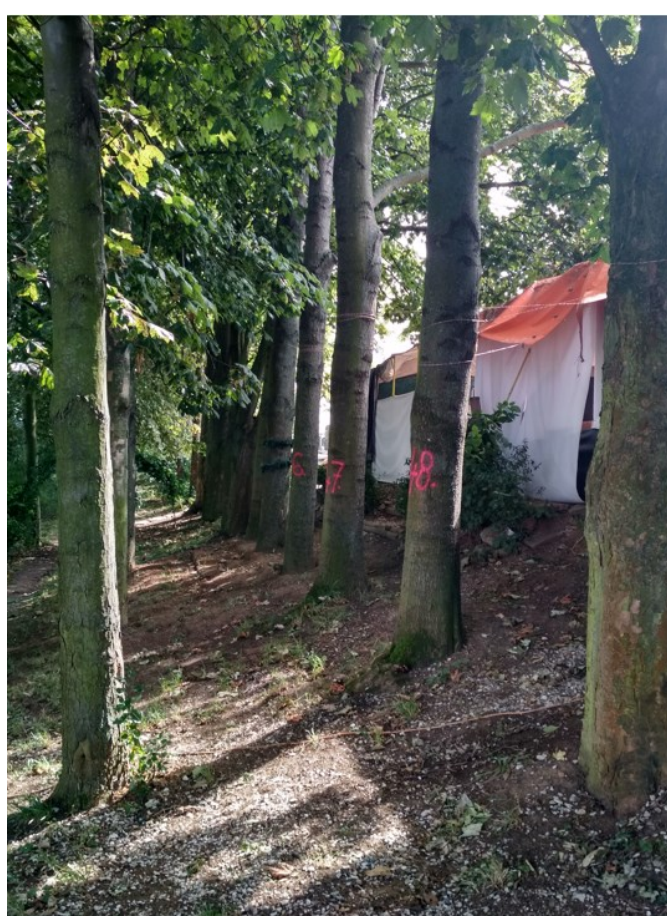
Střední část bez podrostu s přisýpanými bázemi
