# POVODÍ LABE, státní podnik

## ZÁMĚR OPRAVY – aktualizace

**VD Brandýs nad Labem, oprava jezových věží,  
manipulačních budek a lávky**

Akce č. 149140004

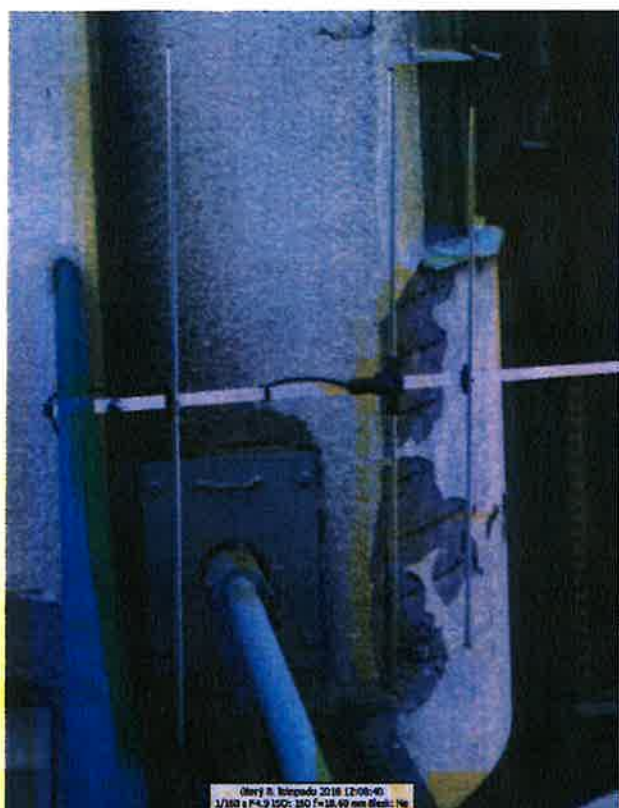
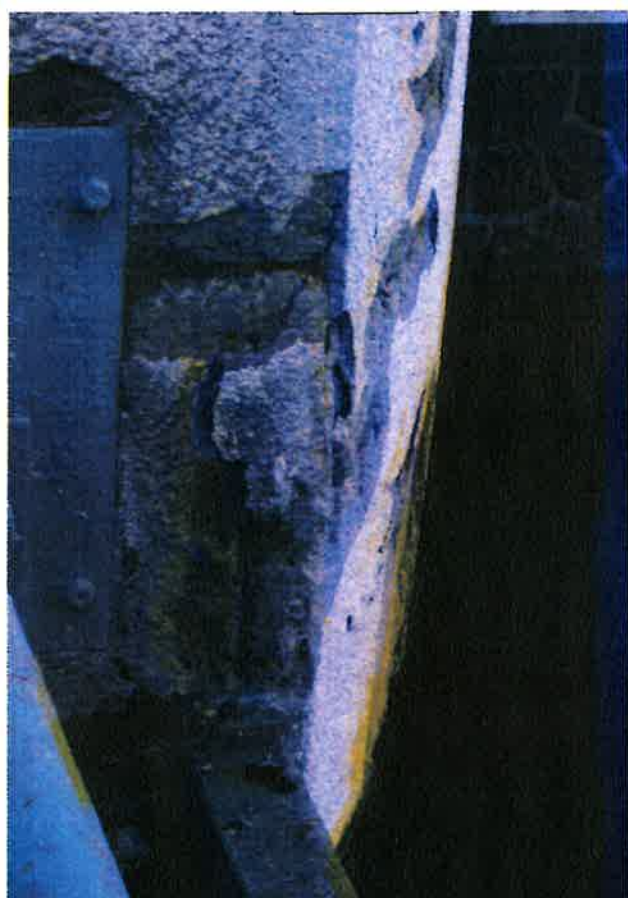
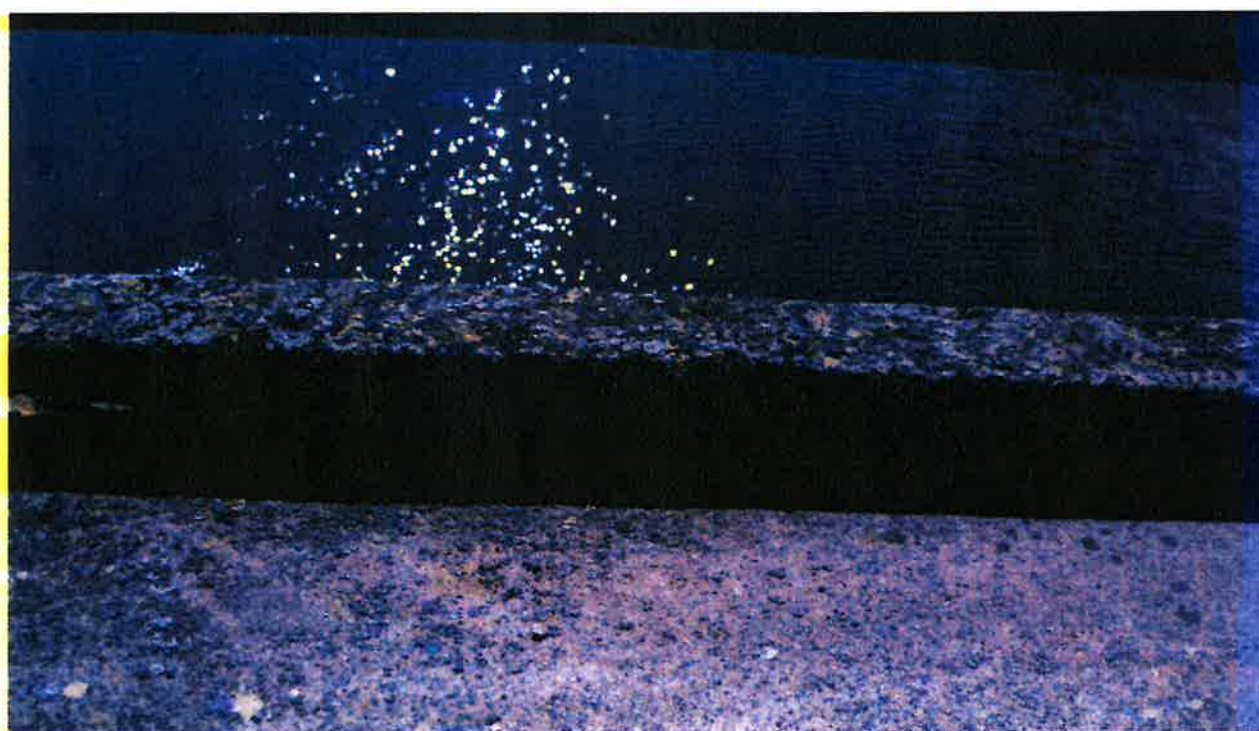
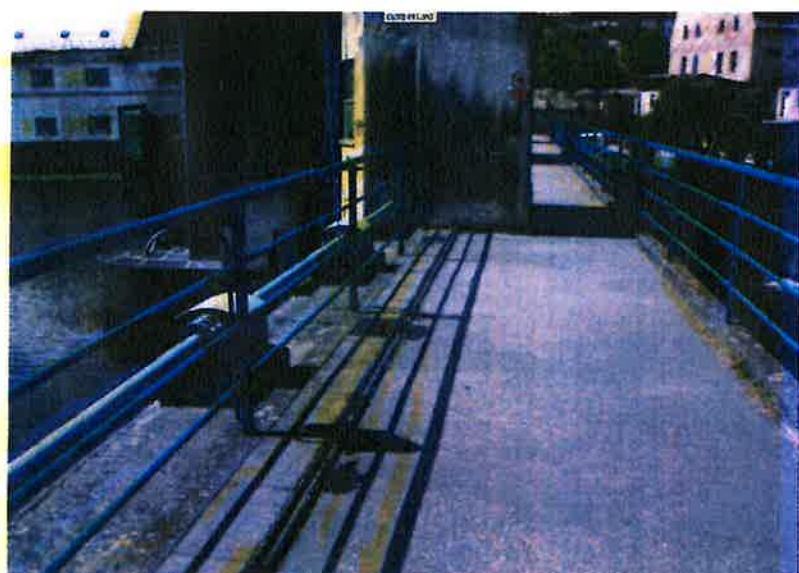
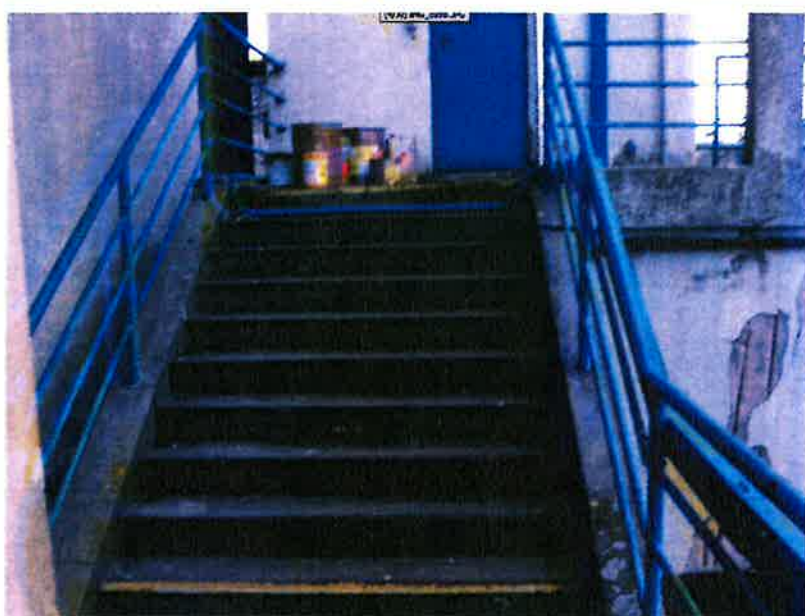
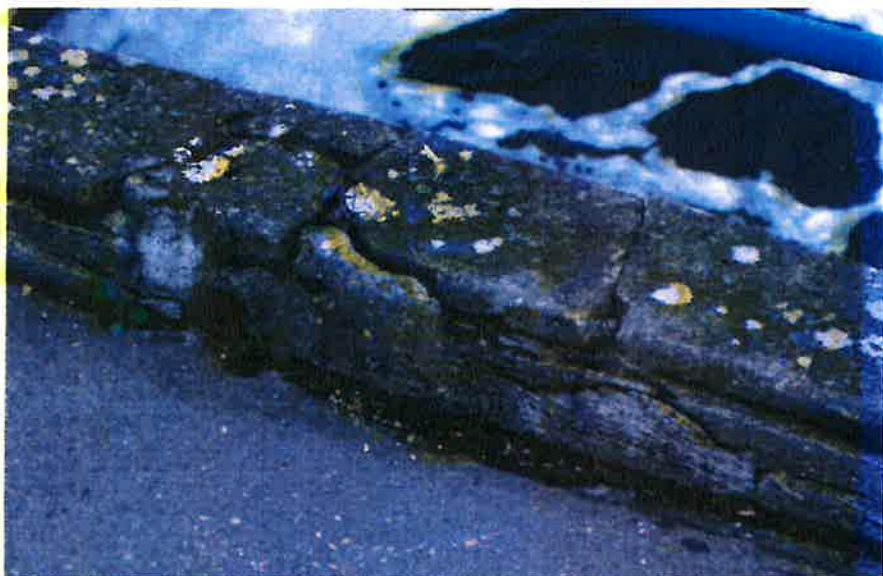
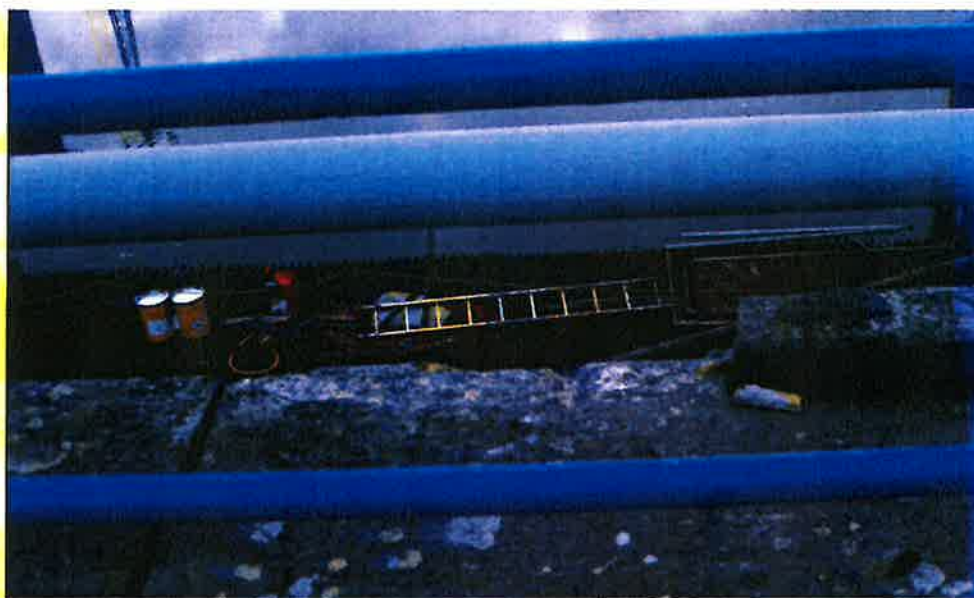
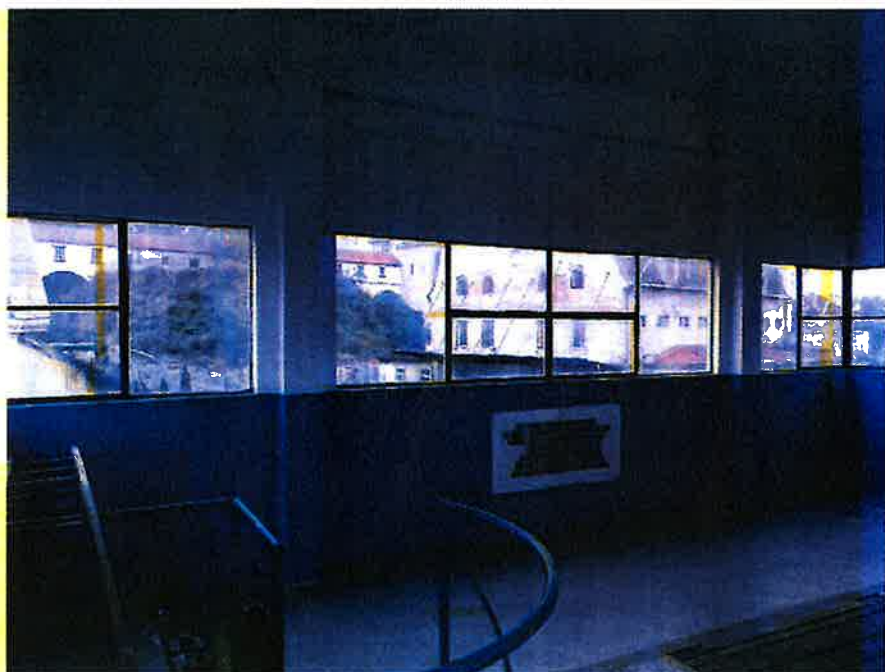
## Jez Brandýs nad Labem

V současné době vypadá jez zchátrale, jeho stav – poškození prokazuje fotodokumentace, která je přílohou tohoto záměru. Poškozeny jsou střechy jezových věží a manipulačních budek – zatéká do nich voda. Poškozeny jsou též konstrukce střech. Prokazatelný je špatný stav betonových konstrukcí jezových věží a konstrukce lávky, opadané kusy betonu a obnažená zkorodovaná ocelová výztuž. Popraskaným povrchem lávky, kabelovými kanálky a dilatacemi zatéká voda do nosné betonové konstrukce lávky. Přispívá k tomu prakticky nefunkční odvodnění povrchu lávky včetně jeho vyspádování. Vzhledem k tomu, že betonové konstrukce jsou z litého méně kvalitního betonu s malou povrchovou soudržností dochází vlivem klimatických podmínek k dalšímu poškozování a tím k vážnému ohrožení celkové stability jezové konstrukce. Ocelové konstrukce rámu oken strojoven věží a manipulačních budek jsou zkřížené a zkorodované, zatéká do nich a není možná manipulace.

Na povodní straně konstrukce jezové lávky je na ocelovém (zkorodovaném) profilu uchycen starý a nefunkční elektrický kabel vedený z MVE na bývalý „Lexův mlýn“ na levém břehu vodního toku Labe.

Postupné rozkrytí střech jezových věží a manipulačních budek, oprava a stabilizace střešních konstrukcí, ukotvení krytiny z měděných plechů a osazení chrličů tak, aby voda odtékala mimo konstrukci jezu. Osadit plastová okna stejných rozměrů včetně parapetů, kromě oken pevných vložit i okna otvírací, aby bylo možné provádět jejich údržbu z vnitřních prostor. Vyměnit všechny plechové vstupní dveře za nové plastové. Následovat by měly opravy a nátěry omítek a stropů strojoven a manipulačních budek.

Vyšramovat celý povrch jezové lávky až na nosnou konstrukci včetně elektro kanálku, stávající kabely vyvést, očistit a opravit stávající dilatační spáry prořezáním montáž těsnících kroužků „O“ Mirelon – penetrace (např. Sika, Primer-3N ) a zatmelení např. Sikaflexem PRO3. Opraví se navýšené betonové hrany lávky (místa již chybí). Vyvrtání prostupů pro odvodnění (9 kusů) z plastových trubek DN 50mm na povodňové straně lávky s tím, že spodní část otvorů bude v niveletě spádovaného povrchu lávky. Rohy mezi vodorovnou konstrukcí a navýšenými okraji lávky budou vystuženy např. páskou Sika – Sealtape-S, celou vodorovnou konstrukci srovnat a napenetrovat, opatřit izolačním nátěrem např. Sika latic 150, který bude vytažen až k okraji navýšených hran lávky. Na povodňové straně osadit chráničky stávající kabeláže (např. Kopohalf 110) a 1 ks chráničky rezervní (např. Kopoflex 110). S ohledem na tloušťku podlahy je možné zvolit plastové žlábkové, ale je nutné provést jejich odvodnění. Po přepojení kabeláže vybetonovat podlahu lávky z betonu C 20/25 XC4 příčně spádovanou k povodňové straně (odtokovým otvorům) ve spádu cca 2% - možno provést děleně po třech jezových polích. Podlahu při povrchu armovat KARI sítí 150/150/5. Povrch desky dilatovat proříznutím 5mm do hloubky 50mm. Rozteč dilatačních spár zvolit nad stávajícími a dále rozdělit na příslušné bloky, aby nedošlo k popraskání desky. Spáry zatěsnit tmelem např. Sika Waterbar. Hrany nové desky u navýšených okrajů lávky spojit dilatační páskou např. Sika Sealtape-S. Po ošetření desky penetrací provést nátěr např. Sika floor 400 H Elastik. Pro protiskluzovou úpravu použít křemičitý písek frakce 4 mm posypem do čerstvého nátěru, stejným způsobem opravit i schodiště.

Odstranit starý kabel na povodňové straně lávky. Následně provést opravu poškozených betonů opláštění jezových věží – boků jezové lávky oboustranně včetně betonových bloků pod transmisemi a spodní (podhledové části) lávky až k žulovému obkladu pilířů. Očištění a konzervace obnažené ocelové výztuže, penetrace a vyplnění sanačním materiálem, schopným spojení se starým betonem.

Stávající ocelové zábradlí vyměnit za nové, obrousit (otryskat) plechové kryty uložení transmisí a vlastní transmisní tyče, provést nátěry odolnou barvou (modrá). Měděnými plechy (kotvenými) opět zakrýt zvýšené okraje jezové lávky (jako atiku), aby se zabránilo stékání vody po bocích lávky. Na závěr zhotovit fasádní odolný nátěr opláštění jezových věží (neutrální světle šedá barva) a bočních stran lávky včetně podhledů ( možnost kombinace s modrou ve spodní části ). Výše uvedené materiály jsou pouze doporučené.
