POVODÍ LABE, státní podnik

ZÁMĚR OPRAVY

VD Hradištko, oprava jezových polí

PROHLÍDKA HRADÍCÍCH KONSTRUKCÍ JEZOVÝCH POLÍ

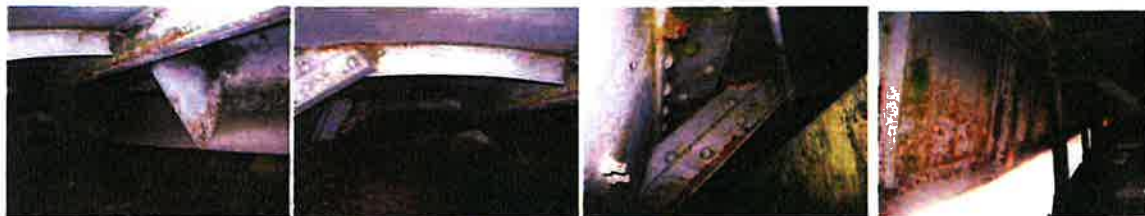
Povrch povodní strany hradicí stěny klapky místně poškozené povrchové ochrany. Na části poškození jsou povrchové ochrany podkorodované na části je povrch konstrukce okorodován v rozsahu cca 20 – 25 %. Místní koroze, důlková ale i začínající mezistyková, se projevuje hlavně na výztuhách a místech jejich styku s hradicím plechem.

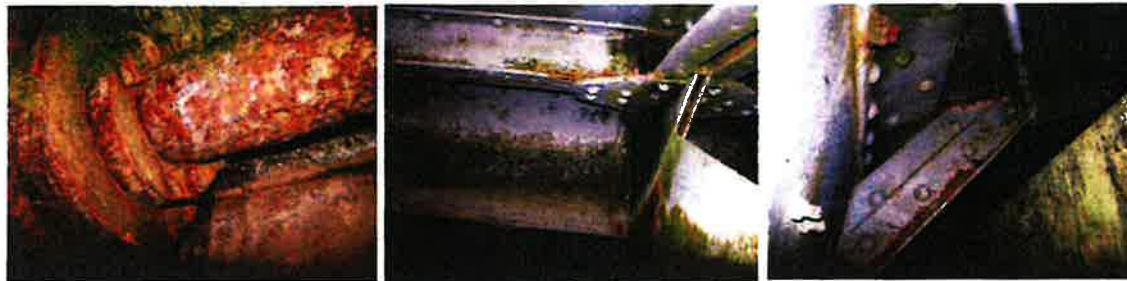
Obě konzoly čepů závěsů pod přelivnou stěnou klapky jsou místně okorodované plošnou a důlkovou.

Povrch konstrukce čepů obou hlavních ložisek je v celém rozsahu napaden především důlkovou korozi.

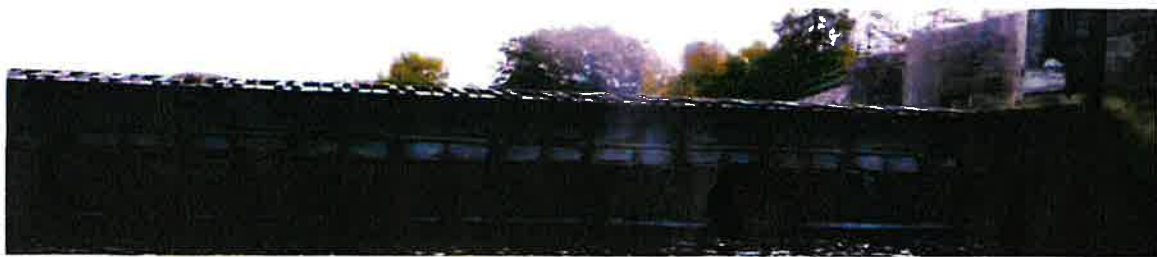
Obr.8

Klapka levého pole vykazuje velmi značný průsak na podélném těsnění, největší průsak je v levé polovině klapky.

Příčiny těchto průsaků jsou pravděpodobně v poškozeném těsnění, ale mohou být i v oddálení těsnicí plochy klapky vlivem zvětšených otvorů pro čepy pomocných ložisek, a tedy průhybu spodní části klapky.

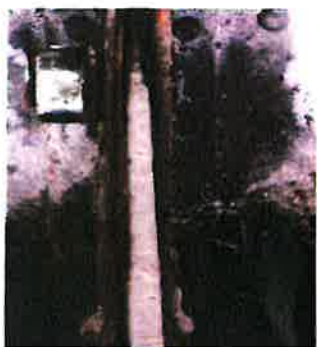
Obr. 12

Korozi jsou postiženy plechy čepů pomocných ložisek, výztuhy i hlavní nosník hradičích stěny klapky. Velmi zeslabené jsou ložiskové plechy stavidla, a i nosné plechy čepů klapky. S vysokou pravděpodobností jsou zvětšené otvory čepů.

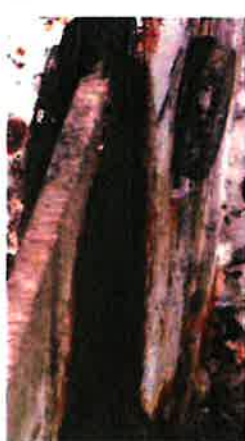
obr. 17

Pomocná ložiska jsou naprosto nefunkční z hlediska únosnosti ložiskových plechů stojin upevněných k tělesu stavidla, i plechů nosičů čepů na klapce. Tato ložiska, která mají být hlavními prvky pro vedení čepů a přenosu sil, z klapky do těles, mají plechy nosičů čepů korozi zeslabené až na nulovou tloušťku. Vzhledem k tomu, že tyto plechy byly kdysi protikorozně ošetřovány alespoň z jedné strany, otvory, ve kterých se má otáčet čep, ještě drží čepy, i když jsou tyto otvory nekontrolovatelně zvětšené. Některé čepy jsou nakloněny o $5^\circ - 10^\circ$, úplně nefunkční – viz obr. 19

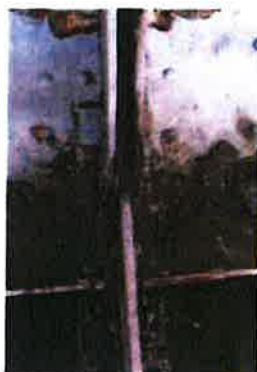
Obr.20

Spodní ložiskové plechy na stavidle, tloušťky 30 mm jsou zeslabeny korozí na několik mm.

Plechý horní – držáky čepů, původní tloušťky 12 mm, jsou zeslabeny korozí s nenosnou zbytkovou tloušťkou.

Čepy ložisek klapky se opírají pouze o zbytky materiálu jak horních plechů držáků čepu, tak i plechů ložiskových, a nemohou plnit funkci opory klapky. Podélná výztuha klapky je počítána pro zatížení klapky pouze na rozpětí mezi pomocnými ložisky.

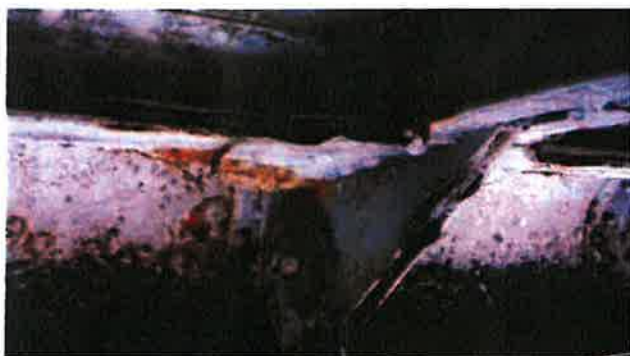
Obr.24

Na uvedených foto, zvláště na obr 24 a 25 je zřejmá i koroze styčnicků s mezistykovou korozí. Detail viz obr 26.

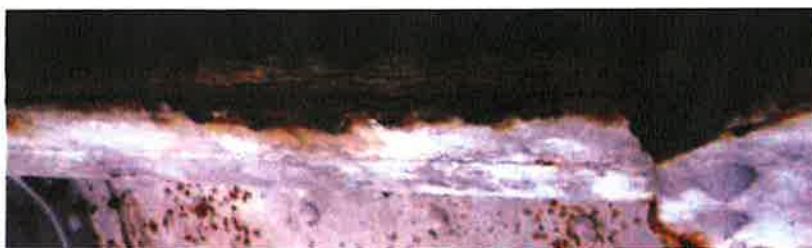
detail obr. 28

Spodní nosník klapky tvoří dva snýtované profily U 13. Ve středním poli je tento nosník prakticky bez horní příruby, která je ukorodovaná. V krajních polích je tato příruha korozi postižená méně.

Na obr 27 až 30 je příruha odkorodovaná vrstevnatou korozi. Materiál příruby o tloušťce 10 mm je ukorodován do břitu, bez nosné tloušťky. Vrstvy koroze jsou zřejmé z detailů obrázků. Takto je tento nosník postižen v celé délce klapky.

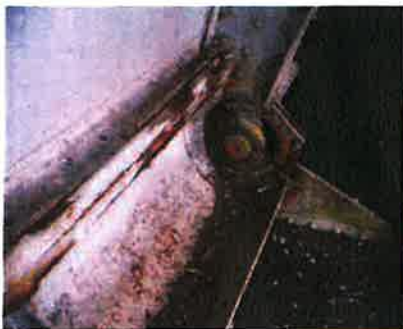
Obr. 34

Čepy hlavních ložisek klapky jsou výrazně postiženy korozi a s vysokou pravděpodobností jsou uvolněny.

Na obr. 34 až 36 je zřejmá koroze nejenom na pleších držáku čepu hlavního ložiska, ale i silná koroze vlastního čepu. Krom koroze ložiska je na těchto obr. zřejmá vrstevnatá koroze spodního nosníku klapky. Snímky patří hlavnímu ložisku levému, ale pravé hlavní ložisko klapky je postiženo korozi obdobně.

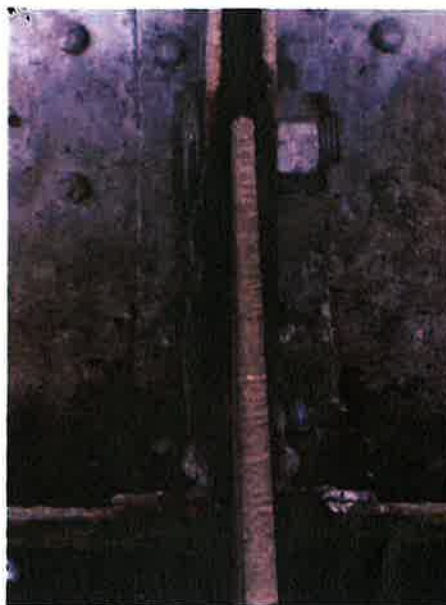
obr. 37

Pomocná ložiska klapky pravého pole jsou postižena korozi stejně jako u klapky pole levého a středního. Horní plechy držení čepů tl. 12 mm jsou zeslabené, stejně jako ložiskový plech tl. 30 mm. korozní produkty roztahují horní plechy. Čepy se opírají o ztenčené okorodované plochy a jsou uvolněné, a tedy ani klapka nemá definovanou polohu. Je prohnutá v rámci uvolnění na čepích, a nelze očekávat ani těsnost na podélném těsnění

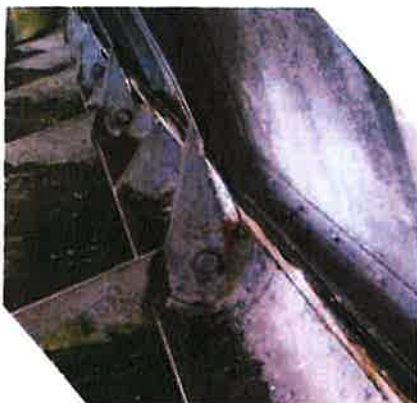
Obr.39

Spodní nosník klapky je opět tvořen snýtovanými profily U 13. horní povodní příru-
ba tohoto profilu U je obdobně jako u středního pole postižená vrstevnatou korozí.

Na obr. 39 a 40 je zřejmá tato vrstevnatá koroze,
která zeslabuje horní přírubu U profilu tohoto nosníku.
