#### Příloha č. 2b4 - Migrační bariéry na Vláře v úseku VD01 - státní hranice

**Popis:** Jako podklad pro vyhodnocení vlivů VD01 a VD02 byla provedena analýza migračních překážek na Vláře pod VD01. Zdroj dat: AOPK 2020

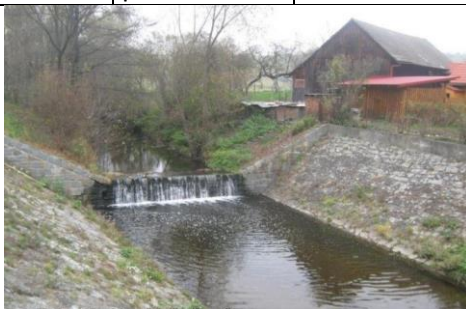
| rok mapování | ř.km | migračně<br>prostupný | stav | výška | účel | Pozn. |
|---|---|---|---|---|---|---|
| 2016 | 21,22 | ne | plně funkční | více než 100<br>cm | stabilizace<br>sklonu | |

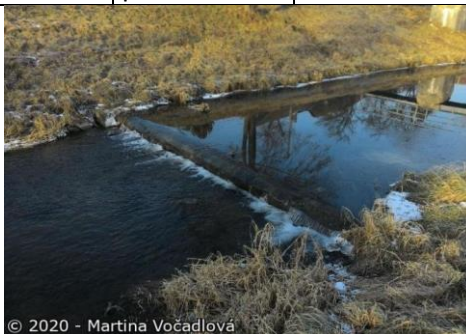
| 2016 | 20,86 | ne | plně funkční | 21-40 cm | stabilizace<br>sklonu | migračně<br>prostupné<br>selektivně |

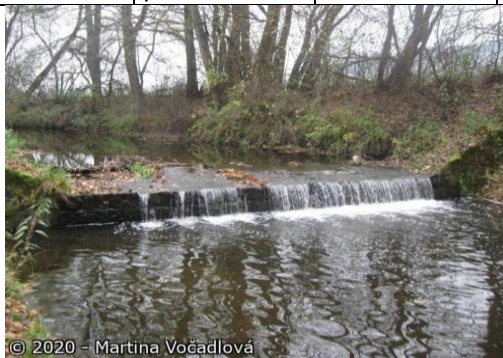
| 2016 | 17,76 | ne | plně funkční | 41-60 cm | stabilizace<br>sklonu | migračně<br>prostupné<br>selektivně |

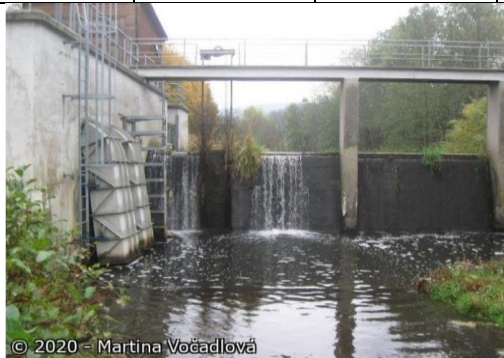
| 2016 | 17,15 | ne | plně funkční | více než 250 cm | energetika, stabilizace toku sklonu | Pevný jez s možností vyhrazení (štěrková propust). Půdorys přímý kolmý. |

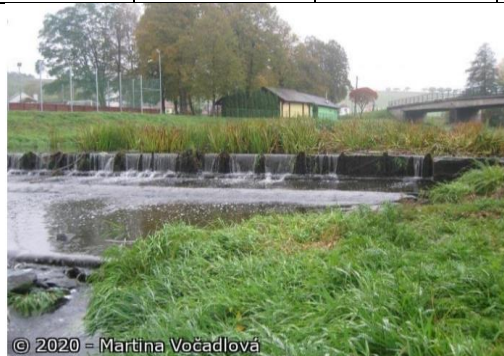
| 2016 | 15,67 | ne | plně funkční | 61-80 cm | stabilizace sklonu | |

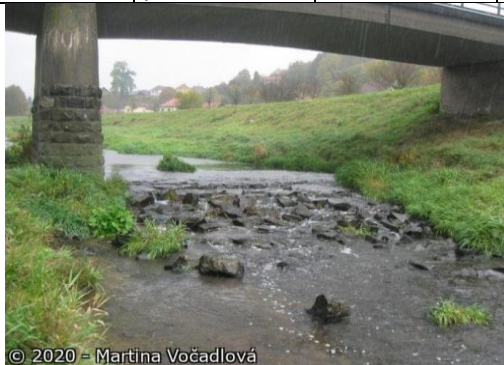
| 2016 | 15,29 | ano - smovolně | plně funkční | - | stabilizace sklonu | sklon 1:11 až 1:15, délka 6-10m |

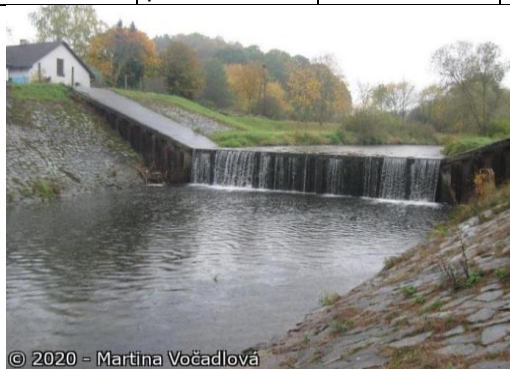
| 2016 | 10,37 | ne | plně funkční | více než 100 cm | stabilizace sklonu | |

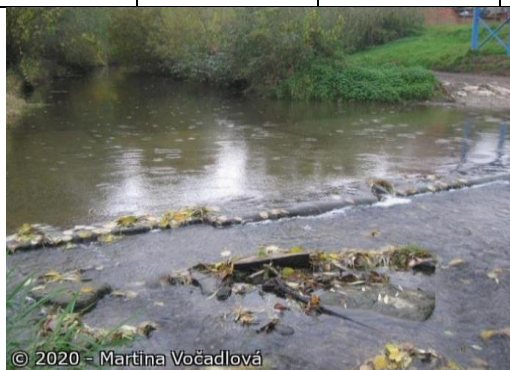
| 2016 | 8,98 | ano-samovolně | | | | brod |

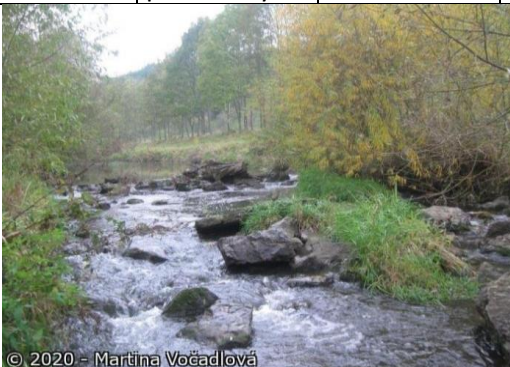
| 2016 | 8,36 | ano-samovolně | poškozený | 21-40 cm | stabilizace sklonu | |

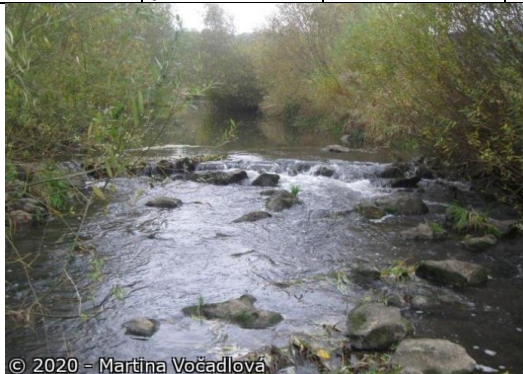
| 2016 | 7,81 | ne | plně funkční | 21-40 cm | stabilizace sklonu | Mirgačně<br>prostupně<br>selektivně. |

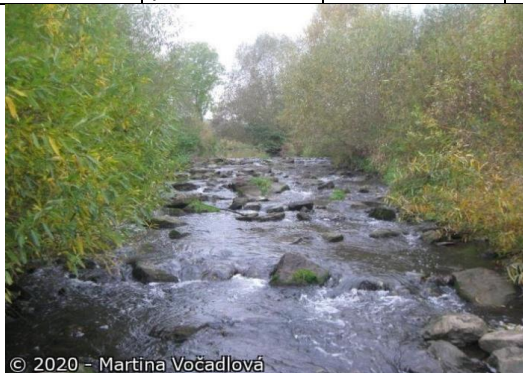
| 2016 | 7,65 | ano -<br>samovolně | plně funkční | | stabilizace sklonu | Délka 11- 15<br>m, sklon nad<br>1:15 |

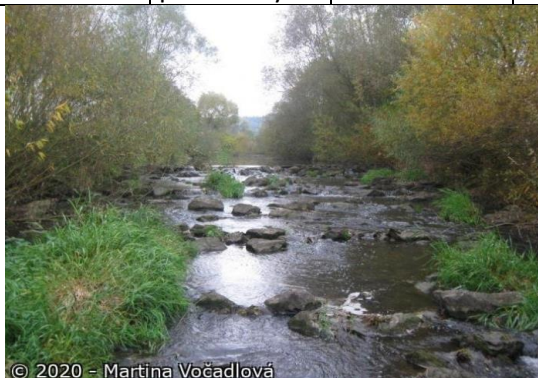
| 2016 | 7,16 | ne | poškozený | 41-60 cm | stabilizace sklonu | Práh<br>doplněný<br>skluzem |

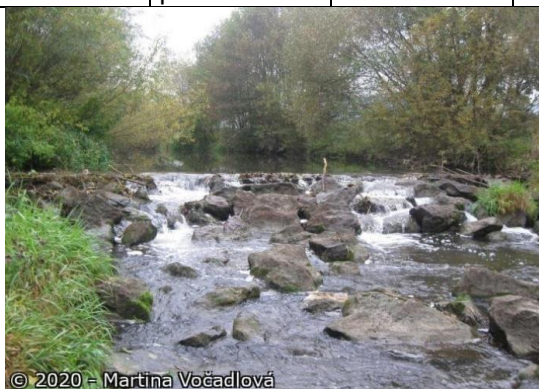
| 2016 | 6,79 | ne | plně funkční | 41-60 cm | stabilizace<br>sklonu | Práh s<br>balvanitým<br>skluzem |
