stavba : VD Střekov, oprava horních vrat VPK

D. Dokumentace objektů

D.2.1. Technická zpráva technologické části opravy

stupeň dokumentace : DSJ
datum : květen 2020

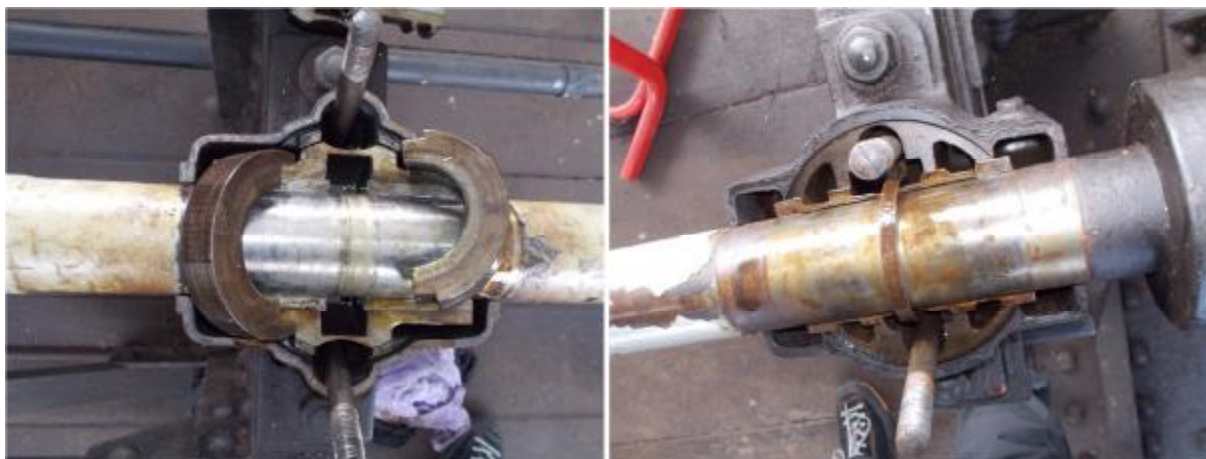
Obrázky osazených ložisek

Všechny čtyři transmise budou demontovány a revidován jejich stav. Při demontáži budou rozpojeny hřídelové spojky u zdvihaadel a korýtkové spojky na středním rámu s pohony. Při demontáži bude částečně rozebráno i ozubené soukolí manuálního ovládání. Revidovány budou funkční plochy transmisí pohybující se v ložiskách. Následně bude provedena demontáž všech ložisek transmisí a jejich oprava. Osazený jsou dva druhy ložisek. Oprava bude spočívat v následujících úkonech:

- rozebrání ložiska s důkladným vyčištěním a očištěním
- opravě deformací, resp. vymezení vůlí na mazacích kroužcích tak, aby se tyto nadále nezasekávaly
- zpětná montáž ložiska (může být použito původního nepoškozeného spojovacího materiálu – UNC závity)
- doplnění nového mazacího média – olej odpovídající viskozity
- zkouška mazání transmise

Nakonec budou transmisy znovu osazeny a pohony se zdvihadly propojeny.
