Tlačný člun JTČ

PV 104401 „FRANTIŠEK“

Technické podmínky revitalizace plavidla

Červen 2021

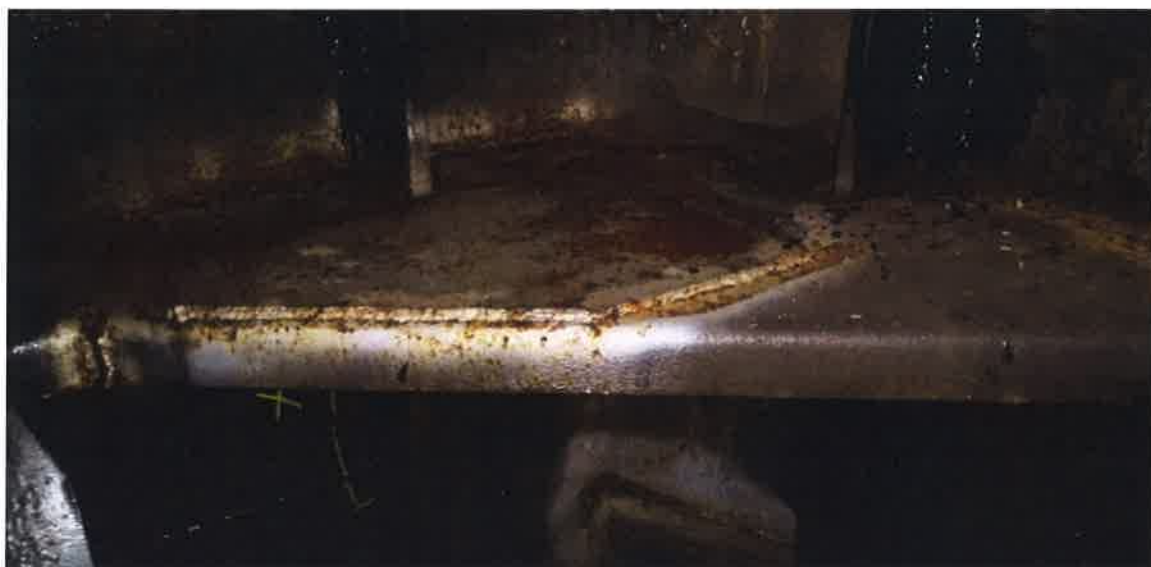
V zadním kolizním prostoru se předpokládá:

- výměna celkem 3 bočních žeber HP 80×6 mm (L80×60×6 mm), celkem 3,5 m vč. přilehlých rožnic;
- výměna celkem 4 výztuh zrcadla z HP 100×6 mm (L100×65×7 mm), celkem 5,5 m;
- výměna levé hraněné výztuhy z plechu tloušťky 7 mm o rozměrech 0,88×0,85 m s hraněnou přírubou 60 mm propojující stringer zrcadla se stringerem bočním; celkem 0,8 m².

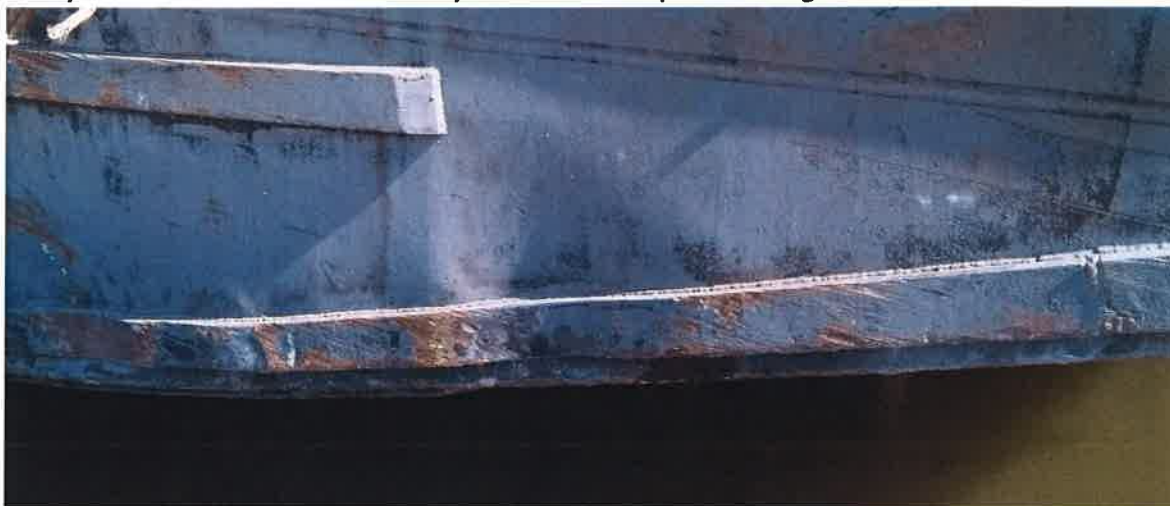
Výměna boční obšívky plavidla:

- přední pravý bok - plech tloušťky 10 mm - o výšce 0,6 m mezi žebry číslo 107 až 117 v délce 5 m, tj. plocha 3,0 m²;
- přední levý bok - plech tloušťky 10,0 mm - o výšce 0,6 m mezi žebry číslo 107 až 115 v délce 3,5 m, tj. plocha 2,1 m²;

Pro opravu musí být použit atestovaný plech odpovídající požadavkům uvedených v bodě 2.3 a doložený atestem inspekční organizace.

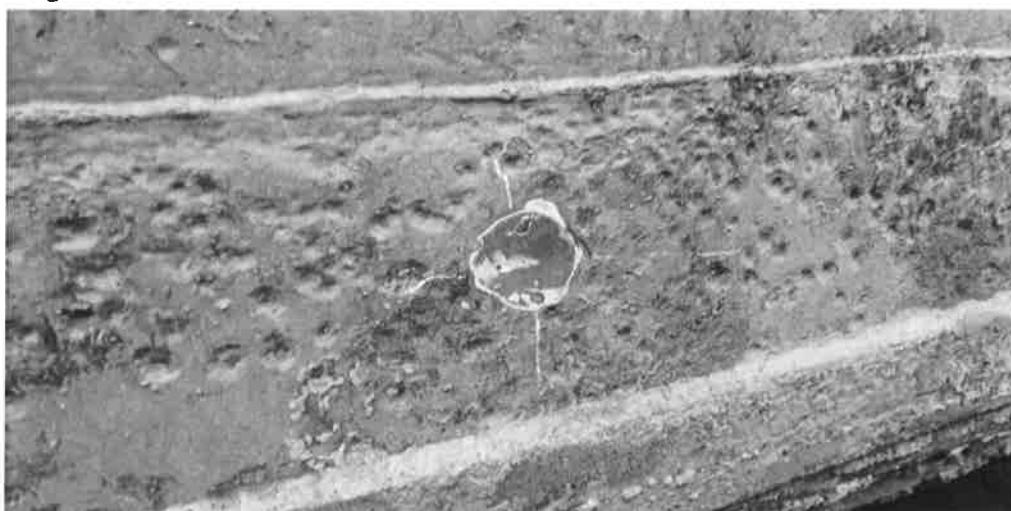
- střední část - plech tloušťky 10 mm – u outorů o celkové délce 2×45 m s ohledem na značnou důlkovou korozi je předpoklad jejich výměny v celé šířce outorů 0,93 m v délce podponoru prázdného člunu, tj. plocha 98 m²;
- přední levá podhonorová část – vyrovnaní v rozsahu 0,5×2,5 m při výměně dnových pražců

Pro opravu musí být použit atestovaný plech odpovídající požadavkům uvedených v bodě 2.3 a doložený atestem inspekční organizace.

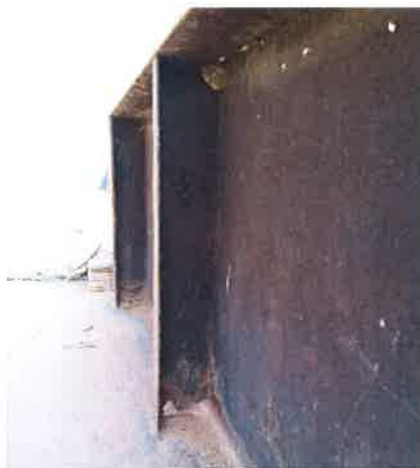
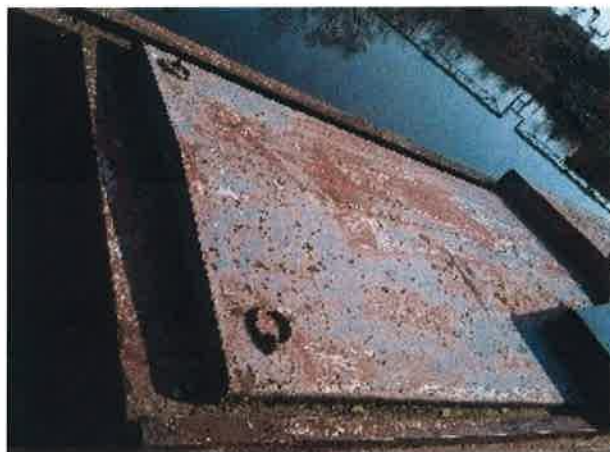
Vstup do podpalubí je umístěn na přídi u levého podélného a předního příčného silu (přepážky č. 108).

- bude provedena výměna spodní části silu z plechu tloušťky 6 mm včetně hraněných výztuh L 6×140×60 mm ohraničující vstup od horní paluby do výšky 0,15 m, tj. plocha celkem 1 m²;
- budou vyměněny 3 schůdky z PORO-roštů 90×25×3 cm
- dále bude provedeno vyčištění a promazání pojezdů posuvného krytu

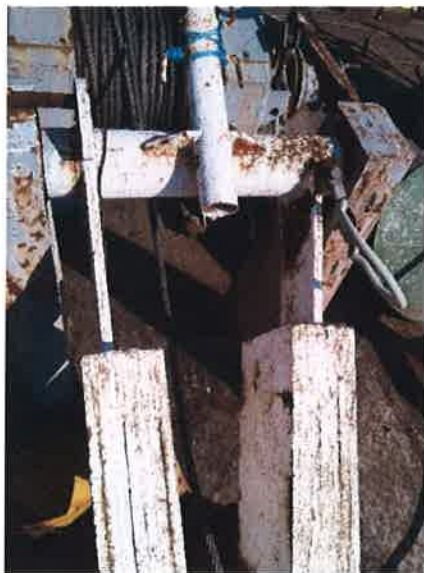
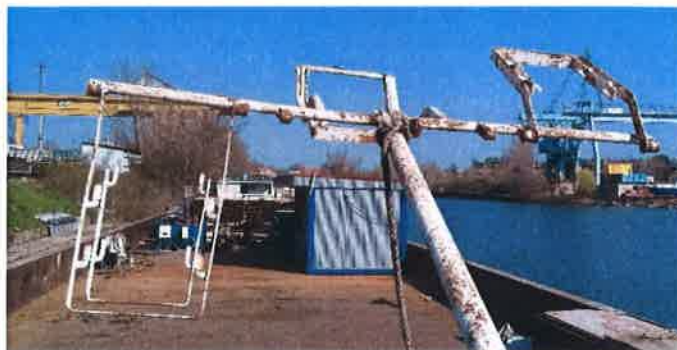
4.3.12 Sklopný stožárek

Na přídi je instalován sklopný stožárek pro zavěšení příslušného pozičního osvětlení.

- demontáž čepu, jeho očištění, konzervace přírodě šetrným tukem a opětovná montáž;
- vyrovnání levého protizávaží;
- vyrovnání horní příčky stožárku a závěsů pro poziční osvětlení;
- doplnění horní části pravé „rohatinky“.

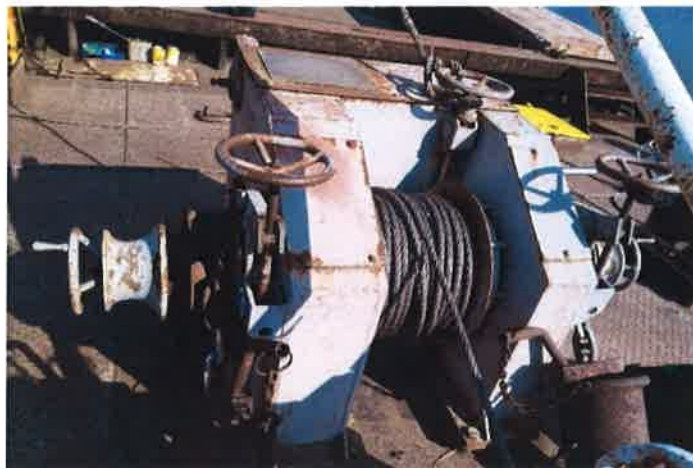
- příďového řetězového kotevního navijáku, typ VKR 1,6 – 19/19;

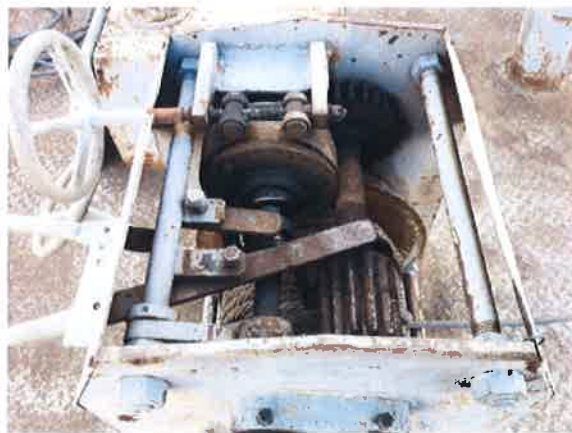
- 2 lanových navijáků na přední palubě, typ WS 6/30;

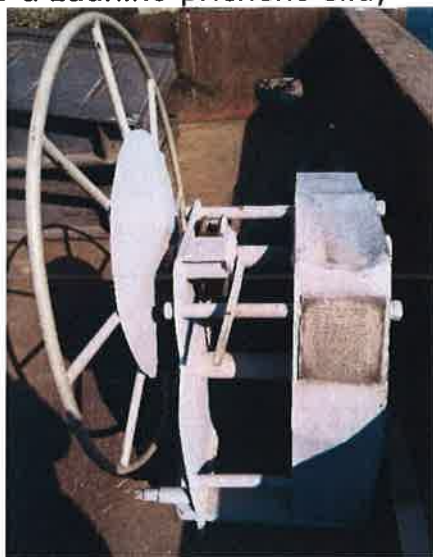
- 1 lanového navijáku, typ NM 18 (polský), umístěného na horní palubě u levého podélného a zadního příčného silu;

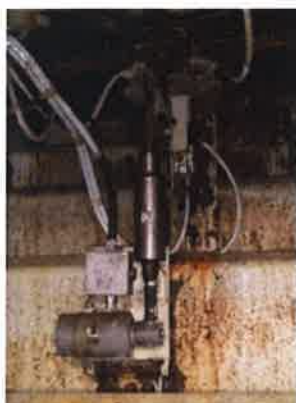
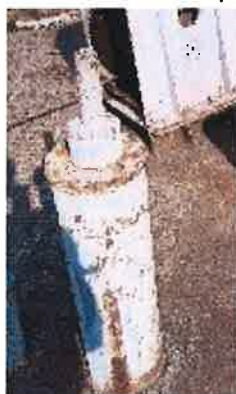
- 2 ovládacích mechanismů ovládání reflektorů na přední palubě;

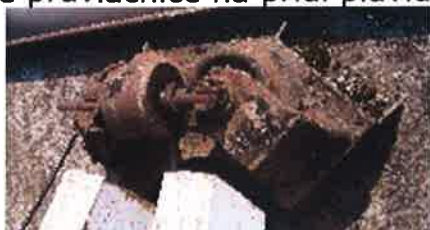
- repase třírovné průvlačnice na přidi plavidla;

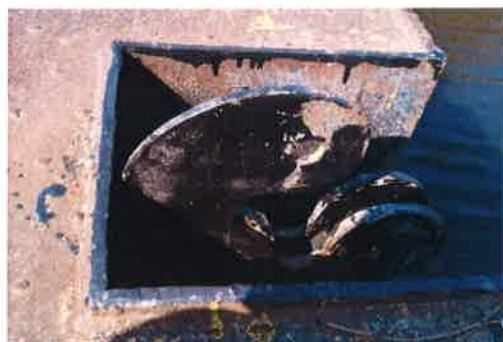
- demontáž 4 čepů západek nájezdů v kapsách na zrcadle plavidla, jejich očištění, konzervace přírodě šetrným tukem a opětovná montáž včetně zhotovení jedné nové (chybějící) západky.

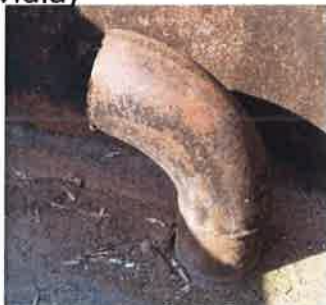
- doplnění jednoho odvětrávacího trubkového oblouku na horní palubě při levém jícnu na zádi plavidla;

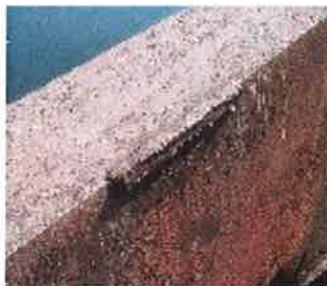
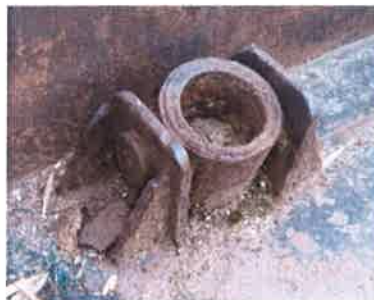
- odříznutí a zabroušení konzol (původně) kyvné objímky na horní palubě u levého silu na zádi plavidla;
- zabroušení návarku na levém silu na zádi plavidla (nad objímkou);

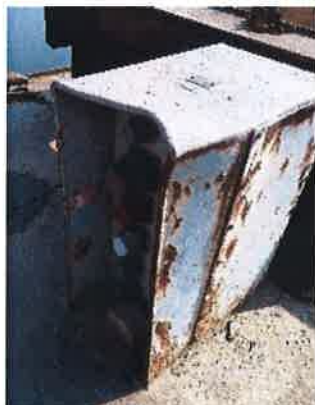
- vyrovnání lemů skříně zásuvek na zadní palubě;
