Technická specifikace prací

VD Bakov nad Jizerou, průzkum zatopených částí vodního díla a promazání pomocných ložisek klapkových uzávěrů

Věc: Zpráva z provedení potápěčských prací:

**Potápěčský průzkum spodní stavby jezu Bakov na řece
Jizeře v ř.km 49,025, včetně promazání pomocných ložisek klapkových uzávěrů**

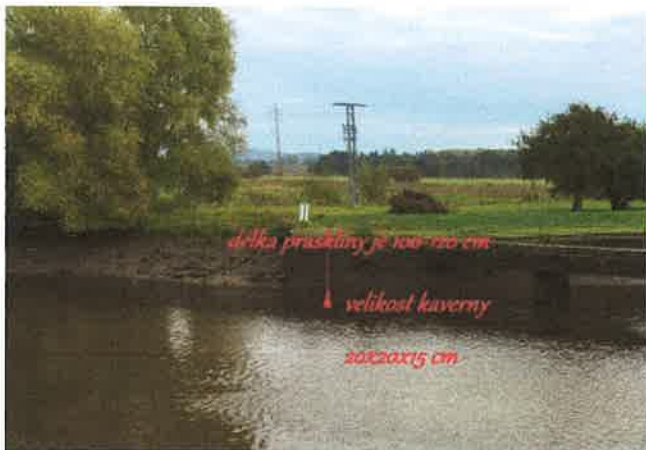
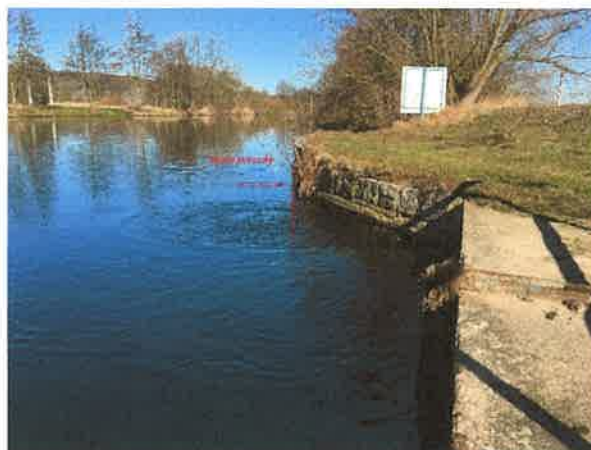
Horní voda - levobřežní zeď před hrubými česlemi

- cca 1,5m od hrany vtoku MVE je svislá vlasečnicová prasklina cca 1m dlouhá, která přechází v kavernu o rozměrech 20x20x15 cm (vxšxh) – viz grafické znázornění a video a fotodokumentace

- jinak bez většího poškození
