# ZÁPIS

## z provozní kontroly technologie

**Jevišovka - propusti**

**2. 6., 3. 6., 10. 6. 2021**

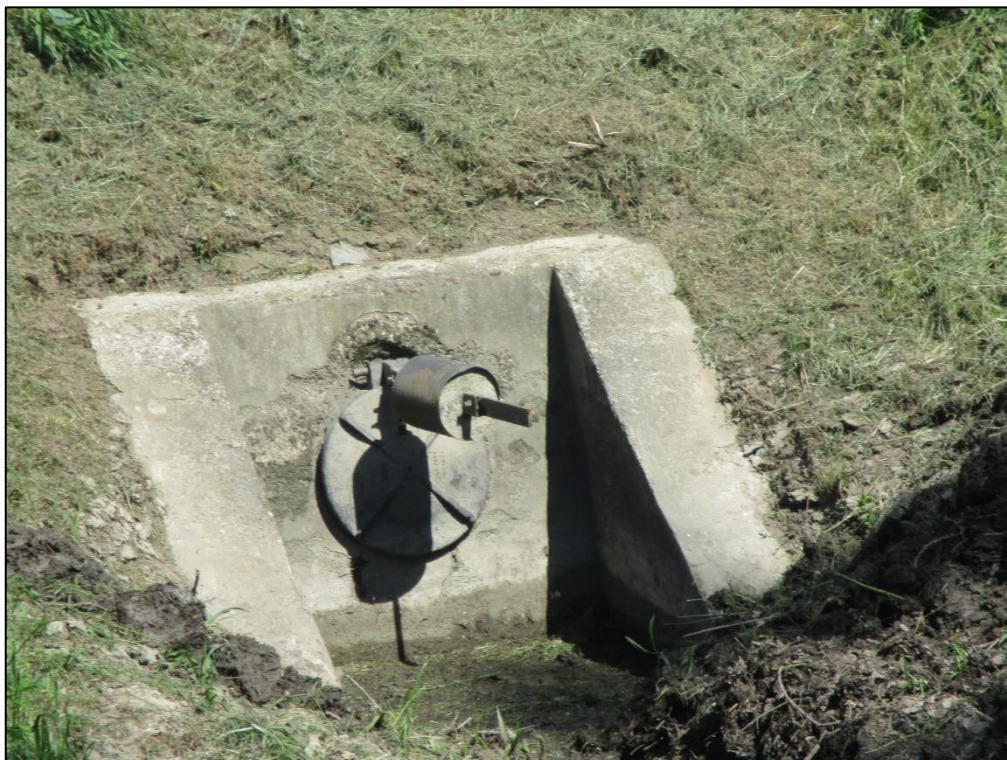
**1.) LB koncová gravitační klapka DN 500**

- ř. km 0,623
- litinový odlitek, materiál 42 2420, těsnění pryž/kov

- technický stav dobrý, funkční
- povrchová úprava bez závad
- doporučení: nejsou

- nejsou

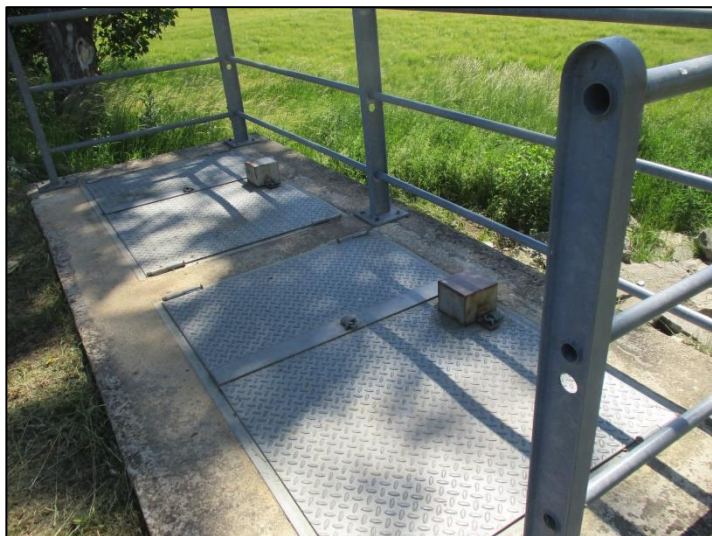
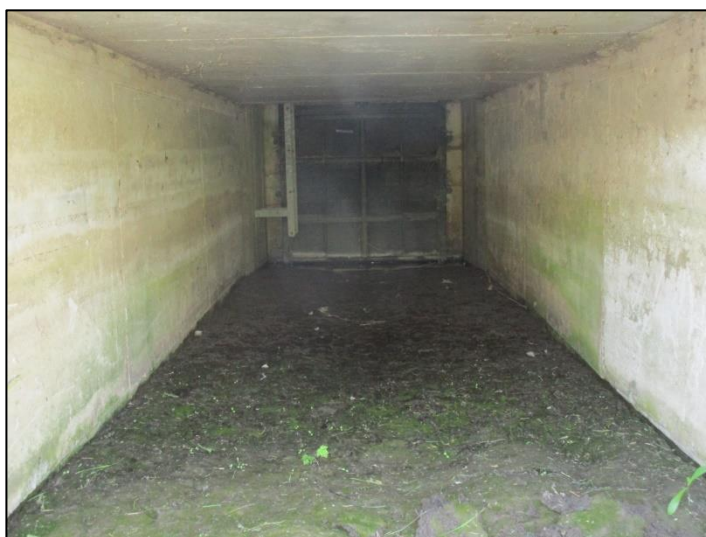
## 2.) PB stavidlový uzávěr zdvižný 2x

- ř. km 0,633
- ocelový svařenec, těsnění pryž/kov

- nejsou

- technický stav dobrý, funkční
- povrchová úprava bez závad
- doporučení: - doplnit šipky – ukazatel směru otevírání x zavírání

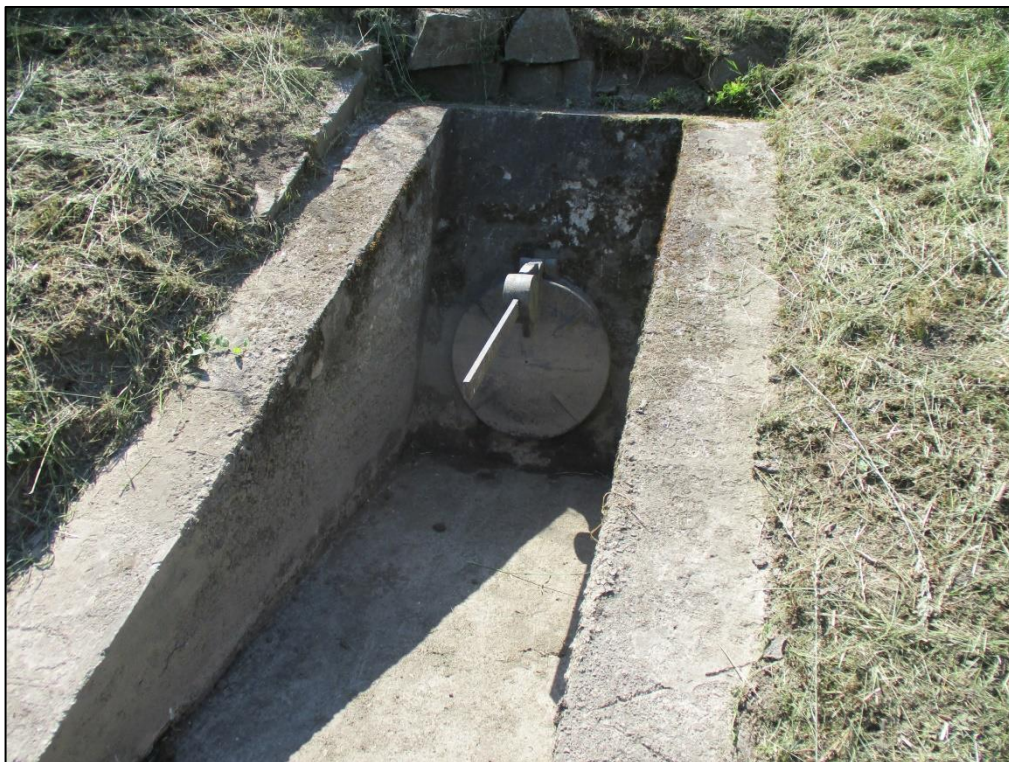
**3.) PB koncová gravitační klapka DN 500**

- ř. km 0,665
- litinový odlitek, materiál 42 2420, těsnění pryž/kov

- technický stav dobrý, funkční
- povrchová úprava bez závad
- doporučení: nejsou

- nejsou

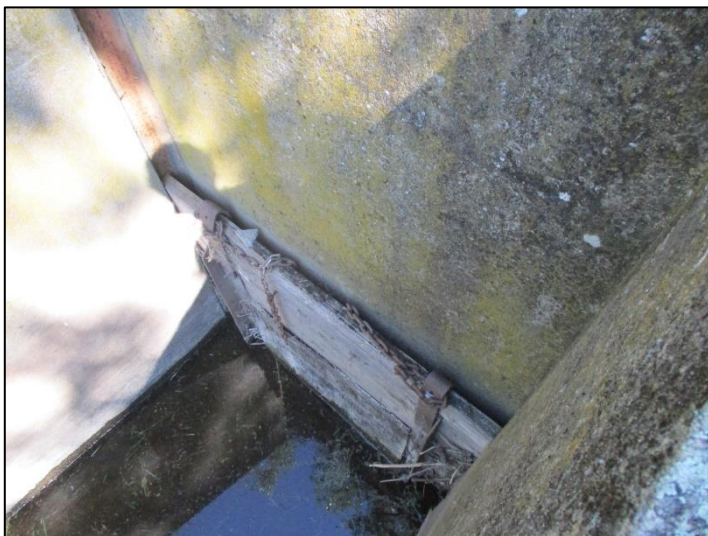
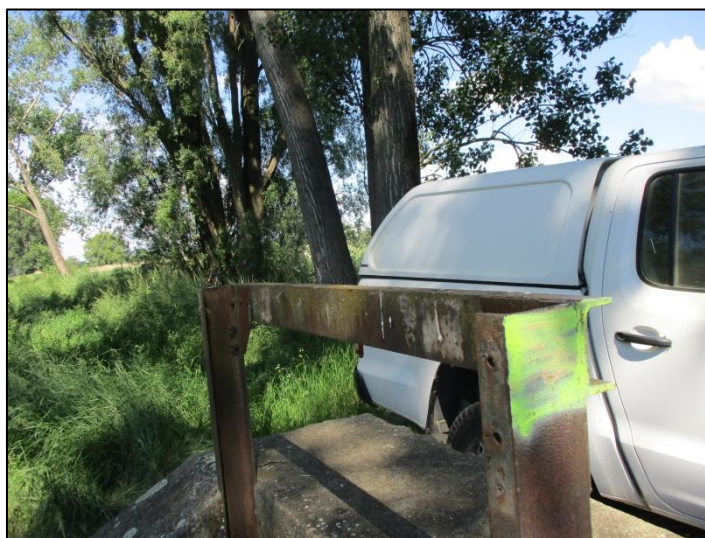
#### 4.) LB stavidlový uzávěr zdvižný

- ř. km 1,472
- materiál dřevo s kovovým rámem, těsnění dřevo/kov

- uzávěr je nefunkční, chybí jeho ovládání

- Uzávěr č. 4 je nefunkční, chybí jeho ovládání, těleso uzávěru je v dezolátním stavu.
- Na uzávěru č. 8 začínající koroze cévové tyče.
- Uzávěry č. 10 a 11 nejsou zabezpečeny proti neoprávněné manipulaci, kdokoliv tak může s uzávěry manipulovat a je zde zvýšené riziko poškození vlivem nesprávné manipulace.

- Uzávěr č. 4 je nefunkční.
- Klapka č. 13 není osazena.
- Před klapkou č. 17 nejsou česle osazeny na svém místě.
- Uzávěr č. 32 je nefunkční.

- technický stav špatný, uzávěr je nefunkční
- doporučení: vyrobit nový stavidlový uzávěr, včetně ručního ovládání

- Vyměnit visací zámky, pokud jsou umístěny.
- Na skříň ovládání stavidlových uzávěrů, šoupátek čitelně označit šipky – směr otevírání x zavírání.
- Uzávěr č. 4 vyměnit za nový včetně jeho ovládání.

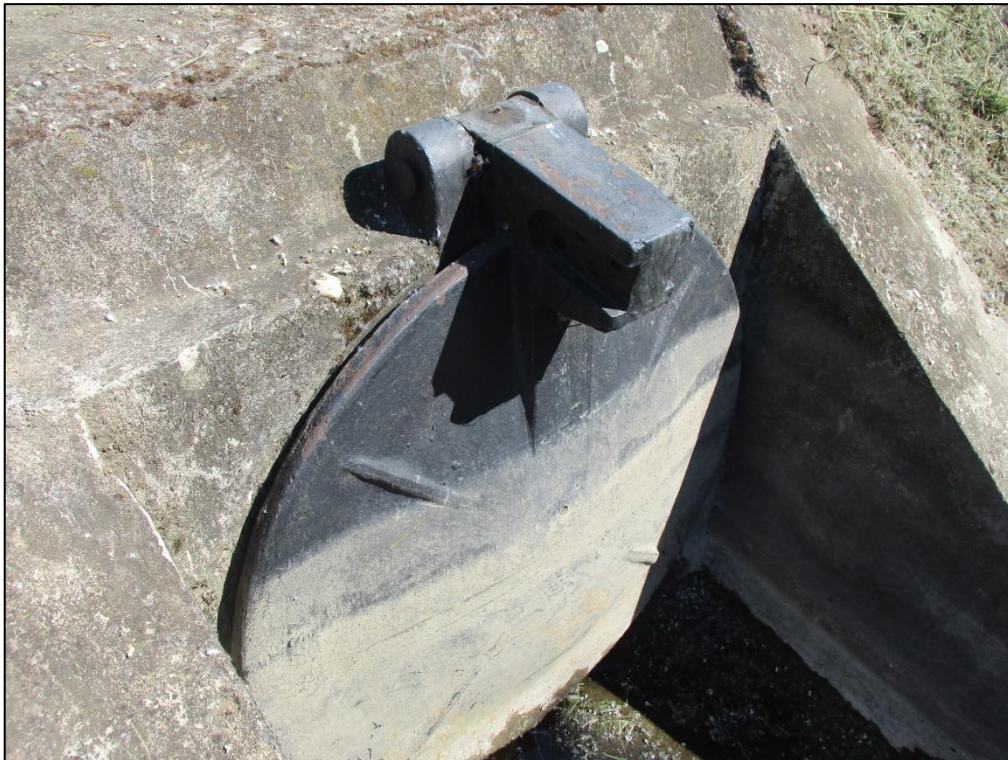
**5.) LB koncová gravitační klapka DN 1000**

- ř. km 2,920
- litinový odlitek, materiál 42 2420, těsnění pryž/kov

- technický stav dobrý, funkční
- povrchová úprava bez závad
- doporučení: nejsou

- nejsou

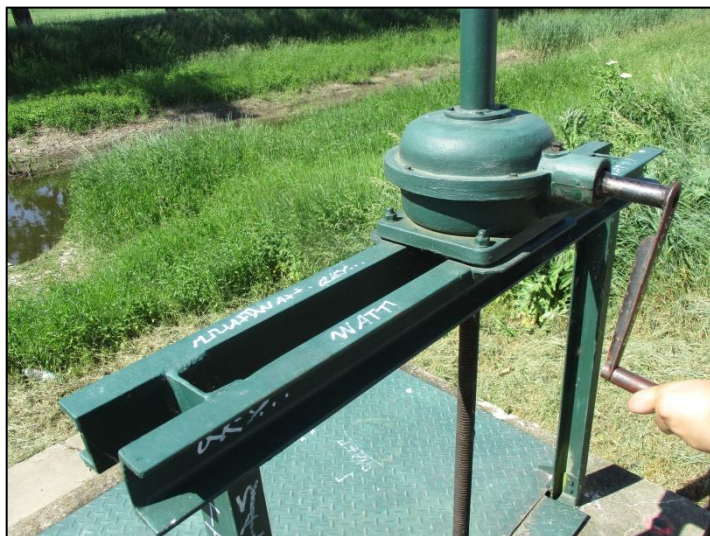
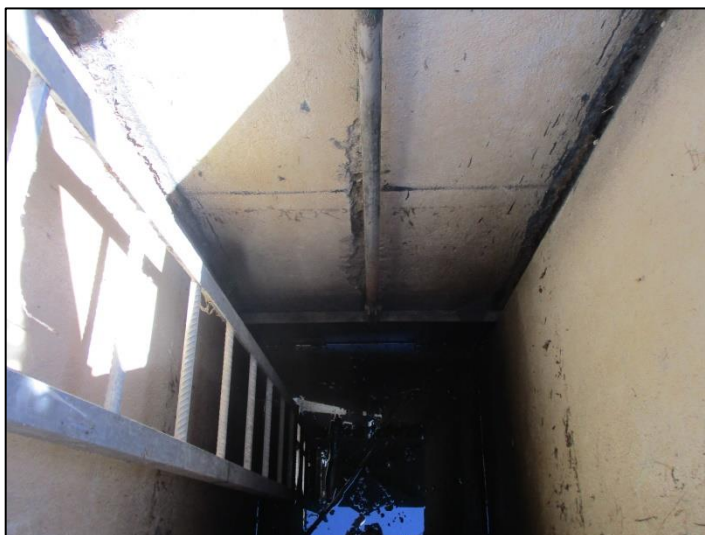
**6.) LB stavidlový uzávěr zdvižný 1060 x 1100 mm**

- ř. km 4,350
- ocelová tabule, těsnění kov/kov

- nejsou

- technický stav dobrý, funkční
- povrchová úprava bez závad
- manipulováno 50% otevřeno
- doporučení: - doplnit šipky – ukazatel směru otevírání x zavírání

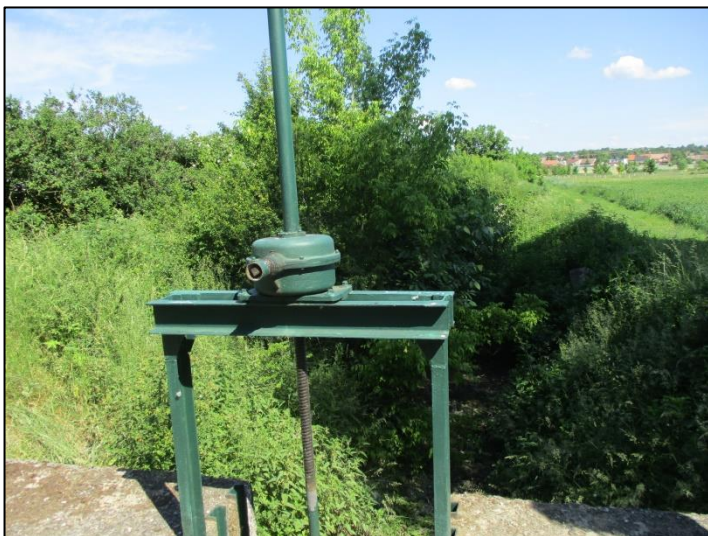
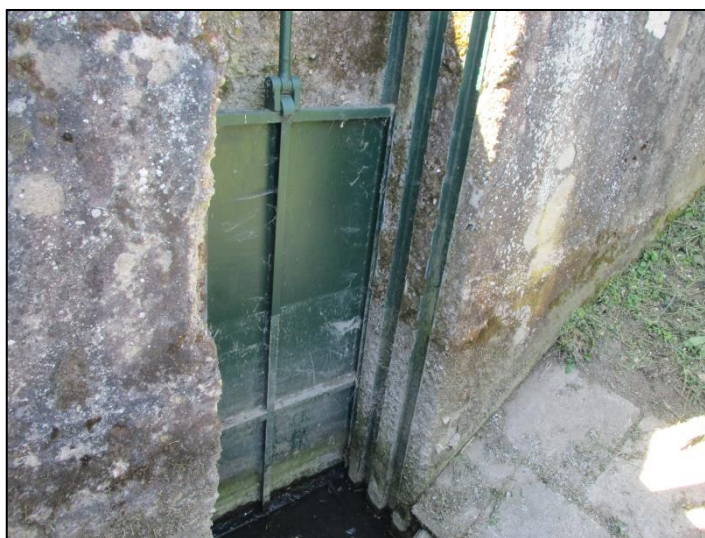
**7.) LB stavidlový uzávěr zdvižný 1060 x 2050 mm**

- ř. km 4,935
- ocelová tabule, těsnění kov/kov

- nejsou

- technický stav dobrý, funkční
- povrchová úprava bez závad
- manipulováno 50% otevřeno
- doporučení: - doplnit šipky – ukazatel směru otevírání x zavírání

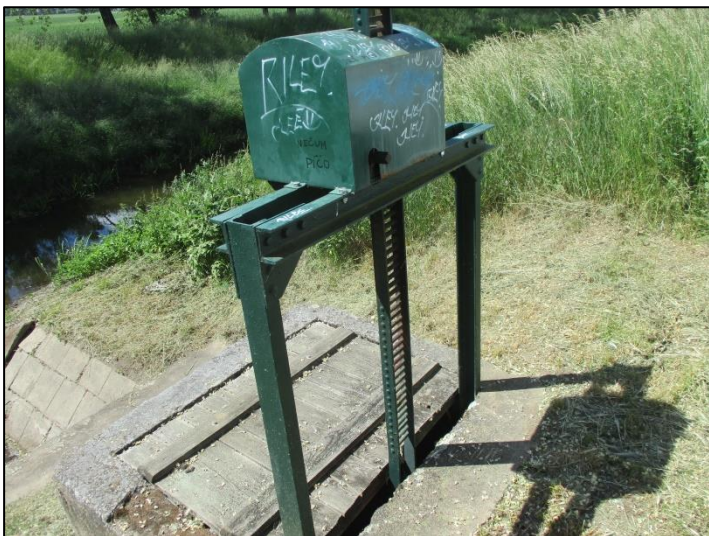
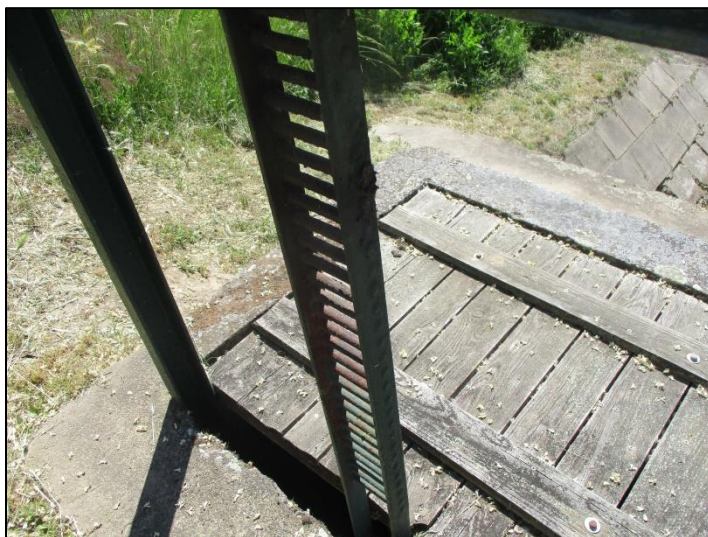
#### 8.) LB stavidlový uzávěr zdvižný

- ř. km 5,205
- ocelová tabule, těsnění kov/kov

- nejsou

- technický stav dobrý, funkční
- povrchová úprava cévové tyče
- doporučení: provést novou povrchovou úpravu cévové tyče, nejlépe všech kovových částí

- U stavidlového uzávěru č. 8 provést povrchovou úpravu cévové tyče.
- Uzávěr č. 10 zabezpečit proti neoprávněné manipulaci, manipulanty vybavit klíčem.

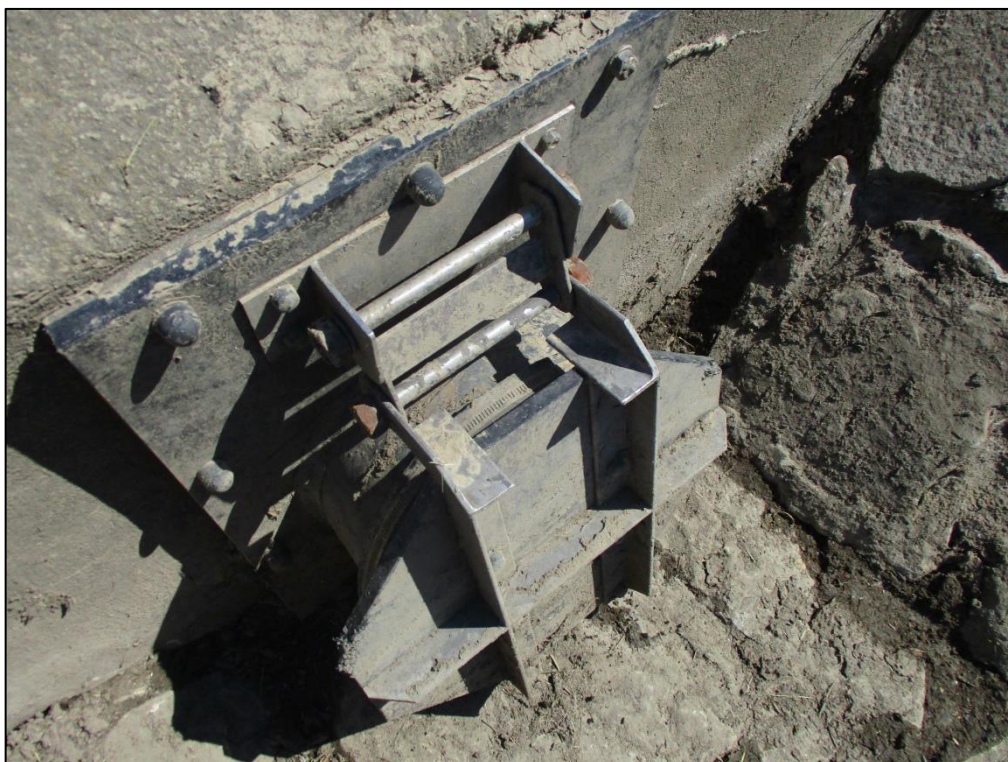
**9.) LB koncová gravitační klapka DN 300**

- ř. km 5,640
- materiál plast, těsnění pryž

- technický stav dobrý, funkční
- doporučení: nejsou

- nejsou

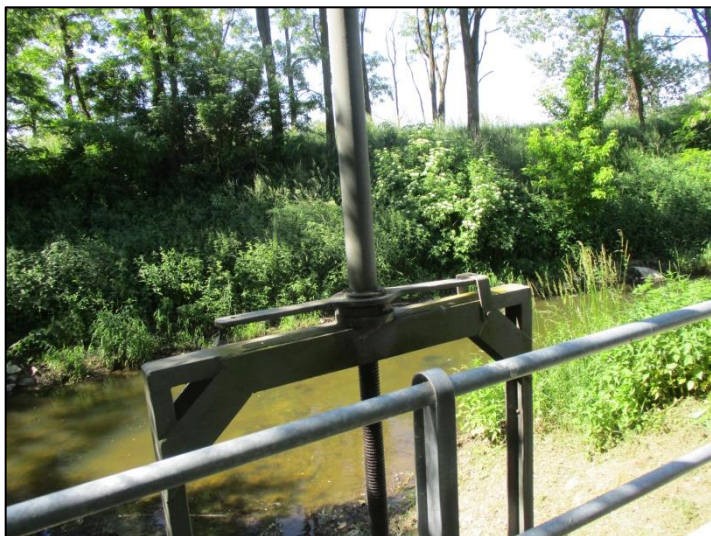
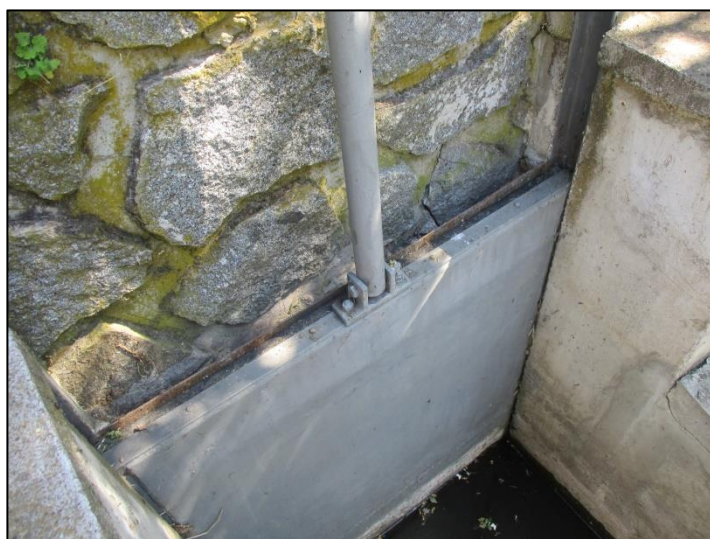
**10.) LB stavidlový uzávěr zdvižný 1060 x 1150 mm**

- ř. km 6,923
- ocelová tabule, těsnění kov/kov

- nejsou

- technický stav dobrý, funkční
- povrchová úprava bez závad
- manipulováno 50% otevřeno
- doporučení: - doplnit šipky – ukazatel směru otevírání x zavírání, zabezpečit proti neoprávněné manipulaci, vyměnit horní těsnící trámek

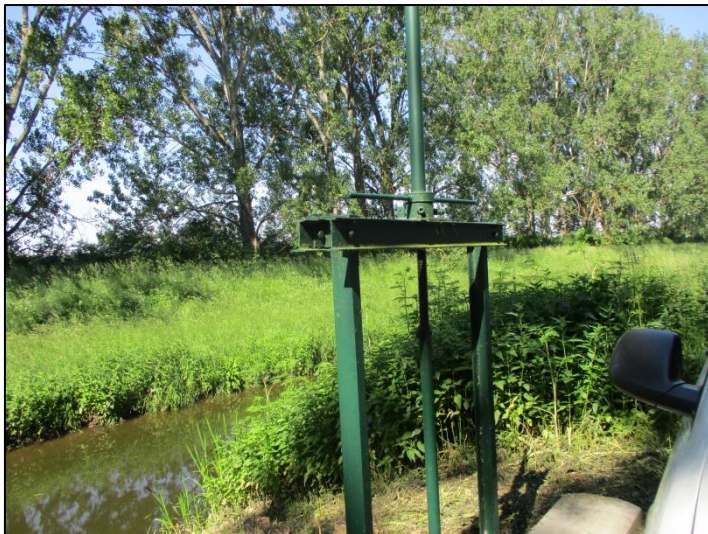
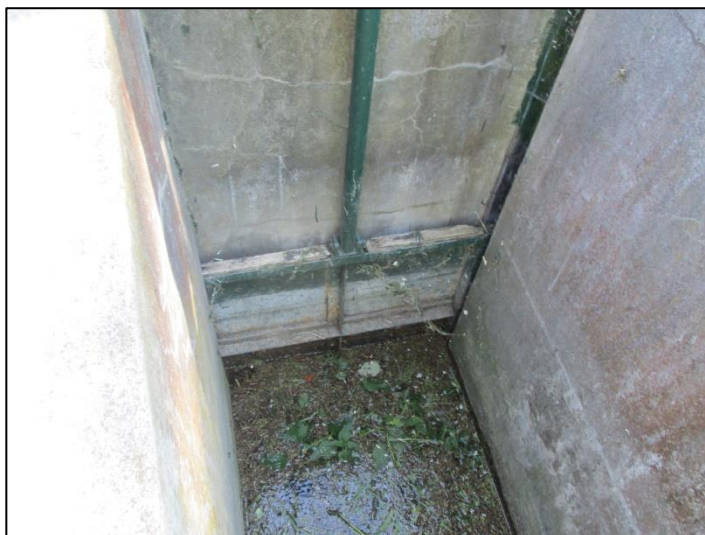
**11.) LB stavidlový uzávěr zdvižný 1060 x 1450 mm**

- ř. km 7,671
- ocelová tabule, těsnění kov/kov

- nejsou

- technický stav dobrý, funkční
- povrchová úprava bez závad
- manipulováno 40% otevřeno
- doporučení: - doplnit šipky – ukazatel směru otevírání x zavírání

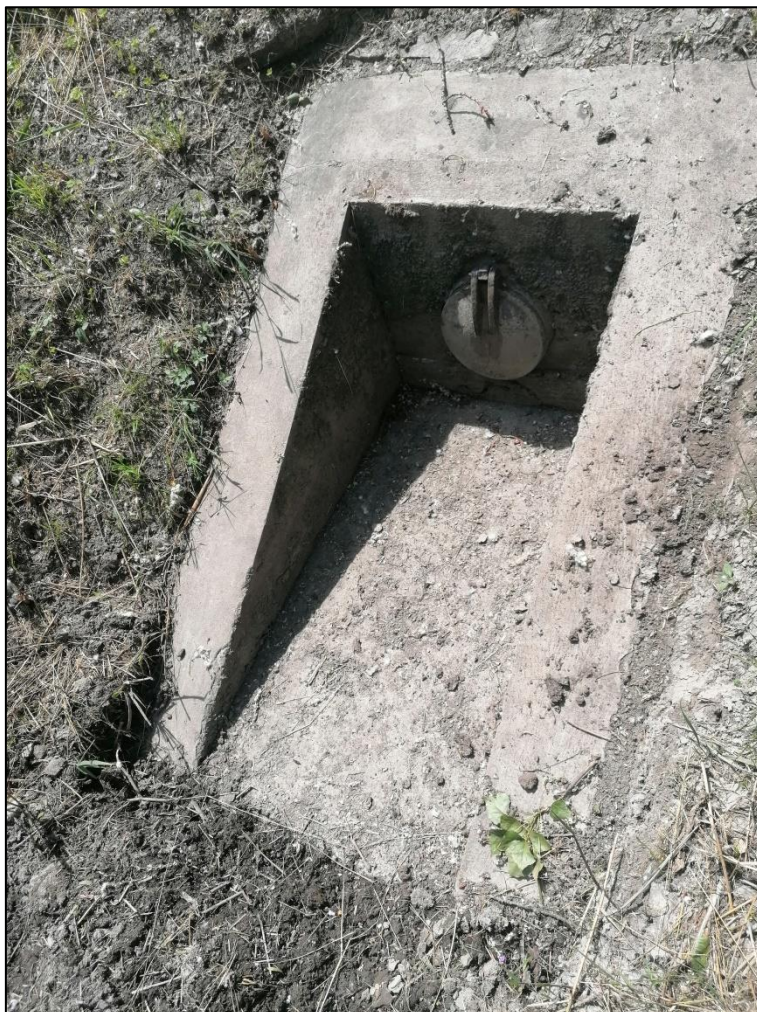
**12.) PB koncová gravitační klapka DN 300**

- ř.km 8,530
- litinový odlitek, materiál 42 2420, těsnění pryž/kov

- technický stav dobrý, funkční
- povrchová úprava bez závad
- doporučení: nejsou

- nejsou

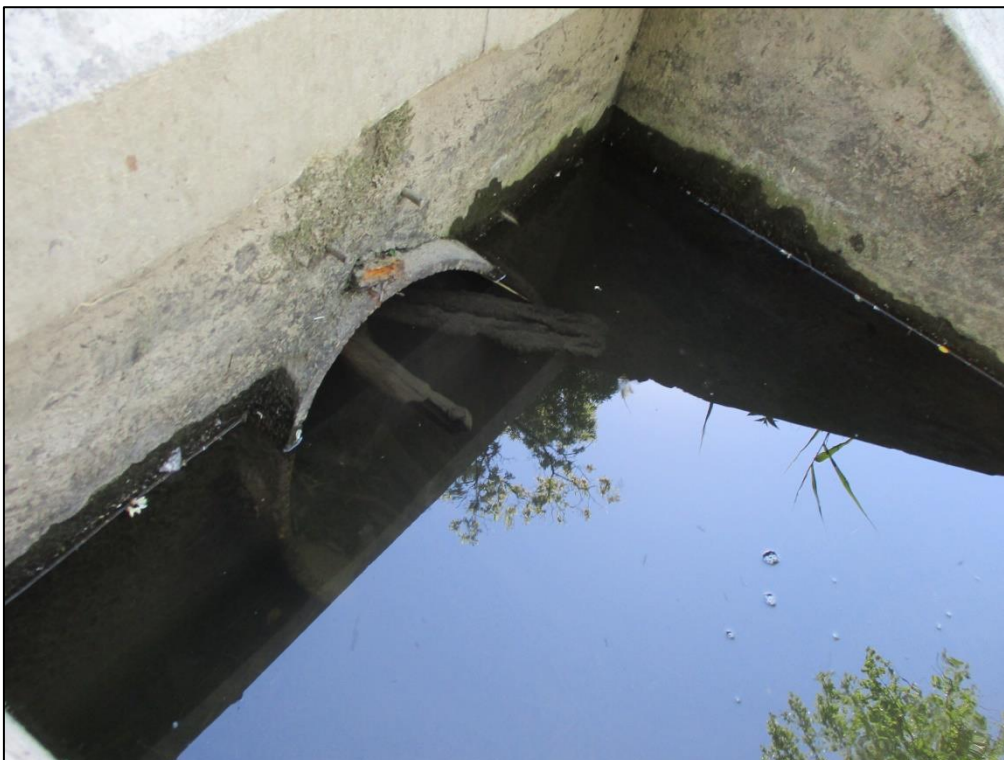
**13.) LB koncová gravitační klapka DN 500**

- ř. km 8,554
- litinový odlitek, materiál 42 2420, těsnění pryž/kov

- klapka není osazena

- klapka upadla z uložení, momentálně řeší provoz Znojmo, klapka je na provoze Znojmo
- doporučení: opravit klapku

- Klapku č. 13 opravit a osadit zpět.
- Klapku č. 15 vyčistit od nánosů.
- Na klapce č. 16 provést povrchovou úpravu.
- Provést povrchovou úpravu klapky č. 19 (i z vnitřní strany).

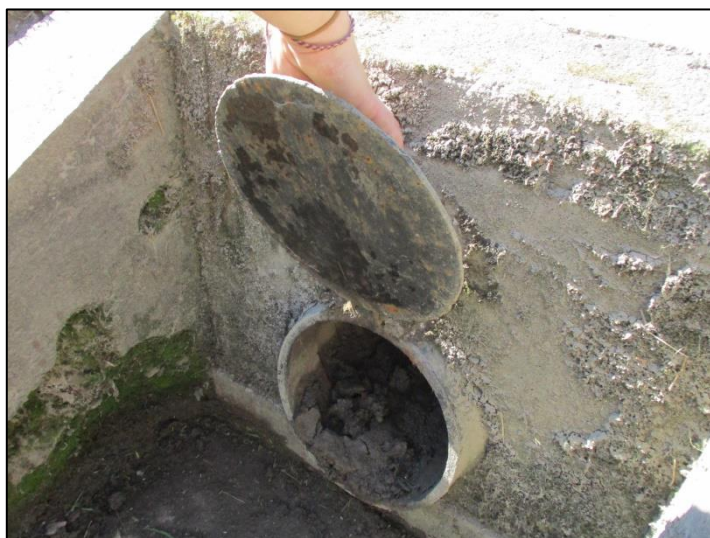
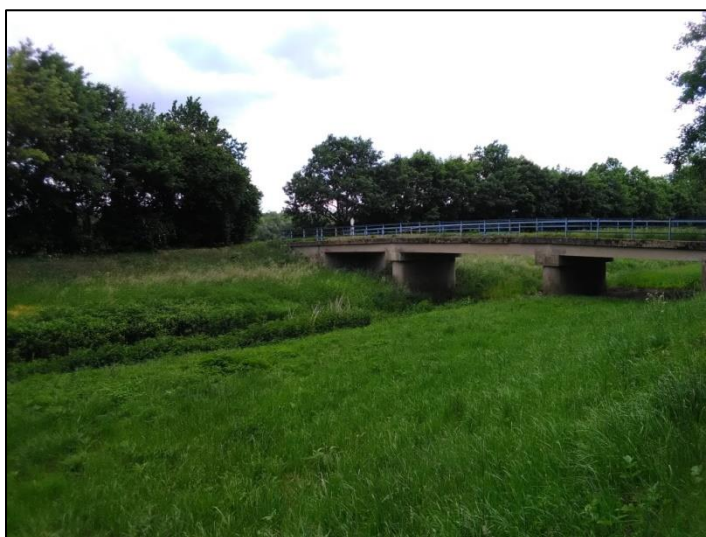
**14.) PB koncová gravitační klapka DN 300**

- ř. km 9,080
- materiál ocel, těsnění kov/kov

- technický stav dobrý, funkční
- povrchová úprava: počínající povrchová koroze
- doporučení: nejsou

- nejsou

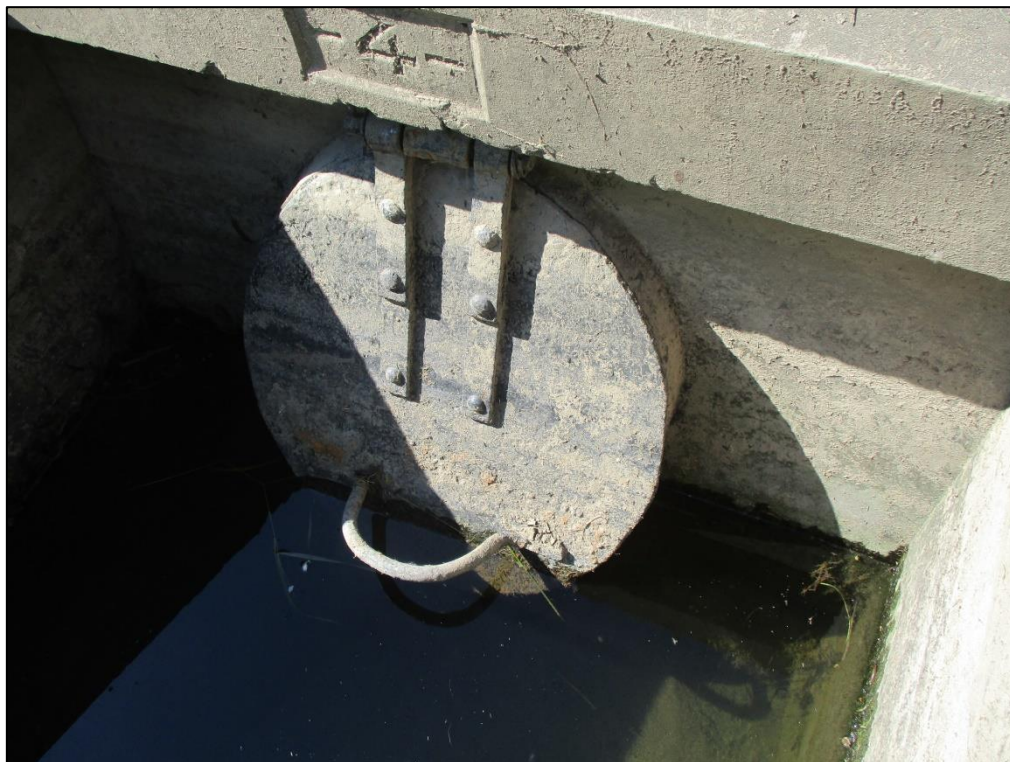
**15.) PB koncová gravitační klapka DN 500**

- ř. km 10,200
- materiál ocel, těsnění kov/kov

- nejsou

- technický stav dobrý, funkční
- povrchová úprava bez závad
- doporučení: vyčistit od nánosů

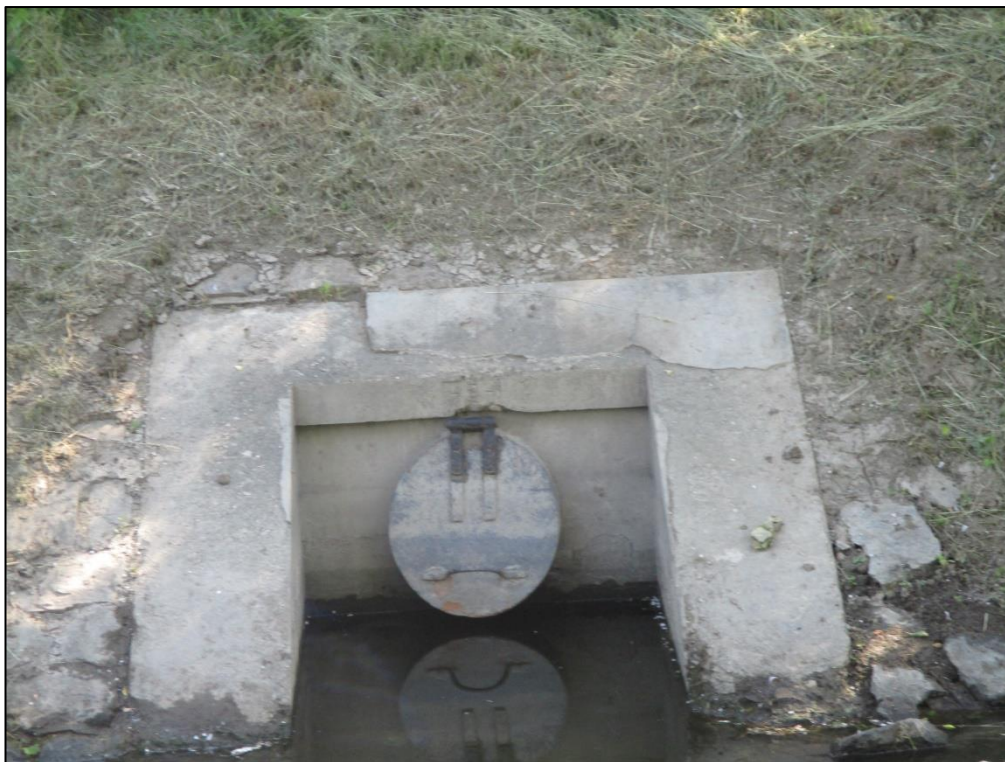
**16.) LB koncová gravitační klapka DN 400**

- ř. km 11,180
- materiál ocel, těsnění kov/kov

- nejsou

- technický stav dobrý, funkční
- povrchová úprava klapky
- doporučení: provést povrchovou úpravu klapky

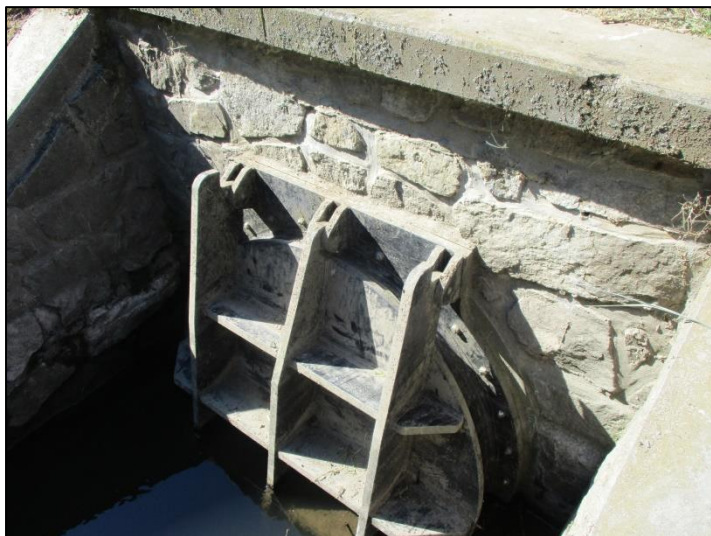
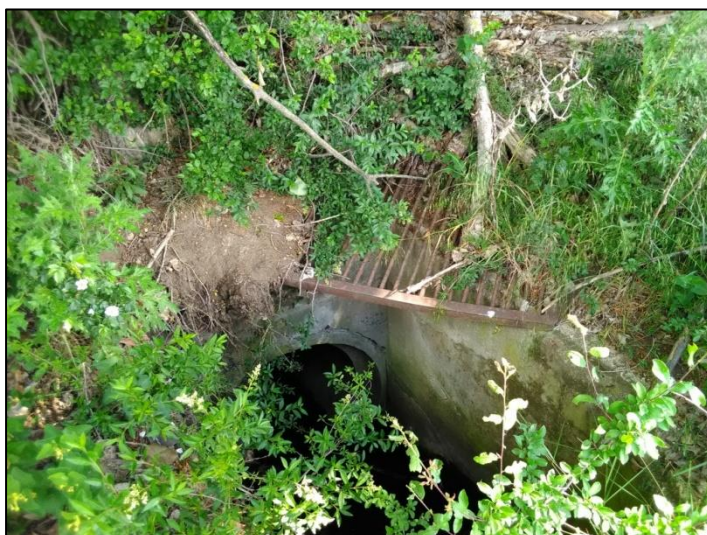
**17.) PB koncová gravitační klapka DN 1000**

- ř. km 12,003
- materiál plast

- česle nejsou osazeny v rámu

- technický stav dobrý, funkční
- povrchová úprava: česle mírně zkorodované
- doporučení: provést novou povrchovou úpravu česlí, osadit je zpět na své místo

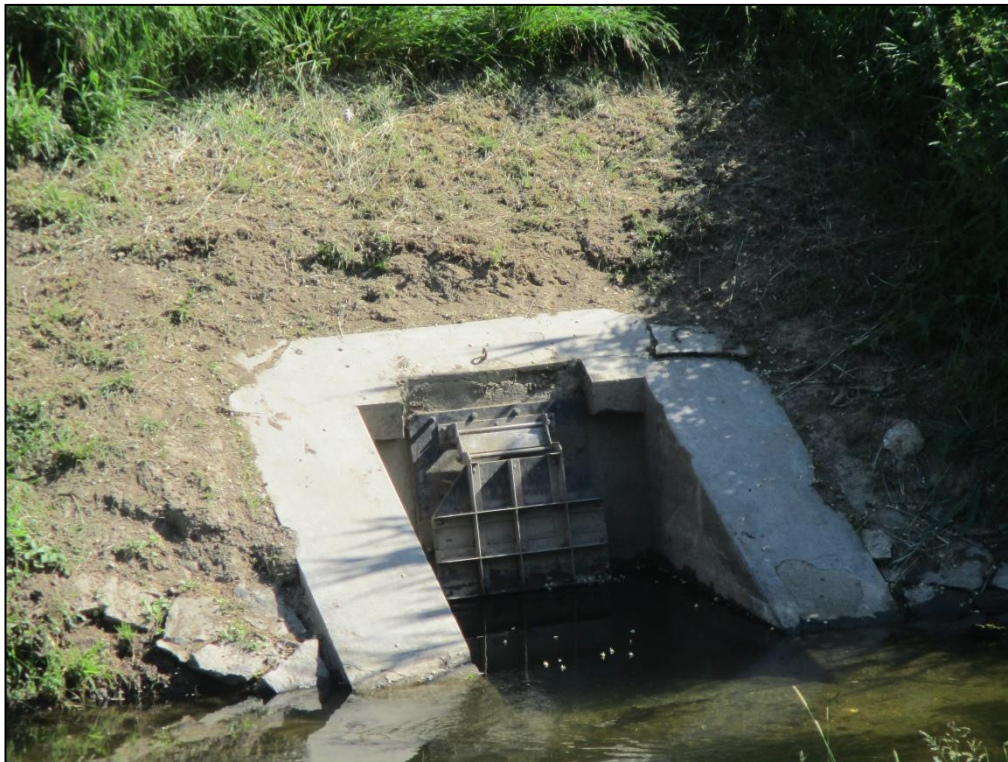
**18.) LB koncová gravitační klapka DN 600**

- ř. km 12,540
- materiál plast

- technický stav dobrý, funkční
- doporučení: nejsou

- nejsou

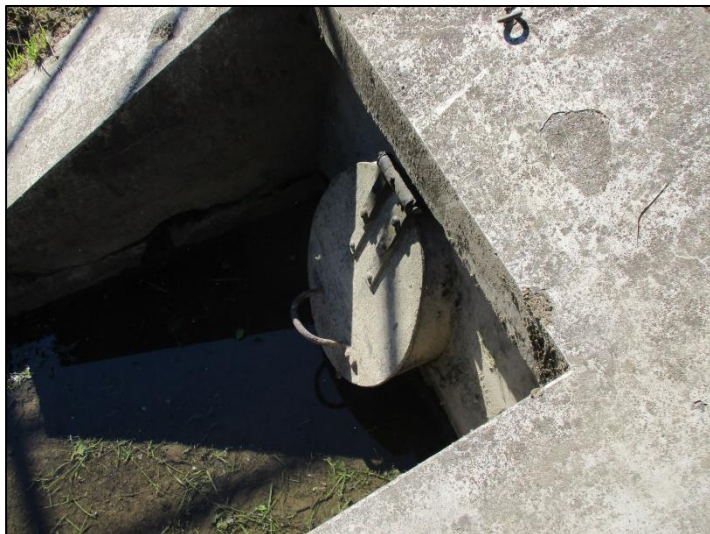
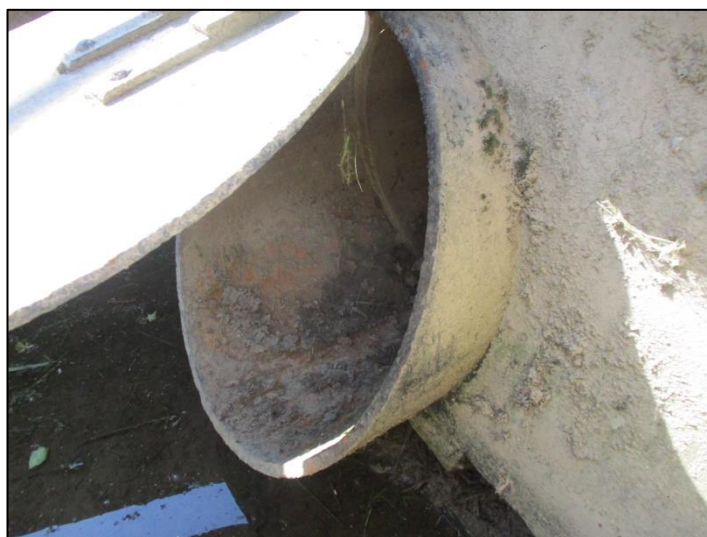
**19.) PB koncová gravitační klapka DN 600**

- ř. km 13,210
- materiál oc

- nejsou

- technický stav dobrý, funkční
- povrchová úprava: mírná povrchová koroze
- doporučení: provést povrchovou úpravu

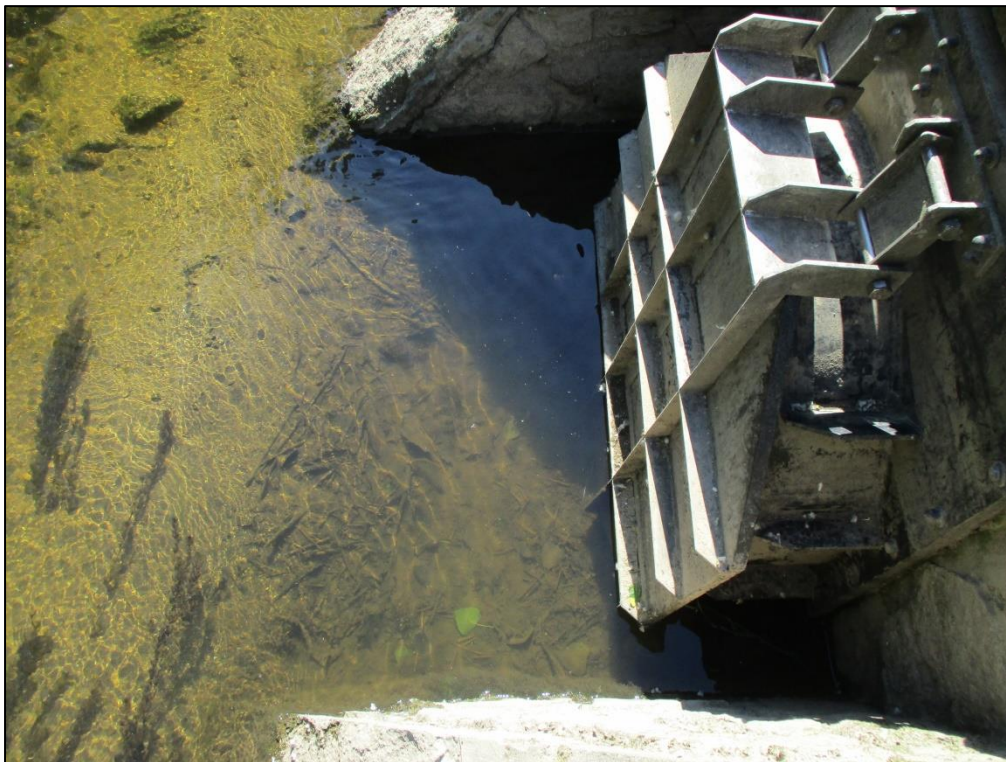
**20.) PB koncová gravitační klapka DN 1000**

- ř. km 14,230
- materiál plast

- technický stav dobrý, funkční
- doporučení: nejsou

- nejsou

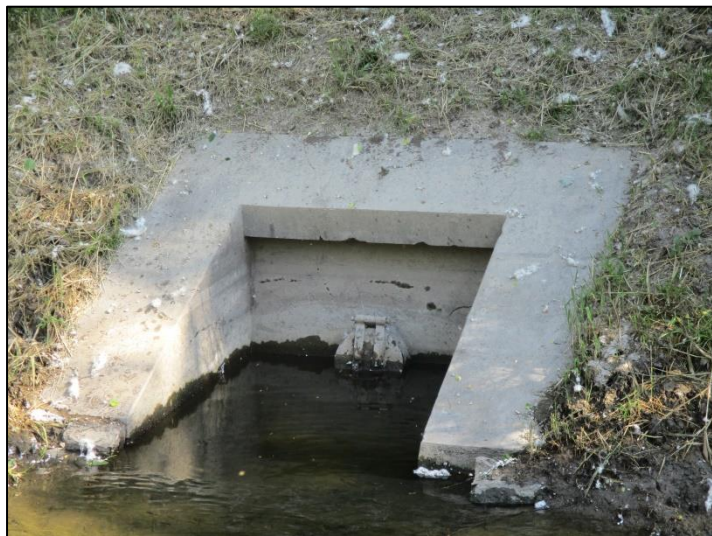
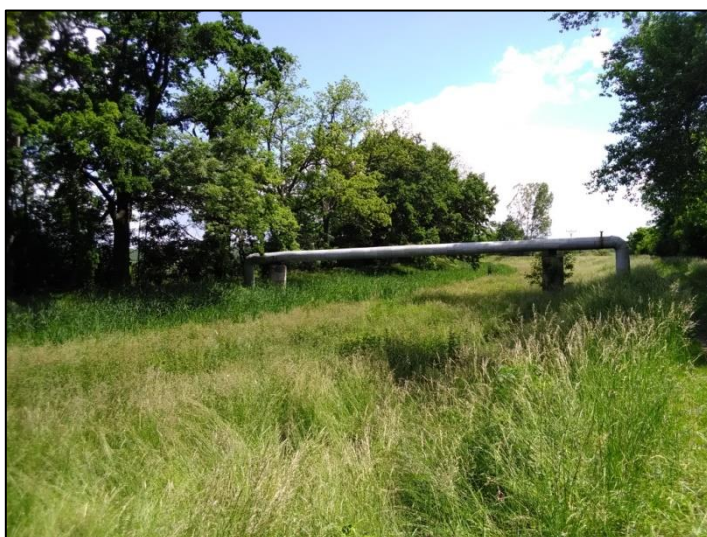
**21.) LB koncová gravitační klapka DN 300**

- ř. km 14,235
- materiál ocel

- technický stav dobrý, funkční
- povrchová úprava: mírná povrchová koroze
- doporučení: nejsou

- nejsou

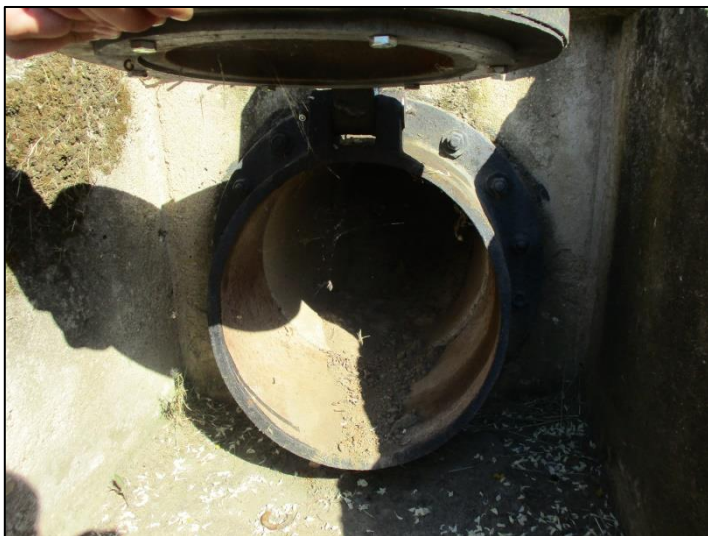
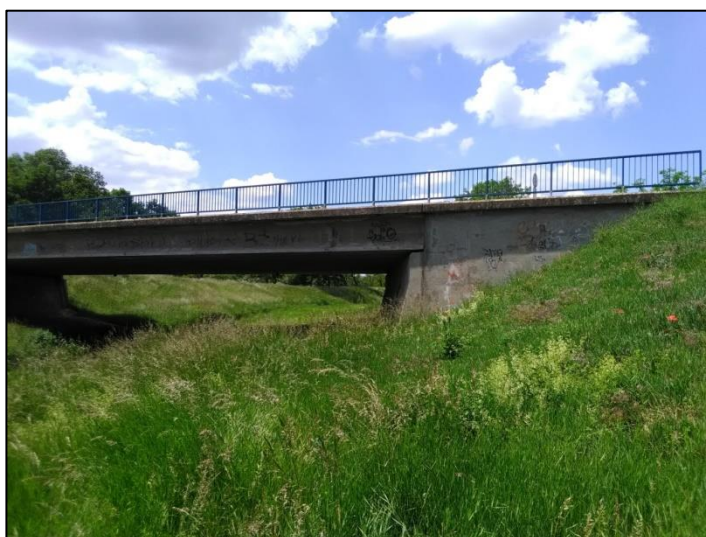
**22.) LB koncová gravitační klapka DN 600**

- ř. km 14,955
- litinový odlitek, materiál 42 2420, těsnění pryž/kov

- technický stav dobrý, funkční
- povrchová úprava bez závad
- doporučení: nejsou

- nejsou

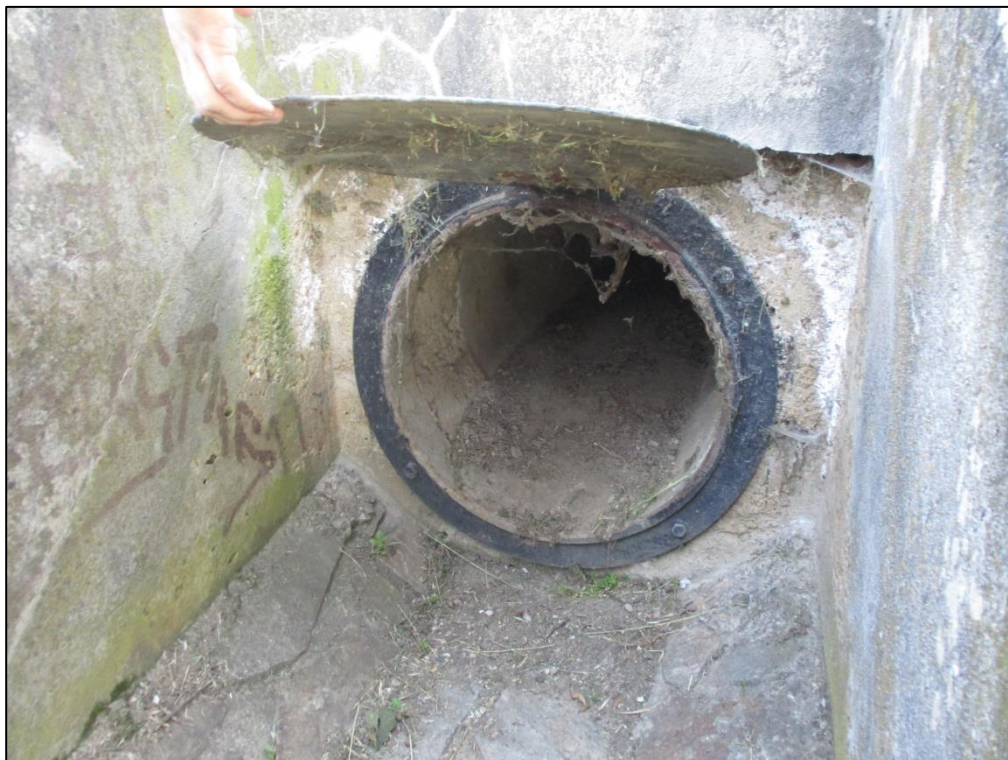
**23.) LB koncová gravitační klapka DN 600**

- ř. km 14,975
- materiál ocel

- technický stav dobrý, funkční
- povrchová úprava bez závad
- doporučení: nejsou

- nejsou

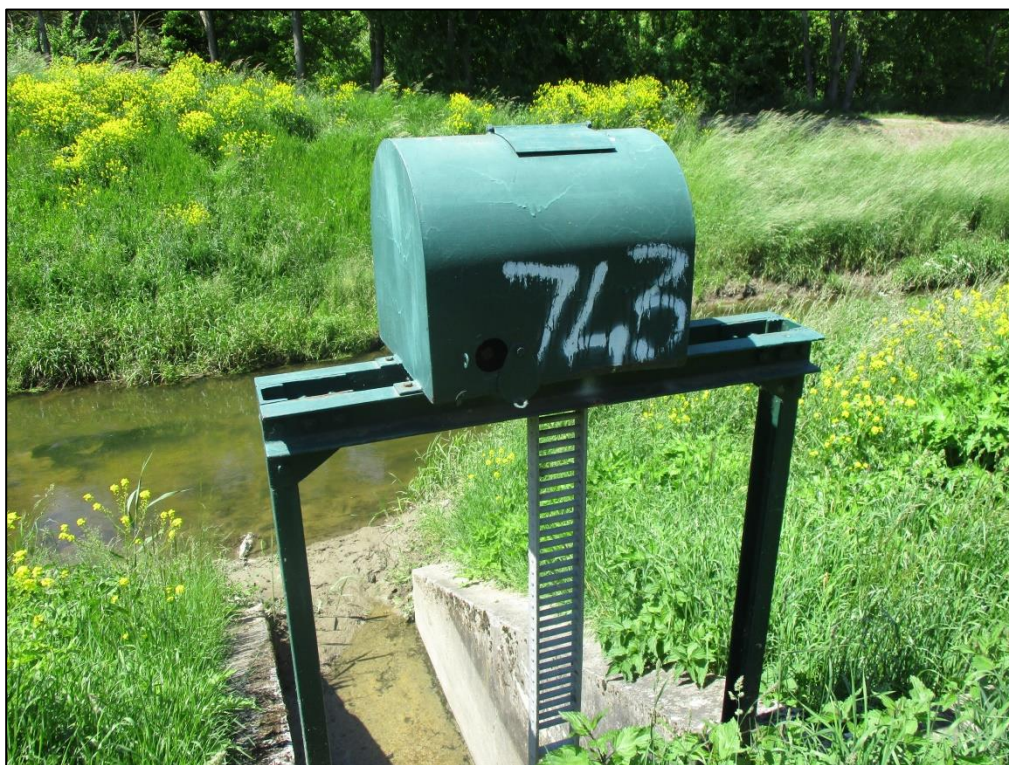
**24.) LB stavidlový uzávěr zdvižný**

- ř. km 16,25
- ocelová tabule, těsnění kov/kov

- technický stav dobrý, funkční
- povrchová úprava bez závad
- manipulováno 60% otevřeno
- doporučení: nejsou

- nejsou

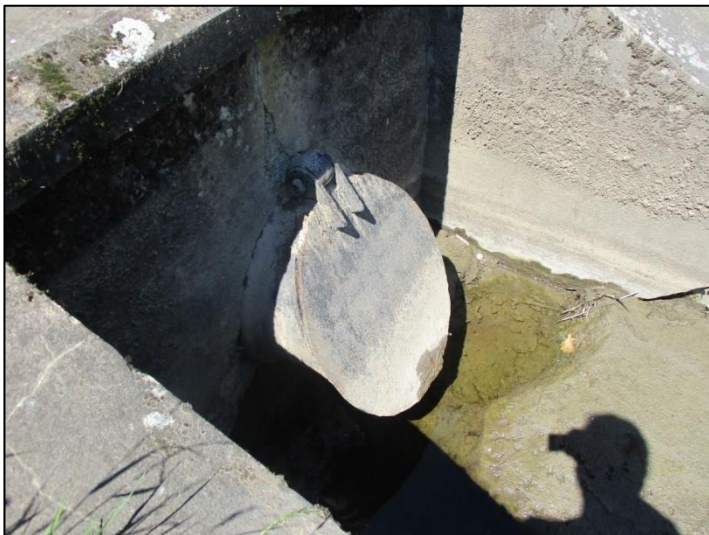
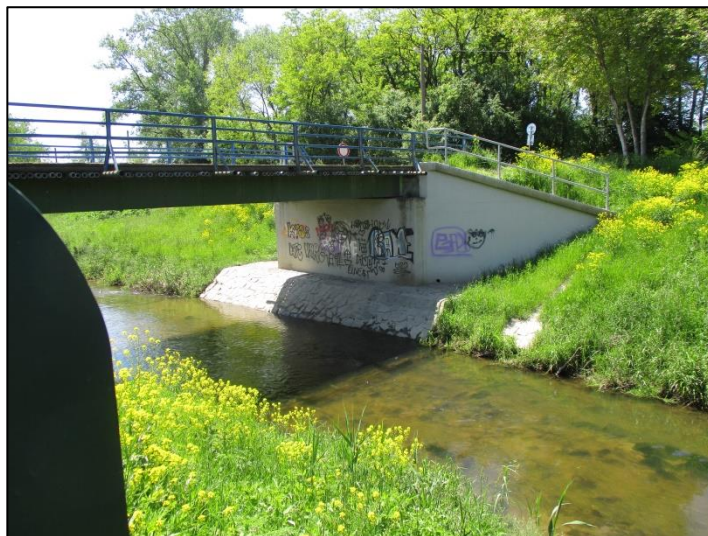
**25.) PB koncová gravitační klapka DN 500**

- ř. km 16,25
- litinový odlitek, materiál 42 2420, těsnění kov/kov

- technický stav dobrý, funkční
- povrchová úprava bez závad
- doporučení: nejsou

- nejsou

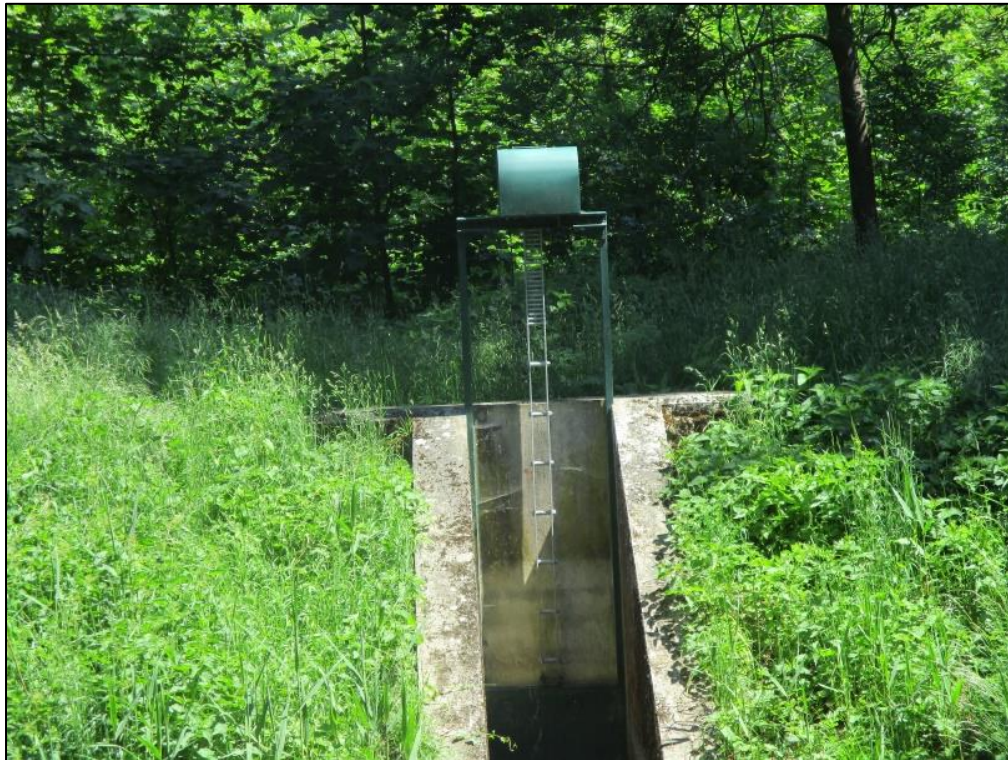
**26.) LB stavidlový uzávěr zdvižný**

- ř. km 16,30
- ocelová tabule, těsnění kov/kov

- technický stav dobrý, uzávěr byl po havárii opraven provozem Znojmo v roce 2020
- povrchová úprava bez závad
- manipulace proběhla na 50% otevřeno
- doporučení: nejsou

- nejsou

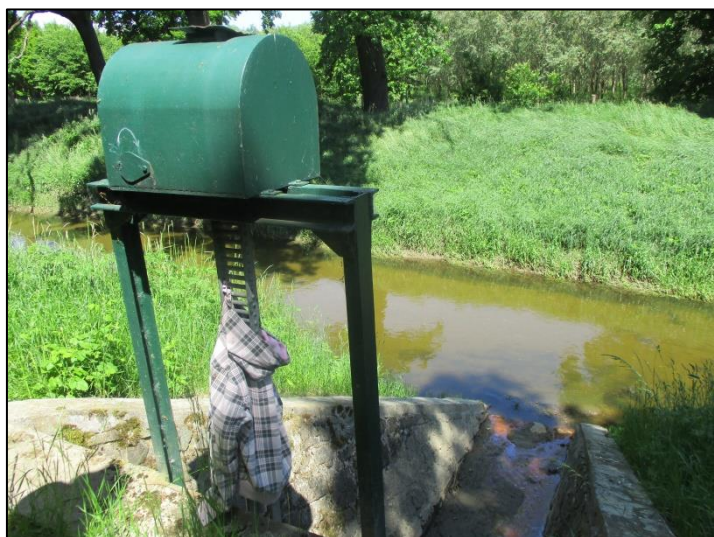
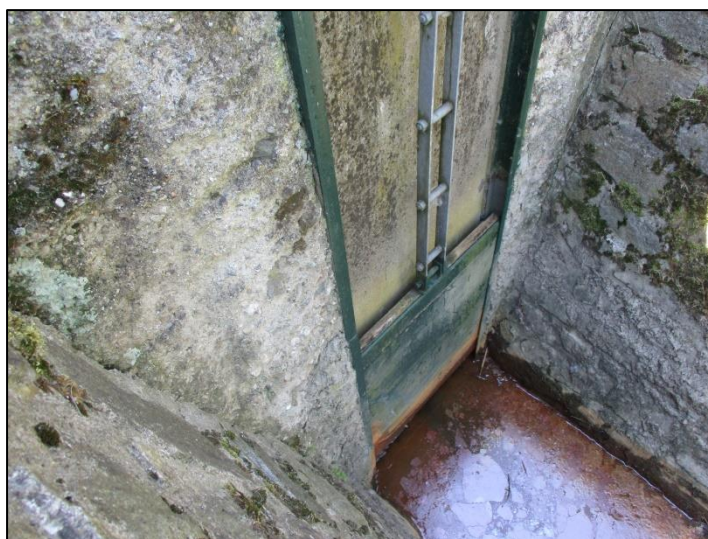
**27.) PB stavidlový uzávěr zdvižný**

- ř. km 16,96
- ocelová tabule, těsnění kov/kov

- nejsou

- technický stav dobrý, funkční
- manipulace proběhla na 50% otevřeno
- doporučení: provést povrchovou úpravu těla uzávěru
