# ZÁPIS

## z provozní kontroly technologie

**Jevišovka - propusti**

**2. 6., 3. 6., 10. 6. 2021**

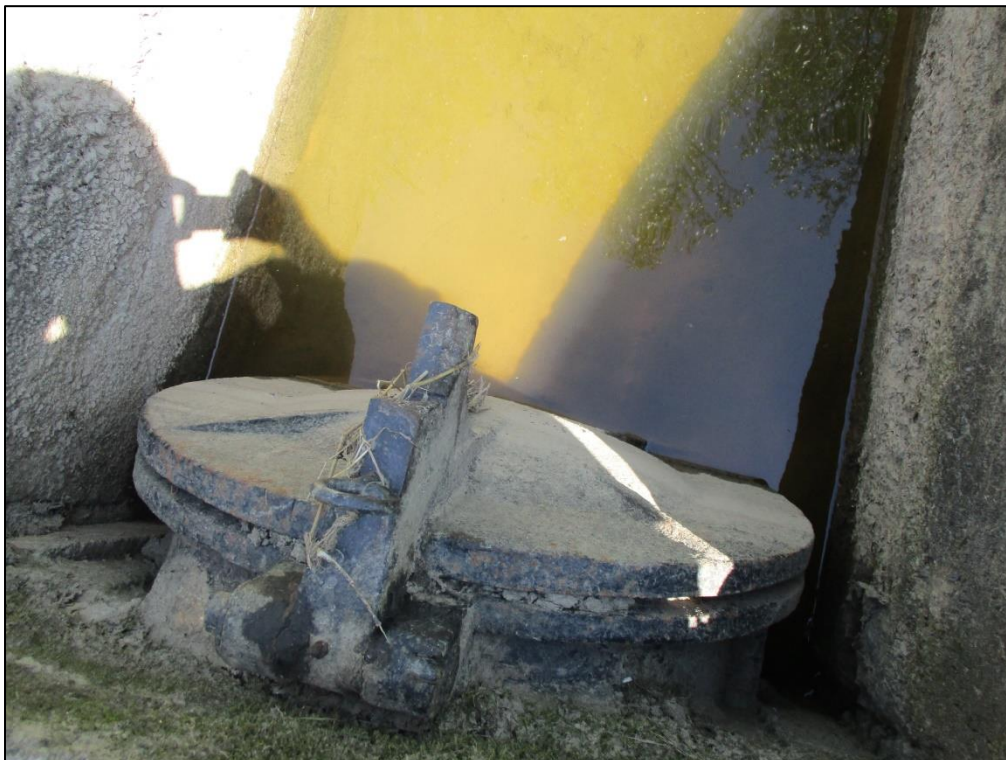
**28.) PB koncová gravitační klapka DN 700**

- ř. km 18,00
- litinový odlitek, materiál 42 2420, těsnění pryž/kov

- technický stav dobrý, funkční
- povrchová úprava bez závad
- doporučení: nejsou

- nejsou

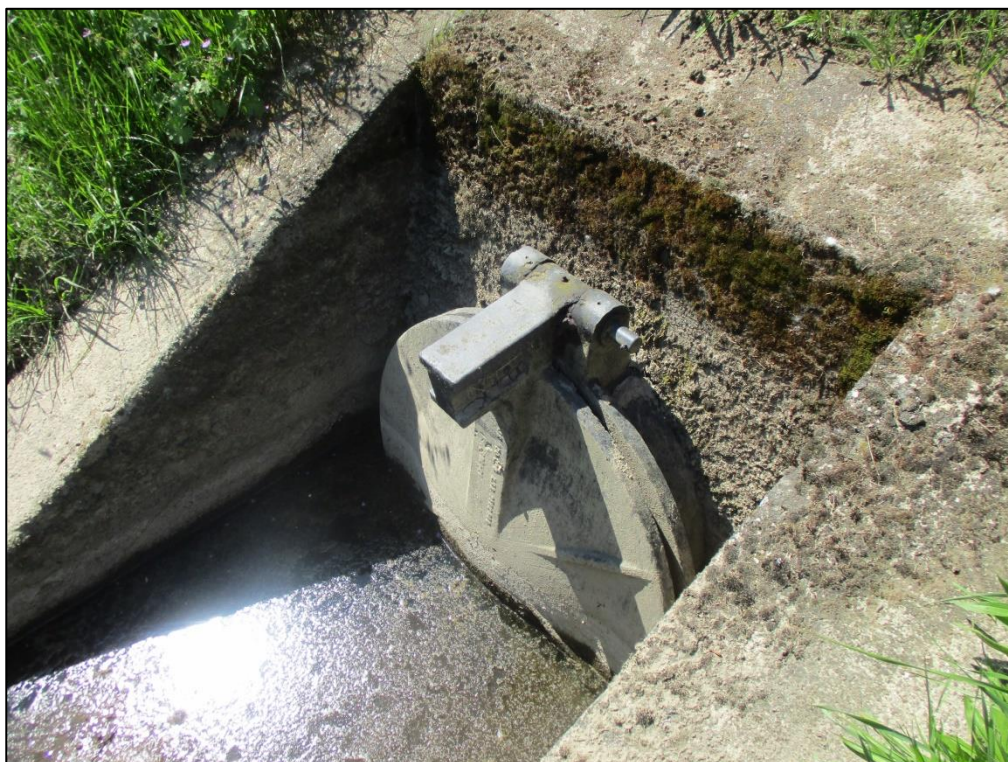
**29.) PB koncová gravitační klapka DN 800**

- ř. km 19,26
- litinový odlitek, materiál 42 2420, těsnění pryž/kov

- nejsou

- technický stav dobrý, funkční
- povrchová úprava bez závad
- doporučení: promazat uložení

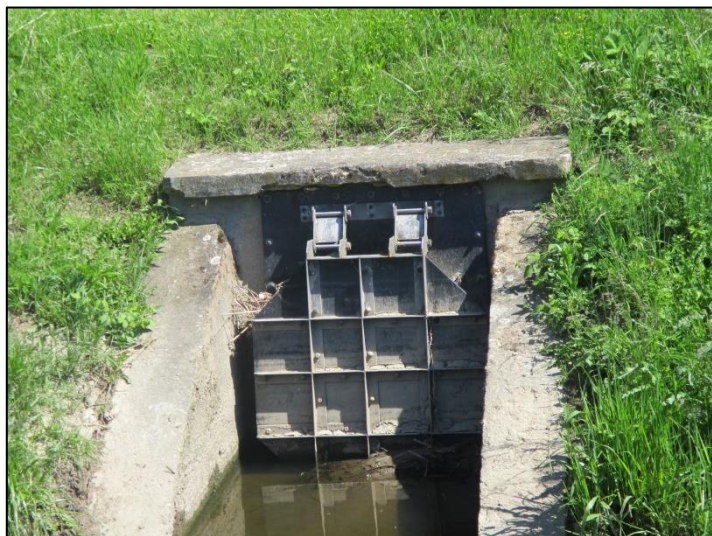
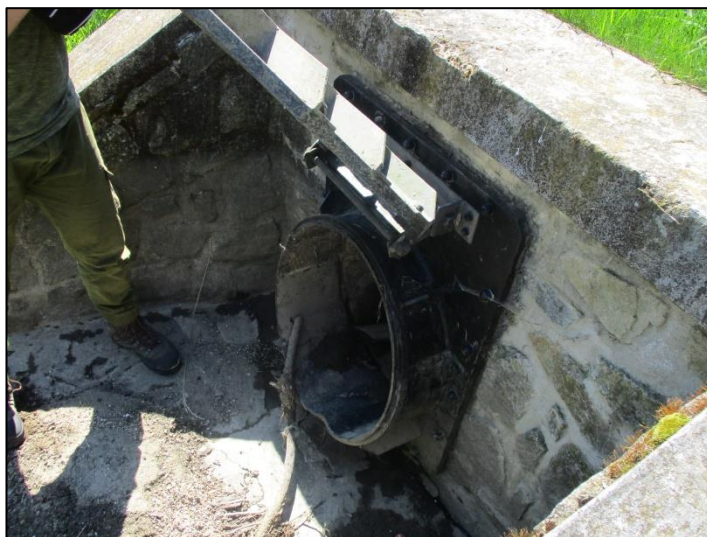
**30.) LB koncová gravitační klapka DN 800**

- ř. km 19,46
- materiál plast

- technický stav dobrý, funkční
- doporučení: nejsou

- nejsou

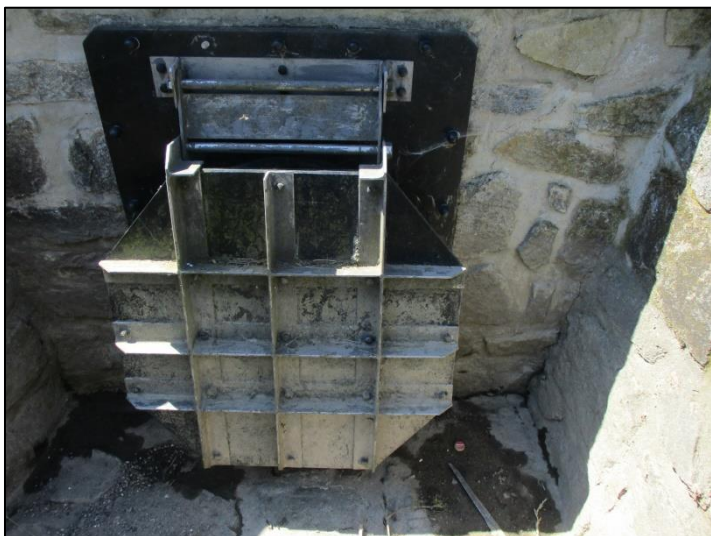
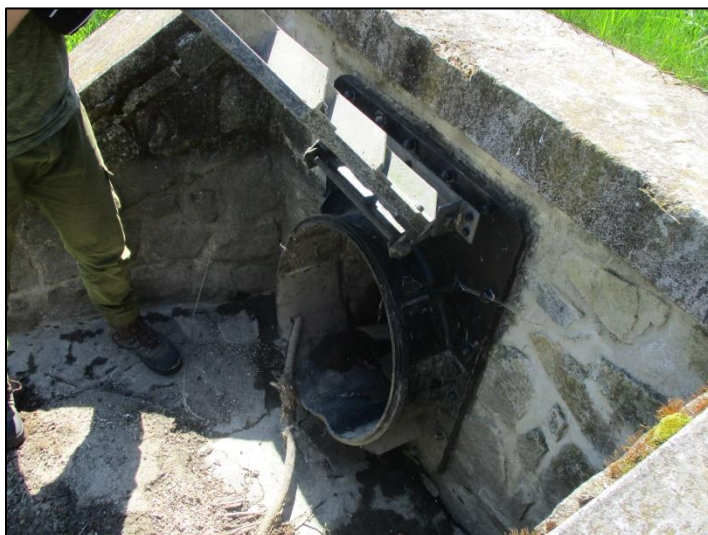
**31.) PB koncová gravitační klapka DN 600**

- ř. km 19,64
- materiál plast

- nejsou

- technický stav dobrý, funkční
- doporučení: doplnit matici, včetně plastové krytky

- Na klapku č. 31 doplnit matici (M10, M12).
- Na převod uzávěru č. 40 zhotovit a namontovat kryt převodu, táhla stavidel zajistit tak aby nedřela o betonovou konstrukci (případně mezi táhlo a konstrukci doplnit rolnu), doplnit visací zámky na poklopy, očistit pohybové šrouby a znovu nakonzervovat.

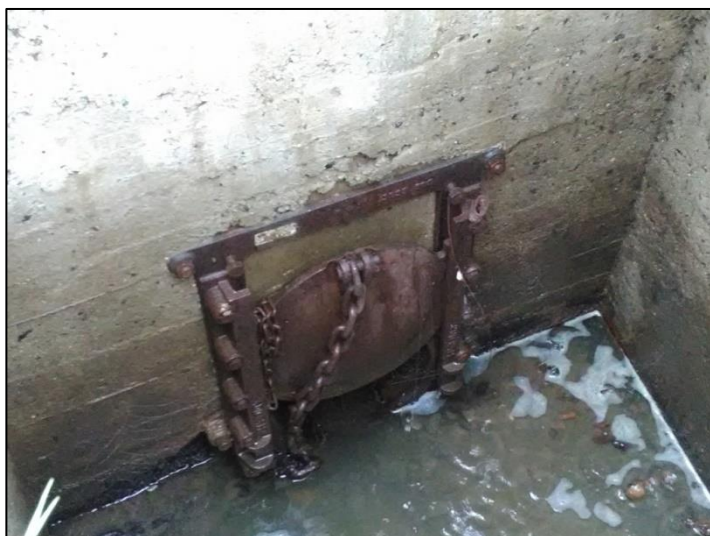
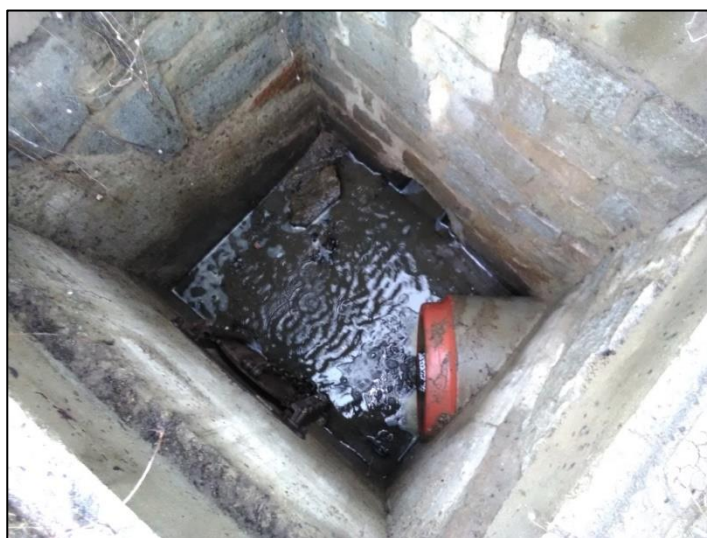
### 32.) LB kanálové šoupátko DN 400

- ř. km 21,79

- chybí ovládání

- technický stav špatný, chybí jeho ovládání
- povrchová úprava: povrchová koroze
- doporučení: doplnit ovládání kanálového šoupátka, provést povrchovou úpravu, zabezpečit proti neoprávněné manipulaci

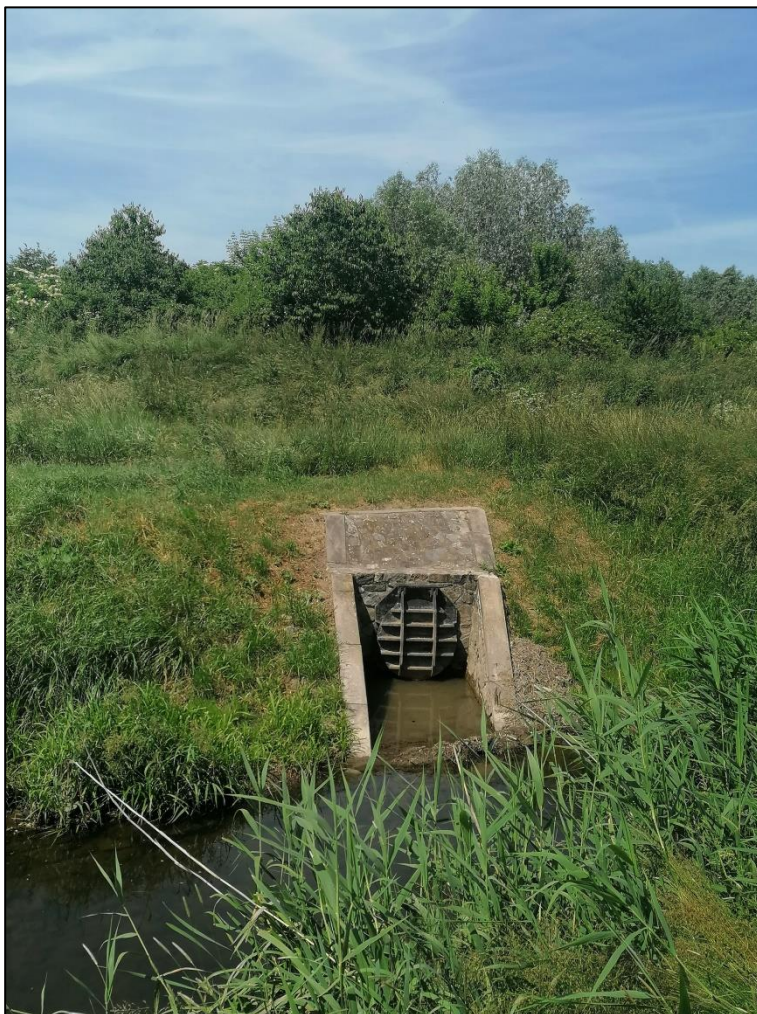
**33.) PB koncová gravitační klapka DN 700**

- ř. km 21,92
- materiál plast

- technický stav dobrý, funkční
- doporučení: nejsou

- nejsou

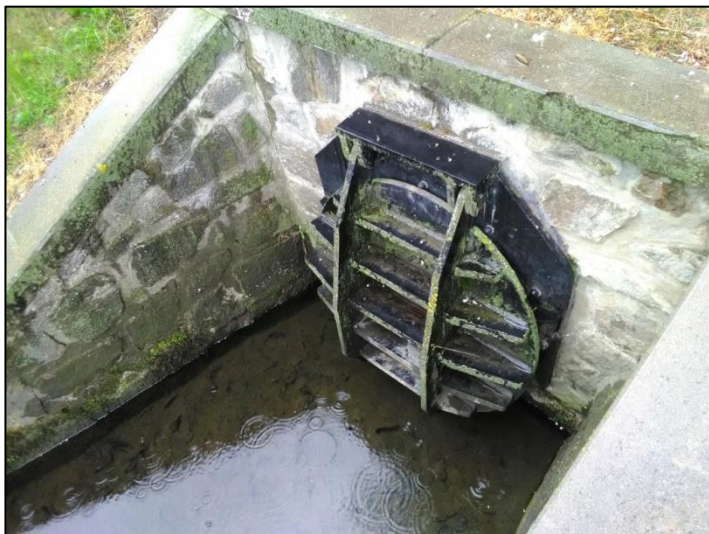
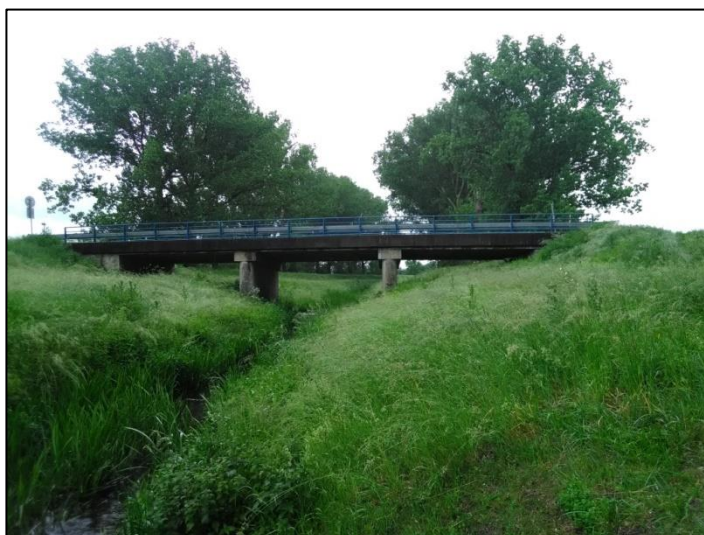
**34.) PB koncová gravitační klapka DN 800**

- ř. km 24,63
- materiál plast

- technický stav dobrý, funkční
- doporučení: nejsou

- nejsou

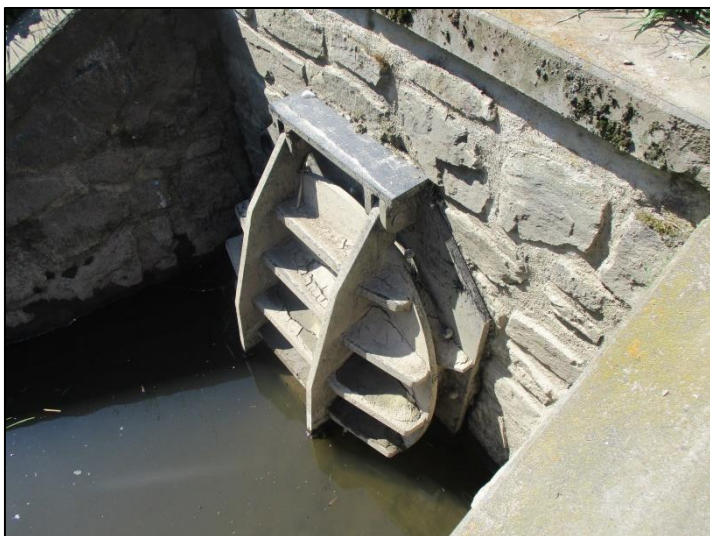
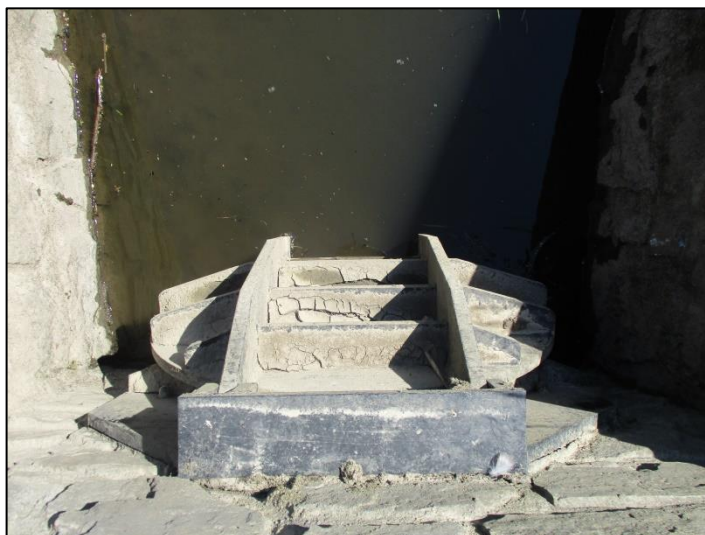
**35.) PB koncová gravitační klapka DN 800**

- ř. km 25,00
- materiál plast

- technický stav dobrý, funkční
- doporučení: nejsou

- nejsou

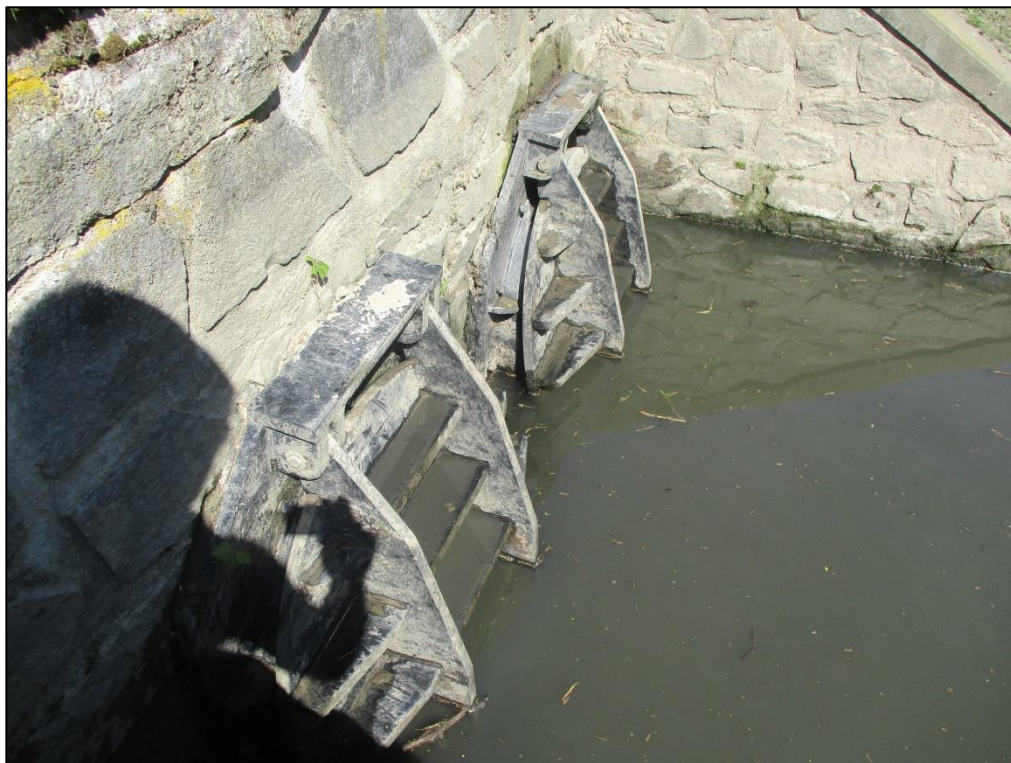
**36.) PB koncová gravitační klapka DN 700 – 2x**

- ř. km 25,37
- materiál plast

- technický stav dobrý, funkční
- doporučení: nejsou

- nejsou

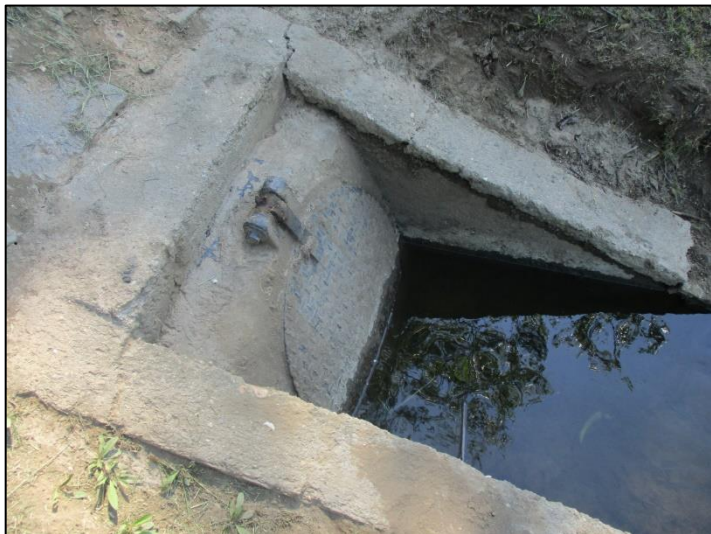
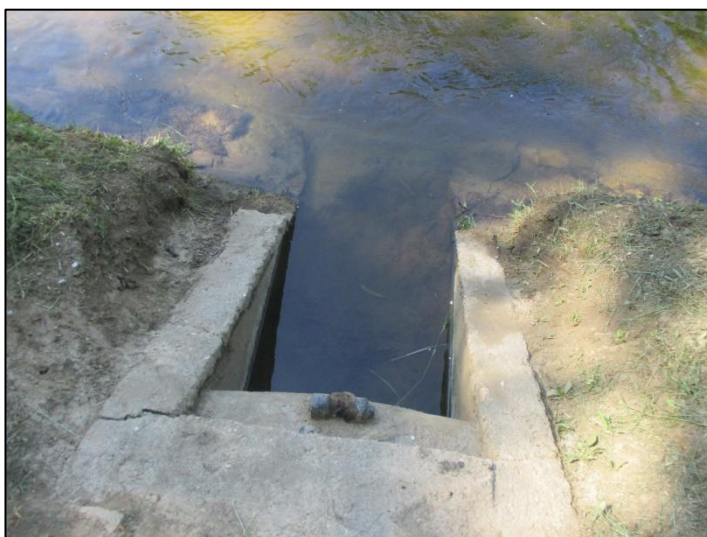
**37.) LB koncová gravitační klapka DN 800**

- ř. km 26,15
- materiál ocel

- nejsou

- technický stav dobrý, funkční
- povrchová úprava bez závad
- doporučení: klapku očistit a promazat v uložení

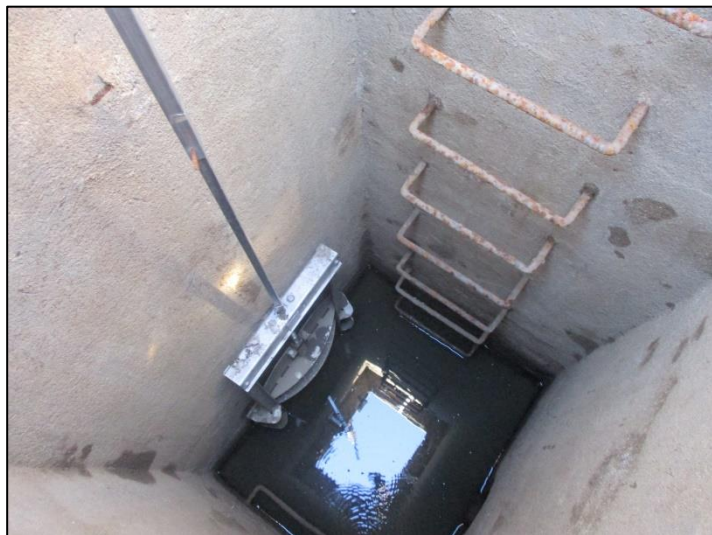
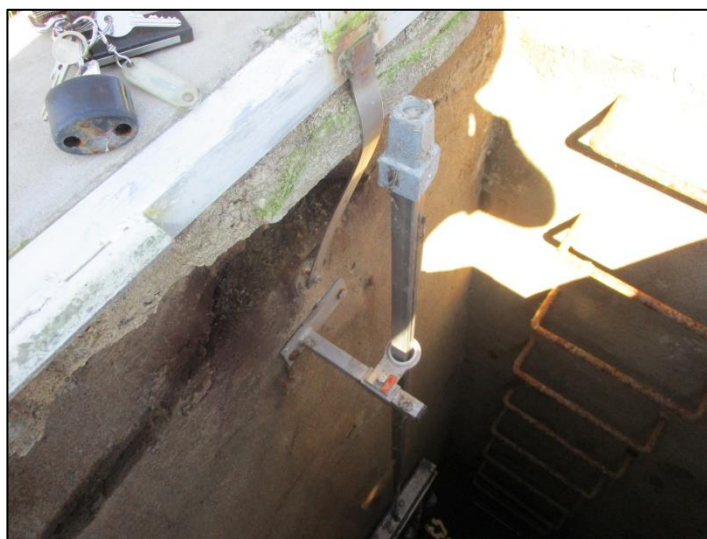
### 38.) PB vřetenové šoupátko

- ř. km 26,42
- ručně ovládané pomocí „T“ klíče prostřednictvím prodloužené tyče, s nestoupajícím vřetenem

- nejsou

- technický stav dobrý, funkční, po opravě r. 2017
- povrchová úprava bez závad
- manipulováno 70% otevřeno
- doporučení: zakreslit šipky směru otevírání, zavírání

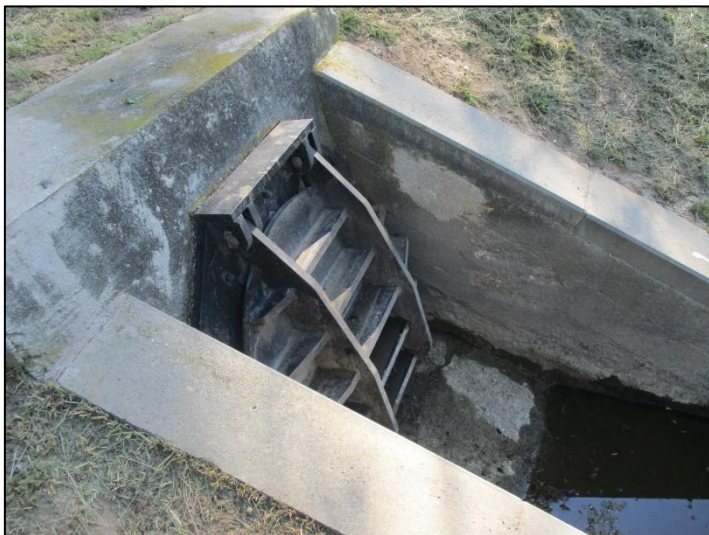
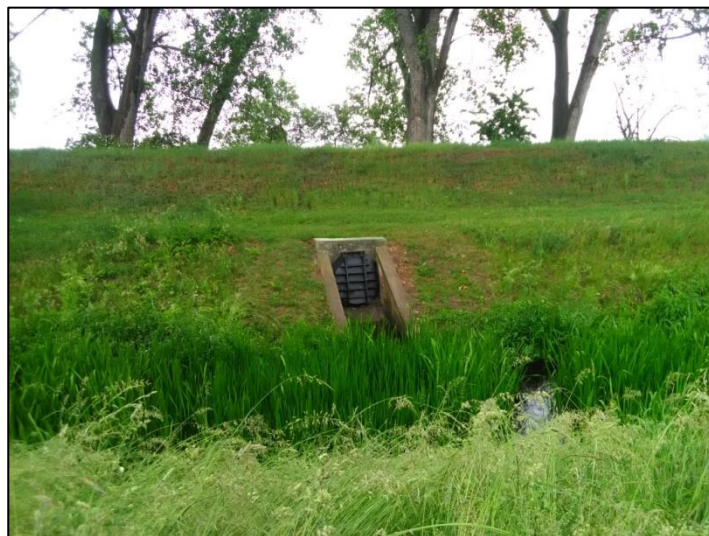
**39.) LB koncová gravitační klapka DN 800**

- ř. km 26,72
- materiál plast

- technický stav dobrý, funkční
- doporučení: nejsou

- nejsou

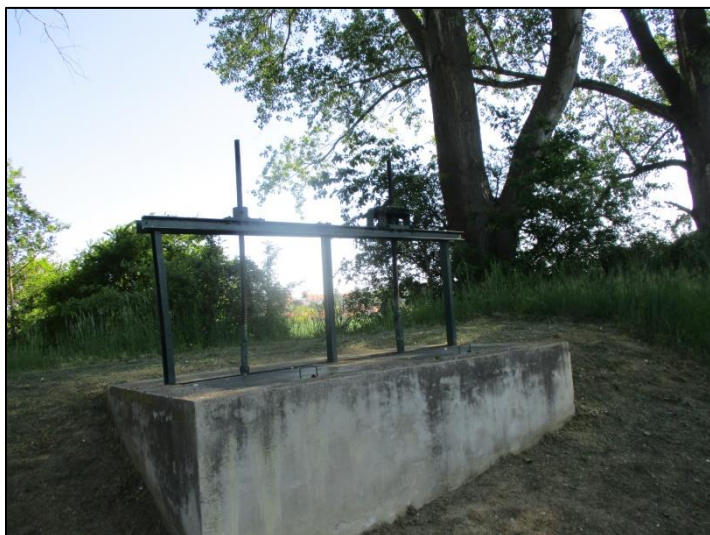
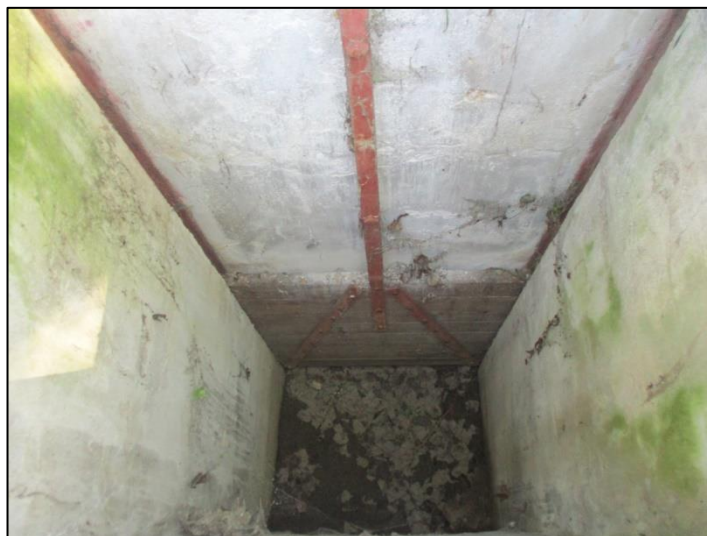
#### **40.) LB stavidlový uzávěr zdvižný – 2x**

- ř. km 29,28
- stavidla jsou dřevěná, smykově uložená, rozměry 1100x1000 mm

- nejsou

- Převodové soustrojí uzávěru č. 40 není chráněno proti povětrnostním vlivům, ovládací táhlo dře o betonovou konstrukci, ocelové poklopy jsou zajištěny šrouby s maticí a nejsou tak chráněny proti vandalizmu, pohybové šrouby jsou znečištěné.

- technický stav dobrý, funkční
- povrchová úprava dostatečná
- manipulace proběhla na 20% otevřeno
- doporučení: zhotovit a namontovat kryt převodu, táhla stavidel zajistit tak aby nedřela o betonovou konstrukci (případně mezi táhlo a konstrukci doplnit rolnu), doplnit visací zámky na poklopy, očistit pohybové šrouby a znovu nakonzervovat

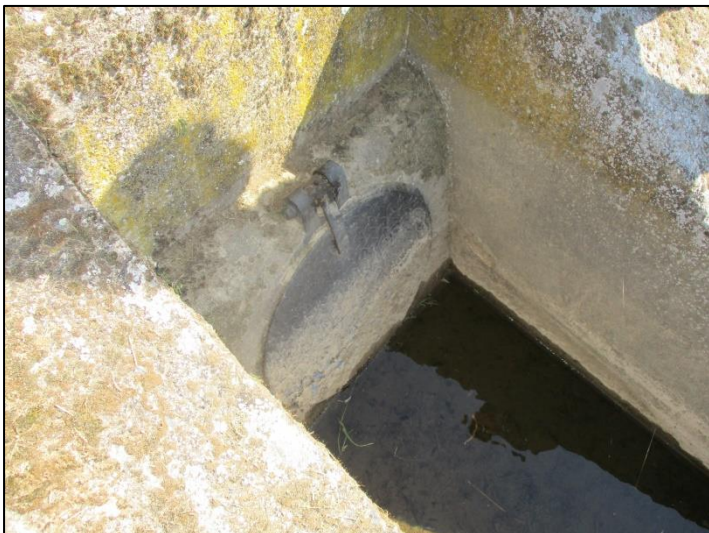
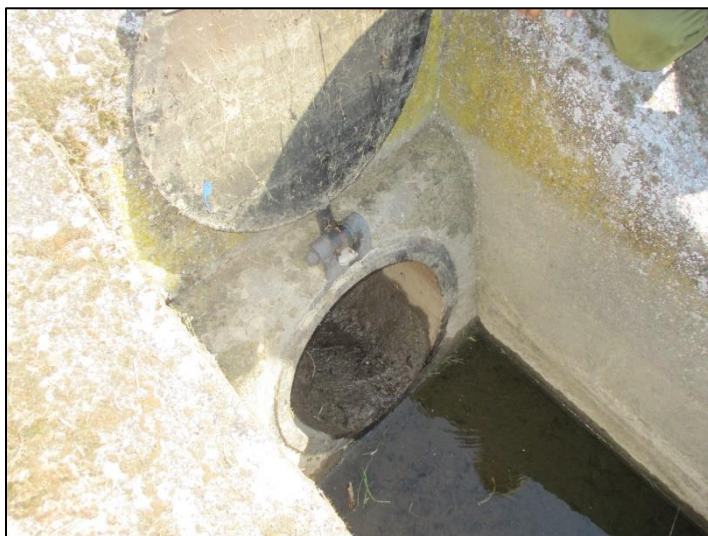
**41.) LB koncová gravitační klapka DN 600**

- ř. km 29,40
- materiál ocel

- nejsou

- technický stav dobrý, funkční
- doporučení: výhledově natřít, promazat uložení
