Most 438-002

Most přes zátopní území za obcí Teplice nad Bečvou

HLAVNÍ PROHLÍDKA

Objekt: Most ev.č. 438-002 (Most přes zátopní území za obcí Teplice nad Bečvou)

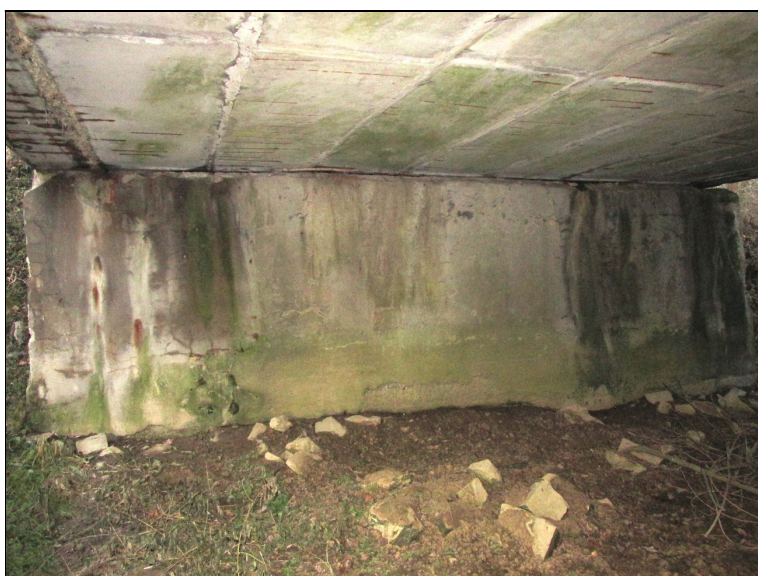
| [1.2] | 1.2 | Mostní podpěry, křídla a čelní zdi | Líce OP (zejména OP1) potečené s degradovaným betonem při patě. Křídla potečená s odpadlou omítkou. |

Pohled na opěru OP1 - silné průsaky, degradace betonu při patě OP; rozplavené opevnění.

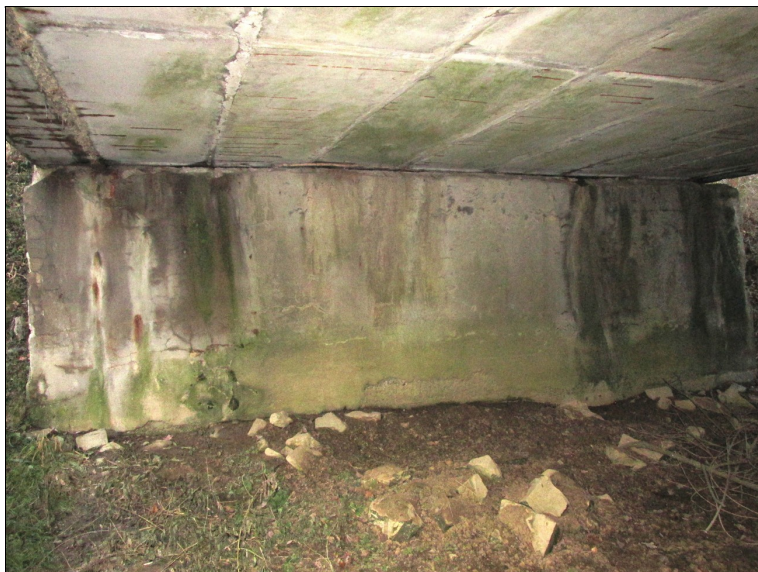
Pohled na opěru OP1 - silné průsaky, degradace betonu při patě OP; rozplavené opevnění.

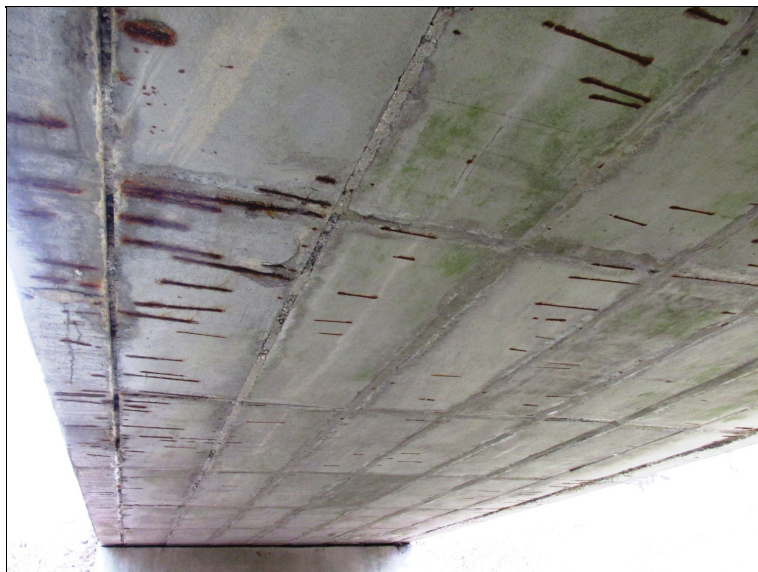
| [2.1] | 2 | Nosná konstrukce | Podhled NK celoplošně s obnaženou korodující výztuží, průsaky pod římsami a na ÚP. Výluhy s inkrustacemi zejm. ve spárách krajních nosníků a na podhledu krajních nosníků u OP1 oboustranně. Na čelech NK odlupování krytí výztuže - koroze obnažené výztuže.

Podhled nosné konstrukce.

| [1] | 2 | Nosná konstrukce | Zadat zpracování PD na opravu mostu; do doby opravy mostu |

provádět jen údržbu pro zachování BESIP.

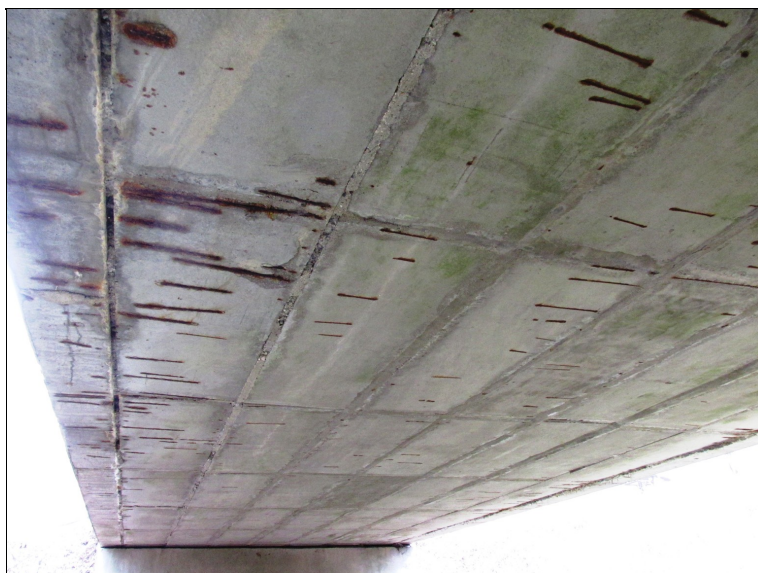
Podhled nosné konstrukce.

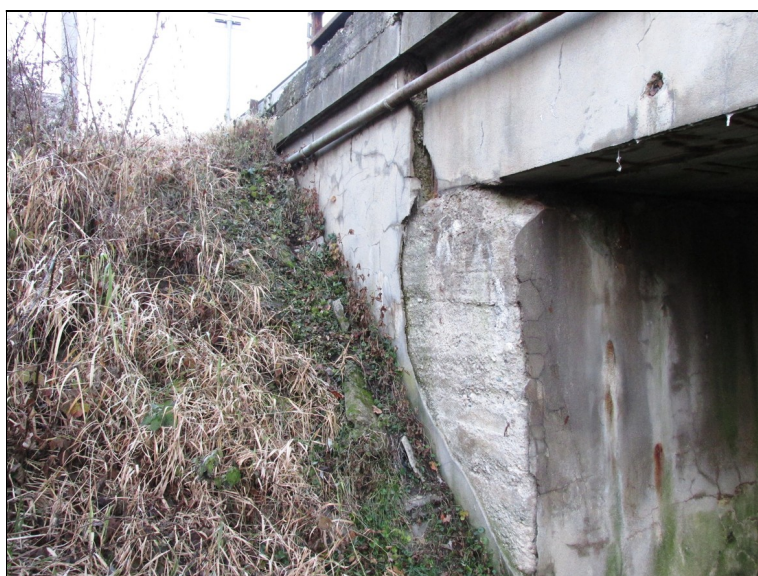
Opadávající omítka opěr, zvodnělá spára mezi NK a závěrnou zídou - zde pravé křídlo OP1.

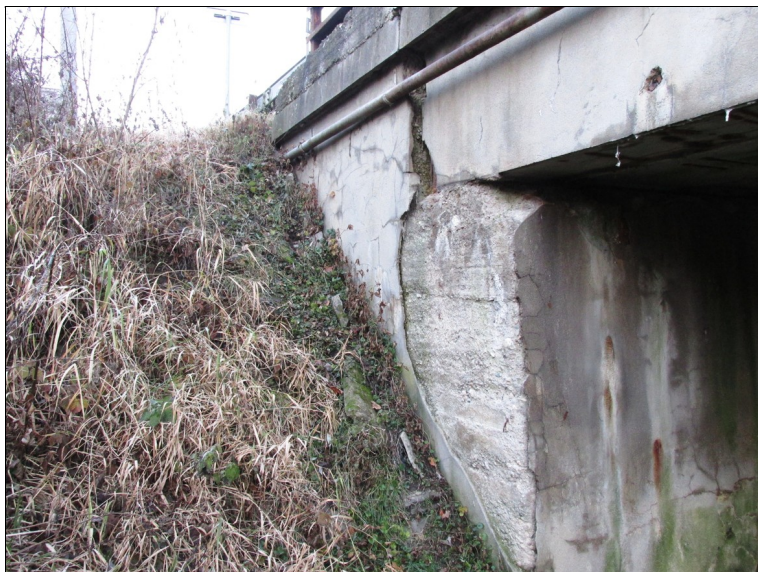
Opadávající omítka opěr, zvodnělá spára mezi NK a závěrnou zídrou - zde pravé křídlo OP1.

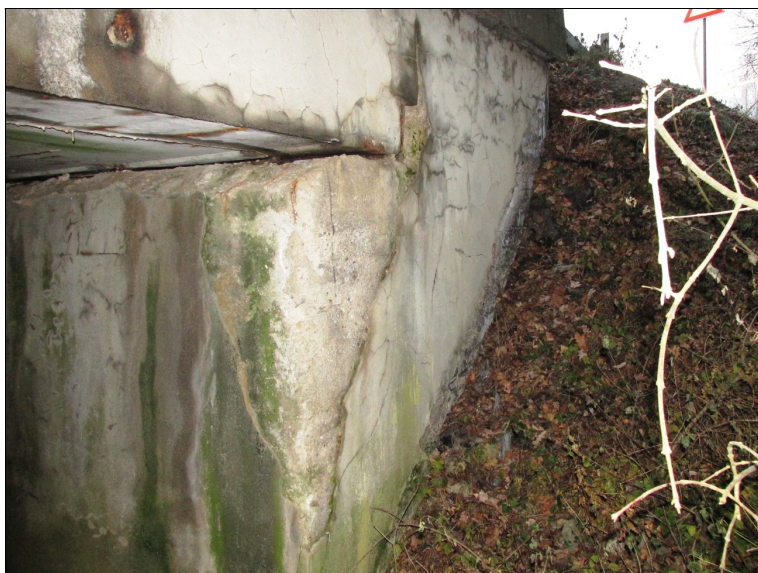
Dtto levé křídlo OP1.

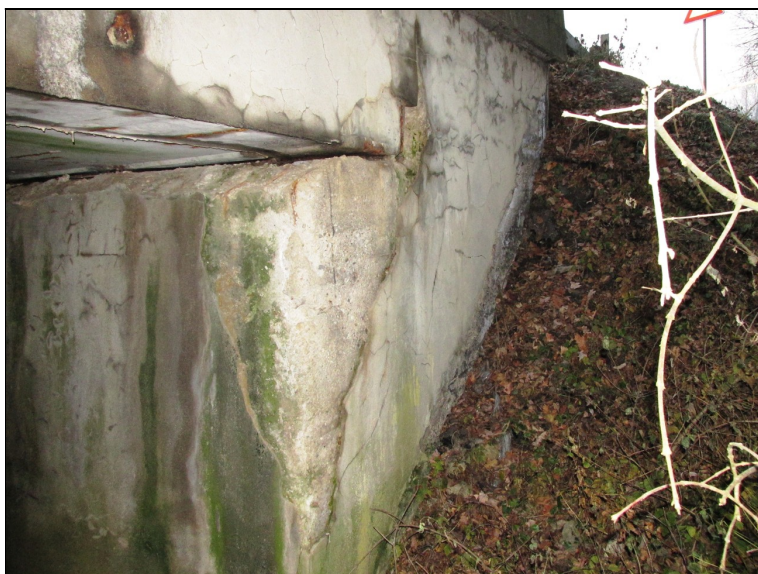
Dtto levé křídlo OP1.

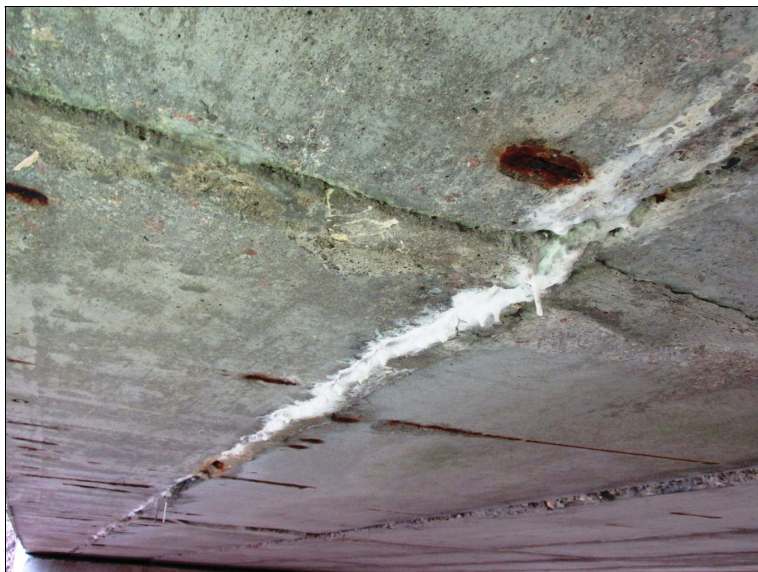
Výluhy s inkrustacemi ve spárách mezi krajními nosníky vlevo.

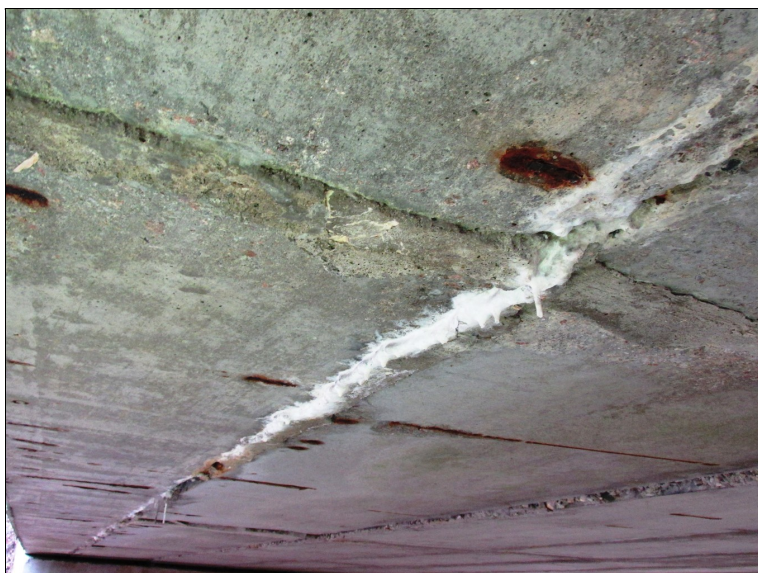
Výluhy s inkrustacemi ve spárách mezi krajními nosníky vlevo.

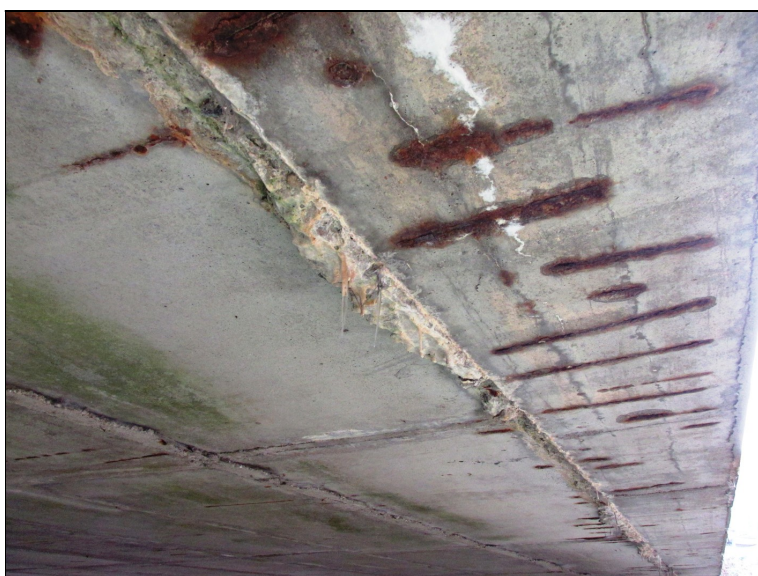
Výluhy s inkrustacemi ve spárách mezi krajními nosníky a na podhledu nosníků vpravo, odhalená korodující výztuž.

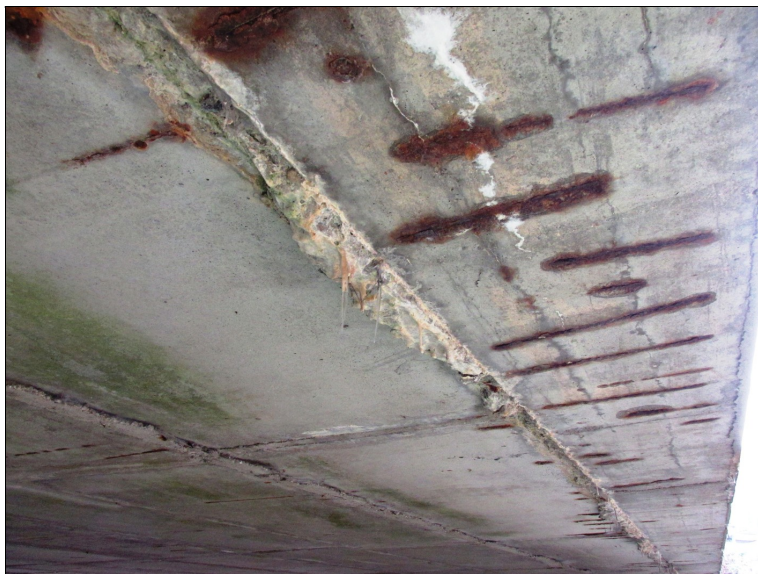
Výluhy s inkrustacemi ve spárách mezi krajními nosníky a na podhledu nosníků vpravo, odhalená korodující výztuž.

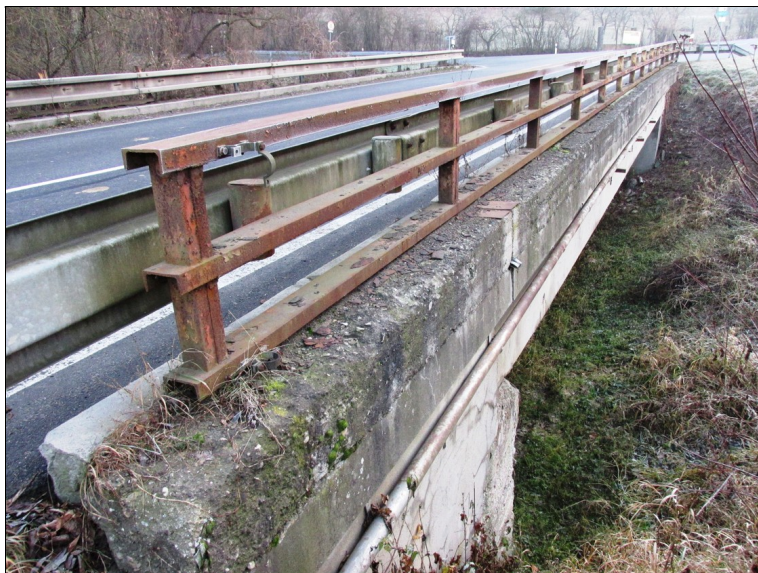
Rozpad povrchu betonu říms, koroze povrchu zábradelního svodidla - zde pravá starna.

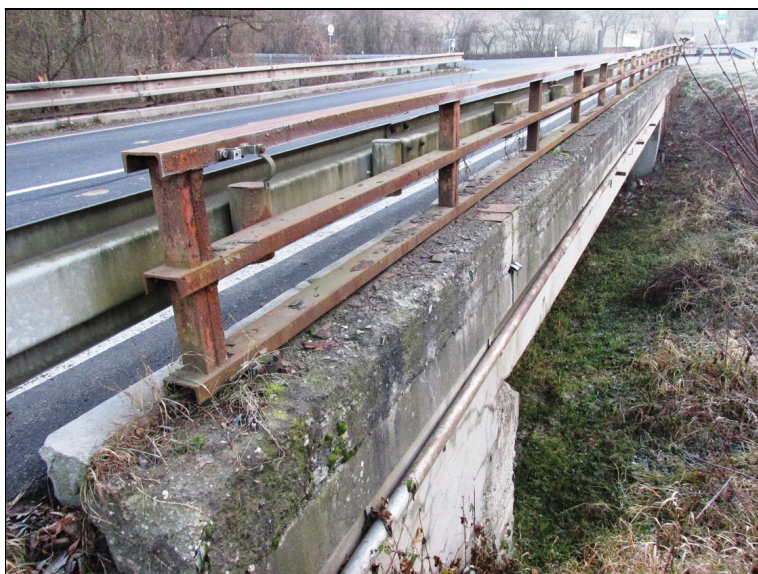
Rozpad povrchu betonu říms, koroze povrchu zábradelního svodidla - zde pravá starna.

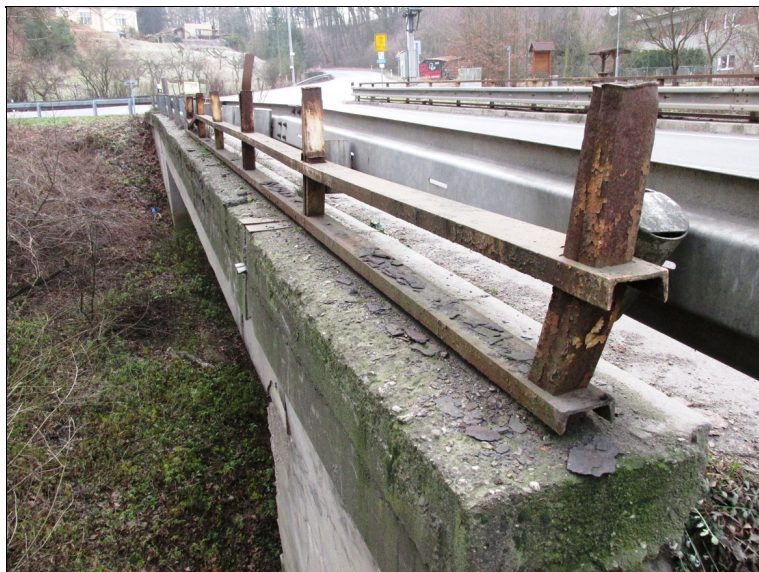
| [4.1] | 4 | Vybavení mostu | Zadržný systém ohrožující bezpečnost silničního provozu.

Rozpad povrchu betonu levé římsy, zkorodované zábradelní svodidlo, chybí madlo.

Osadit nad svodidla madla; sanovat nátrž před levou římsou; zalít trhliny na vozovce v oblasti opěry OP2.

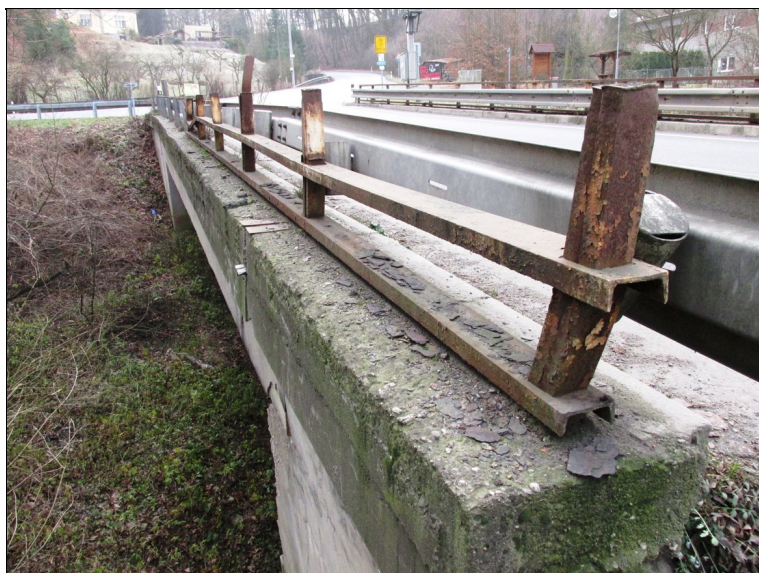
Rozpad povrchu betonu levé římsy, zkorodované zábradelní svodidlo, chybí madlo.

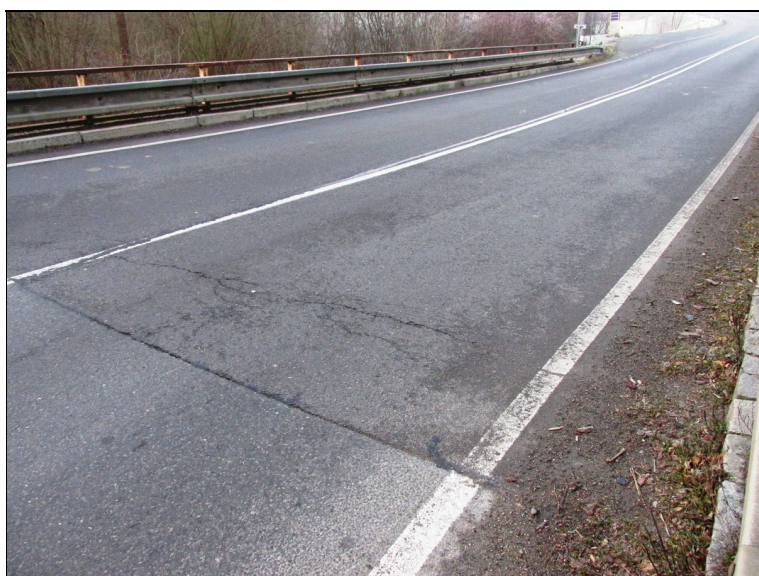
| [3.1] | 3 | Mostní svršek | Příčné trhliny na vozovce v oblasti opěry OP2. Rozpad povrchu betonu říms. Obruby nízké výšky. Bez zálivek. |

Příčné trhliny ve vozovce za opěrou OP2 vlevo, nečistoty na krajnici.

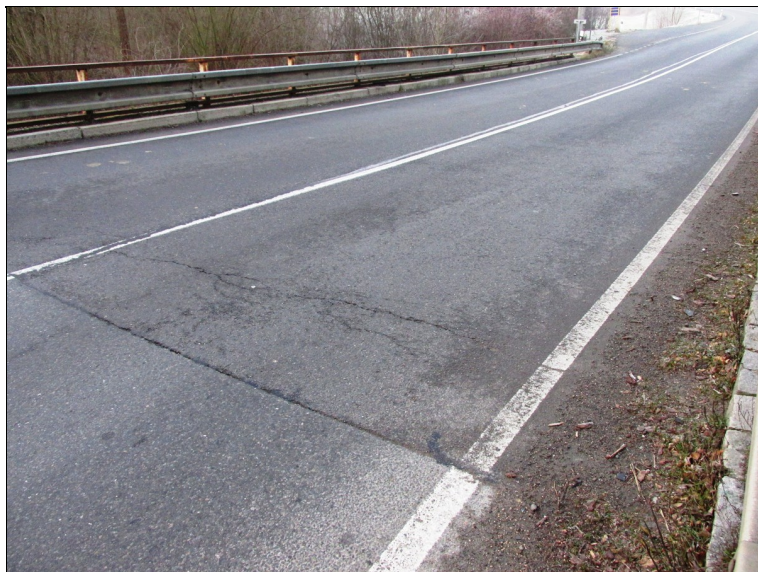
Příčné trhliny ve vozovce za opěrou OP2 vlevo, nečistoty na krajnici.

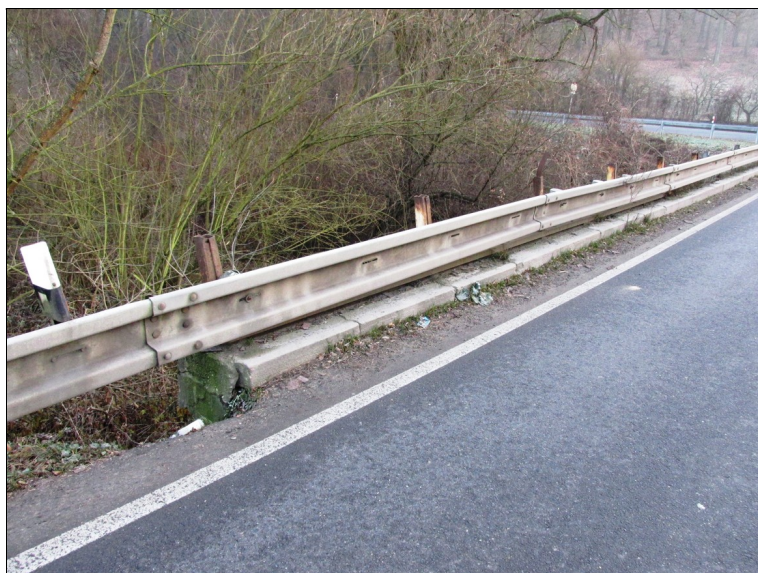
Nátrž krajnice vozovky před levou římsou.

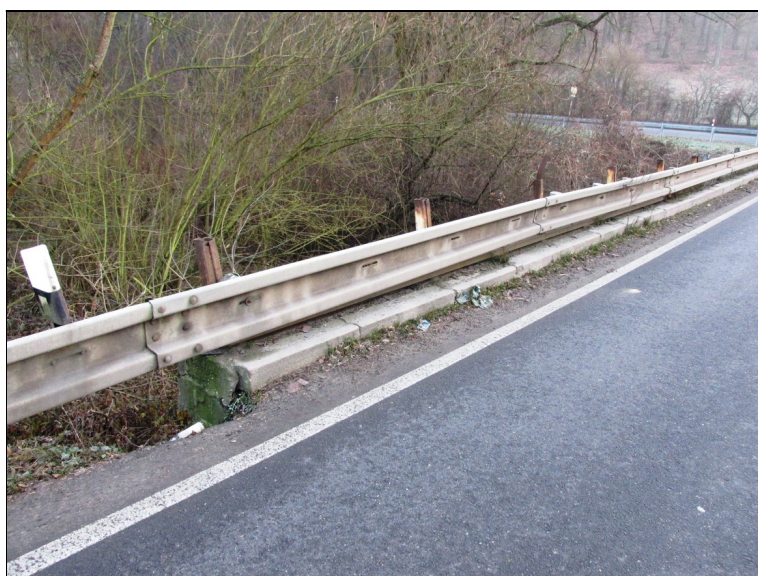
Nátrž krajnice vozovky před levou římsou.
