Obr. 5 Krejčův jez – celkový pohled z podjezí

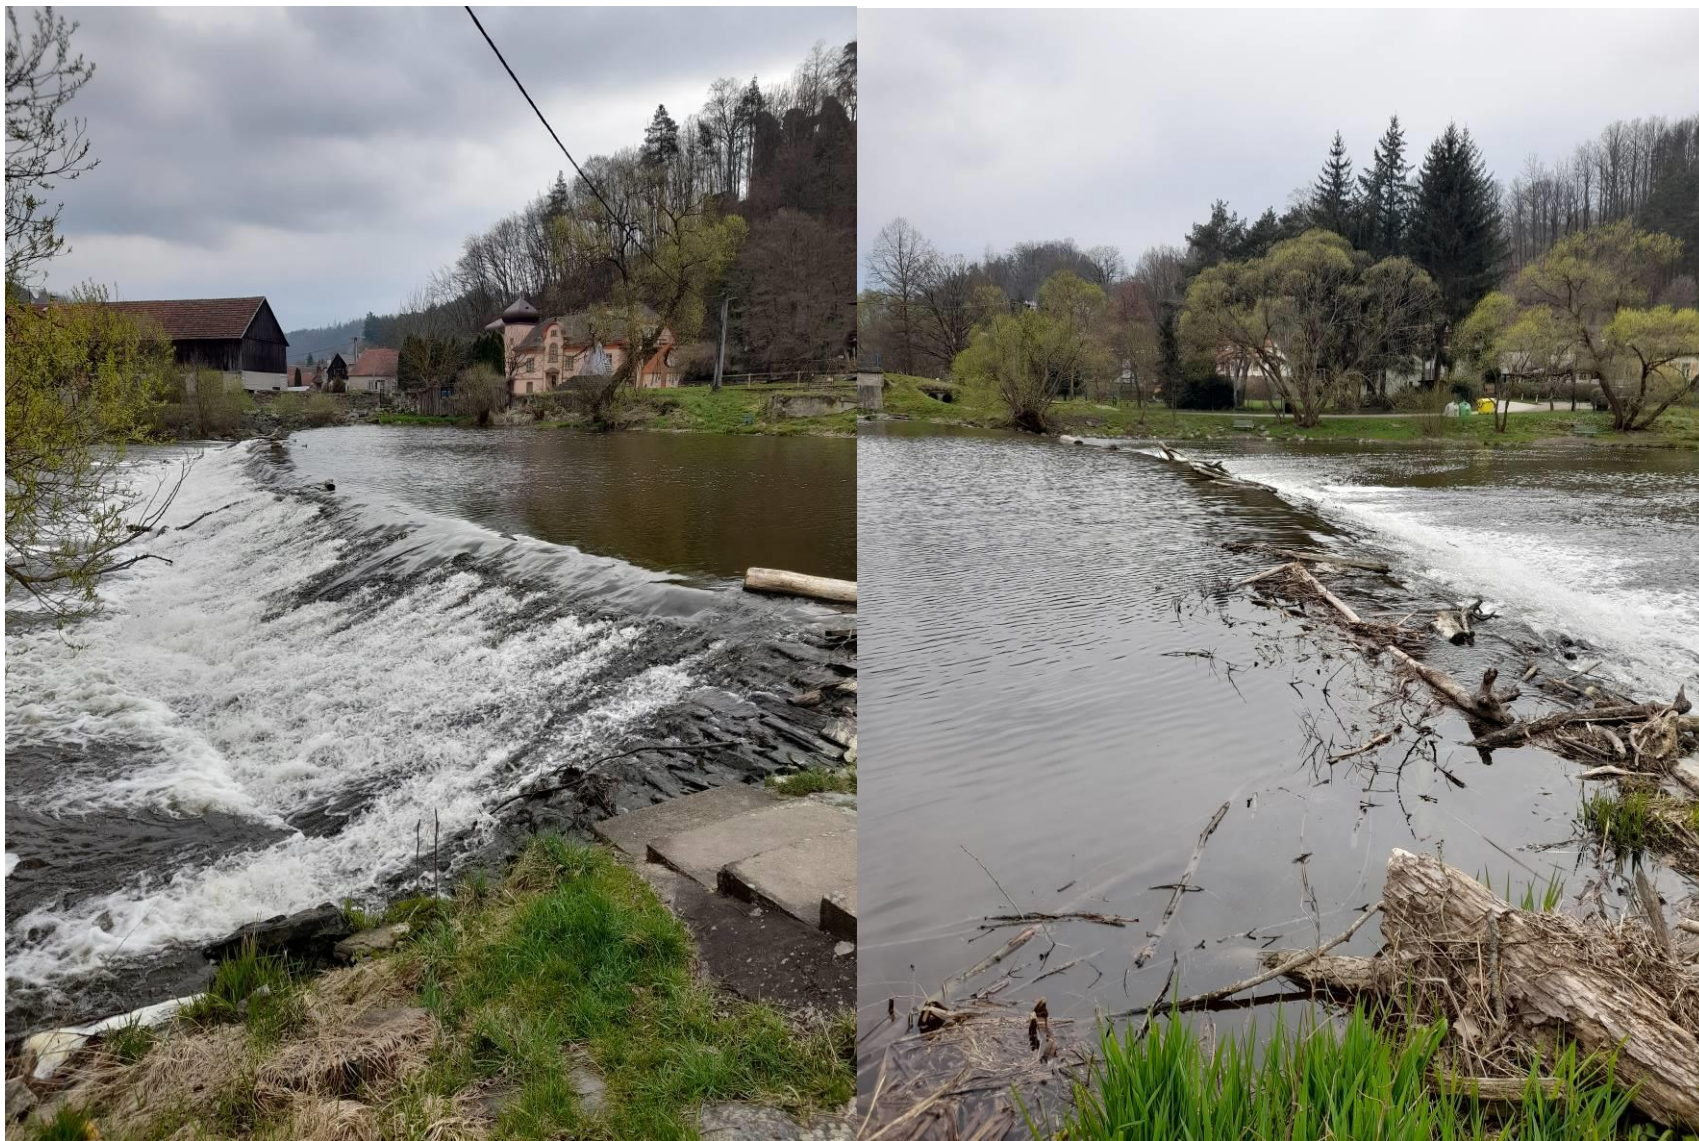
Obr. 1 Pohled z levého břehu (vlevo), pohled z pravého břehu (vpravo)

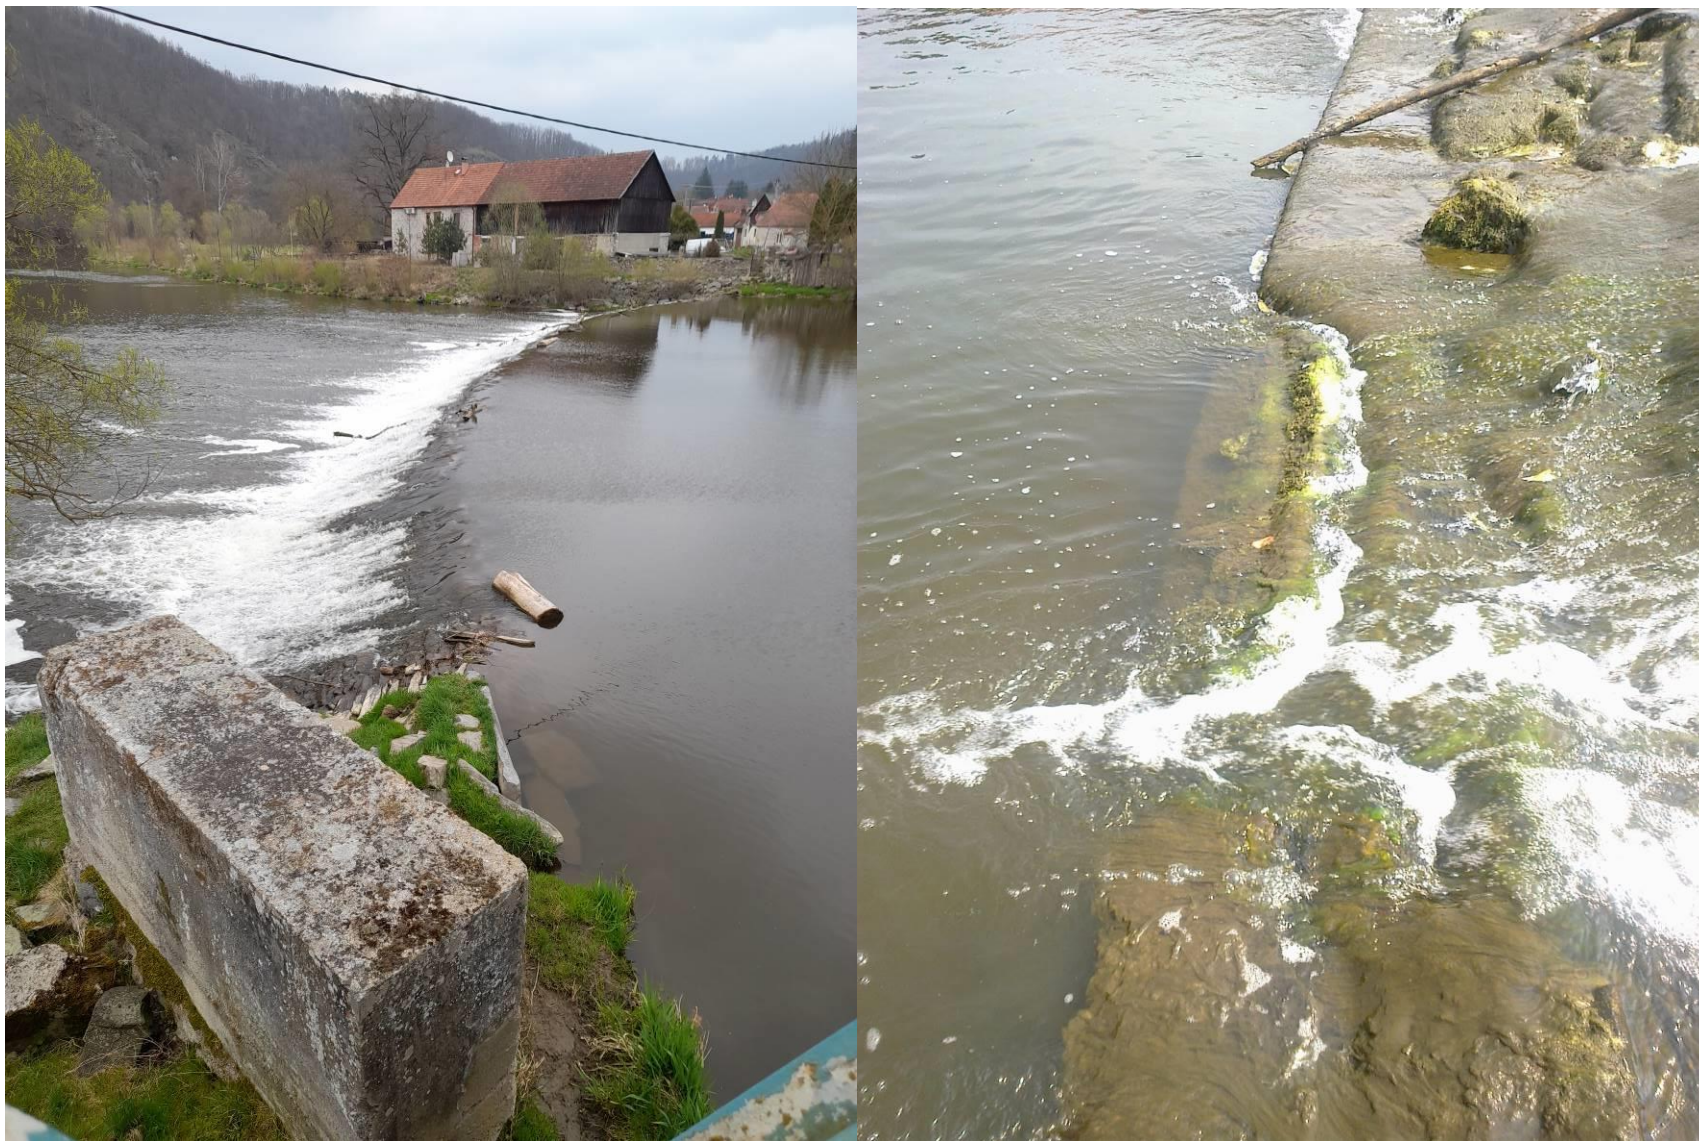
Obr. 2 Pilř bývalé lávky v levobřeží (vlevo), detail opěrné zdi v nadjezí (vpravo)

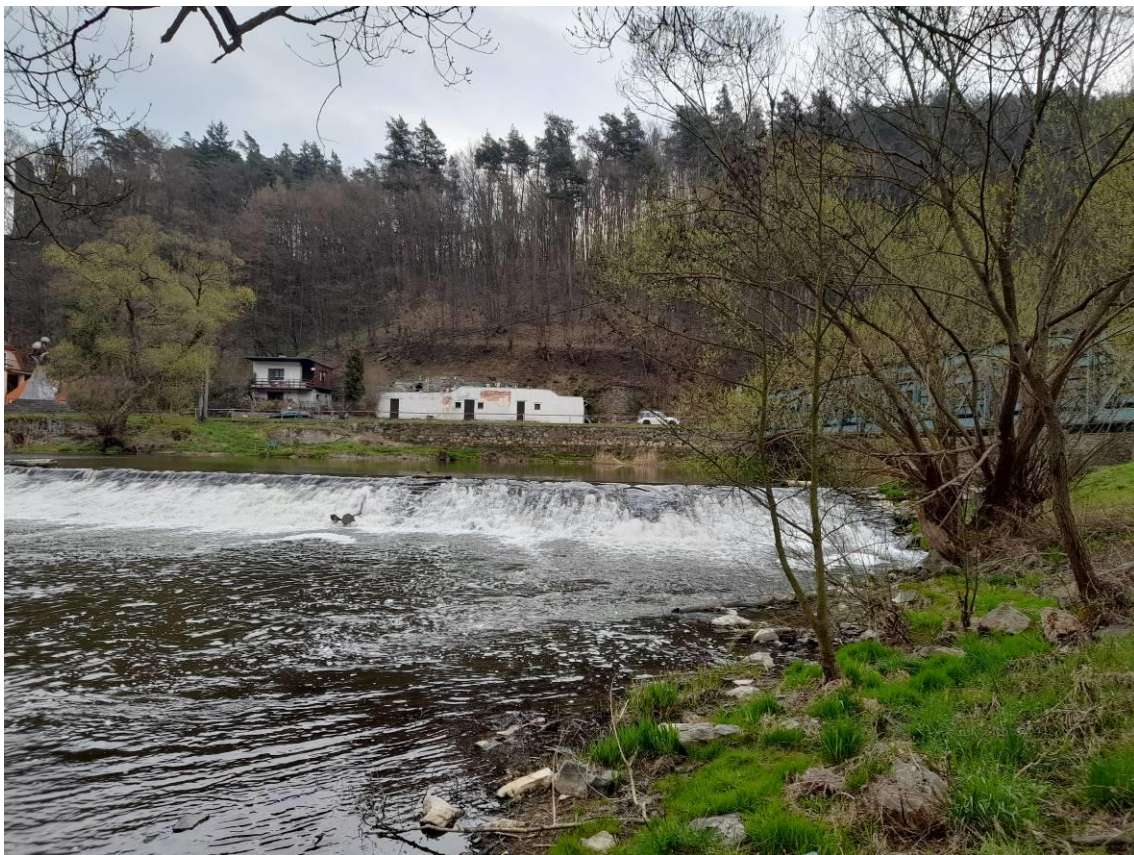
Obr. 3 Pohled z levého břehu z místa vjezdu do koryta

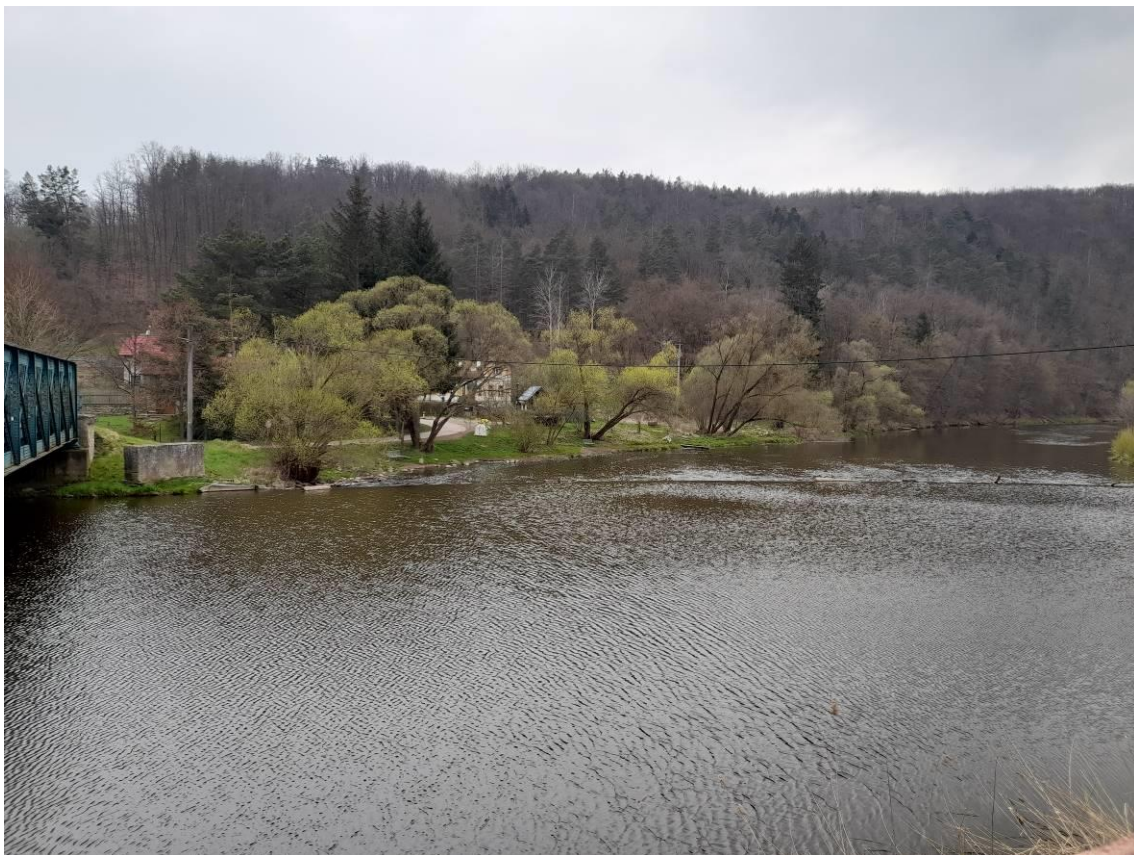
Obr. 4 Pohled na levý břeh v podjezí

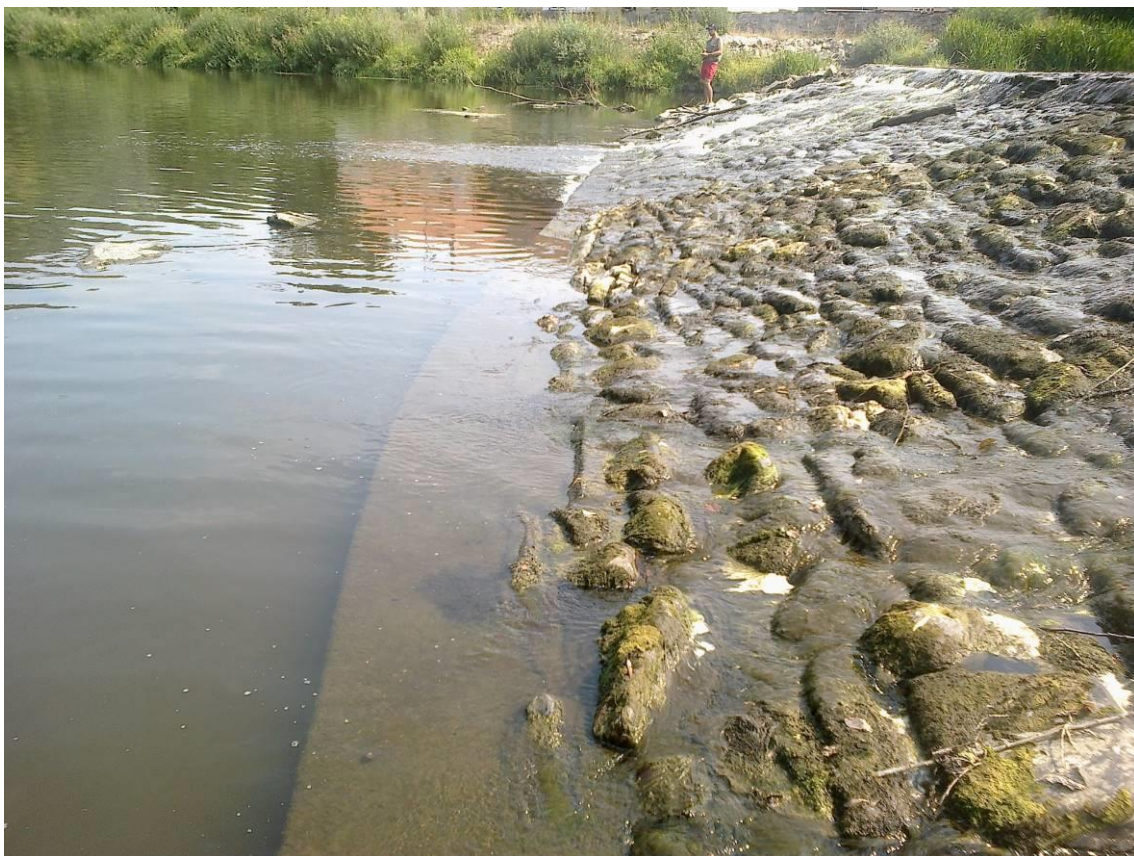
Obr. 6 Detail betonového prahu a kamene na štět (povodní strana jezu)

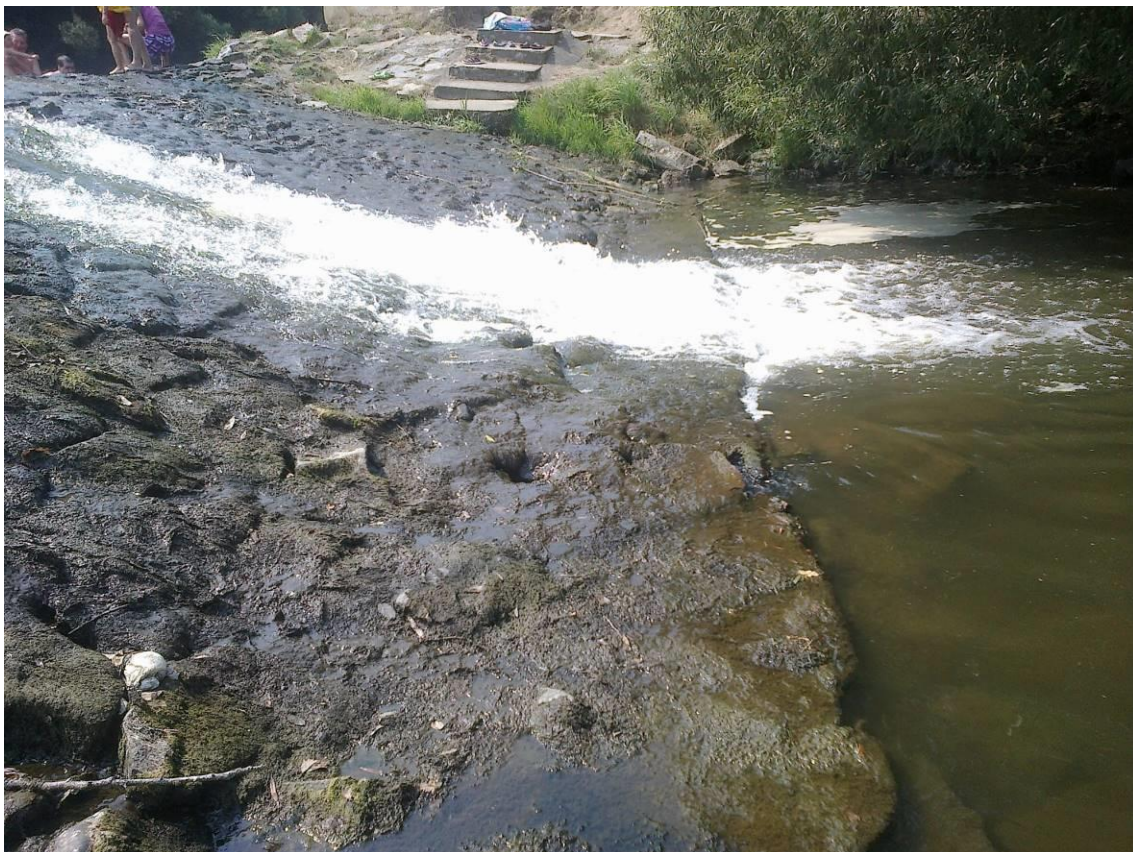
Obr. 7 Detail betonového prahu – výrazné poškození v levobřeží

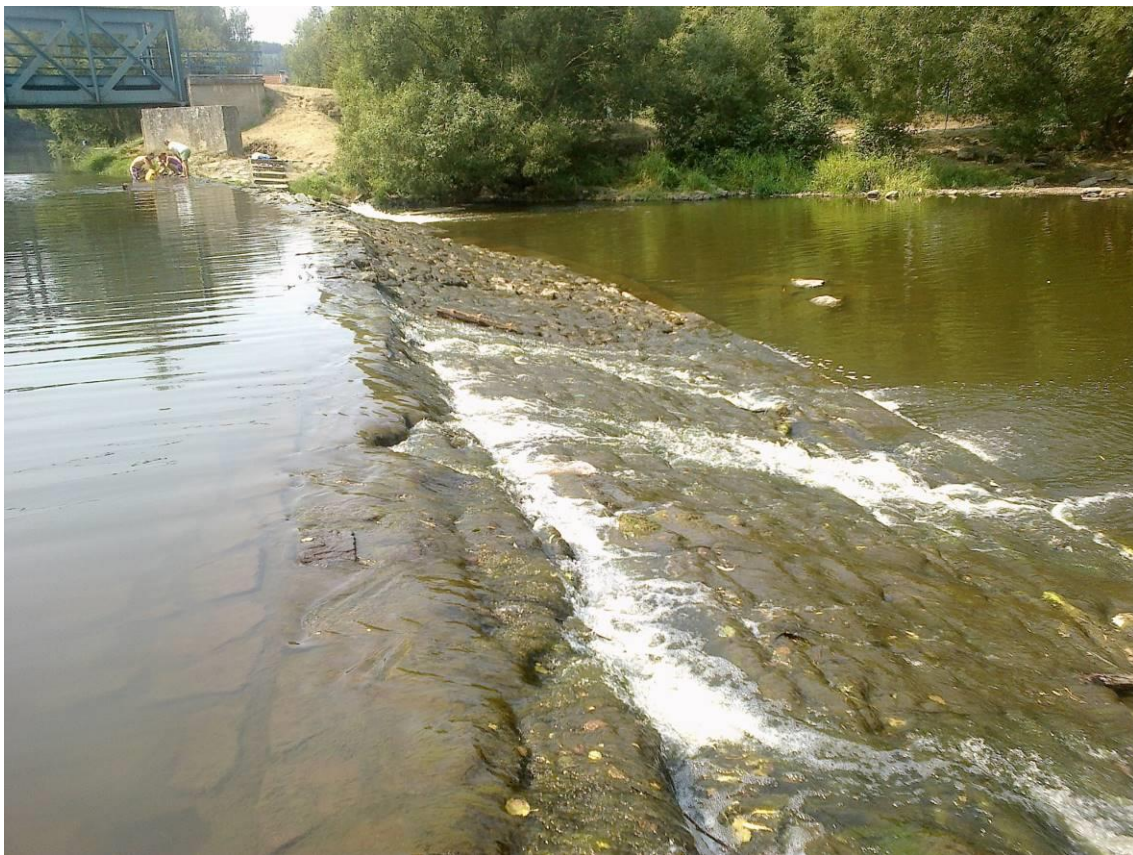
Obr. 8 Prosedlé části přelivné hrany

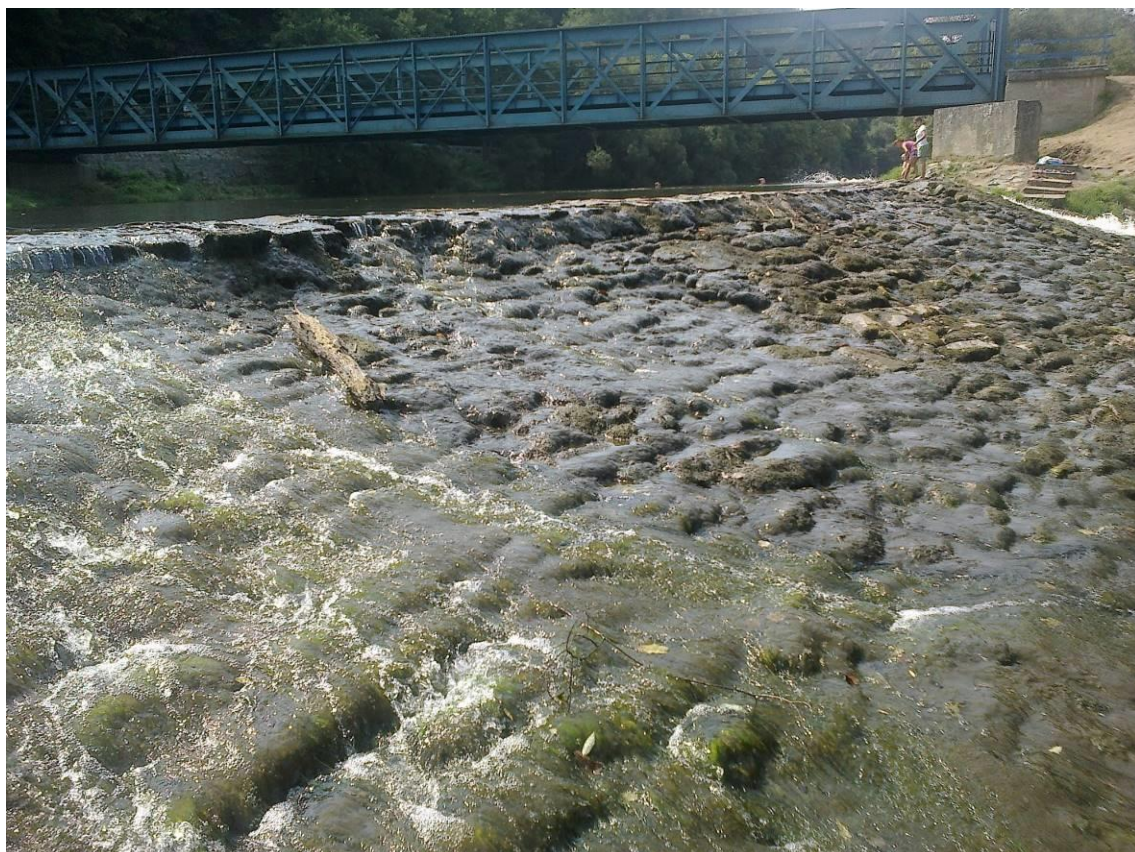
Obr. 9 Povodní strana jezu

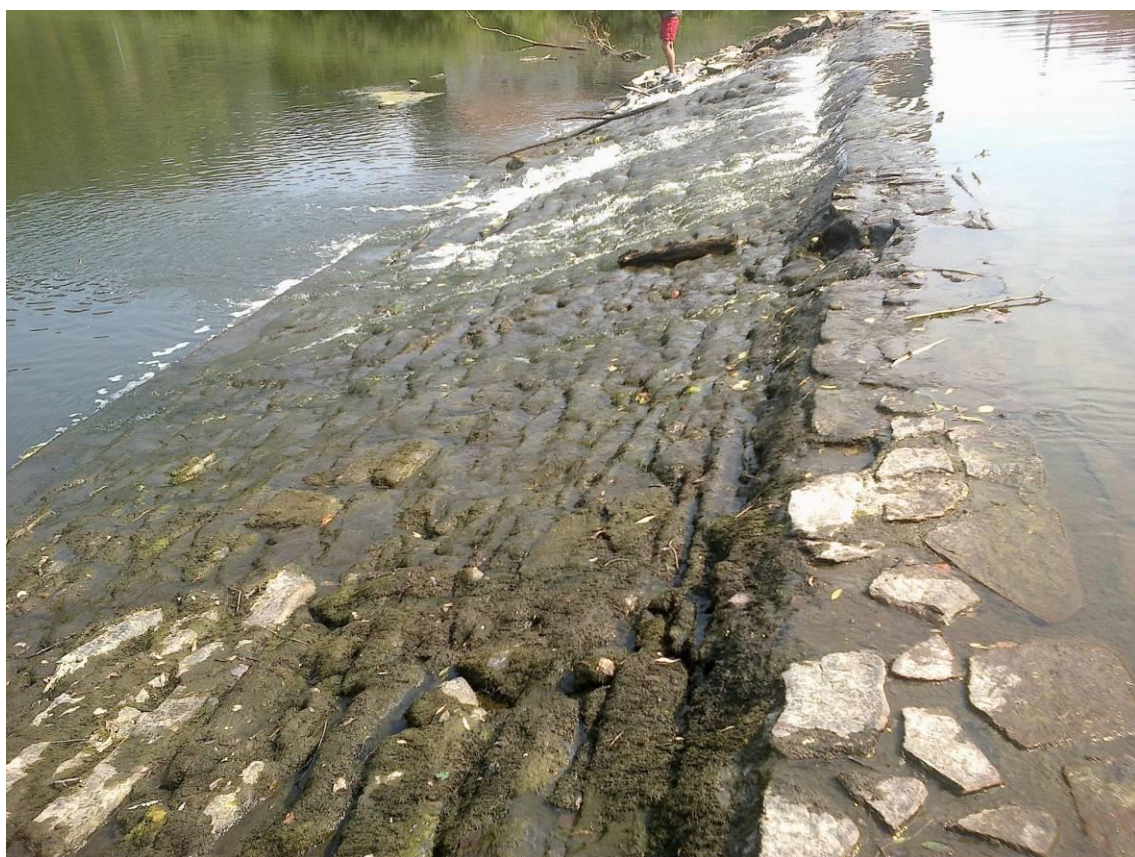
Obr. 10 Přelivná hrana – patrné vypadané kameny, povodní strana jezu

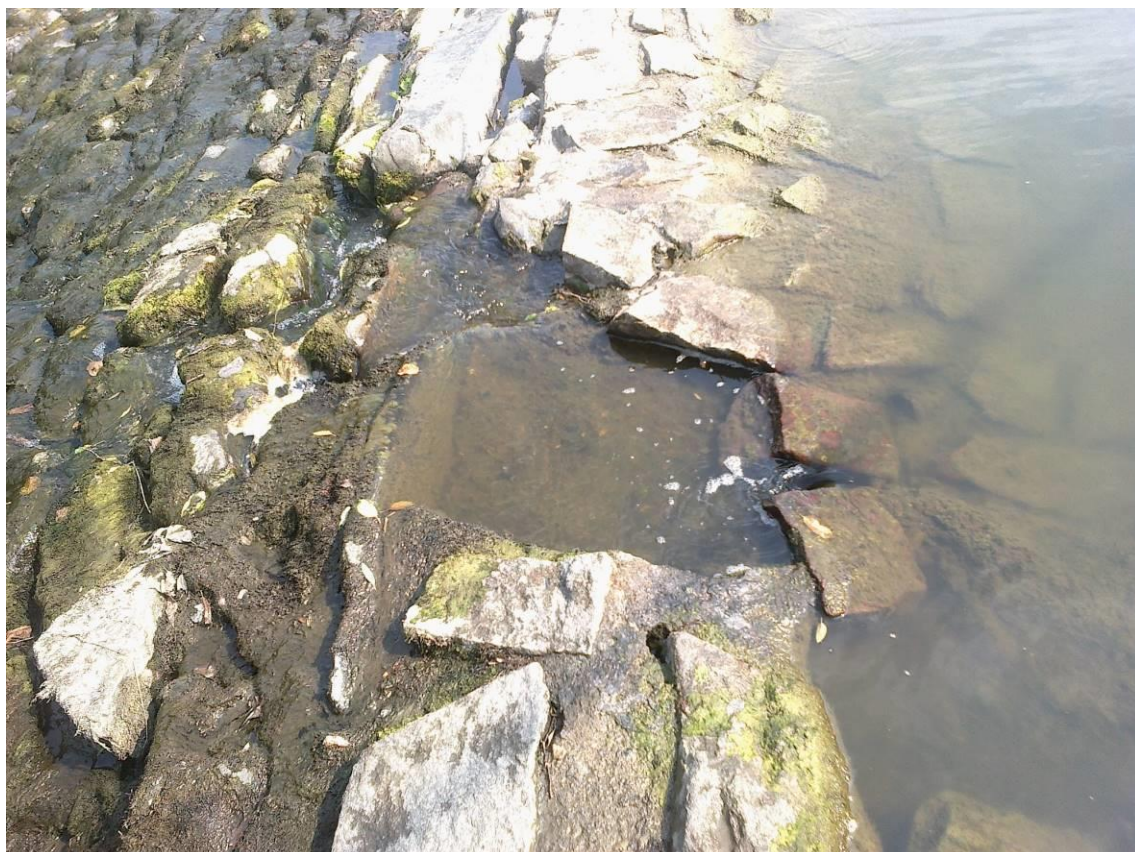
Obr. 11 Přelivná hrana – patrné vypadané kameny - detail
