ODLEHČOVÁCI KOMORY

Odlehčovací komory jsou součástí stokové sítě, jako prvky sloužící k odlehčení kanalizace při přívalových deštích. Největším problémem odlehčovacích komor bývá špatné nastavení. Provozovatelé ČOV v zájmovém území vždy nastavují odlehčovací komory tak, že i při menších deštích dochází k přepadu splaškových vod do toků.

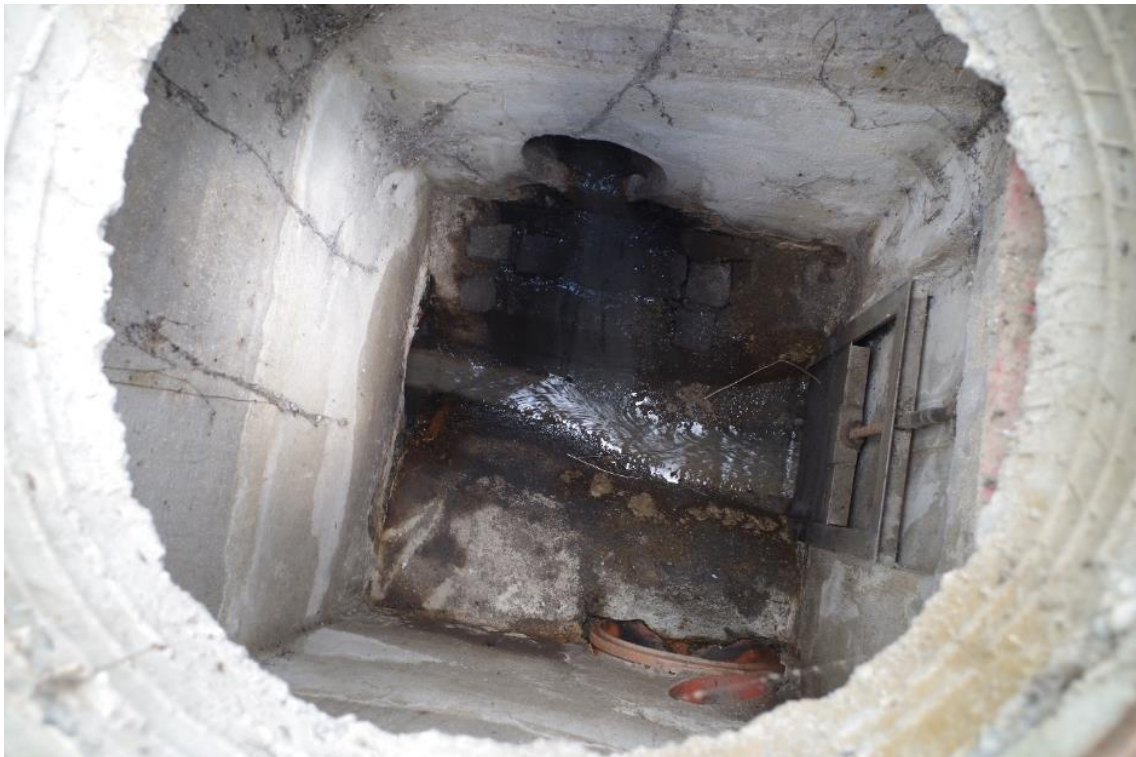
V obci Loučka se nacházejí dvě odlehčovací komory s názvem DO1 a DO2. Dešťový oddělovač 1 se nachází cca 340 m proti proudu od ČOV viz Obr. 1 **Chyba! Nenalezen zdroj odkazů..** Hloubka šachty od poklopu ke kynetě činí 2,05 m. Šoupátko bylo nastaveno na průtok běžného množství, tudíž při menších deštích pravděpodobně dochází k odlehčení do toku. V bezdeštném období odlehčovací komora plní funkci správně.

Obr. 2 Dešťový oddělovač 1 - DO1 v obci Loučka

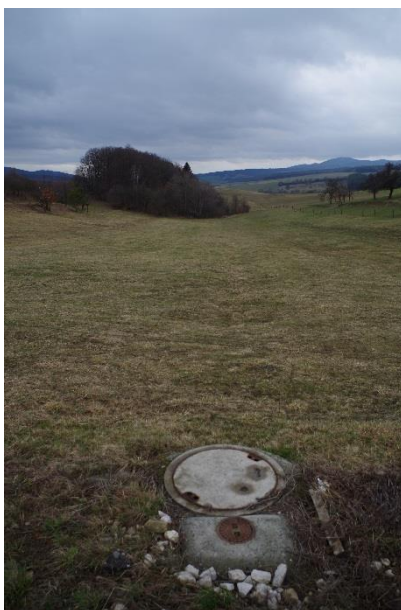
Druhý dešťový oddělovač v obci Loučka je odlehčen v jižní části obce na louku mimo zájmovou oblast VD Vlachovice viz Obr. 1. Proto zde není dále popisován.

Obr. 3 Dešťový oddělovač DO2 odvádějící odlehčenou vodu mimo zájmové území

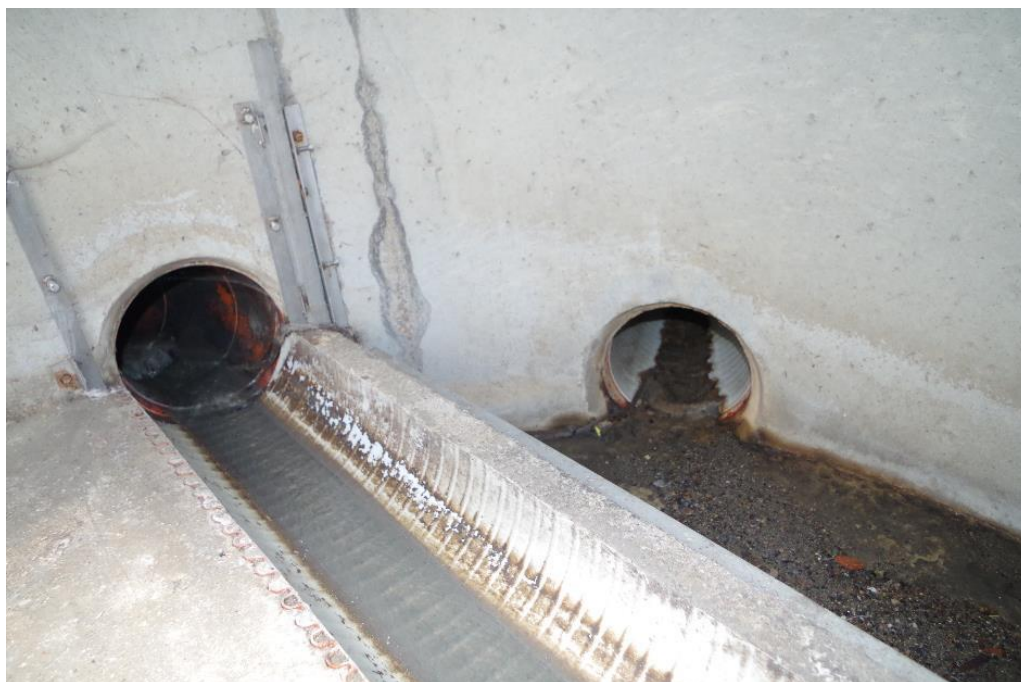
C-OK1 JIH je umístěna cca 90 m od ČOV v jižní části u bezejmenného toku (ID VT 10193075), do kterého je zaústěna. Určité rozdíly mezi vzorovou dokumentací odlehčovacích komor a stavem při pochůzkách byly nalezeny, ale bylo konstatováno, že na funkci odlehčovací komory nemají vliv. V bezdeštném období nedochází k odlehčení jak je vidět na Obr. 5.

Obr. 4 Odlehčovací komora C-OK1 JIH - odtok

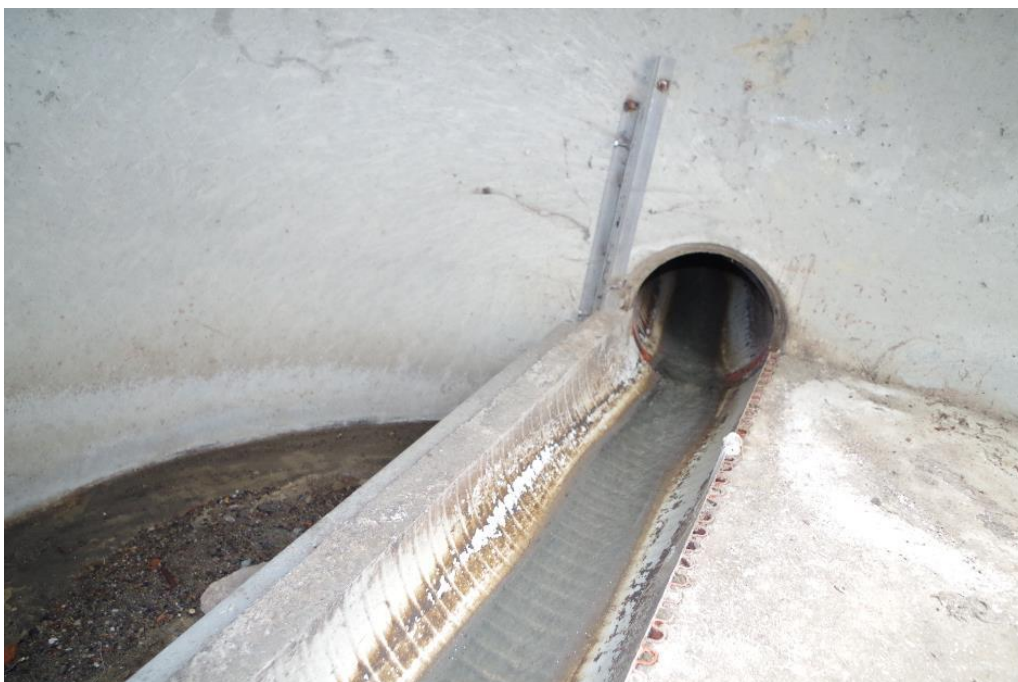
Obr. 5 Odlehčovací komora C-OK1 JIH - přítok

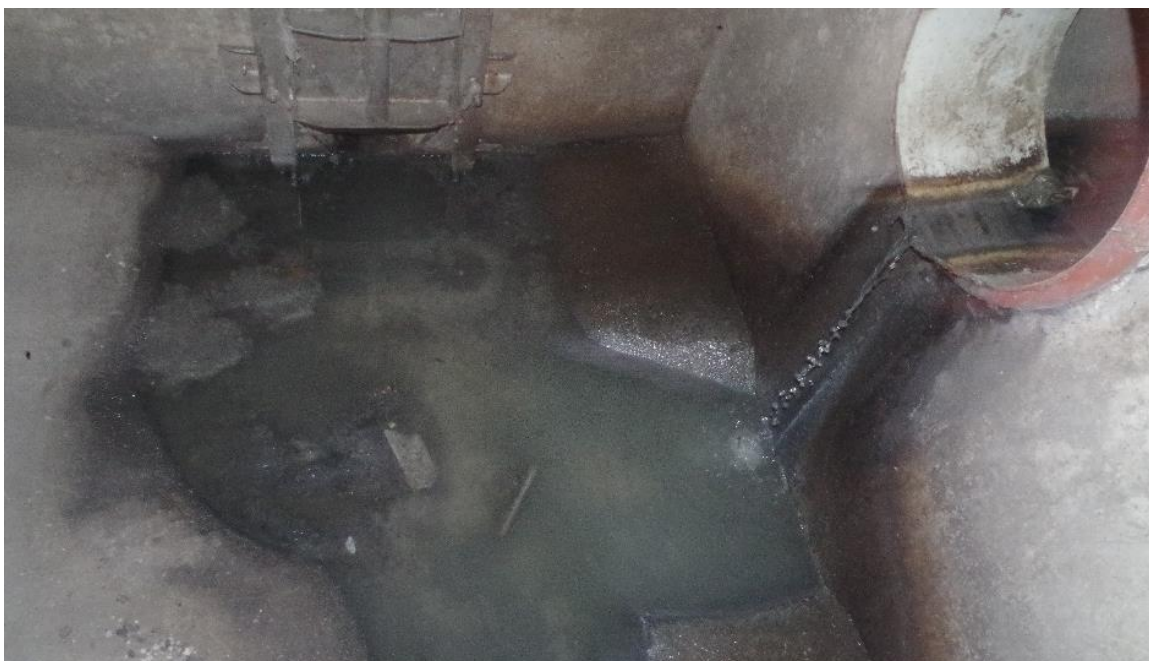
D-OK3 V je umístěna nad budovou Újezd 91. Odtok z odlehčení je sveden do PP č. 2 Benčice. Podle dokumentace by měla přitékat odpadní voda profilem DN 600, odlehčení profilem DN 600 a odtékat DN 300 s nainstalovaným šoupátkem. Podle pochůzky můžeme konstatovat, že přitékající odpadní voda i odlehčení protéká potrubím DN 400 a odtéká DN 300 viz Obr. 6 a Obr. 7. Další odlišností v porovnávání mezi dokumentací a pochůzkou je další přívodní potrubí s průměrem DN 150 na Obr. 8. Šoupátko, jak se popisováno už v úvodu, je nastaveno na minimální průtoky a při již malých deštích dochází z odlehčení. V bezdeštném období nedochází k odlehčení jak je vidět na Obr. 7 a můžeme konstatovat, že OK je funkční.

Obr. 6 Odlehčovací komora D-OK3 V - přítok

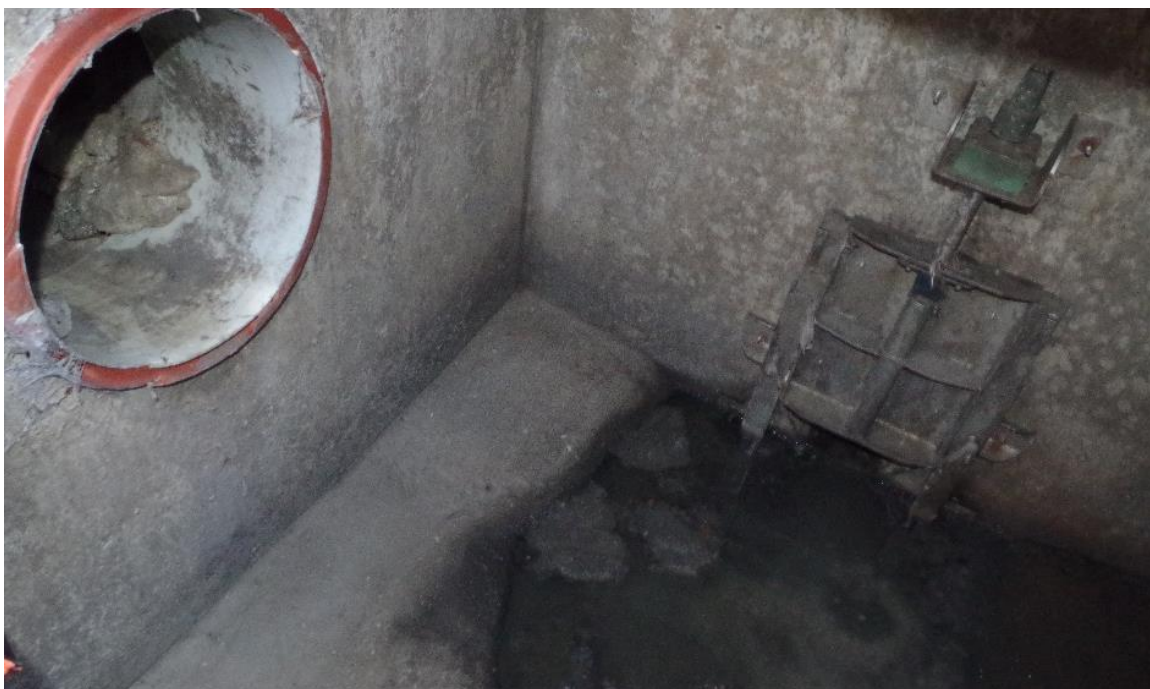
Obr. 7 Odlehčovací komora D-OK3 V – odlehčení vlevo DN 400, vpravo trubka DN 300 se šoupátkem regulujícím odtok

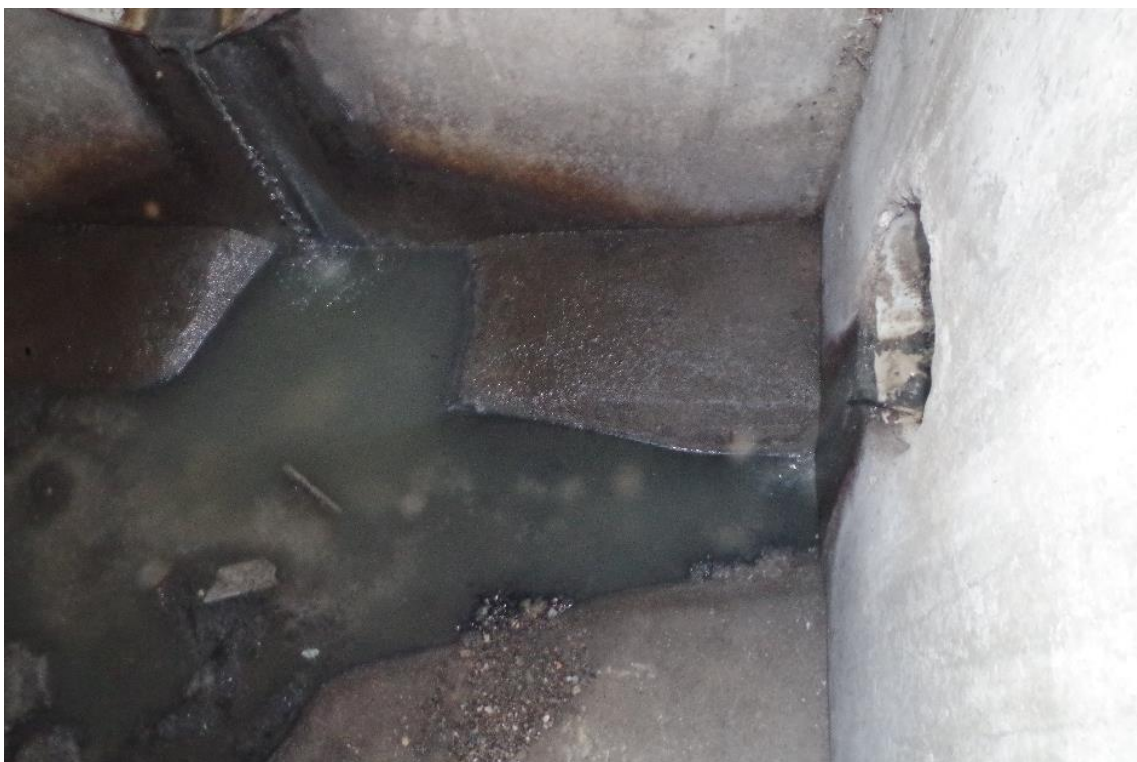
Obr. 8 Odlehčovací komora D-OK3 V – vlevo přítok DN 150

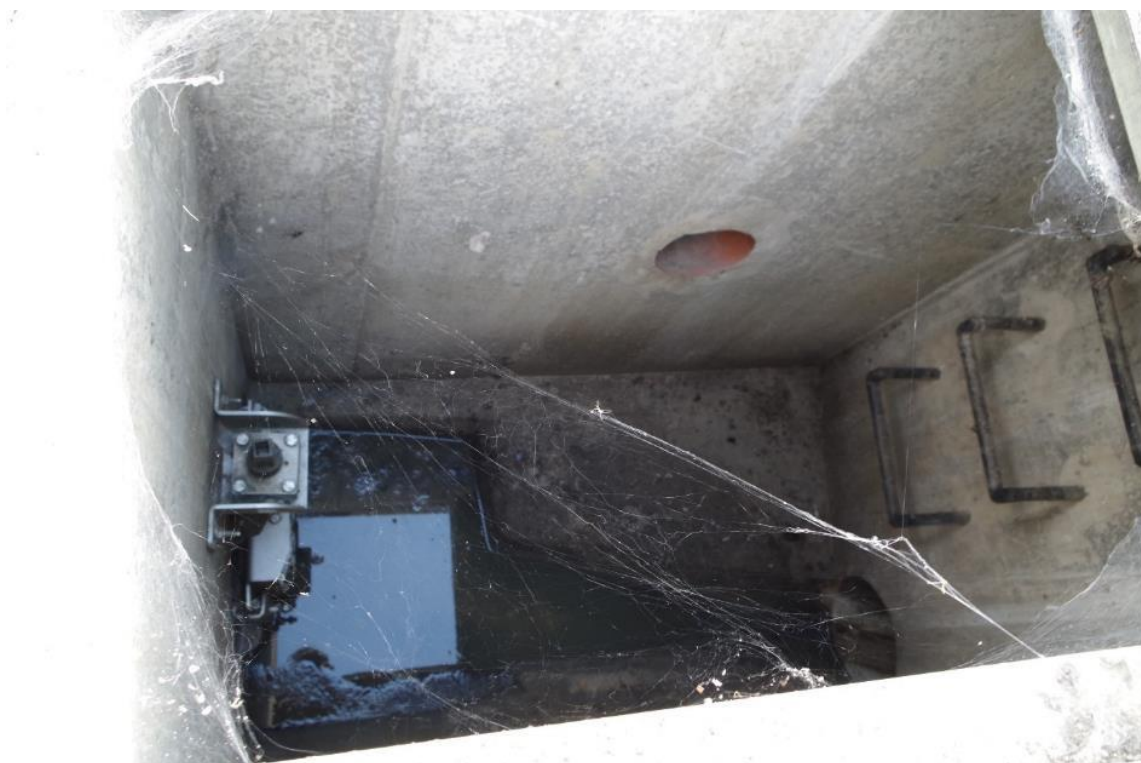
E-OK4 V je umístěna vedle budovy Újezd 408. Po porovnání dokumentace se zápisky z terénního šetření můžeme konstatovat shodu. Přítokové i odtokové potrubí má rozměry DN 300. U odlehčení se jedná o průměr potrubí DN 200, která je svedena na louku cca 30 m pod OK. Šoupátko, jak se popisováno v úvodu, je nastaveno na minimální průtoky a při již malých deštích dochází z odlehčení. V bezdeštném období nedochází k odlehčení jak je vidět na Obr. 9 a můžeme konstatovat, že OK je funkční.

Obr. 9 Odlehčovací komora E-OK4 V – odlehčení DN 200

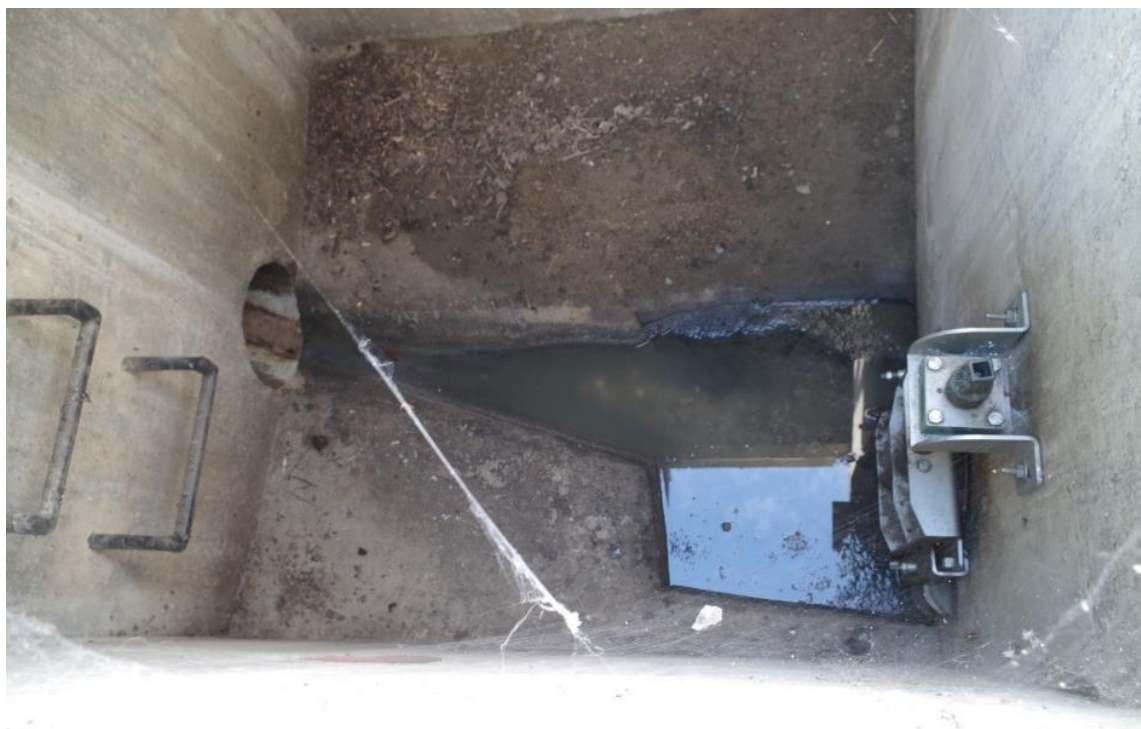
Obr. 10 Odlehčovací komora E-OK4 V – přítok DN 300, potrubí DN 300 se šoupátkem regulující odtok

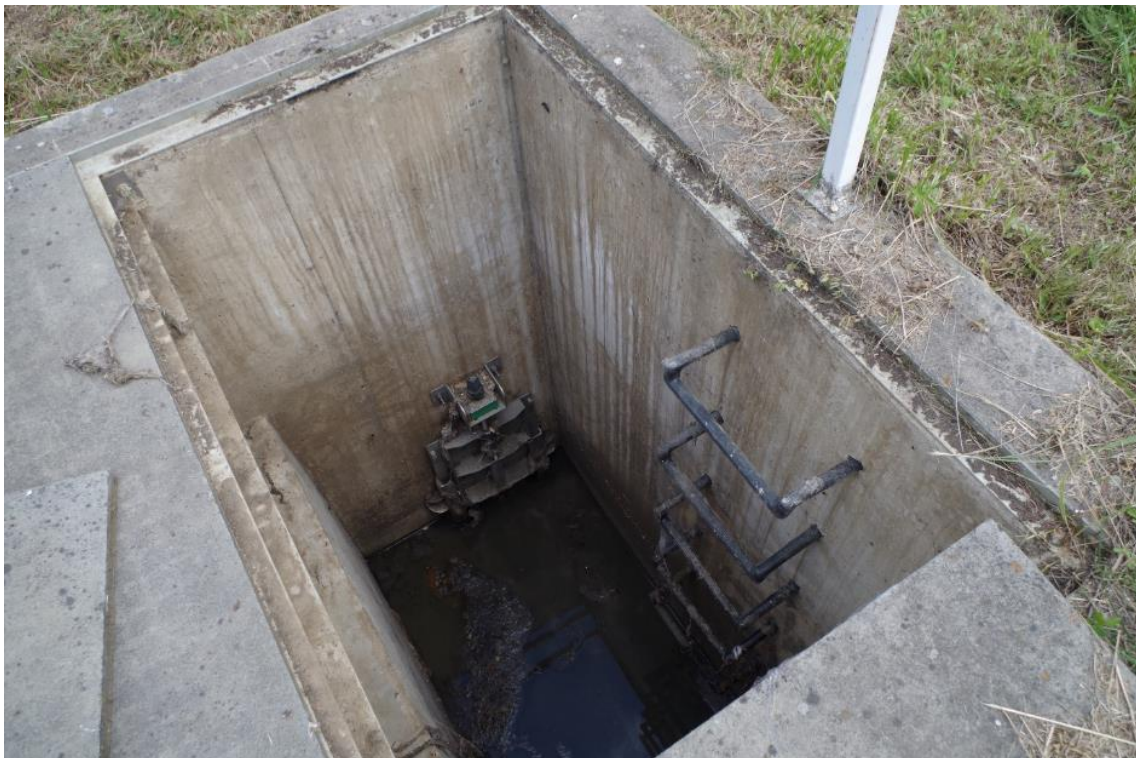
F-OK2 V – Odlehčovací komora je umístěna mezi domy Újezd 175 a 226 cca 5 m od toku PP č. 2 Benčice. Po porovnání dokumentace se zápisky z terénního šetření můžeme konstatovat rozdíl v průměru přítokového potrubí i odlehčení. Přítokové potrubí i odlehčení má rozměry DN 300 a ne DN 400, jak je uvedeno v dokumentaci. Odlehčení je svedeno do PP č. 2 Benčice. Odlehčovací komora

je v dobrém a funkčním stavu. Jak už bylo psáno v úvodu, šoupátko u odtoku je nastaveno pro malý průtok. Při menších deštích bude velmi rychle docházet k odlehčení do toku.

Obr. 11 Odlehčovací komora F-OK2 V – trubka DN 300 se šoupátkem regulující odtok

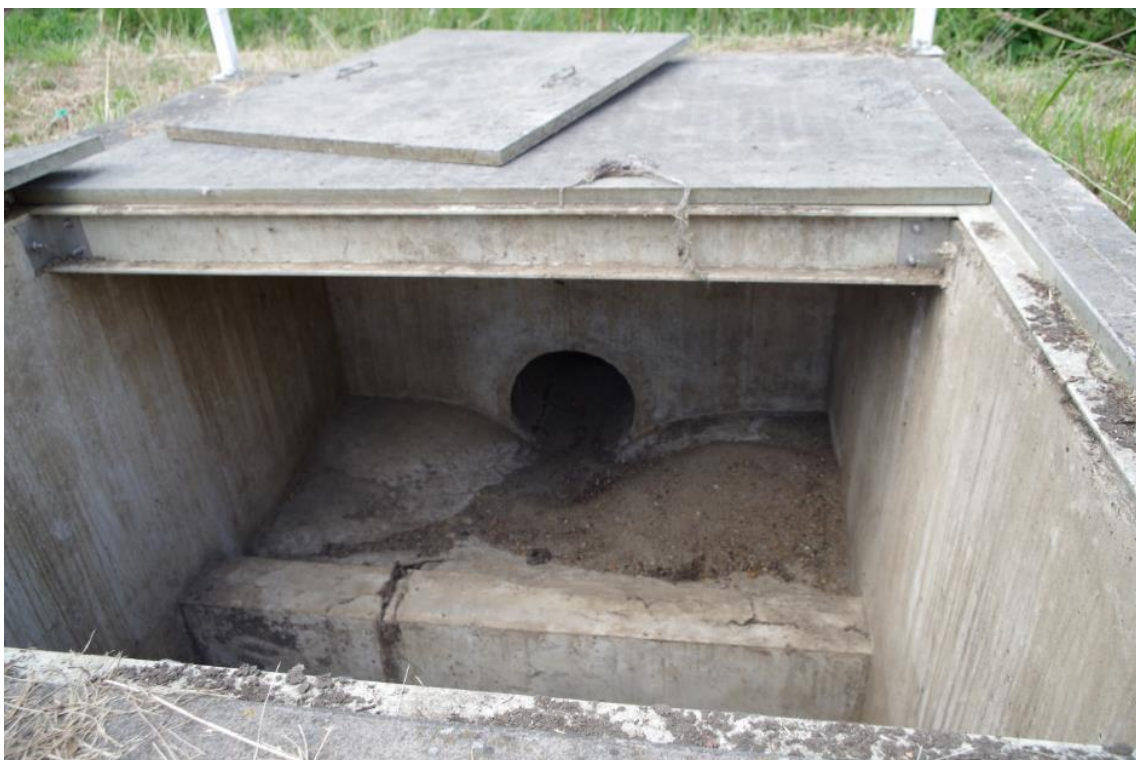
Obr. 12 Odlehčovací komora F-OK2 V – odlehčení

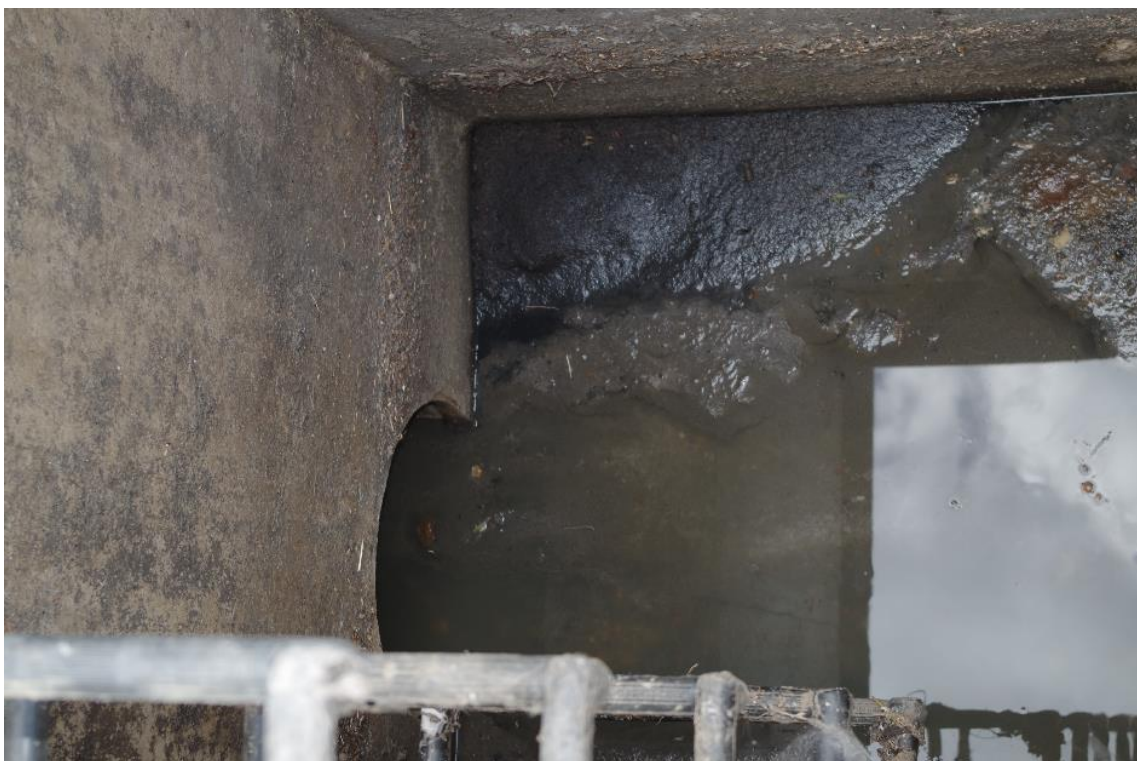
Obr. 13 Odlehčovací komora F-OK2 V – přítok

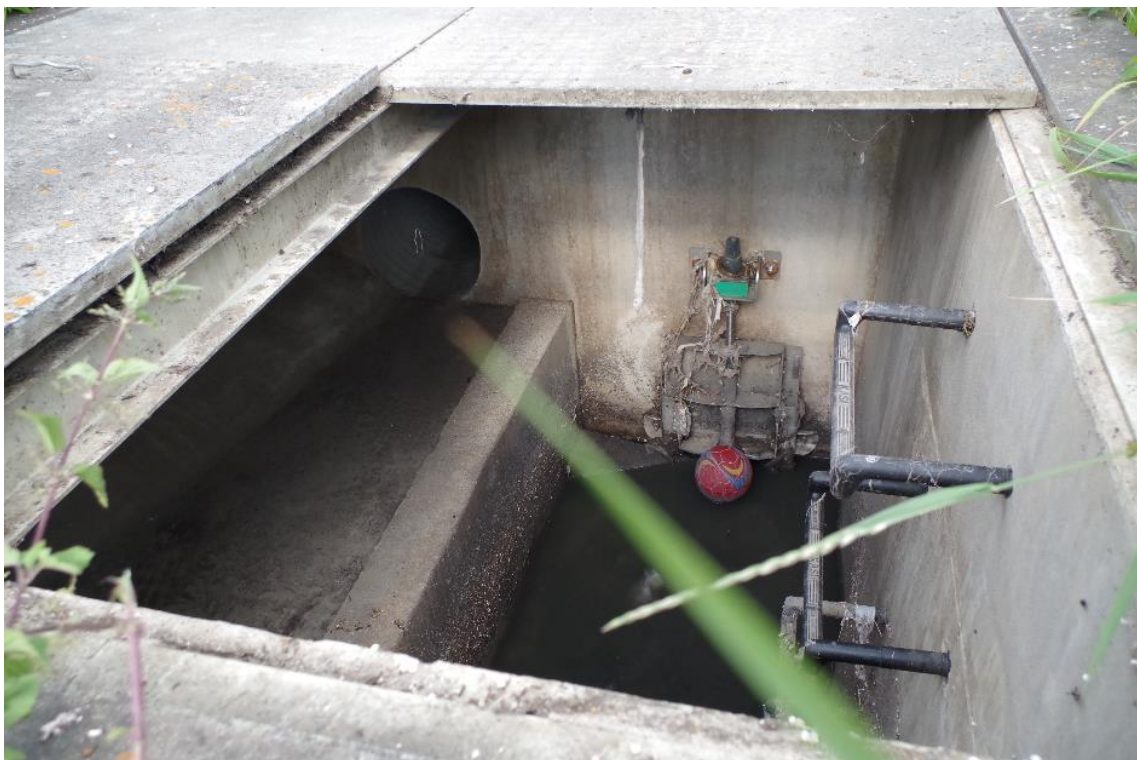
G-OK1 V – Odlehčovací komora je umístěna 10 m od toku Benčice. Po porovnání dokumentace se zjištěním z terénního šetření můžeme konstatovat rozdíl v průměru přítokového potrubí i odlehčení. Přítokové potrubí i odlehčení má rozměry DN 300 a ne DN 400 jak je uvedeno v dokumentaci. Odlehčení je svedeno do toku Benčice. Odlehčovací komora je v dobrém a funkčním stavu. Stejně jako u předchozích OK je šoupátko u odtoku nastaveno pro malý průtok, proto dochází k odlehčení do toku velmi brzy a to i při menších srážkách.

Obr. 14 Odlehčovací komora G-OK1 V – vlevo odlehčení DN 300, vpravo potrubí DN 300 se šoupátkem regulující odtok

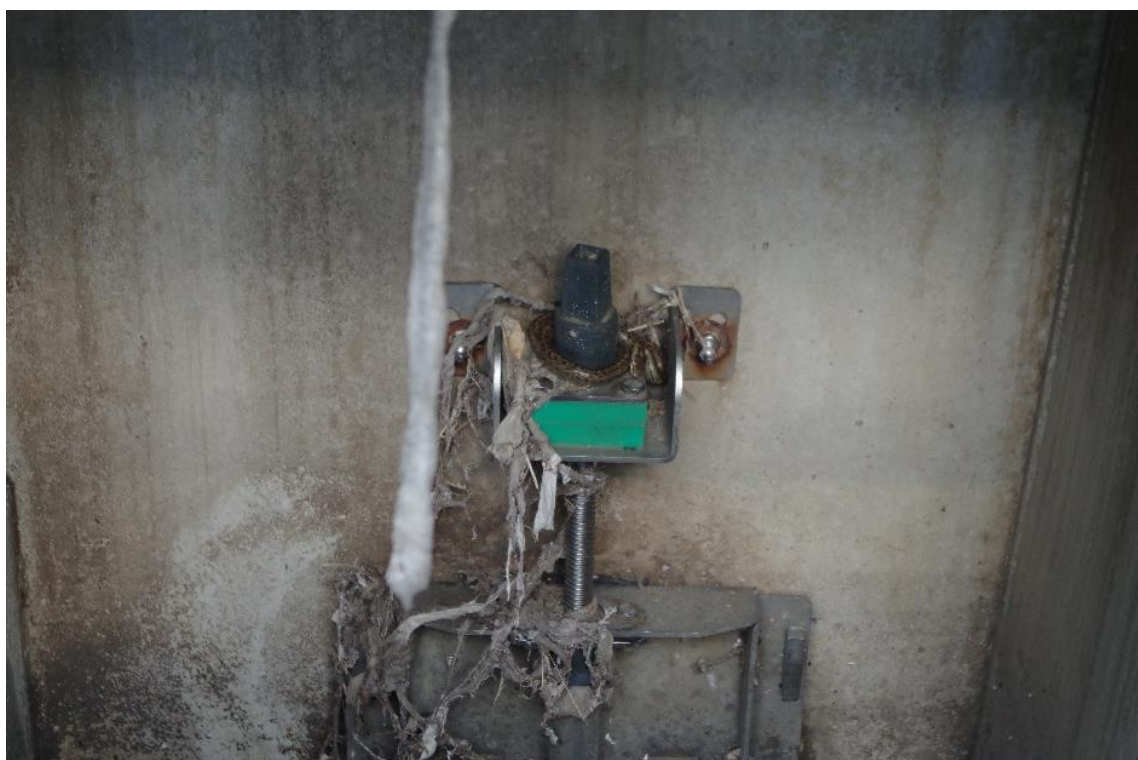
Obr. 15 Odlehčovací komora G-OK1 V – užovka v odlehčovací komoře

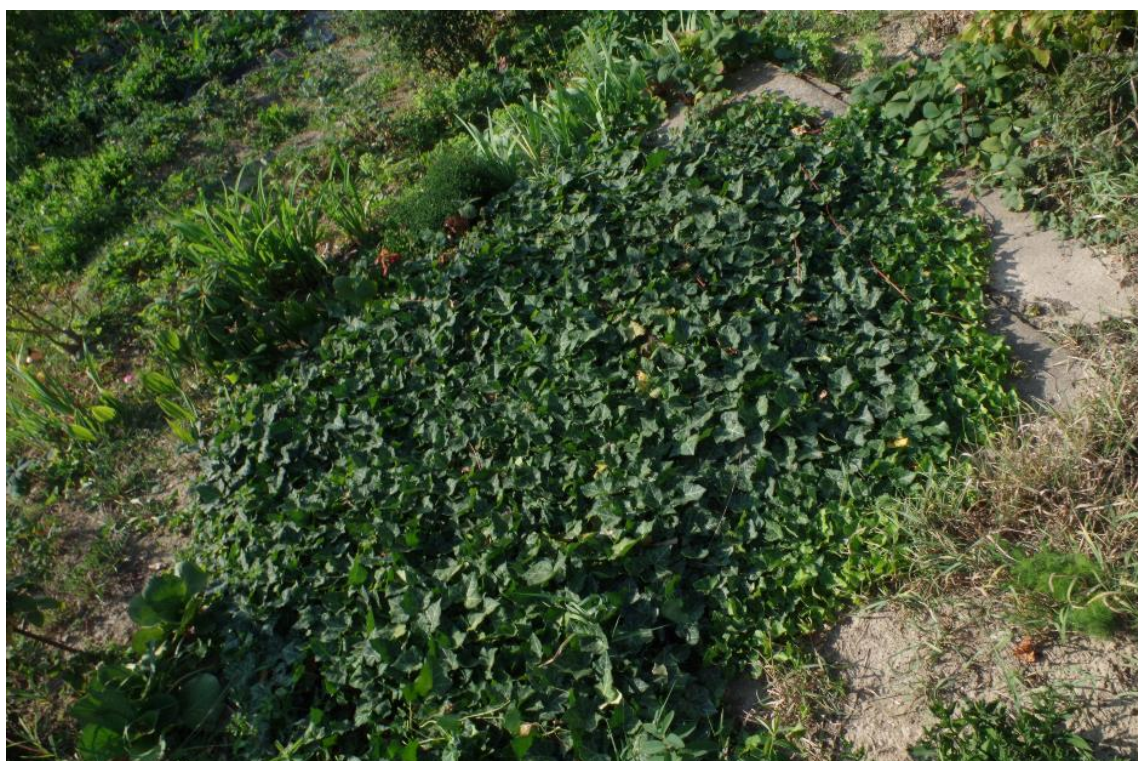
B-OK2 JIH je umístěna na zahradě u domu Újezd 88. Jedná se o využití starého septiku. Septik leží na soukromé zahradě za plotem. Poklop tvoří několik sousedících betonových hranolů, které jsou v celé ploše zarostlé břečťanem. Přístup do OK nebyl možný.

Obr. 16 Odlehčovací komora B-OK2 JIH
