VD PARDUBICE

PROHLÍDKA KONSTRUKCE VZPĚRNÝCH VRAT PK A MĚŘENÍ VIBRACÍ VRÁTNÍ

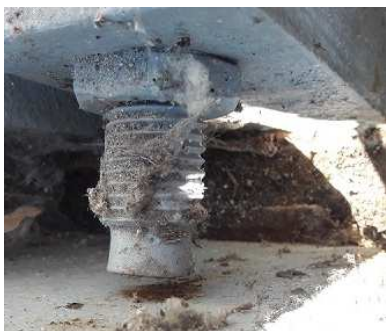
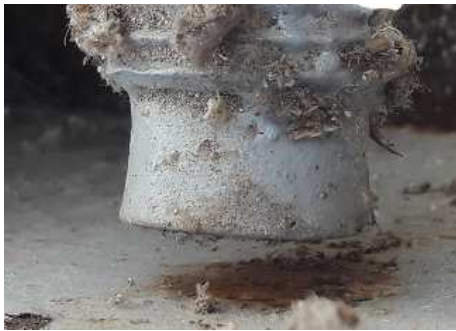
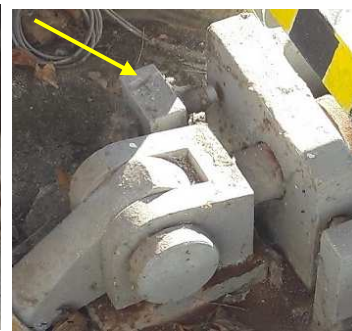
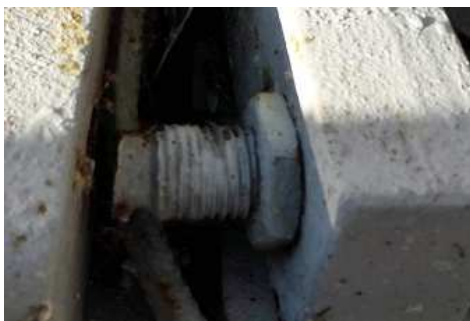
Obr. 1

Hlavní čepy vrátní se v bronzovém pouzdře obojku otáčí s vůlí cca 1 mm Pouzdra jsou vyběhaná.

Obojková ložiska obou vrátní jsou uvolněná.

Upevňovací táhla a seřizovací šrouby jsou uvolněné s mezerami několik mm. Jako dorazové fungují pouze při změně smyslu pohybu, kdy síly od pohonu a odporu brodění působí ve směru upevňovacího táhla.

Pokud byly provozními pracovníky tyto vůle vymezeny, došlo k deformaci opěrných patek i konců seřizovacích šroubů. Viz foto.

Obr.3 Ohnutá opěrná patka

Tato situace nastává, pokud není definovaná přesná osa otáčení spolu se seřízenými stoličkami a opěrkami (za předpokladu přesně seřízených koncových vypínačů hydromotoru u vrátní bez odpružení závěsů pístitnice).

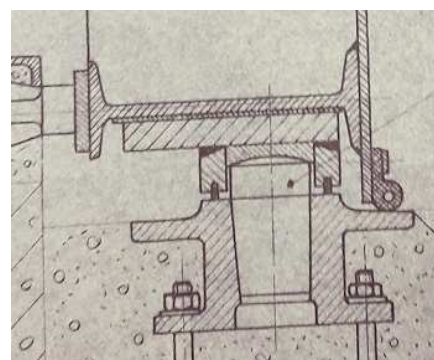
Jak bylo v popisu uvedeno, patní ložiska jsou starého typu, umožňující jistý radiální pohyb – viz obr. 5. Dobře fungují a vedou vrátně jen pokud jsou v souladu se stoličkami a opěrkami, ale také s koncovými polohami hydromotoru s neodpruženým závěsem na vrátni. Při jakémkoli opotřebením (vydření opěrek i stoliček) nastává radiální pohyb pouzdra (vrátně) na čepu a vzpěrné síly se přenáší i do ložiska obojkového.

Obr. 5 Patní ložisko

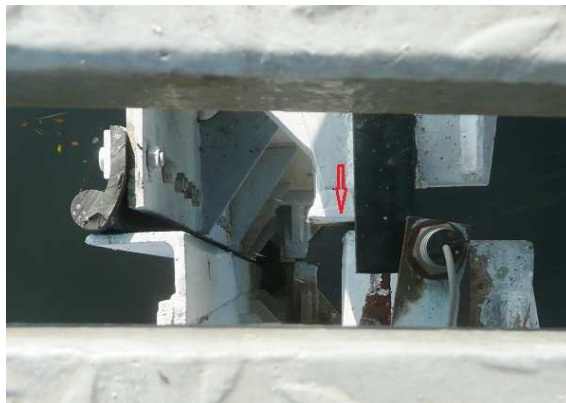
Obr 6

Při zkouškách pohybu vrátní se vrátně na srazu nesetkávají rovnoměrně. Pravá vrátně dovírá dříve, levá dosedá k pravé. Srazové stoličky levé vrátně dosedají na opěrky pravé vrátně pouze cca polovinou šířky dosedací plochy, a to jak horní stoličky, tak i stoličky na dalších dvou spodních viditelných vodorovných nosnících.

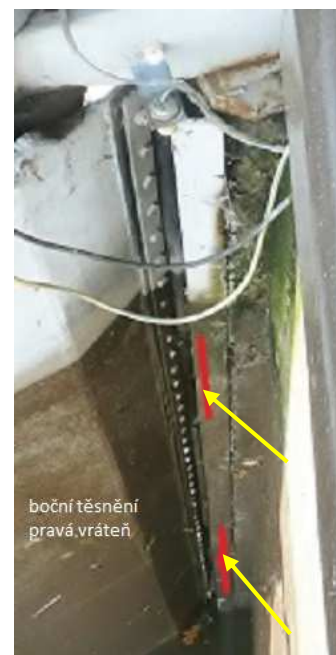
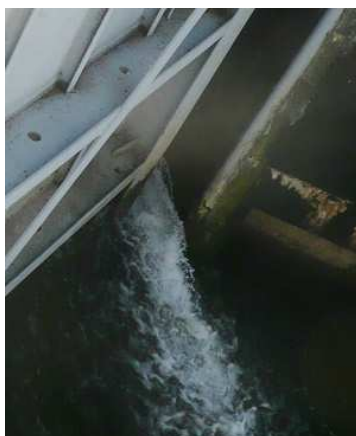
Od počátku stoupání hladiny v PK se projevil průsak nad úrovní dolní vody, se stoupáním hladiny se průsak nerozšířil, jen se se vzrůstajícím tlakem zvětšoval. – svědčí o porušení těsnění v této oblasti. Obr. 7

Obr.8 Průsak levá vrátně

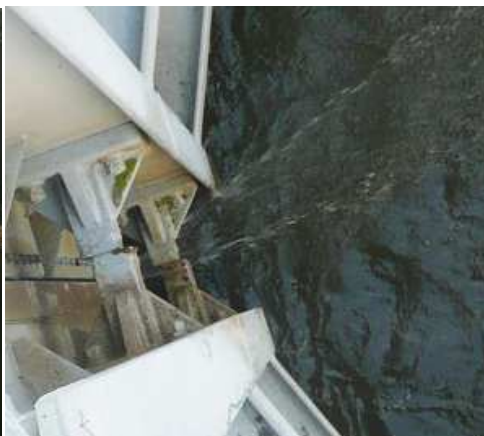
Průsaky jsou od počátku stoupání hladiny v PK na úrovni dolní vody. Viz obr. 9

Obr.9 Průsak na srazu vrátní

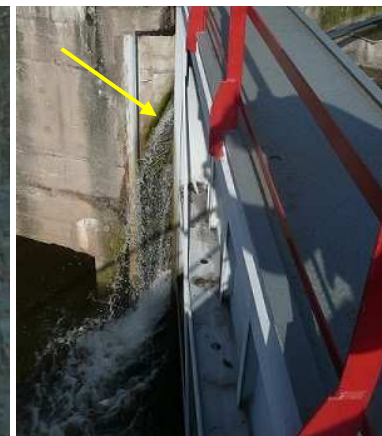
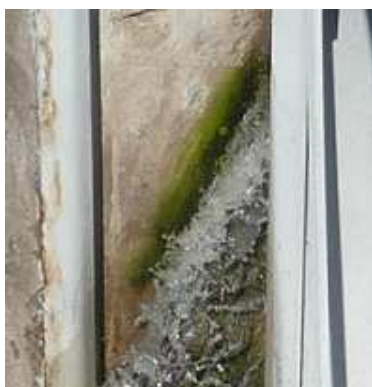
Obr. 11

Obr.10 průsak pravá vrátně

Na obr. 10 je zřejmý (šipkou označený) nárůst řas na zdi PK, svědčící o trvání těchto průsaků. Na obr. 11 – detail.

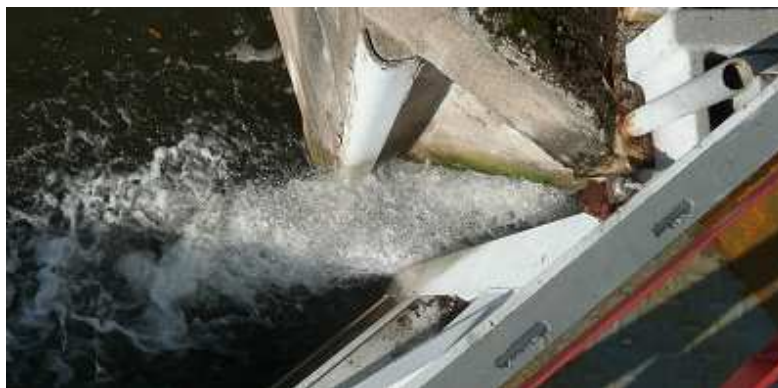
Pravá vrátně – přistoupání hladiny v PK je velký průtok ve spodní části nad dolní vodou, je zřejmé částečně vytržené a poškozené těsnění v celé výšce nad dolní vodou. Při stoupání hladiny se průsak šíří až k horní vodě. Poškozené těsnění je zřejmé i na uvedeném obr. 7. Na tomto obr. jsou úseky poškozeného těsnění označeny červeně. Průsaky – viz obr. 8 až 11.

Obr. 12 Průsak na bočním těsnění pravá vrátně

Těsnící profil – notová guma, navrhovaný v době projektování PK Pardubice, byl později uznán jako provozně nevhodný a téměř na všech PK na Labi už byl nahrazen těsněním typu hranol. Právě nota je vhodná k vytváření jazýčkového efektu a ke generování vibrací, a podléhá i snadnému vytržení.

- a) Výměnu těsnících prvků – notové gumy. Současně provést nutné opravy poškození konstrukce, zjištěné po vyčerpání PK.
- b) Kontrolu, měření a zdokumentování opotřebení a poškození všech konstrukčních částí vrat, stoliček a opěrek, pro přípravu celkové rekonstrukce vrat a rekonstrukci těsnění.

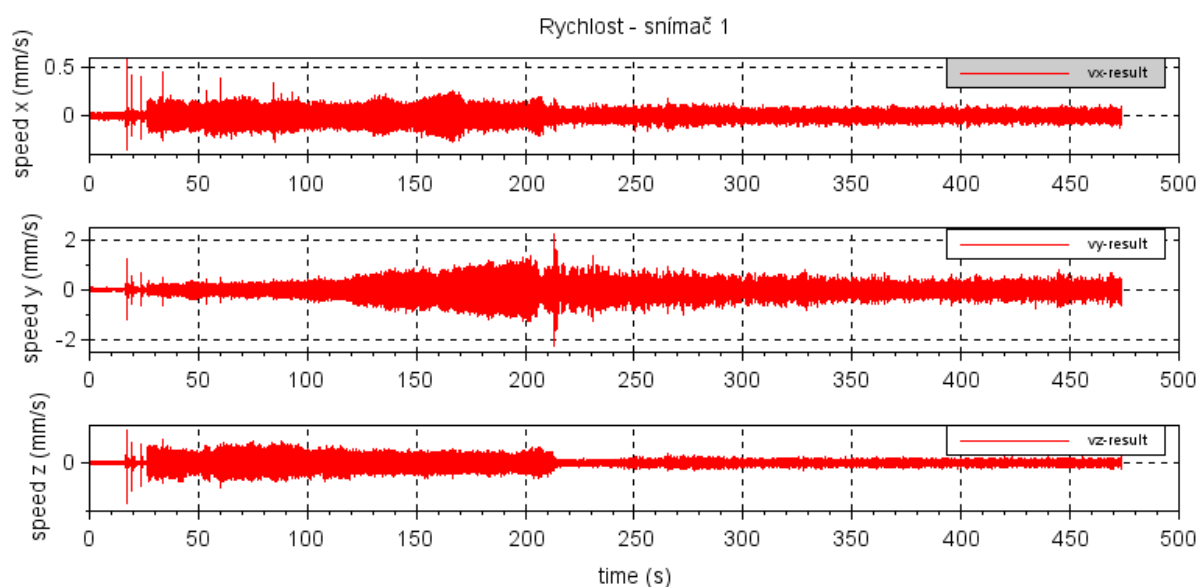
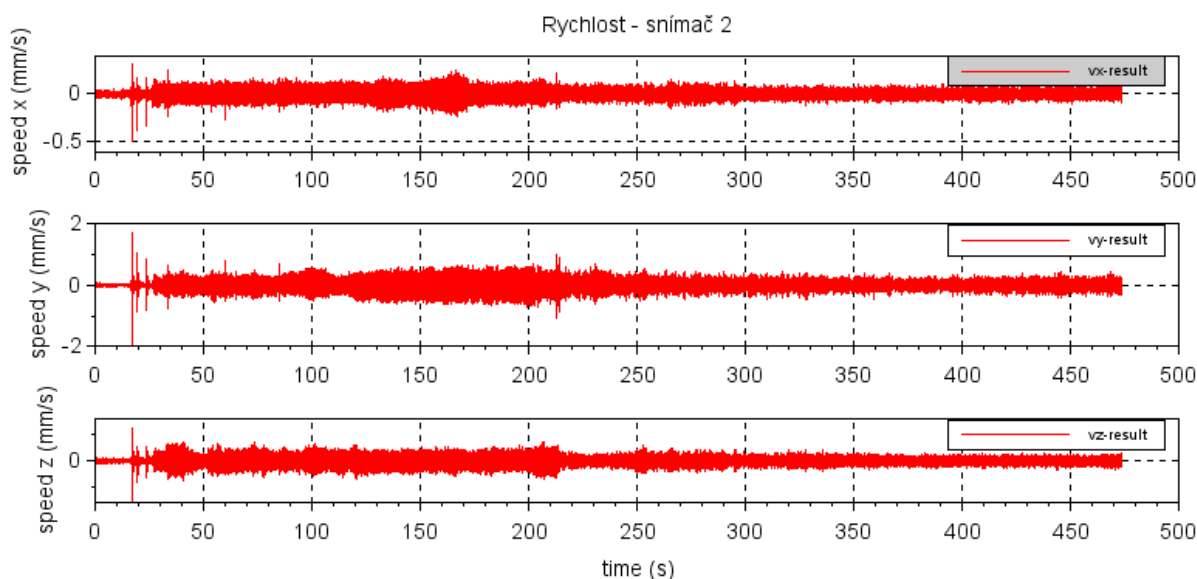
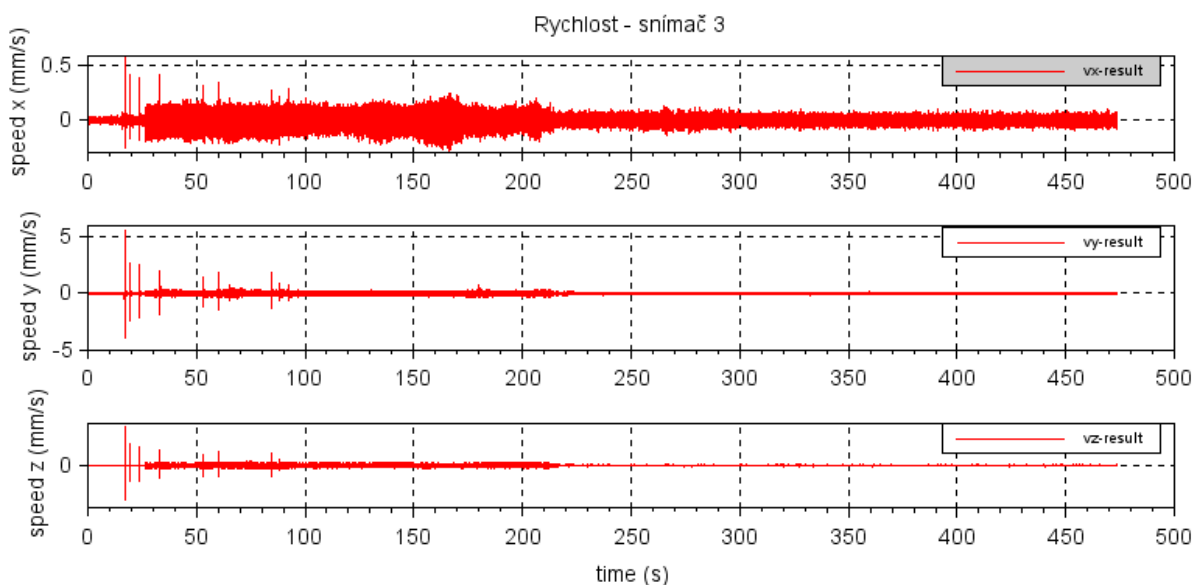
Obr. 14 Časový záznam vibrací pravé vrátně při napouštění plavební komory

V pásmu maximálních vibrací byly naměřeny maximální hodnoty na snímači 1 na volném konci vrátně v ose Y kolmé k ose hl. nosníku o charakteristických hodnotách vibrací:

- Maximální rychlost vibrací: 1,4 mm/s
- Efektivní hodnota rychlosti vibrací: 0,51 mm/s
- Maximální výchylka vibrací: 0,012 mm
- Efektivní hodnota výchylky vibrací: 0,0055 mm
- Dominantní frekvence kmitání: 16,5 Hz

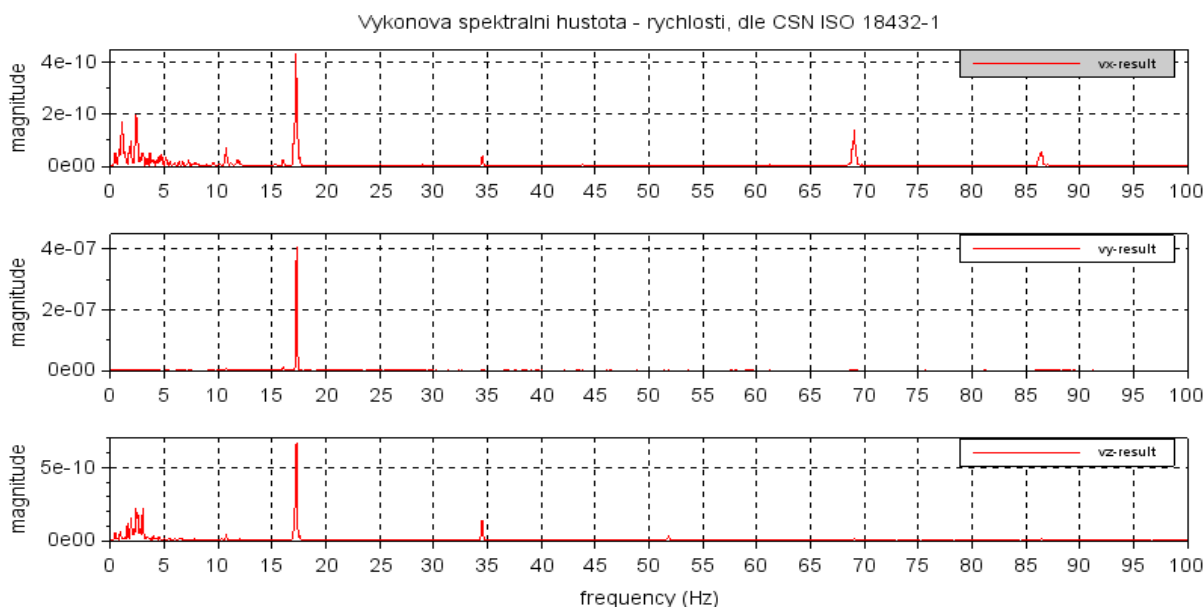
Obr. 15 Frekvenční analýza vibrací pravé vrátně při v oblasti max. vibrací

Při plné plavební komoře byly naměřeny maximální hodnoty na snímači 1 na volném konci vrátně v ose Y kolmé k ose hl. nosníku o charakteristických hodnotách vibrací:

- Maximální rychlost vibrací: 0,77 mm/s
- Efektivní hodnota rychlosti vibrací: 0,21 mm/s
- Maximální výchylka vibrací: 0,0073 mm
- Efektivní hodnota výchylky vibrací: 0,002 mm
- Dominantní frekvence kmitání: 11,5 Hz

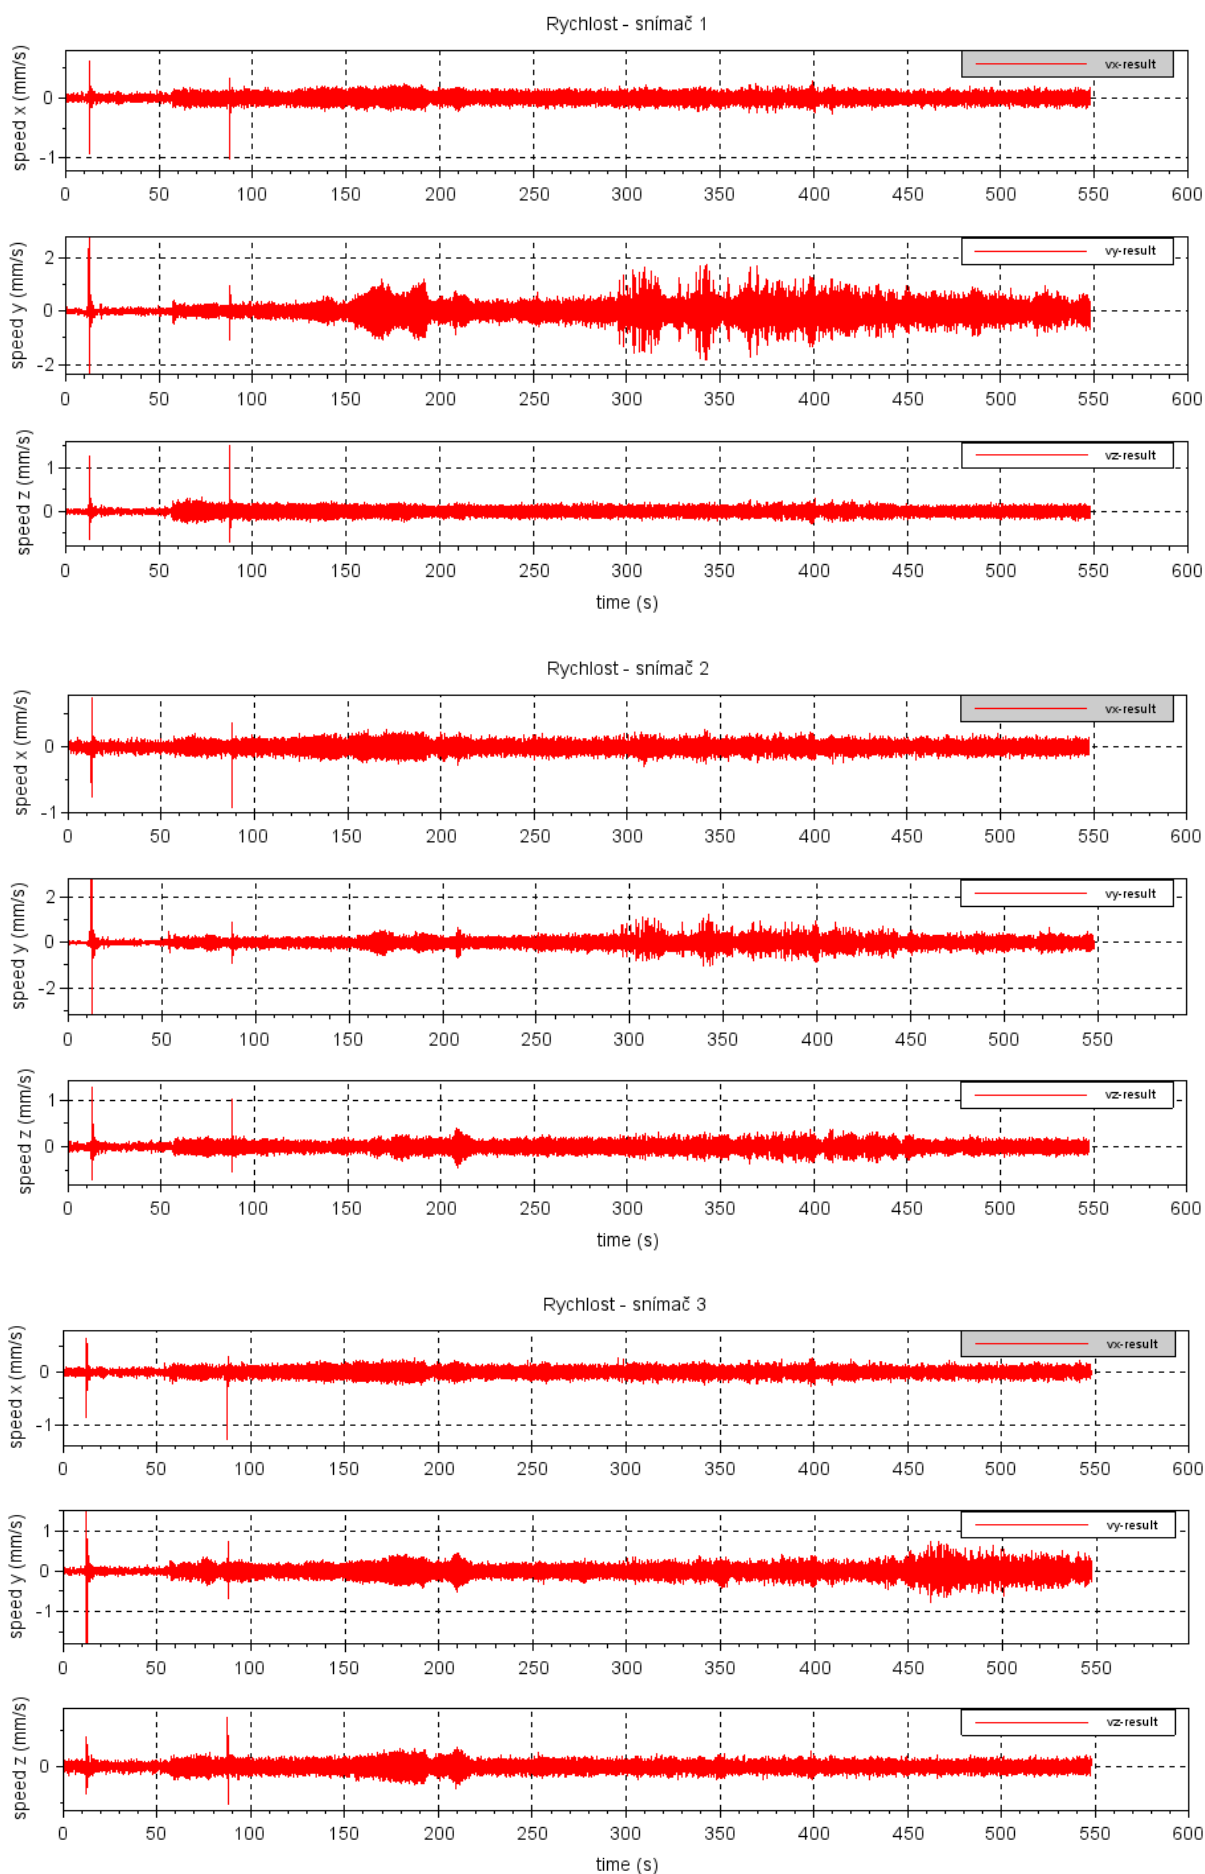
Obr. 16 Časový záznam vibrací levé vrátně při napouštění plavební komory

V pásmu maximálních vibrací byly naměřeny maximální hodnoty na snímači 1 na volném konci vrátně v ose Y kolmé k ose hl. nosníku o charakteristických hodnotách vibrací:

- Maximální rychlost vibrací: 0,41 mm/s
- Efektivní hodnota rychlosti vibrací: 0,58 mm/s
- Maximální výchylka vibrací: 0,011 mm
- Efektivní hodnota výchylky vibrací: 0,0061 mm
- Dominantní frekvence kmitání: 17 Hz

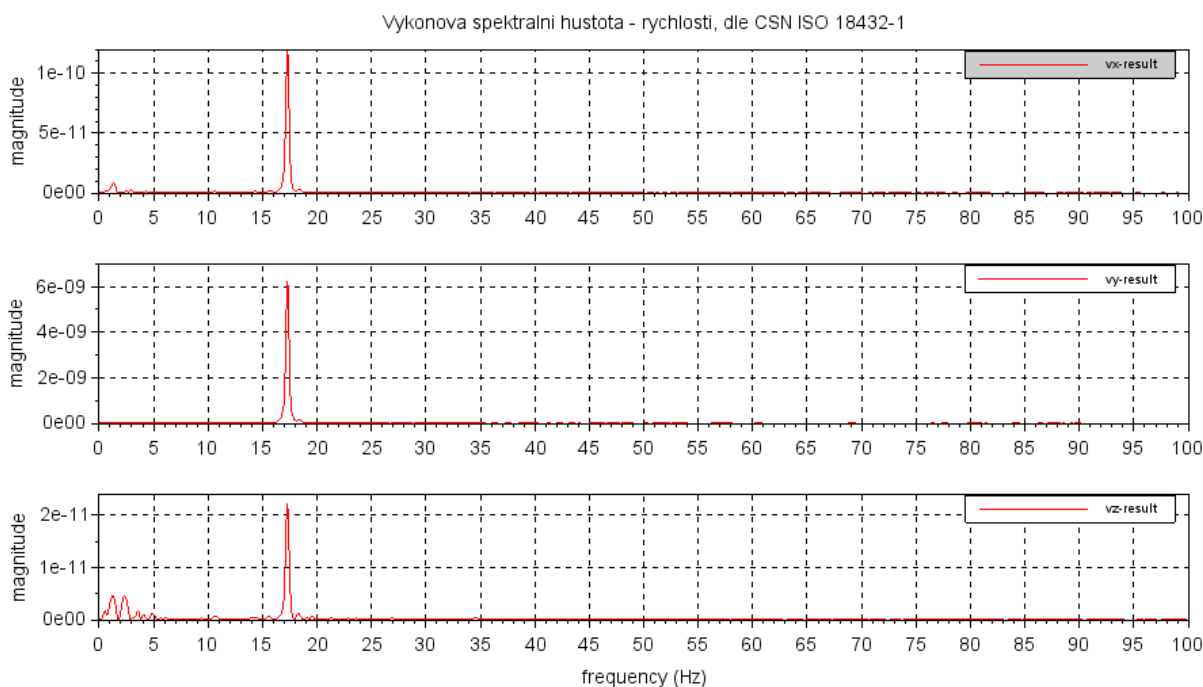
Obr. 17 Frekvenční analýza vibrací levé vrátně při v oblasti max. vibrací

Při plné plavební komoře byly naměřeny maximální hodnoty na snímači 1 na volném konci vrátně v ose Y kolmé k ose hl. nosníku o charakteristických hodnotách vibrací:

- Maximální rychlost vibrací: 0,71 mm/s
- Efektivní hodnota rychlosti vibrací: 0,20 mm/s
- Maximální výchylka vibrací: 0,0092 mm
- Efektivní hodnota výchylky vibrací: 0,0022 mm
- Dominantní frekvence kmitání: 11,5 Hz, 15 Hz, 19 Hz
