Z á v ě ř e č n á z p r á v a

jez BRNO - Komín

- průzkum jezu

PS Profi s.r.o.
10.6.2015
Zpracoval: Ing. Jiří Čepil
Ing. Jiří Štětina CSc.

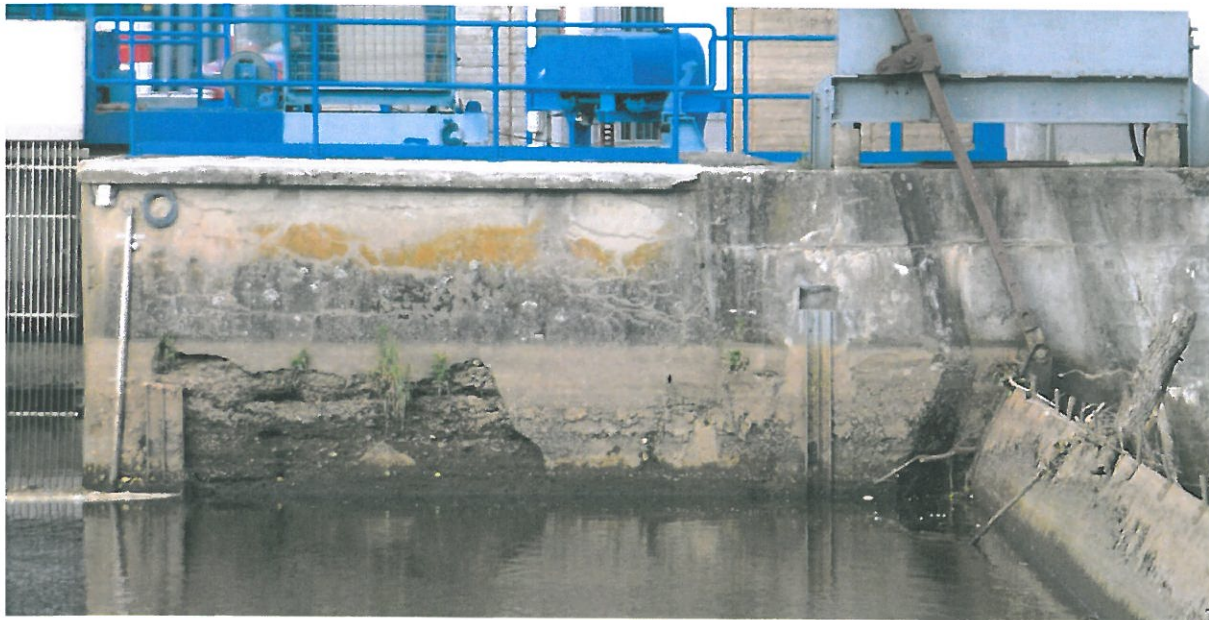
Levá břehová opěrná zeď - průzkum byl proveden od nátoky na elektrárnu směrem ke klapce, opěrná zeď je monolitická, plošné poškození v místě kolísání hladiny, nezasahuje do trvale zatopené části. U paty zdi v místě spojení se dnovou betonovou deskou nalezeno několik kamenů.

Levá břehová opěrná zeď v nadjezí, monolitická část – pohled

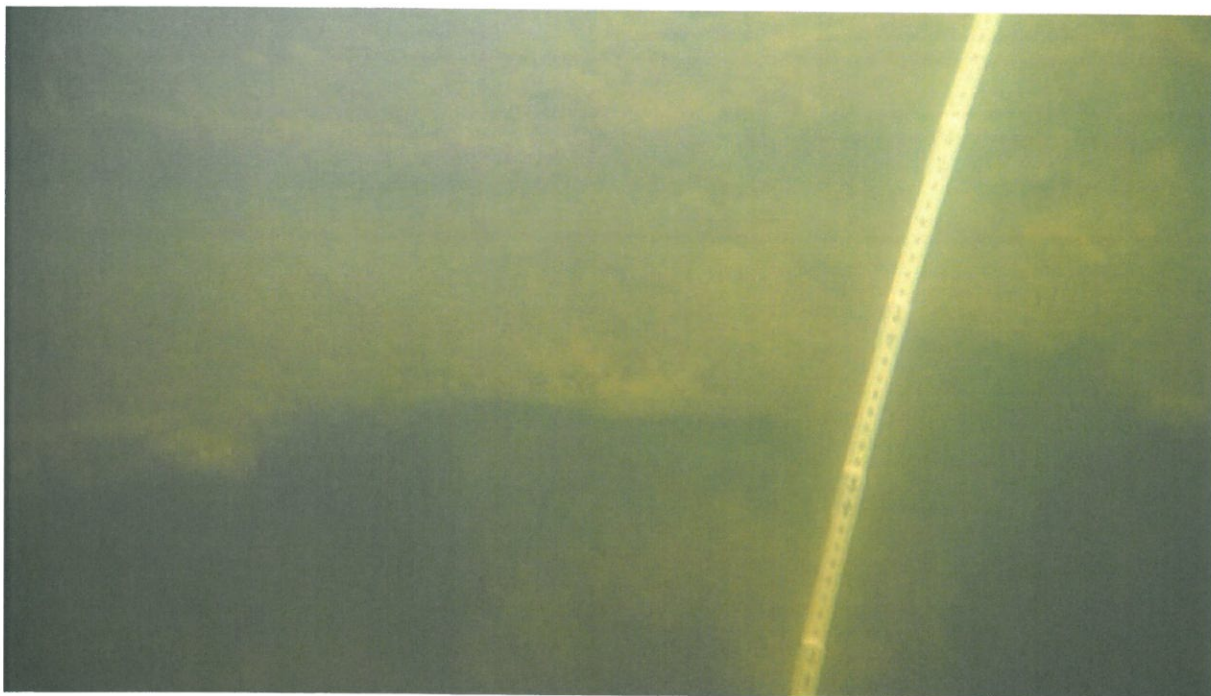
Levá břehová opěrná zeď v nadjezí – podemletá deska

V době průzkumu byla hrana zastižena v hloubce 1,0m, napojení betonové desky na dno řeky tvoří schod proměnné výšky, u levobřežní zdi 60-70 cm, měřeno od hrany dolů, dno řeky je tvořeno kamenným záhozem. Přímo u paty zdi, v místě nátoku na elektrárnu je v délce 2m lokální prohlubeň 1,2m měřeno od hrany desky, která až pod úroveň základu desky a začíná ji podemílat. Podemletí sahá do hloubky 50cm.

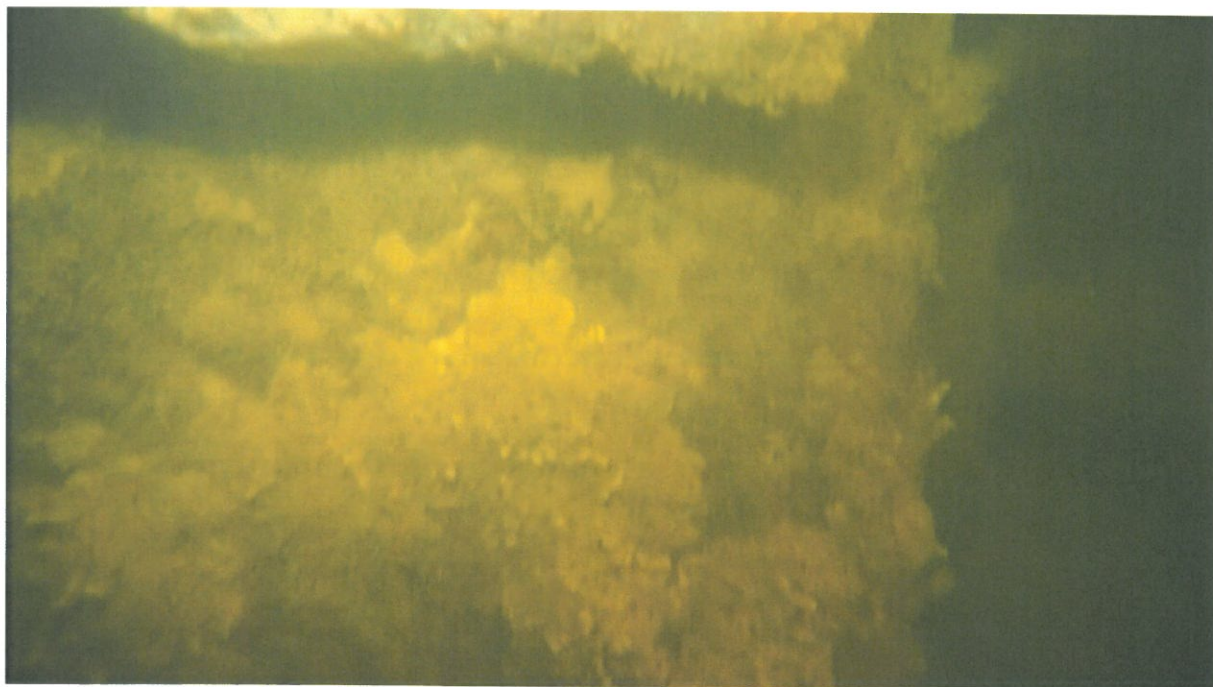
Levá břehová opěrná zeď v nadjezí – stav konstrukce v místě podemletí

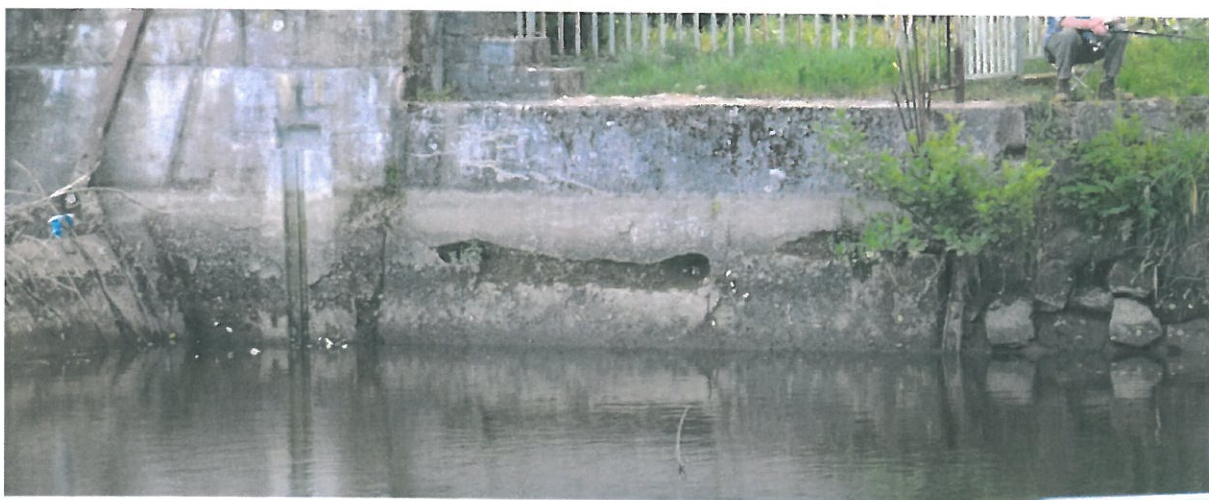
Pravá břehová opěrná zeď - průzkum byl proveden od klapky směrem proti toku vody. Monolitická část zdi je poškozena v místě kolísání hladiny, do zatopené části poškození nezasahuje. Na zeď navazuje opevnění břehu kamennou dlažbou. Spárování je silně poškozené, v místě ukončení opevnění dochází k rozpadu dlažby, a prorůstání vegetací. V zatopené části je opevnění zaneseno sedimentem.

Pravá břehová opěrná zeď v nadjezí – pohled

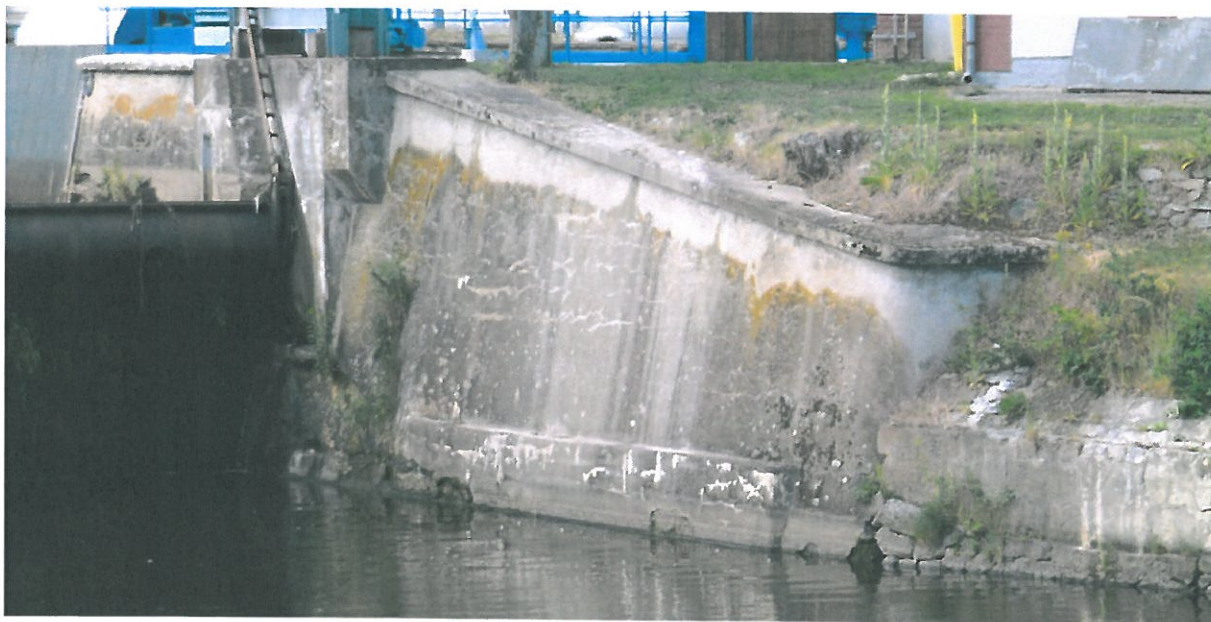
Levá břehová opěrná zeď - průzkum byl proveden od opraveného výtoku elektrárny směrem ke klapce. Zeď je z části tvořena kamenným zdivem, zčásti je monolitická, v místě kolísání hladiny jsou spáry silně poškozeny do hloubky 10cm a více, lokálně dochází k uvolnění kamenů. Hloubka vody u paty zdi je proměnlivá, v místě napojení na výtok elektrárny dosahuje 1,2m, odkud se plynule zvedá v délce 6m na hloubku 0,0-0,3m. Posledních 3m v místě napojení na monolitickou část vzrůstá hloubka na hodnotu 1,0m v místě betonového prahu. Dno je tvořeno kamenným záhozem, místy překrytým jemnými sedimenty. Monolitická část zdi je poškozena v místě kolísání hladiny, poruchy nezasahují do trvale zatopené části. Hloubka vody plynule vzrůstá ze 1,0 na 1,9m, dno je tvořeno betonem a pokryto vrstvou jemného sedimentu tloušťky 1cm.

Levá břehová opěrná zeď v podjezí, monolitická část – pohled

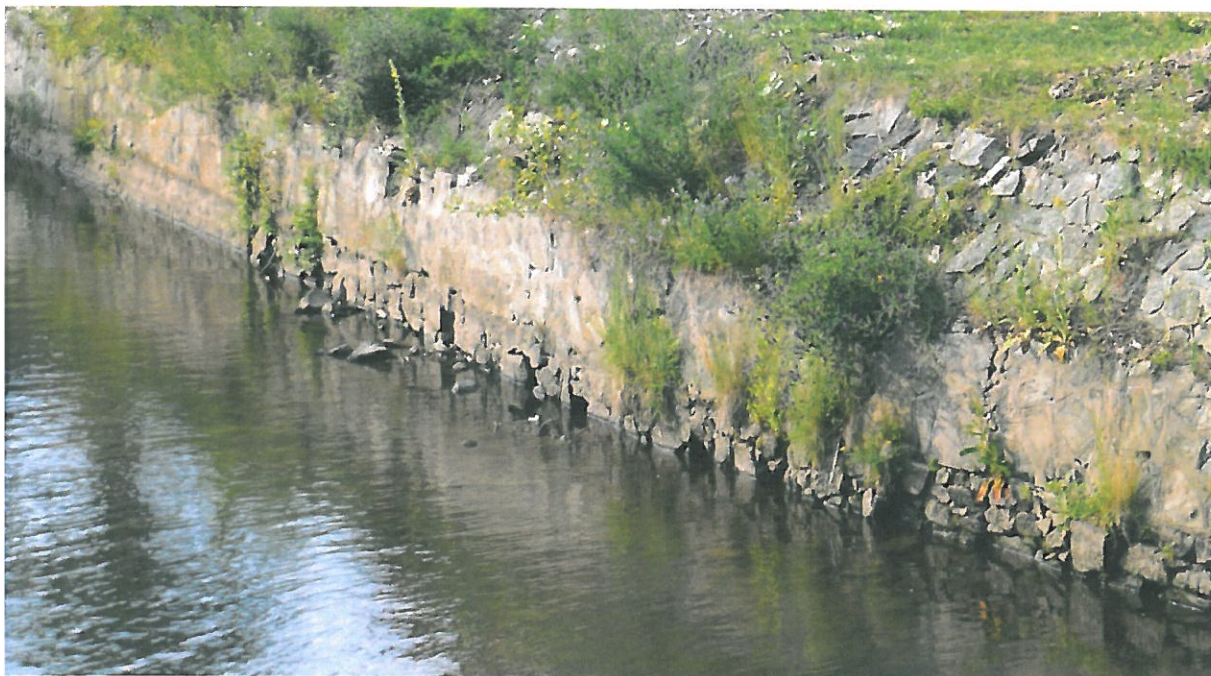
Levá břehová opěrná zeď v podjezí, zděná část – pohled

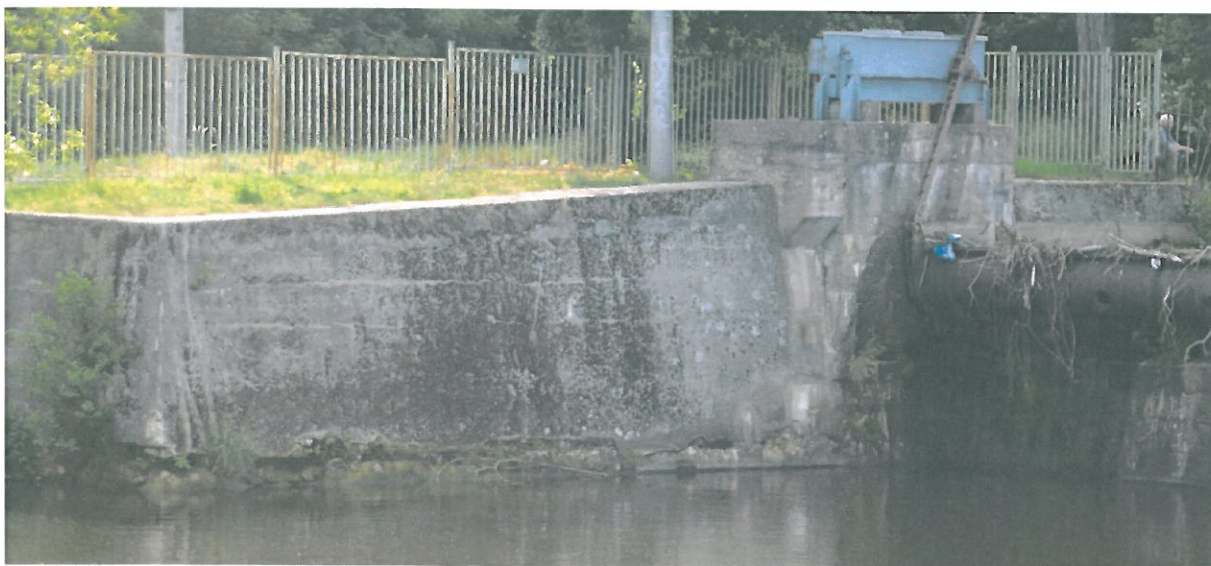
Pravá břehová opěrná zeď - průzkum byl proveden od jezu směrem po toku vody. Monolitická část zdi je poškozena v místě kolísání hladiny, poruchy nezasahují do trvale zatopené části, hloubka plynule klesá z 1,9m na 1,0m v místě prahu.

Pravá břehová opěrná zeď v podjezí, monolitická část – pohled

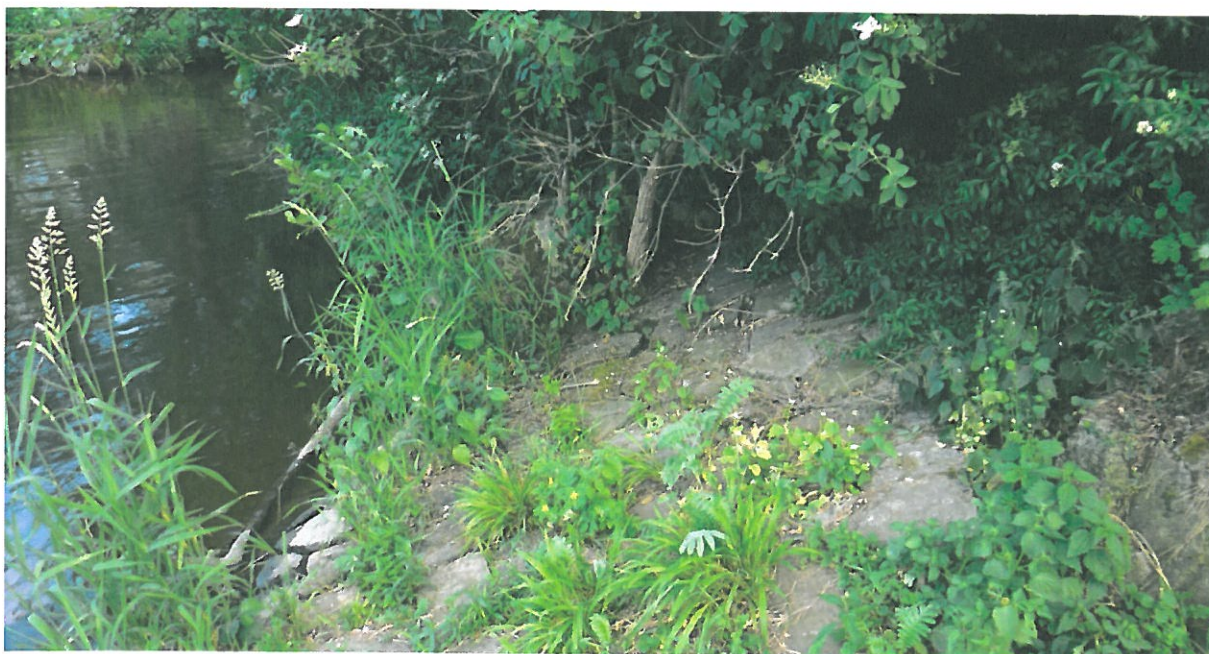
Na zeď navazuje opevnění břehu kamennou dlažbou, která je prorostlá vegetací a místo ukončení tak není zřejmé. V zatopené části je dlažba částečně překryta jemným sedimentem, v místě kolísání hladiny chybí spárovací hmota.

Opevnění pravobřežní části v podjezí, kamenná dlažba – pohled
