VD HARCOV ZAJIŠTĚNÍ BEZPEČNOSTI ZA POVODNÍ

VD HARCOV, ZAJIŠTĚNÍ BEZPEČNOSTI ZA POVODNÍ – IG PRŮZKUM

Etapová zpráva č.: 1

Název zprávy: Podrobný inženýrsko-geologický průzkum pro projektovou dokumentaci
zajištění bezpečnosti za povodní na VD Harcov

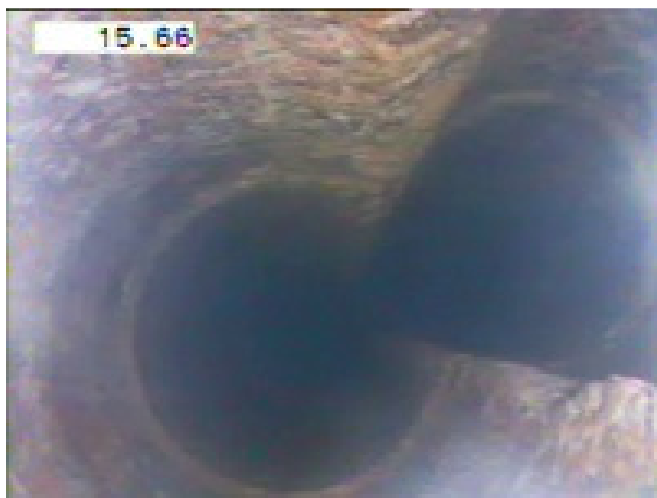
Tato skutečnost patrně vznikla v důsledku vrtání v profilu nehomogenním, kde se střídají pevné a měkčí horninové partie ostře od sebe oddělené šikmou kontaktní plochou nebo v našem případě zdivo a podloží, či kameny zdiva s maltou. V takovém prostředí se může křivit jak původní vrt, tak i přibírka. S ohledem na různou tuhost vrtné kolony WL-NQ (76 mm) a sestavy na přibírku – jádrovák UDJ (118 mm) nesený na koloně vrtných masivních tyčí pro vrtání ponorným kladivem prům. 90 mm (tuhá kolona byla použita pro eliminaci vzniku vibrací) pravděpodobně došlo k uvedenému jevu.

Rozdvojení vrtů jsme po konzultaci se zástupci vrtné společnosti a zástupci subdodavatelů pro různá měření nepovažovali za zásadní závadu, při cementaci výstroje PEHD 90 mm totiž následně došlo k zaplnění i nevyužitých částí původního jádrového vrtu prům. 76 mm. Pro následná měření tedy tato skutečnost neznamenal žádný vliv. Také tím není ovlivněno plnění funkce tělesa hráze vodní nádrže.

Obr. 5 Rozdvojení vrtu J101 v hloubce 15,96 m (hloubkový údaj na snímku je zkreslený)

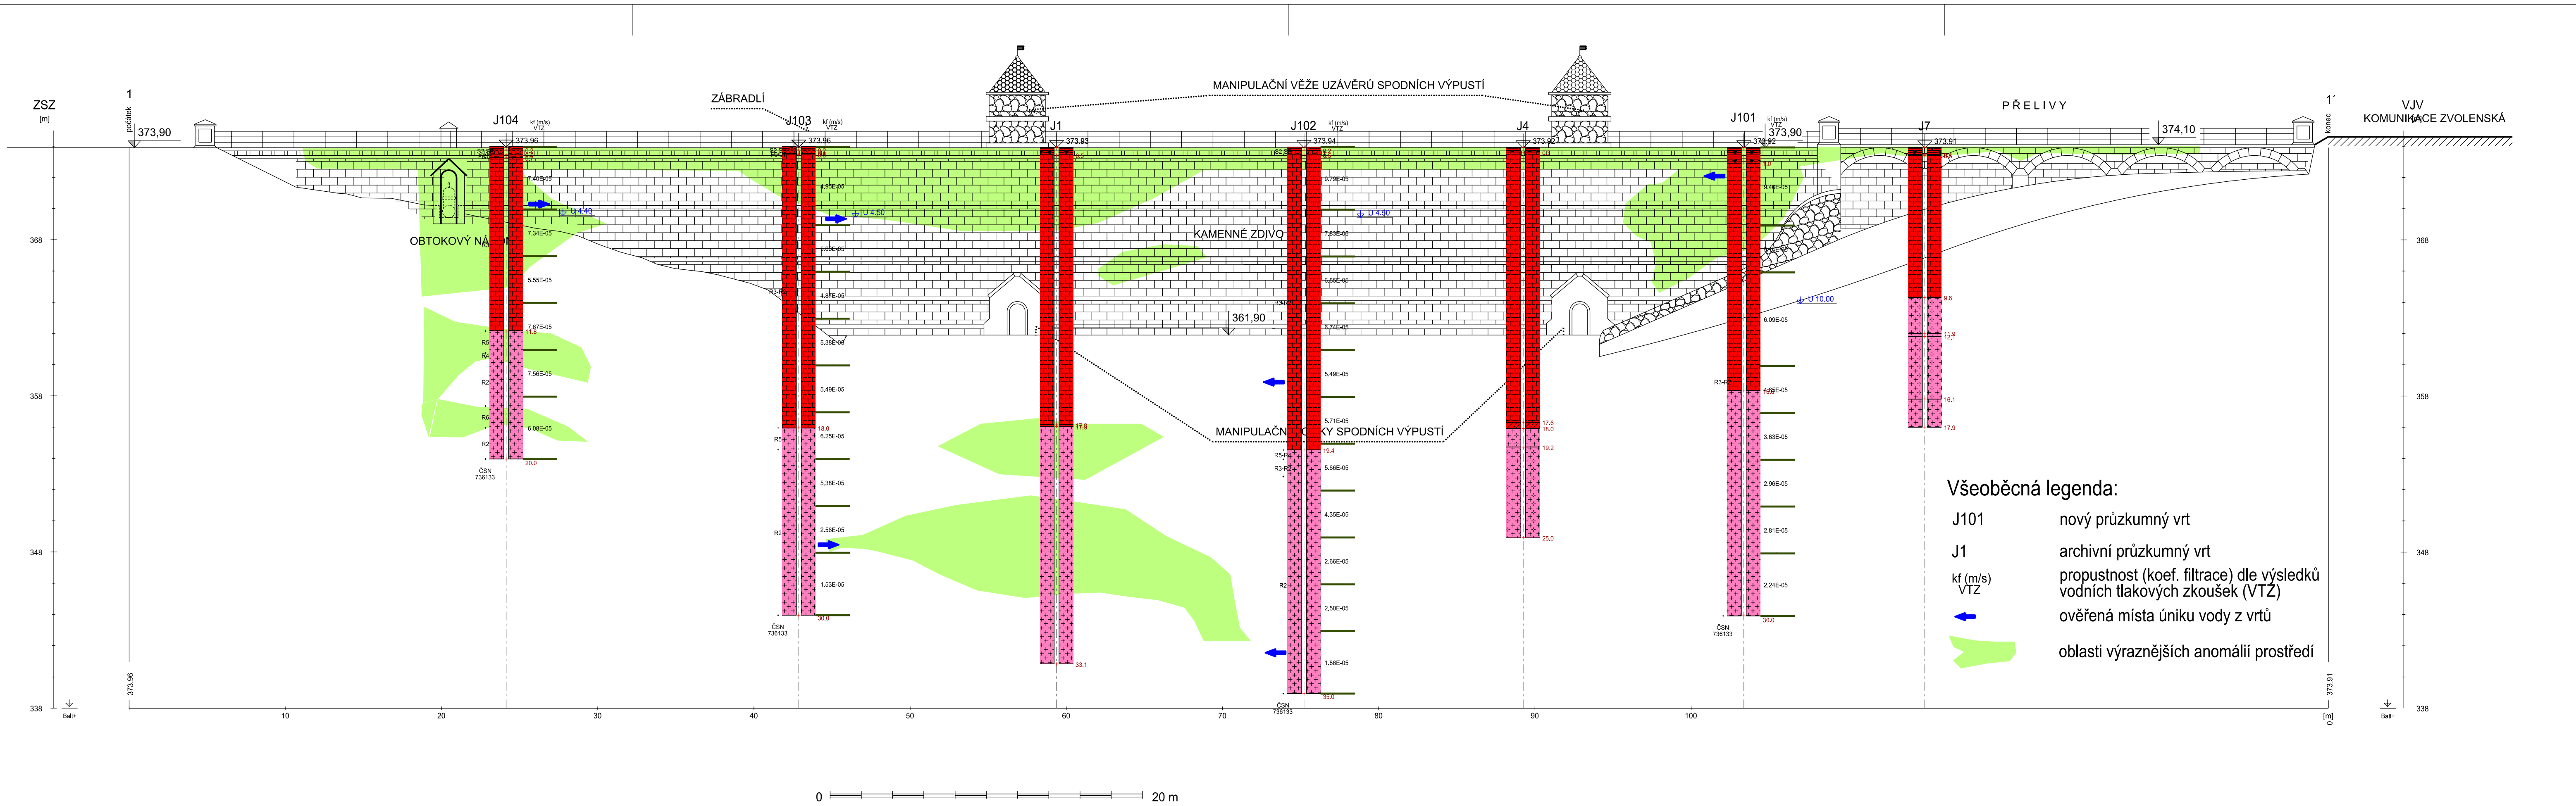
Hráz VD Harcov Podélný geologický profil 1-1' Informace o hydraulických poměrech				A ZCONSULT spol. s r. o. Klíšská 12, 400 01 Ústí nad Labem Telefon: 475 240 888 Fax: 475 240 864
Měřítko: 1: 200	Formát: 4 x A4	Archiv č.: 284/11	Č. přílohy: 4.2

- V případě vrtu J101 je hladina vody ve vrtu pokleslá výrazně hlouběji (10,42 m), než v případě zbylých 3 vrtů (kolem 4 – 6 m). V archivním vrtu J7 je hladina dokonce ještě o 1 m hlouběji. Hladina vrtu je v tomto prostředí dána poměrem mezi přítoky vody do vrtu a propustnostmi puklin a hladina vody v nádrži byla na úrovni 3,70 pod korunou hráze. Na základě výsledků nálevových zkoušek bylo zjištěno, že do spár v tělese hráze se vsakovalo 65% nalévané vody, do podložní horniny 35%. Orientační hodnota k_f pro **celý vrt J101** (tedy i úsek nad hladinou, což je podstatný rozdíl oproti k_f z čerpacích zkoušek!) je $8,0 \cdot 10^{-5}$ m/s. **Ověřeno bylo proudění vody směrem dolů, voda přitéká do vrtu z řady spár v hrázi a z puklin v žule v pětimetrovém úseku pod patou hráze a dotuje hlouběji uložené pukliny. Jedná se o průsaky vody z přehradní nádrže, patrně přes porušenou izolaci na návodní straně hráze.**

- Zcela jiná situace je ve vrtech J103 a J104. Voda přitéká do vrtu J104 z puklin v blízkosti dna a proudí vrtem nahoru. Tomu odpovídají rozdílné teploty a hlavně mineralizace, než ve vrtu J101 či v archivních vrtech J4 a J7. Jedná se o přítok podzemní vody hlubšího oběhu, tedy z žulového prostředí. Voda ve vrtu proudící nahoru dotuje spáry v tělese hráze. Ve vrtu J103 přitéká voda ze spár v tělese hráze a z puklin v žule pod hrází a proudí dolů. Voda má stejnou teplotu a mineralizaci jako ve vrtu J104. Také v blízkosti dna je několik přítoků, odtud voda proudí nahoru. Všechna voda opouští vrt J103 v úrovni 24,3 m významnou puklinou. Tato skutečnost souhlasí s výsledky seismické tomografie ve vrtech, kde je tato puklina vysvětlena jako kraj poruchové oblasti u vrtu J103. **Tento hydraulický stav vysvětluje přítomnost bakterií ve vrtu J104 (a částečně také ve vrtu J103) a poukazuje na hydraulickou spojitost tohoto místa tělesa hráze.** Je zcela evidentní, že pukliny a spáry zjištěné ve vrtu J104 jsou staršího původu. Přímé průsaky z přehradní nádrže nebyly ve vrtech J103 a J104 zjištěny. **Je důležité ovšem upozornit, že do spár v tělese hráze ve vrtu J103 se vsakovalo až 98% nalévané vody (a až 50% do spár nad hladinou vody!), do podložní horniny pouze 2%. To, že se do puklin v podloží vsakovalo jen 2% vody, neznamená jejich řádově nižší propustnost v porovnání se spárami ve zdivu. Stejná situace je ve vrtu J104 – až 97% se vsakovalo do spár ve zdivu a pouze 3% do puklin v podloží.**
