Investor: Povodí Labe, státní podnik, Víta Nejedlého 951, 500 03 Hradec Králové

Akce: Labe, Vrchlabí, oprava PB železobetonové stěny,  
ř. km 1070,760 - 1070,931

Příloha: INŽENYRSKO-GEOLOGICKÝ A  
STAVEBNĚ TECHNICKÝ PRŮZKUM

## **D.11 Inženýrsko-geologický a stavebně technický průzkum (Dokumentace stavebního nebo inženýrského objektu)**

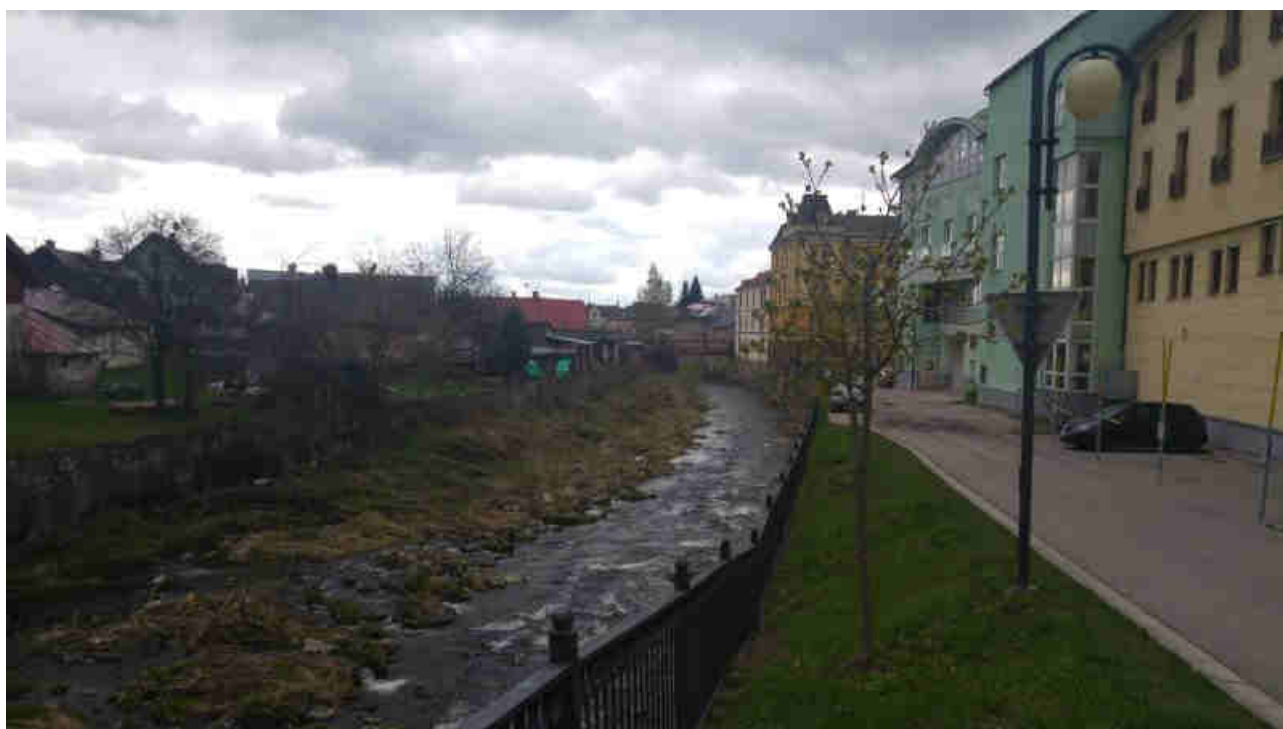
*Foto 1: Prostor provádění kopaných sond*

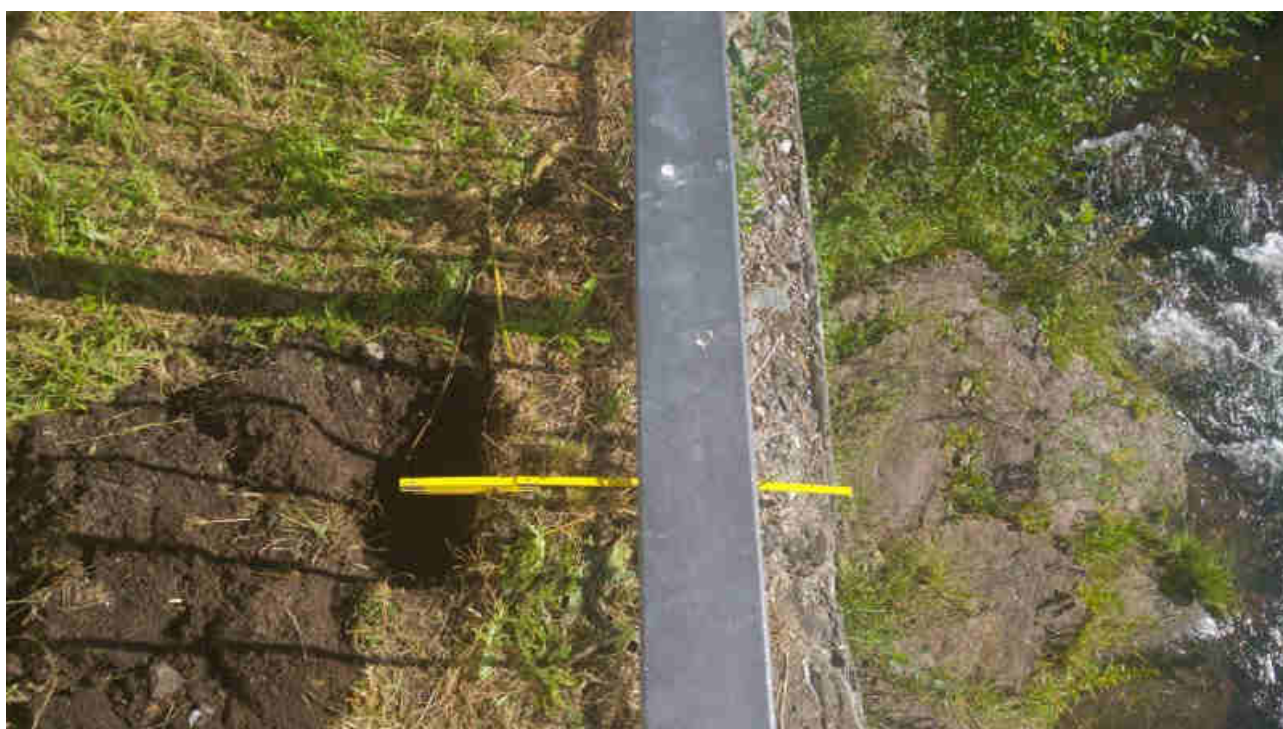
Šířka betonové zdi v koruně byla ověřena trojicí mělkých kopaných sond, provedených za rubem zdi ve staničení (cca): km 0,082 – km 0,096 – km 0,109. Lokalizace sond byla směřována do zeleného pásu za rubem zdi, mimo vozovku stávající místní komunikace. Sondami byl zčásti obnažen i rub zdi do hloubky cca 0,5 – 1,0 m. Šířka koruny zdi byla ve všech třech případech změřena 0,7 m, zesílení dříku na rubu pod korunou zjištěno nebylo.

*Foto 2: Ověření šířky koruny stávající betonové zdi*

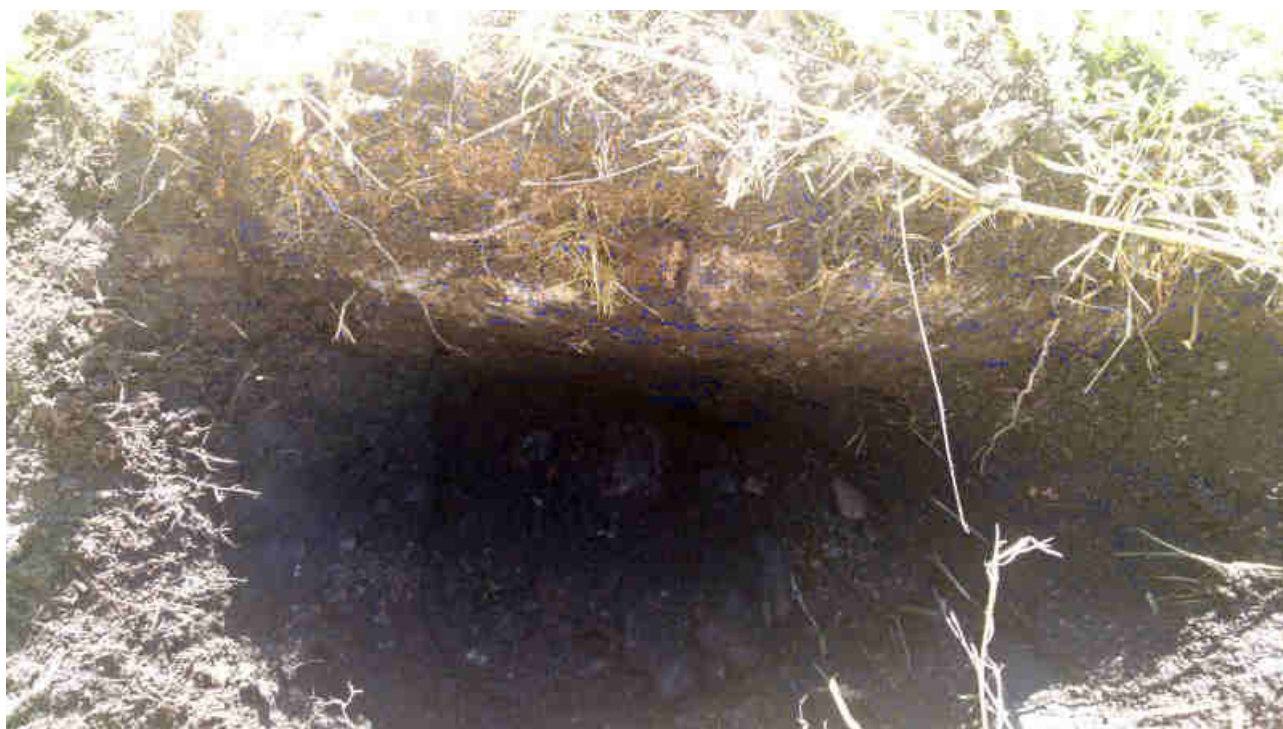
*Foto 3: Hlinitopísčítá navážka s úlomky horniny v kopané sondě za rubem zdi*

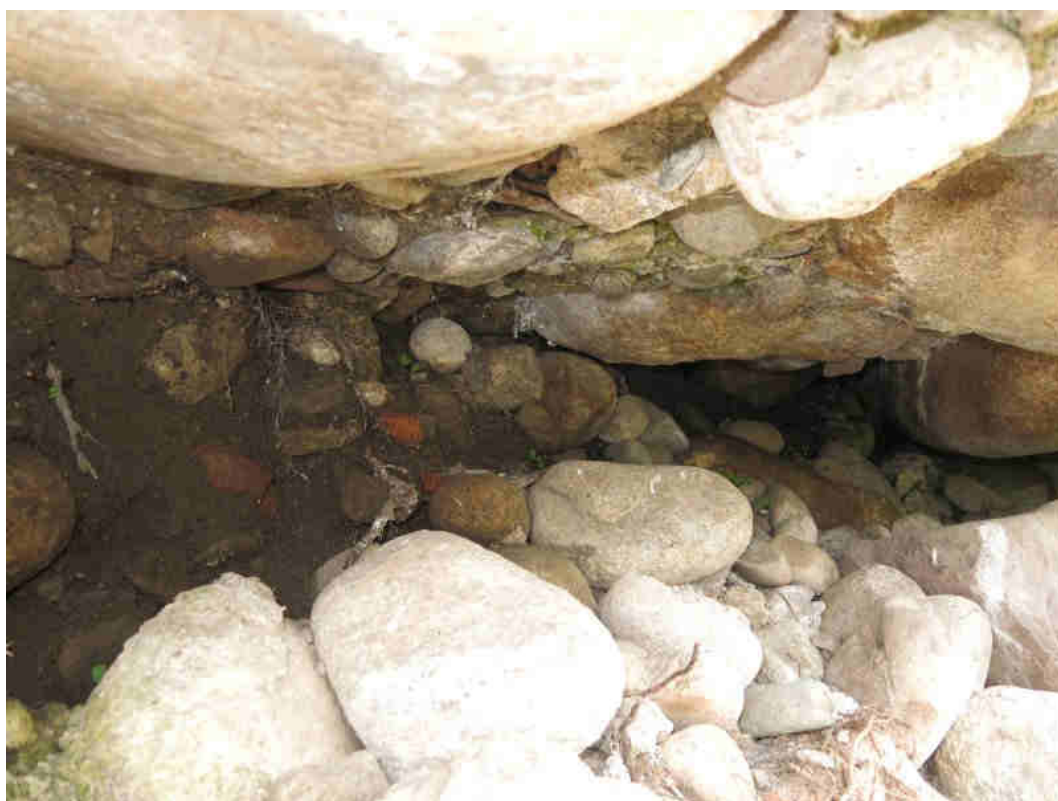
*Foto 4: Kameny a balvany s hlínou na rubu betonové zdi (v kaverně)*

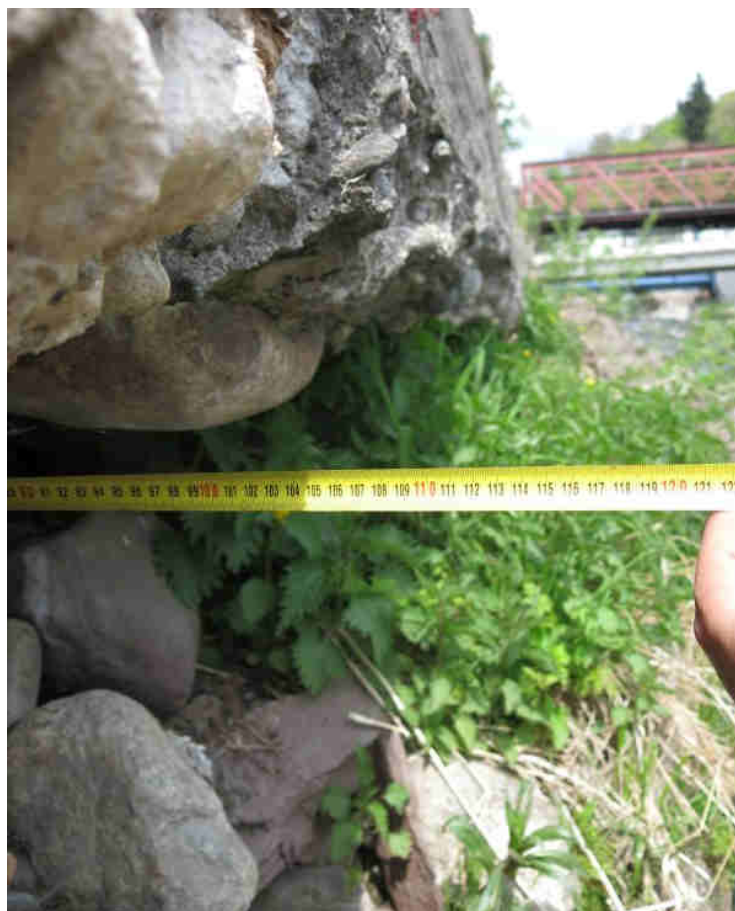
Zásadní poruchy pak představují kaverny v patě zdi. Výška dutin měřená na líci od horní hrany kamenné rovnatiny v patě zdi je cca 0,5 až 1,0 m, vodorovná hloubka měřená od líce zdi je až 1,0 m. Souvislé úseky tohoto porušení zdiva byly zaznamenány v intervalech staničení (cca):

*Foto 5: Hloubka kaverny v patě betonové zdi*

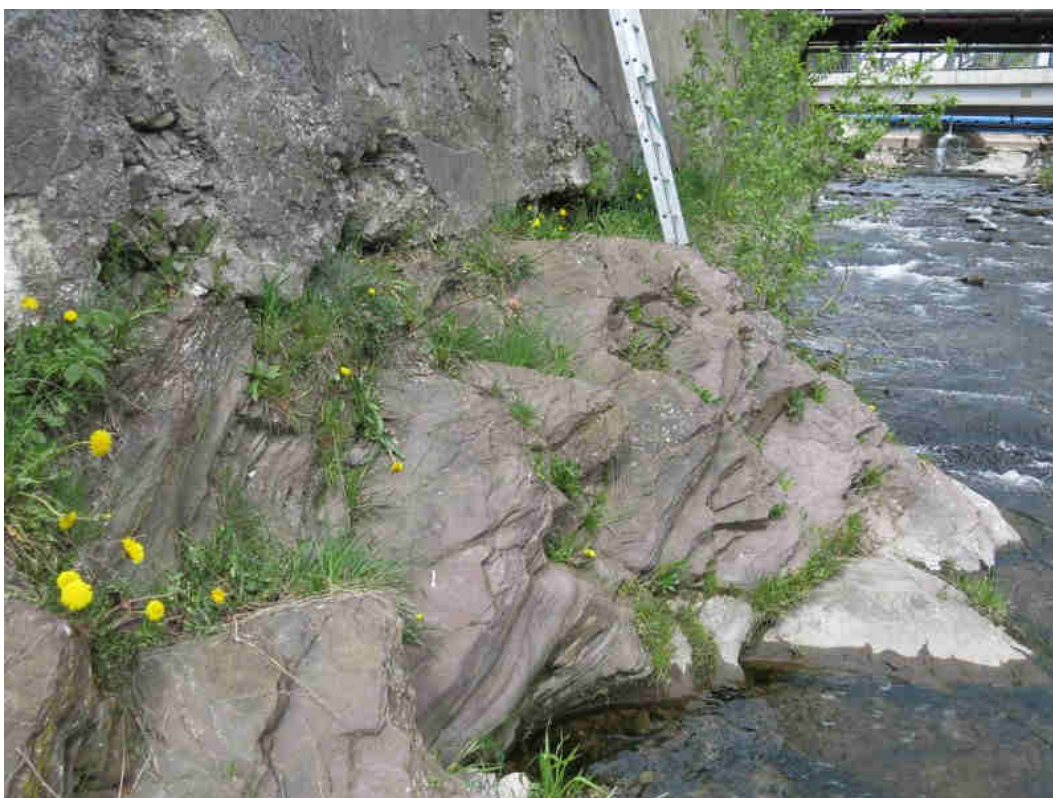
Kamenná předpata betonové zdi je značně narušená, místy byla v minulosti rozebrána vodou a zcela chybí. Místy je přerušena skalním výchozem, např. km 0,094 – 0,098. Předpata je značně porostlá vegetací.

*Foto 6: Skalní výchoz na PB ve staničení cca km 0,090 – 0,100*

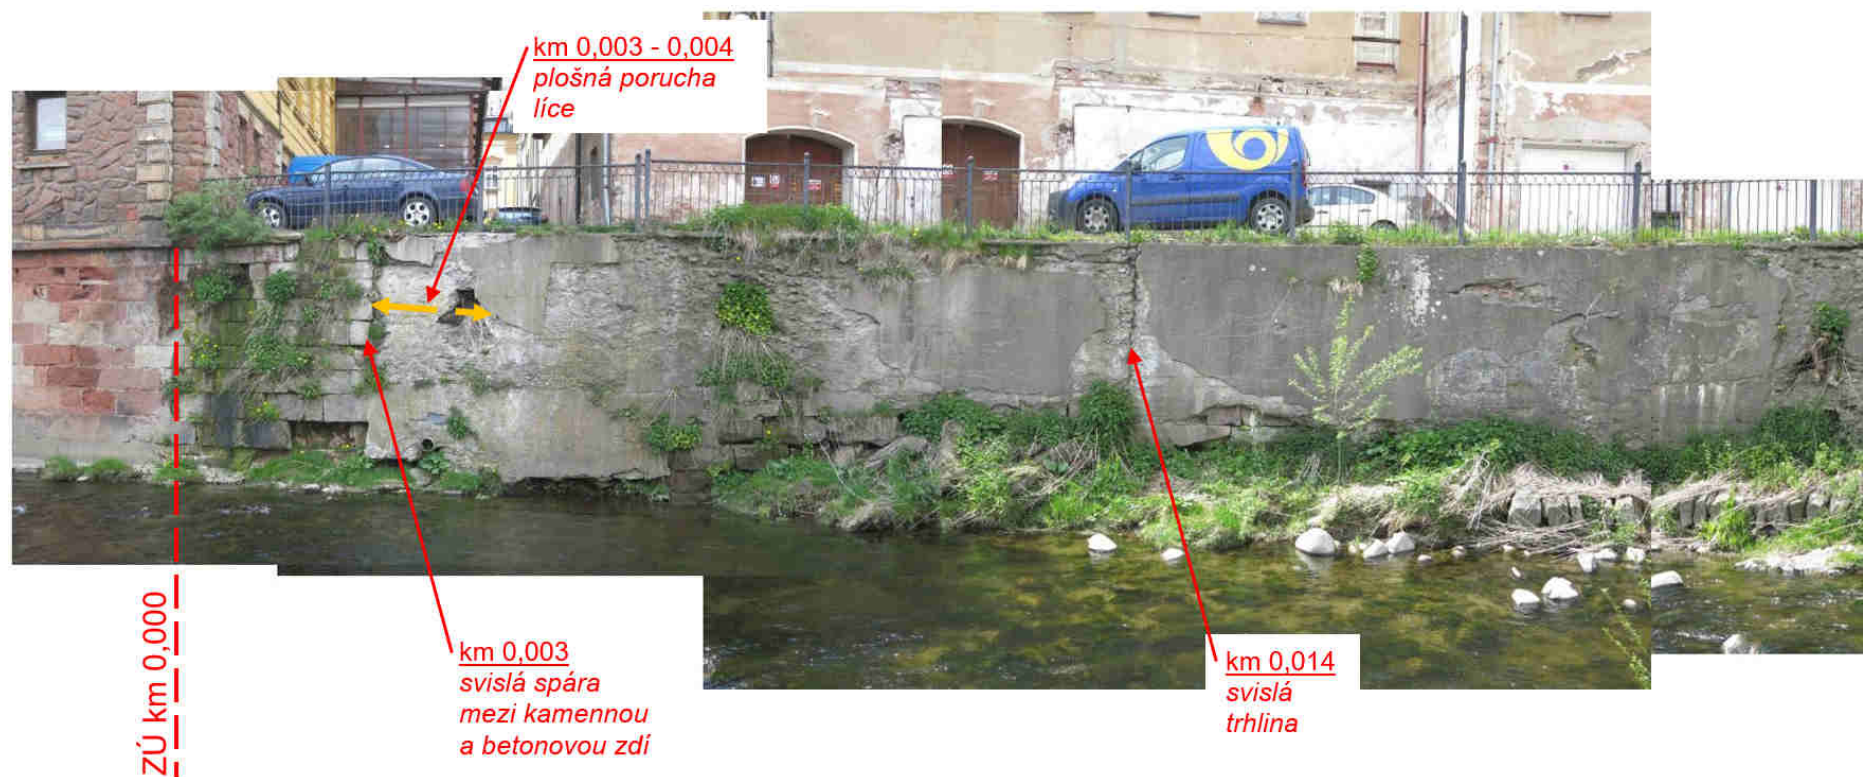
Foto 7: Rozvinutý pohled na pravobřežní zeď, úsek km 0,000 (ZÚ) – cca km 0,024

U kamenné zdi v začátku staničení byly zjištěny chybějící pískovcové bloky, především v patě zdi (cca 1 – 1,5 m<sup>2</sup> líce zdi), kde se však plánuje provedení betonového prahu před lícem zdi, při jehož betonáži se vzniklá proluka v líci zdi vyplní. V horní polovině zdi chybí v líci cca 1 ks pískovcového kvádrů. Kamenné bloky v koruně kamenné zdi zčásti chybí (cca 50%).

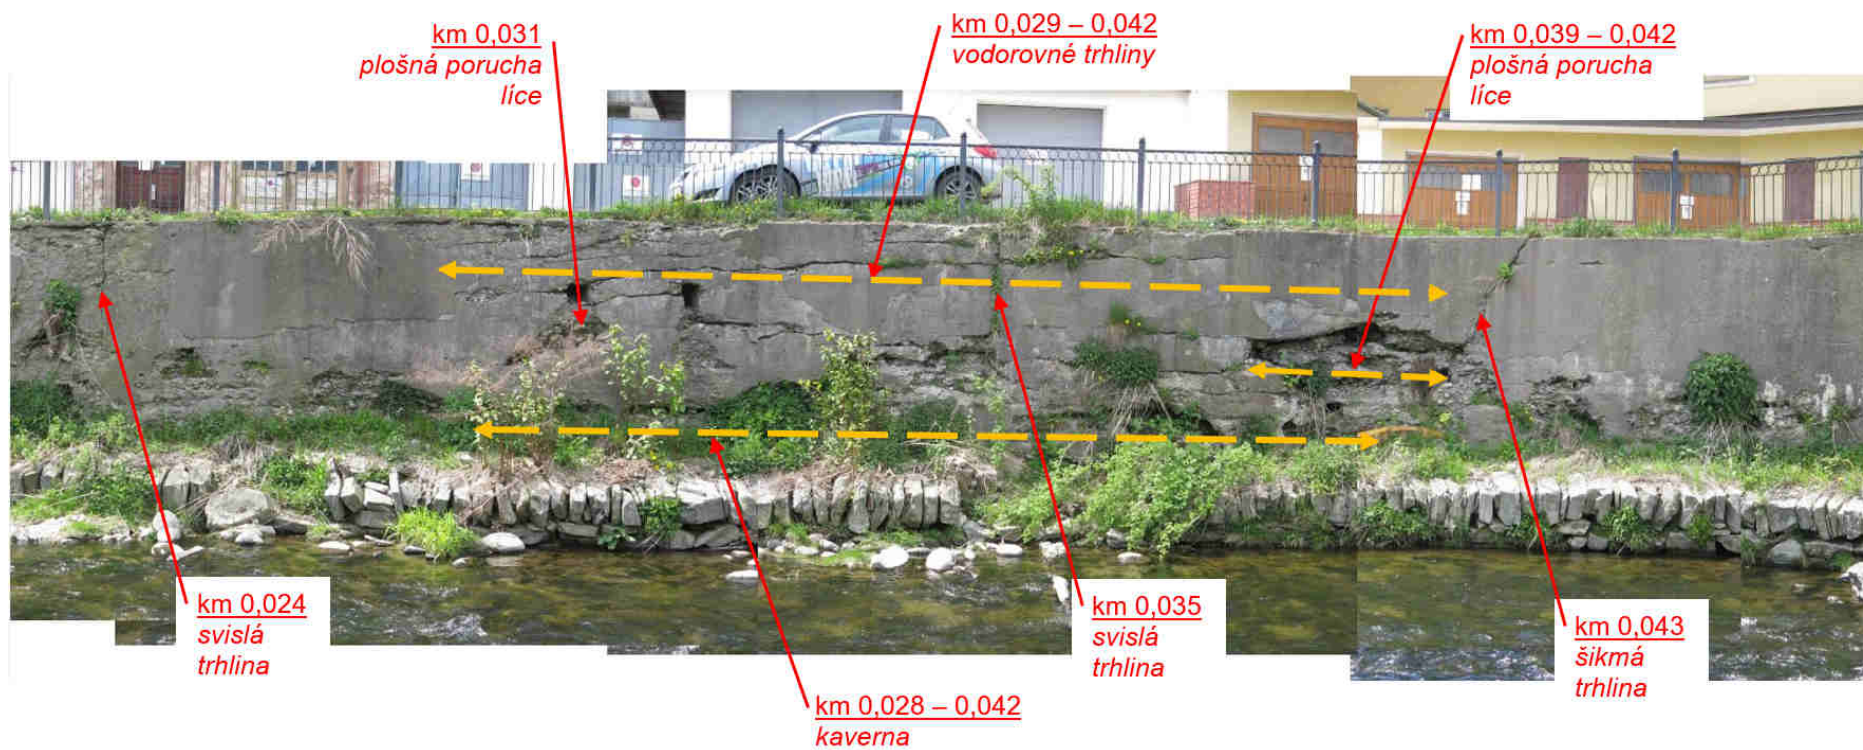
Foto 8: Rozvinutý pohled na pravobřežní zeď, úsek cca km 0,024 – cca km 0,048

V úseku staničení cca km 0,029 – 0,041 je patrné intenzivnější narušení betonového zdiva horizontálním popraskáním. Při realizaci je nutno v tomto úseku provést obnažení líce zdi do větší hloubky než 10 cm a následně posoudit efektivitu opravy líce, či rozhodnout o zásadnější opravě nosné konstrukce zdi (nutno projednat s TDI a AD).
