Z P R Á V A č.109/17

Diagnostický průzkum konstrukce pravého pilíře jezu řeka Oleška ř.k.1,017 SEMILY

OBJEDNAVATEL: SNOWPLAN spol. s r.o.
STAVBA-OBJEKT: pravý pilíř jezu na ř.km.1,017 Oleška, Semily.

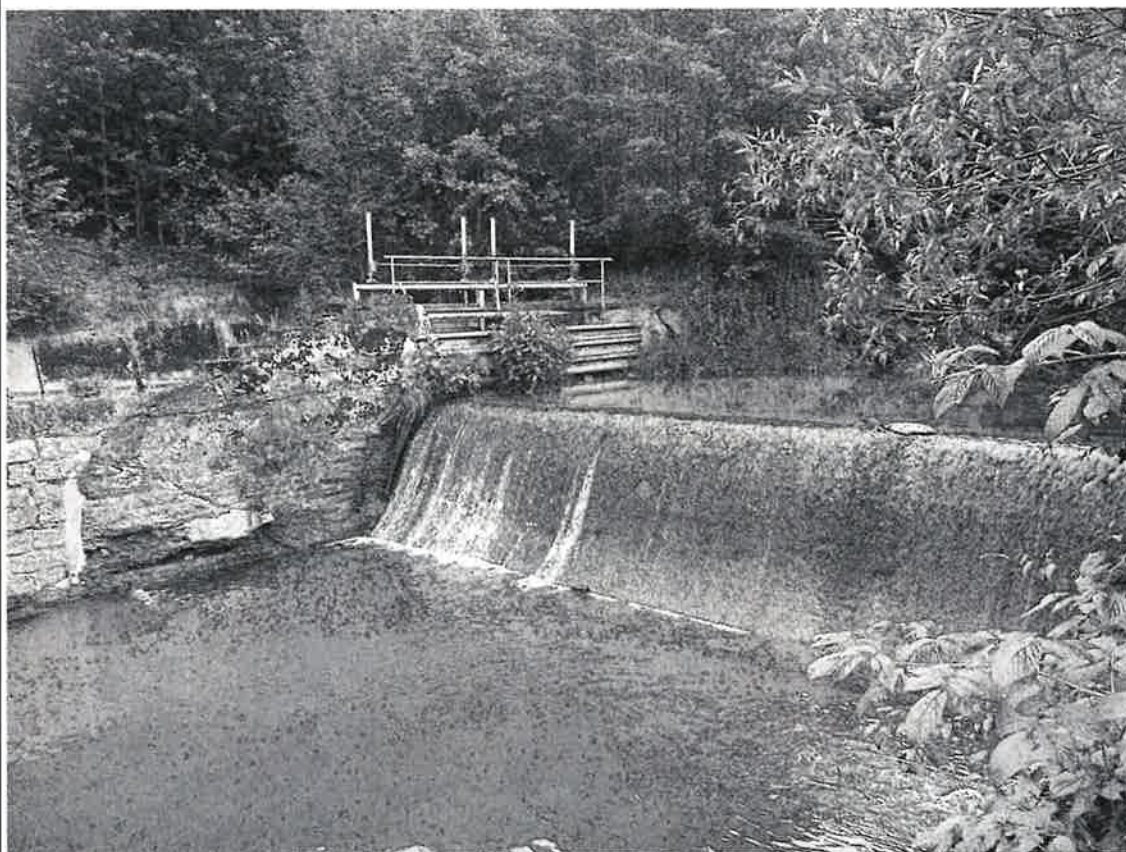
Pevný betonový jez je provedený se zaoblenou korunou a je vysoký 2,45m. Pravý betonový pilíř jezu je lichoběžníkového tvaru, je široký cca 1,0 m. Mezi pilířem a přivaděčem k MVE se nachází rybí přechod. Pilíř vykazuje vizuálně poruchy (eroze betonu, trhliny, podemletí). Koruna zdi byla pravděpodobně navyšována a je odtržena od původní konstrukce zdi.
