# POVODÍ LABE, státní podnik

## ZÁMĚR OPRAVY

Oleška, Semily, oprava pravého pilíře jezu, ř.km 1,017 a oprava koryta, ř.km 0,250-0,550

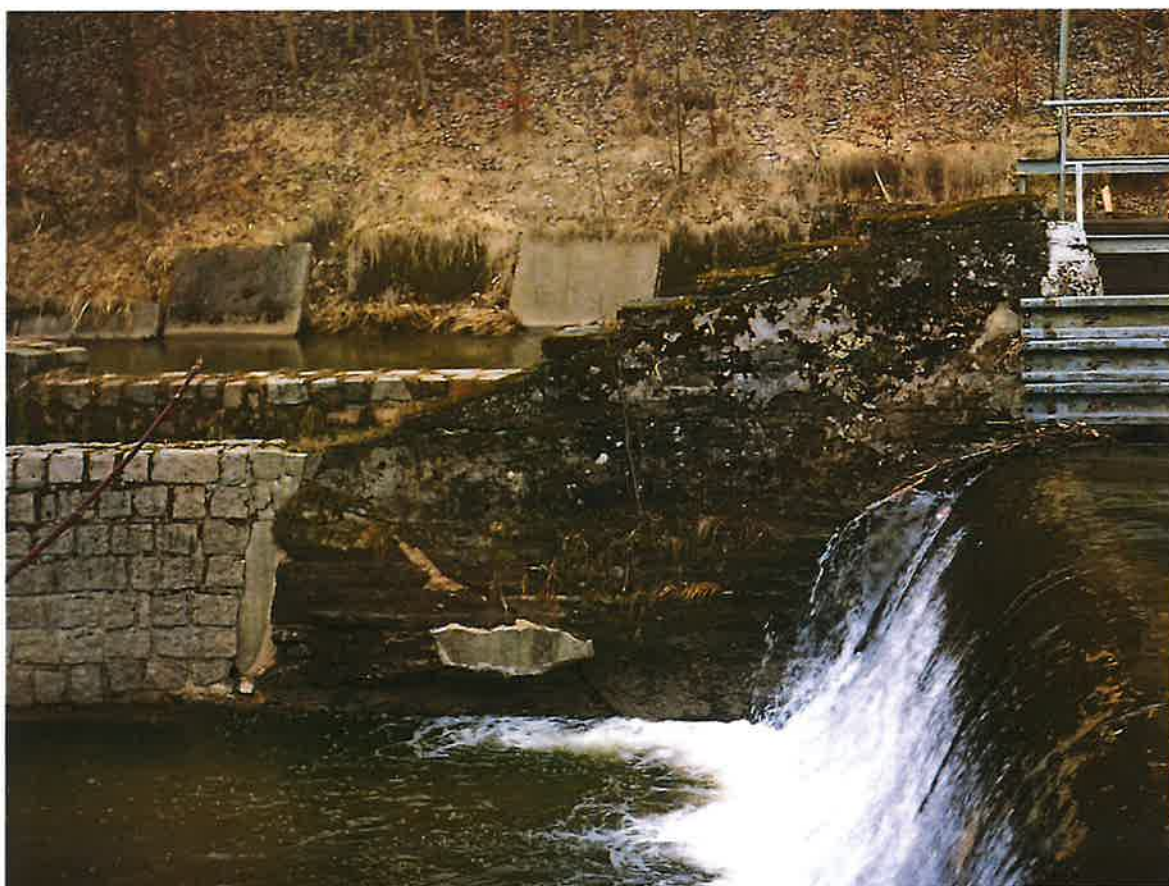
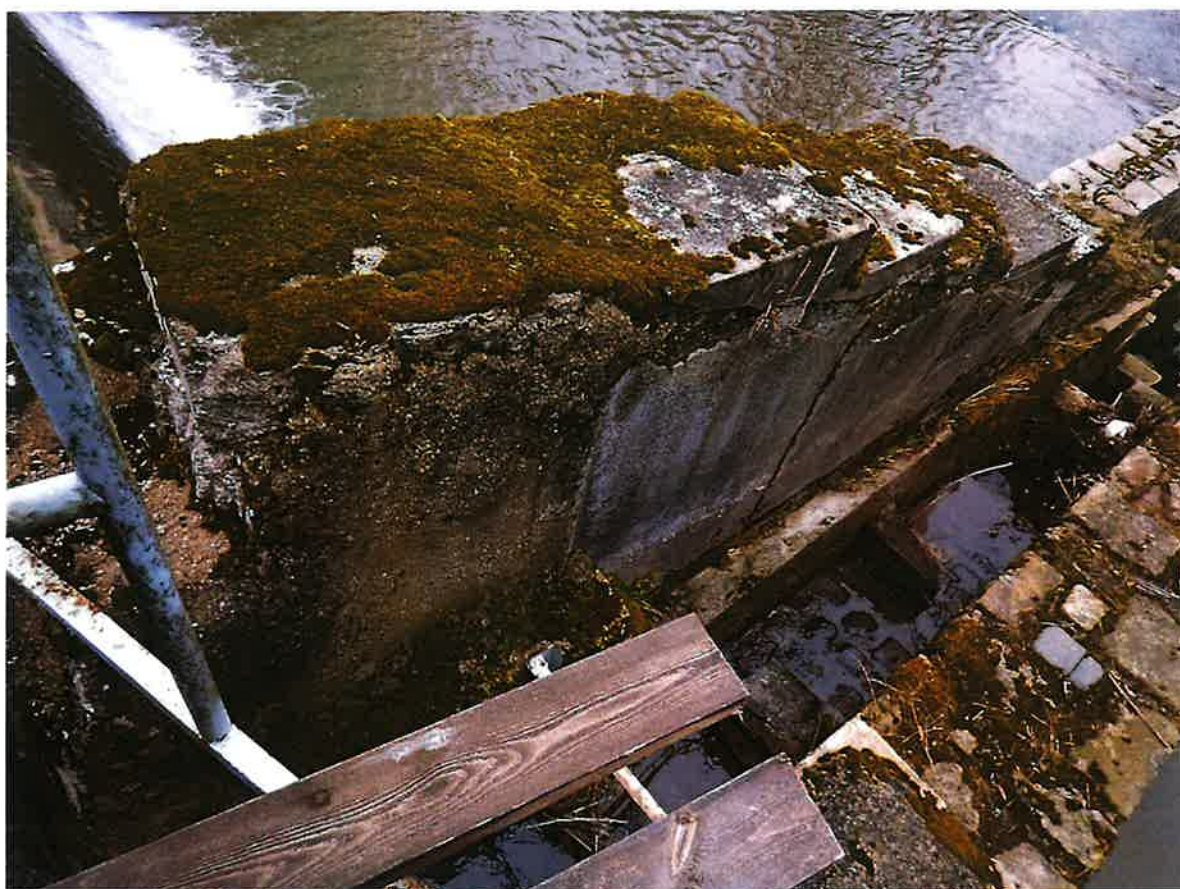
## Fotodokumentace – SO 01

Dle provedené diagnostiky je železobetonová pravobřežní stěna (pilíř) ve špatném stavebnětechnickém stavu. Jeho sanace ve stávajícím stavu není možná. Je nutné ho zbourat a na jeho místě postavit pilíř nový ve shodných parametrech.

SO 01 řeší opravu betonové pravobřežní zdi (pilíře) nad jezem na toku Oleška při vtoku na soukromý náhon. Zeď je železobetonová a dle diagnostiky provedené společností Diagnostika stavebních konstrukcí s.r.o. je ve špatném technickém stavu. Na zeď navazuje dále po směru toku pravobřežní kamenná stěna. Za betonovou stěnou se dále nachází rybí přechod, který je další kamennou stěnou oddělený od soukromého náhonu. Ten má levý břeh tvořen kamennou stěnou, oddělující ho od rybího přechodu, pravý břeh je tvořen železobetonovými panely. Nad pravým břehem náhonu je prudký svah. Dno náhonu je tvořeno zeminou. Podloží i svah je z geologického hlediska tvořen svahovými jíly. Svah je podmačený a velmi nestabilní. Přístup na staveniště a práce na pravém břehu musí tuto skutečnost zohlednit v návrhu řešení opravy. Dle provedené diagnostiky je železobetonová pravobřežní stěna (pilíř) ve špatném stavebnětechnickém stavu. Jeho sanace ve stávajícím stavu není možná. Je nutné ho zbourat a na jeho místě postavit pilíř nový. Vzhledem k prostorovému a výškovému uspořádání na místě stavby bude nutné při demolici pilíře rovněž demontovat rybí přechod a příslušnou část kamenné stěny mezi rybím přechodem a náhonem. Rybí přechod i kamenná stěna jsou stavebně i staticky provázány s jezovým pilířem, a proto není možné konstrukci rybího přechodu zachovat v průběhu bourání a výstavby jezového pilíře. Při demolici betonového pilíře bude nutné, v potřebném rozsahu, ubourat i část pokračující pravobřežní kamenné zdi, rozsah potřebného zásahu této konstrukce bude stanoven v projektové dokumentaci.

- Vytvoření suchého prostoru pro provedení stavby dočasnou štětovou stěnou. Tím bude vyloučeno pronikání vody do náhonu a také staticky zajištěn svah nad pravým břehem náhonu. Vrch štětové stěny se provede cca na úrovni břehu náhonu a náhon se dočasně zasype nesedavou zeminou nebo štěrkem. Tím vznikne rovná pracovní plocha pro příjezd těžké stavební techniky.

- Odstraněna bude původní železobetonová konstrukce pilíře a navazujících konstrukcí, které brání ve výstavbě nového pilíře, včetně likvidace vybouraného materiálu.

- Realizace nového pilíře dle návrhu projektové dokumentace. Betonáž bude rozdělena dle dokumentace statické části na dílčí části vzájemně provázané přesahem betonářské výztuže. Vlastní betonáž bude prováděna do oboustranného bednění na výšku technologické spáry dle statické části projektové dokumentace. Při betonáži bude prováděna vibrace betonu.

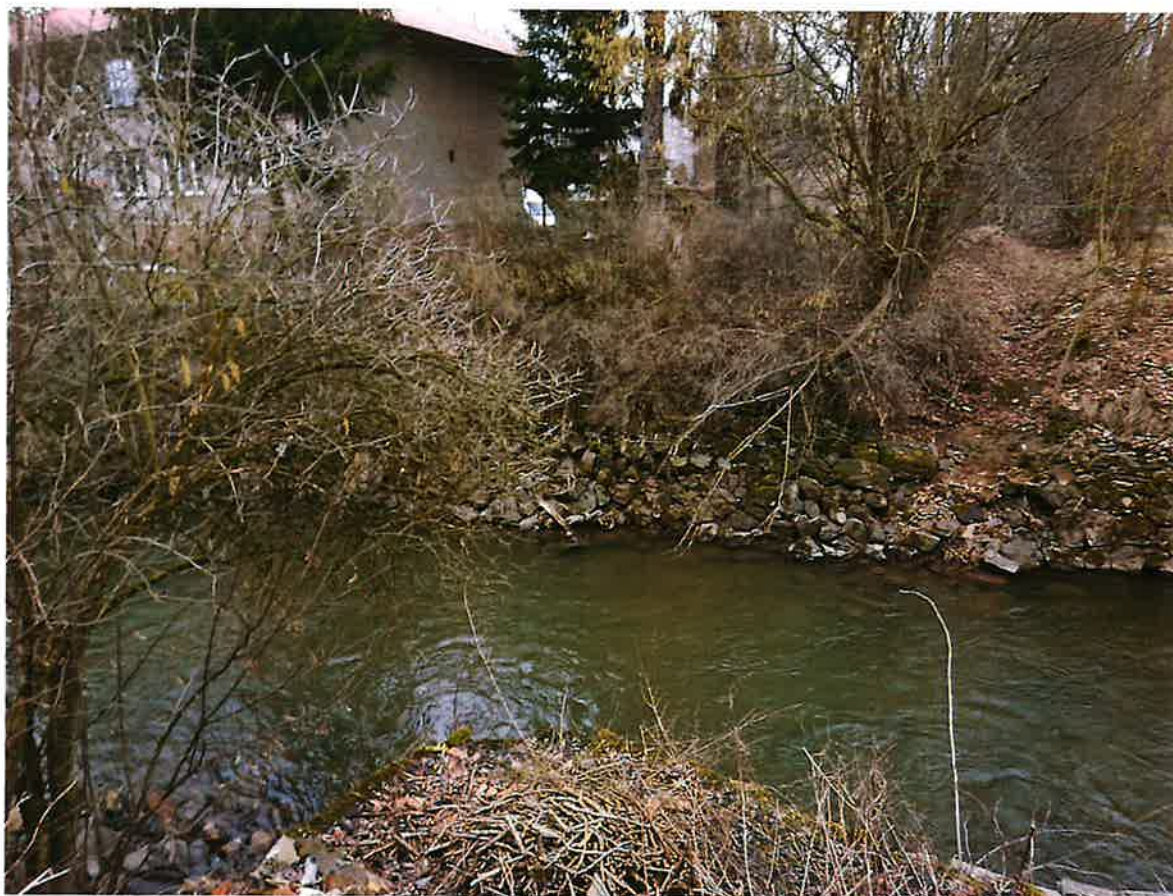
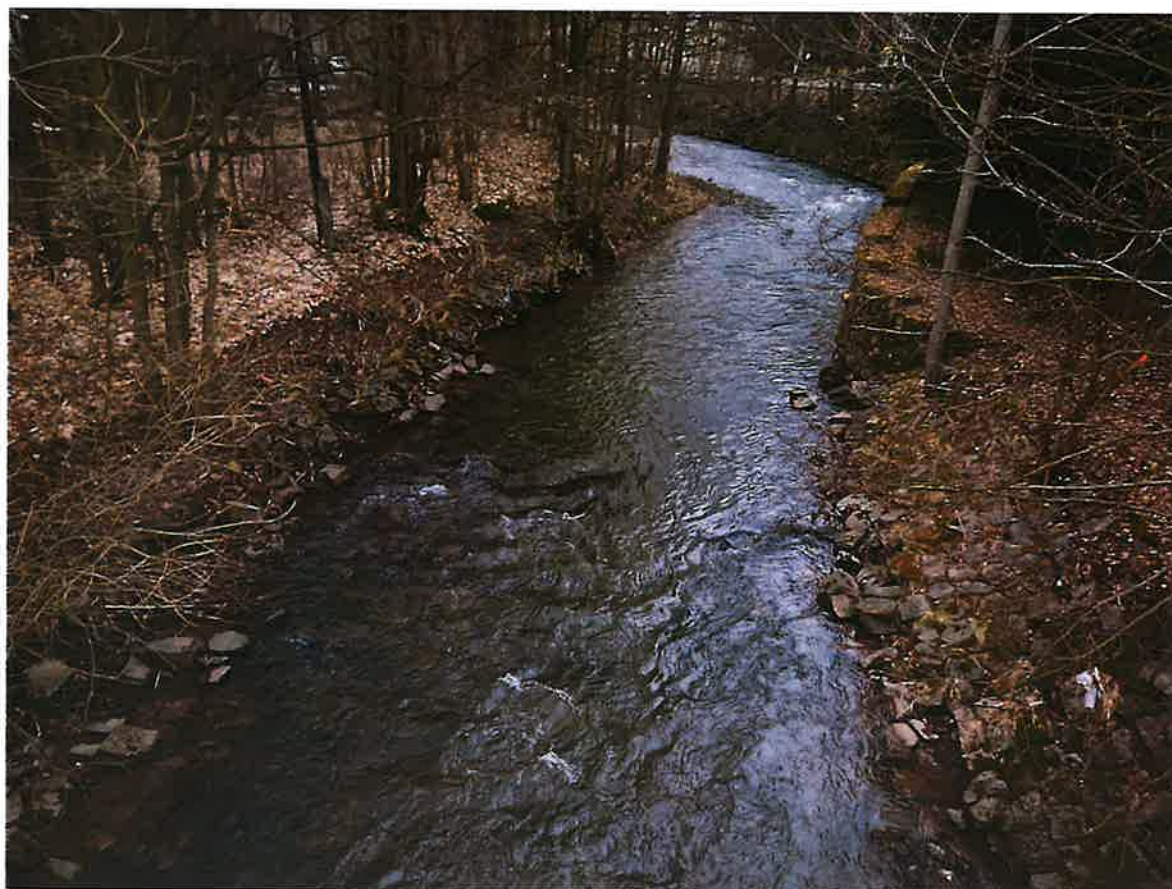
## Fotodokumentace – SO 02

Další součástí oprav navržených v rámci záměru je břehové opevnění koryta v úseku ř.km cca 0,380-0,550. Opevnění koryta tvoří mimo dva LB úseky jiného charakteru (gabionová opěrná zeď a kamenná zeď) původní rovinanina proměnlivého sklonu a výšky, skládaná na sucho z lomového kamene. Původní opevnění je z velké části úseku poškozené erozí a náletovou vegetací, místy je zcela sesunutá a rozplavená. V obnažených částech koryta vznikají břehové nátrže. Z kamenné rovinaniny prorůstá náletová vegetace.

SO 02 řeší opravu koryta v ř.km 0,380-0,550 vodního toku Oleška. Opevnění koryta tvoří mimo dva LB úseky v souběhu s komunikací (gabionová opěra a nábrežní zeď) původní rovinanina z lomového kamene skládaná na sucho, proměnlivého sklonu a výšky. Pouze na uvedenou LB zeď navazuje dlažba z lomového kamene ložená do betonu v úseku cca 10m, která končí opěrou mostní konstrukce v ř.km cca 0,400. Opevnění LB, či jeho fragmenty, je souvislé v celém vybraném úseku, PB je ve střední části úseku neopevněn. Původní rovinanina a dláždění je pomístně degradovaná příp. rozplavená se zbytky kameniva v korytě. Zejména v úsecích vystavených náporovému prodění toku došlo k poškození opevnění a tvorbě břehových nátrží. Dalším faktorem ovlivňující degradaci je náletová vegetace rostoucí z opevnění. Opravou opevnění koryta se docílí směrové stabilizace toku, zamezení projevům erozního účinku vody na okolní pozemky a ohrožování stability staveb a objektů v blízkosti břehů. Pozemky ve vlastnictví Fashion Style nebudou stavbou dotčeny.

- Kamenná rovnanina v poškozených úsecích bude rozebrána a kamenivo bude roztříděno k dalšímu použití.
- Ve svazích budou zasypány nátrže, ve dně a spodní části svahu bude vybudována patka z lomového kamene o velikosti minimálně 500kg. O patku bude opřena rovnanina z lomového kamene o velikosti min. 250kg. Výsledný sklon rovnaniny bude 1:1 nebo 1:2, dle původních parametrů.

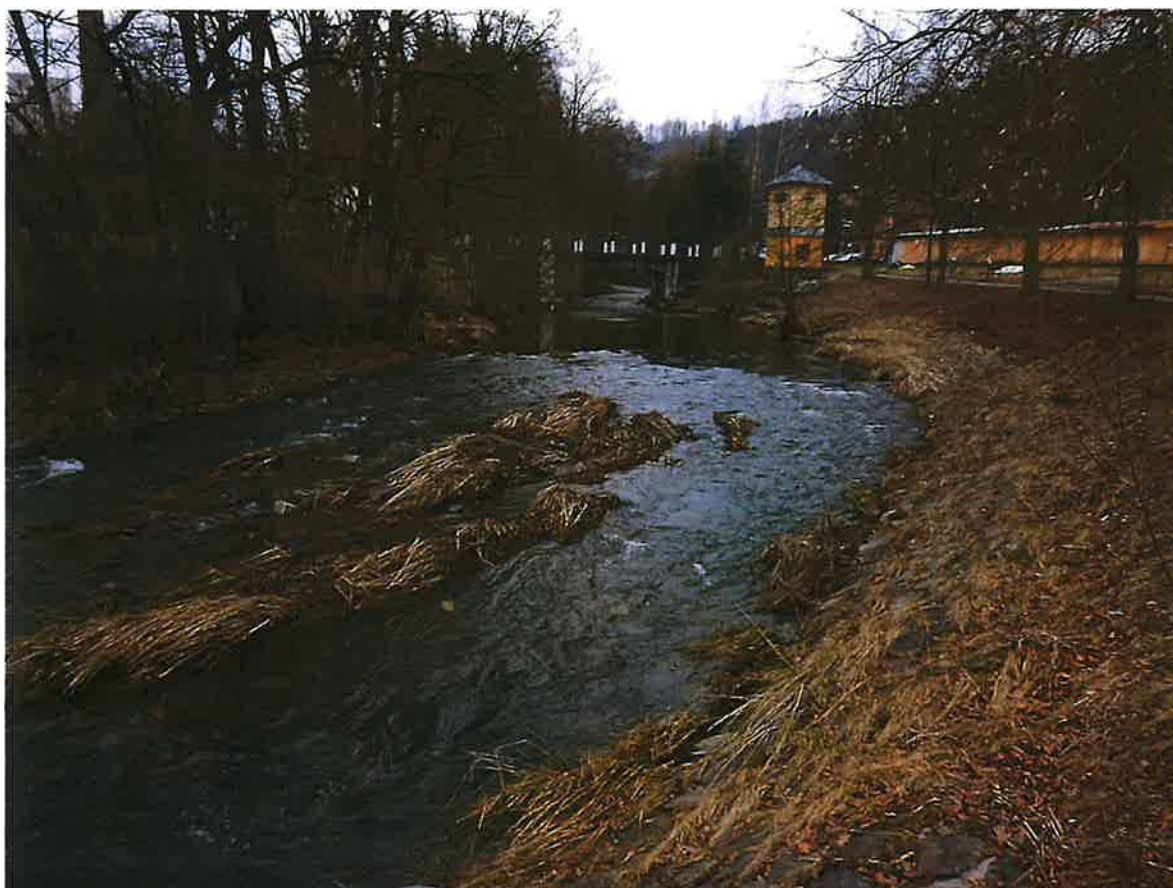
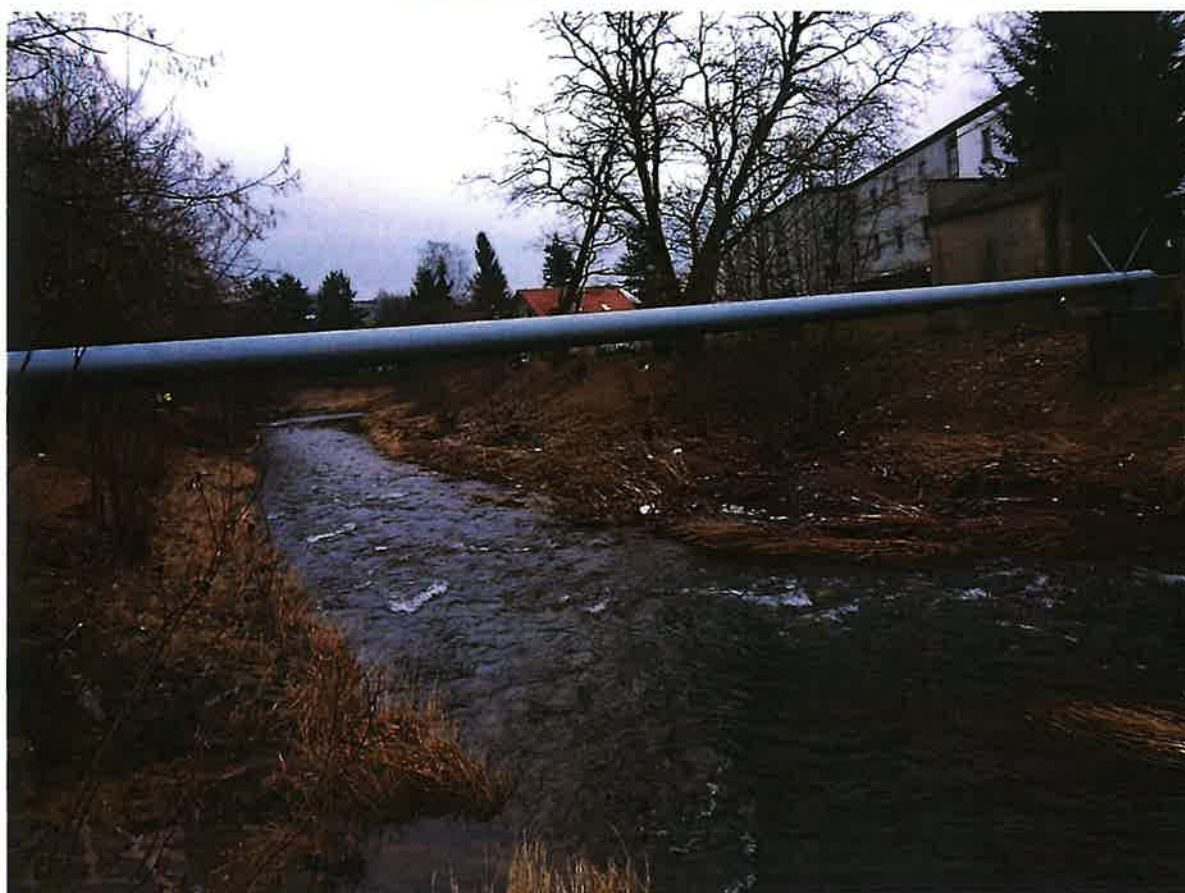
Fotodokumentace – SO 03

V dolní části řešeného úseku koryta toku, v ř.km cca 0,250-0,350, se nachází nánosy v korytě, které redukují průtočnou kapacitu koryta. Menší část nánosů vystupuje nad vodní hladinu uprostřed koryta, větší část sedimentů se ukládá při pravém břehu. Vzniklý jesep zarůstá travním porostem a náletovou vegetací. Odstranění těchto nánosů je součástí záměru opravy koryta vodního toku.

SO 03 řeší odstranění sedimentů v koncové části řešeného úseku, v ř.km cca 0,250-0,350. Nánosy v korytě redukují průtočnou kapacitu koryta, menší část nánosů vystupuje nad vodní hladinu uprostřed koryta, větší část sedimentů se ukládá při pravém konvexním břehu. Vzniklý jesep zarůstá travním porostem a náletovou vegetací.

- Nejprve bude v celé délce opravy odstraněna náletová vegetace.
- V úseku ř. km 0,250 – 0,350 budou ze dna koryta odstraněny nánosy. Ty budou přesunuty k břehové hraně koryta k vysáknutí. Sedimenty poté budou naloženy, odvezeny a zlikvidovány dle platné legislativy. Zpracovatel PD posoudí možnosti nakládání s odpady i s ohledem na hospodárnost zvoleného postupu.
