Pasportizace objektů v zóně ohrožení

Pasport objektu: č.p. objektu : **bez čp. / če.**
 č.kat. pozemku : **2823 / 2**
 katastr..území : Kadaň (661686)

Stavba: JEZ NA OHŘI (KADAŇ – DOLNÍ)

Protokol o podrobné pasportizaci objektů v zóně ovlivnění

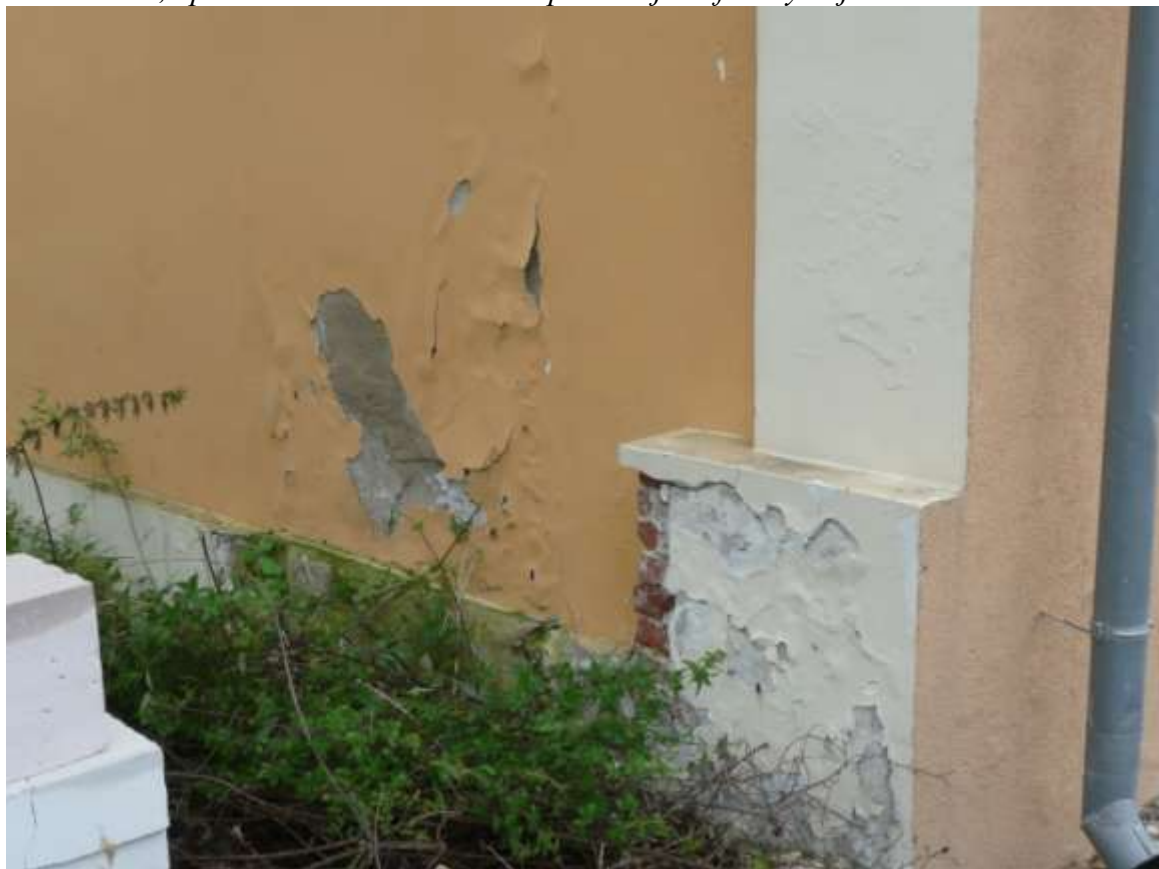
- nesoudržná, opadaná omítka na nároží západní a jižní fasády objektu
- jinak bez zjištěných statických poruch.

Nesoudržná, opadaná omítka na nároží západní a jižní fasády objektu

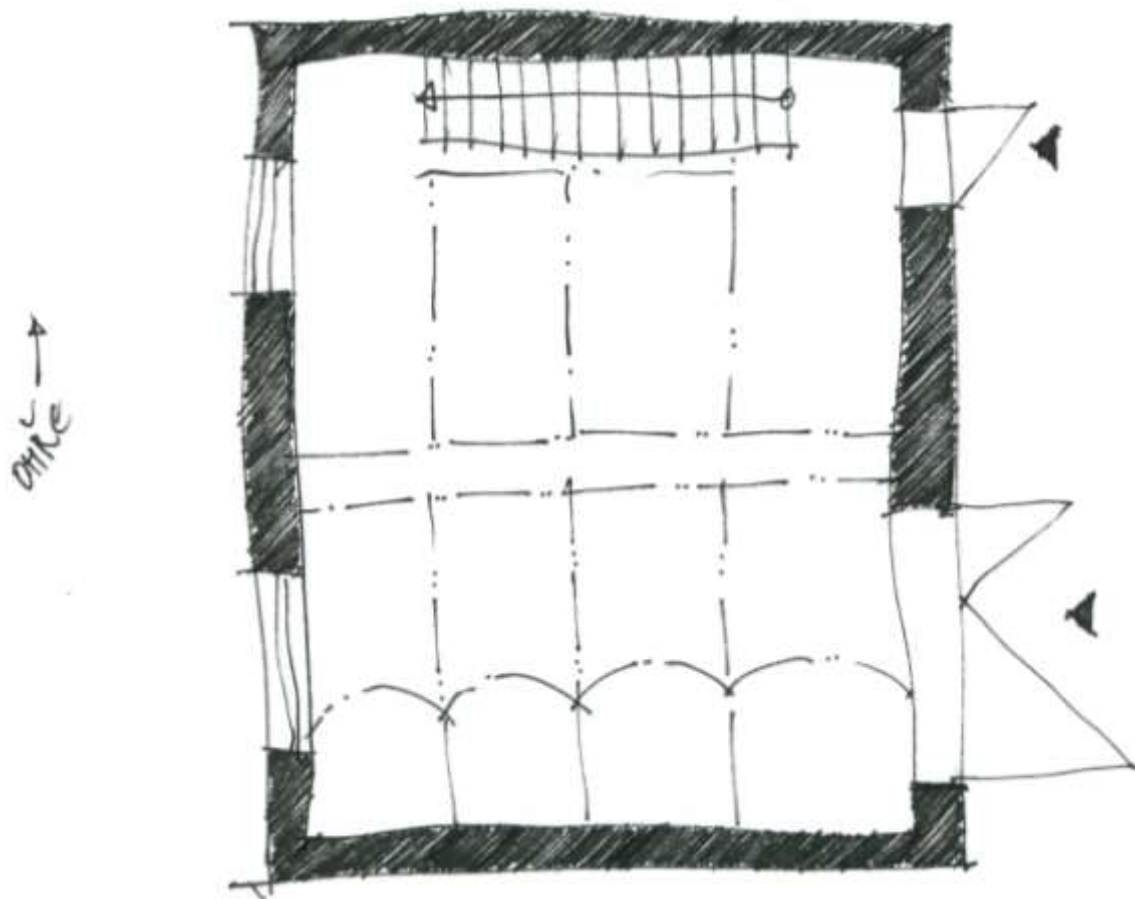
PŮDORYS INP – bez zjištěných statických poruch

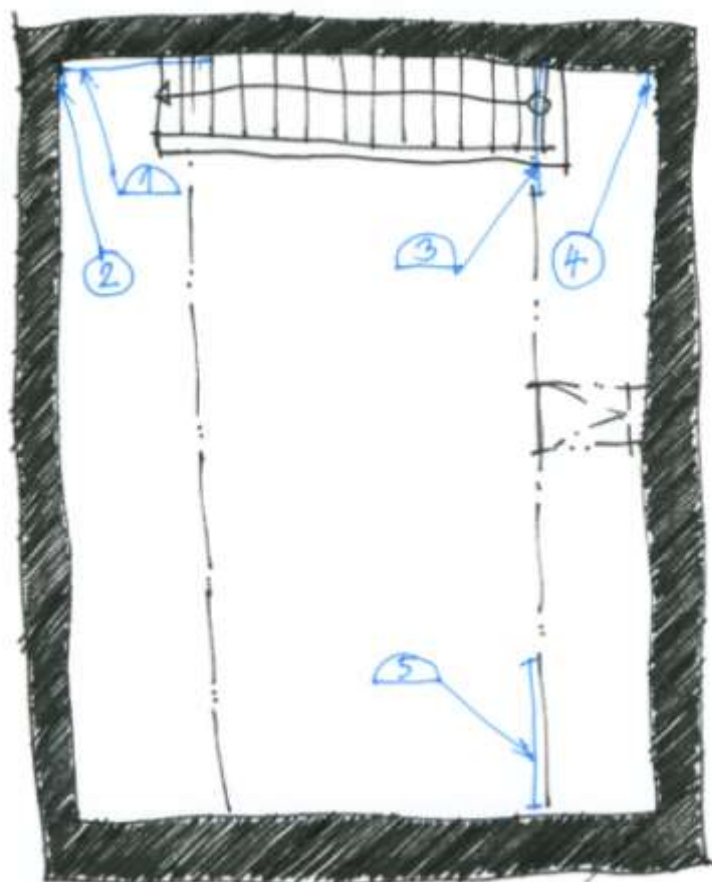
PŮDORYS 2NP – vyznačení pozic zjištěných statických poruch

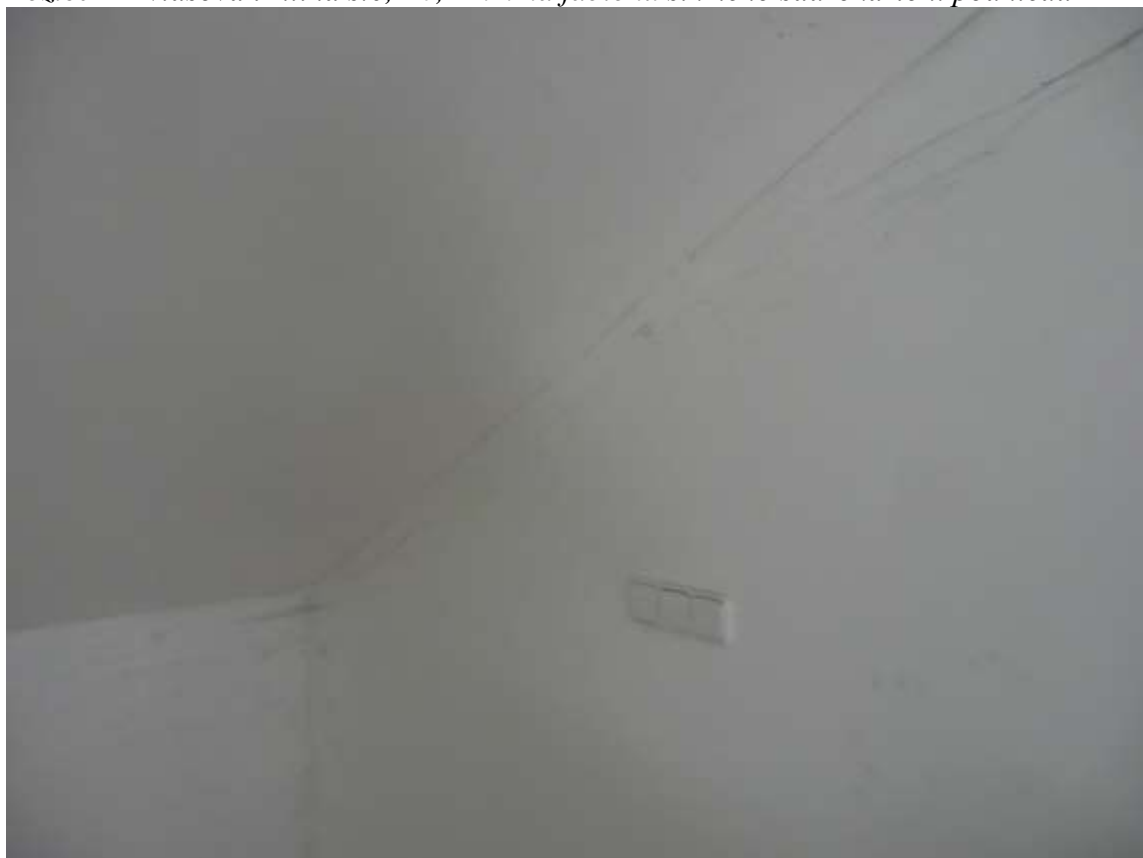
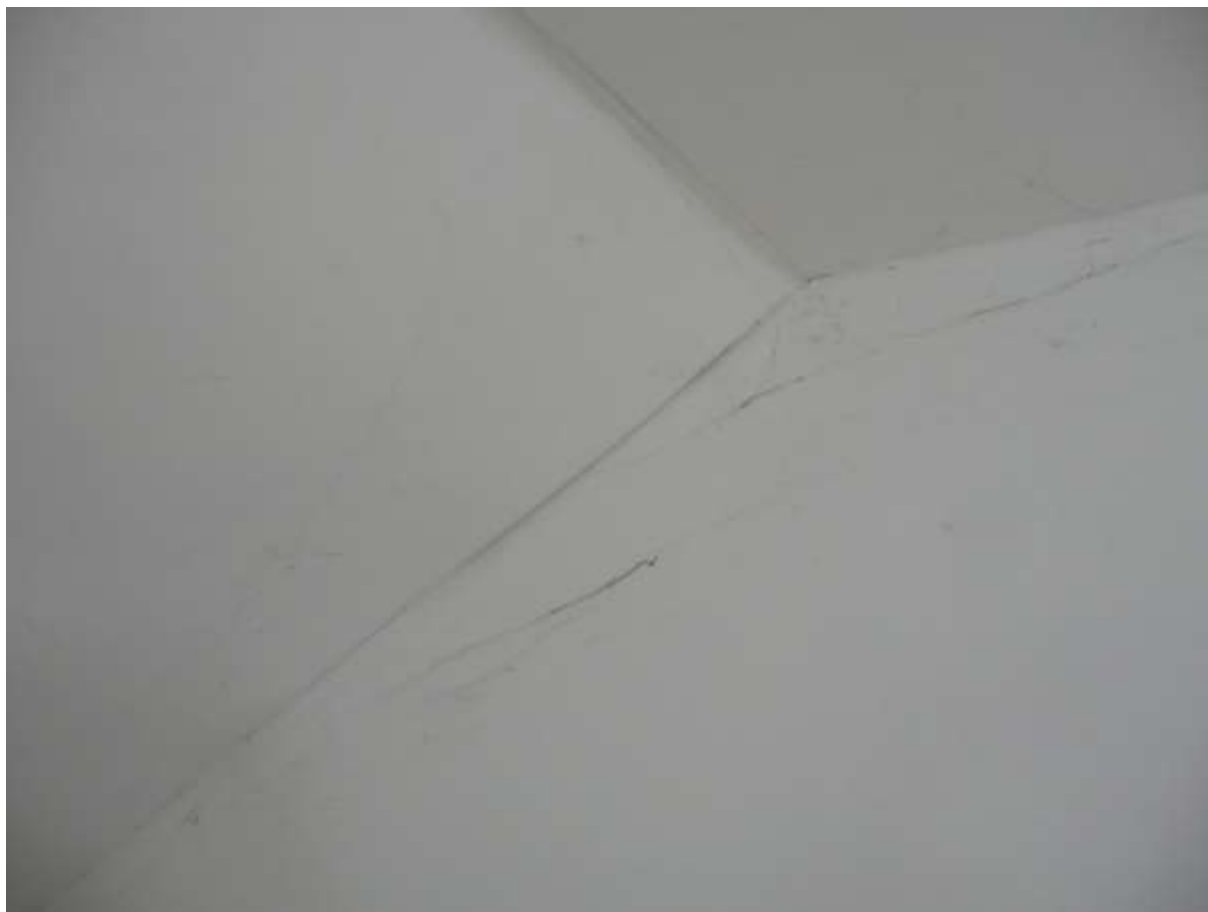
Pozice 1 – vlasová trhлина š.0,1-0,2 mm na fabionu šikmého sádrokarton. pohledu

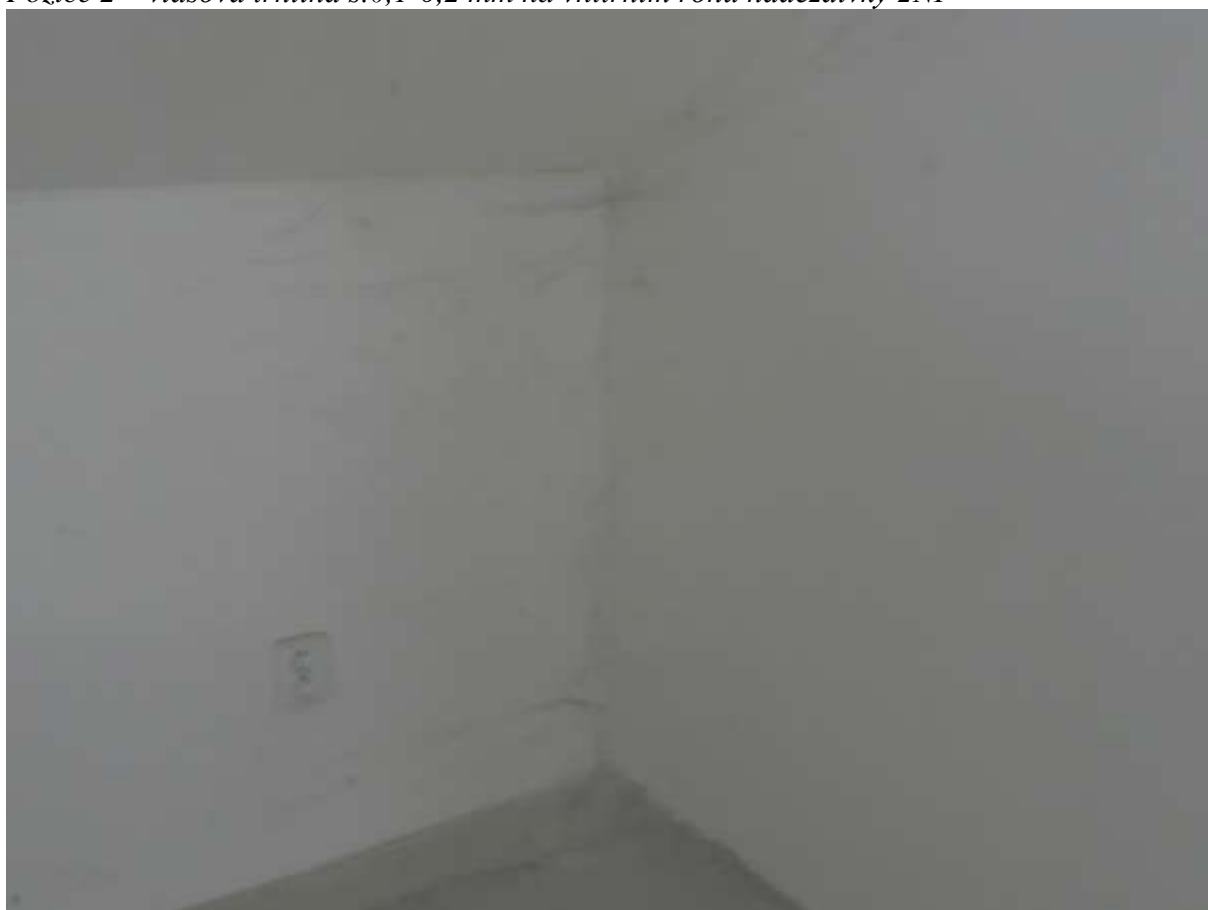
Pozice 2 – vlasová trhlina š.0,1-0,2 mm na vnitřním rohu nadezdívky 2NP

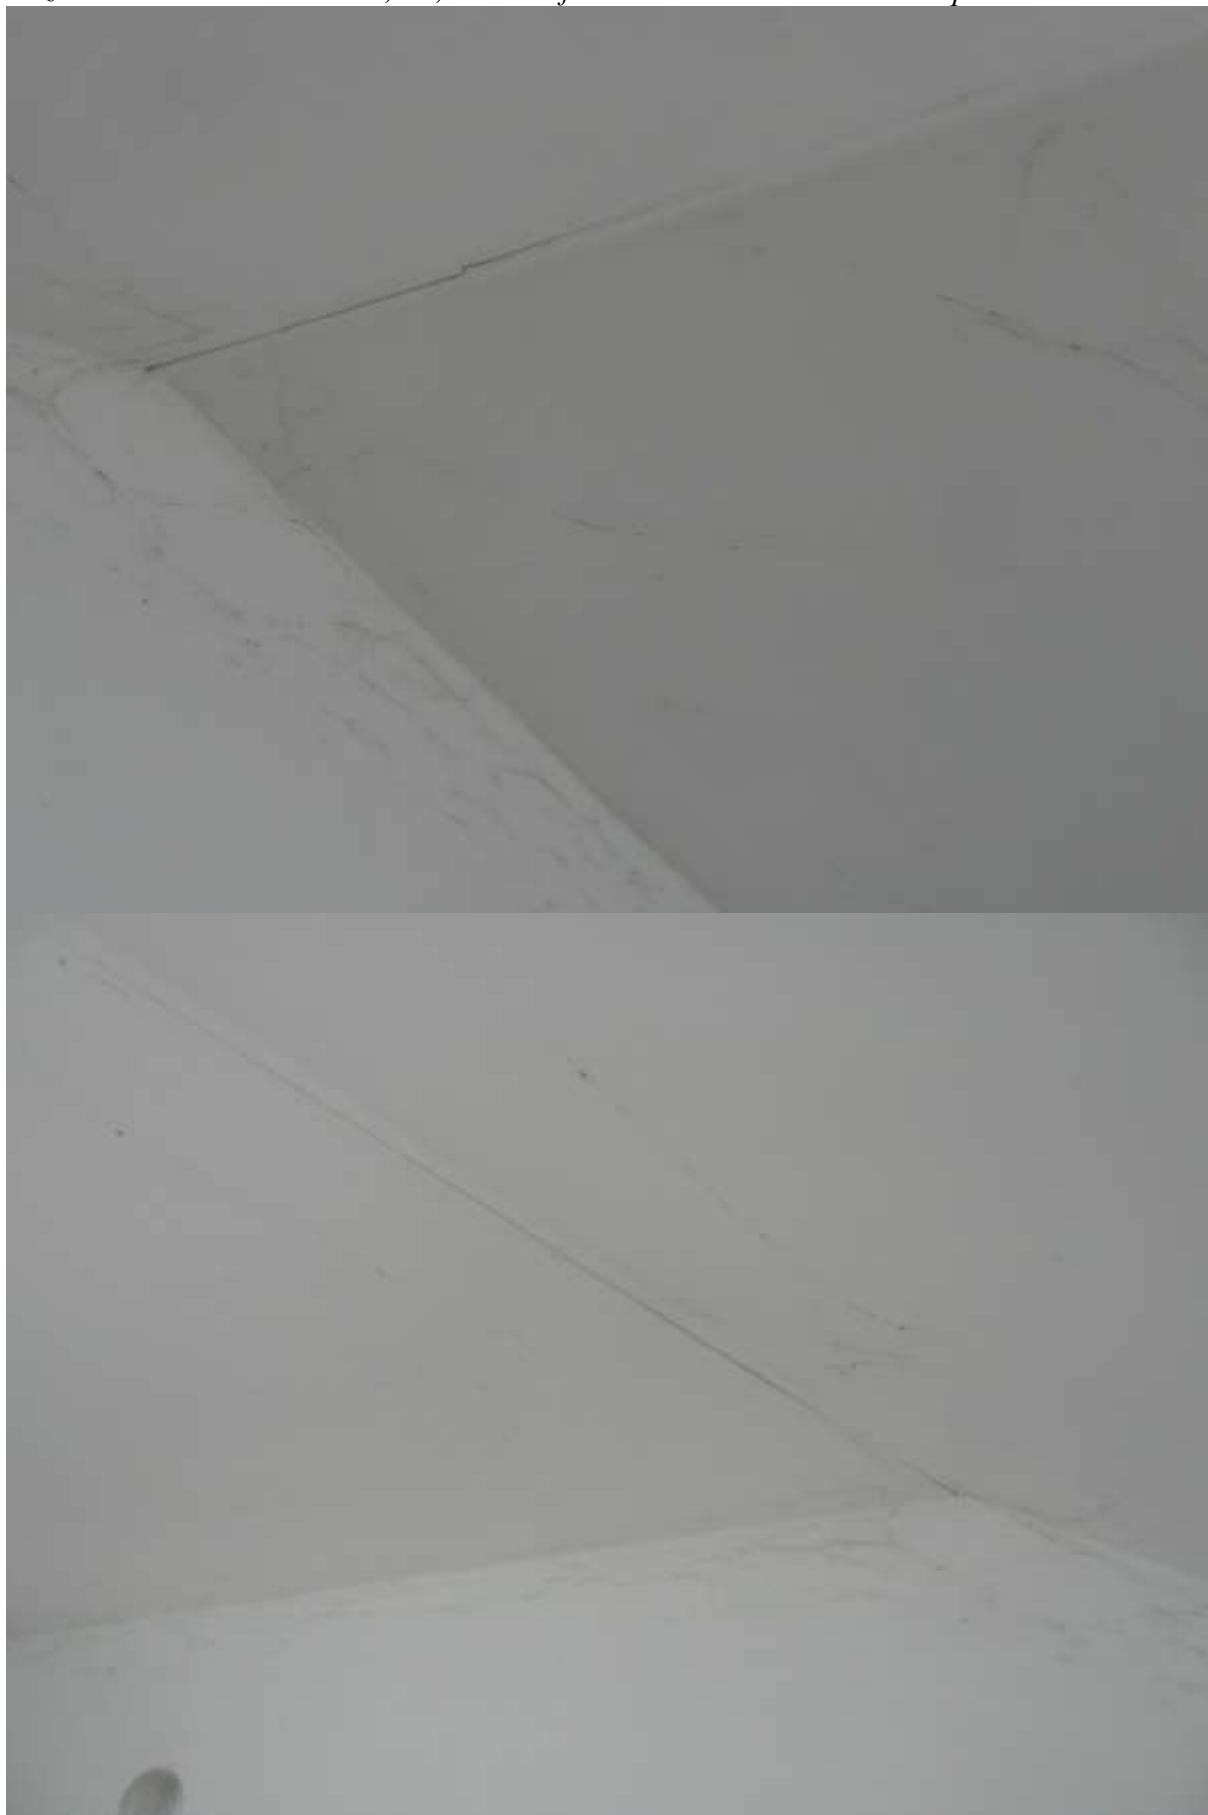
Pozice 3 – vlasová trhlina š.0,1-0,2 mm na fabionu šikmého sádrokarton. podhledu

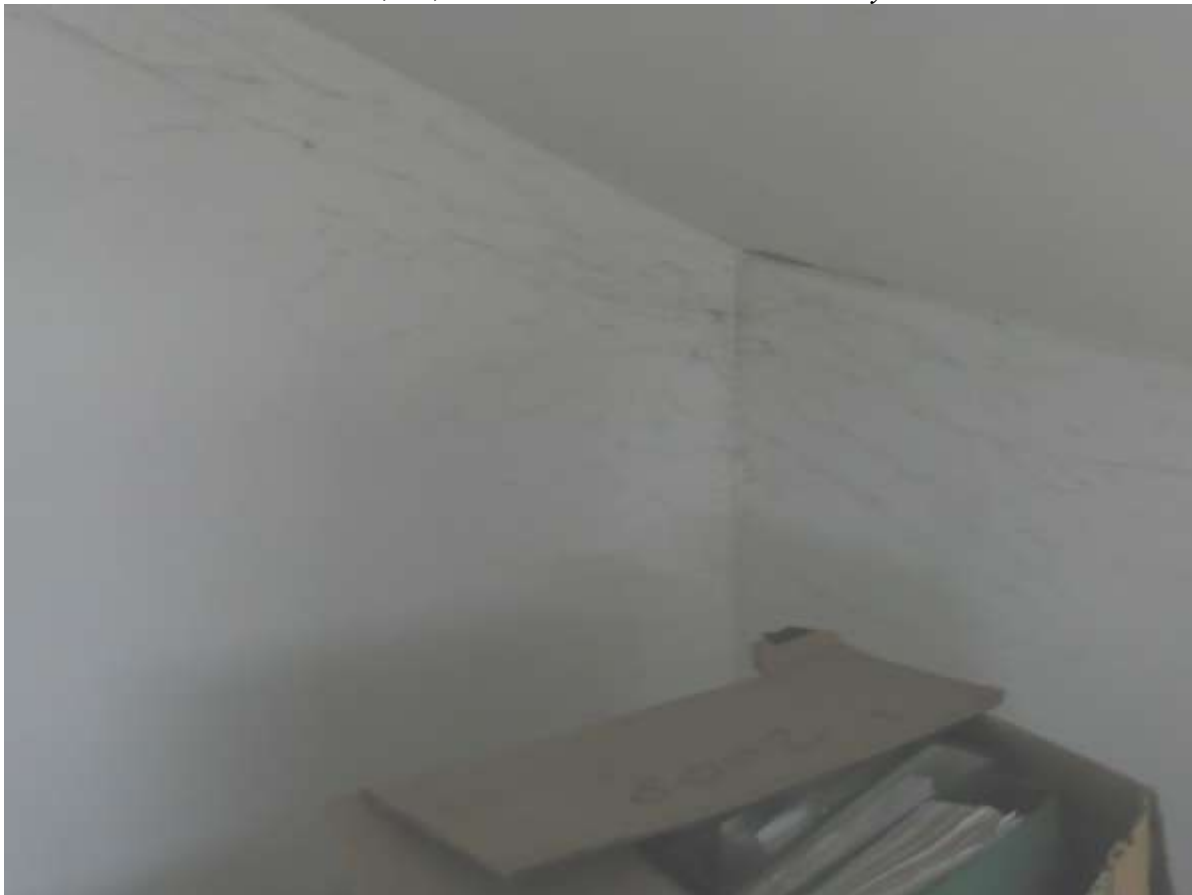
Pozice 4 – vlasová trhlina š.0,1-0,2 mm na vnitřním rohu nadezdívky 2NP

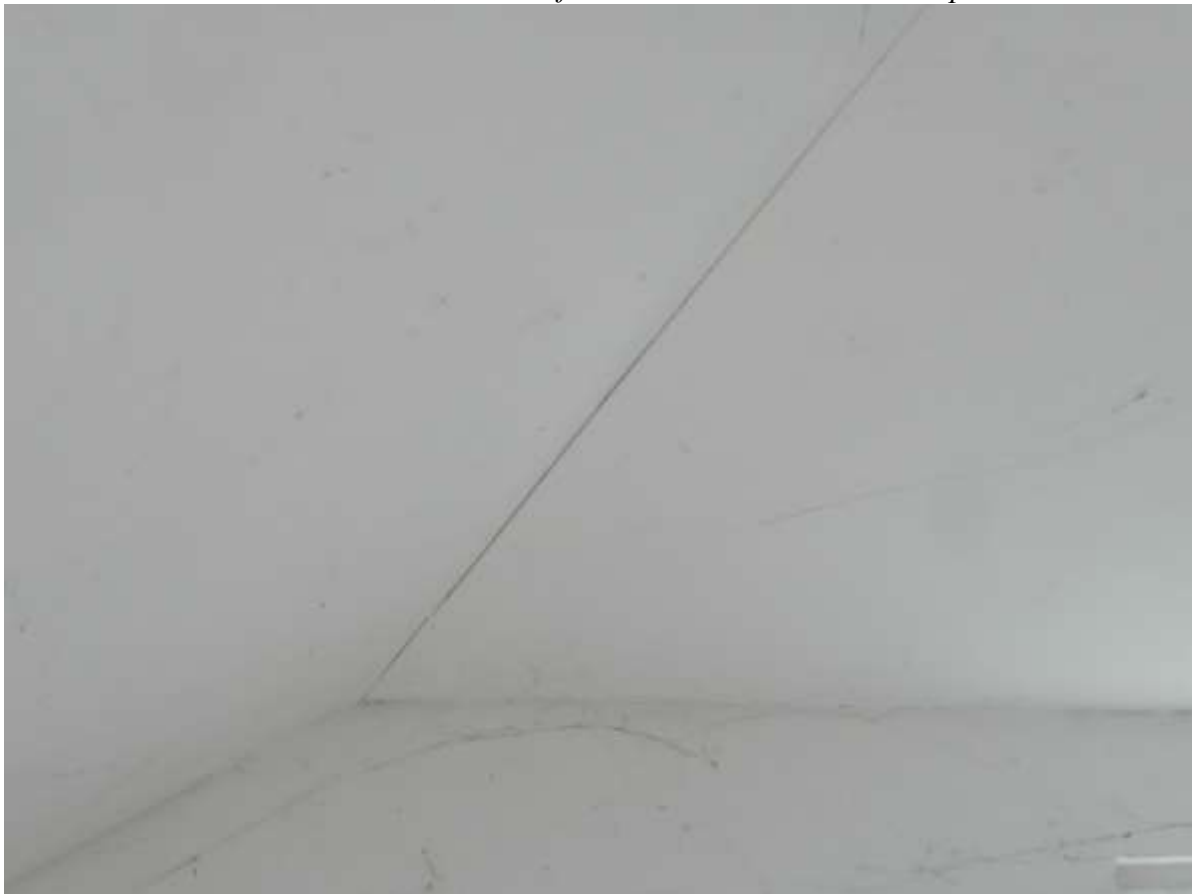
Pozice 5 – vlasová trhlina š.0,2-0,4 mm na fabionu šikmého sádrokarton. podhledu
