VN LUDKOVICE, OPRAVA IZOLACE STROPU VÝUSTI ODPADNÍ ŠTOLY (DPS)

H. STAVEBNĚ TECHNICKÝ PRŮZKUM

Říjen 2021

Vodohospodářský rozvoj a výstavba
akciová společnost
Nábřeží 4, Praha 5, 150 56

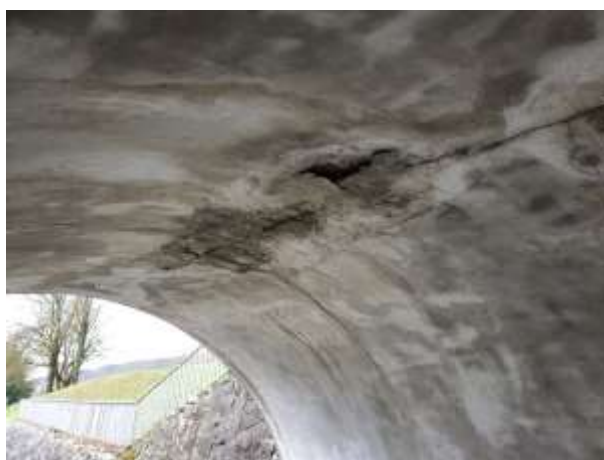
Štola byla v roce 2019 opravena, jednalo se však o povrchovou úpravu pohledových stěn. U výustní části štol se na nových stěnách objevují zamokřená místa, která začínají opadávat. Pro zamezení další degradace betonů je nutné opravit vnější hydroizolaci v této části štol.

Obr. 1 Odpadávání betonu a zatékání do stropu odpadní štol

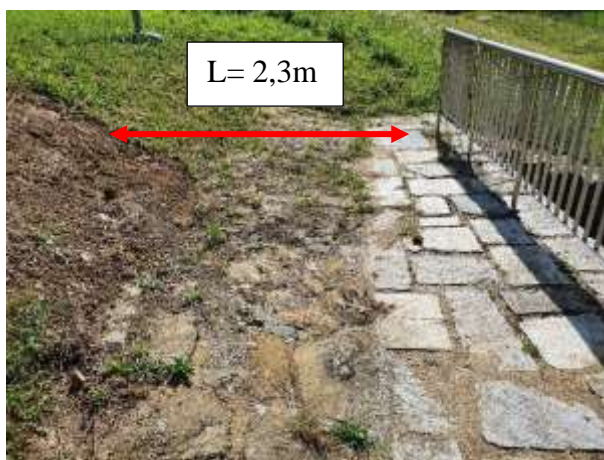
Obr. 2 Označení rozsahu délky zatékání nad štolou

Bylo zjištěno, že odpadávání betonu a zatékání probíhá cca na délce 2,3m a to 1,2m od čela vyústění štol až do vzdálenosti 3,5m od čela štol. Velká část zatékání se tak odehrává nad šikmou částí dlažby. Dlažba následně přechází na vodorovnou část, která již leží na betonovém čele – viz řez níže

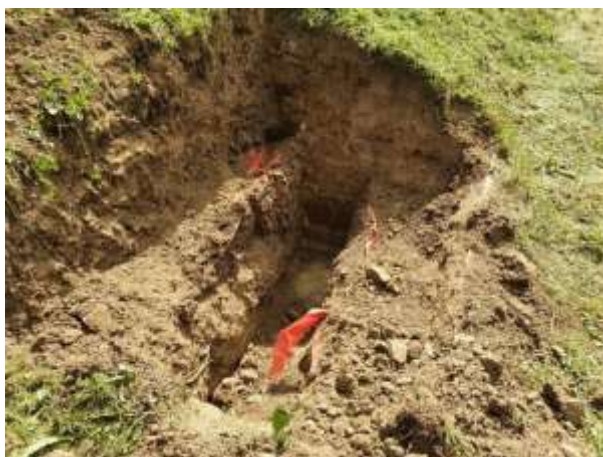
Následně pro větší zpodrobnění průzkumu byla dne 12.7.2021 provedena v místě problému nad odpadní štolou výkopová sonda pro zjištění stávajícího stavu. Sonda byla provedena mimo stávající kamennou dlažbu. V místě sondy byly nalezeny 2 kabely pro osvětlení, přičemž ten bližší k vývaru je nejspíše původní a v současnosti nefunkční.

Obr. 3 Výkopová sonda nad štolou – patrné kabely osvětlení

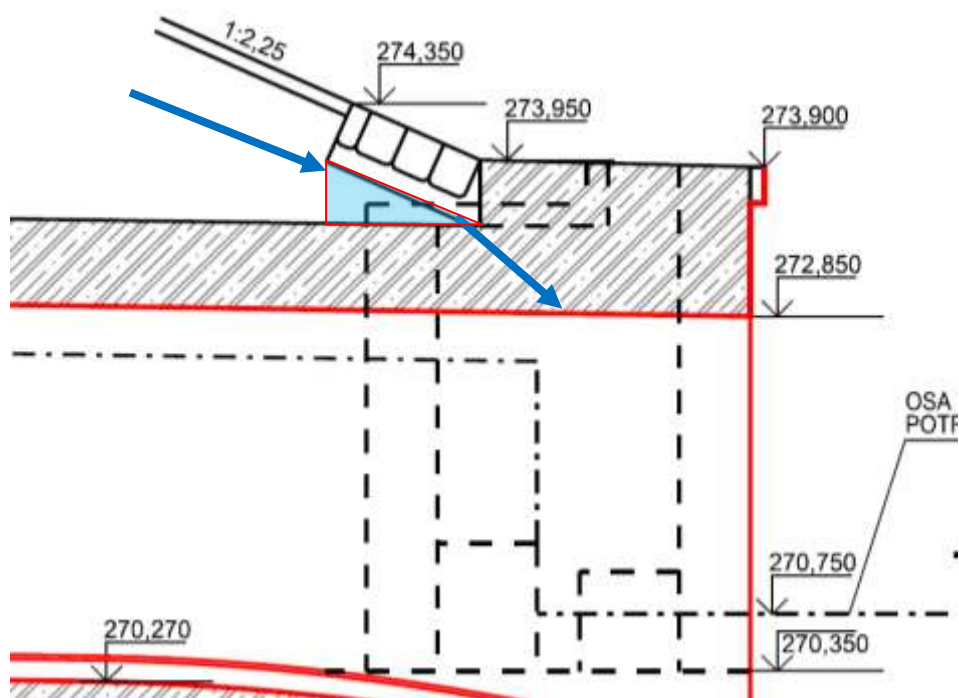
Do odpadní štol zatékají jen srážkové vody, které stékají po vzdušní straně VN Ludkovice. Ze sondy, podélných řezů v původních výkresech VN Ludkovice i z podélných řezů sesterské VN Bojkovice (kde dochází ke stejným problémům) je patrné, že se nad odpadní štolou nenachází žádná hydroizolace a ani sběrné či svodné drény. Štola je pouze zasypána zeminou. Dle názoru TBD byl rovněž při výstavbě použit nekvalitní beton.

Dešťová voda vsakuje do zeminy a stéká po vzdušním líci VN až k místu přechodu zeminy na betonové čelo u vyústění štol do vývaru – viz řez. Zde se nachází přechod šikmé části dlažby na vodorovnou část, která je již osazena na betonové čelo. Zde voda naráží na betonové čelo, kde se pod šikmou dlažbou pravděpodobně tvoří „bazének“, a díky nepřítomnosti jakékoliv izolační vrstvy a nekvalitnímu betonu prosakuje voda až ke stropu odpadní štol.

Obr. 4 Znáznornění stékání dešťových vod k místu přechodu dlažby a pravděpodobná tvorba „bazénku“

- izolace stropu štol bude provedena nadbetonávkou stávajícího betonu odstávajícího betonového čela při vyústění odpadní štol
- beton odpadní štol musí být před nadbetonávkou perfektně očištěn od veškeré zeminy a případně uvolněného betonu tlakovou vodou nebo kartáči či vzduchem

- přes adhezní můstek/kontaktní penetraci a pomocí ocelových trnů uložených do chemické kotvy bude napojena nová betonová deska rozměru 3,7x2,9m a tl. 100 mm z betonu 30/37 XF4 opatřená hydrofobním nátěrem. Betonová deska bude ještě opatřena kari sítí položenou na trny

- betonová deska bude v příčném řezu mít střechovitý sklon min 2%
- v místě dlažby bude betonová deska obsypána drceným kamenivem (šterkem) 4-8mm, který bude osazena dlažba do betonového lože s vyspárováním

- mimo dlažbu bude betonová deska obsypána těžným kamenivem (šterkem) 4-8mm, na kterou přijde separační vrstva těžného šterkopísku 0-22mm vrstvy cca 20 cm. Teprve poté bude následovat ohumusování až po terén

- Podél $\frac{3}{4}$ obvodu betonové desky bude vedeno drenážní potrubí DN100 s perforací v horní $\frac{1}{2}$ potrubí, které bude obsypáno šterkem 4-8mm a těžným šterkopískem 0-22mm – více viz řezy v PD

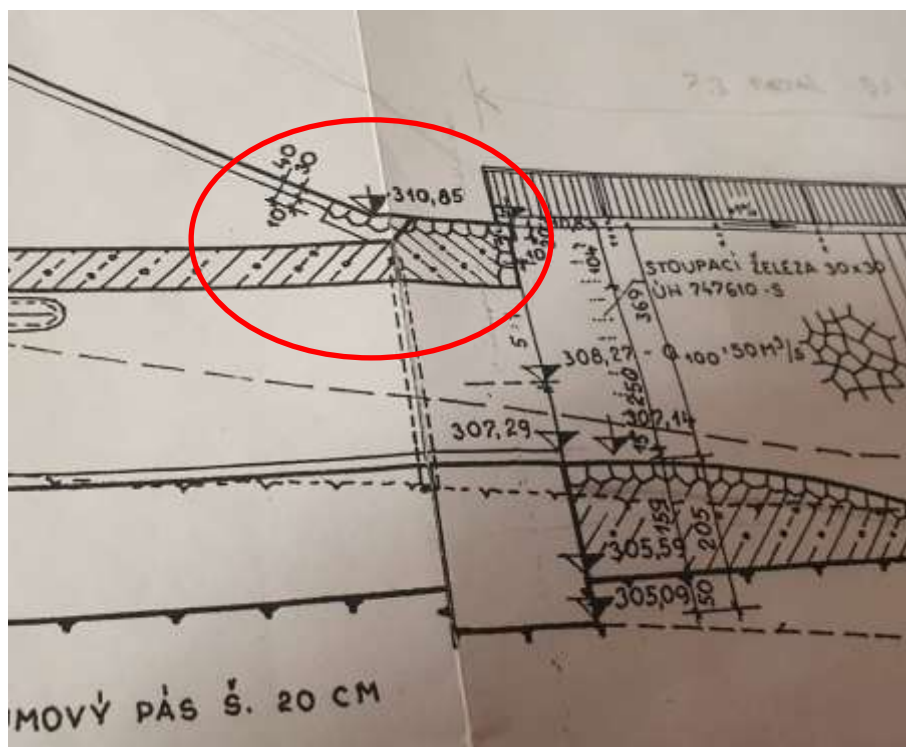
Obr. 5 Výřez z původního projektu VN Bojkovice – obdobné řešení přechodu dlažby
