Datum prohlídky	05.12.2021				
Provedl:	Ing. Jan Dobrovolný č.oprávnění k provádění hlavních a mimořádných prohlídek: 206/2017				
Přítomni	p. Marek Mazura				
Směr popisu	Zleva doprava, postupně od O1 ke konci mostu				
Způsob zpřístupnění	Konstrukce je přístupná pro detailní provedení HMP pouze za pomoci mostní prohlížečky.				
Počasí při prohlídce	Oblačno	Teplota vzduchu	10.0 °C	nosné konstrukce	8.0 °C

Název objektu	Ivaň, Most na polní cestě přes řeku Svatku u Ivaně			
Okres	Brno venkov			
Rok postavení	1976			
Liniové staničení	..... km	Číslo úseku	Úsekové staničení	..... km

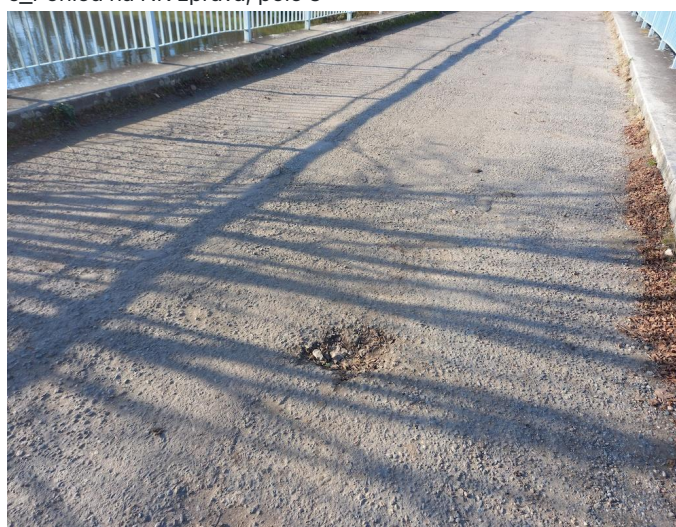
- obecně četné nerovnosti vozovky, místy výtluky !!
- nad pilířem P3 je otevřená příčná trhlina vozovky
- nad opěrou O4 je otevřená příčná trhlina vozovky

\_110108 - obecně četné nerovnosti vozovky, místy výtluky

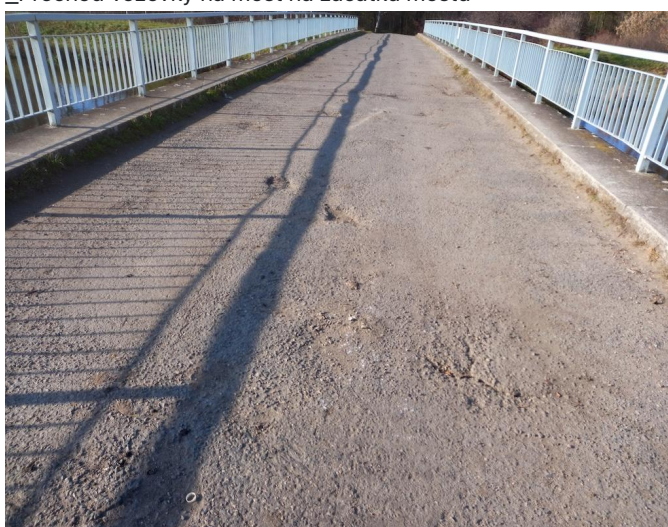
\_110117 - obecně četné nerovnosti vozovky, místy výtluky

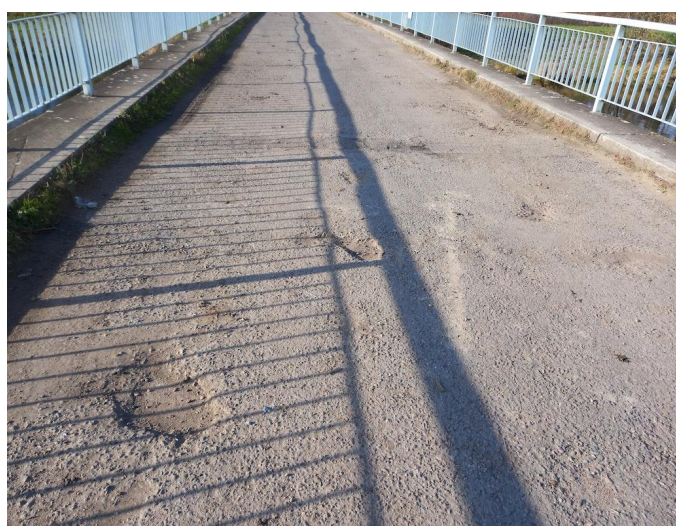
\_110124 - obecně četné nerovnosti vozovky, místy výtluky

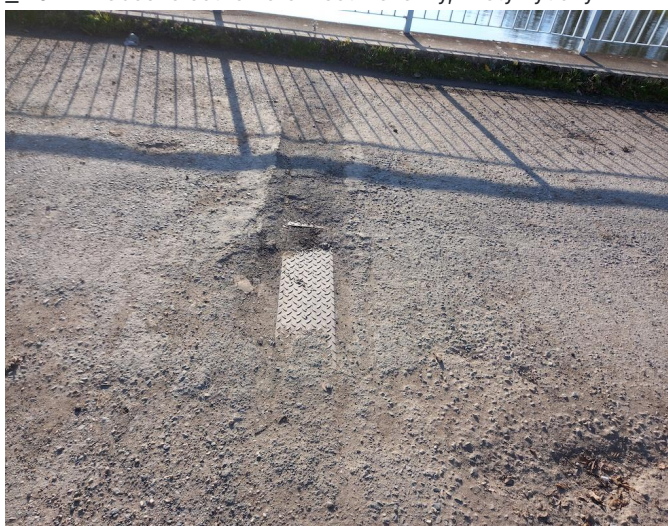
- nad pilířem P2 je obnažená konstrukce podporchového mostního závěru
- masivní zatékání na povrchy pilířů v místech mostních závěrů
- masivní zatékání na krajní opěry O1 a O4

\_110133 - nad pilířem P2 je obnažená konstrukce podporchového mostního závěru

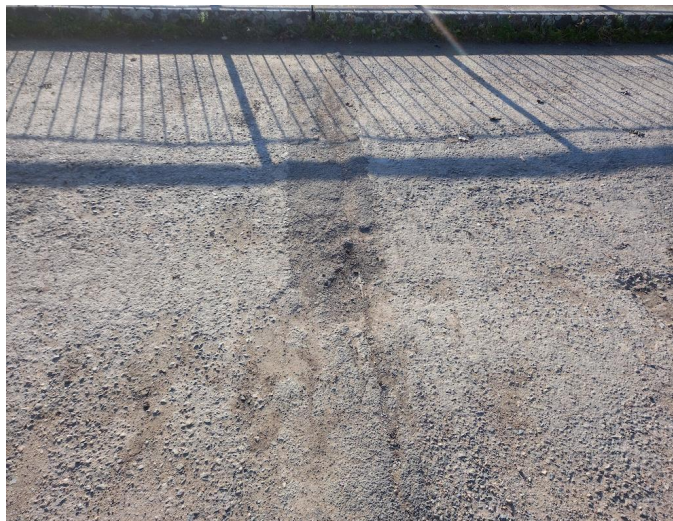
\_110200 - nad pilířem P3 je otevřená příčná trhлина vozovky

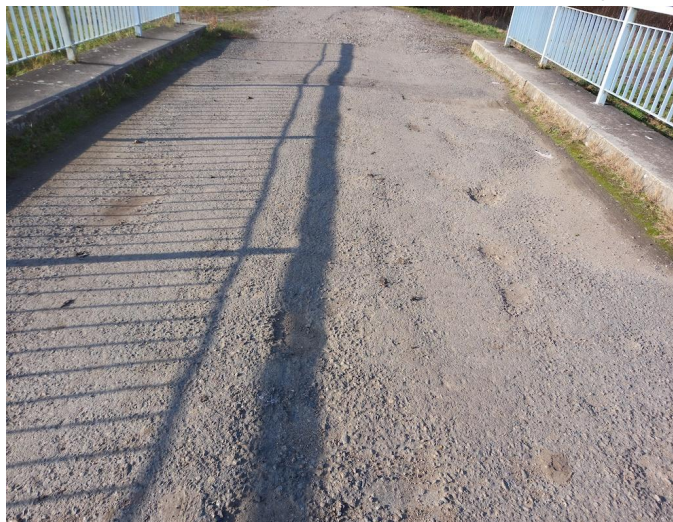
\_110214 - obecně četné nerovnosti vozovky, místy výtluky

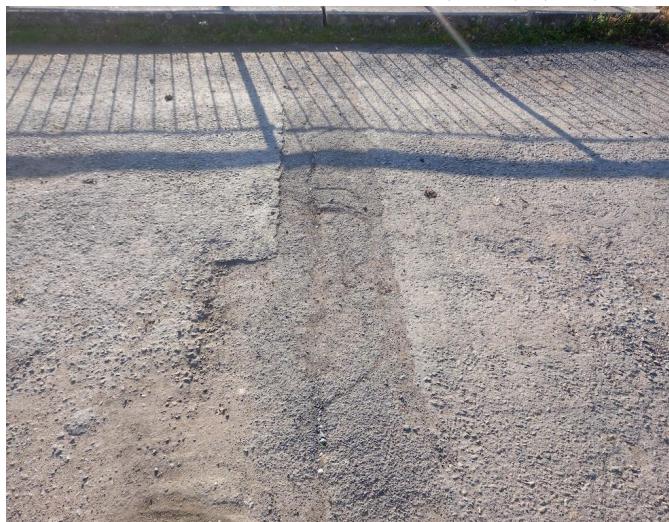
\_110224 - nad opěrou O4 je otevřená příčná trhлина vozovky

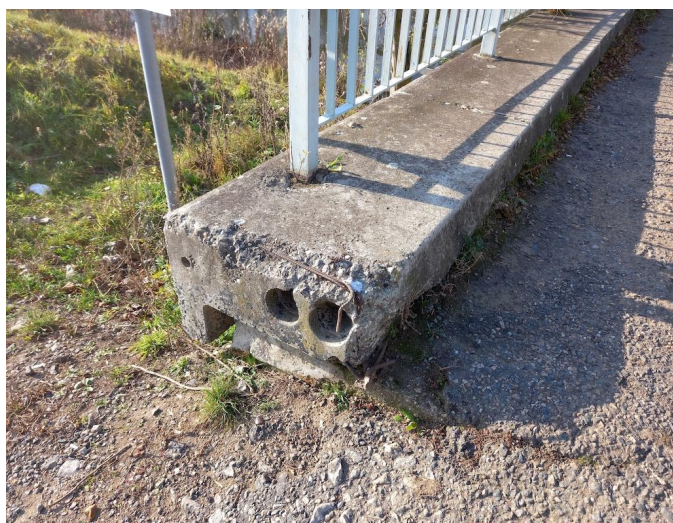
\_110321 - degradace povrchu římsy na začátku mostu vlevo

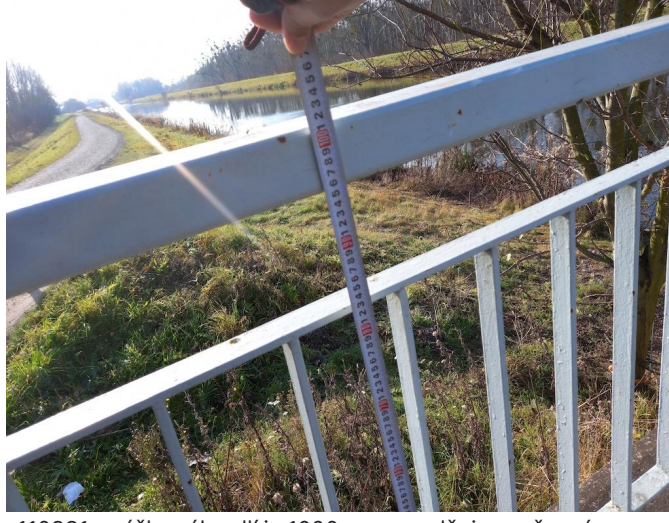
\_110331 - výška zábradlí je 1000mm, nesplňuje současné normové požadavky

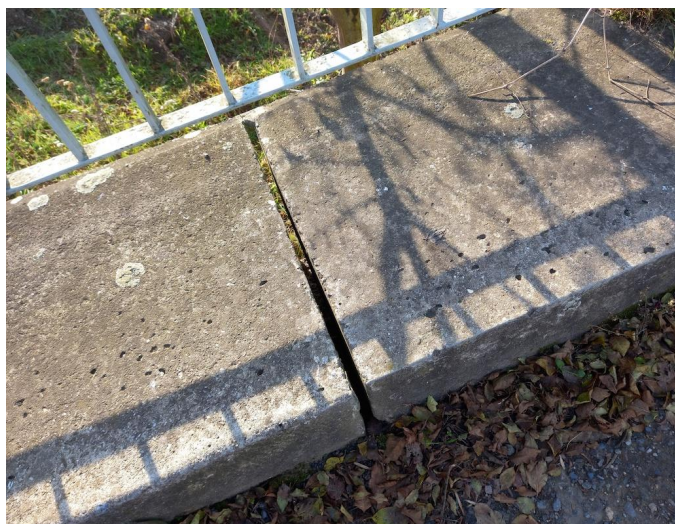
\_110401 - tmel spár říms ztrácí přilnavost k povrchu betonu i svoji konzistenci, ve sparách je míst

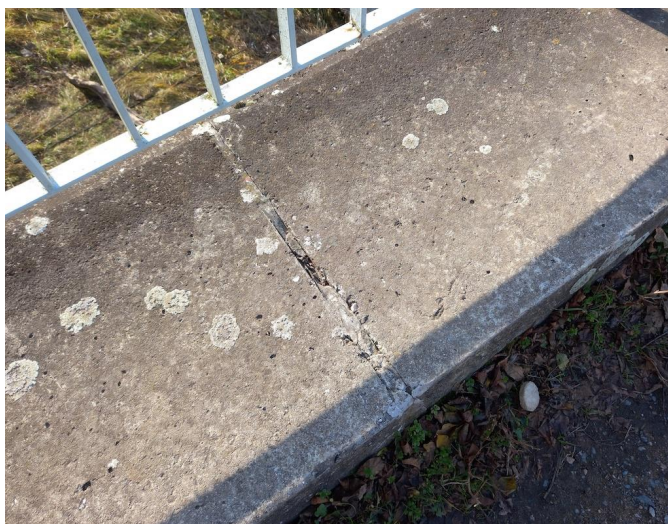
\_110409 - tmel spár říms ztrácí přilnavost k povrchu betonu i svoji konzistenci, ve sparách je míst

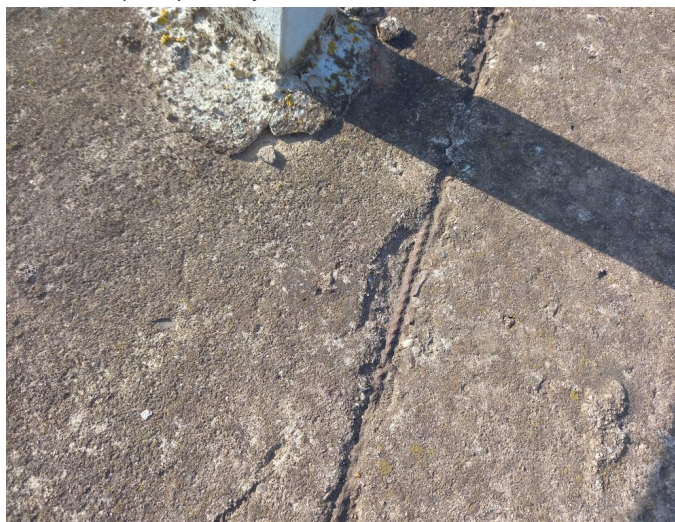
\_110433 - lokálně obnažená výztuž na povrchu levé římsy (nedostačené krytí)

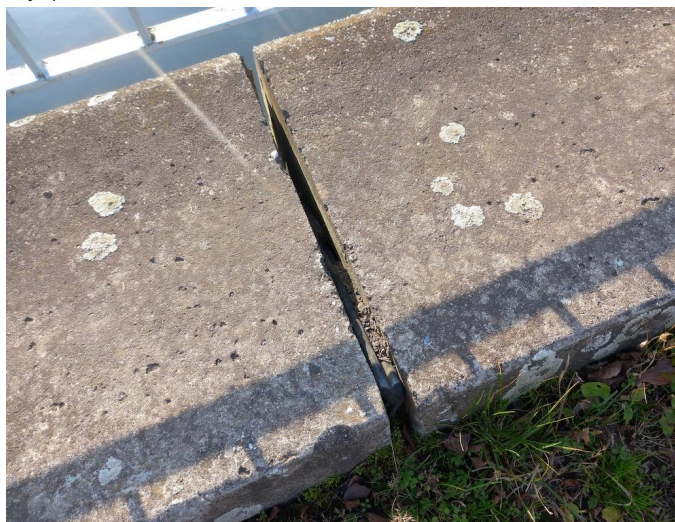
\_110514 - tmel spár říms ztrácí přilnavost k povrchu betonu i svoji konzistenci, ve sparách je míst

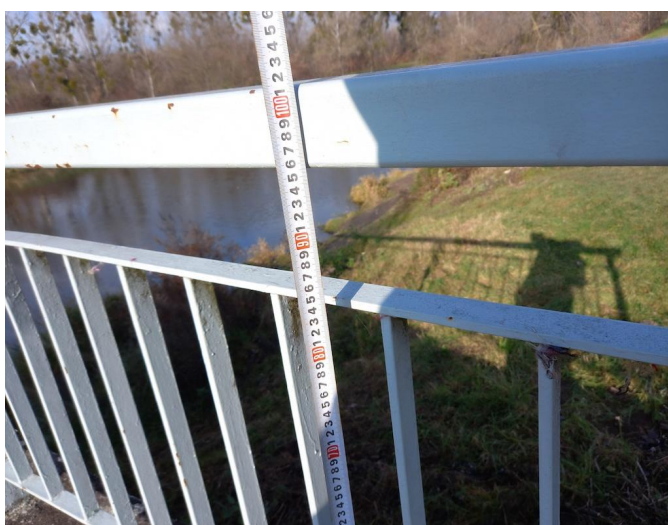
\_110649 - PKO zábradlí je lokálně porušená, prozatím bez větší koroze

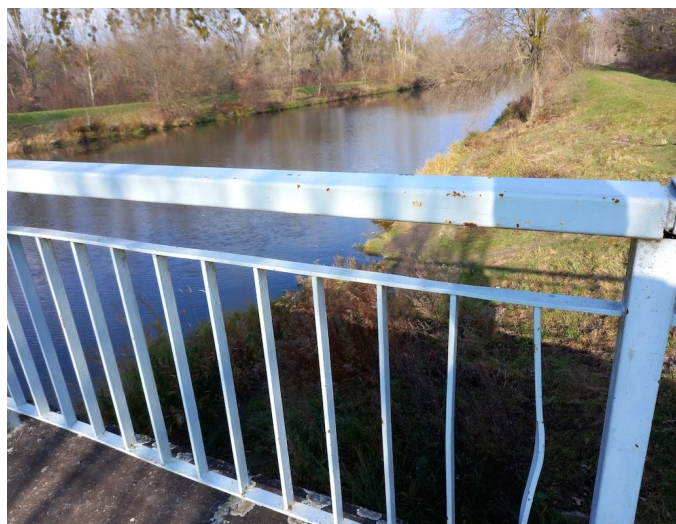
\_110712 - místy deformované svislé výplně pravého zábradlí

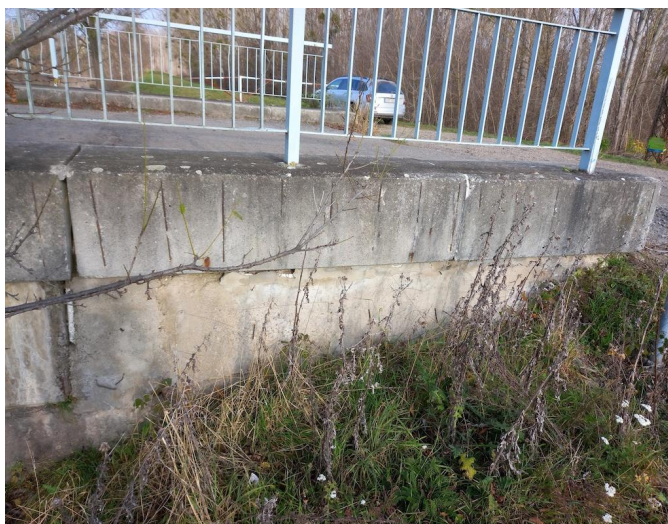
\_111512 - na levé římse místy prorýsovaná svislá výztuž

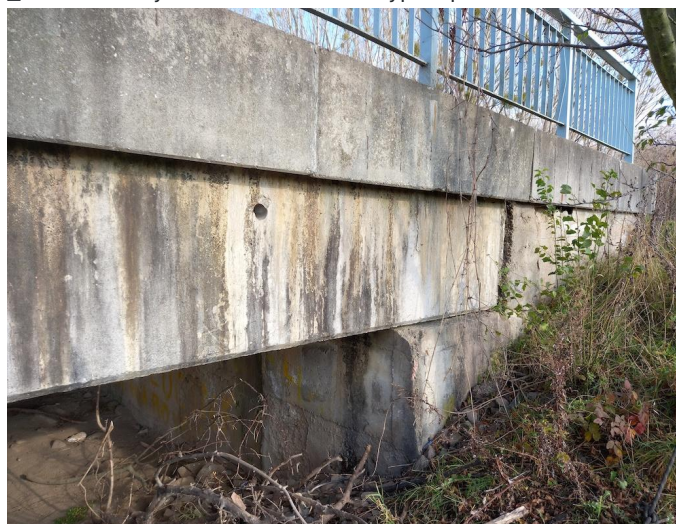
\_111536 - stopy po zatékání na boční plochy nosné konstrukce, místy obnažená výztuž, prozatím patrná

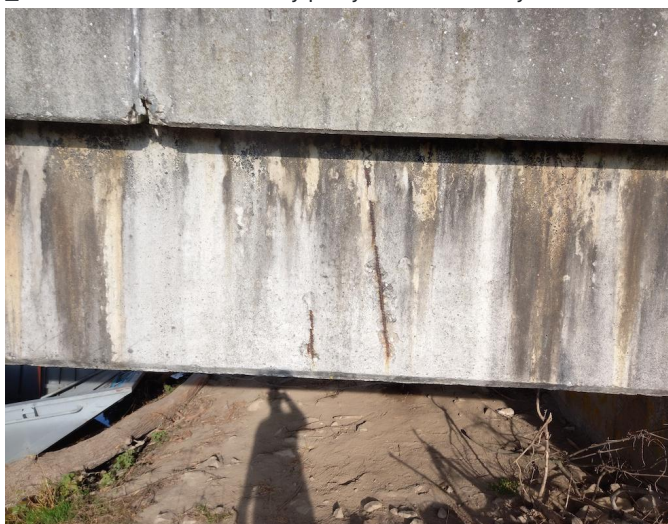
\_111541 - stopy po zatékání na boční plochy nosné konstrukce, místy obnažená výztuž, prozatím patrná

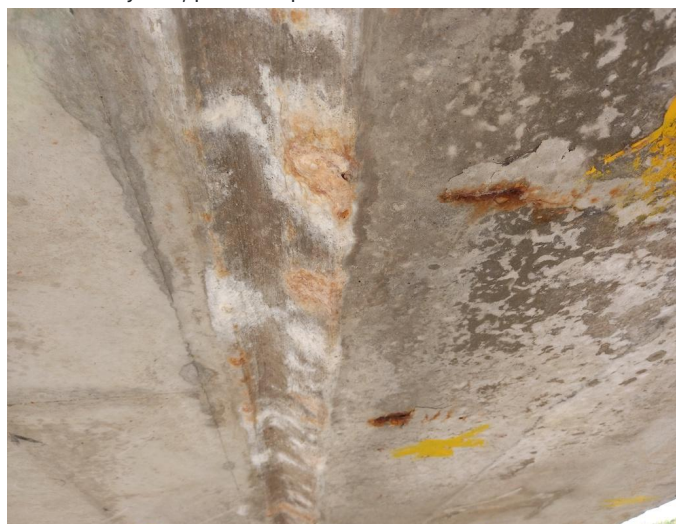
\_111608 - na podhledu NK se lokálně vyskytují stopy po zatékání, obnažené třmínky, napadené korozí

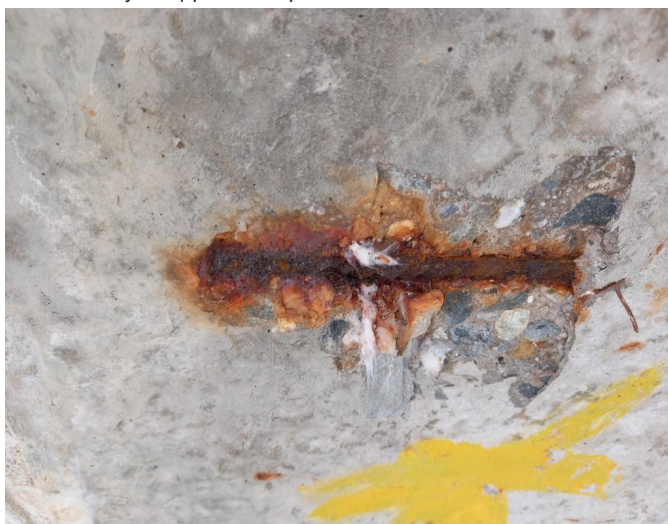
\_111618 - na podhledu NK se lokálně vyskytují stopy po zatékání, obnažené třmínky, napadené korozí

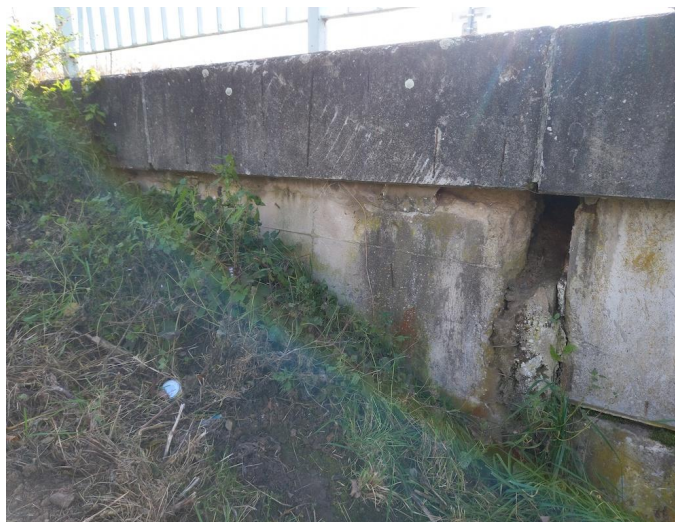
\_111657 - zasypaná dilatační spára na začátku mostu !

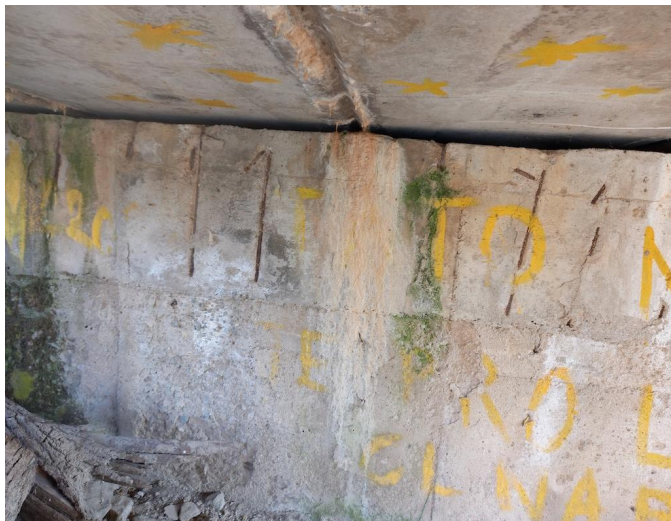
\_111736 - lokálně obnažená výztuž na povrchu opěry O1 (nedostačené krytí)

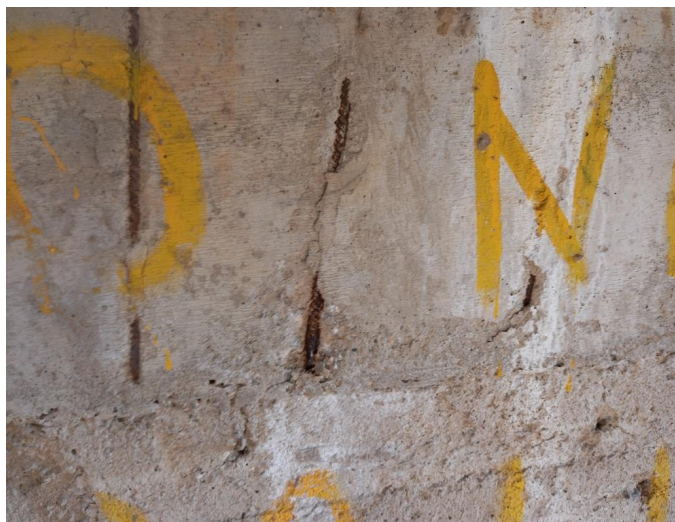
\_111743 - lokálně obnažená výztuž na povrchu opěry O1 (nedostačené krytí)

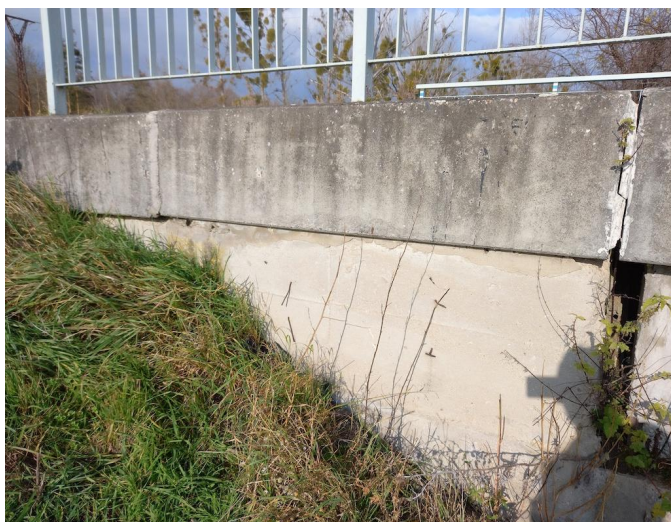
\_112719 - nečistoty na úložném prahu opěry O4

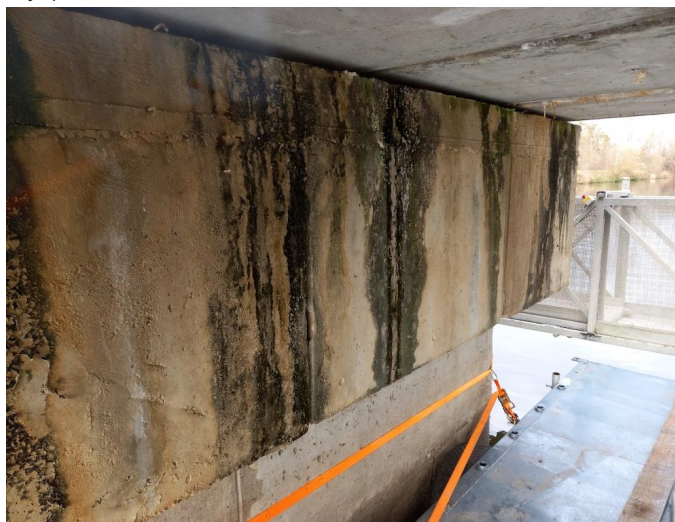
\_114051 - masivní zatékání na povrchy pilířů v místech mostních závěrů

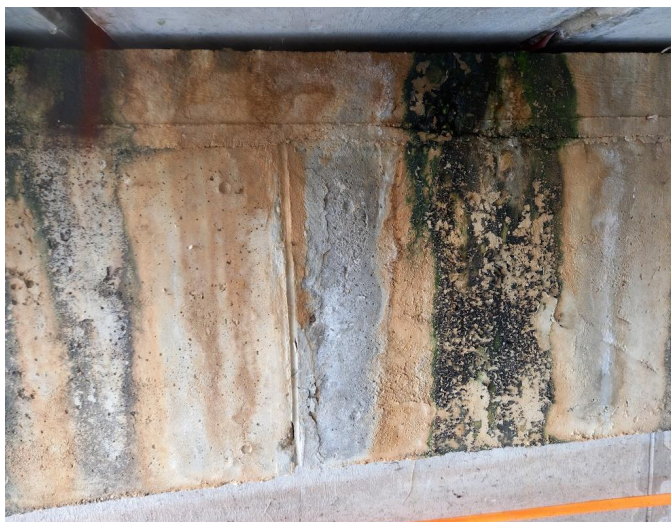
\_114125 - masivní zatékání na povrchy pilířů v místech mostních závěrů

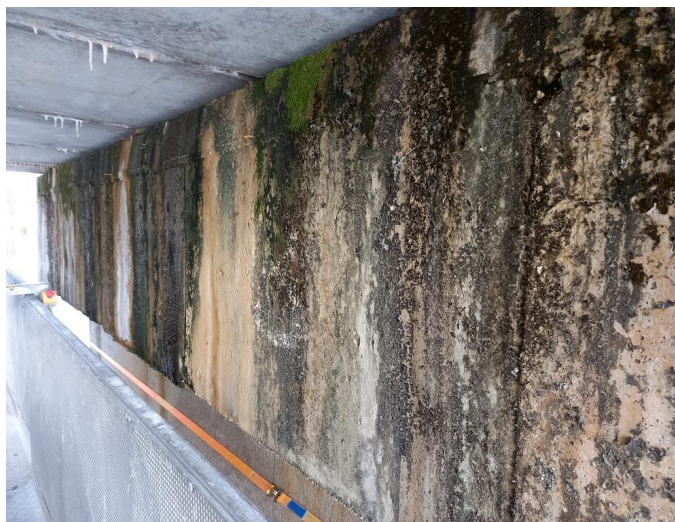
\_114836 - masivní zatékání na povrchy pilířů v místech mostních závěrů

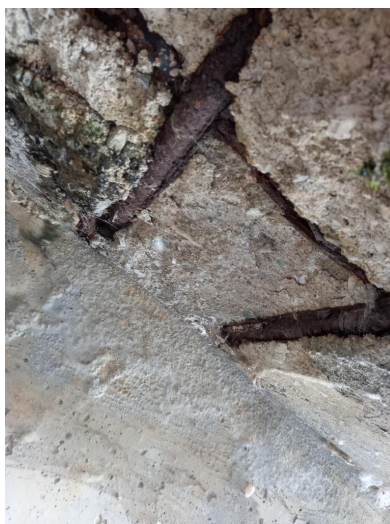
\_114907 - na podhledu NK se lokálně vyskytují stopy po zatékání, obnažené třmínky, napadené korozí

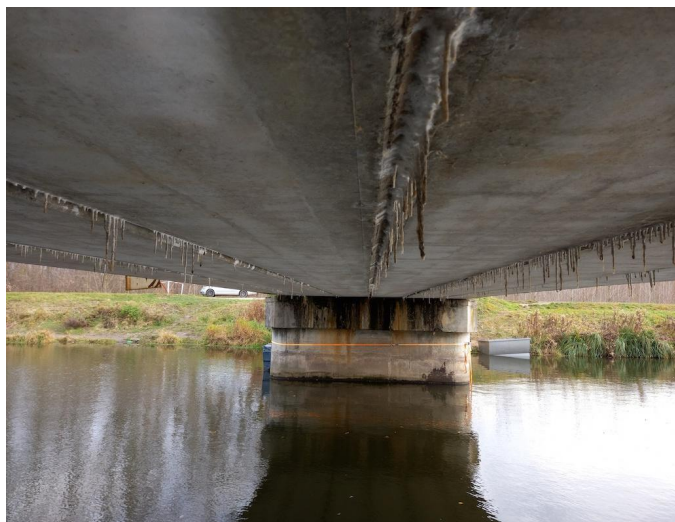
Na mostě jsou patrné stopy po masivním zatékání (ovšem nosná konstrukce ještě není tímto pravděpodobně výrazně poškozená). Masivně zatéká na boční plochy i do plochy NK, kotevní oblasti a spodní stavbu.

\_115352 - stopy po masivním zatékání do nosné konstrukce

Vzhledem k typu konstrukce a jejímu stavebně-technickému stavu doporučuji naplánovat větší opravu mostu. Ovšem současné investice do oprav bez rozvahy mohou být neefektivní. Most je v takovém stavu, že případná oprava by výrazně prodloužila jeho životnost. Opravu je třeba provést v těchto krocích:

- 1) Vzhledem k typu konstrukce nejdříve provést diagnostický průzkum zejména nosné konstrukce (případně i spodní stavby). Na základě výsledků diagnostického průzkumu se rozhodnout o zachování spodní stavby a nosné konstrukce.
- 2) V případě příznivých výsledcích diagnostického průzkumu poté minimálně provést výměnu hydroizolace, mostních říms, záchytného zařízení, mostních závěrů, vozovky a případně i ložisek. S tím spojit i sanaci spodní stavby a opravu opevnění opěr.  
Termín splnění: do další hlavní prohlídky

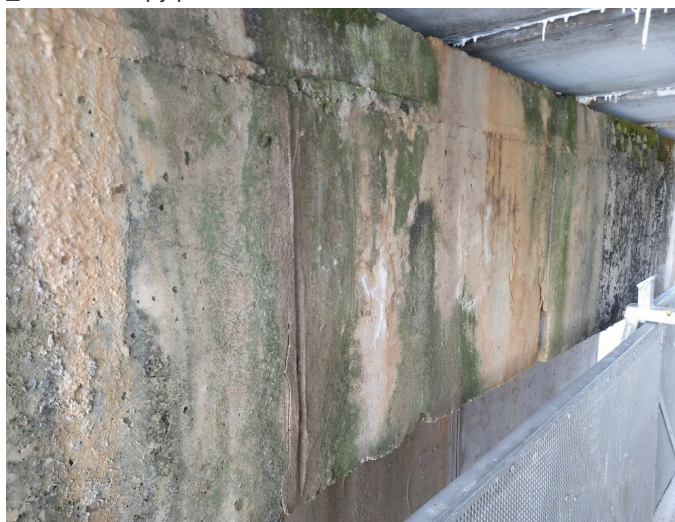
\_115448 - masivní zatékání na povrchy pilířů v místech mostních závěrů

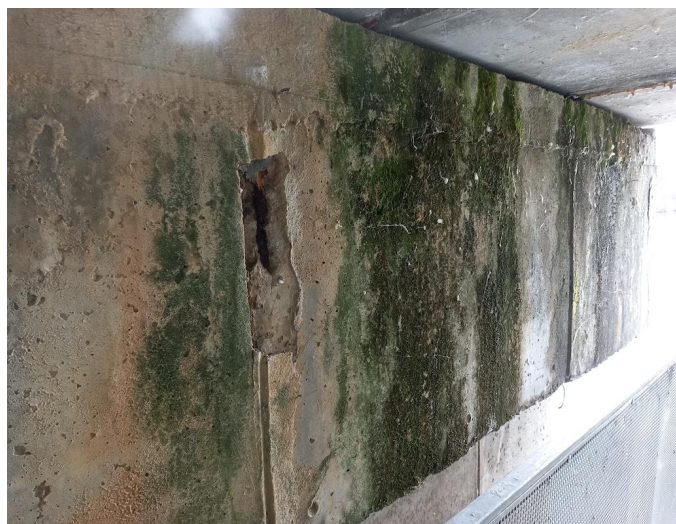
\_120118 - lokálně obnažená výztuž pilíře P3

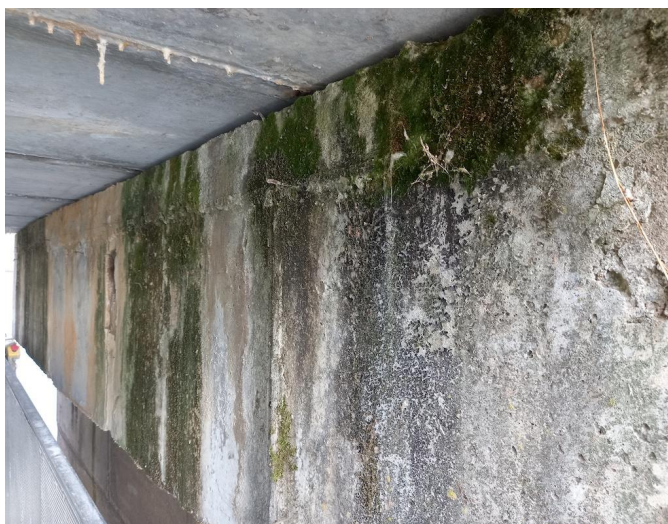
\_120131 - masivní zatékání na povrchy pilířů v místech mostních závěrů
