<b>Povodí Vltavy, státní podnik</b> Holečkova 3178/8, 150 00 PRAHA 5		PRACOVISTĚ : Oddělení projektových činností Litvínovická 709/5 370 01 České Budějovice tel.: 387 683 111	
VYPRACOVAL : Ing. Pavel FILIP		HL.INŽ.PROJEKTU : Ing. Pavel FILIP		VED.PRACOVISTĚ : Ing. Pavel FILIP	
AKCE : <b>VD Lipno I</b> <b>Oprava vzdušného líce betonové hráze</b>					
PŘÍLOHA : PRŮVODNÍ A TECHNICKÁ ZPRÁVA				ČÍSLO PŘÍLOHY :	
STUPĚŇ : DSP		OBJEDNATEL : Povodí Vltavy, státní podnik - závod Horní Vltava			
KRAJ : JIHOČESKÝ		DATUM : ČERVEN 2022		ČÍSLO ZAK. : 720/2681/22	
				<b>A.B.</b>

## A. PRŮVODNÍ ZPRÁVA

a) **Název stavby :** VD Lipno I – oprava vzdušného líce betonové hráze

c) **Předmět dokumentace :** sanace betonových konstrukcí vodního díla

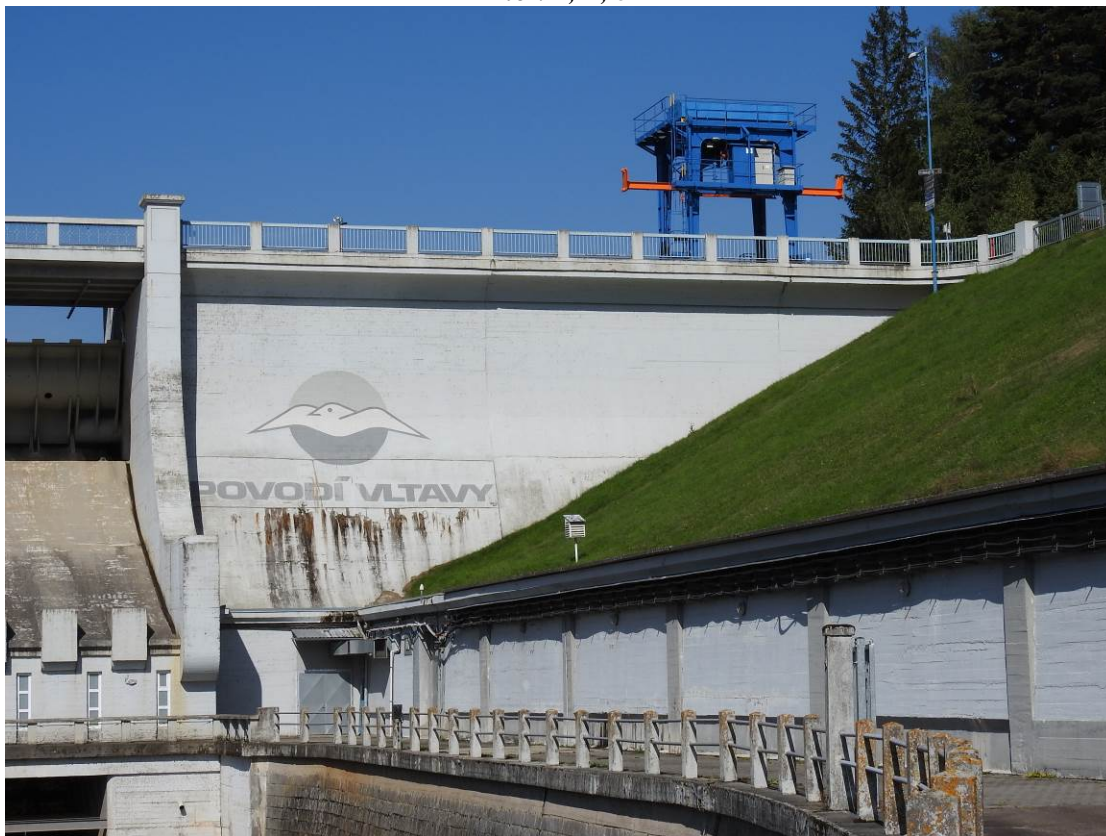
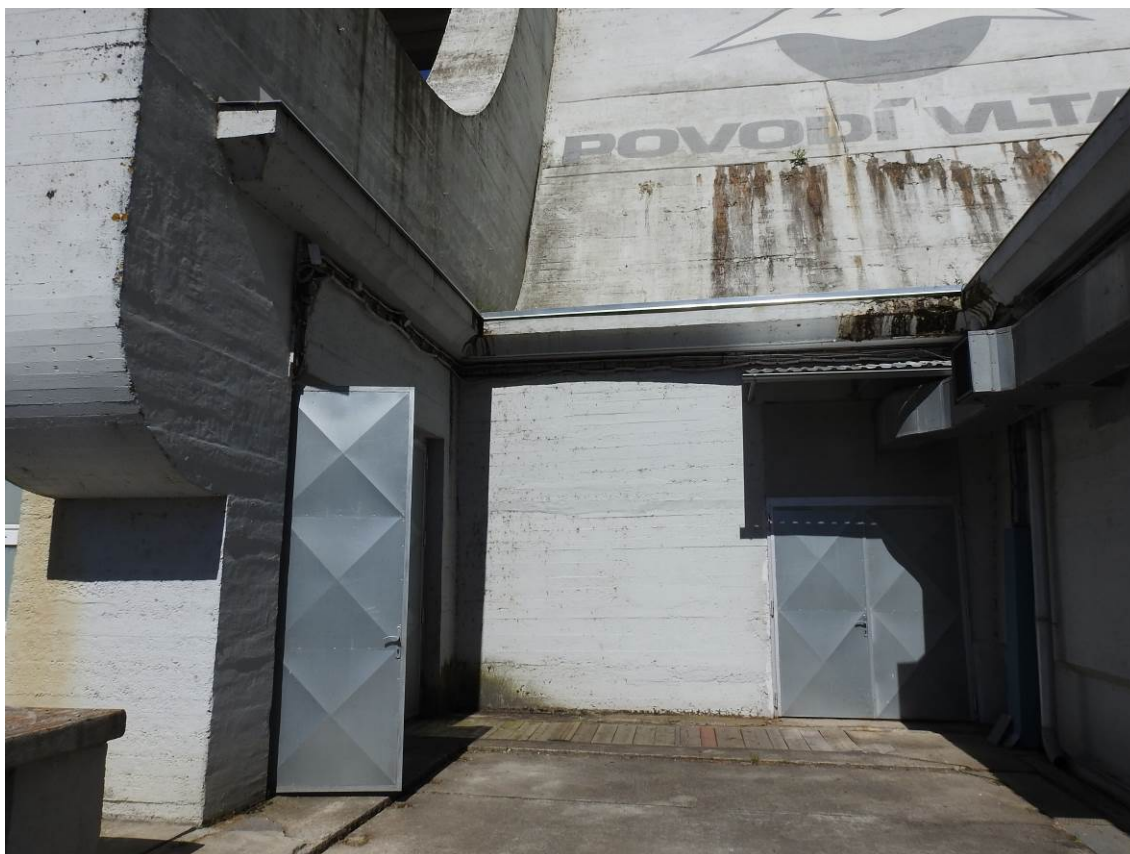
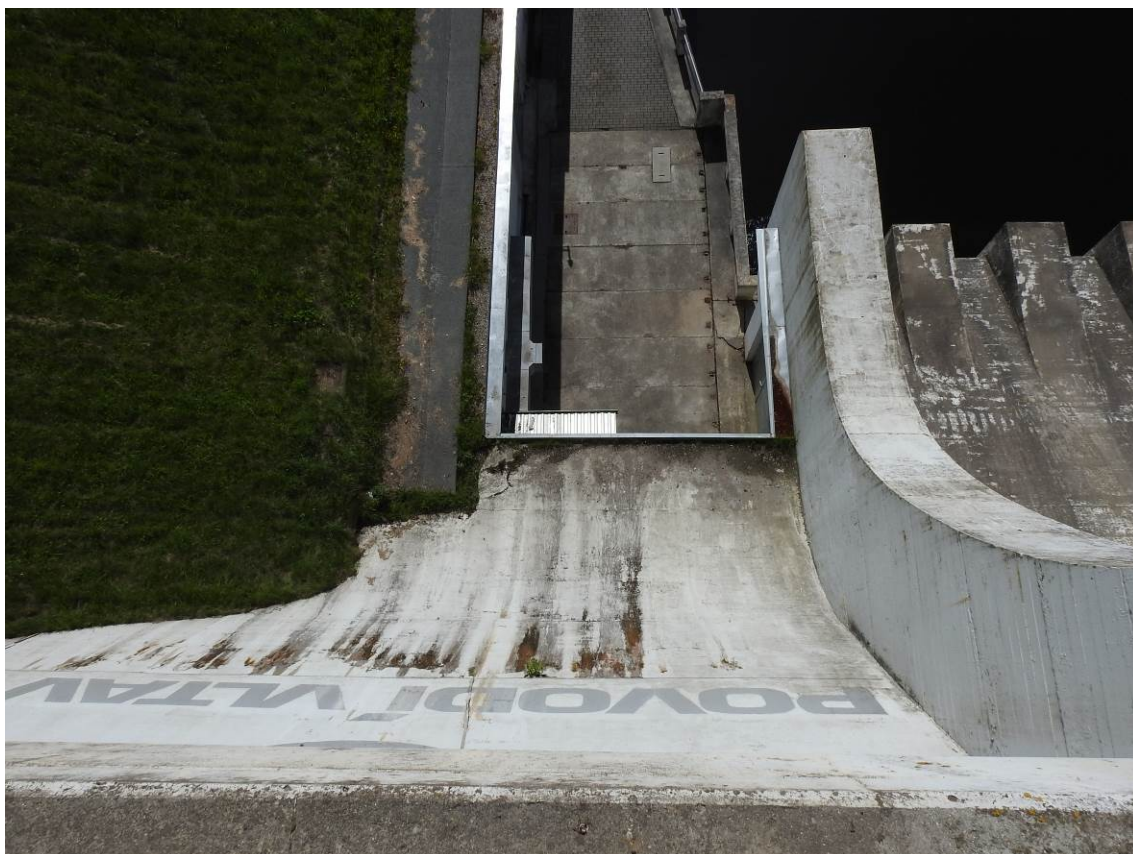
*Blok 1, 2, 3*

- ve stěnách jsou neodborně zapraveny dilatace a trhliny, které jsou příčinou vytékání znečištěné vody na povrch a způsobují odmrzávání povrchových vrstev

- u obou stěn hráze a vnějších stěn krajních pilířů jsou poškozeny římsy trhlinami a oddělováním povrchových vrstev
- plochy všech stěn mají celoplošné nálitky po bednění

**Sanace stěn a pilířů – bloky 1, 2, 3, 6, 7**

1. Zpřístupnit opravované plochy lešením pro provádění a kontrolu sanačních prací. Sanace horolezeckým způsobem není možná.
2. Odstranit a zasekat do hloubky minimálně 20 mm všechny plochy s lokální korozi a mechanicky odstranit nesoudržný betonový povrch v místech, kde se již odděluje od podkladu. Současně odstranit nesoudržný beton tam, kde byla objevena hnízda, poškozený – nesoudržný beton kolem trhlin a poškozených ploch do větších hloubek. Zejména u vodorovných ploch pilířů nad trhlínami a spodními obloukovými plochami levé a pravé stěny nad římsou. Římsy na vnějších stěnách krajních pilířů budou zcela odstraněny.

13. Trhliny do 2 mm i nad 2 mm budou zainjektovány pomocí pakrů nebo obturátorů materiálem na bázi polyuretanu.
14. V blocích 1,2,3,6,7 budou proříznuty spáry do hloubky cca 10 cm pro odvedení prolínající vody z konstrukce hráze. Spáry budou ukončeny ve výškové úrovni cca 10 cm nad horním okrajem římsy.

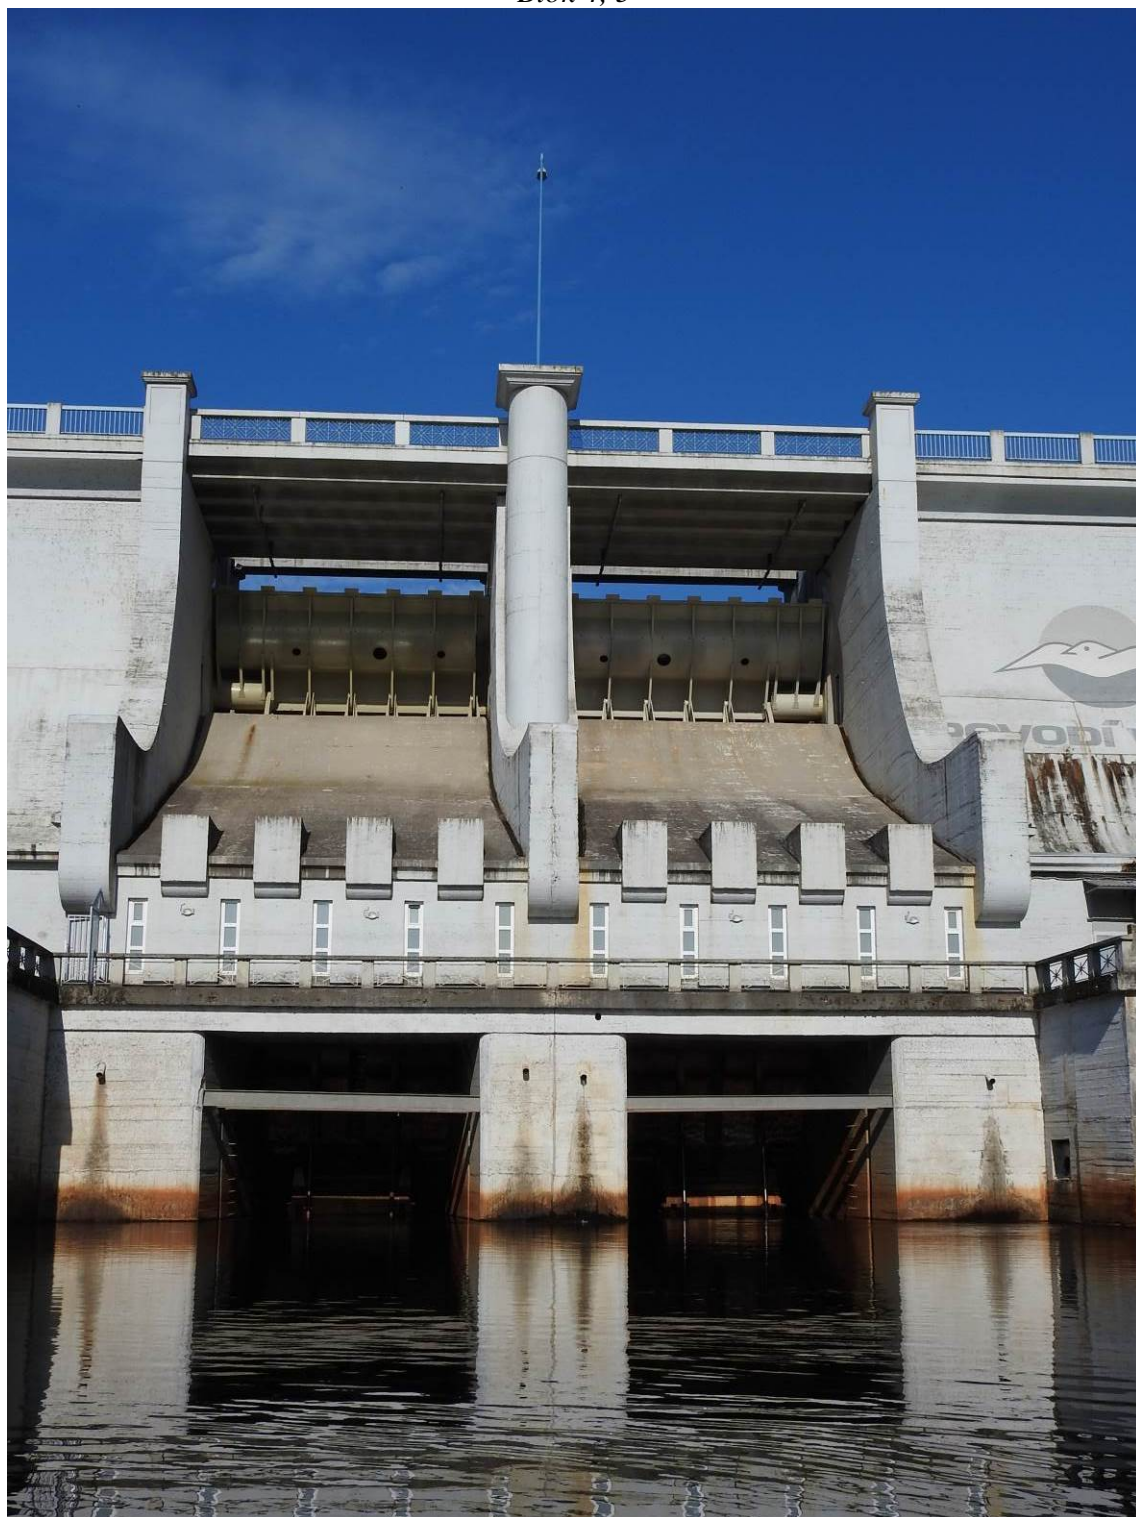
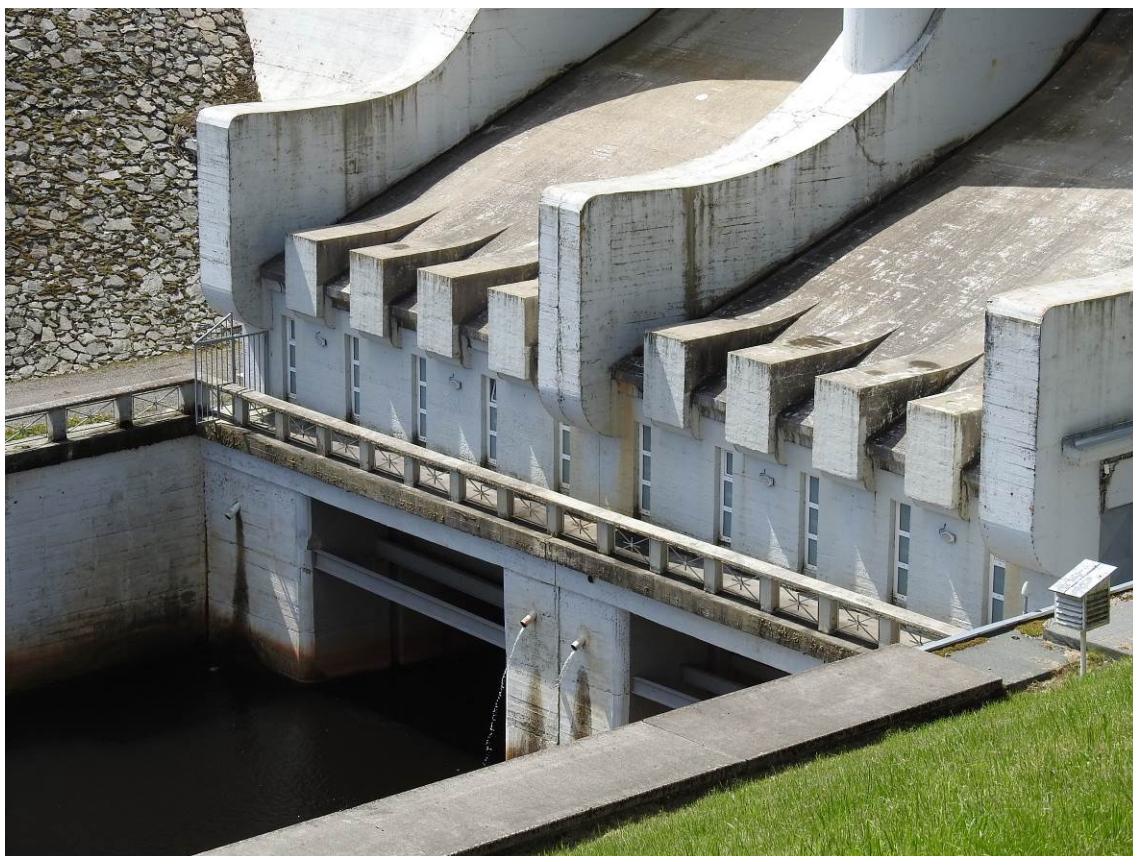
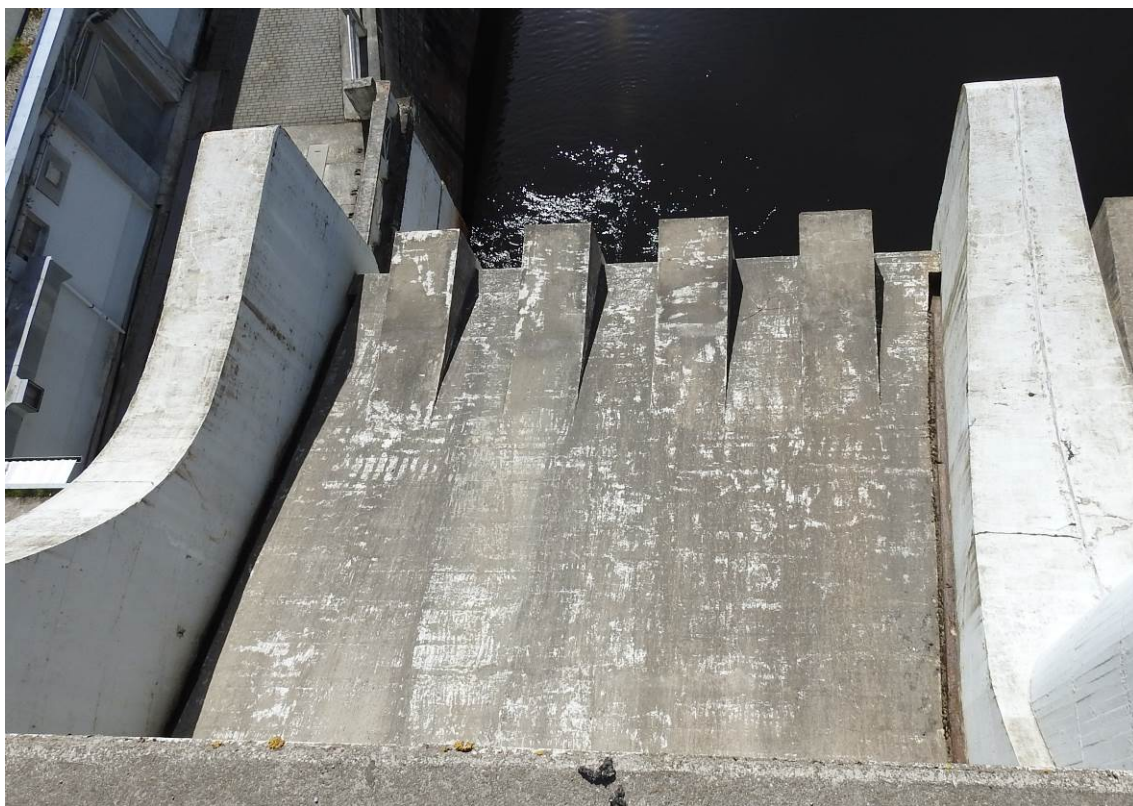
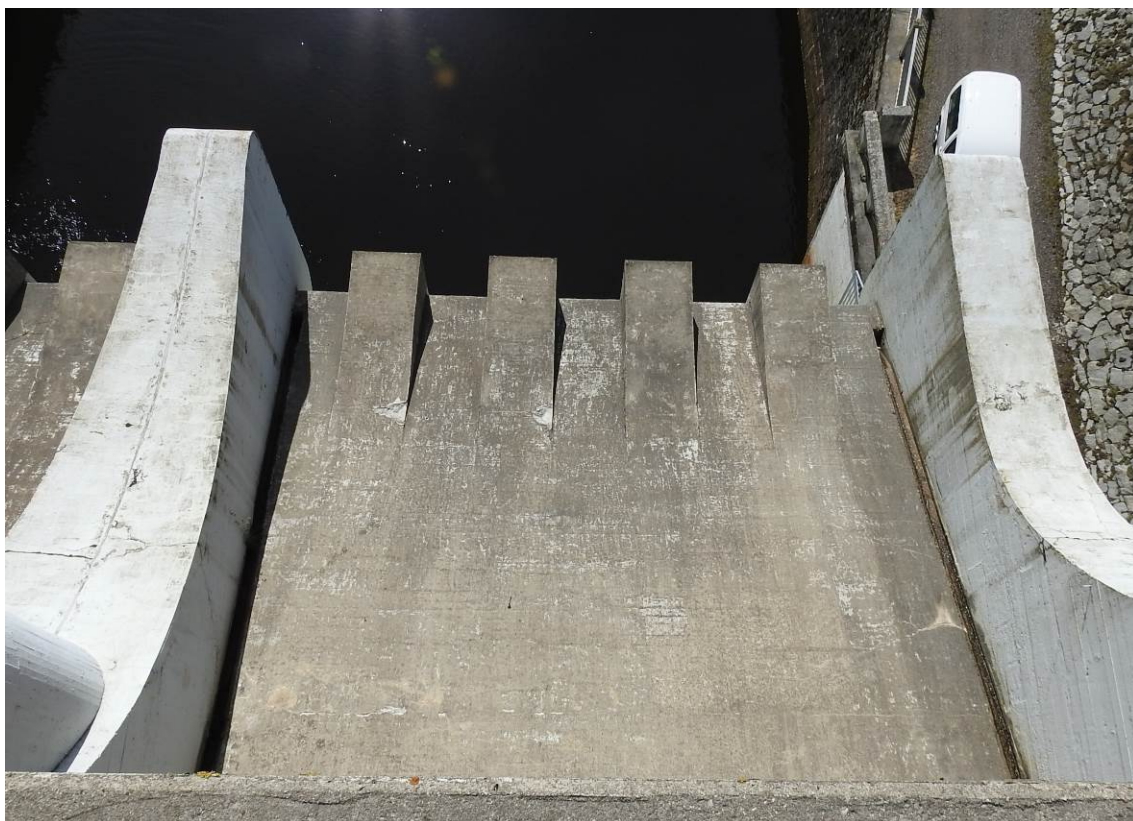
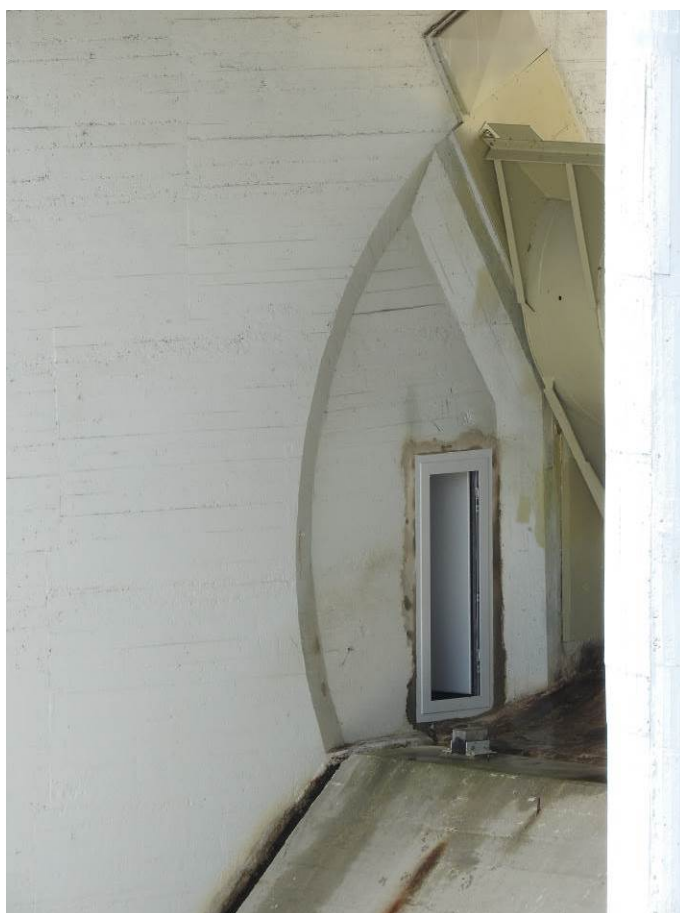
*Blok 4, 5*

- v přelivech včetně rozrážečů částečně chybí povrchová ochranná vrstva. Po celé ploše jsou svislé i vodorovné trhliny kolem nichž dochází k oddělování povrchových vrstev betonu

- v přelivech pod klapkami je značně popraskaná ochranná stěrka, místy je zcela oddělena. Pod ní dochází k poškození povrchových vrstev betonu.

#### **Sanace přelivů – blok 4, 5**

1. V horní části přelivů cca 1/3 délky budou instalovány pracovní lávky.
2. Odstranit a zasekat do hloubky minimálně 20 mm všechny plochy s lokální korozi a mechanicky odstranit nesoudržný betonový povrch v místech, kde se již odděluje od podkladu. Současně odstranit nesoudržný beton tam, kde byla objevena hnízda, poškozený – nesoudržný beton kolem trhlin a poškozených ploch do větších hloubek.

8. Trhliny do 2 mm i nad 2 mm budou zainjektovány pomocí pakrů nebo obturátorů materiálem na bázi polyuretanu.
9. Přelivné plochy včetně rozrážečů (kromě čel) budou opatřena epoximentovou stěrkou. Plochy pod klapkami budou sanovány cementovou stěrkou pro flexibilní hydroizolace s nízkým statickým modulem pružnosti. Čela rozrážečů budou natřena ochranným nátěrovým systémem s odolností proti UV a nízkým odporem proti propustnosti vodních par v barvě kamenná šedá RAL 7030.

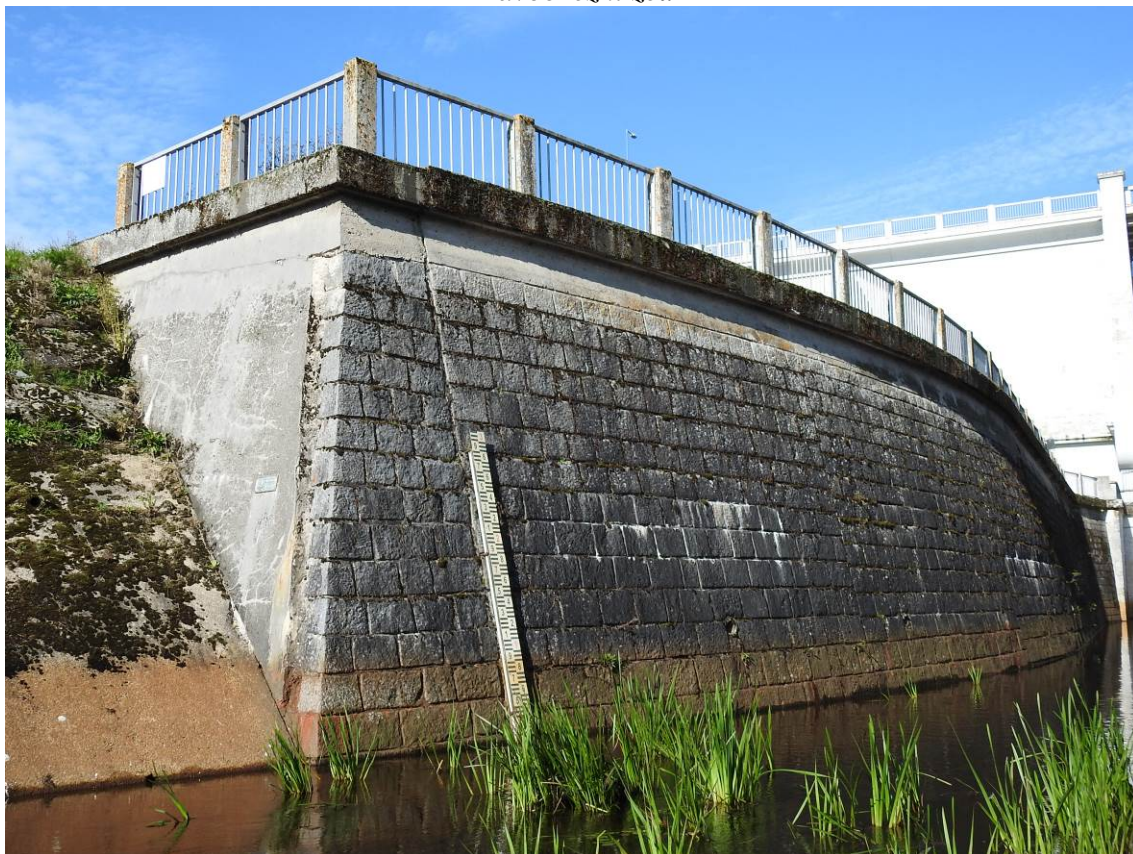
*Pravobřežní zeď*

- zdivo nábrežních zdí je v dobrém stavu, pouze v úrovni kolísání hladiny je mírně poškozeno spárování
- svislé betonové konstrukce římsy nábrežních zdí mají celoplošné nálitky po bednění
- na levém břehu u elektrárny je římsa v místě betonových sloupků zábradlí na čtyřech místech prasklá, pravděpodobně po nárazu těžkých mechanismů do zábradlí. Tři sloupky jsou těsně nad povrchem prasklé.

#### **Sanace nábrežních zdí vývaru**

10. Kamenný obklad zdi bude očištěn vysokotlakým vodním paprskem, poškozené spárování odstraněno do hloubky min 7 cm a vyspárováno cementovou maltou.
