Objednatel:	Povodí Vltavy, s.p.	Obec:	Štěchovice/Rabyně	Kraj:	Středočeský
Akce:	VD SLAPY GENERÁLNÍ OPRAVA MOSTNÍ KONSTRUKCE NA HRÁZI	<b>DOPLŇUJÍCÍ DIAGNOSTICKÝ PRŮZKUM</b>		Datum	Stupeň
				07/2021	DSP
Příloha:				Souprava	Označ. přílohy
					5

# **DOPLŇUJÍCÍ DIAGNOSTICKÝ PRŮZKUM PRO PROJEKT OPRAVY MOSTOVKY**

## **VD SLAPY - MOSTNÍ KONSTRUKCE NA HRÁZI** **(MOST EV. Č. 1027-1)**

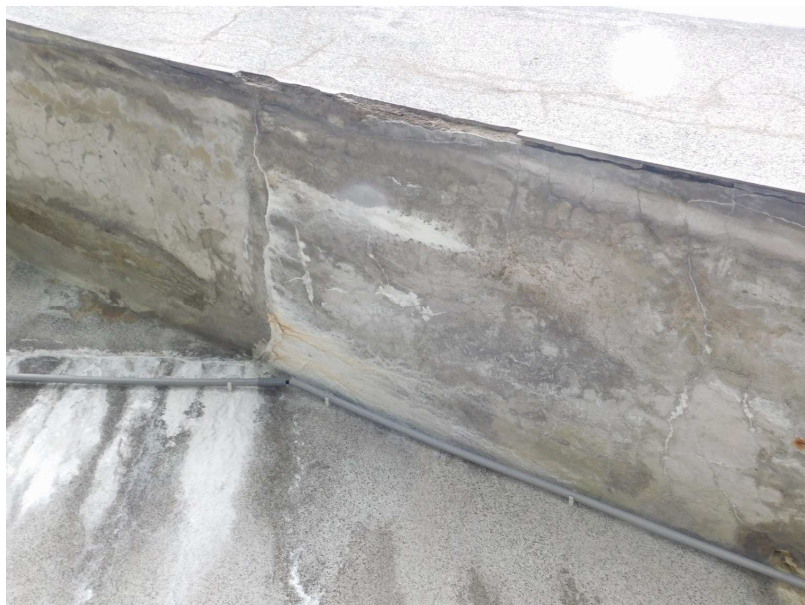
Stav schodiště vetknutého do pravého křídla je velmi špatný až havarijný. U schodiště byly zjištěny trhliny s průsaky, výluhy, rozpad madla zábradlí a degradace schodišťových stupňů.

Obr. 2.8 – detail poškozeného schodiště u pravého křídla opěry OP1, trhlina se silnými průsaky, beton schodiště se rozpadá

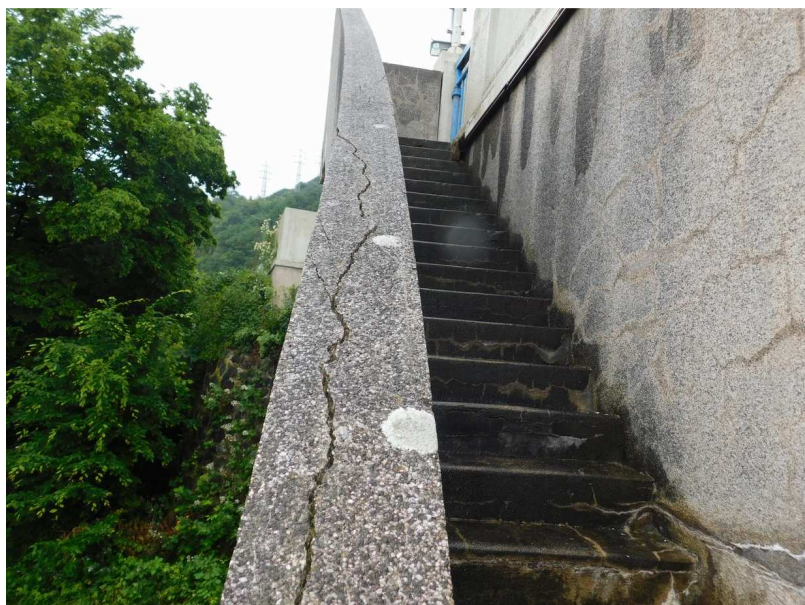
Obr. 2.9 – poškozené schodiště u pravého křídla opěry OP1, rozpad betonového madla schodiště, beton schodiště se rozpadá

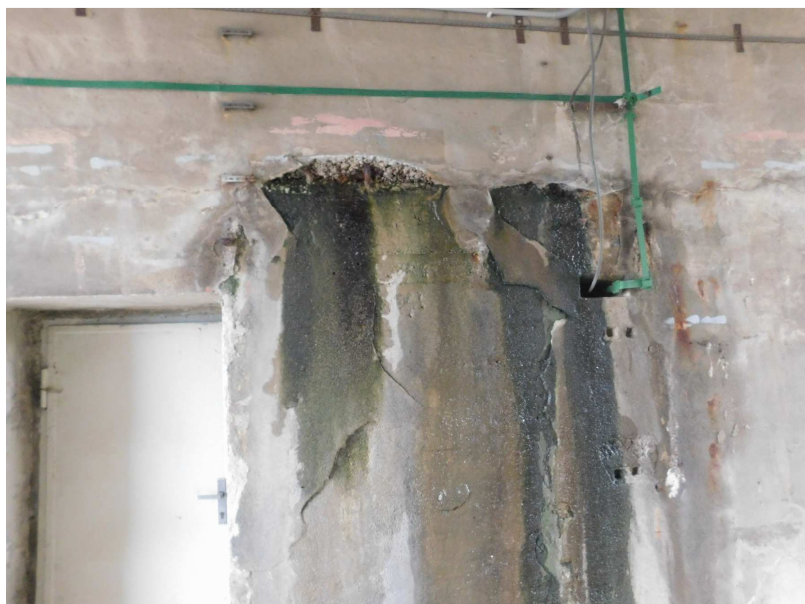
Obr. 2.10 – v navazujícím křídle u opěry OP1 jsou stopy po průsacích v pracovních sparách s výluhy pojiva

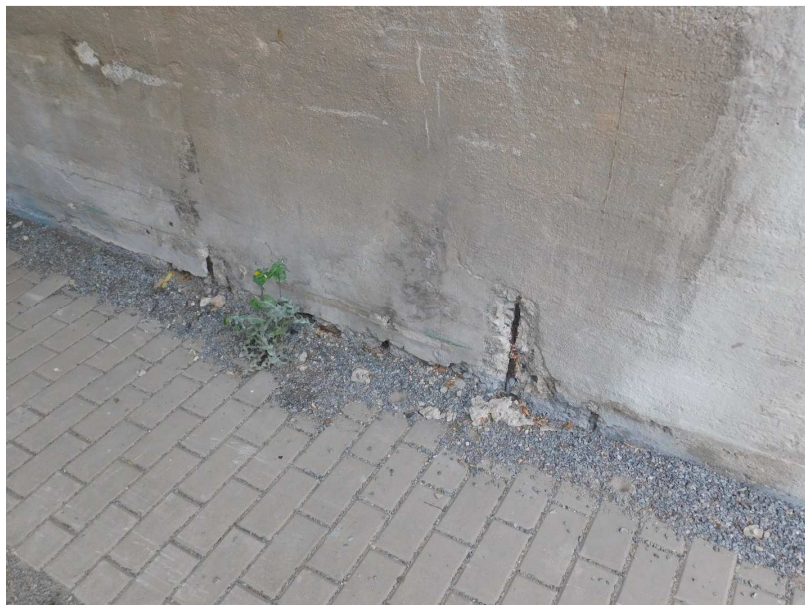
U spodní stavby byla zjištěna silnější koroze betonářské výztuže v místě lokálních poruch v dřívku a dřívku opěry OP1 a pilíře P2. Oslabení betonářské výztuže korozí se v těchto lokálních místech pohybovalo mezi 5 – 10 %, lokálně až 15% průřezové plochy.

Obr. 2.11 – opěra OP1, pata, odstřelená krycí vrstva, silná koroze betonářské výztuže

- korodující výztuž očistit, opatřit pasivačním nátěrem a nanést vrstvu sanace s inhibitory koroze, sanace bude provedena u betonů nosné konstrukce i spodní stavby pouze lokálně v místech poruch, celoplošná sanace nebude prováděna,

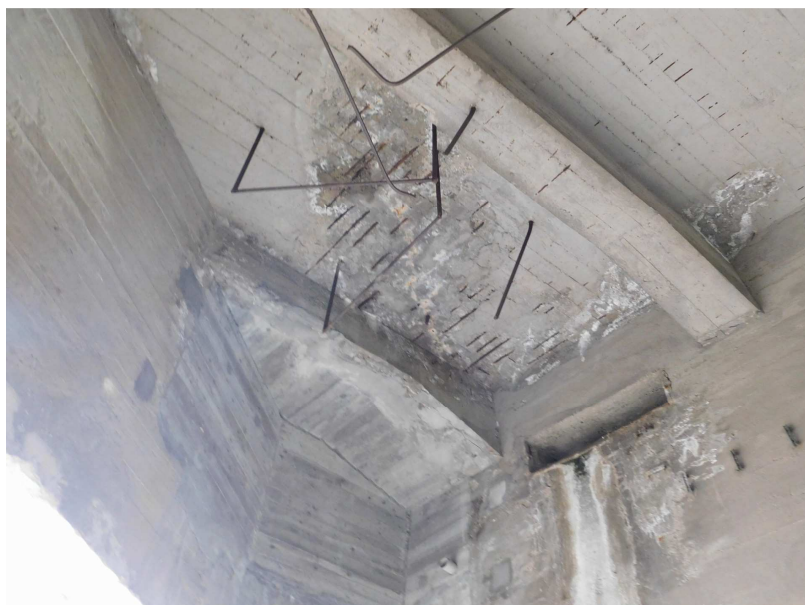
Z hlediska ověření stavu betonářské výztuže byla u pravého krajního trámu zjištěna silná koroze podélných i příčných betonářských profilů s oslabením průřezové plochy až o 20 %. U spodního líce horní desky na pravé straně bylo zjištěno oslabení korozí do 10 % průřezové plochy příčných i podélných profilů betonářské výztuže. U vnitřních trámů nosné konstrukce bylo zjištěno jen minimální popř. žádné korozní oslabení průřezové plochy betonářské výztuže.

Obr. 2.12 – silné zatékání s výluhy, koroze betonářské výztuže na spodním líci nosné konstrukce, pravá strana u trámů T2-T3

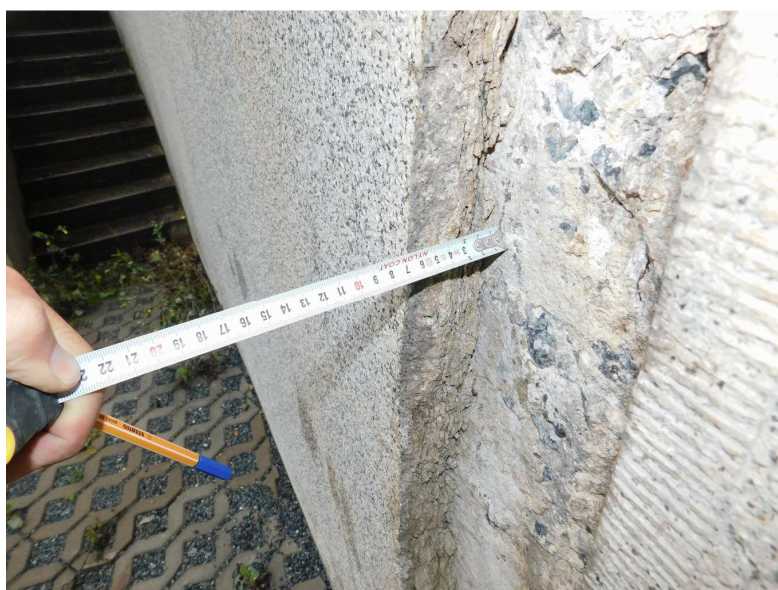
V omítce na boku křídel na pravé straně byly zjištěny vodorovné trhliny s výluhy. V omítce jsou patrné síťové trhliny a na několika místech (zejména na styku s dilatačními sparami) se omítka do hloubky 50 mm rozpadá. V omítce na líci křídel na levé straně byly zjištěny rovněž síťové trhliny, největší poškození bylo zjištěno na konci křídla u horního líce.

Obr. 2.16 – detail odpadlé omítky na líci pravého křídla opěry OP1 v místě dilatační spáry, omítka opadlá v celé šířce tj. 60 mm

- provést opravu pravého křídla – provést výkop za jeho rubem a do úrovně vodorovné trhliny s průsakem cca 2,5 m pod stávající niveletu vozovky, rub křídla řádně zaizolovat a odvodnit, trhliny v betonu křídel vyinjektovat, omítku křídla celoplošně nahradit novou omítku stejného vzhledu a charakteru (tj. tlustostěnná jemnozrná omítka tloušťky cca 60 mm, konkrétní složení provést na základě zkoušek stávající omítky a zkouškách referenčních ploch nové omítky), provést opravu betonů v místě dilatačních spár,

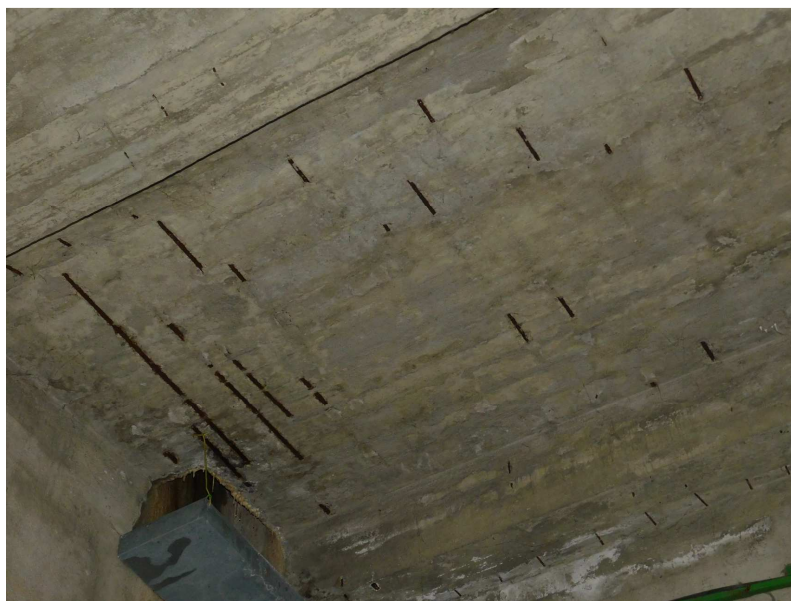
Obr. 2.31 – pole 16, prokreslená korodující výztuž na spodním líci horní desky

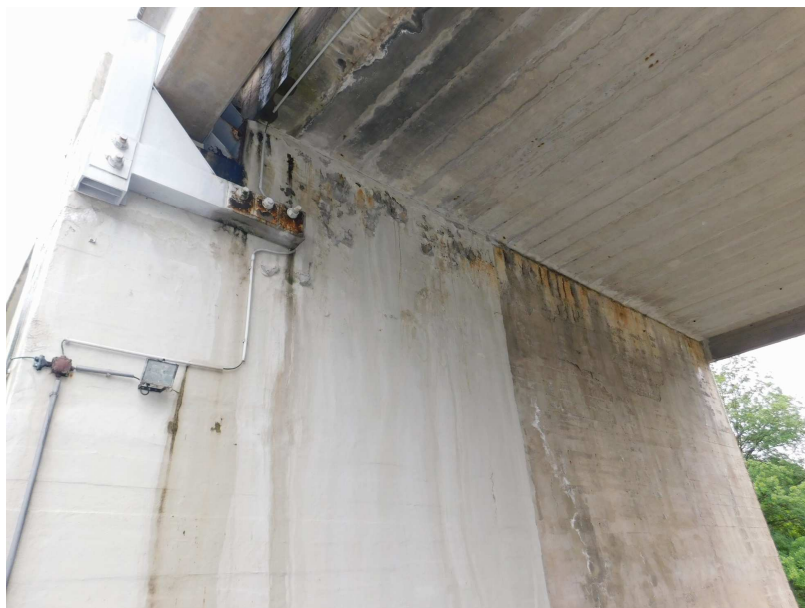
Obr. 2.36 – pole 3, pohled na pilíř, silné průsaky na úložný práh, výluhy pojiva, odpadá krycí vrstva, koroze výztuže

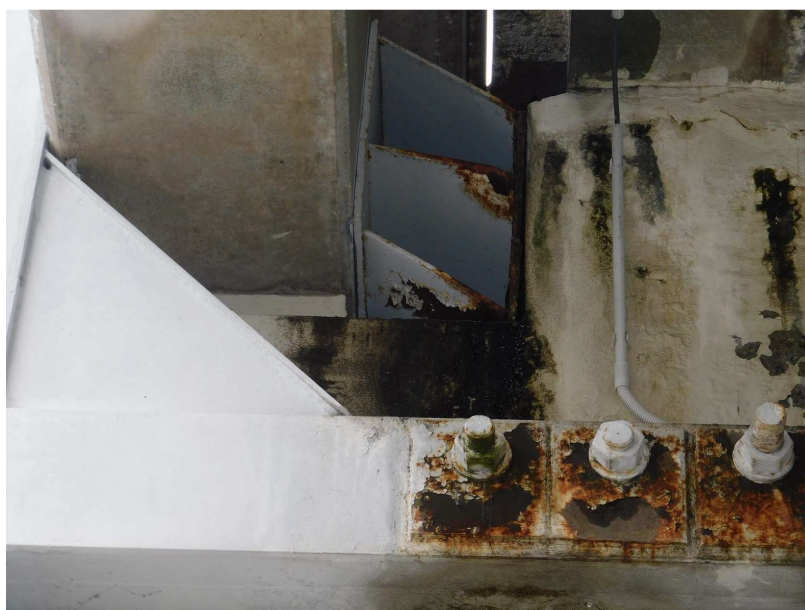
Obr. 2.37 – pole 3, koroze ocelového přípravku zajišťujícího stabilitu jeřábové dráhy na pilíři P3

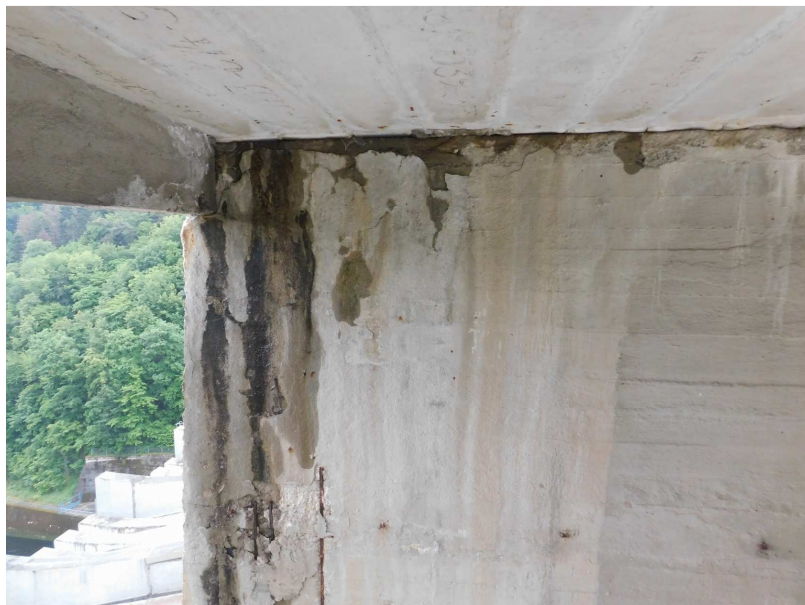
Obr. 2.38 – pole 3, silné zatékání u stěnového pilíře P6 na levé straně

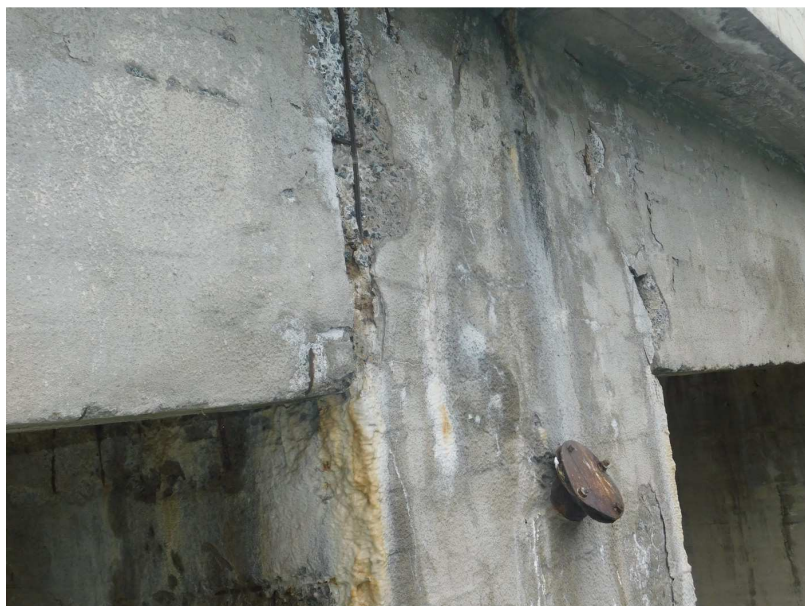
Obr. 2.39 – pole 4, degradace betonu úložného prahu pilíře P6

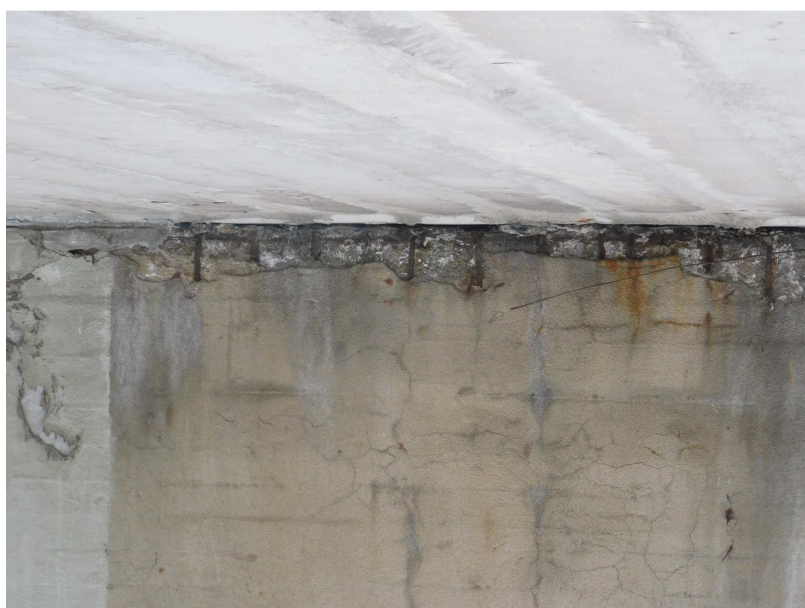
Obr. 2.40 – pole 11, odpadlá omítka na úložném prahu, odpadlá krycí vrstva, koroze obnažené betonářské výztuže

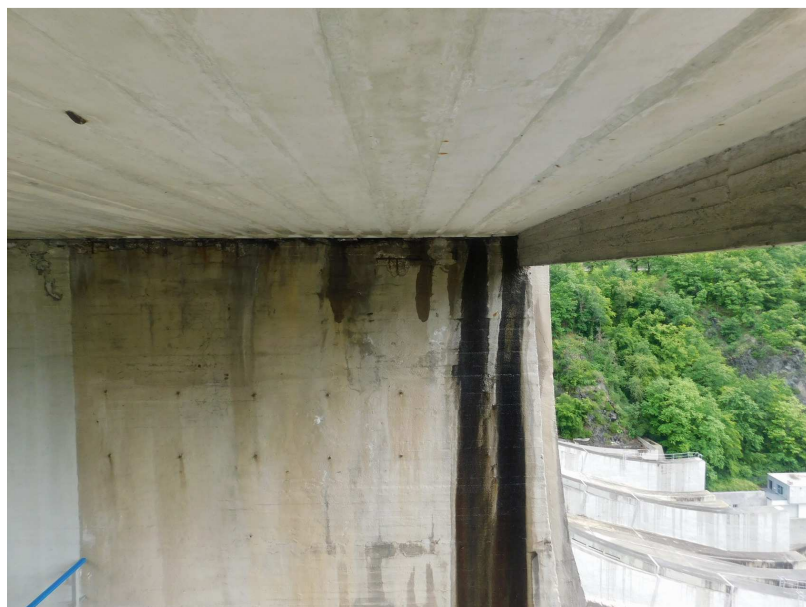
Obr. 2.41 – pole 11, silné průsaky úložným prahem pilíře P11, levá strana

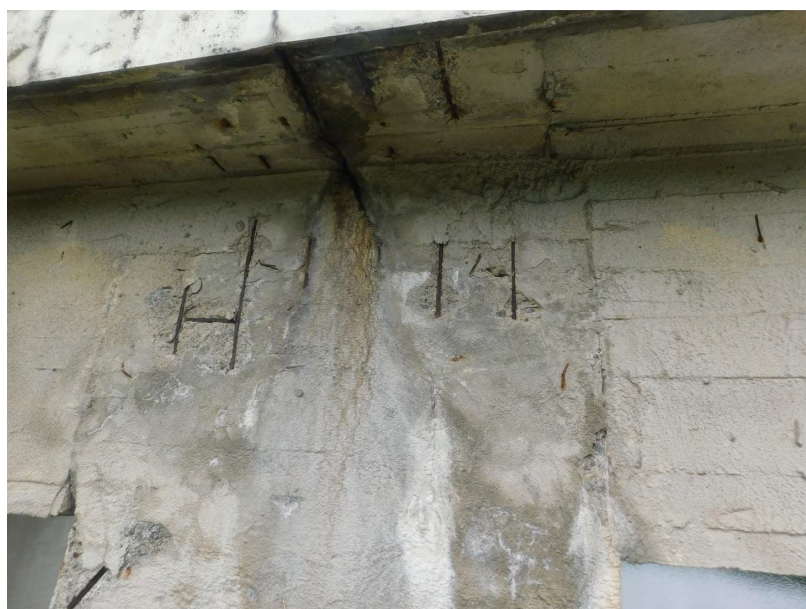
Obr. 2.42 – pole 11, levý bok, silné průsaky nad dilatační sparou pilíře P12, degradace betonu

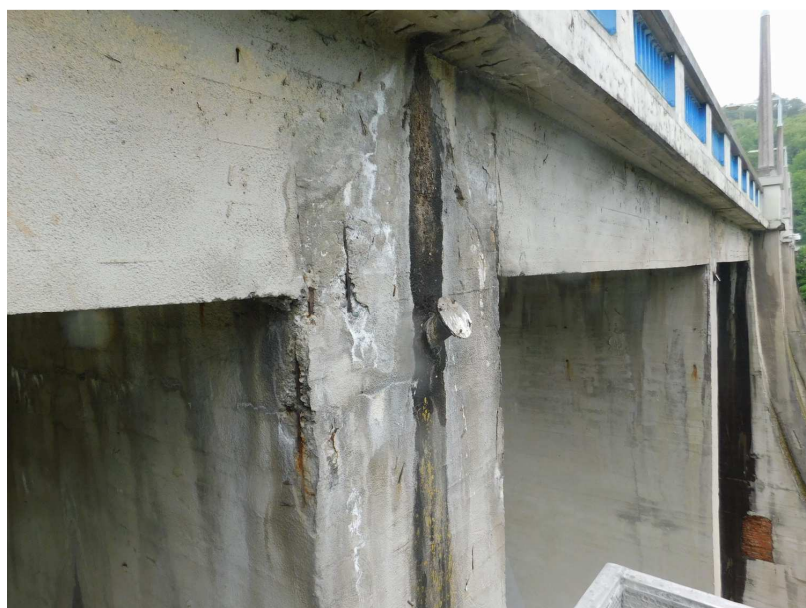
Obr. 2.43 – pole 12, levý bok, silné průsaky nad dilatační sparou pilíře P13, degradace betonu

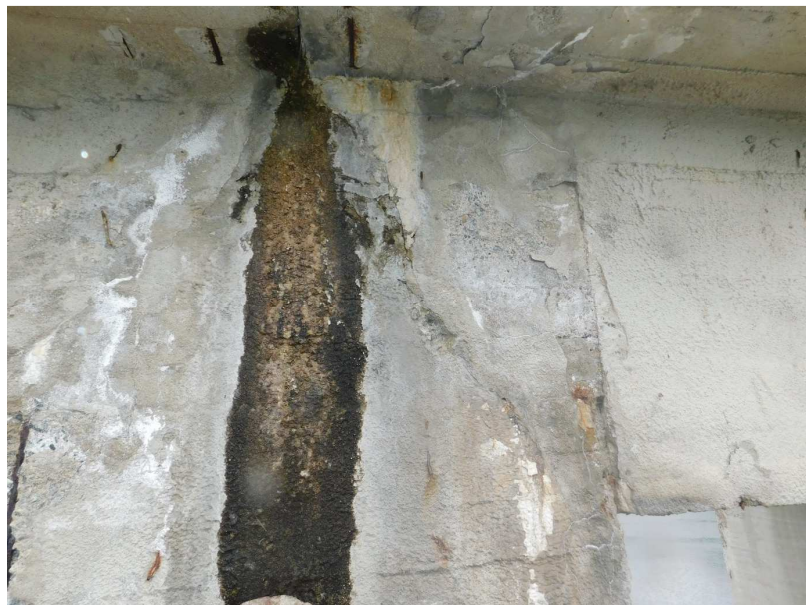
Na horním líci úložného prahu byla lokálně zjištěna degradace horní hrany úložného prahu pilířů a to do hloubky 50 mm, výjimečně pak do 100 mm (např. levý roh úložného prahu pilíře P13 v poli 12).

Obr. 2.44 – pole 12, detail degradace levého boku úložného prahu pilíře P13, šikmé trhliny

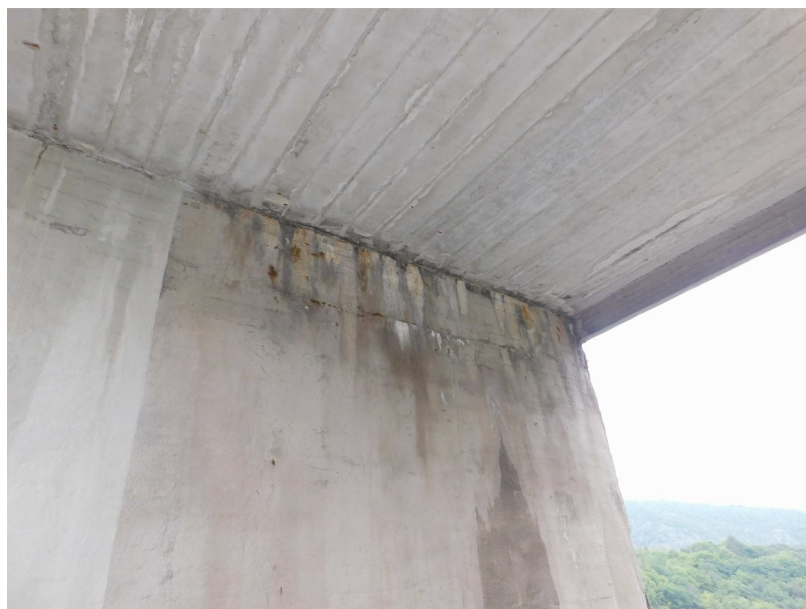
Obr. 2.45 – pole 13, průsaky v úložné spáře pilíře, degradace betonu

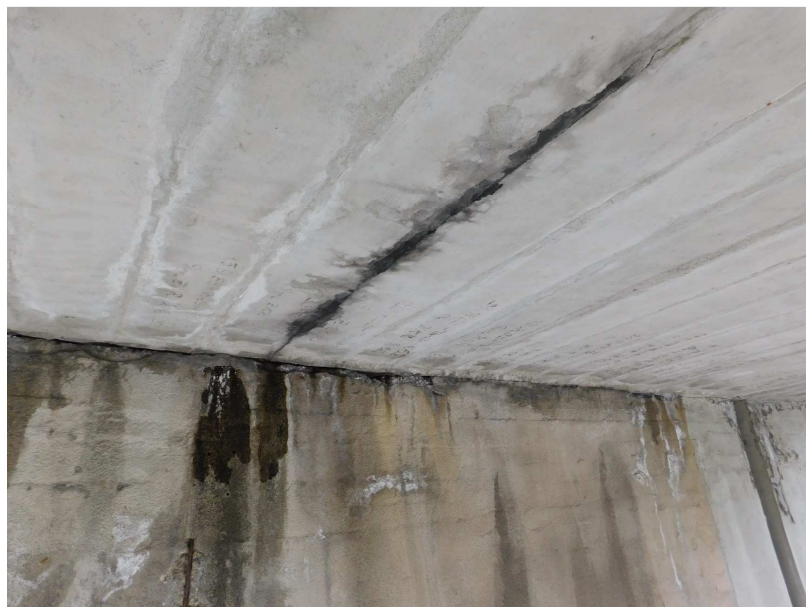
Obr. 2.46 – pole 13, průsaky ve spáře mezi nosníky J-115, průsaky na úložný práh

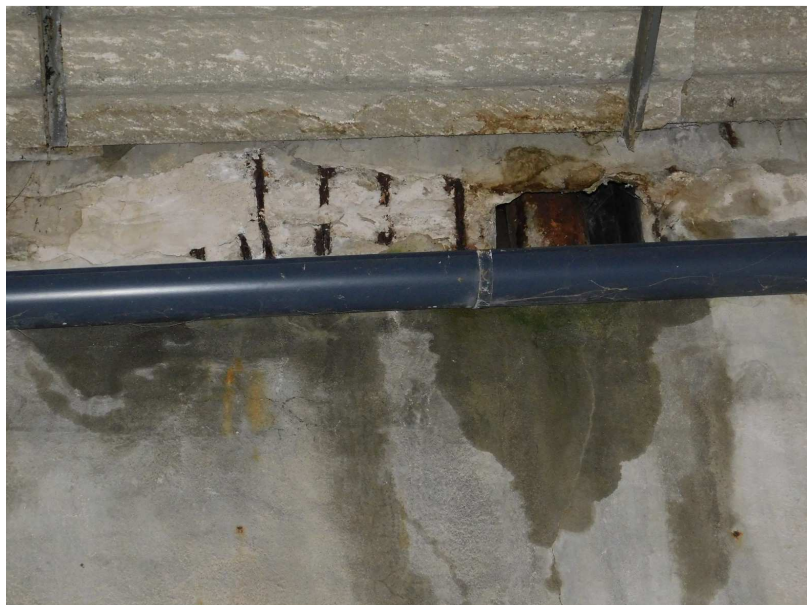
Obr. 2.50 – pole 15, degradace betonu úložného prahu pilíře P16

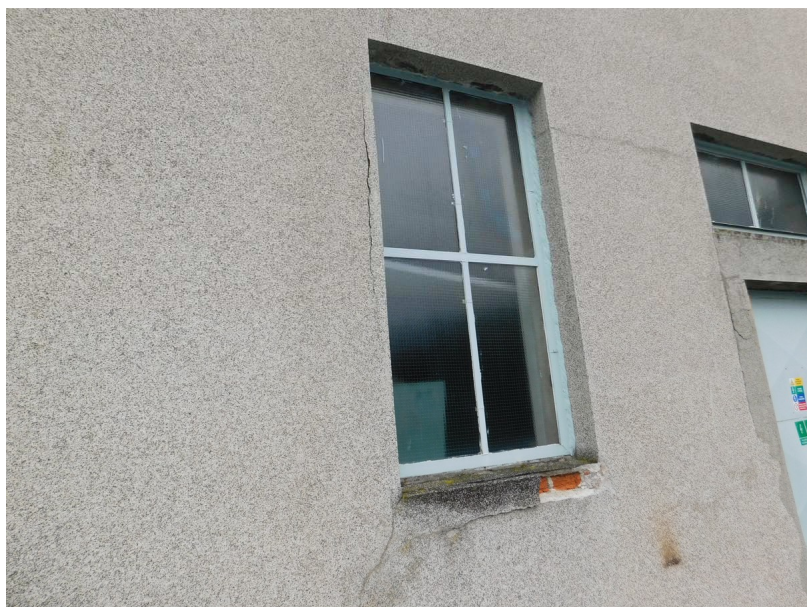
Obr. 2.51 – pole 15, degradace u okenního otvoru, pravá strana

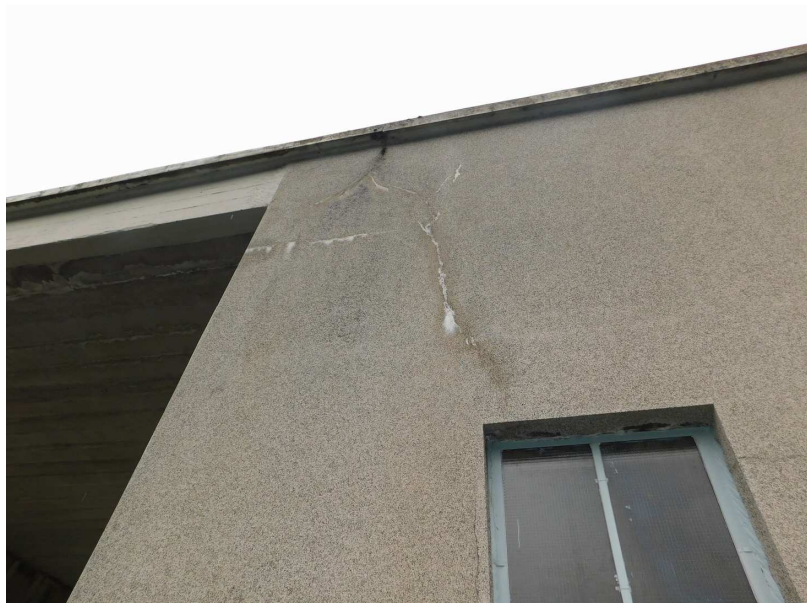
Obr. 2.52 – pole 15, trhliny s výluhy na líci omítky na boku rámového pole

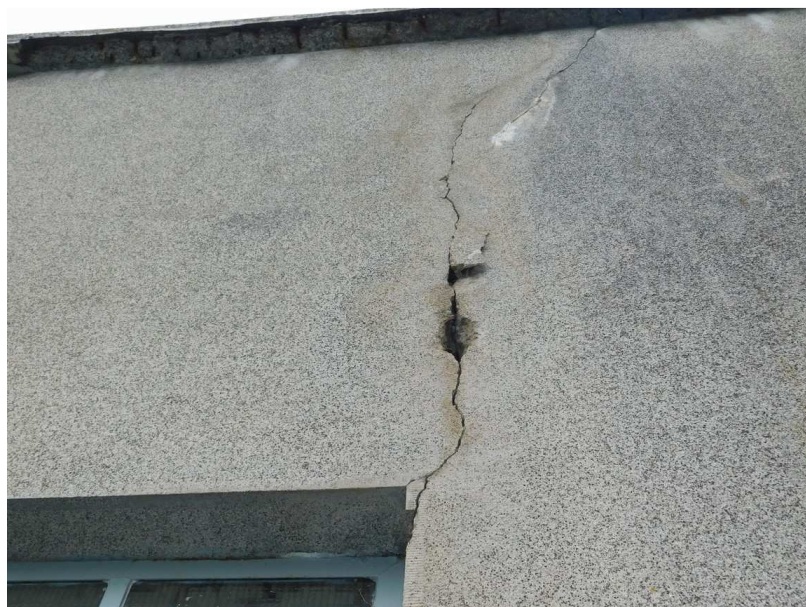
Obr. 2.53 – pole 15, svislá trhlina šířky 5 mm v omítce nad okenním otvorem na boku rámového pole

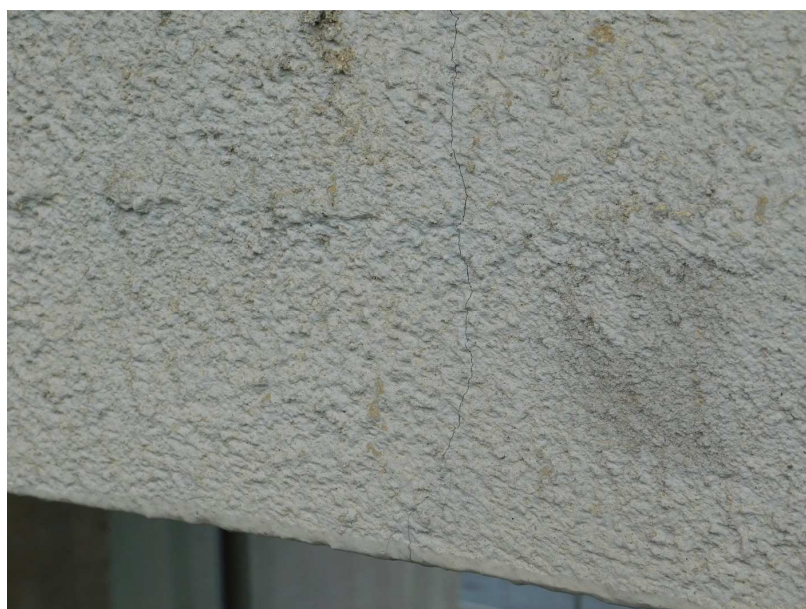
Obr. 2.54 – typická závada, svislá trhlina v plentovací zídce

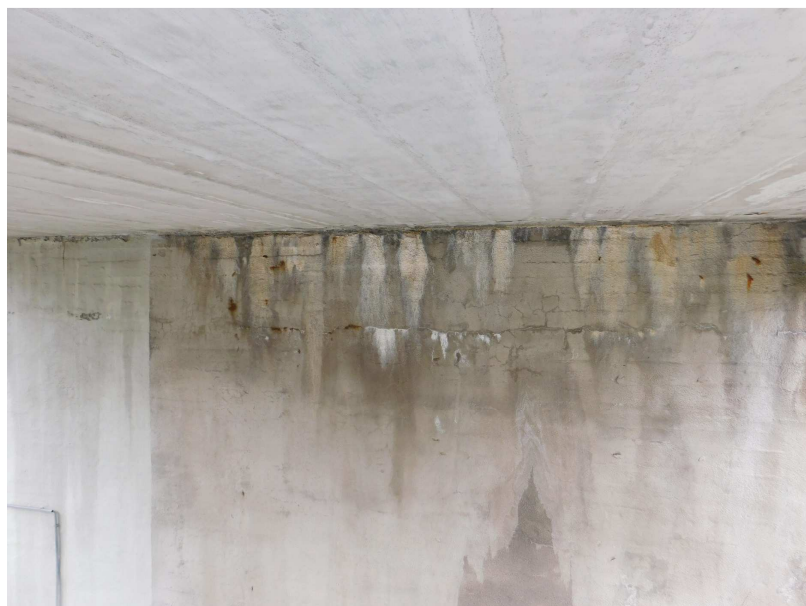
Obr. 2.55 – silné průsaky s výluhy na lici úložného prahu

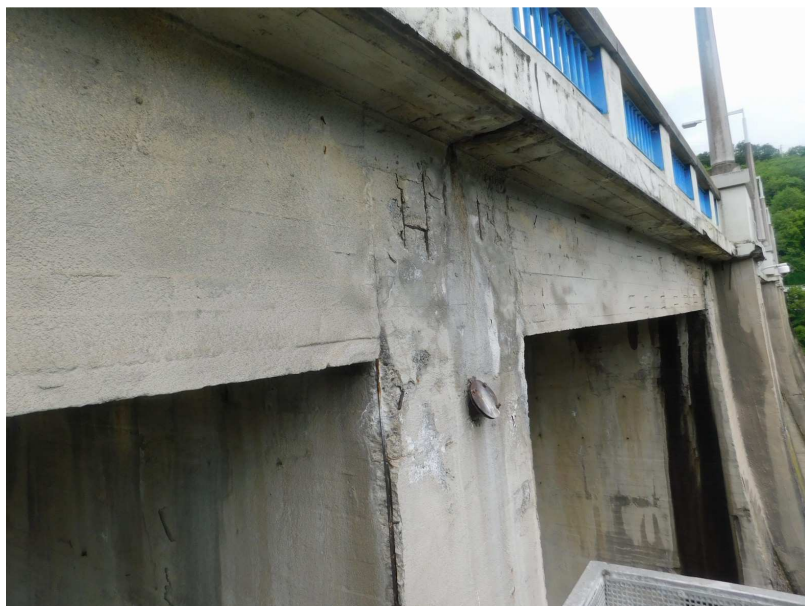
Obr. 2.57 – detail levého boku pilíře P12, degradace betonu, koroze betonářské výztuže

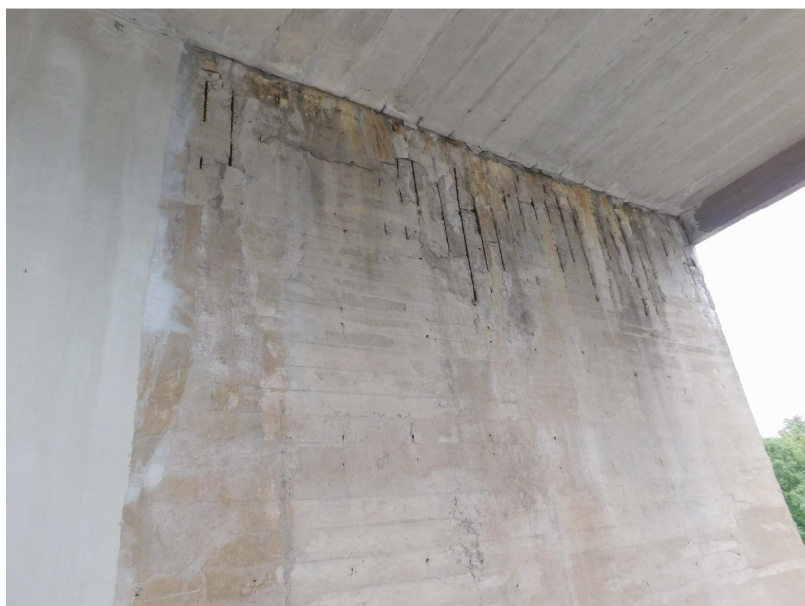
Obr. 2.58 – plošná separace krycí vrstvy betonu úložného prahu pilíře P3

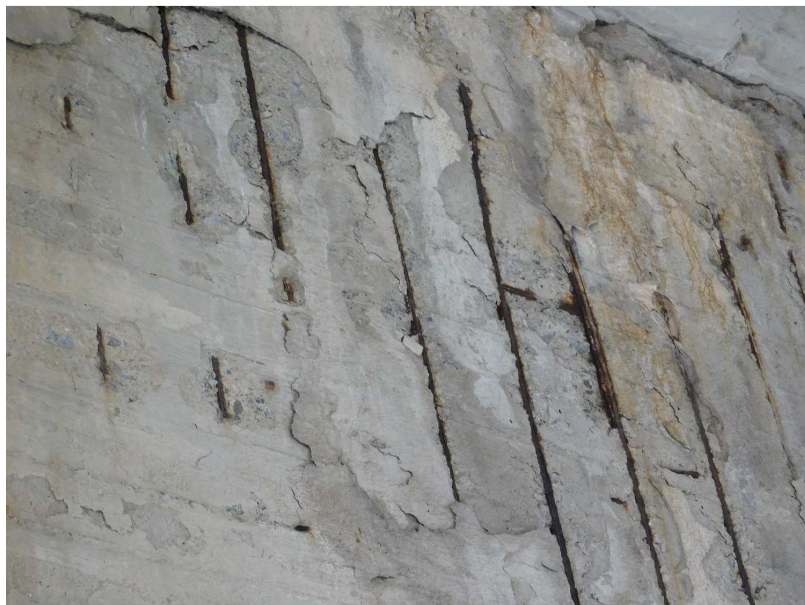
Obr. 2.59 – detail degradace úložného prahu a koroze svislé betonářské výztuže

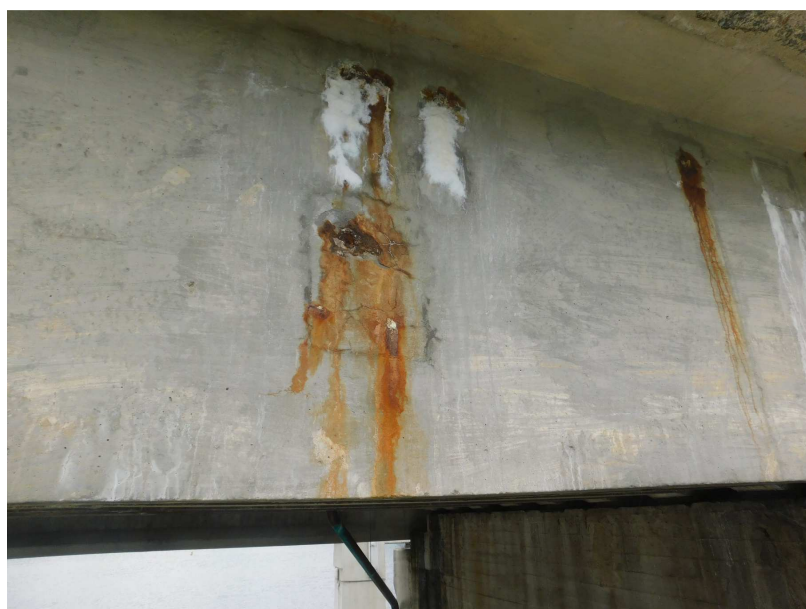
Obr. 2.68 – pole 8, výluhy a koroze v místě kotvy příčného předpětí

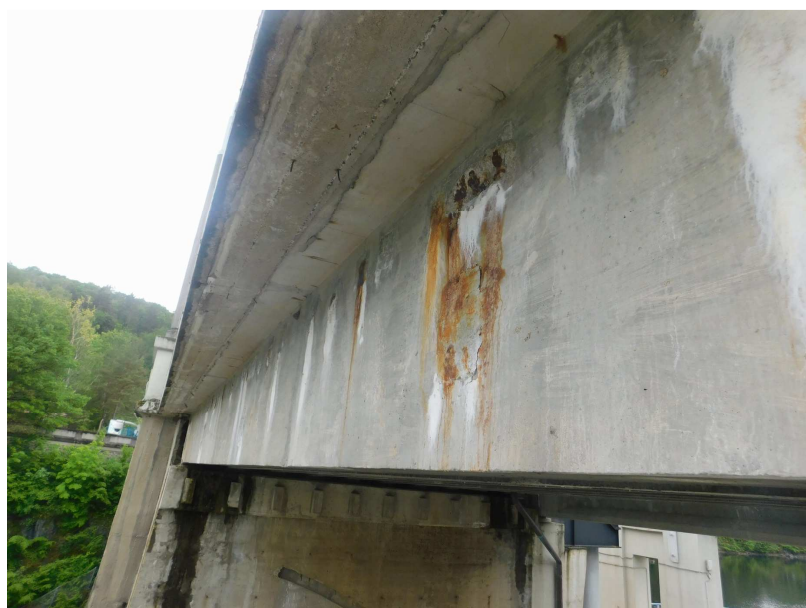
Obr. 2.69 – pole 10, výluhy na levém boku nosné konstrukce

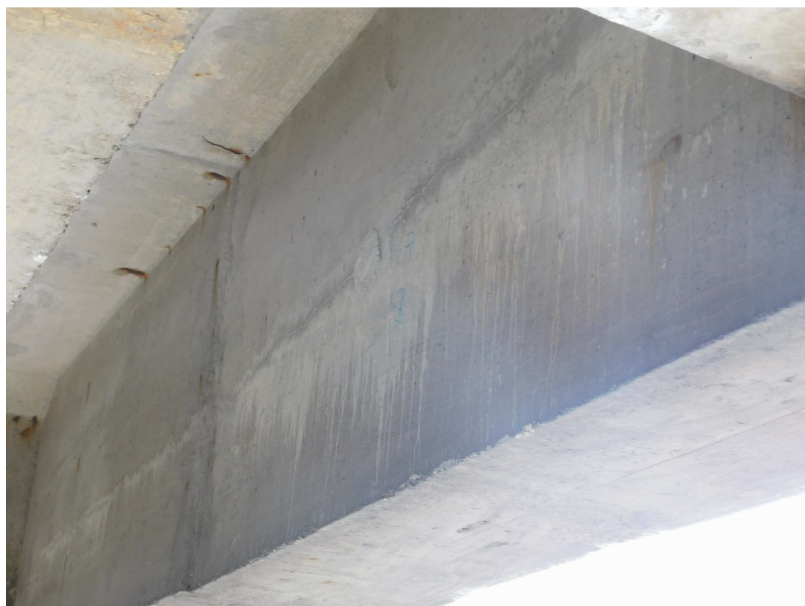
Obr. 2.71 – pole 10, trhliny kopírující předpínací výztuž na boku krajního levého trámu

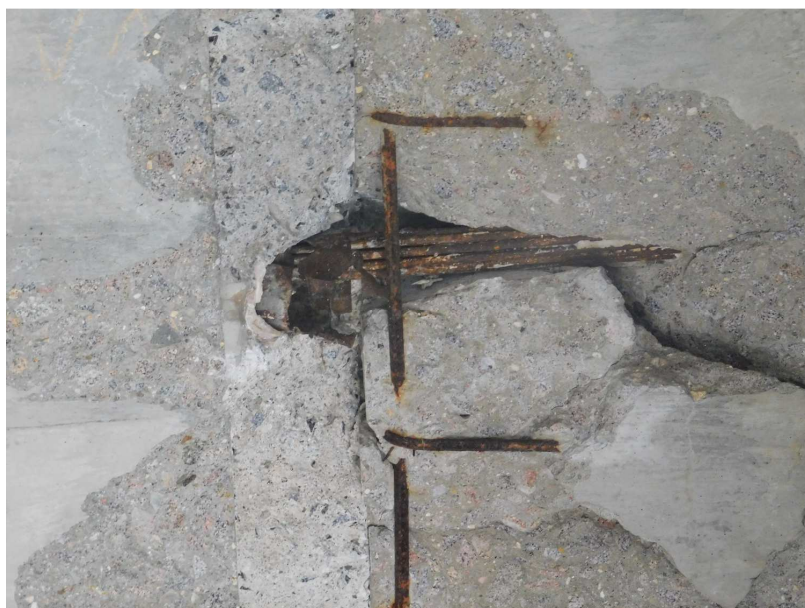
Obr. 2.72 – pole 10, koroze příčného předpětí nosné konstrukce, plošně odpadá krycí vrstva

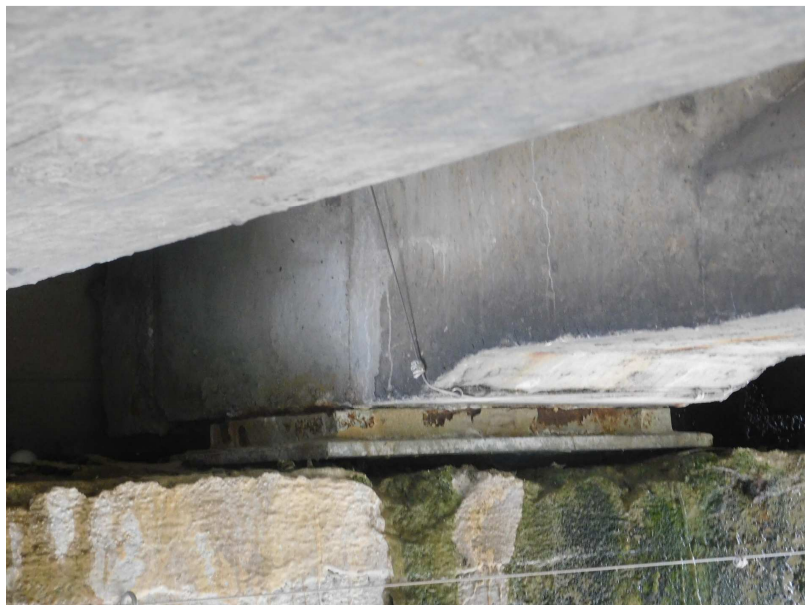
Obr. 2.73 – pole 10, koroze ocelových ložisek

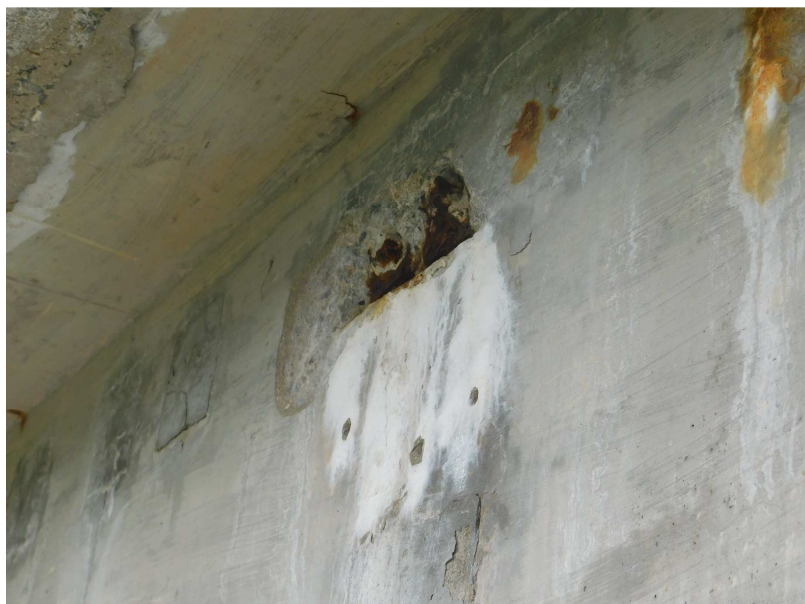
Obr. 2.74 – detail silných výluhů, koroze kotev příčného předpětí

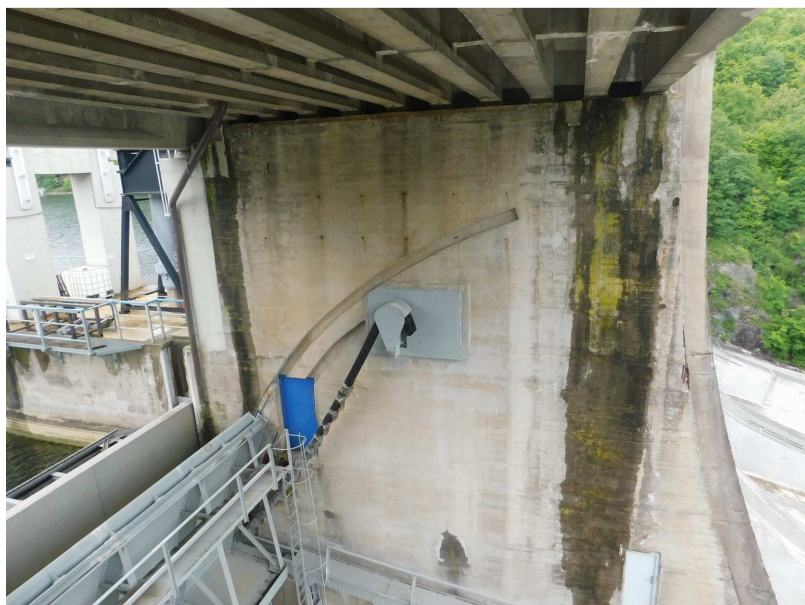
Obr. 2.75 – pole 10, zatékání v krajních částech úložného prahu pilíře P10

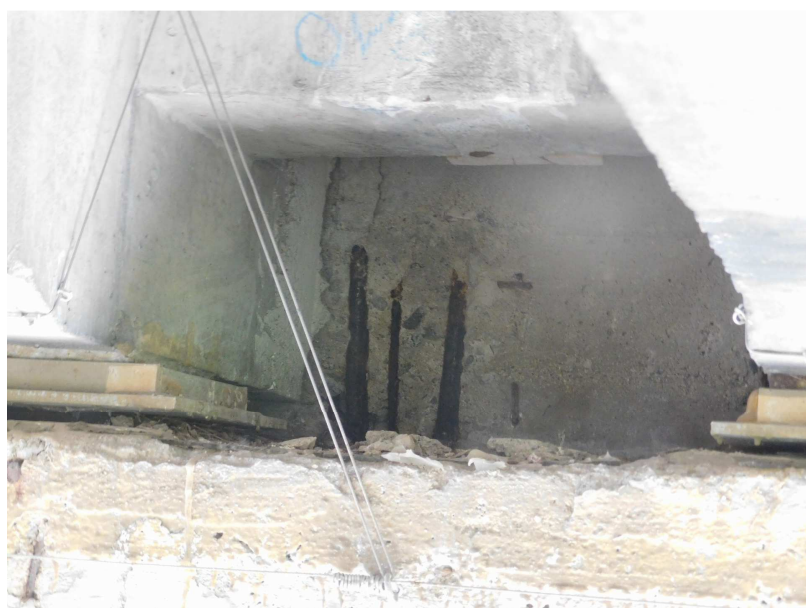
Obr. 2.78 – pole 10, degradace betonů úložného prahu, silná koroze výztuže

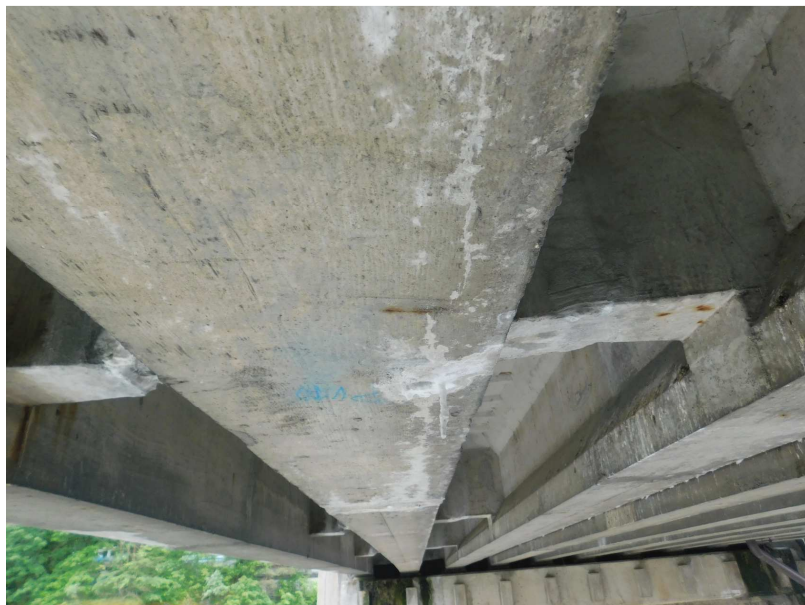
Obr. 2.79 – pole 9, výluhy pojiva v trhlině kopírující trajektorii předpínací výztuže

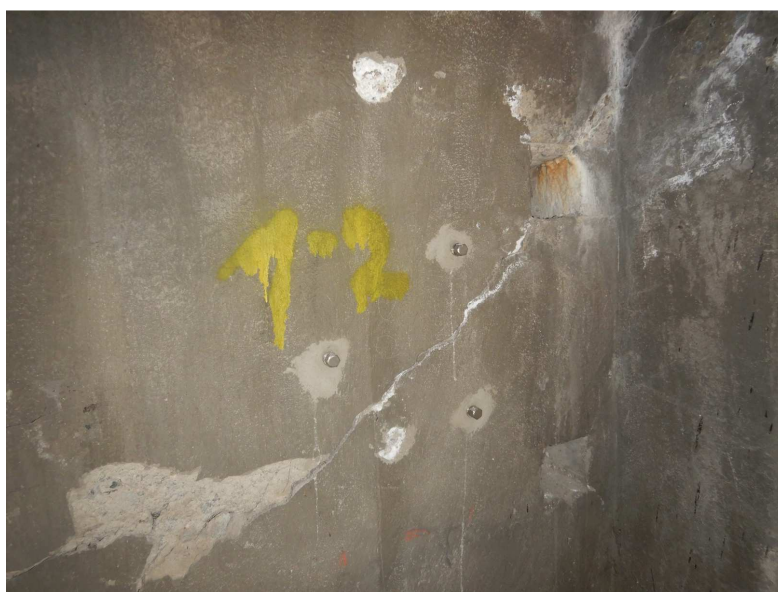
Obr. 2.104 – pole 11B, šikmá trhlina v levé stěně

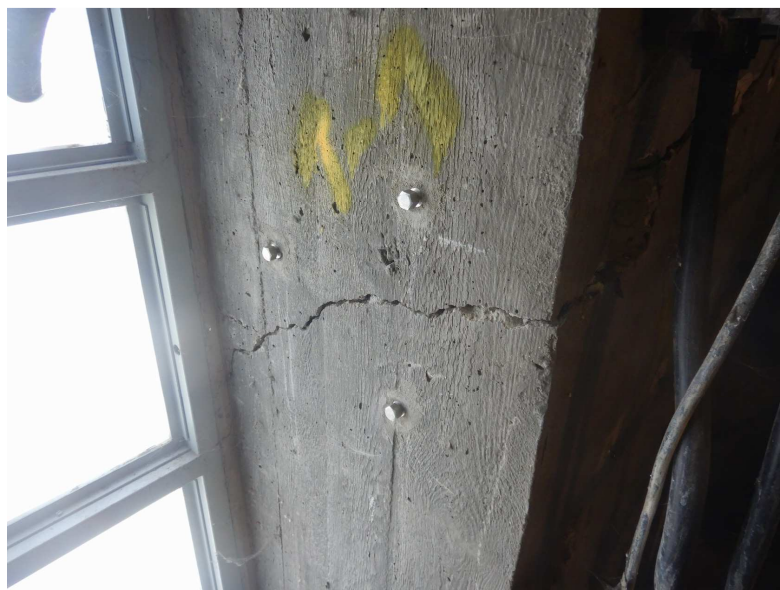
Obr. 2.105 – pole 11B, šikmá trhlina v levé stěně

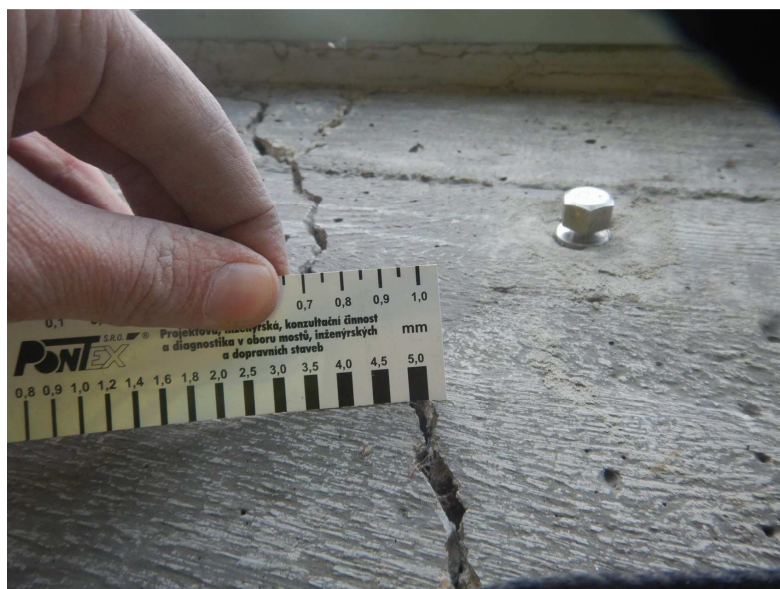
Obr. 2.106 – pole 11B, detail trhliny v levé stěně šířky 5 mm

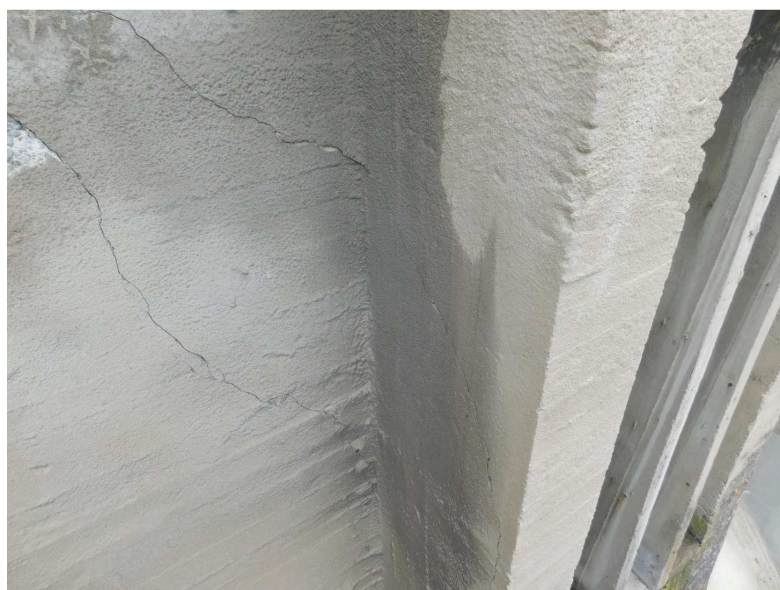
Obr. 2.107 – pole 11B, šikmá trhlina v levé stěně na vnějším líci

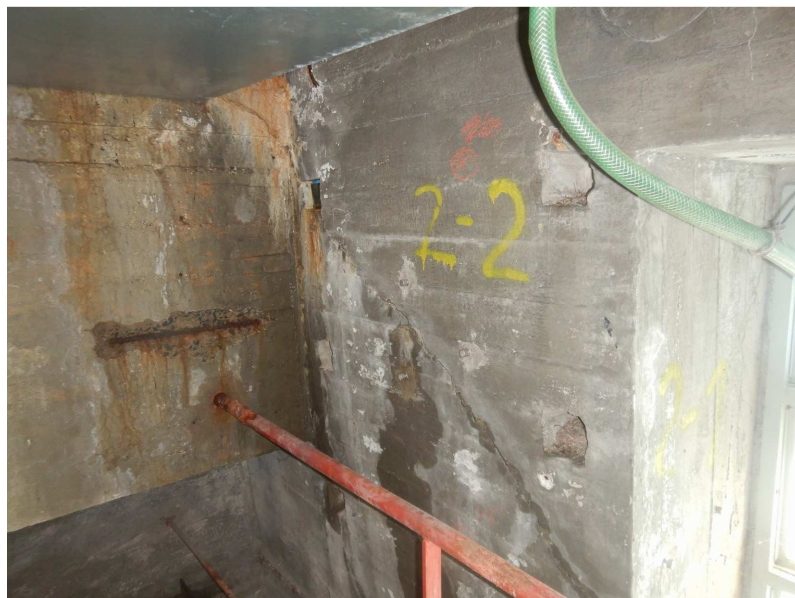
Obr. 2.44 – **trhlina č. 1**

- výrazná šikmá trhlina na vnějším i vnitřním líci levé (vzdušné) stěny
- trhlina přechází přes okenní otvor
- přes trhlinu osazeno měření PVL
- největší šířka trhliny 2,5 mm

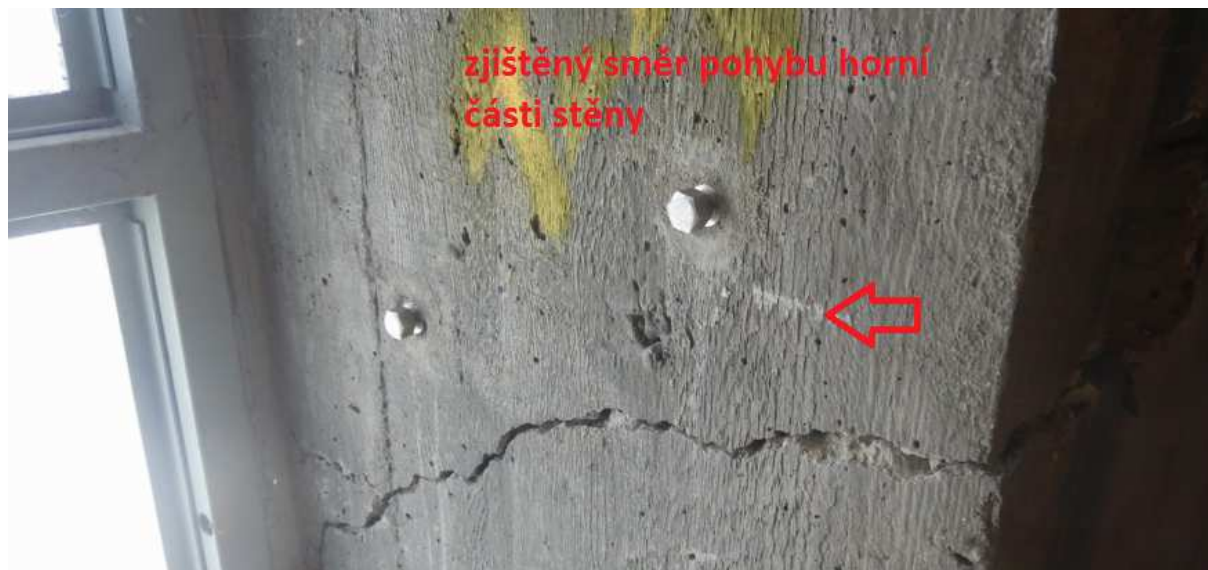
Při analýze charakteru trhlín byl zjištěn smykový posun v konstrukcích velikosti až několik mm. Při tomto smykovém posunu došlo k vysunutí horní části stěny směrem k vzdušnému líci.

Obr. 2.71 – charakter usmyknutí levé stěny směrem k vzdušnému líci
