L i b e r e c

Popis příčin skalního řícení v části parcely č. 2636 v k.ú. Liberec a návrh opatření

∞ Inženýrskogeologické posouzení ∞

říjen 2019

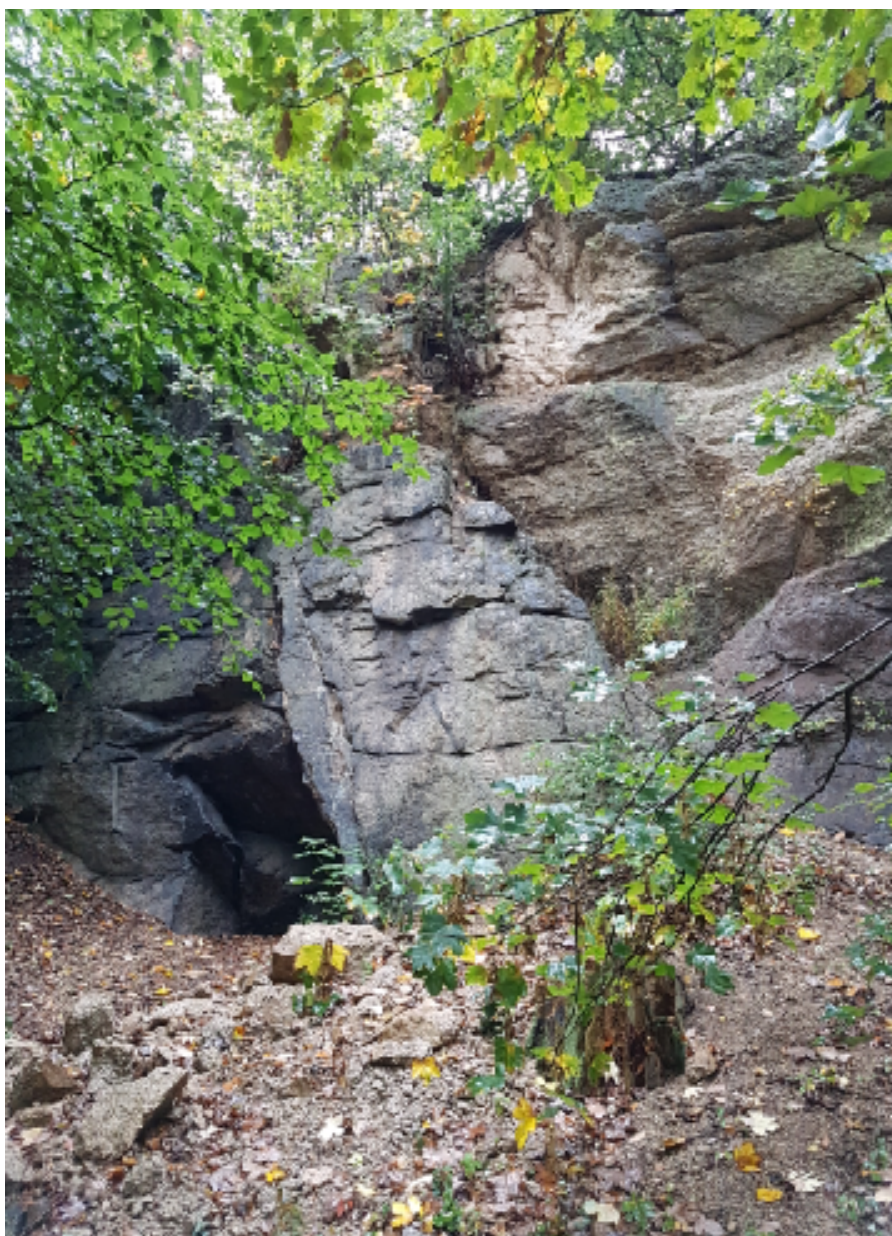
Finální polohy pod přemístěnými eluviálními vrstvami a samozřejmě ve skalní stěně představuje různě zvětřalá a rozpukaná, hrubozrnná, biotitická žula. Právě kvůli nepravidelnému rozpukání a stupni zvětřování se ve stěně objevují místa s uvolněnými či s uvolňujícími se žulovými bloky různé velikosti.

Vliv na vznik uvolňujících se žulových bloků má z přírodních důvodů v první řadě stupeň rozpukání, míra zvětřování, vzdušná i vodní eroze, klimatické podmínky, resp. změny teplot a včetně mrazových cyklů, kořenový systém vegetace, morfologie terénu... nezanedbatelné jsou i antropogenní vlivy, přičemž tím zásadním z nich je ponechání stěny živlům, chcete-li nepříliš zdařilá údržba.

pohled na skalní stěnu s uvolněným prostorem ve vrcholové partii
a s úlomky rozpadlého bloku pod patou stěny

Z výše uvedeného textu a z fotografií plyne, že současný stav konkrétního úseku parcely č. 2636 v k.ú. Liberec, resp. stav skalního masivu, chcete-li předmětné části skalní stěny tvořené nepravidelně zvětralou a rozpukanou biotitickou žulou a uvolněnými i uvolňujícími se žulovými bloky, je havarijní.

Je nepochybné, že sanace řešené partie skalní stěny by se měla odehrát co nejdříve. Možností sice není mnoho, v každém případě souvisejí mimo jiné i s tím, jakou podobu po sanaci by měla skalní stěna v daném přírodním prostoru určeném primárně k odpočinku Liberečanů mít.

Jednou z reálných variant sanace jsou speciální práce ve skalní stěně i s pomocí horolezecké i jiné vhodné techniky, přičemž zde proběhne v první řadě očištění skalních stěn od náletových dřevin, kořenů a sejmutí uvolňujících se i uvolněných bloků. Až potom budou vytypovány další bloky, které budou v následujícím čase označeny, pak monitorovány a včas v momentě, když se objeví první známky nestability, sanovány. Nepředpokládám však, že zde s ohledem na velikost, resp. plošný rozsah a výšku stěny a na charakter lokality bude v rámci sanace předmětné, tedy současné části skalní stěny zvolena alternativa překrytí stěny ocelovými dvouzákrutovými sítěmi fixovanými svorníky včetně výstavby těžkého záchytného plotu nebo dynamické bariéry proti padajícím úlomkům či dalším blokům s vysokou kinetickou energií...

Spíše se bude jednat o subtilnější absorbéry kinetické energie především proto, že frekventovaná pěšina kolem vodní nádrže se nenachází bezprostředně pod stěnou, ale až několik metrů od paty skalní stěny. Navíc po primární sanaci, kdy větší uvolňující se bloky budou odstraněny, nebude hrozit řícení takového rozsahu, ke kterému došlo doposud. Zároveň by měl být zneprůchodněn vchod do zející větší pukliny při patě skalní stěny, avšak propustnost pro odtok puklinové vody bude zachována.

Pokud nebudou uvolňující se bloky nebo potencionálně nestabilní bloky odstraňovány, lze je v rámci sanace skalní stěny přikotvit injektovatelnými zavrtávacími kotevními tyčemi do slabě rozpukané partie žuly. Injektáž by se provedla cementovou injekční směsí. Volba dalších opatření je věcí názoru a nepochybně bude vyřešena po dohodě se zástupci firem, které se sanací skalních stěn zabývají.

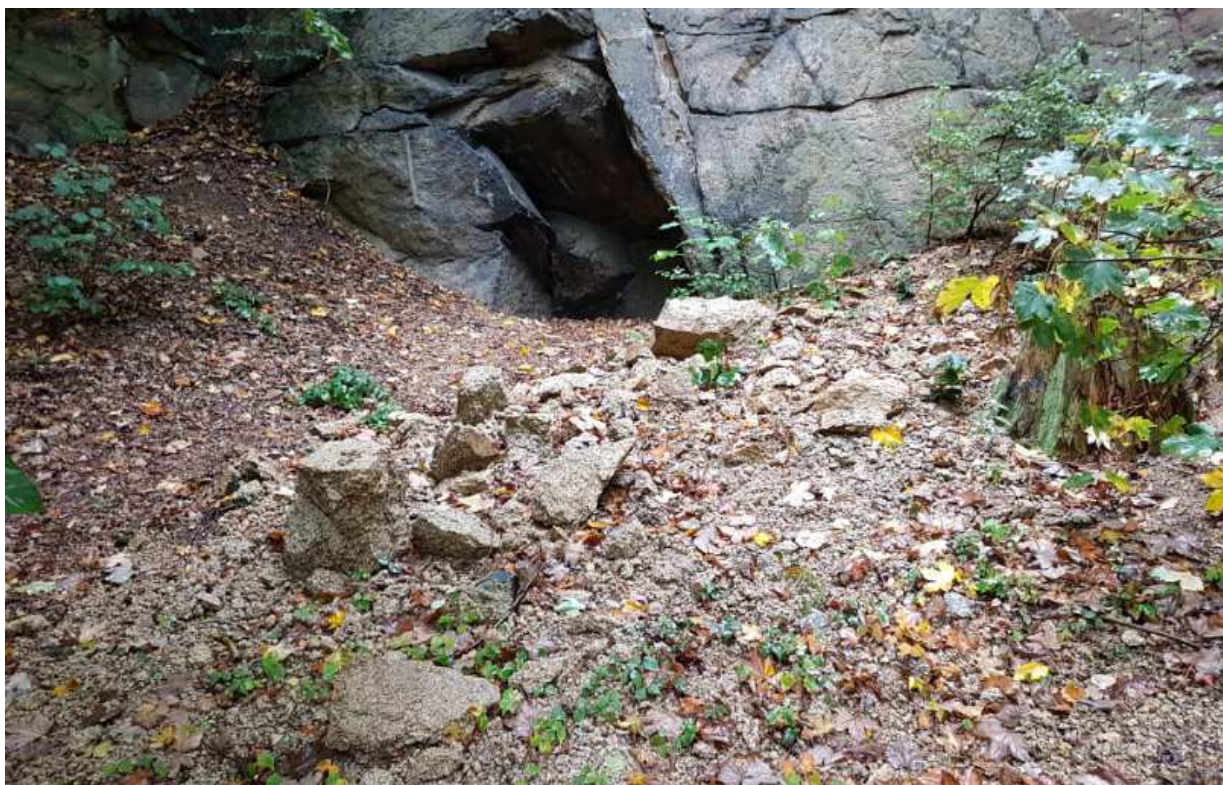
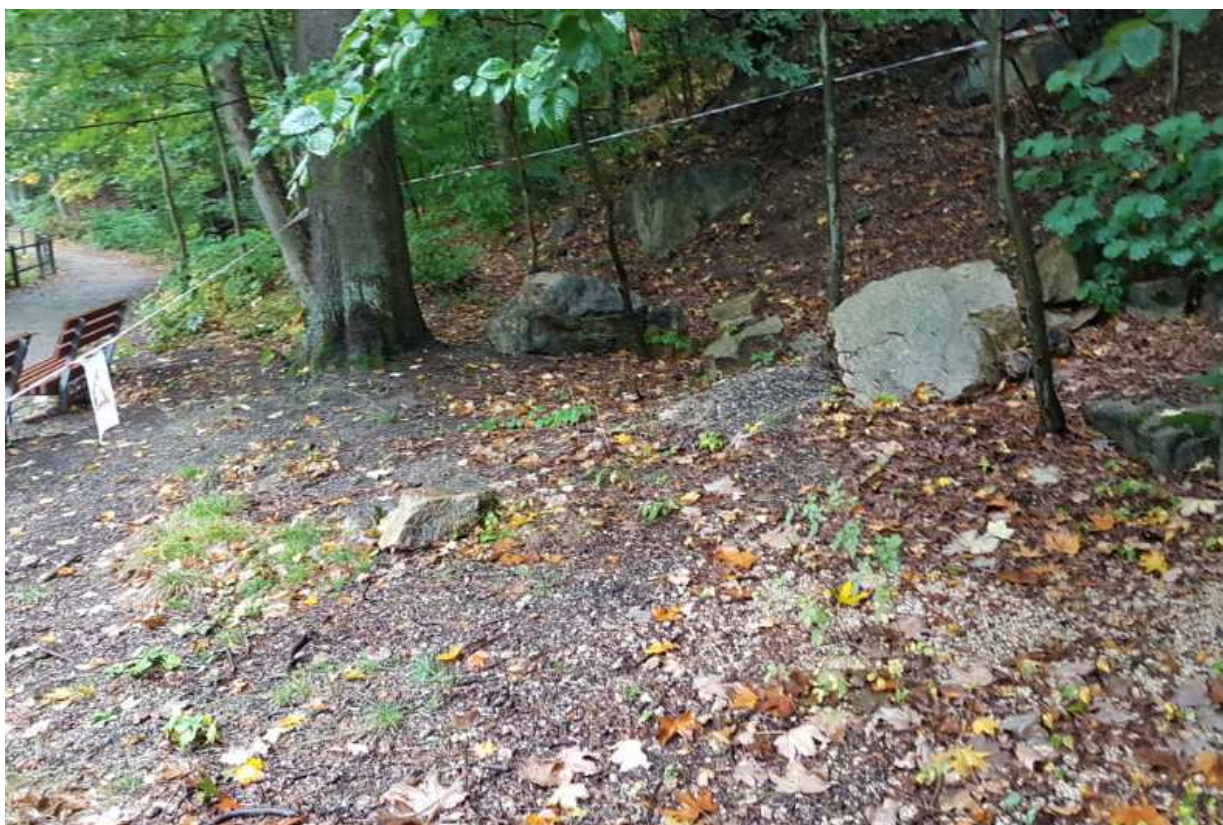
details s různě velkými úlomky žuly zřícenými ze skalní stěny, přičemž některé mají stejně jako žula ve stěně charakter zcela zvětralé horniny (horní foto) a jiné jsou pouze mírně zvětralé (dolní foto)

Některé z bloků hrozí, a to akutně, že v reálném čase nekontrolovatelně opustí své místo a zřítí se stejně, jako se to stalo již v případě výše vyfotografovaných úlomků z předmětné stěny. Přitom se nejedná (i když ne akutně) pouze o tento konkrétní úsek, ale i o některá další místa se skalními stěnami podél vodní nádrže, která je nutné vhodně ošetřit resp. preventivně ošetřovat.
