Objednatel:	Povodí Labe s.p.	Obec:	Nymburk	Kraj:	Středočeský
Akce:	Běžné prohlídky na jezových lávkách Poděbrady a Nymburk v roce 2022 BPM 2022			Datum	Stupeň
				12/2022	TP
Příloha:	JEZOVÁ LÁVKA VD NYMBURK			Souprava	Označ. přílohy

BĚŽNÁ PROHLÍDKA MOSTU
12/2022

VD NYMBURK – JEZOVÁ LÁVKA

Objekt: Jezová lávka VD Nymburk
Okres: Nymburk
Prohlídku provedla firma: PONTEX, s.r.o.
Prohlídku provedl: Komanec Petr, Ing.
Datum provedení prohlídky: 17.10.2022 (zahájení prohlídky)
Poznámka: Jako podklad byla použita předchozí prohlídka.
Počasí v době prohlídky: jasno
Teplota vzduchu: 16 °C
Teplota NK: nezjištěno

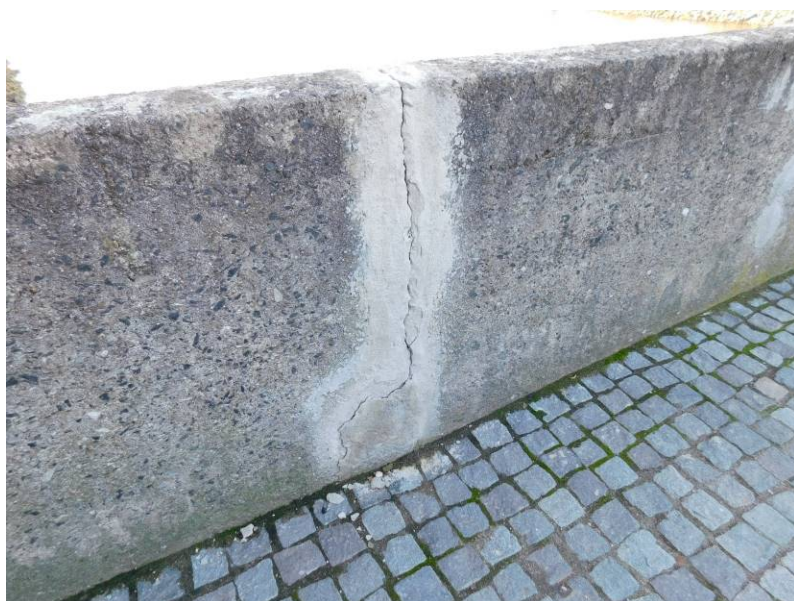
Sanovaná trhlina v zábradelní části čelní zdi

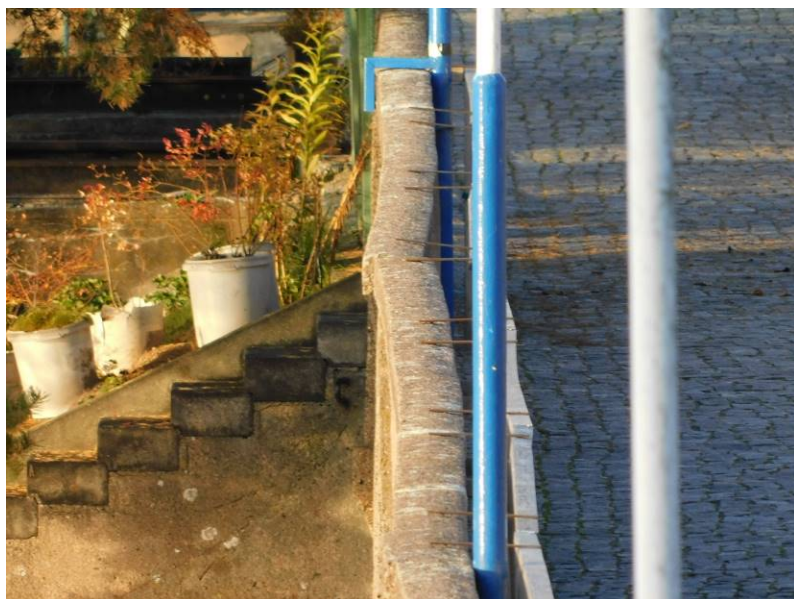
V poli 1 a 2 na pravé straně je polovině rozpětí poprsní zeď vysunuta vně oblouku. Zejména v poli 1 je poprsní zeď ve vrcholu oblouku výrazně vysunutá a **může dojít ke zřícení**. V poli 2 je zeď vysunutá v menší míře.

V minulé HPM bylo konstatováno, že k posunutí zdi došlo pravděpodobně působením bočního tlaku nadnásypu a dále dlažby chodníku. Vlivem vyspárování dlažby směrem k poprsním zdem dochází k zatékání do konstrukce po vnitřním líci stěn a pravděpodobně již došlo k porušení výztuže kotvící tyto stěny ke konstrukci oblouků.

Pohled na vysunutí a deformace částí čelních zdí

- Stav konstrukce vyžaduje provedení celkové opravy. Před vlastním návrhem opravy doporučuji provést diagnostický průzkum a výpočet zatížitelnosti, který stanoví rozsah poškození obloukové konstrukce včetně zmapování rozsahu oslabení výztuže, ověří vlastnosti betonů, tloušťky krycí vrstvy atd. Dále je nutné pokusit se dohledat další části původní dokumentace a v rámci průzkumu případně ověřit skutečné provedení (tl. oblouku, čelních zdí, nadnásyp, skladbu mostního svršku, provedení kotvení balkonů) apod. Na základě těchto informací bude možno navrhnout opravu tak, aby byla efektivní a ekonomická a zajistila maximální využití, ev. prodloužení zbytkové životnosti konstrukce.

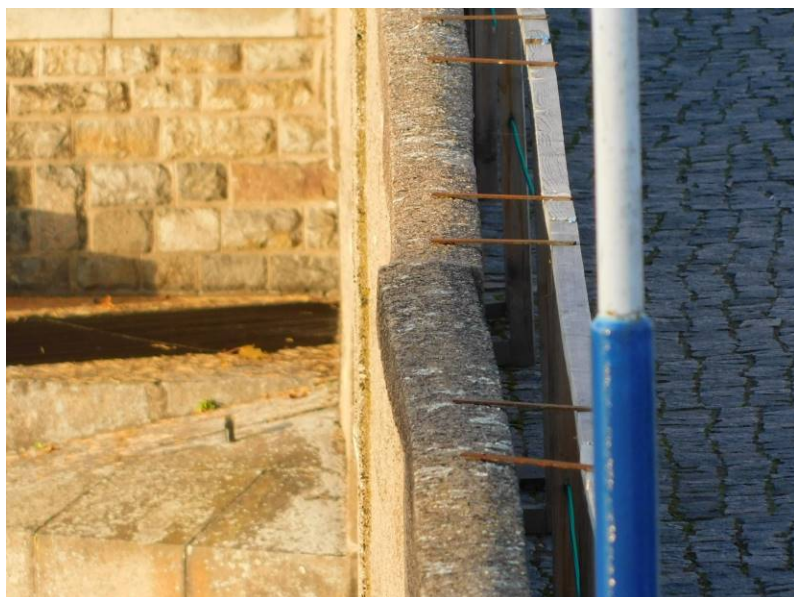
Pohled na vysunutí a deformace částí čelních zdí

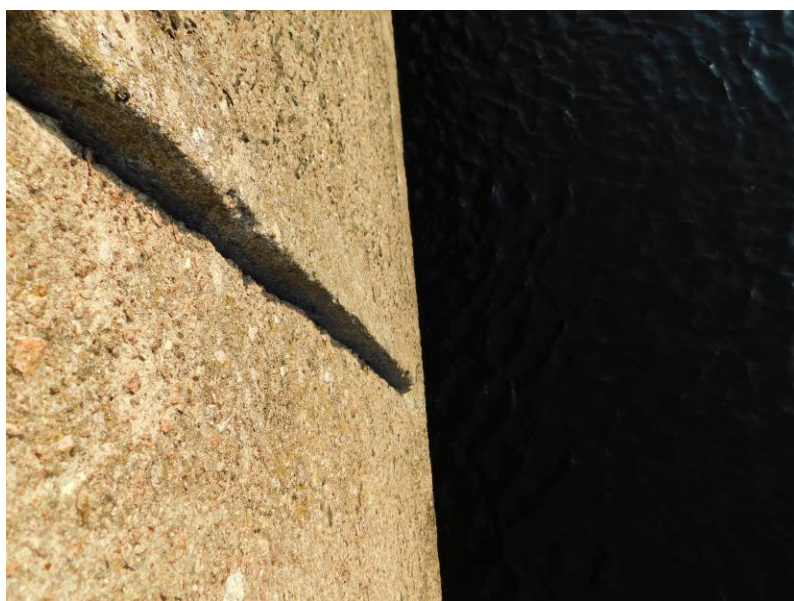
Vysunutí čelní zdi na vnějším líci

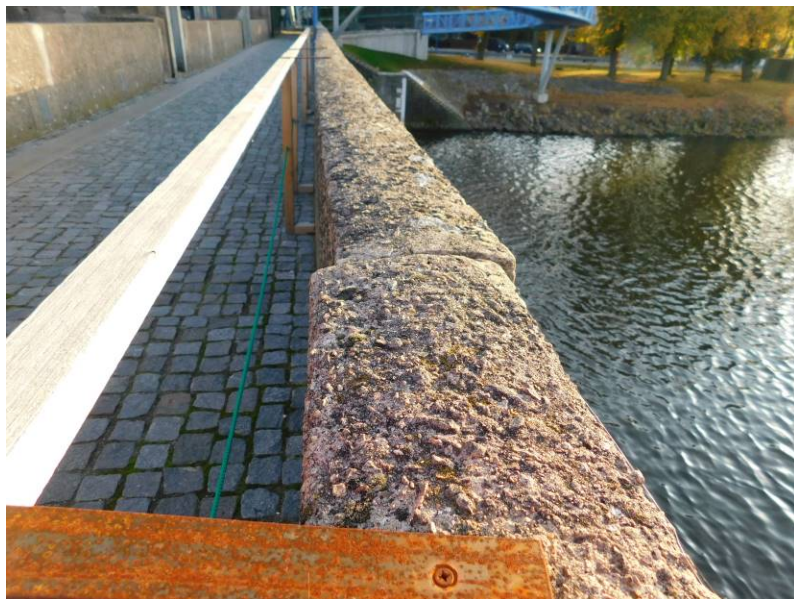
Vysunutí čelních zdí

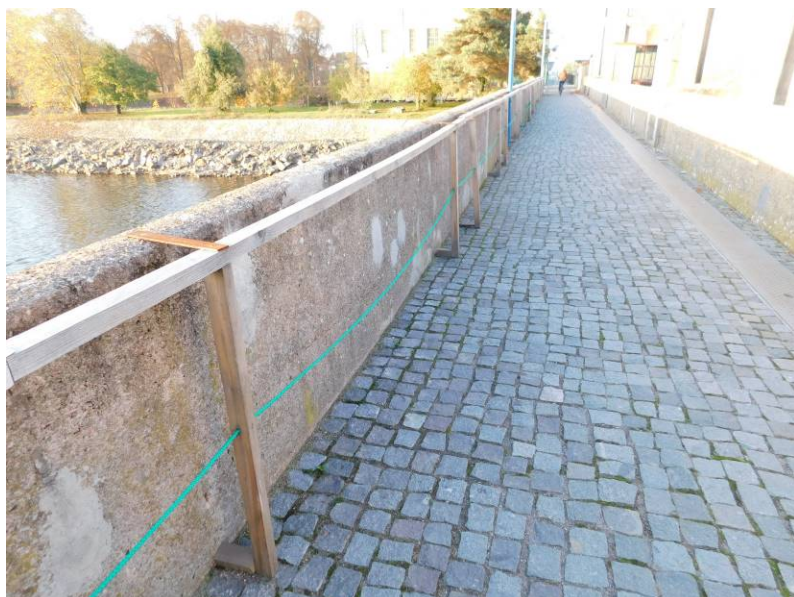
9.1	Ochranná zařízení	<p>Na mostě byla instalována doplňková zábrana u porušené čelní zdi. Provedení zábrany bylo správcem koncipováno s požadavkem na potřebné ponechání průjezdné šíře obslužných mechanismů.</p> <p>Zábrana plní alespoň částečně funkci nasměrování provozu dále od porušené čelní zdi a zabraňuje přímé možnosti opírat</p>

Kotvení těchto zábran do zídek ale není vhodné, neboť do jisté míry může docházet k přenosu sil do zídky a zároveň v případě sesunutí čelní zdi dojde i ke stržení provizorních zábran.

Provizorní zábrana na mostním svršku

- doporučuji provést úpravu zábran tak, aby nebyly fyzicky spojené se zídkami. Doporučuji prověřit možnost zvětšení jejich odsunu od zídek.
- provádět běžnou údržbu, zejména s ohledem na zajištění odvodnění konstrukce, ošetřování mostního svršku, čištění pilířů od vegetace, údržbu spárování zdiva apod.
- provádět mostní prohlídky v souladu s ČSN 736221, tj. běžné prohlídky v intervalu 6 měsíců a hlavní prohlídky v intervalu 1x za 2 roky. Příští HPM má být provedena v roce 2023.
- Opatření z HPM 2021 - zůstávají v platnosti:
 - o Zahájit přípravu pro provedení dočasného zajištění (předpokládá se dočasné zajištění do doby celkové opravy konstrukce). Předpokládá se např. zajištění pomocí spínacích táhel v kombinaci s ocelovou rámovou konstrukcí apod. Na práce doporučuji zajistit jednoduchou projektovou dokumentaci.

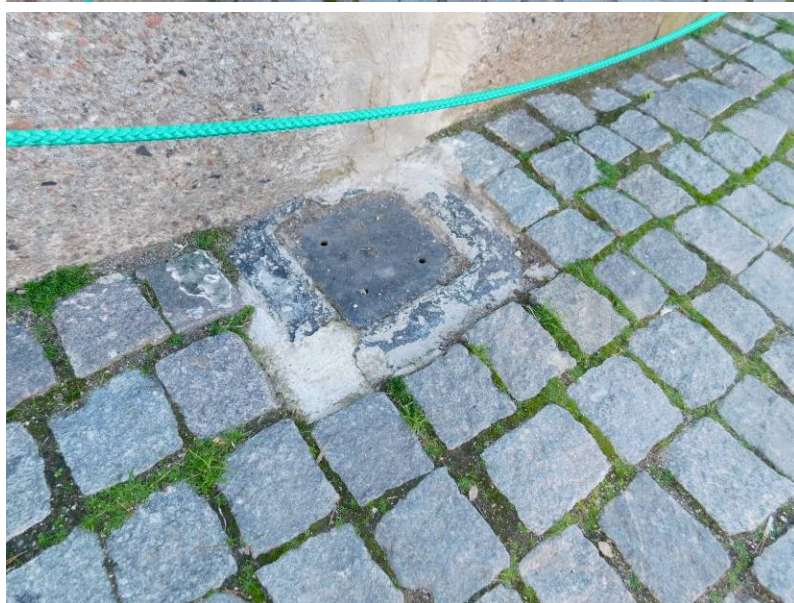
6. Izolační systém		
6.1		Izolace je vzhledem k silným průsakům nefunkční.
7. Odvodňovací zařízení		
7.1		Odvodnění paty oblouků na pilířích je nefunkční.

Detail odvodňovače

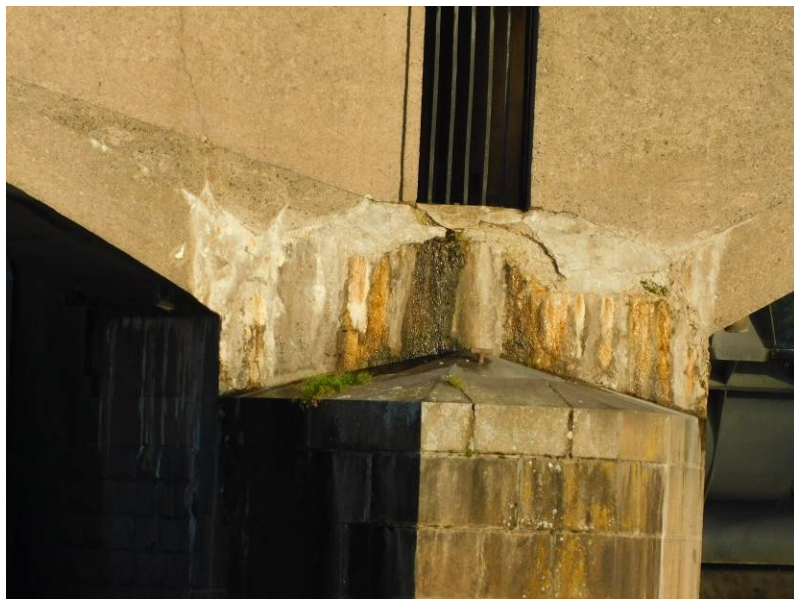
- 2.2 Pilíře Pi 2 a Pi 3 Silné průsaky v úrovni patních částí oblouku a to jak na stranách do mostních polí, tak na pravé straně pilíře. Pod oblastí zatékání se vytváří na povrchu pilířů silná vrstva inkrustací.

Typické průsaky na středních pilířích
v úrovni patních částí oblouků

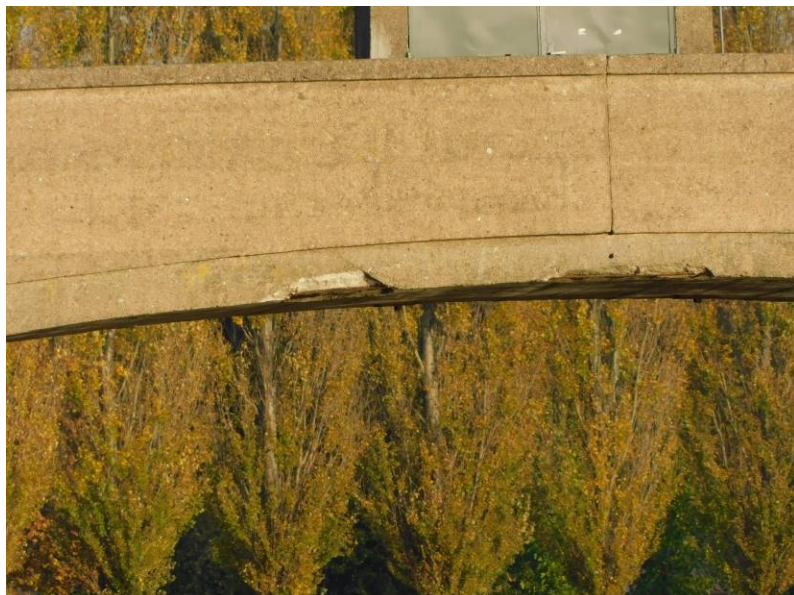
Lokálně dochází k separaci betonu na spodní hraně oblouku, lokálně obnažená výztuž koroduje. K výraznější korozi obnažené výztuže dochází v poli 1 na pravé straně.

Separace krycí vrstvy a obnažená výztuž
oblouků

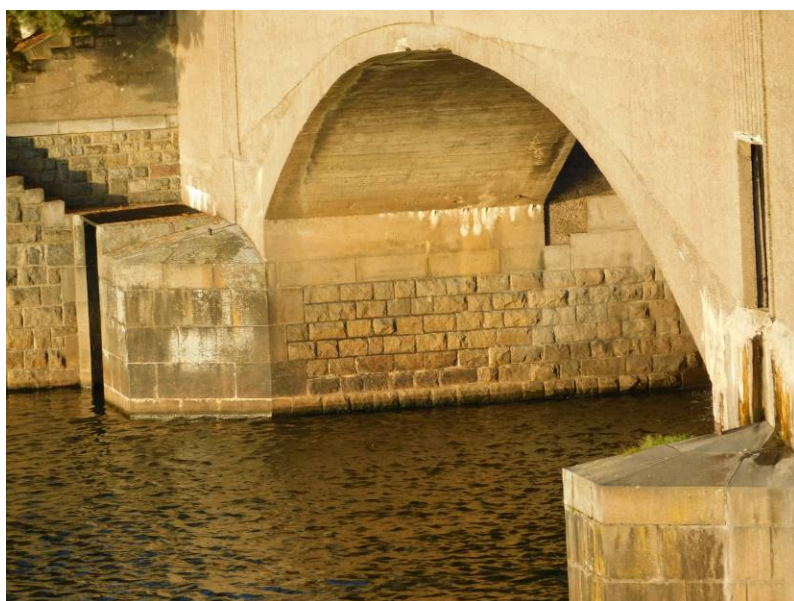
Průsaky v patní části oblouků v poli 1

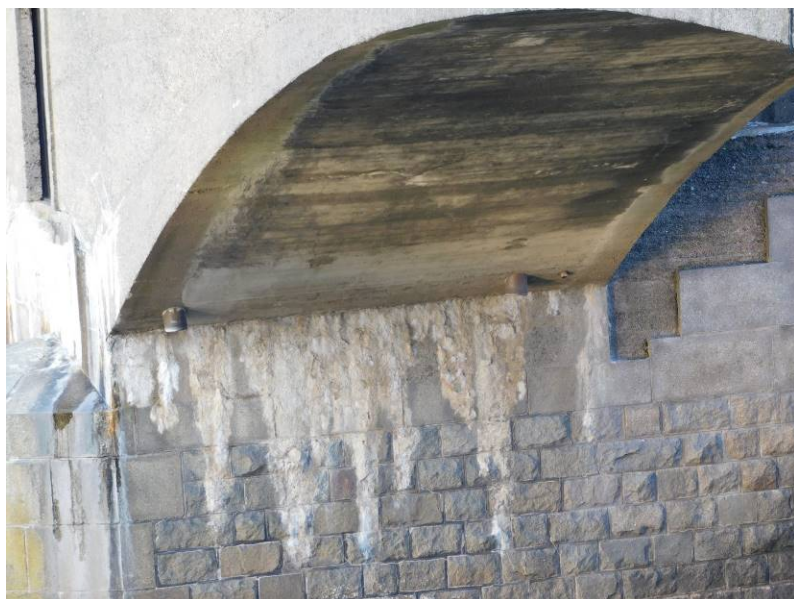
Průsaky v patní části oblouků v poli 2

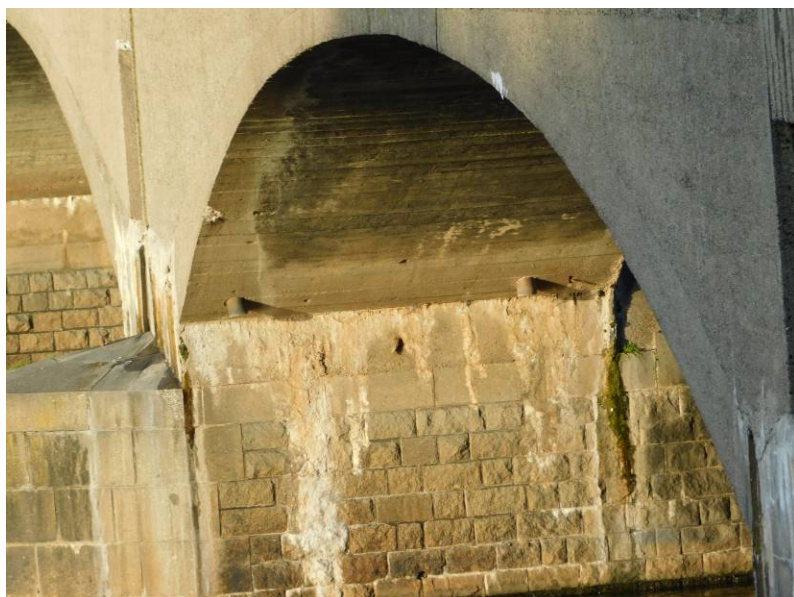
Průsaky v patní části oblouků v poli 3

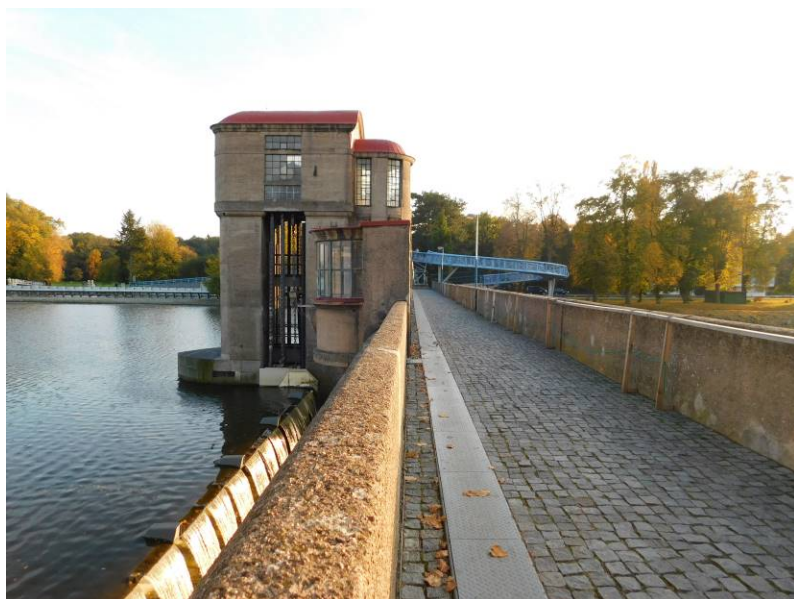
3.4	Balkony na levé straně	<p>Balkón v poli 1 je oproti zbytku konstrukce mírně vykloněný. Stav je vizuálně bez podstatnější změny. Žádné další poruchy související s touto deformací nebyly zjištěny. Kotvení balkonu je nepřístupné.</p> <p>Na konstrukcích balkonů jsou lokálně trhliny, místy dochází k separaci betonu.</p> <p>Na dolní desce u všech balkonů je prokreslena po obvodě pracovní spára desky, lokálně v místě spáry dochází k separaci betonu.</p> <p>Kotevní svorníky na spodním líci nosné konstrukce korodují.</p>

Vykloněná konstrukce balkonu na levé straně pole 1

- Preventivně doporučuji minimalizovat užívání konstrukce balkonu v poli 1 a provádět pravidelnou vizuální kontrolu stavu pracovníkem správce v intervalu cca 1-2 měsíce, ev. provádět jednoduché měření digitální vodováhou na zvoleném referenčním místě (výsledky zaznamenávat do jednoduchého deníku spolu s údajem o teplotě). V případě zjištění zvětšení náklonu či vzniku jakýchkoli poruch na konstrukci okamžitě přijmou adekvátní opatření.
