Název akce: **Rekonstrukce a oprava Mikulášovického potoka v Dolních Mikulášovicích v ř. km 1,0 – 2,0**

Č. zak.: 19/243

**J. STAVEBNĚ TECHNICKÝ PRŮZKUM  
PASPORTIZACE OBJEKTŮ**

Stupeň PD:  
DSJ

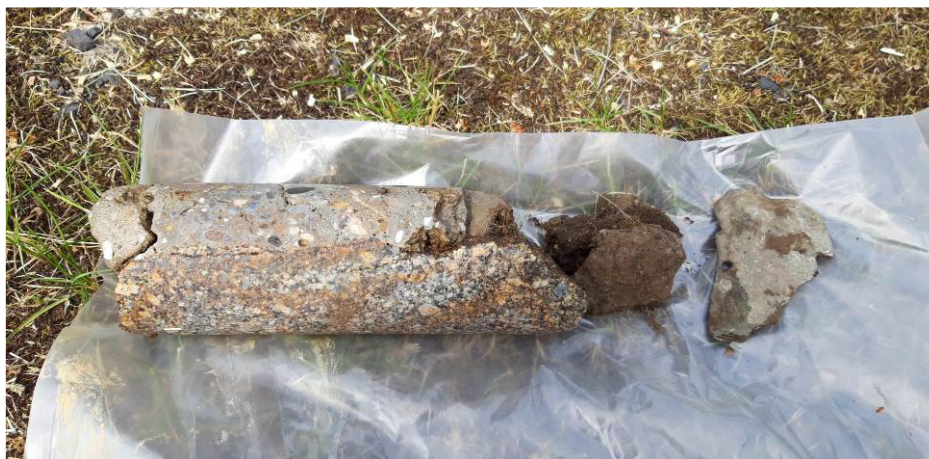
Obrázek 1 - JV1

| Číslo sondy | Hloubka vrtu [m] | Šířka zdi [m] | Hloubka základu [m] | Popis |
|---|---|---|---|--|
| JV1 | 0,28 | 0,28 | | KÁMEN, HLÍNA |

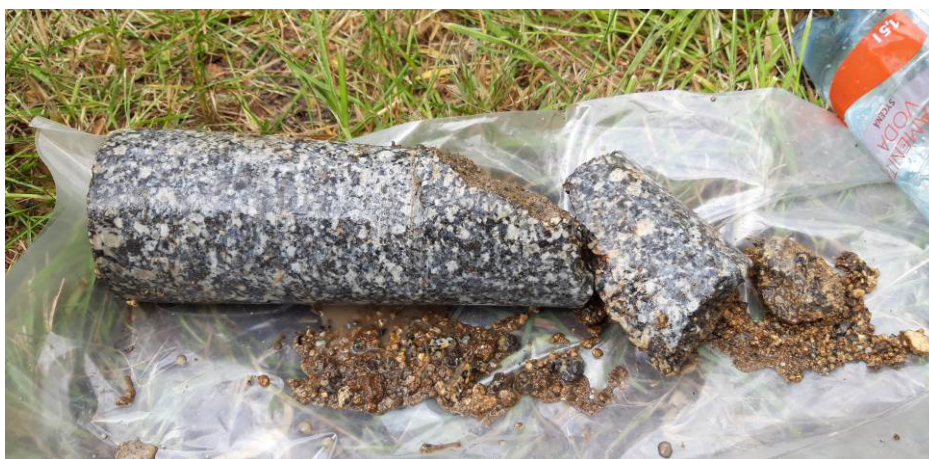
Obrázek 2 - JV2

| Číslo sondy | Hloubka vrtu [m] | Šířka zdi [m] | Hloubka základu [m] | Popis |
|---|---|---|---|--|
| JV2 | 0,46 | 0,46 | | KÁMEN, HLÍNA |

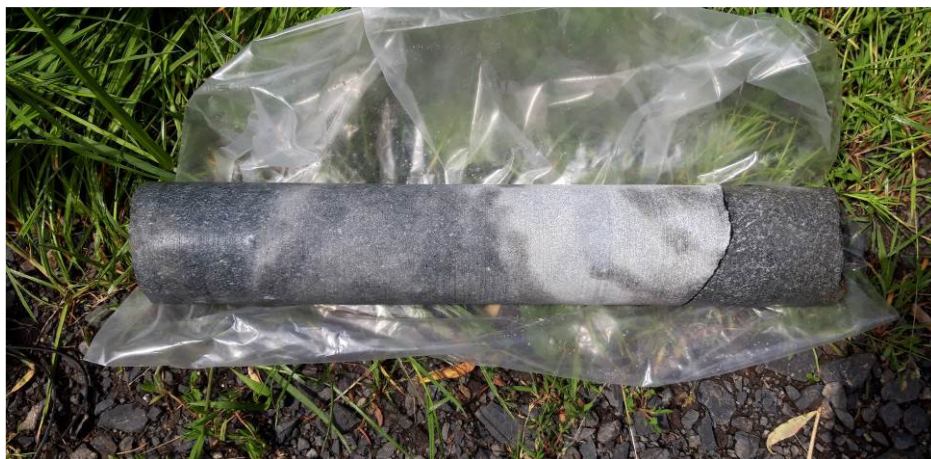
**Obrázek 3 - JV3**

| Číslo sondy | Hloubka vrtu [m] | Šířka zdi [m] | Hloubka základu [m] | Popis |
|---|---|---|---|--|
| JV3 | 0,5 | 0,5 | | KÁMEN, HLÍNA |

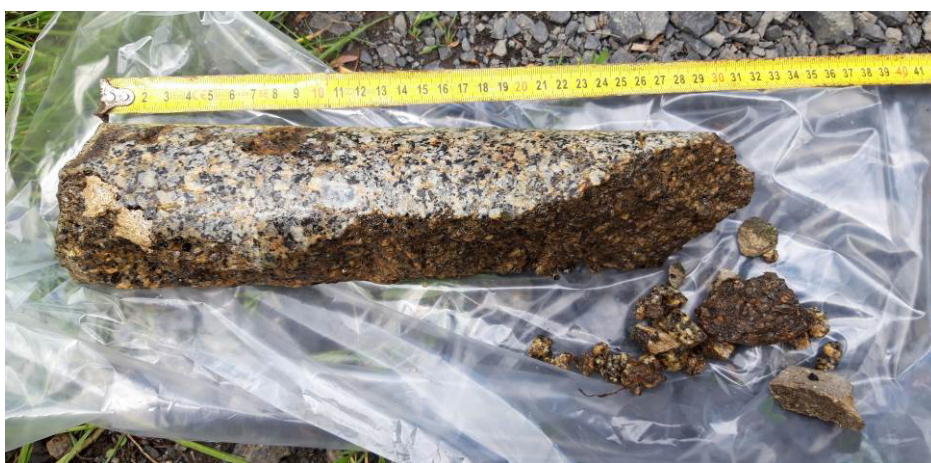
**Obrázek 4 - JV4**

| Číslo sondy | Hloubka vrtu [m] | Šířka zdi [m] | Hloubka základu [m] | Popis |
|---|---|---|---|--|
| JV4 | 0,34 | 0,34 | | KÁMEN, HLÍNA |

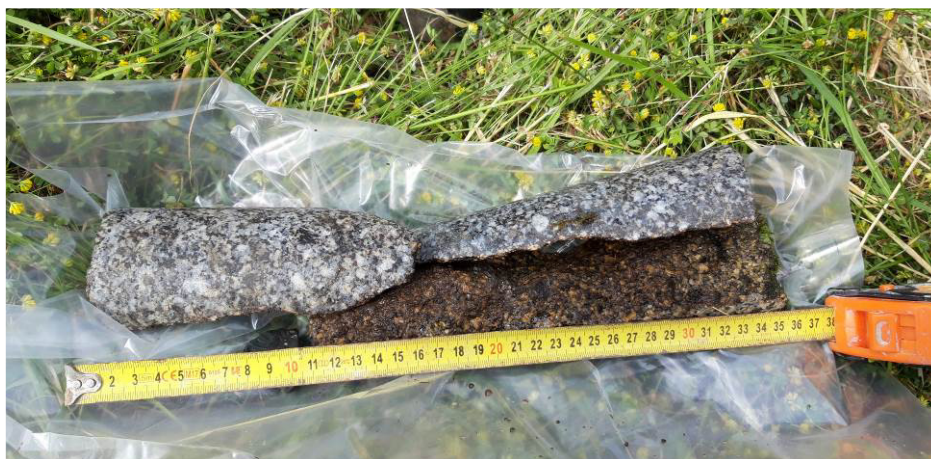
**Obrázek 5 - JV5**

| Číslo sondy | Hloubka vrtu [m] | Šířka zdi [m] | Hloubka základu [m] | Popis |
|---|---|---|---|--|
| JV5 | 0,62 | 0,62 | | KÁMEN, HLÍNA |

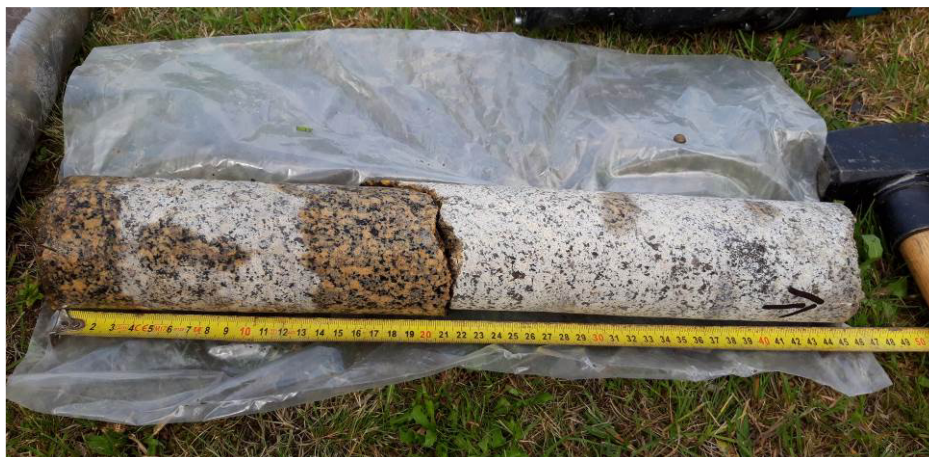
**Obrázek 6 - JV8**

| JV8 | 0,34 | 0,34 | | KÁMEN, ZA ZDÍ KAMENY, PÍSEK |

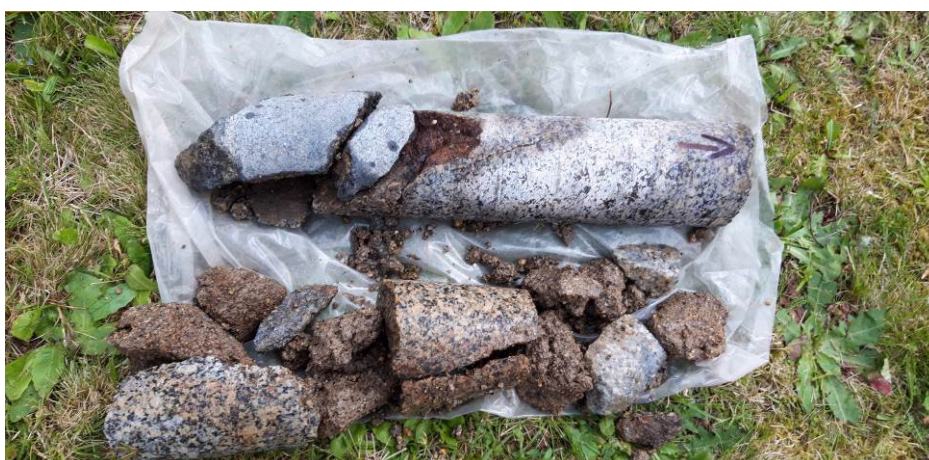
**Obrázek 7 - JV9**

| JV9 | 0,77 | 0,77 | | KÁMEN, BETON S KAMENY |

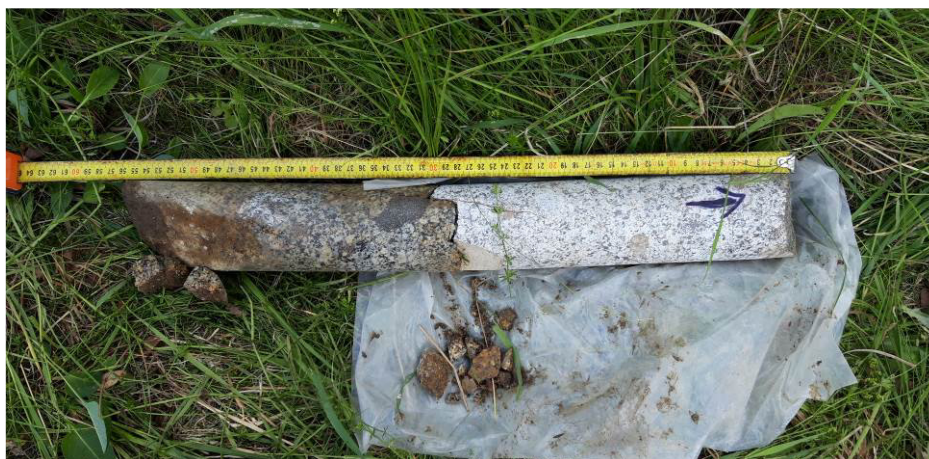
**Obrázek 8 - JV10**

| JV10 | 0,6 | 0,6 | | KÁMEN, PO 0,6 ŠTĚRK A PÍSEK |

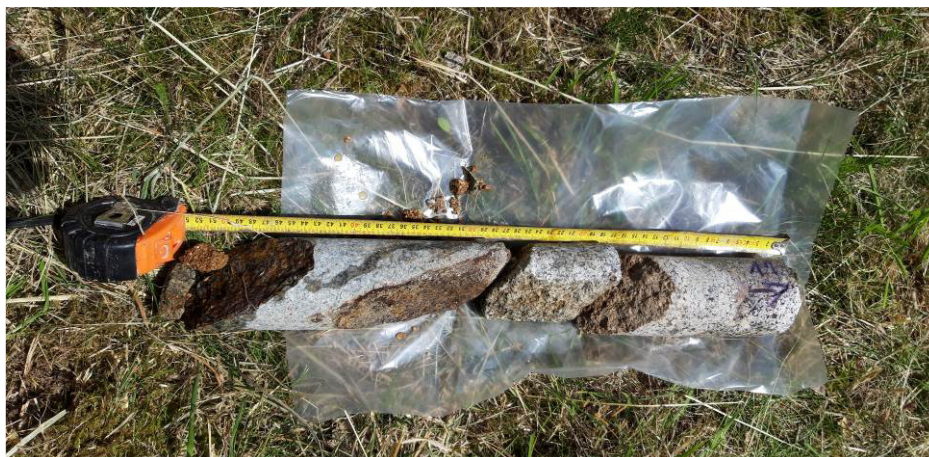
**Obrázek 9 - JV11**

| JV11 | 0,59 | 0,59 | | KÁMEN, SPÁRA VE 0,2, NA KONCI VRTU VOLNÝ KÁMEN,<br>VRTAČKA SE KOUSALA |

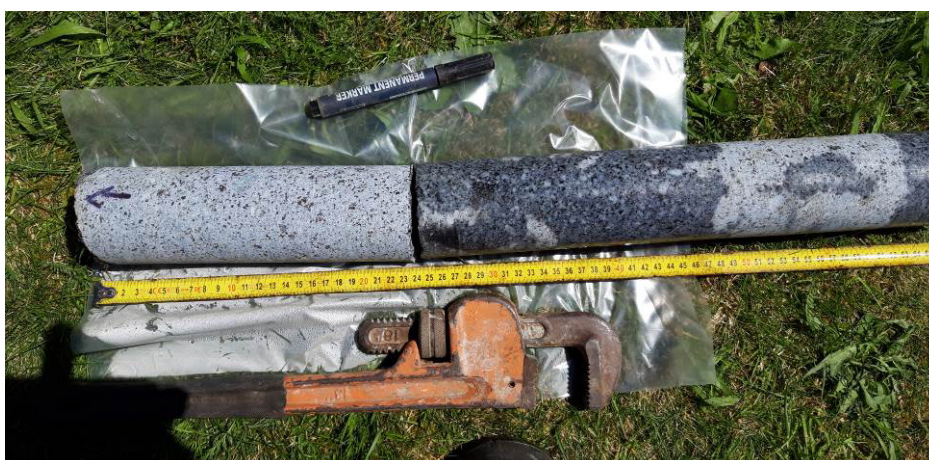
**Obrázek 10 - ŠJV12**

| SVJ12 | 1,1 | | | KÁMEN, BEZ PORUCH, PROPADŮ ČI SPÁR, JÁDRO DO 0,68<br>ODEBRÁNO |

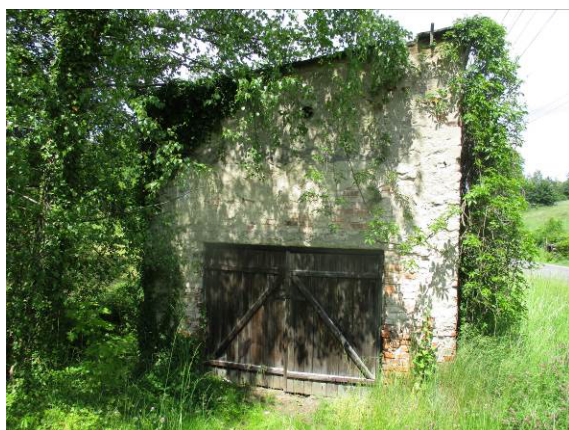
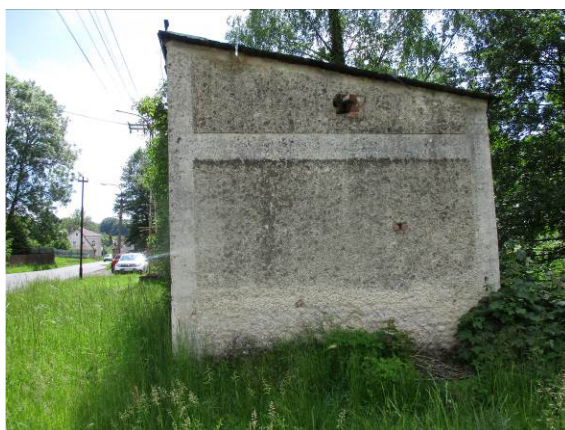
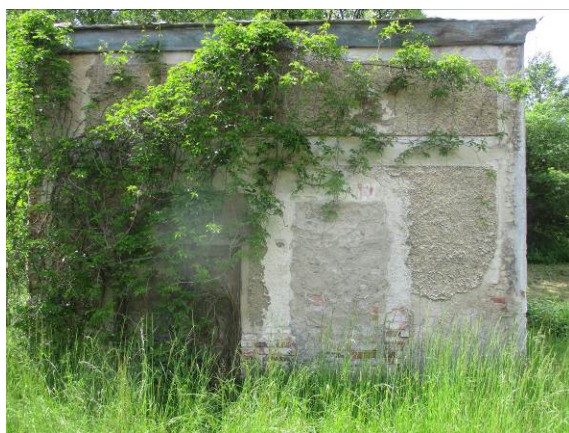
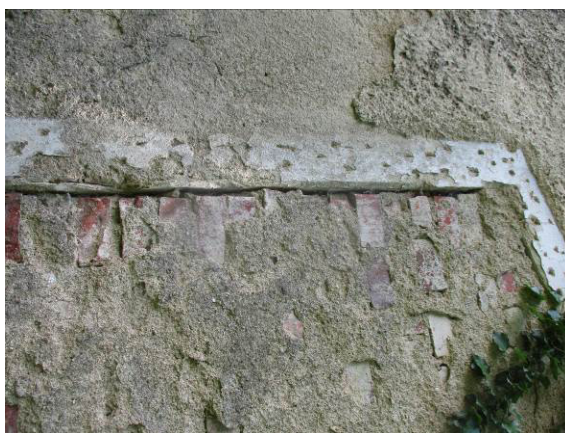
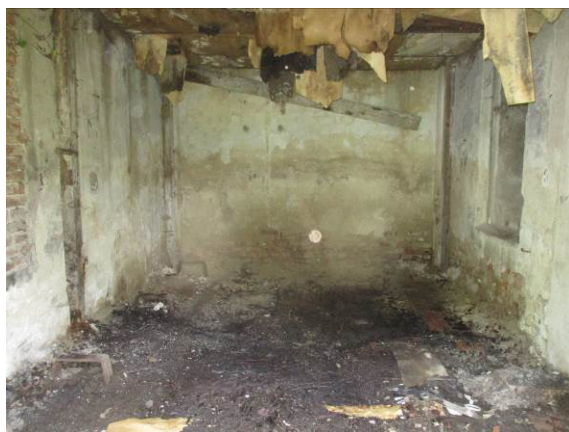
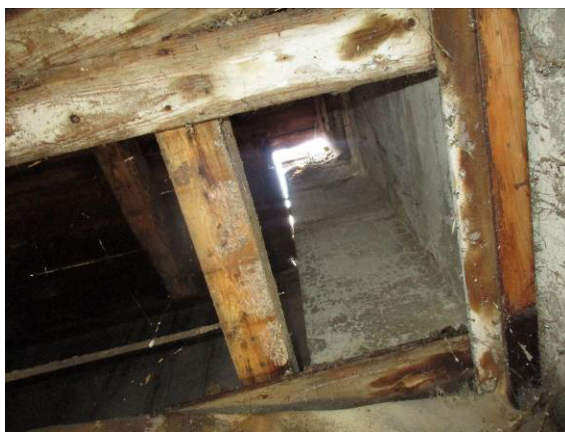
**4.1.3 Fotodokumentace stávajícího stavu**

| <b>SZ strana</b><br>1: převážně horizontální praskliny v hladké části omítky<br>2: místy chybějící omítka v okolí větracích otvorů<br>3: místy chybějící a zdegradovaná omítka v dolní ¼, v nejspodnější části porostlá mechem | | | |
| <b>SV strana</b><br>1: chybějící omítka v celé výši levého rohu<br>2: chybějící omítka ve spodní části cca do ¼ výšky<br>3: místy zdegradovaná omítka v celé ploše<br>4: oblouková prasklina nad zazděním dveří tloušťky do 5 mm ( odhad )<br>5: zazděný manipulační otvor s prasklinami v ponechaných dřevěných zárubních<br>6: ztrouchnivělé podstřešní dřevěné obložení s chybějící částí materiálu na pravé straně | | | |
| <b>JV strana</b><br>1: chybějící a zdegradovaná omítka zejména v okolí vrat s popraskanými cihlami v pravém vratovém sloupku | | | |

2: místy chybějící a zdegradovaná omítka ve zbylé části plochy

3: skřížená vratová křídla

4: chybějící střešní prkna v přesahu střechy v pravé části

1: chybějící a zdegradovaná omítka v převážné části dolní poloviny

2: pravá část porostlá břečťanem

3: chybějící okapový žlab ( velmi silná koroze ), ztrouchnivělý okapový svod a ztrouchnivělé podstřešní dřevěné obložení

4: svislá prasklina v levé části levého dozdní

1: obvodové zdi zdánlivě bez poruch

2: v pravém vnitřním rohu vrat prasklina vratového sloupku v celé výšce

3: chybějící omítka spodní ¼ stěny ( vztlínající vlhkost )

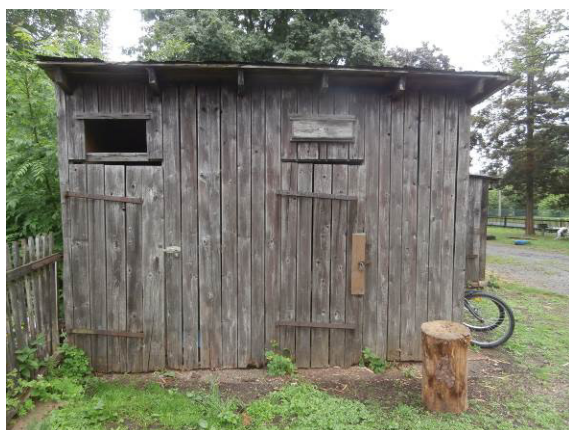
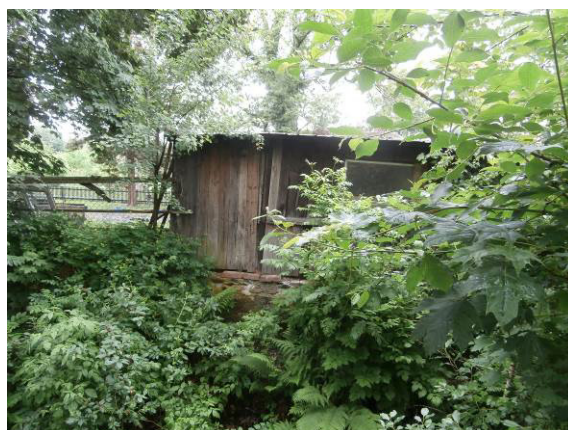
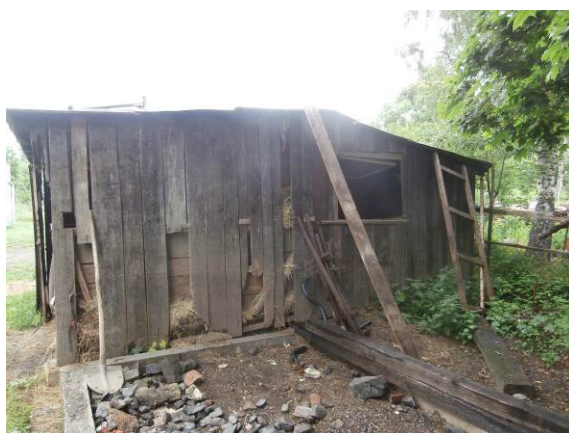
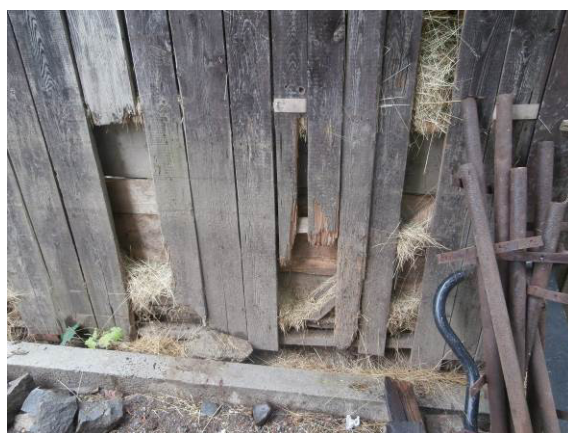
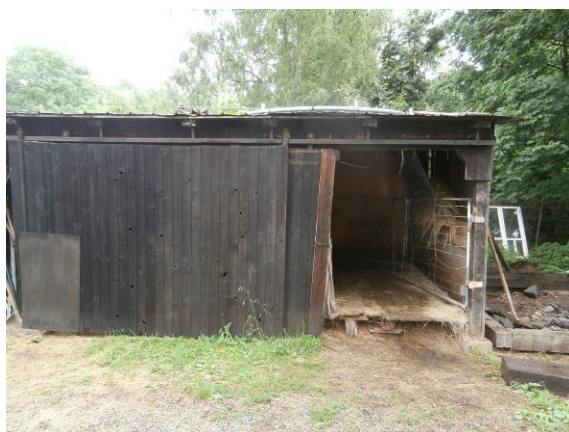
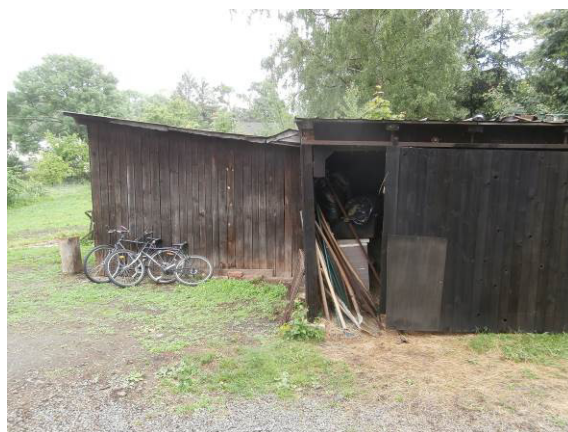
#### 4.2.3 Fotodokumentace stávajícího stavu

| SZ: dřevěná stěna celistvá na spodním okraji ztrouchnivělá, dvoje dveře lze snadno otevírat | | | |
| SV: dřevěná stěna celistvá krom několika chybějících prken, zasklené okno, SV stěna stojí na koruně nábrežní zdi | | | |
| JV: dřevěná stěna ztrouchnivělá, od poloviny výšky dolů jsou odlámaná prkna, okno bez výplně | | | |
| JZ: dřevěná stěna celistvá zespodu mírně ztrouchnivělá, odsuvná dvojitá vrata s horním zavěšením plně funkční | | | |

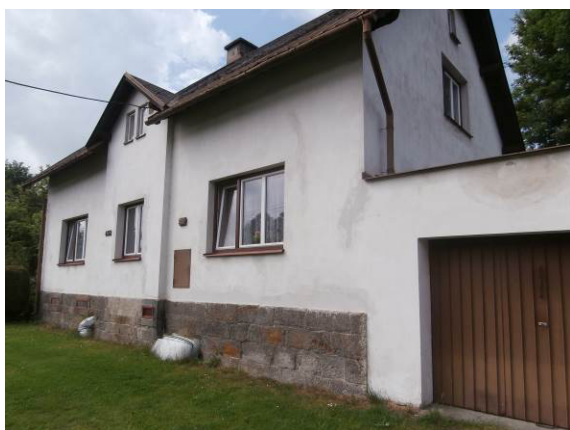
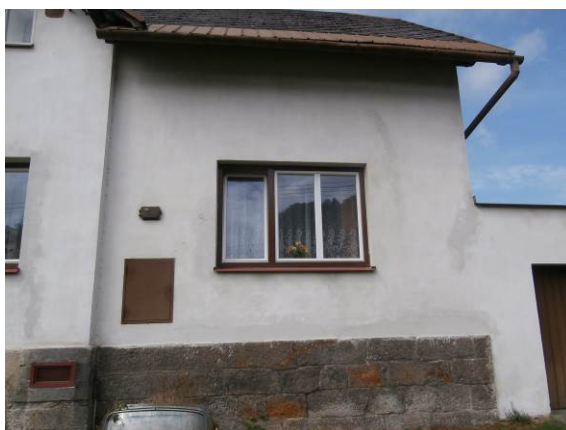
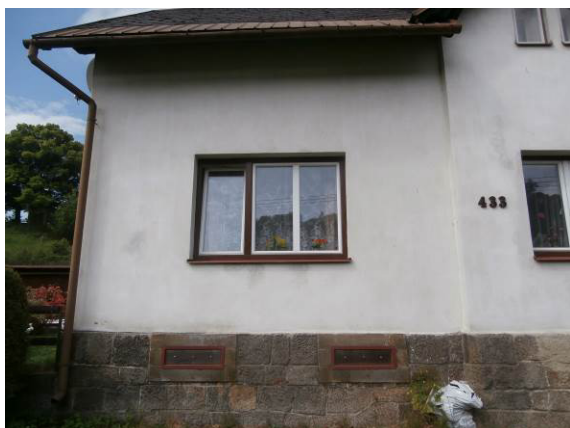
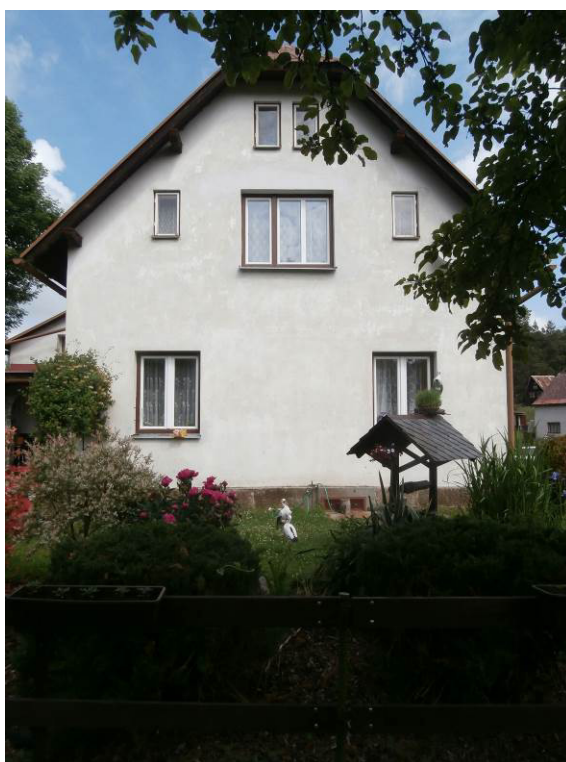
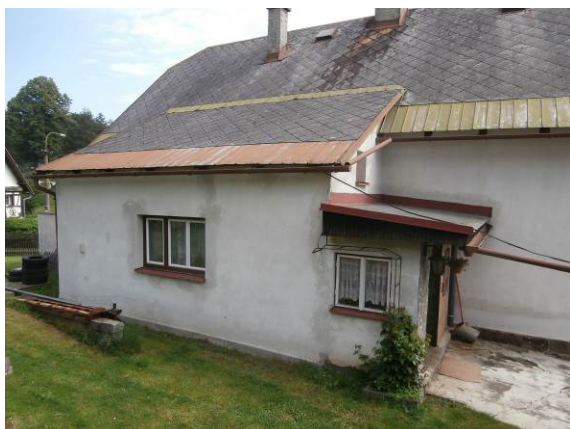
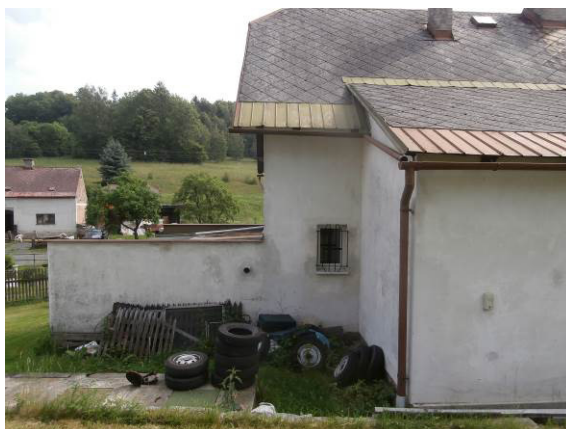
4.3.3 Fotodokumentace stávajícího stavu

| <b>SV strana:</b><br>průčelní stěna, omítka celistvá bez závad, viditelné opravy malých trhlin na rozhraní domu a přístavby garáže, kamenný sokl bez prasklin | | | |

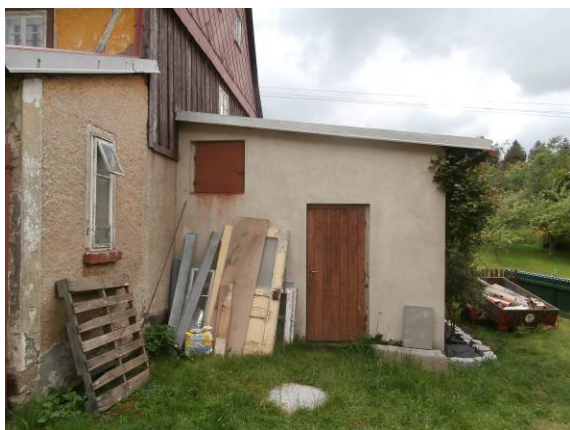
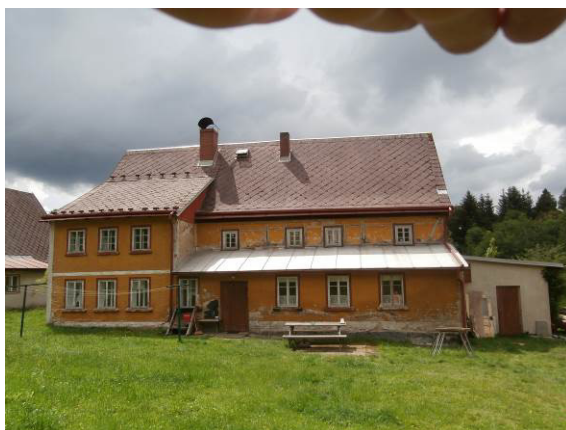
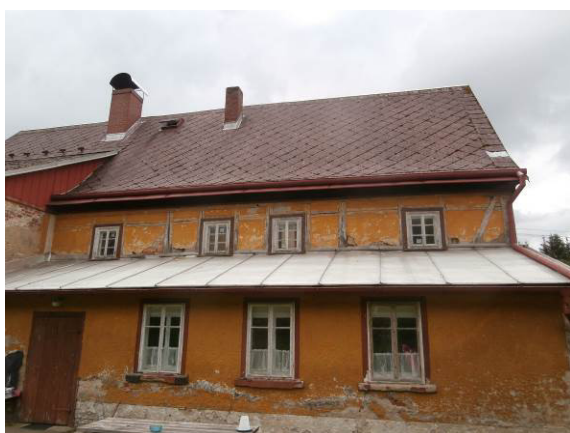
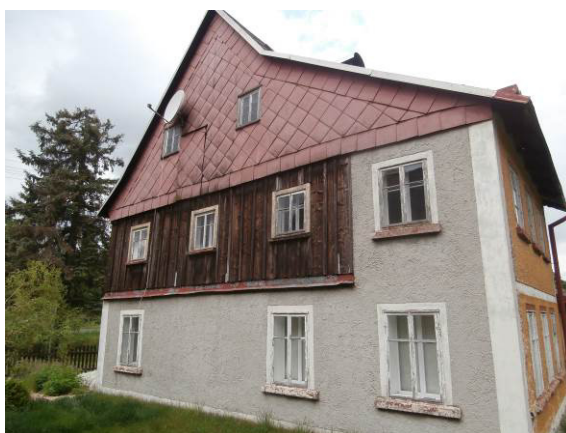
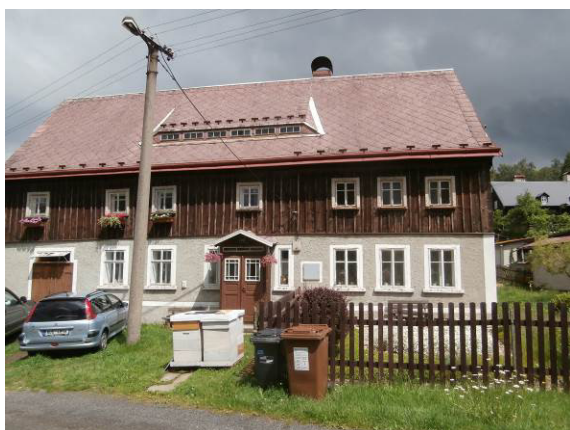
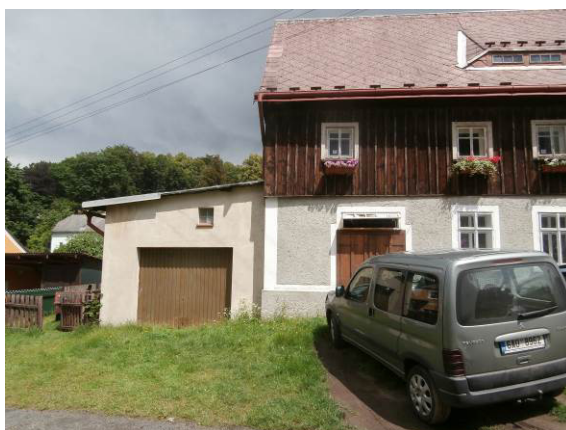
4.5.3 Fotodokumentace stávajícího stavu

| <b>JV strana:</b><br>přízemí – omítka celistvá opadaná jen na parapetech, sokl omítnutý, 3 okna – kolem všech praskliny do 0,2 mm a u prostředního až 0,6 mm ( měřeno ) | | | |
