Objednatel:	POVODÍ VLTAVY, s.p.	Obec:	Solenice	Kraj:	Středočeský
Akce:	VD ORLÍK-ZABEZPEČENÍ VD PŘED ÚČINKY VELKÝCH VOD REKONSTRUKCE LÁVKY SOLENICE			Datum	Stupeň
Objekt:	SO 201-REKONSTRUKCE LÁVKY			02/2020	DPS
Příloha:	OPRAVA PODLITÍ LOŽISEK			Souprava	Označ. přílohy D 201.10

201.10 - OPRAVA PODLITÍ LOŽISEK

**VD ORLÍK – ZABEZPEČNÍ VD PŘED ÚČINKY
VELKÝCH VOD**

SO 201 – REKONSTRUKCE LÁVKY SOLENICE

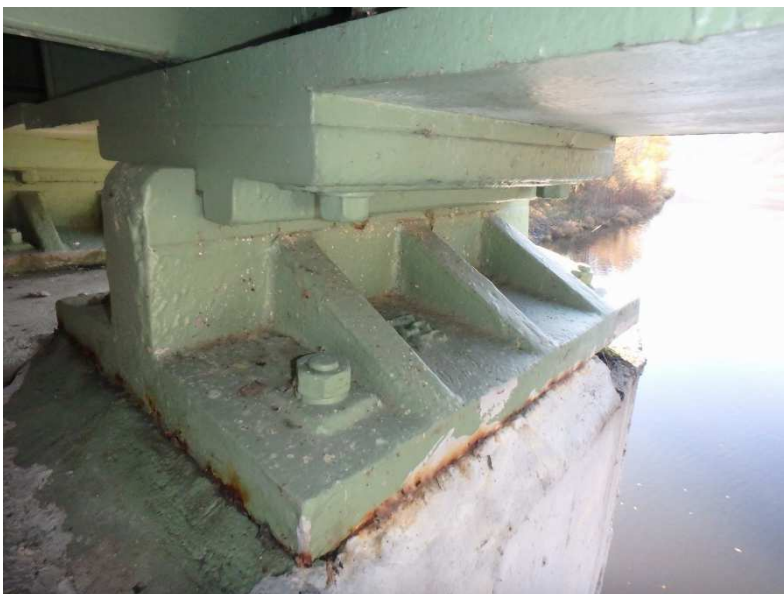
Pravé ložisko pole 7 na Pi 8.

Závady byly zjištěny u ložisek na pilíři 3, 4, 6, 7 a 8. Nejvýrazněji poškozené je podlití u ložisek na pilíři 8 do pole 7, kde by již bylo nutno při dalším zhoršení klasifikovat stav jako havarijní.
