PRŮZKUMNÉ PRÁCE A INŽENÝRSKO-GEOLOGICKÝ PRŮZKUM

„JIHLÁVKA, PROSTŘEDKOVICE, REVITALIZACE TOKU“

Investor: Povodí Moravy, s.p.

Průzkumné a terénní práce

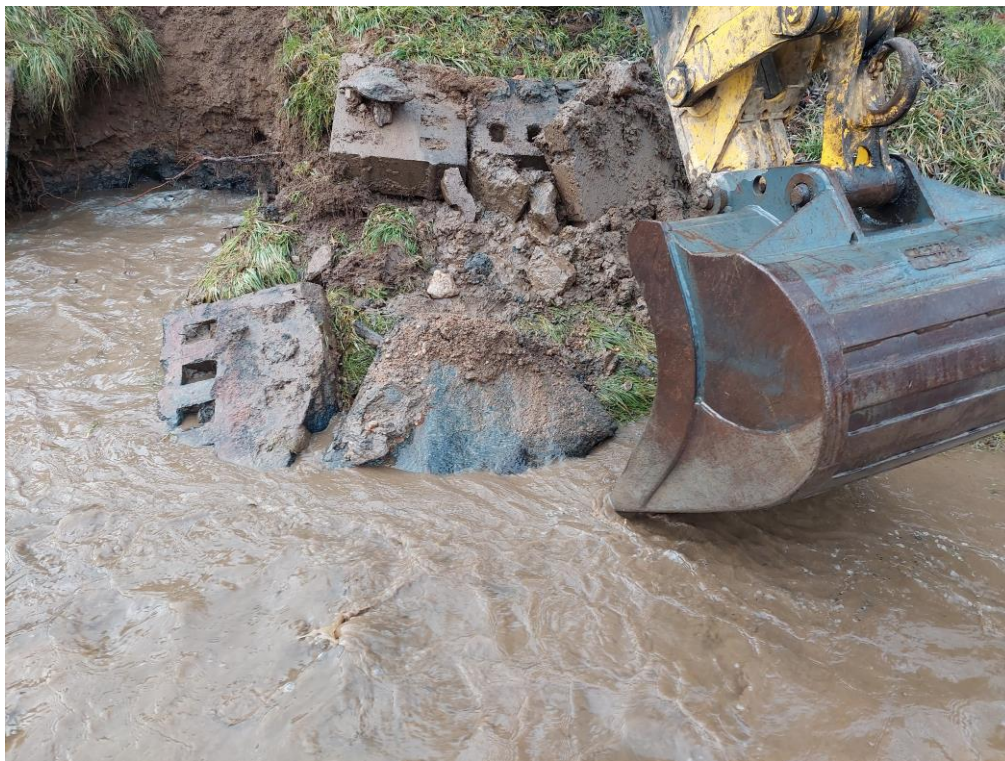
Sondami v toku bylo zjištěno opevnění koryta, a to v podobě zatravnňovacích tvárnic o rozměrech 80x60x20 cm skládaných ve dvou řadách. Tyto tvárnice jsou stabilizovány záhozovou patkou z lomového kamene. Viz výkres vzorového řezu stávajícím korytem toku (příloha tohoto dokumentu).

Obr. Kopaná sonda na břehu koryta se zjištěným opevněním a záhozovým kamenem

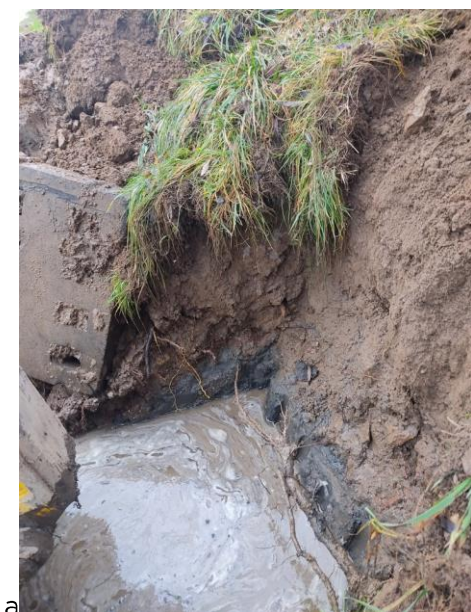
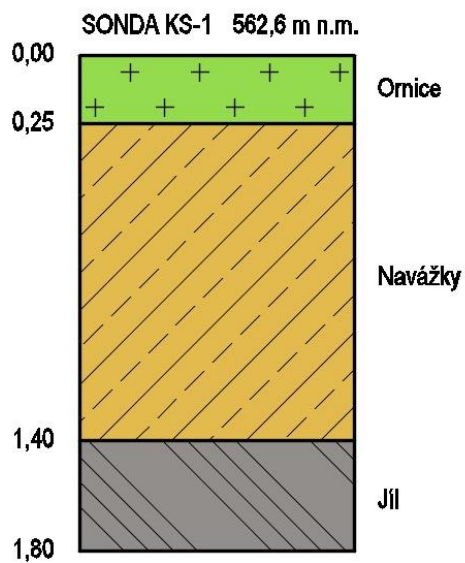
Sonda KS-1

Umístění: sonda byla vyhloubena v levobřeží koryta Jihlávky

0,00-0,25	Ornice
0,25-1,40	Navážky ze žlutohnědé hlinité zemin s úlomky kamene či stavební sutí
1,40-1,80	Šedohnědé jíly tuhé konzistence

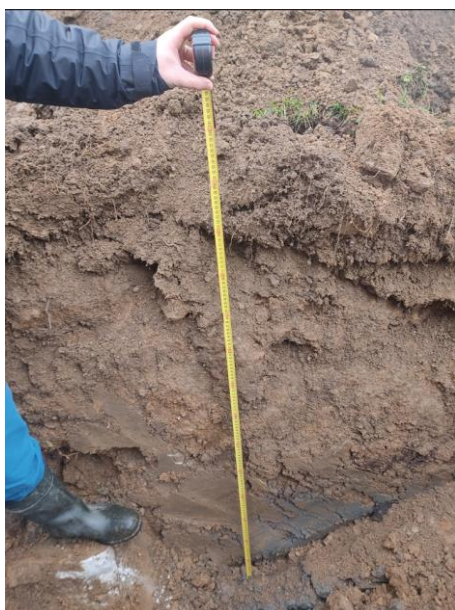
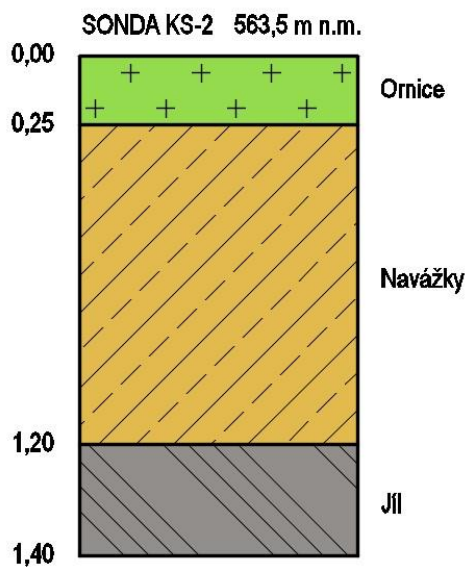
Sonda KS-2

0,00-0,25 Ornice

0,25-1,20 Navážky ze žlutohnědé hlinité zemin s úlomky kamene či stavební sutě

1,20-1,40 Šedohnědé jíly tuhé konzistence

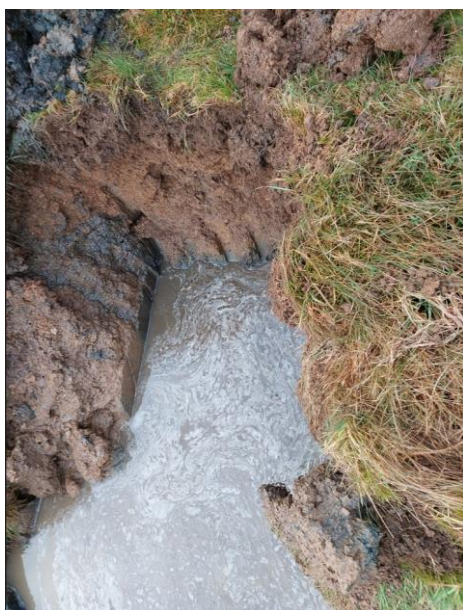
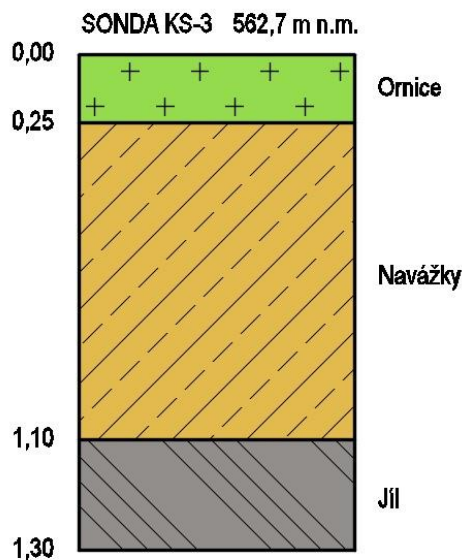
Sonda KS-3

0,00-0,25 Ornice

0,25-1,20 Navážky ze žlutohnědé hlinité zemin s úlomky kamene či stavební sutě

1,10-1,30 Šedohnědé jíly tuhé konzistence

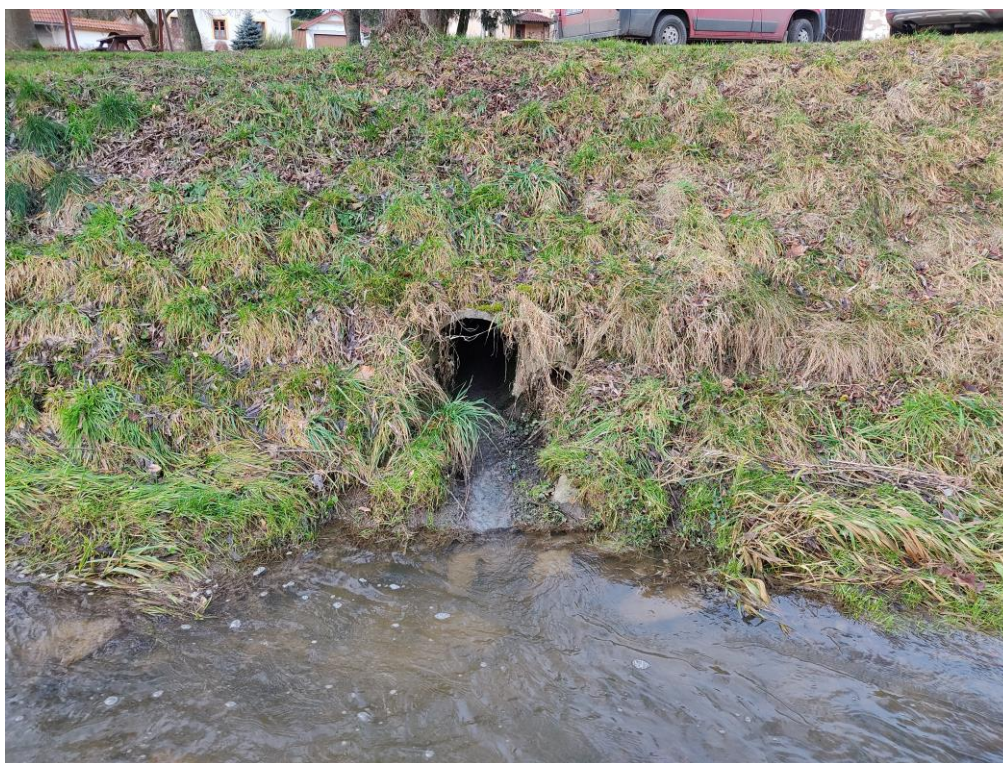
Kanalizace se skládá z kanalizačních šachet DN 1000, do kterých jsou zaústěny jednotlivé přípojky z přilehlých domů. Odpadní voda je odváděna potrubím DN 500 do toku. Kanalizace byla podrobně proměřena včetně výškových uložení šachet. Vlastník a provozovatelem kanalizace je obec Suchá.

Obr. Výtokové potrubí z odpadní kanalizace, potrubím DN 500

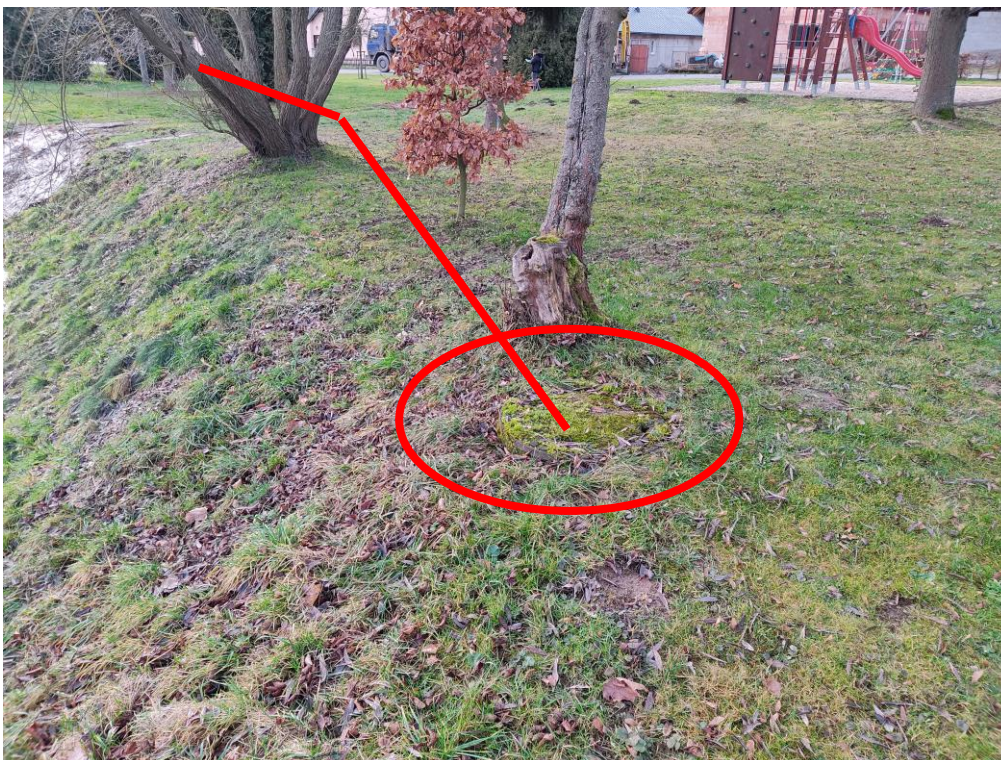
Obr. Kanalizační šachta na hraně koryta

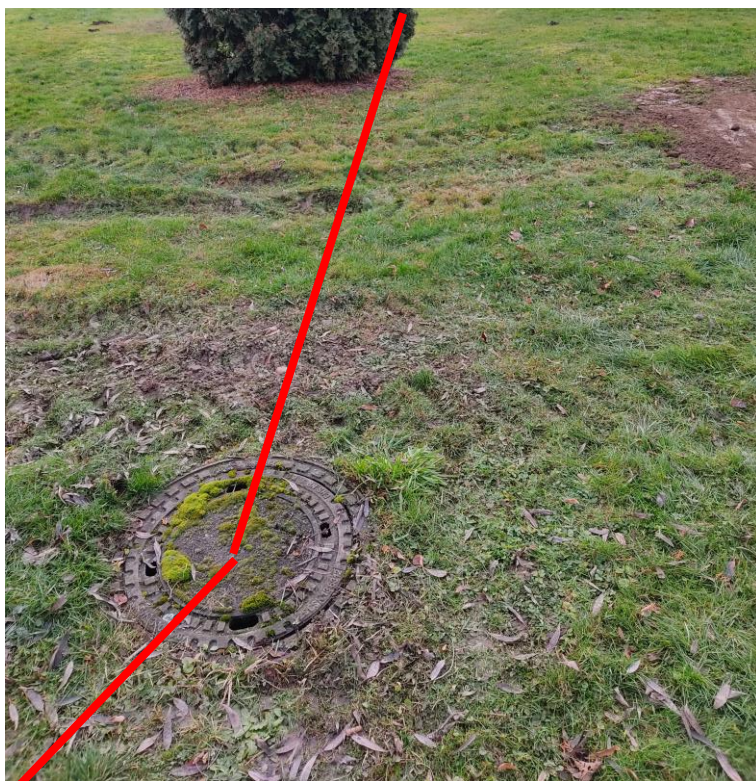
Obr. Kanalizační šachta v blízkosti koryta

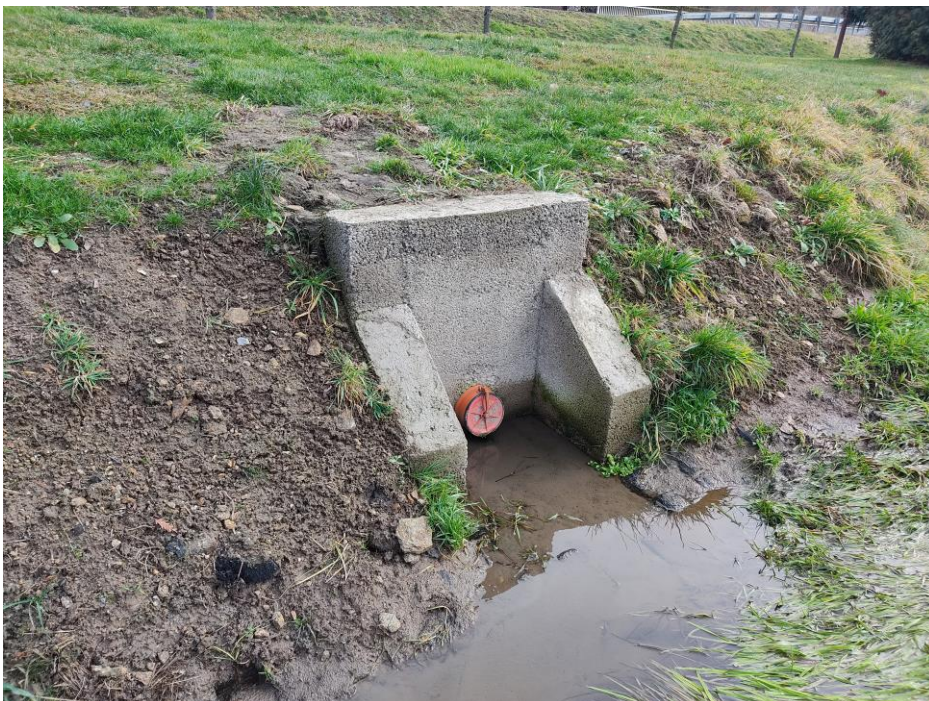
- Nově bylo také do toku zaústěno odpadní potrubí DN 150, zakončené betonovým čelem. Odpadní potrubí je vedeno z domovní čov, č.p. 29.

Obr. Nové výtokové odpadní potrubí s betonovým čelem

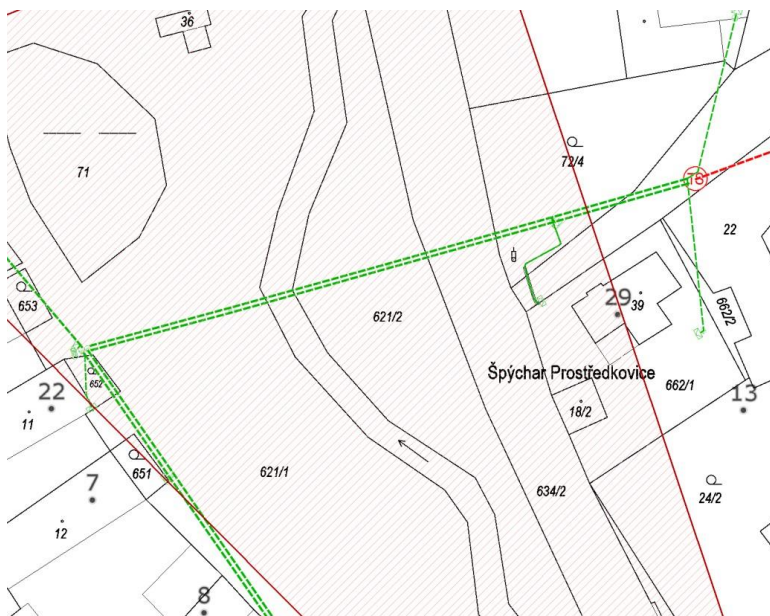
Přes zájmové území prochází nadzemní síť elektrického NN s bet. sloupy.
Provozovatelem je společnosti EG.D, a.s.

Obr. Místo křížení nadzemního vedení NN se zájmovým územím

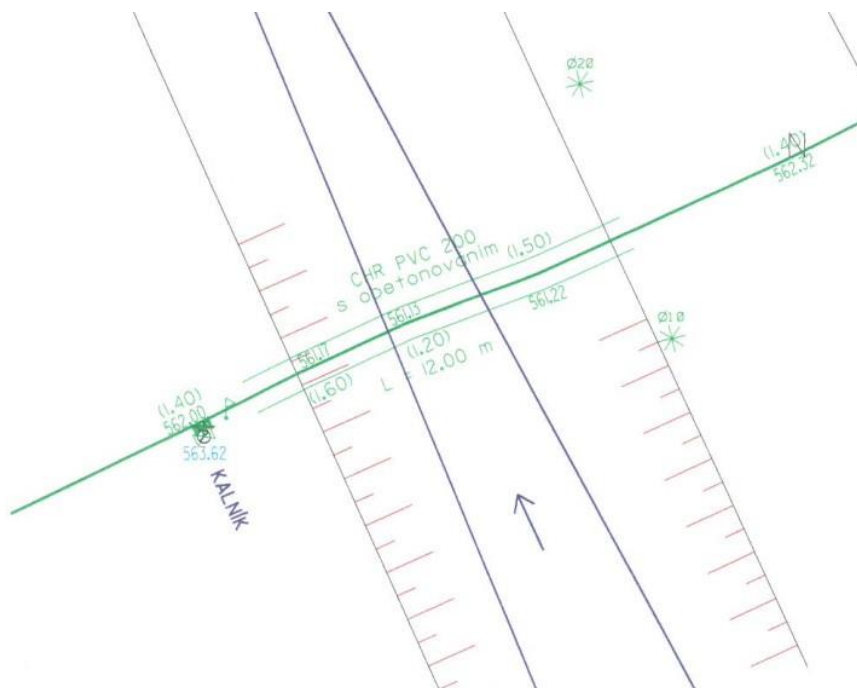
V zájmové území se nachází vodovodní řad, který je limitujícím při návrhu revitalizace toku. Vodovod je veden pod korytem toku v chrániče. Správce vodovodu je obec Suchá.

Obr. Místo křížení vodovodu s korytem toku
