VD Stará plovárna

- oprava stavidlového uzávěru spodní výpusti

Dokumentace skutečného provedení

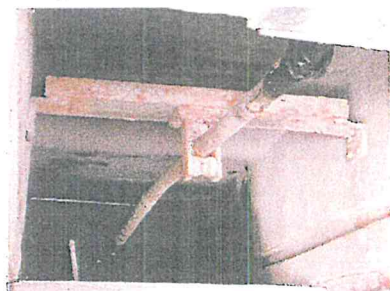
Spodní výpust je tvořena stavidlem, ovládacím mechanismem uzávěru a hradíci deskami. Manipulace se stavidlem byla obtížná z důvodu deformovaného ovládacího soustavy a zkorodovaných vodících rolen.

Oprava spočívala v kontrole, repasi příp. výměně poškozených částí spodní výpusti.

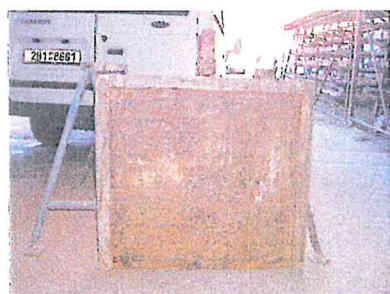
vzdušná strana

Stavidlo ve tvaru tabule je ocelová deska osazena z povodní strany třemi bronzovými těsníci lištami a na spodní straně plochou těsnící gumou. Těsnící guma byla zničena, levá těsnící lišta byla opotřebena do značné hloubky. Ocelová konstrukce stavidla byla okorodována.

Veškeré těsnění bylo demontováno. Stavidlo bylo mechanicky očištěno a natřeno barvou Hempadur 45143. Po ošetření povrchu byly těsnění namontováno zpět. Levá bronzová těsnicí lišta a pryžové těsnění byly osazeny nové.

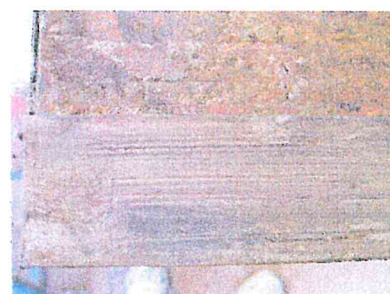
opotřebená těsnící lišta

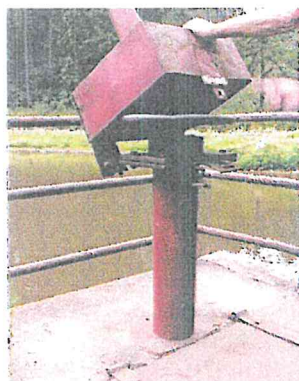
ad 2) Kryt je ocelový svařenec, který chrání mechanismus před nepříznivými vlivy počasí, vandaly a neoprávněnou manipulací se stavidlem.

Závěsná ovládací tyč, mezikus a kryt byly natřeny barvou Hempadur 45143.

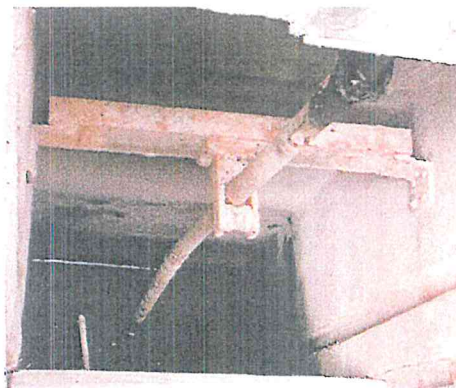
ad 4) Závěsná ovládací tyč byla zkorodována a zdeformována.

ad 5) Rolny neplnily svoji funkci. Čepy byly zatuhlé vlivem koroze.

ad 6) Držáky vedení (U-profil) byly značně okorodované.

závěsná ovládací tyč, držák vedení a vedení ovládací tyče

Vzhledem k požadavku provozovatele osadit axiální ložisko jako další vedení soutyčí pod stojan, bylo nutné vyrobit trapézový šroub a závěsnou ovládací tyč nové s novými rozměry. Také byl vyroben nový mezikus (spojka) spojující trapézový šroub a závěsnou ovládací tyč. Tento mezikus má také další funkci - vymezuje zjištěnou nesouosost.

Rolny byly použity původní, ale čepy do rolen byly vyrobeny nerezové.

Držáky rolen a dráky vedení byly vyrobeny nové. V držácích vedení byly vyfrézovány oválné díry pro snadnější nastavení držáků při zpětné montáži.

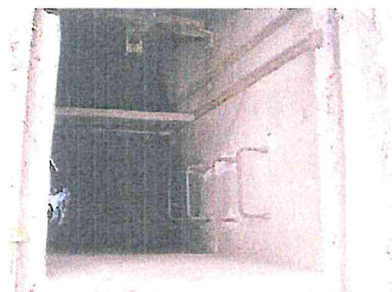
Žebřík tvoří ocelové zkorodované armovací pruty zabetonované do levé zdi stavidlové šachty.

Na žádost provozovatele byl osazen hliníkový žebřík na pravou zeď. Žebřík je sestaven ze tří dílů, poslední (horní díl) je vysouvací pro snadnější výstup na nástup na žebřík. Stávající ocelové stupně byly zachovány a budou sloužit pouze jako pomocné opěry při pracích prováděných v šachtě.
