Číslo inspekce: **006/03/2023**

Plavidlo: **BPP406 PL 32103863**

Druh inspekce: **Pravidelní inspekční prohlídka**

Dne 8.3.2023 byla provedena na výtahu Loděnice Chvaletice pravidelná inspekční prohlídka plavidla včetně inspekce a proměření tloušťky obšívky ( viz . měřicí protokol)

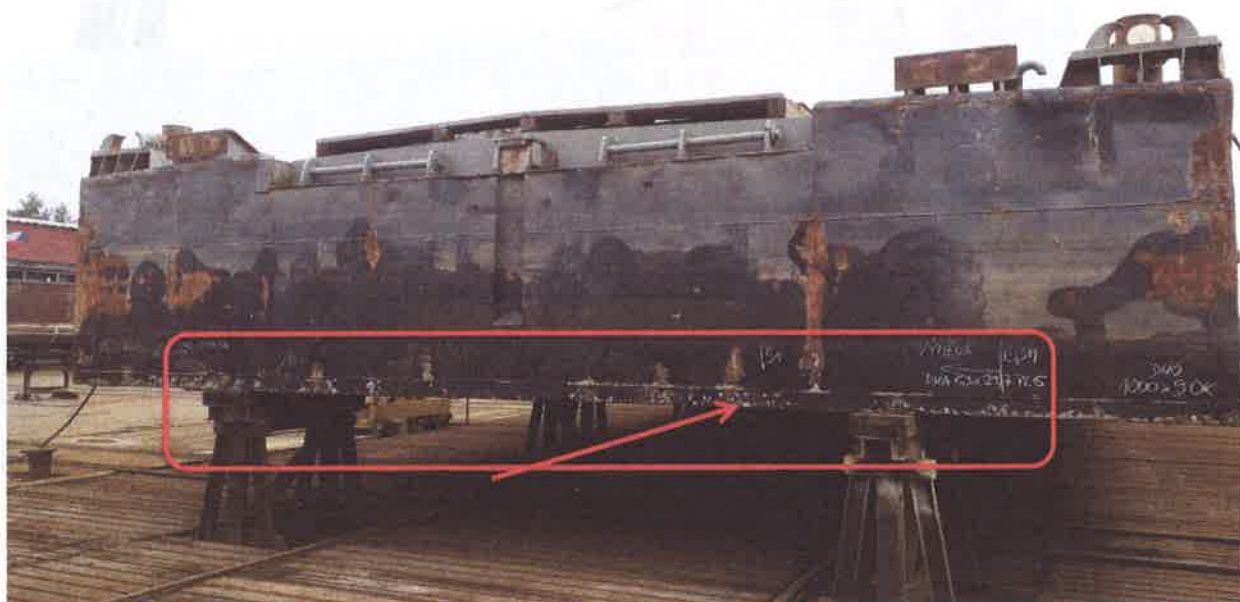
1. K plavidlu nebyla předložena dokumentace, v minulosti byla provedena částečná oprava obšívky dna a boků. Zaznačeno v měřicím protokolu. Nátěr nově vsazené obšívky je soudržný a celistvý s místními poškozeními v minimálním rozsahu.
2. Původní dnová obšívka v části od Ž.Č. 0 do Ž.Č. 43+200 v šířce 7000 mm symetricky k ose plavidla je ve velmi špatném stavu s nespočtem netěsností (otvory o průměru až 30mm způsobené důlkovou korozí) a tloušťkou od 0 do 4mm. Obšívku v této části plavidla vyměnit vsazením PL6 x 21700 x 7000 mm. Dnová žeburní výztuž je v pořádku, nevykazuje deformace ani nadměrnou korozi. Je však na zvážení při výměně dnové obšívky uvažovat s kompletní demontáží původní obšívky včetně žeburní výztuže a instalací kompletně nového dna včetně nových žeburních profilů. Podélné výztuhy a příčné vodotěsné přepážky zachovat, případně vyrovnat.

Vzhledem k tomu, že plavidlo má závažné závady viz bod 2. tohoto zápisu, je plavidlo považováno za **technicky nezpůsobilé provozu**. Vzhledem k závažnosti závady dle bodu 2., plavidlo již nelze spustit na vodu. Pro získání platného lodního osvědčení je nutné odstranit závady uvedené v tomto inspekčním zápisu. Opravy provést v souladu dobrou loďařskou praxí a za dozoru akreditovaného inspekčního orgánu.

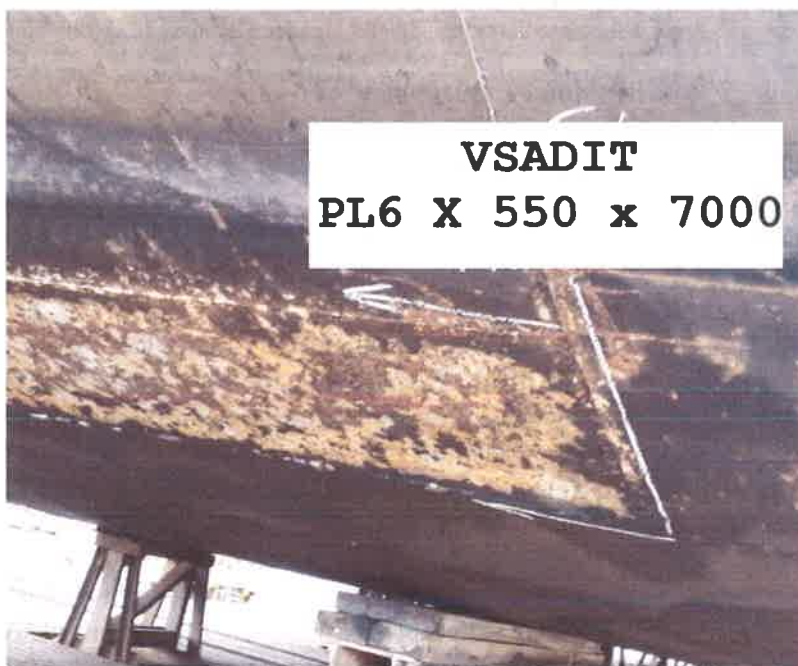
3. V podhonu příď vsadit nový PL6 x 550 x 7000 mm ( TL 4mm s houbkovou důlkovou korozí)

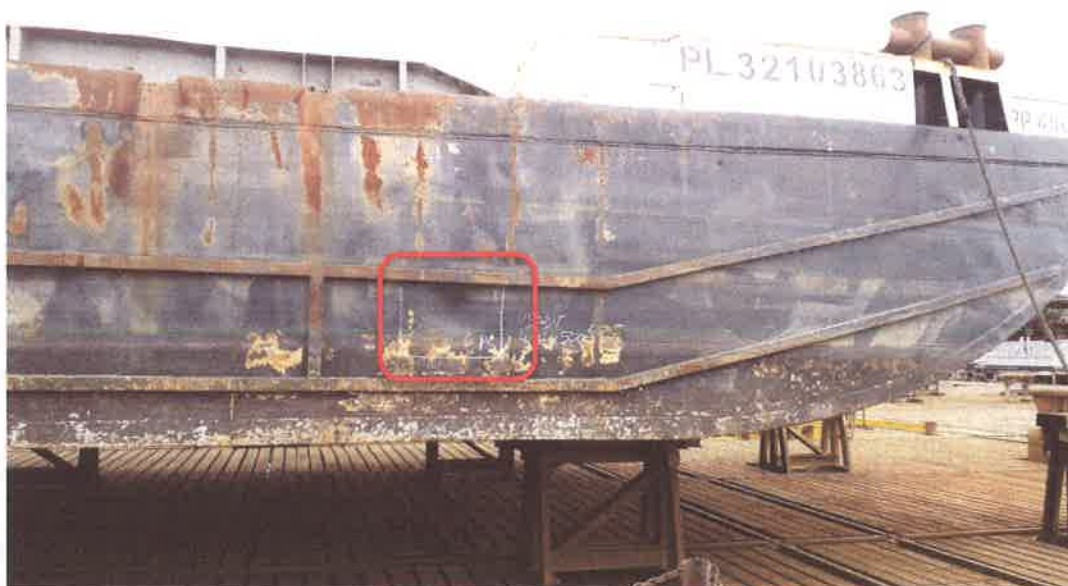
4. Na boku příď PS vsadit boční obšívku v rozsahu PL6 x 400 x 500mm

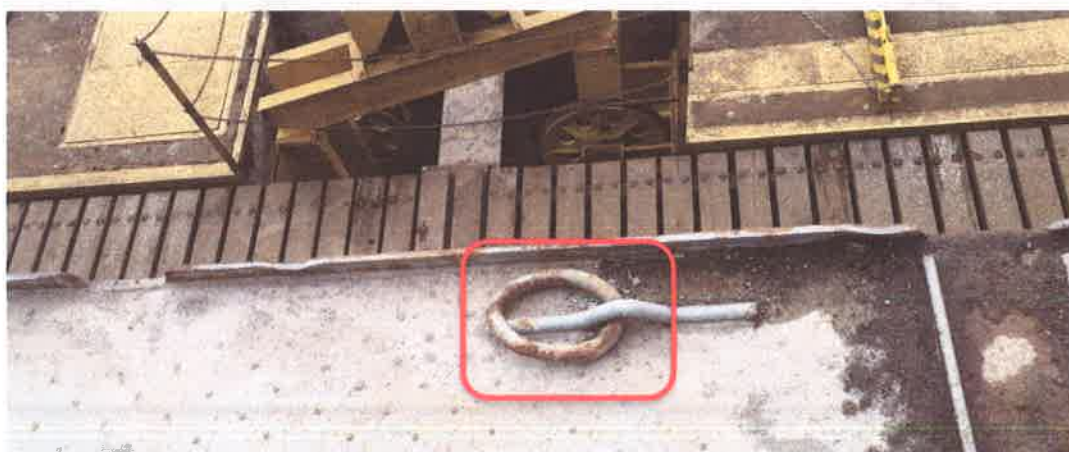
5. Vyměnit všechny vázací kruhy na ochozech na LS a PS za nové. Jsou natažené a částečně prasklé.

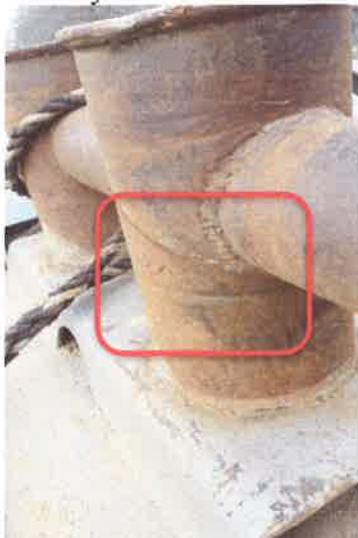
6. Vyvařit a zabrousit zdvojená pacholata na zádi PS a LS

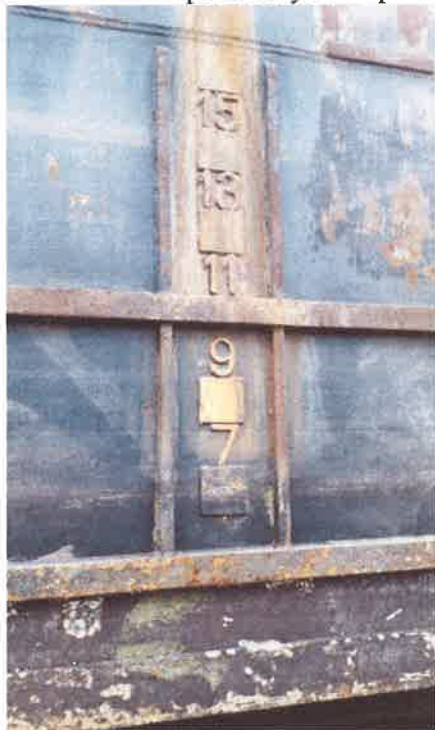
7. Obnovit nátěr ponorových stupnic na LS a PS

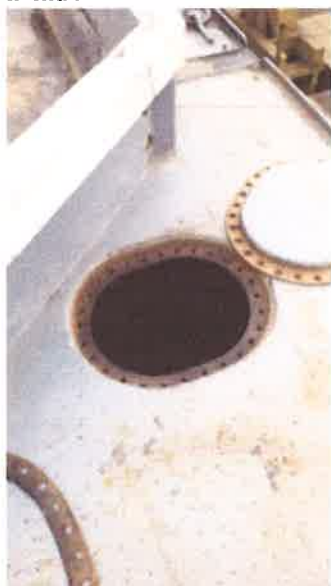
8. Obnovit gumová těsnění u průlezů do vodotěsných prostor na ochozech LS a PS příď a zád'.

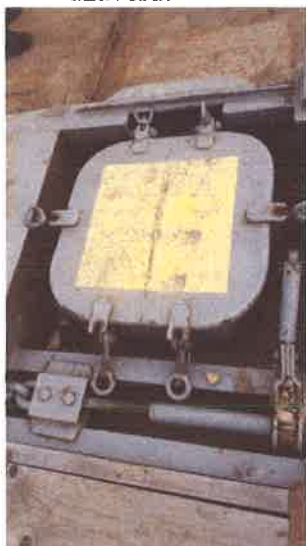
9. Obnovit těsnění u poklopů do kolizních prostorů včetně promazání a zprovoznění uzávěrů.

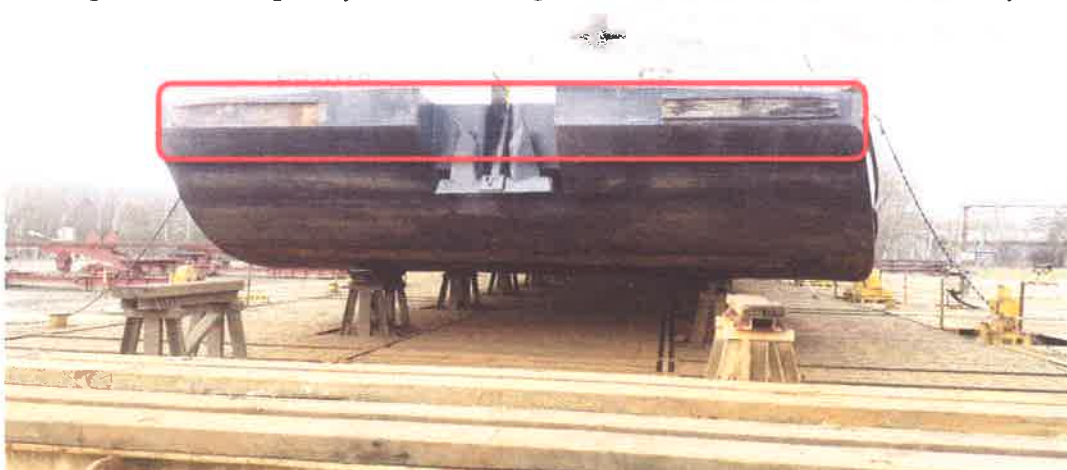
10. Opravit ocelové profily odrazníků na předním čele včetně zhotovení nové výdřevy.

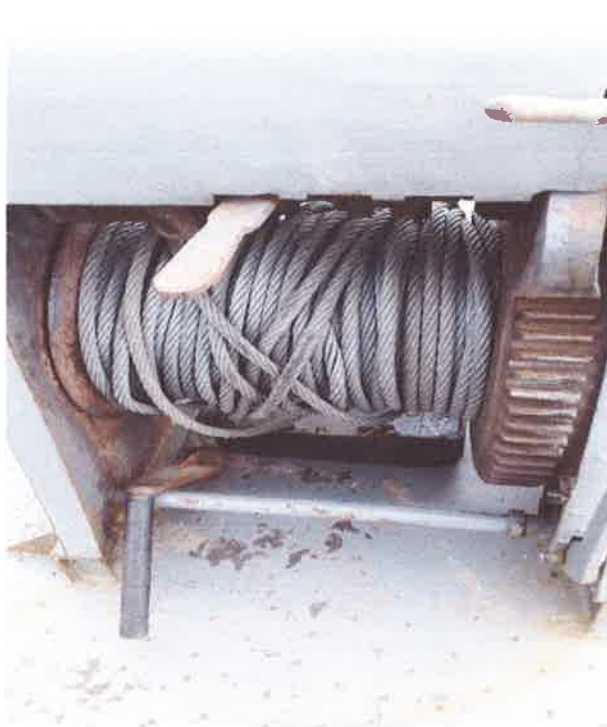
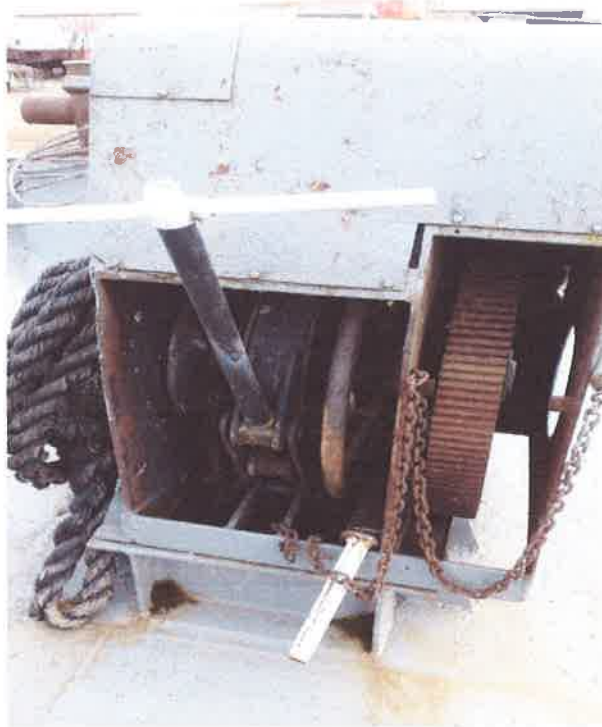
11. Promazat všechny manipulační navijáky na plavidle.

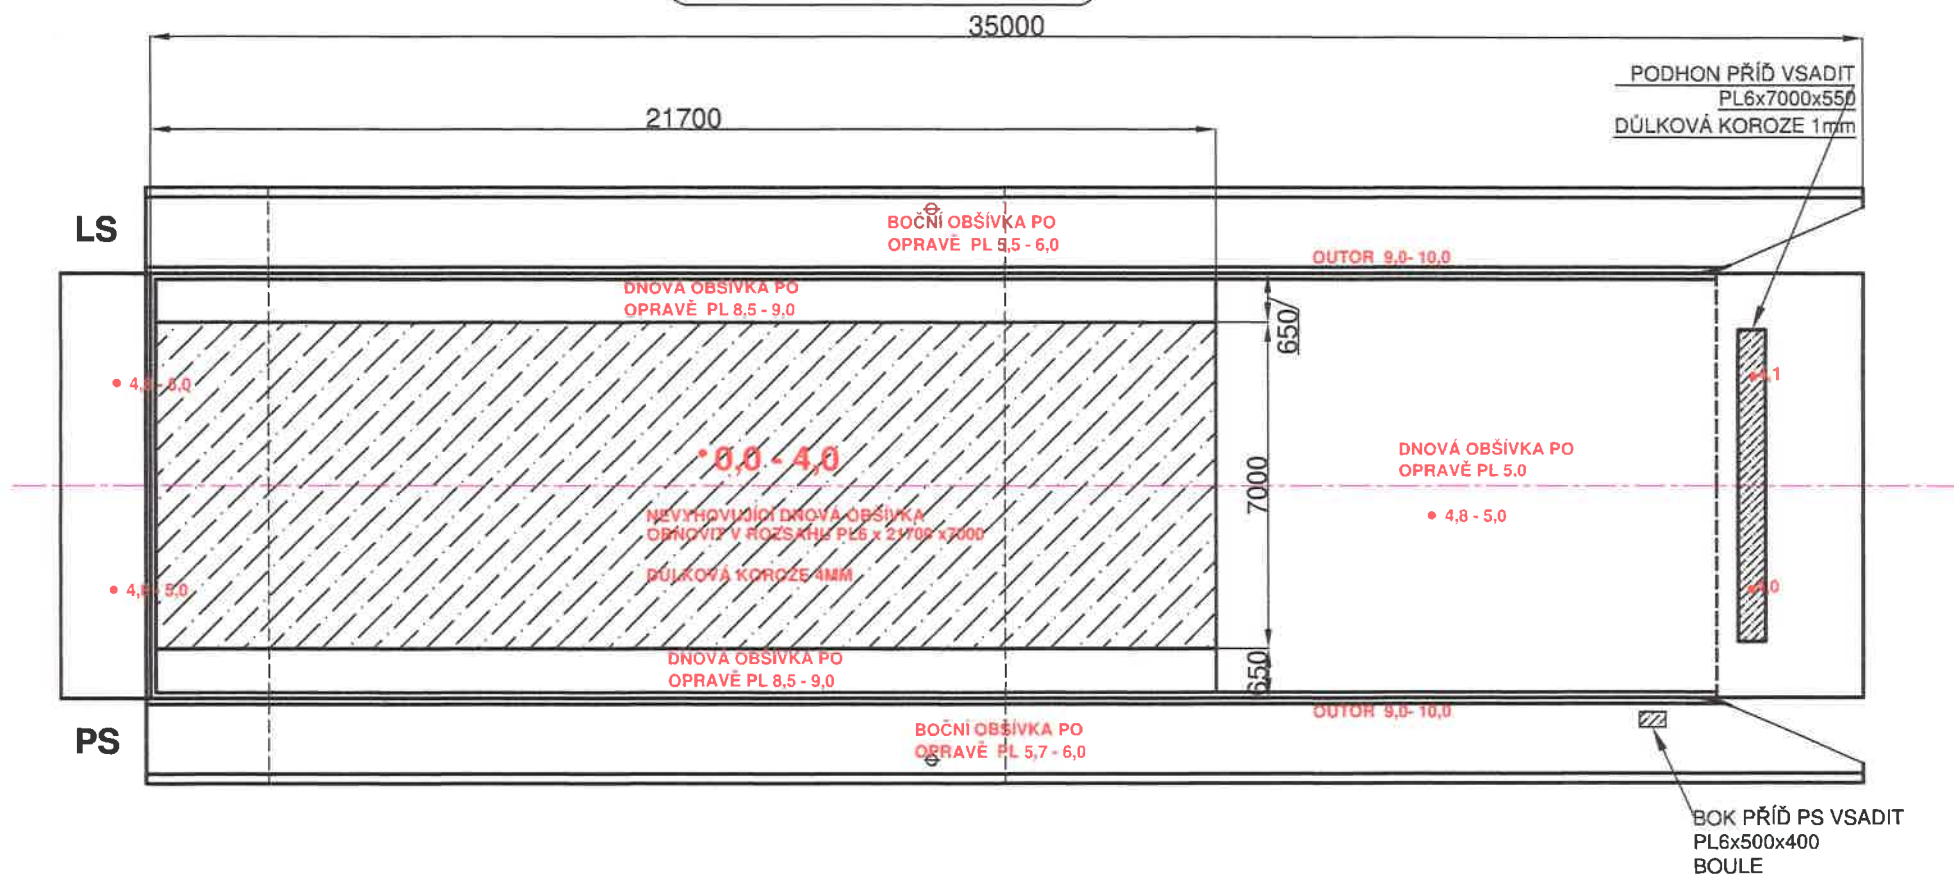
# PROTOKOL MĚŘENÍ OBŠÍVKY

OBLAST NEVYHOVUJÍCÍCH HONOT PO ZOHLEDNĚNÍ KOREKCE NA KOROZI

ES-TRIN ČÁST II, KAPITOLA 3. 01.3.02	
Obšívka dno min.tl.	3,6 mm
Obšívka outor min.tl.	4,5 mm
KOREKCE TL. NA DŮLKOVOU KOROZI	-0,0 mm
NEJISTOTA MĚŘENÍ	±0,3 mm
