Hlavní prohlídka 22.04.2022

Most př.Jihlavu-Ivaň

Název objektu Ivaň, Most na polní cestě přes řeku Jihlavu u Ivaně

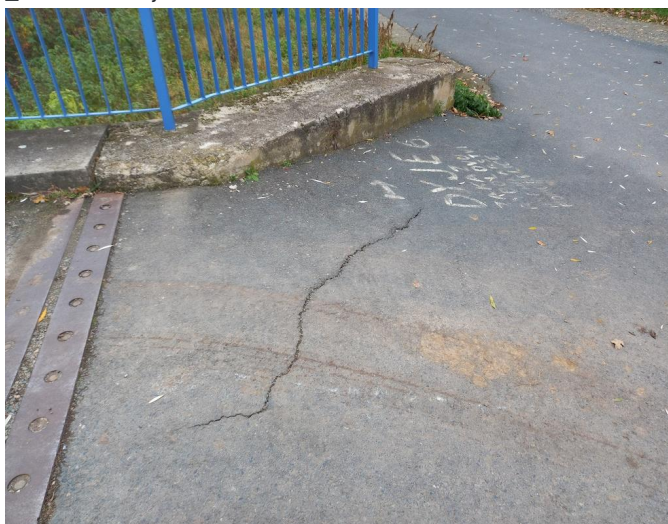
_121456 - výrazná trhlina vozovky na předpolí na konci mostu vlevo

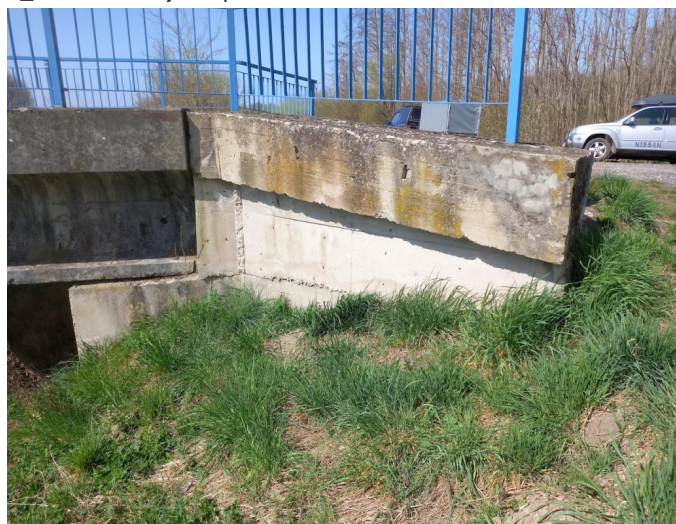
_121466 - místy povrchová degradace povrchů křídel

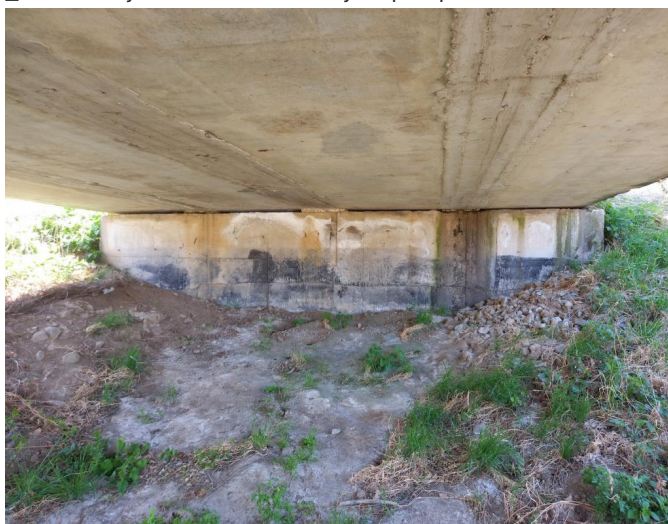
_121480 - na obou krajních opěrách jsou stopy po masivním zatékání

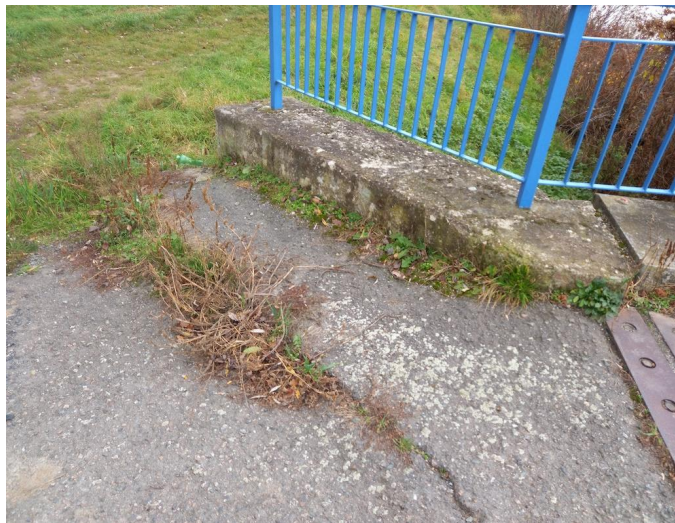
_121547 - výrazná trhlina vozovky na předpolí na konci mostu vpravo, uchycená vegetace

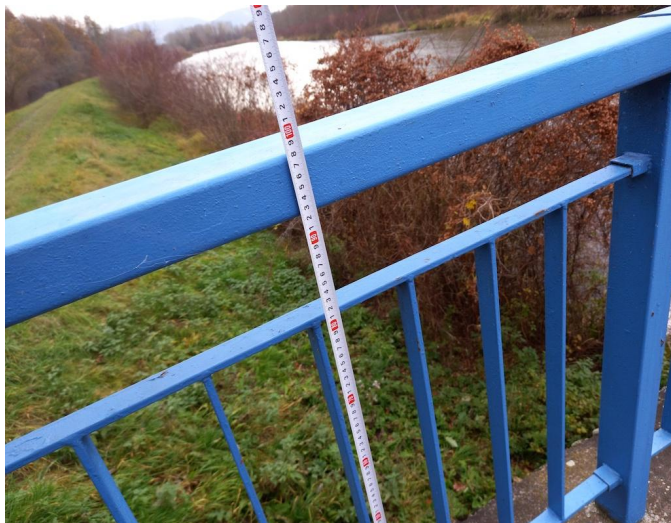
_121616 - výška zábradlí je 1000mm, nesplňuje současné normové požadavky

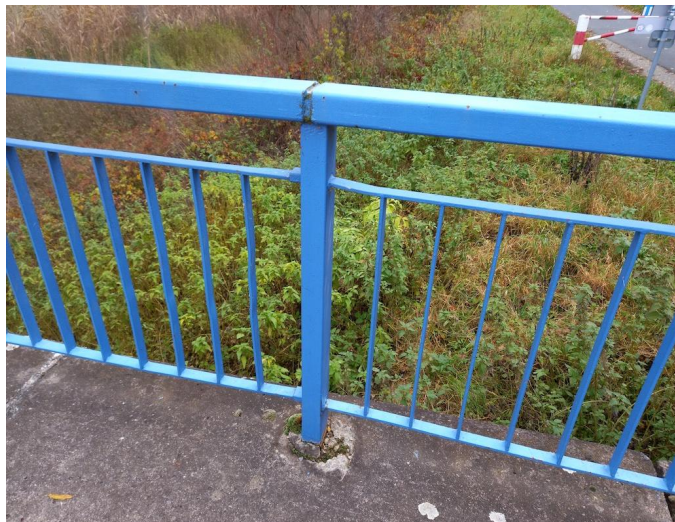
_121811 - na některých sloupcích zábradlí je patrná v místě kotvení korozí (špatně řešený detail)

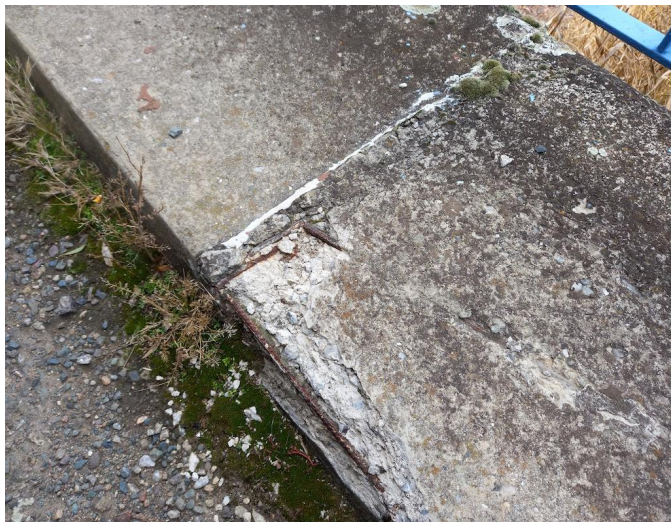
_122006 - lokálně hloubková degradace povrchu pravé římsy, obnažená výztuž, korozí

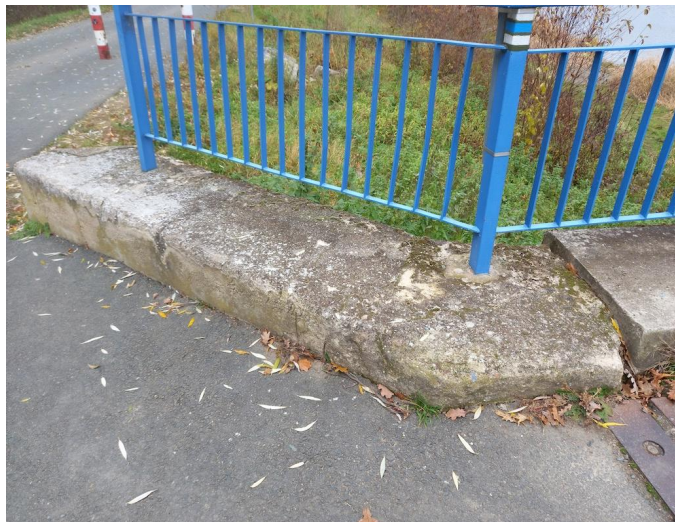
_122108 - výšková deformace předpolí pravé římsy na konci mostu, rozdíl až 80mm

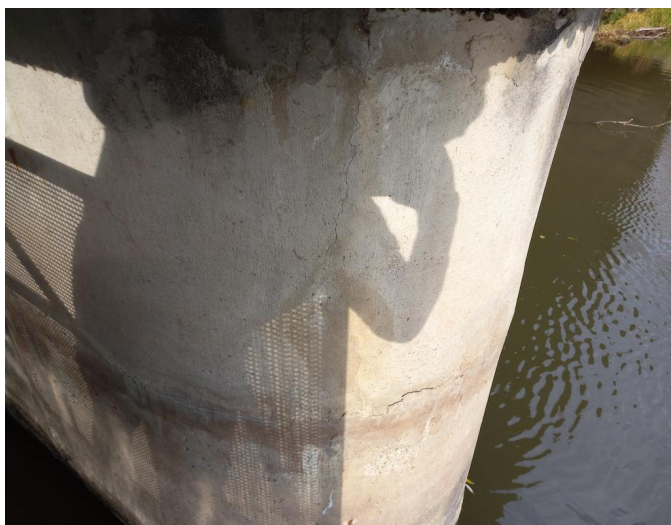
_124154 - svislá trhlina vpravo na pilíři P2, šíře do 0,7mm

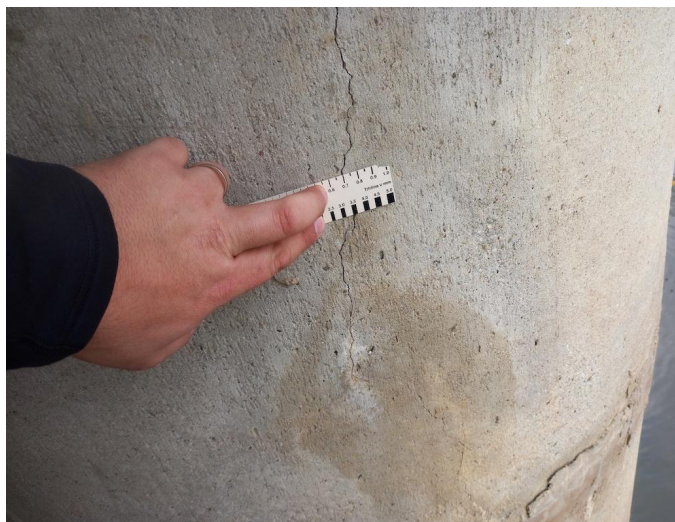
_124214 - svislá trhlina vpravo na pilíři P2, šíře do 0,7mm

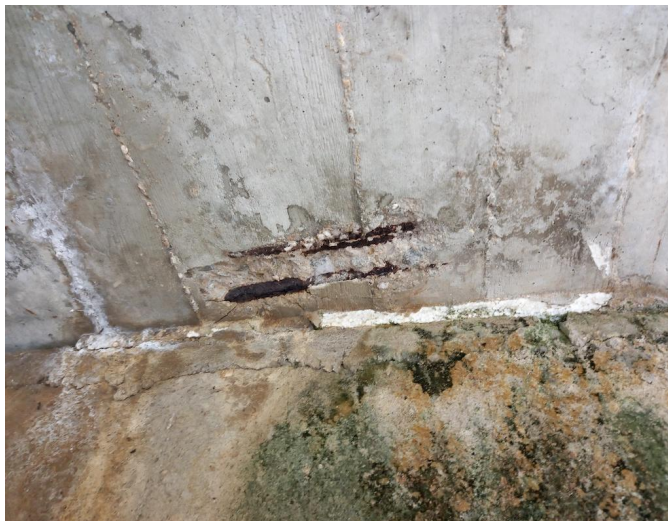
_125724 - na podhledu NK se lokálně vyskytují stopy po zatékání, obnažené třmínky, napadené korozi

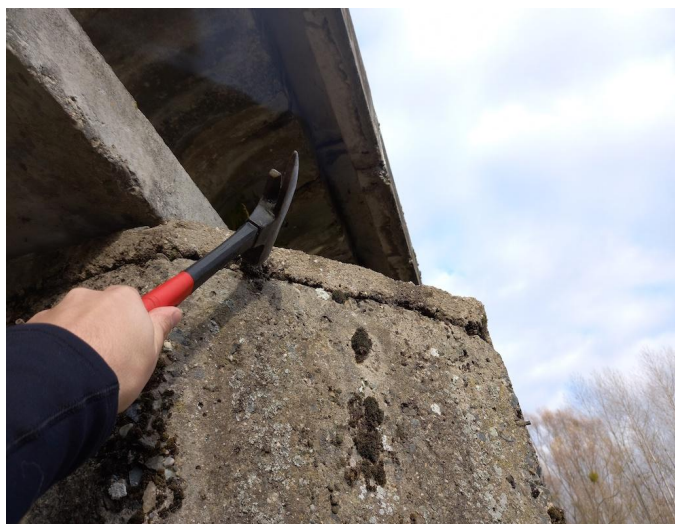
_125859 - odmrzlá přibetonávka úložného prahu pilíře P3

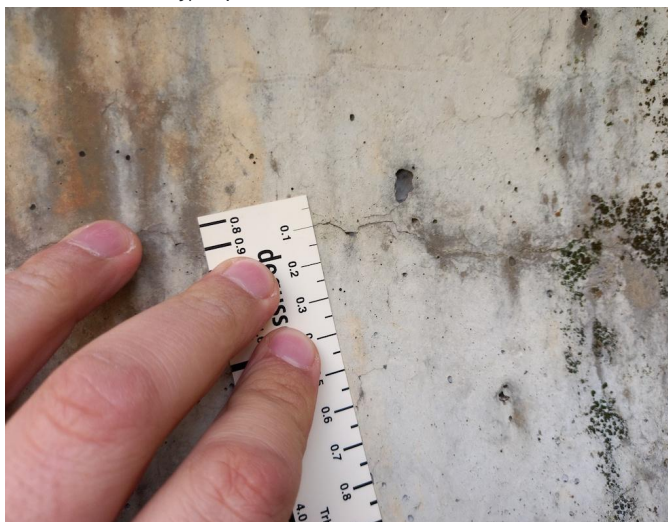
_130703 - místy se na bočních plochách NK objevují drobné trhliny šíře do 0,1mm

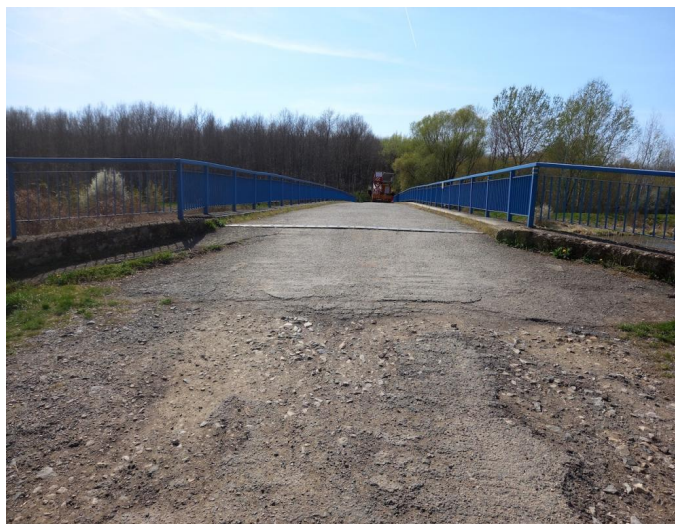
_255846 - degradovaný a nerovný povrch vozovky zejména na začátku mostu

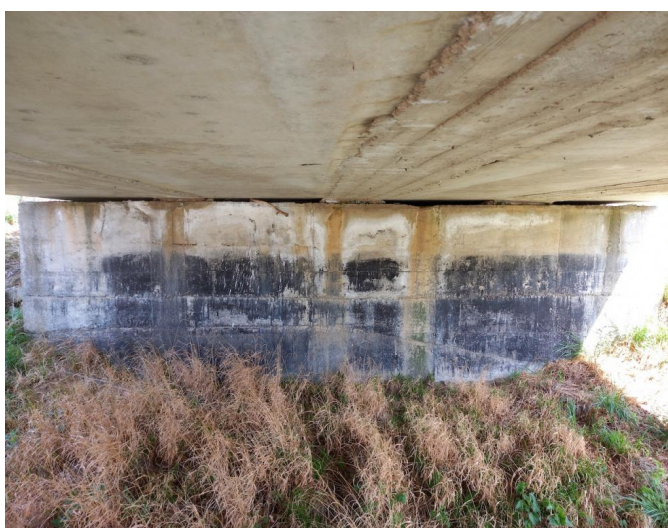
_133000 - na obou krajních opěrách jsou stopy po masivním zatékání

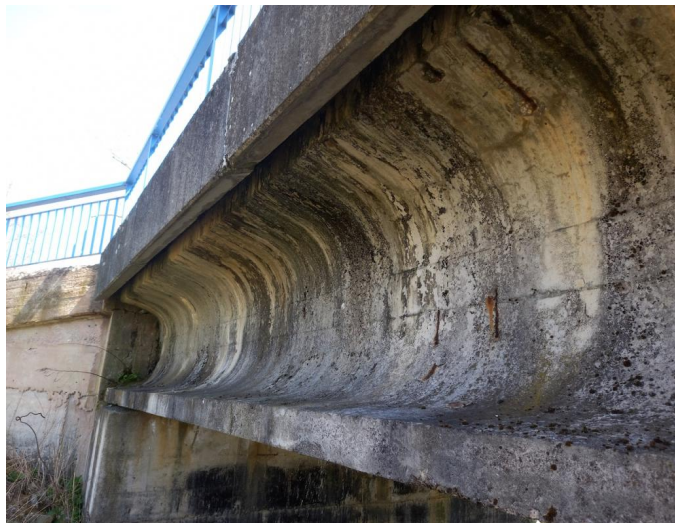
_133029 - stopy po zatékání na boční plochy nosné konstrukce, místy obnažená výztuž, prozatím patrná pouze povrchová koroze

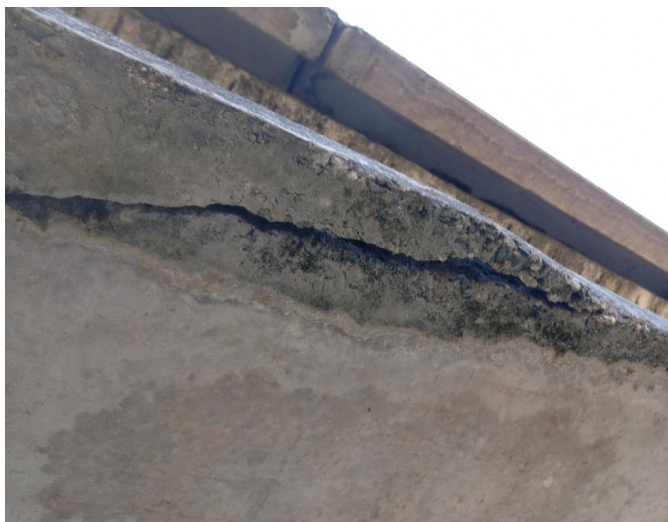
_133110 - v poli 1 odtržená hrana pravého nosníku

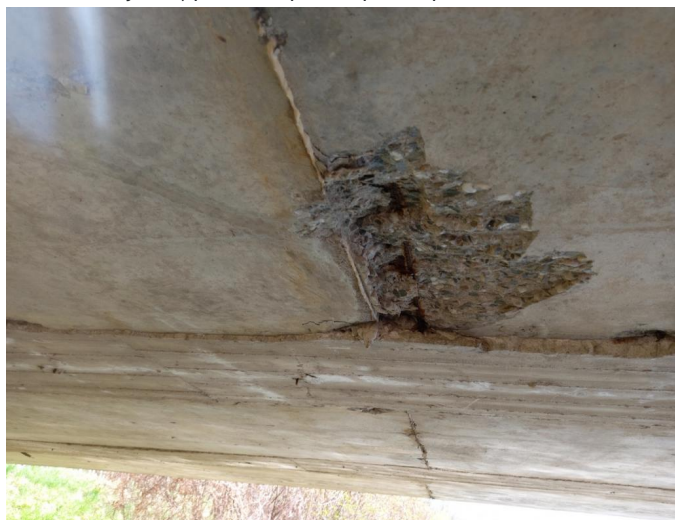
_133118 - na podhledu NK se lokálně vyskytují stopy po zatékání, obnažené třmínky, napadené korozí

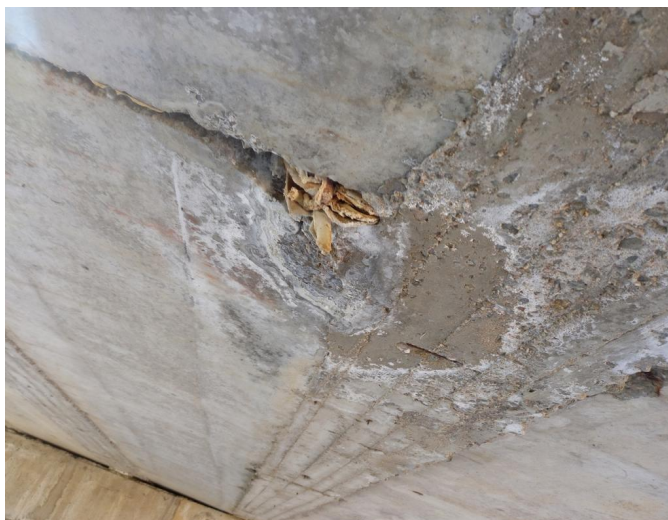
_133301 - na podhledu NK se lokálně vyskytují stopy po zatékání - prozatím malý rozsah

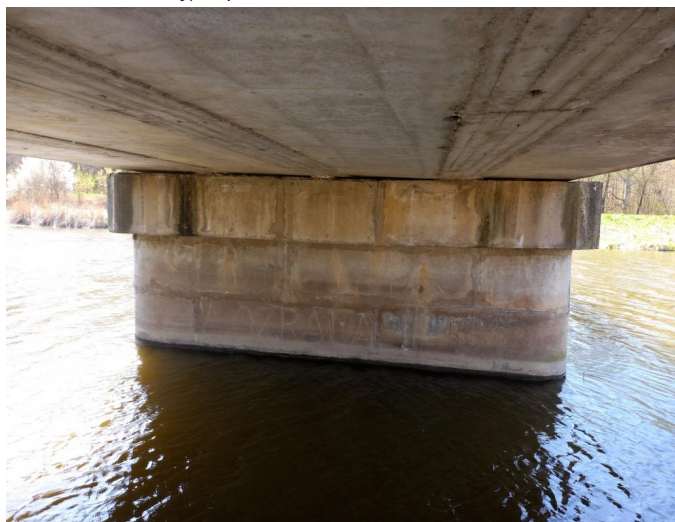
_133313 - masivní zatékání na povrchy pilířů v místech mostních závěrů

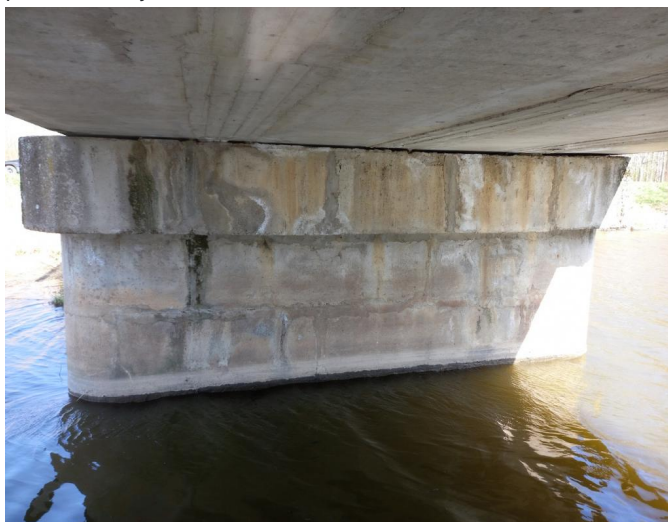
_133734 - místy výluhy na povrchu pilíře P3

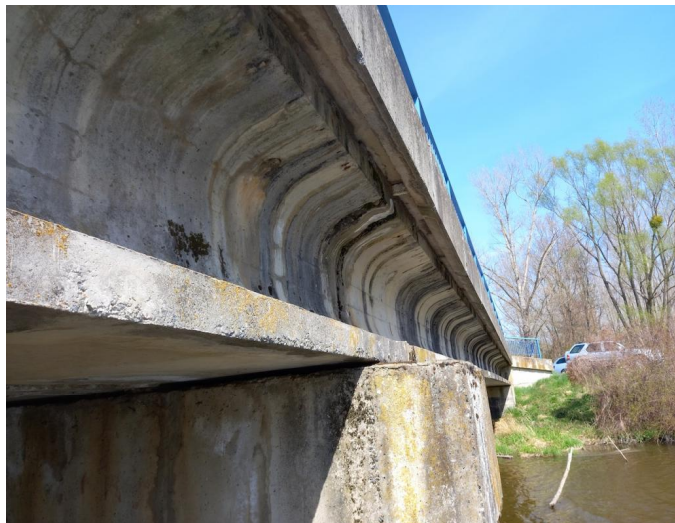
_133829 - stopy po zatékání na boční plochy nosné konstrukce, místy obnažená výztuž, prozatím patrná pouze povrchová koruze

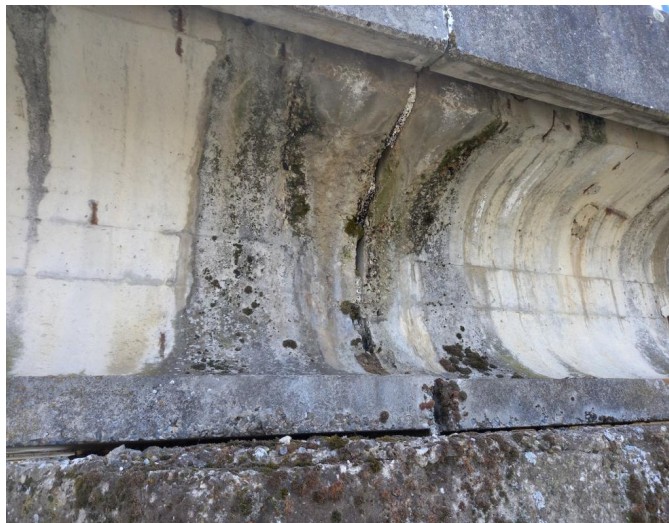
_134353 - stopy po zatékání na boční plochy nosné konstrukce, místy obnažená výztuž, prozatím patrná pouze povrchová koruze

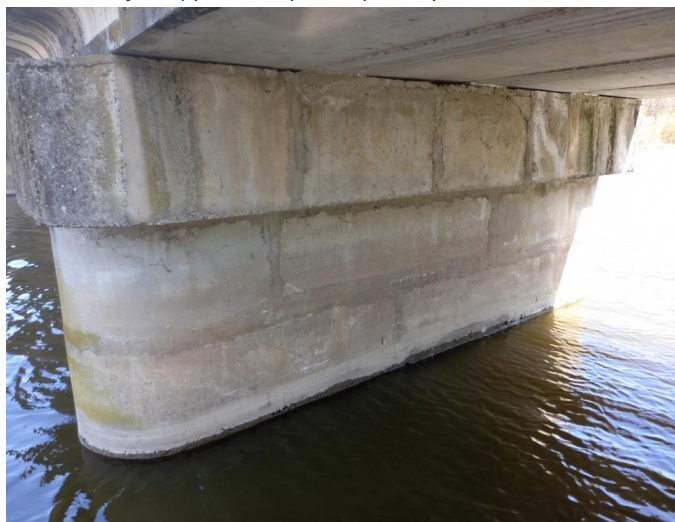
_134709 - drobná, spíše povrchová degradace povrchů pilířů ve styku s vodní hladinou

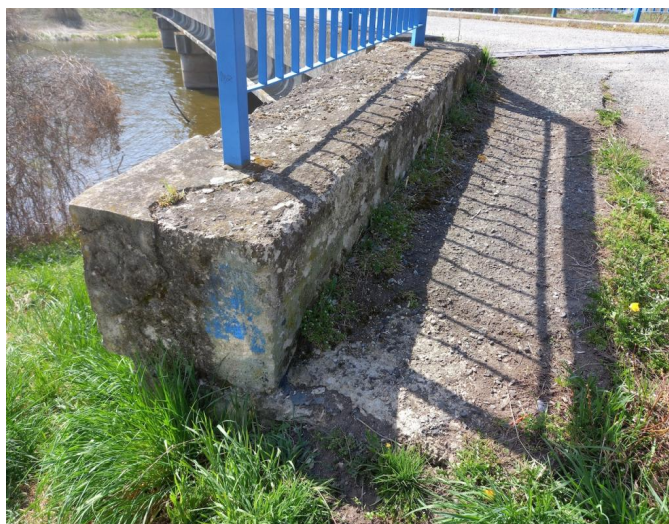
_135217- římsy, zejména na křídlech, povrchově degradují

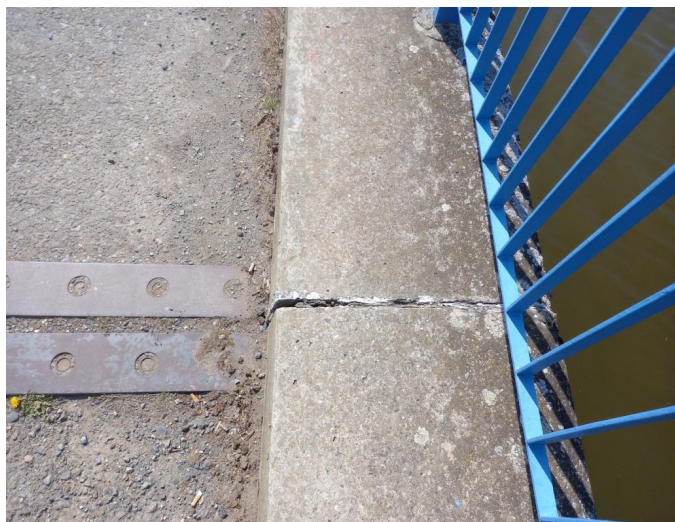
_135401 - tmel spár říms ztrácí přilnavost k povrchu betonu i svoji konzistenci, ve sparách je místy uchycená vegetace

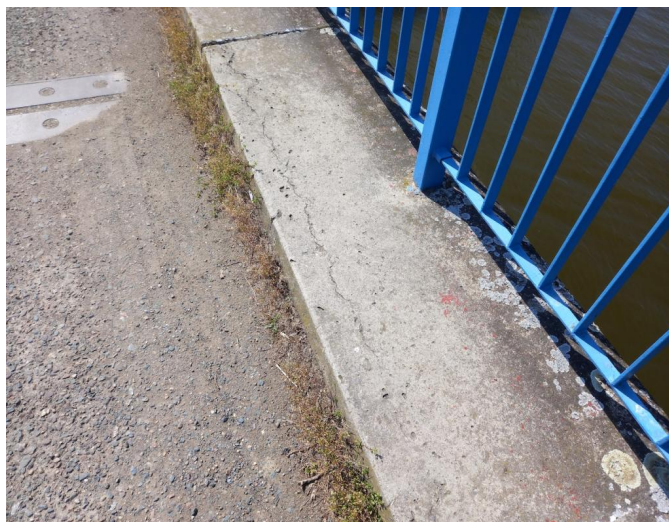
_135430 - tmel spár říms ztrácí přilnavost k povrchu betonu i svoji konzistenci, ve sparách je místy uchycená vegetace

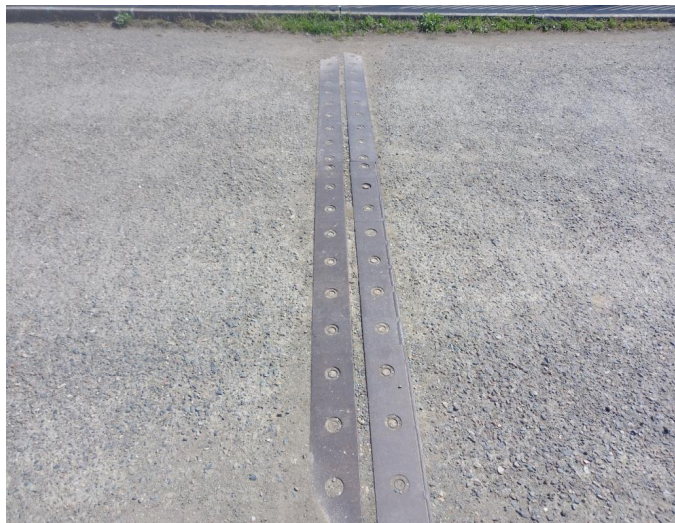
_135435 - mostní závěry jsou netěsné, profily jsou zanešené, bez PKO, povrchová koroze

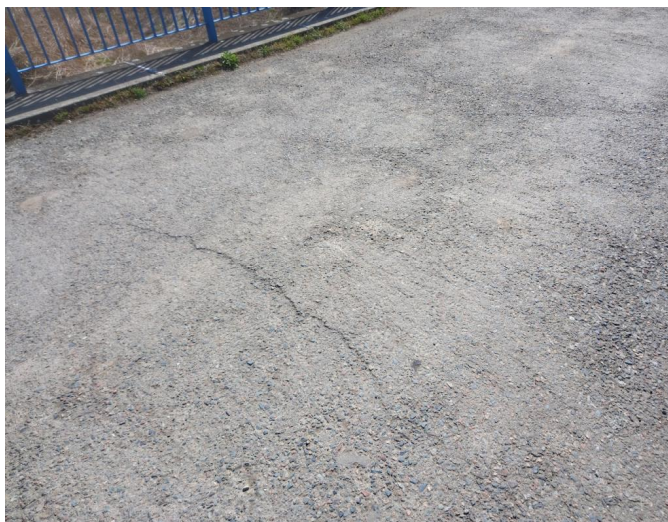
_135439 - obecně se na vozovce objevují nepravidelné trhliny

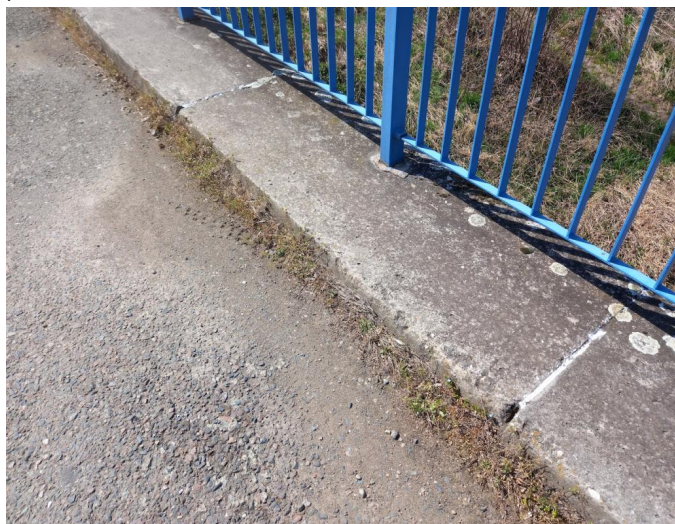
_135448 - podél říms je uchycená vegetace, spára je netěsná (zdroj zatékání)

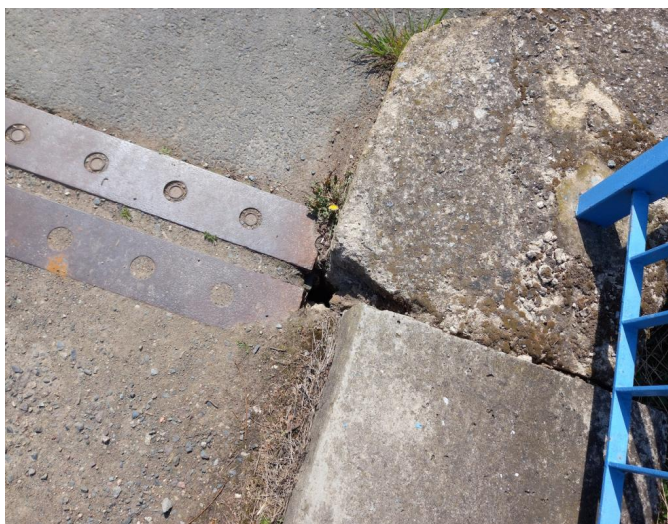
_135457 - otevřená trhлина:kaverna u MZ na konci mostu

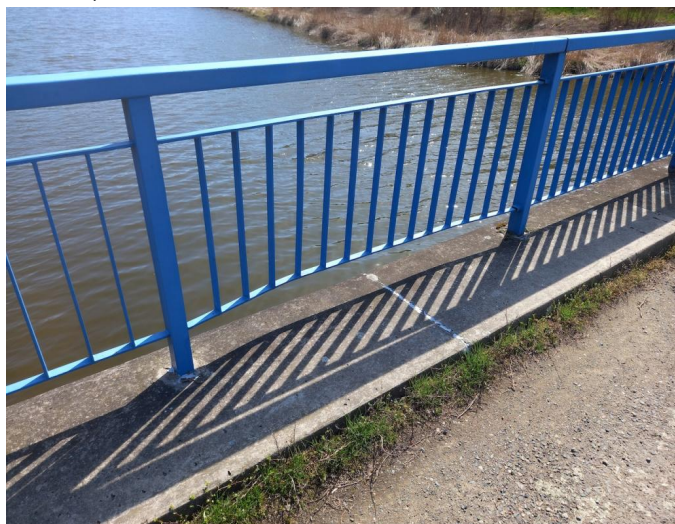
_135706 - deformace jednoho pole levého zábradlí
