Název stavby:  
**VD Žehuň,  
oprava těsnění klapky a obnova nátěrů**

**D.2 DOKUMENTACE TECHNICKÝCH  
A TECHNOLOGICKÝCH ZAŘÍZENÍ  
PS 1. Část strojní**

**D.2.1 TECHNICKÁ ZPRÁVA**

**Zpracovatel:**  
**PS PROFI s.r.o.**  
*Trambova 1546/6, 602 00 Brno  
tel: 545 212 310  
fax: 545 216 784*

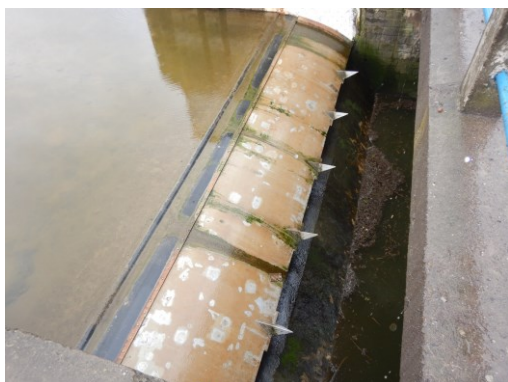
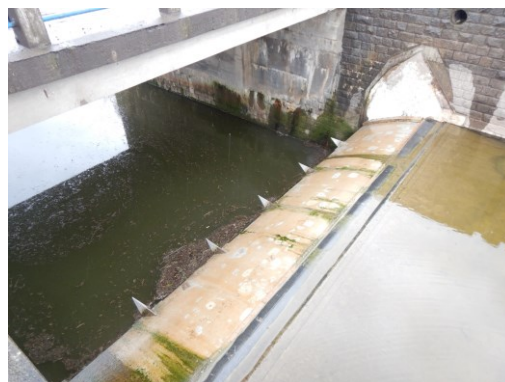
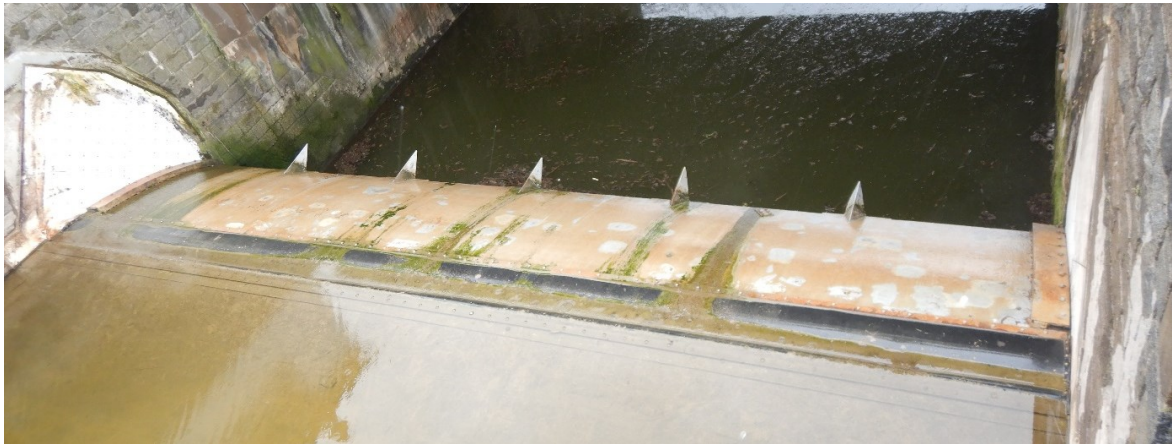
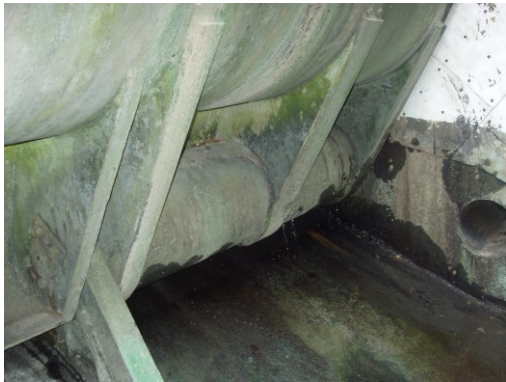
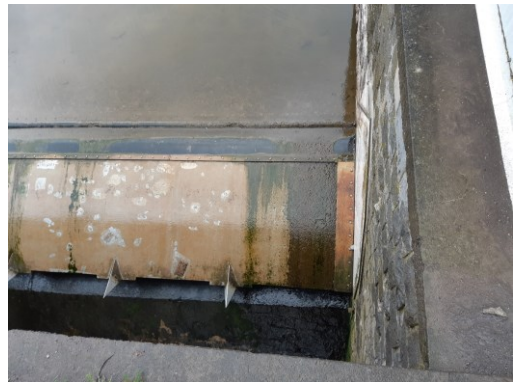
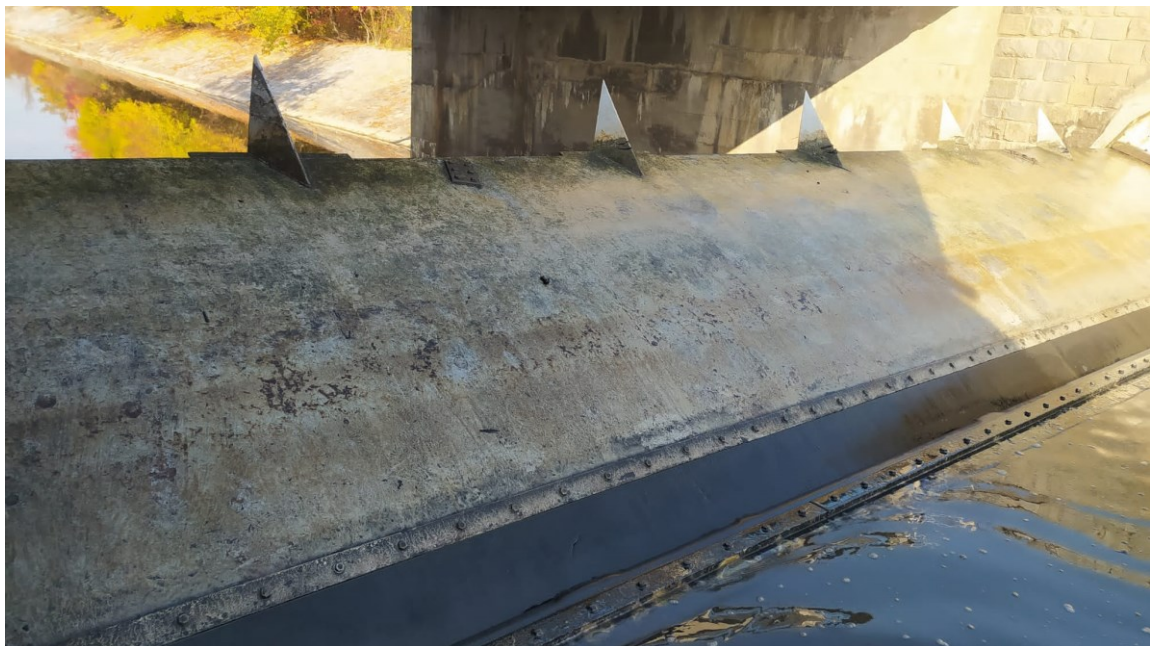
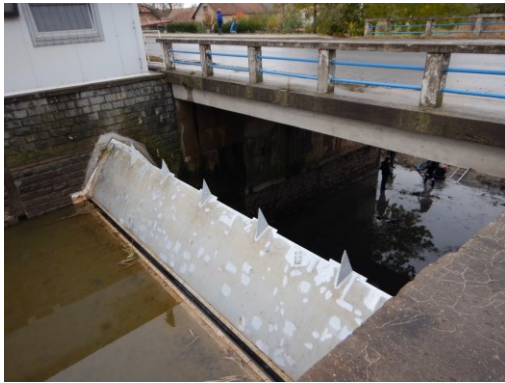
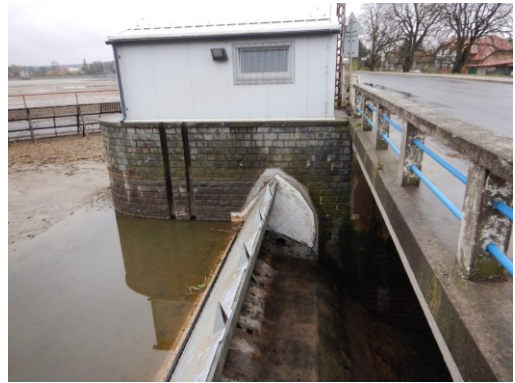
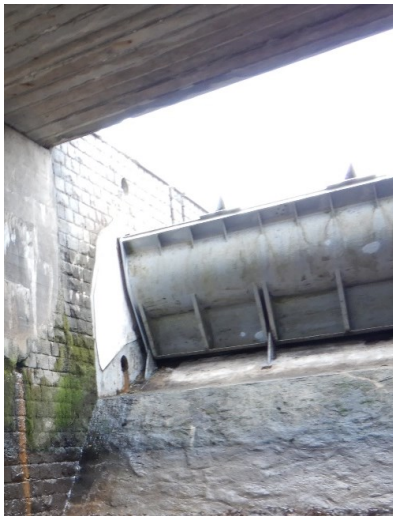
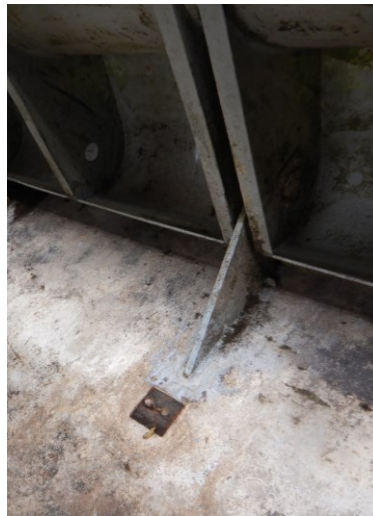
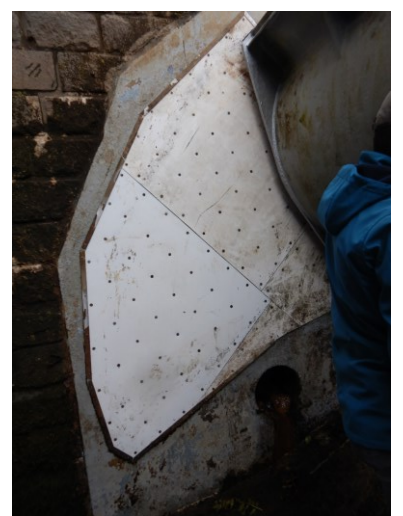
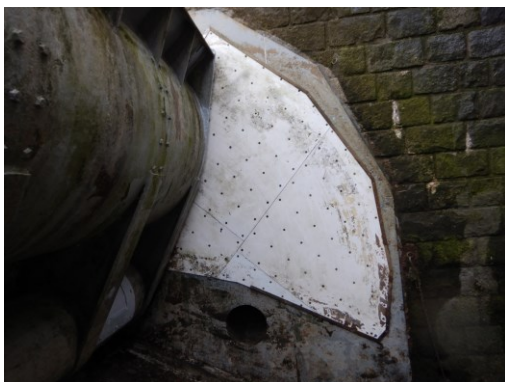
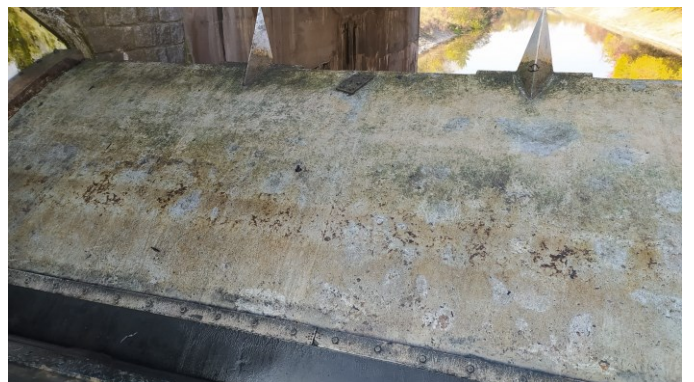
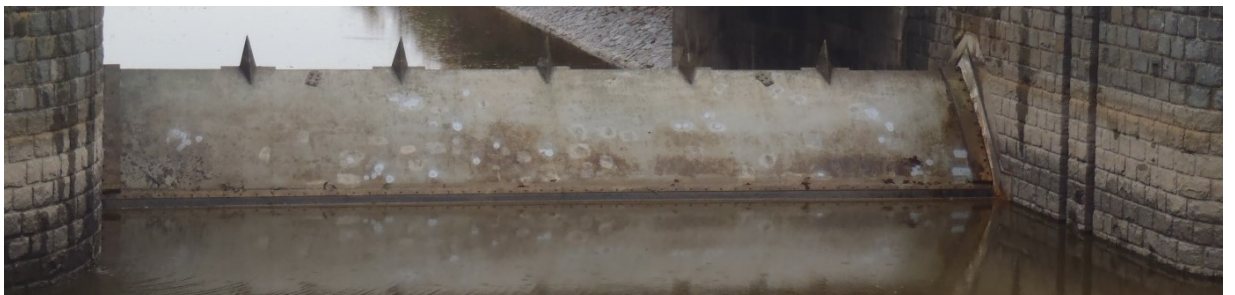
### **D.2.1. - 7.1 Dutá klapka přelivu VD Žehuň:**

- **návodní strana a povodní strana** hradící konstrukce klapky je v poměrně dobrém stavu s místním poškozením povrchových ochranných vrstev v rozsahu do cca 5 až 10 % celkové plochy. Jsou znatelné místní opravy PKO prováděné v minulosti pracovníky provozovatele VD. Stávající ošetření OK tělesa PKO je různého stáří, zhotoveného v letech 2001 až 2013. Nejstarší plochy PKO OK tělesa klapky vykazují plošnou degradaci vrchních vrstev nátěrů – nutnost provedení obnovy nátěru.

*- stávající stav duté klapky přelivu VD (OK těleso klapky usazené na 5ks ložiskových konzol, boční štíty potažené PTFE vrstvou, boční těsnění klapky L/P, rozražeče klapky, záslepky transportních ok na tělese klapky, místně opravovaná degradovaná PKO OK klapky, ...):*

- stávající **dutá klapka - těleso** bude zachována v původním technickém a materiálovém provedení vyjma konstrukční úpravy OK hradícího plechu z návodního líce v místech podélného těsnění. Po provedení konstrukční úpravy tělesa klapky osazením tvarových plechů na hradící plech z návodního líce bude provedena obnova PKO ve výrobním závodě zhotovitele dle TZ bod 4. Stávající poškozený a nevyhovující spojovací materiál bude nahrazen novým v materiálovém provedení nerez (A2/A4).

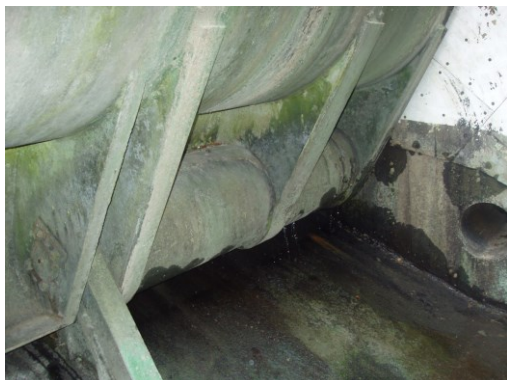
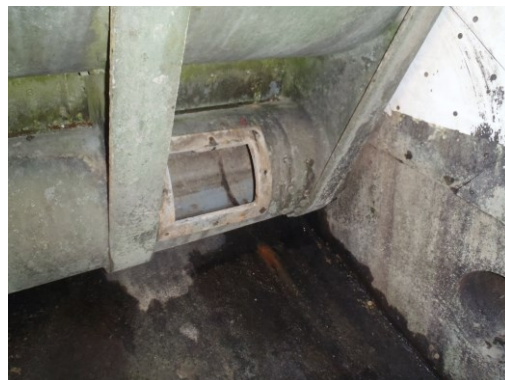
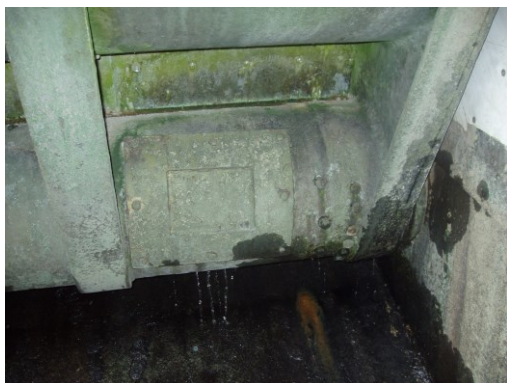
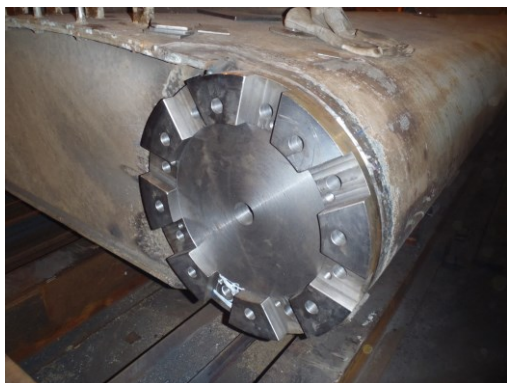
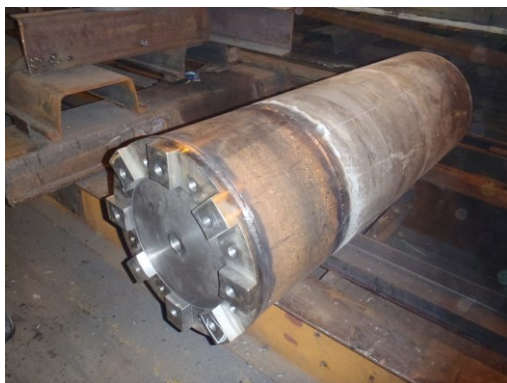
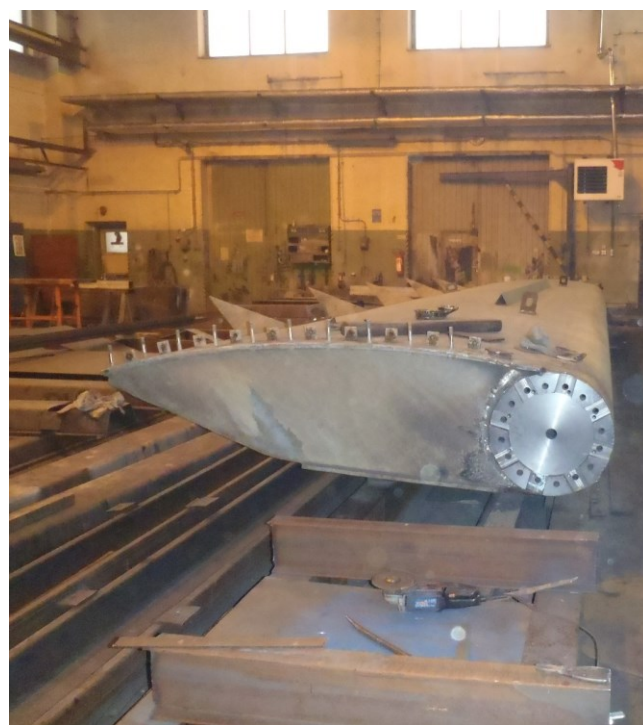
- **nosná roura klapky (u levého pilíře):**
  - stávající nosná roura klapky včetně revizního otvoru nacházející se u levého pilíře přelivu je v dobrém technickém stavu, nevykazuje viditelná poškození.

- těsnění revizního otvoru je funkční, ale vzhledem ke svému stáří lze předpokládat jeho celkovou degradaci
  - spojovací materiál revizního otvoru je v zachovalém stavu

- stávající PKO OK komponentů nosné roury klapky včetně příslušenství je na hranici životnosti – vykazuje degradaci vrchních vrstev nátěrů
- **podélné pryžové těsnění duté klapky:**

- stávající stav duté klapky přelivu VD (OK těleso klapky – nosná roura klapky, nosná roura s pákou, osazení segmentového spojení nosné roury – segmentových přírub, revizní otvor v nosné rourě + záslepka, ...)

- stávající **dutá klapka - nosná roura klapky** bude zachována v původním technickém a materiálovém provedení. Nosná roura klapky je součástí OK tělesa klapky, po provedení konstrukční úpravy Tělesa klapky osazením tvarových plechů na hradící plech z návodního líce bude provedena obnova PKO ve výrobním závodě zhotovitele dle TZ bod 4. Stávající poškozený a nevyhovující spojovací materiál bude nahrazen novým v materiálovém provedení nerez (A2/A4).

- stávající **nosná roura s pákou** bude zachována v původním technickém a materiálovém provedení. Stávající PKO bude zachována. V případě poškození naváděcího středícího čepu segmentového přírubového spojení nosné roury klapky a nosné roury s pákou, čepu propojení páky nosné roury a táhla zvedacího mechanismu budou nahrazeny za nové shodného konstrukčního provedení z materiálu nerez. Stávající poškozený a nevyhovující spojovací materiál bude nahrazen novým v materiálovém provedení nerez (A2/A4).

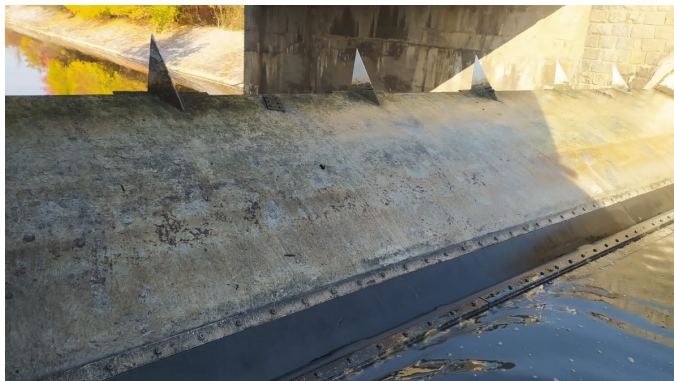
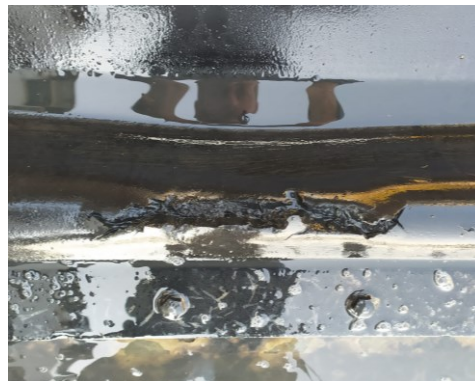
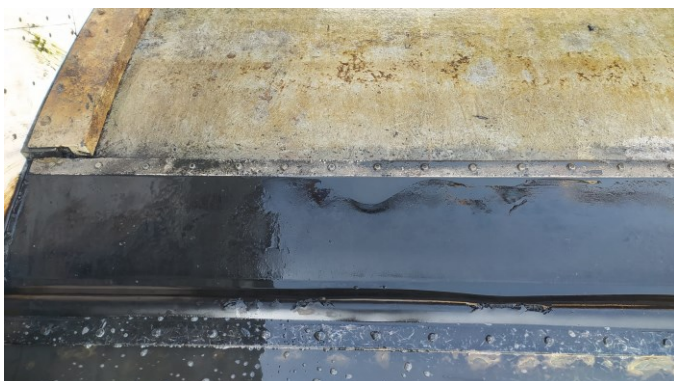
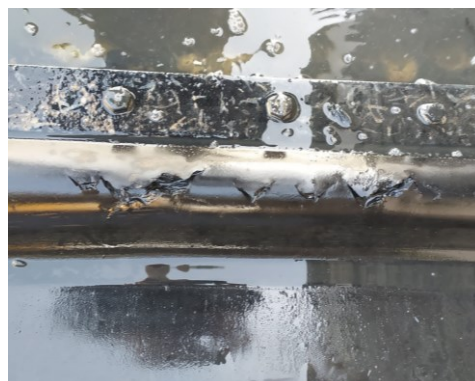
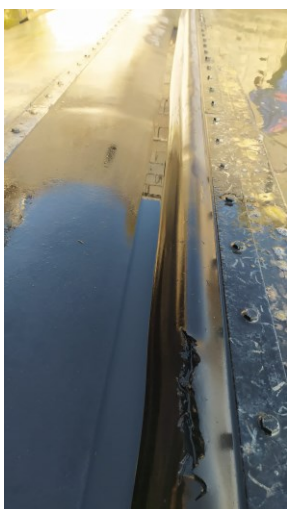
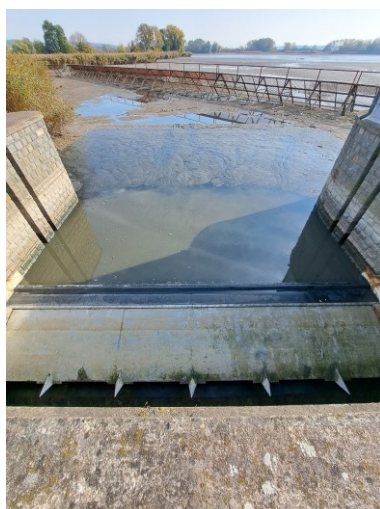
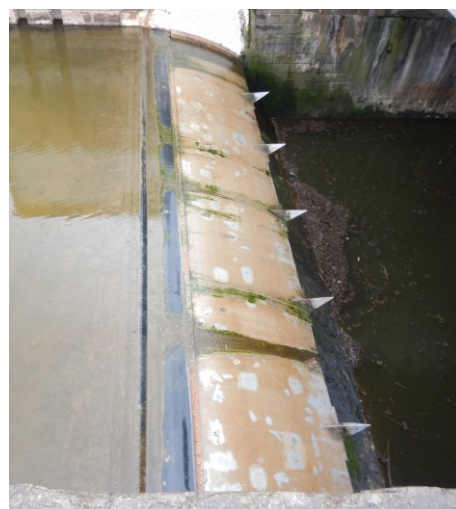
- je ve špatném stavu - mechanicky poškozené, místně se projevují netěsnosti
  - u vyztuženého pryžového pásu podélného těsnění uchyceného k tělesu OK duté klapky a nosiči těsnění v prahové části stavby dochází ve sklopené poloze uzávěru k vniknutí (vtažení) těsnicího pásu do prostoru (mezery) mezi spodní stavbou a vlastní OK tělesa duté klapky. Při uzavírání – vztyčování klapky je podélné těsnění zatlačováno do mezery, dochází k jeho mechanickému poškození od plavenin a od vlastní konstrukce klapky a nosiče podélného těsnění stavby.

- za současného stavu při provádění manipulací s uzávěrem dochází k neustálému dalšímu poškození pryžového pásu podélného těsnění a zhoršování těsnicí schopnosti uzávěru

- OK přítlačných lišt (4+4ks) a OK nosiče těsnění ve spodní stavbě je v dobrém technickém stavu, viditelná část nevykazuje poškození.
  - spojovací materiál podélného těsnění je v zachovalém stavu, místně vykazuje mechanická poškození

- stávající PKO OK komponentů podélného těsnění (přítlačné lišty, OK nosiče těsnění ve spodní stavbě, ...) včetně příslušenství je na hranici životnosti – vykazuje degradaci vrchních vrstev nátěrů

*- stávající stav podélné těsnění duté klapky přelivu VD (ve sklopené poloze uzávěru dochází k vniknutí (vtažení) těsnícího pásu do prostoru (mezery) mezi spodní stavbu a vlastní OK tělesa duté klapky, mechanické poškození těsnění, uchycení podélného těsnění pomocí přitlačných lišt k tělesu duté klapky a OK nosiče těsnění v prahové části stavby, .....)*

- stávající degradovaná a mechanicky poškozená těsnicí sada – pryžové **podélné těsnění duté klapky** bude konstrukčně upravena a nahrazena novou sadou uzpůsobenou nové konstrukční úpravě OK tělesa klapky – osazeným tvarovým plechům a bočnicím tvořící opěrnou konstrukci podélného těsnění klapky v krajní otevřené poloze uzávěru. Pro nové podélné těsnění tvořící v uzavřené poloze tvar  $\Omega$  bude použit pryžový pás tl.18mm rozměru 800x10000mm vyztužený kordovými vložkami. Stávající systém uchycení podélného těsnění na těleso duté klapky a OK nosiče podélného těsnění stavby včetně použití stávajících přitlačných liš bude zachován v původním konstrukčním a materiálovém provedení. Stávající přitlačné lišty podélného těsnění budou po obnově PKO opětovně použity. Stávající poškozený spojovací materiál bude nahrazen novým v materiálovém provedení nerez (A2/A4).

- stávající degradovaná a mechanicky poškozené podélné těsnění duté klapky – pryžový pás vyztužený kordovými vložkami Tl.18x700x10000mm bude po demontáži nahrazen novou sadou uzpůsobenou nové konstrukční úpravě OK tělesa klapky – osazeným tvarovým plechům a bočnicím tvořící opěrnou konstrukci podélného těsnění klapky v krajní otevřené poloze uzávěru.

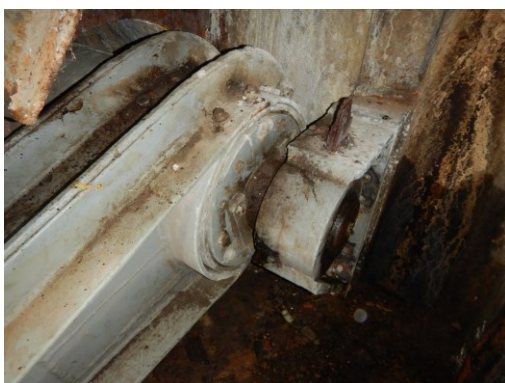
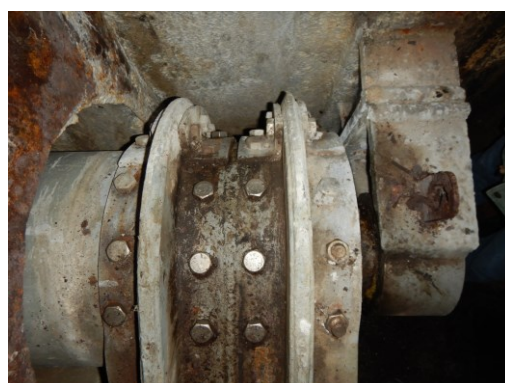
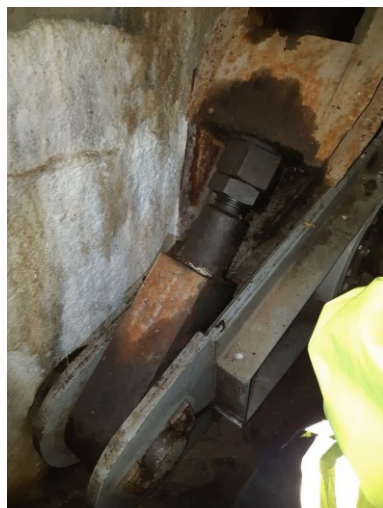
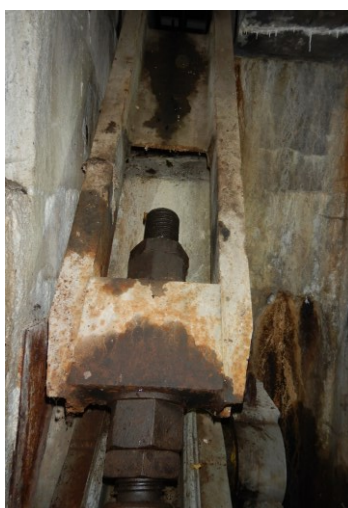
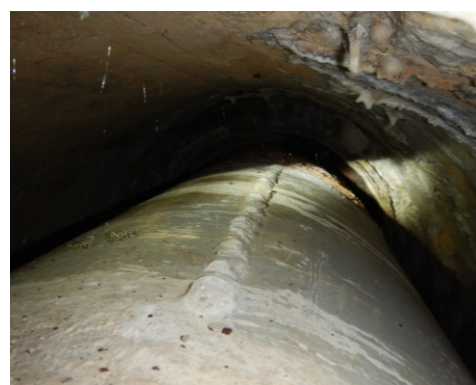
- stávající nosná roura s pákou klapky osazené v levém pilíři přelivu je v dobrém technickém stavu, viditelná část nevykazuje poškození.

- stávající PKO OK komponentů nosné roury s pákou včetně příslušenství je v dobrém stavu bez korozivních projevů a degradace vrchní vrstvy nátěru

- **demontovatelná ložisková konzola (levý pilíř – pod strojovnou):**
  - stávající demontovatelná ložisková konzola osazená na stěně v levém pilíři přelivu (pod strojovnou ZM) propojená s čepem náboje ovládací nosné roury s pákou je v dobrém technickém stavu, plně funkční, viditelná část nevykazuje poškození.

- spojovací materiál ložiskové konzoly je v zachovalém stavu
  - stávající PKO OK komponentů ložiskové konzoly včetně příslušenství je v dobrém stavu bez korozivních projevů a degradace vrchní vrstvy nátěru

- stávající stav levý pilíř – prostor pod strojovnou ZM (propojení táhla zvedacího mechanismu + páky nosné roury klapky, demontovatelná konzola, nosná roura s pákou, prostup pilířem, ...):

- stávající poškozený spojovací materiál po demontáži konzoly bude nahrazen za nový nerez A2/A4
- stávající PKO OK demontovatelné části ložiskové konzoly je v zachovalém stavu – bude ponechána stávající PKO
