VD Ptýrov, průzkum zatopených částí vodního díla

TECHNICKÁ ZPRÁVA č. z50/21

Průzkum zatopených částí vodního díla Ptýrov

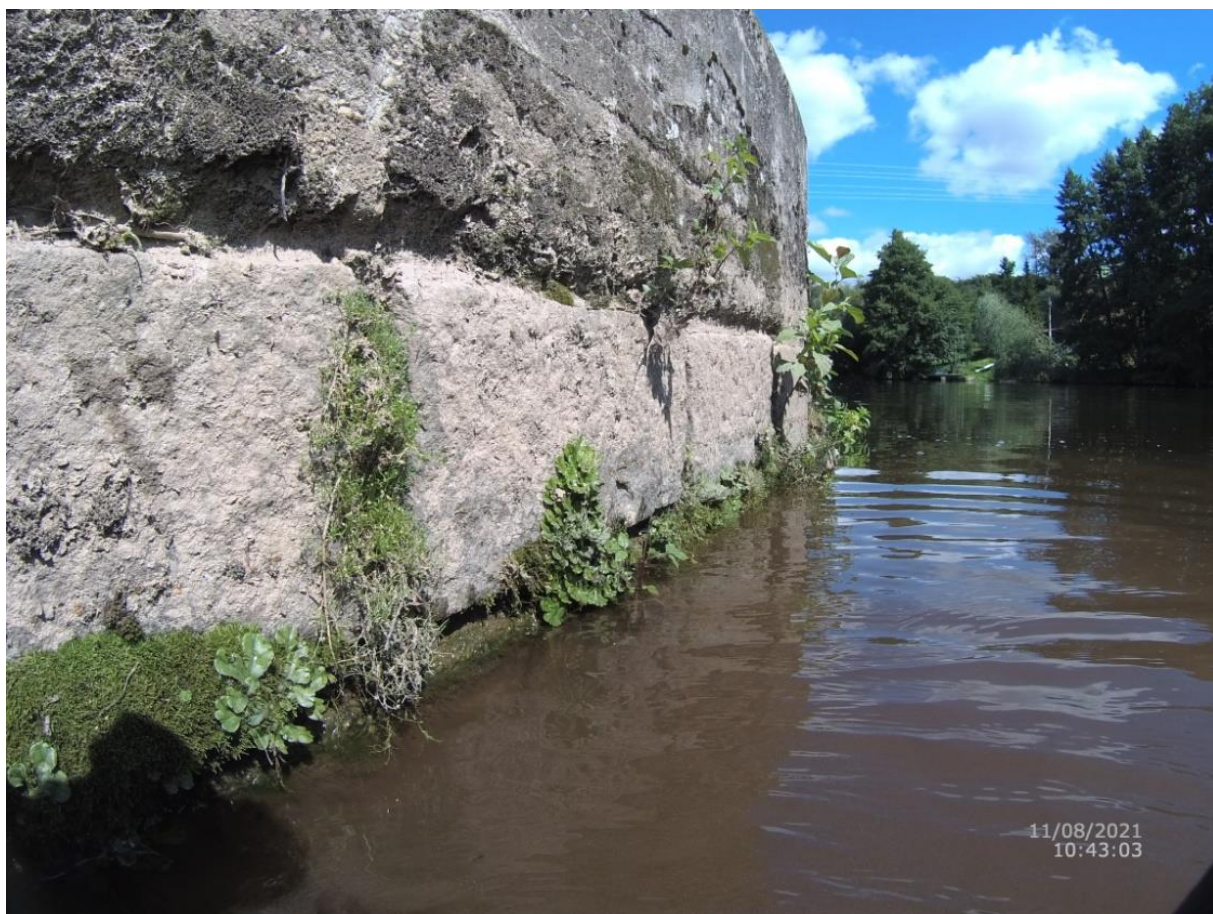
Zjištění č.1

- V úrovni hladiny je poškozené vodorovné spárování opracovaných žulových bloků, z kterého vyrůstá naplavená vegetace

Foto: VD Ptýrov – vegetace ve vodorovné spáře

- Poškození je od jezové klapky směrem k hrubým česlím MVE v délce cca 10m a do hloubky až 0,1m

- Doporučujeme provést odtěžení naplavenin z prostoru dna nad jezovou klapkou
- Doporučujeme provést odstranění naplavené vzrůstající vegetace z vodorovných spár v úrovni vodní hladiny v nadjezí a provést sanaci spárování
- Doporučujeme provést sanaci betonu v napojení pilířů
- Doporučujeme provést odstranění naplavené vzrůstající vegetace z vodorovných spár v úrovni vodní hladiny na levobřežním pilíři jezu a provést sanaci spárování

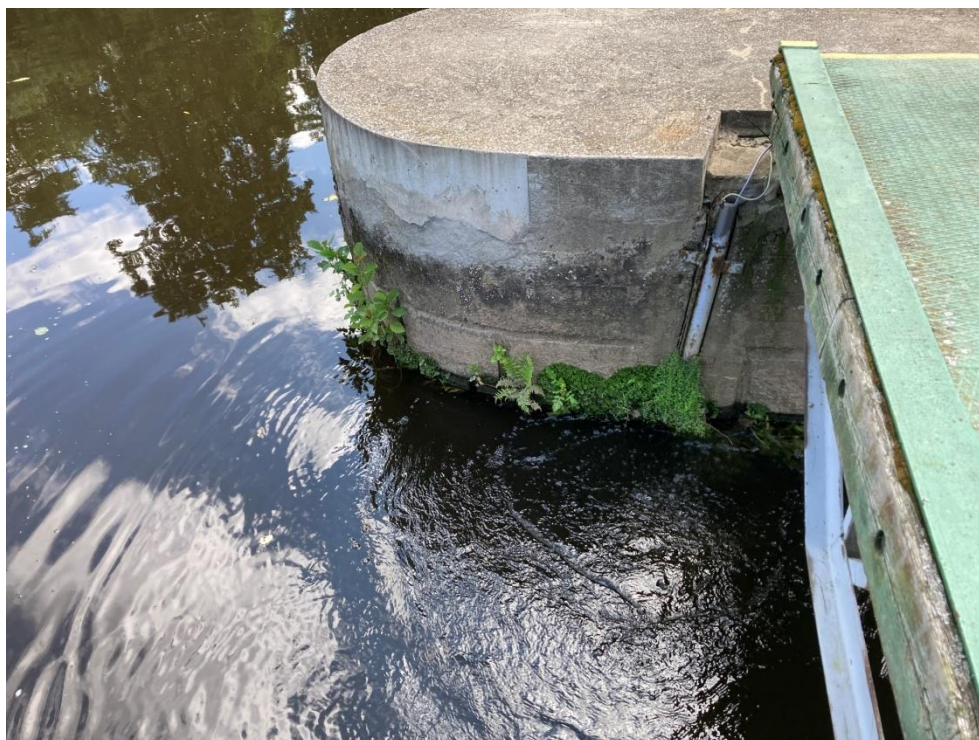
Zjištění č.2

- V úrovni hladiny je poškozené vodorovné spárování opracovaných žulových bloků, z kterého vyrůstá naplavená vegetace

Foto: VD Ptýrov – vegetace ve vodorovné spáře

- Poškození je od jezové klapky směrem ke splavu v délce cca 12 m a do hloubky až 0,1m

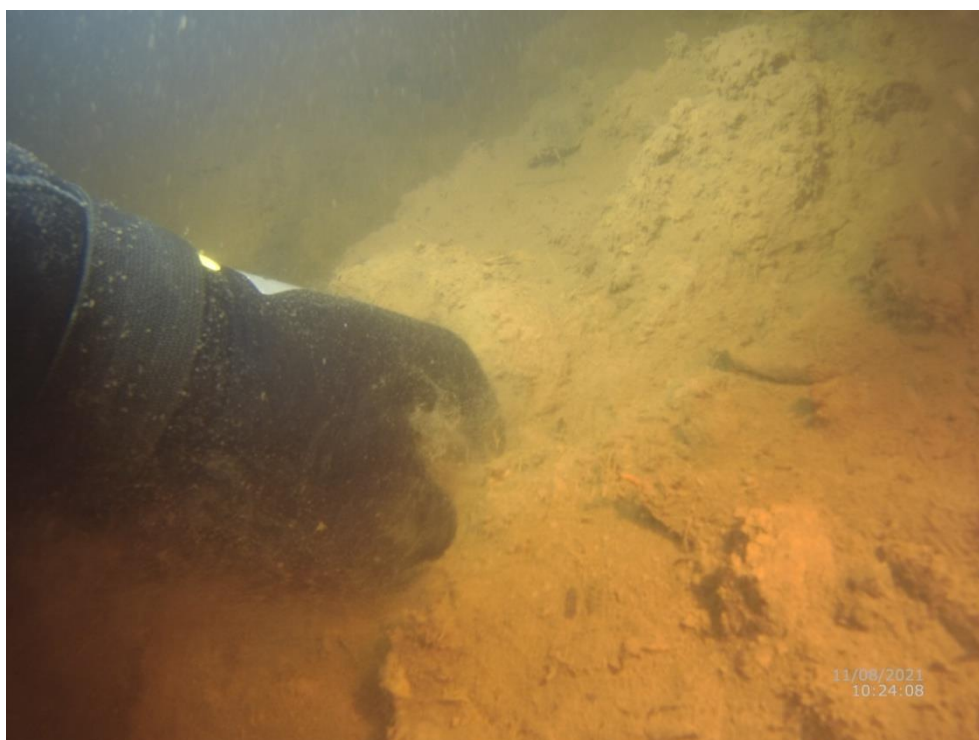
Zjištění č.3

- Před pilířem je náletek betonu, který končí cca 0,3m před hradícím prahem

Foto: VD Ptýrov – náletek betonu před pilířem

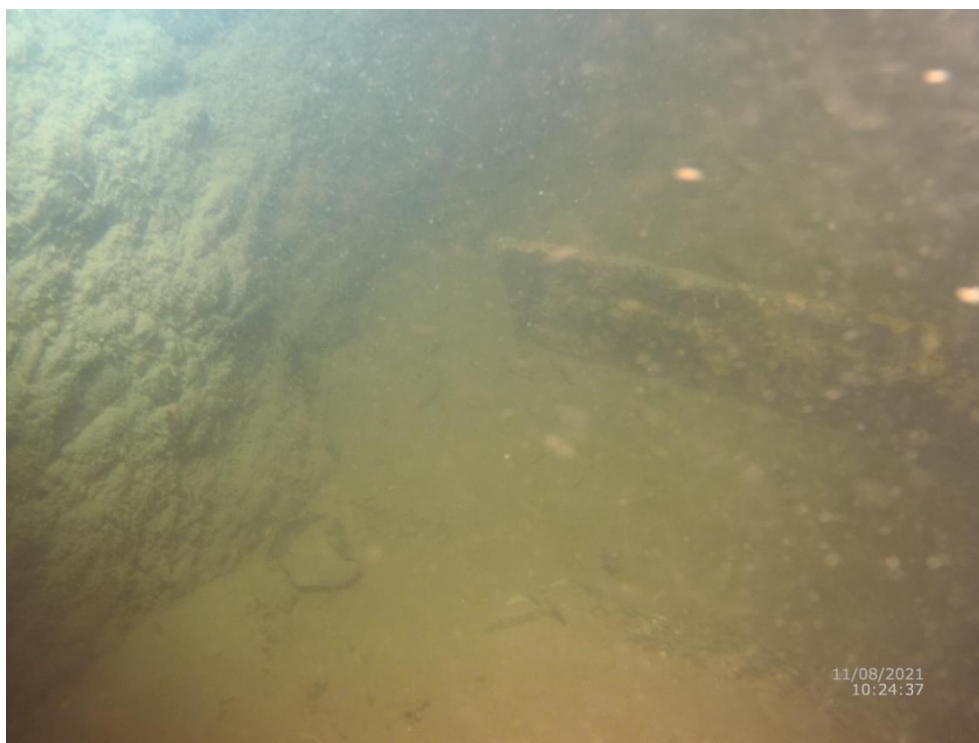
- Na dně je vrstva cca 0,2-0,3m naplavenin (bahno, písek)
- Hradící práh je tvořen ocelovým L profilem, nebylo zjištěno poškození prahu ani okolních betonů

Foto: VD Ptýrov – hradící práh

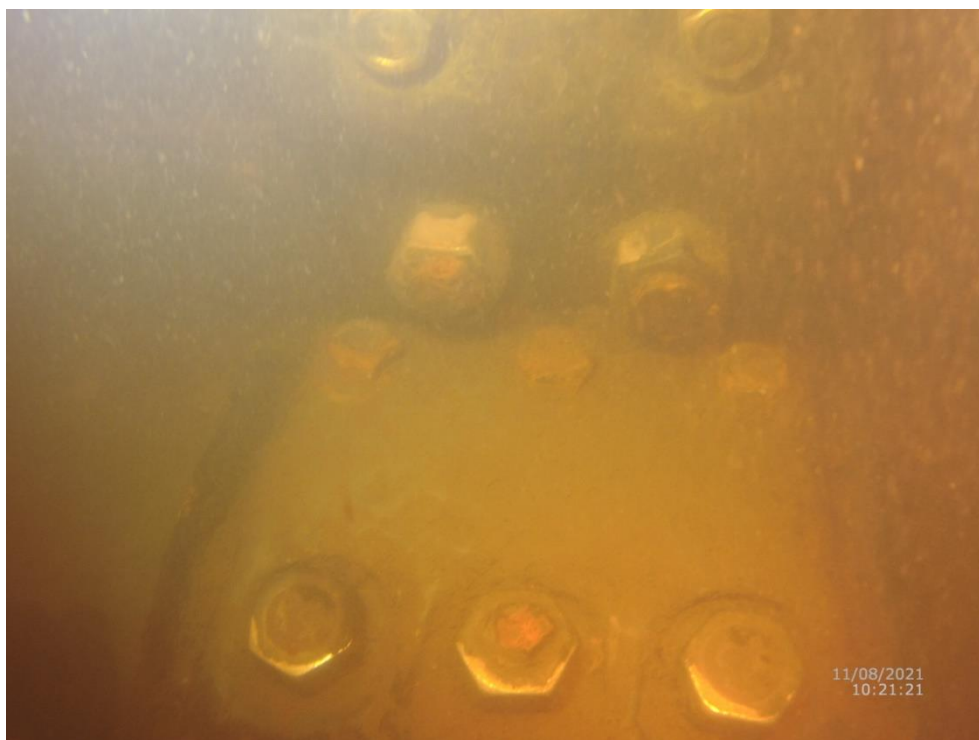
- Na jezové klapce, z návodní strany, nebylo zjištěno poškození
- Kotevní šrouby jezové klapky jsou bez viditelného poškození

Foto: VD Ptýrov – kotvení jezové klapky

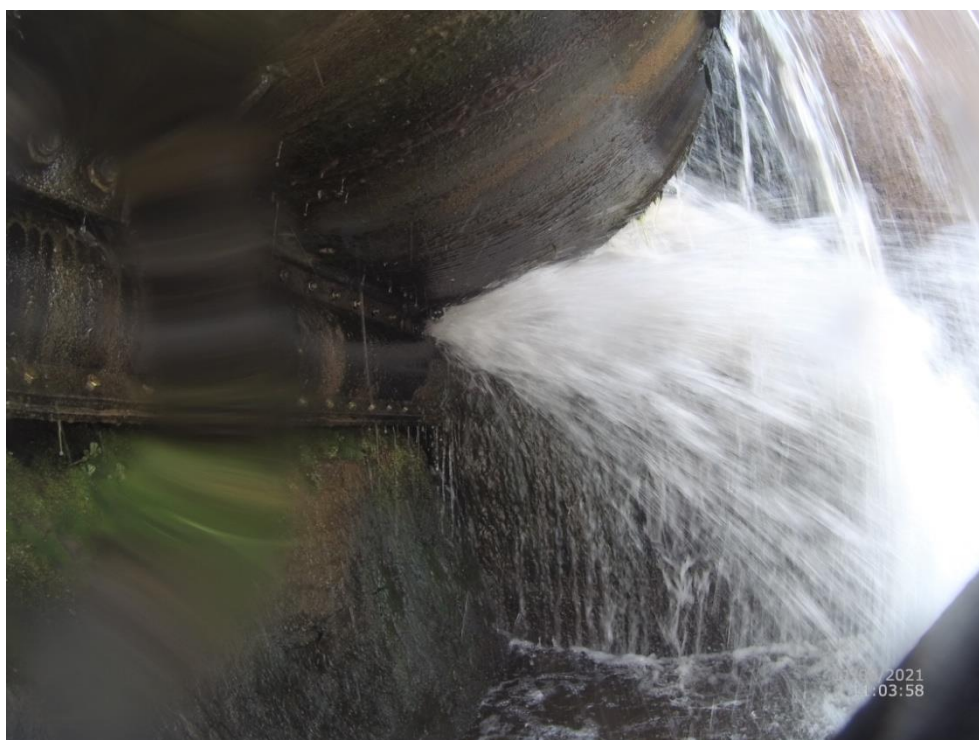
Zjištění č.4

- Gumové těsnění jezové klapky na pravé i levé straně, ve spodní části je značně poškozeno, dochází k značnému průtoku vody

Foto: VD Ptýrov – poškozená těsnící guma

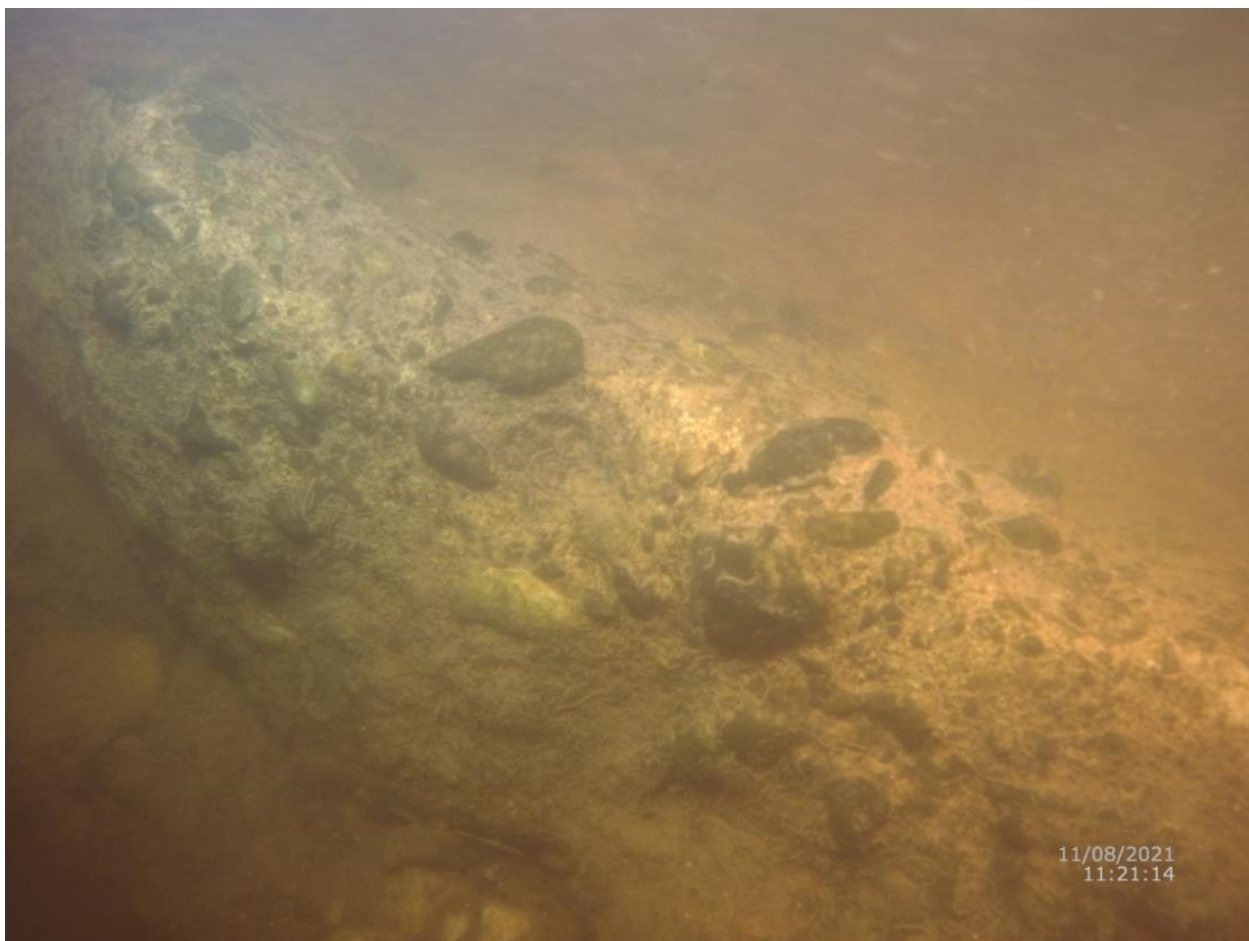
Zjištění č.5

- Pod jezovou klapkou, na pravé straně je v šikmině betonu uměle vytvořená kaverna o rozměrech cca 0,2x0,2x1 m

Foto: VD Ptýrov – kaverna v šikmině pod klapkou

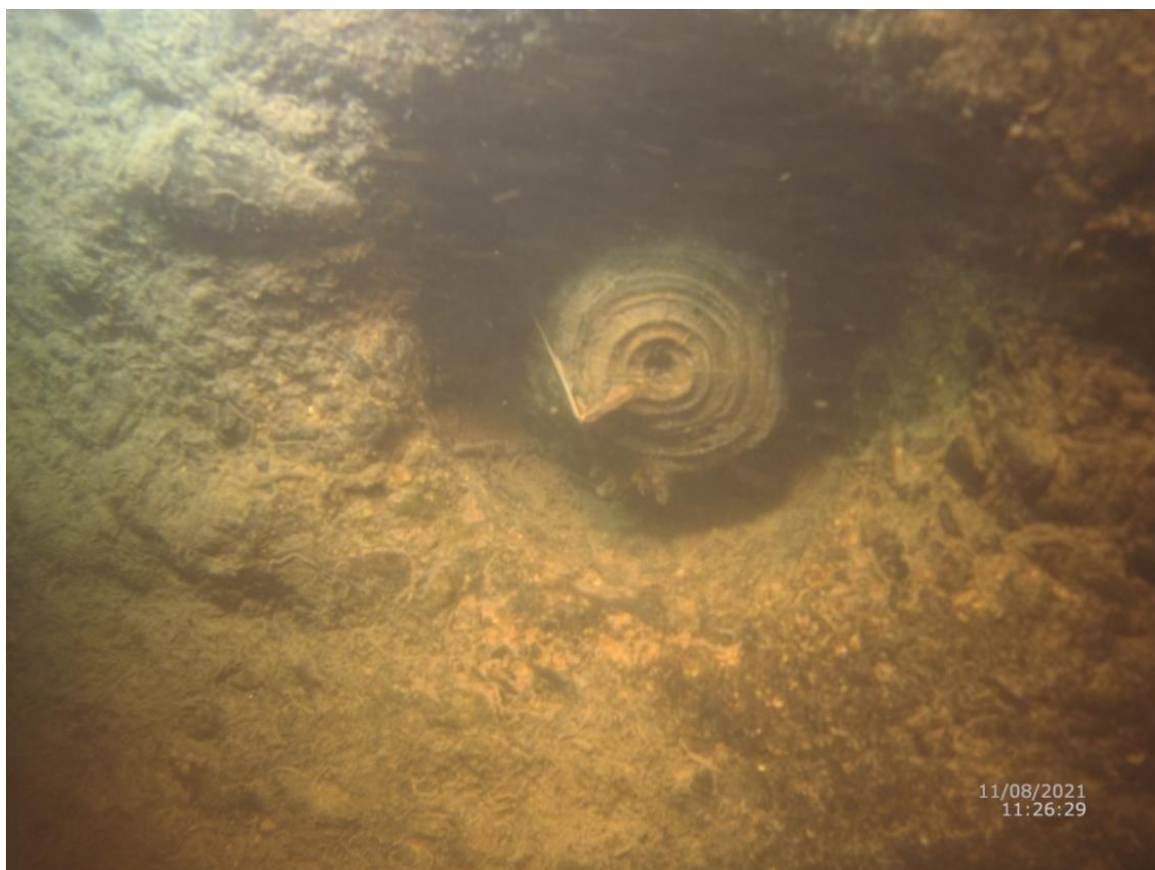
Zjištění č.6

- V pravé zdi je kruhový jádrový otvor s jádrem uvnitř

Foto: VD Ptýrov – otvor jádrového vrtu

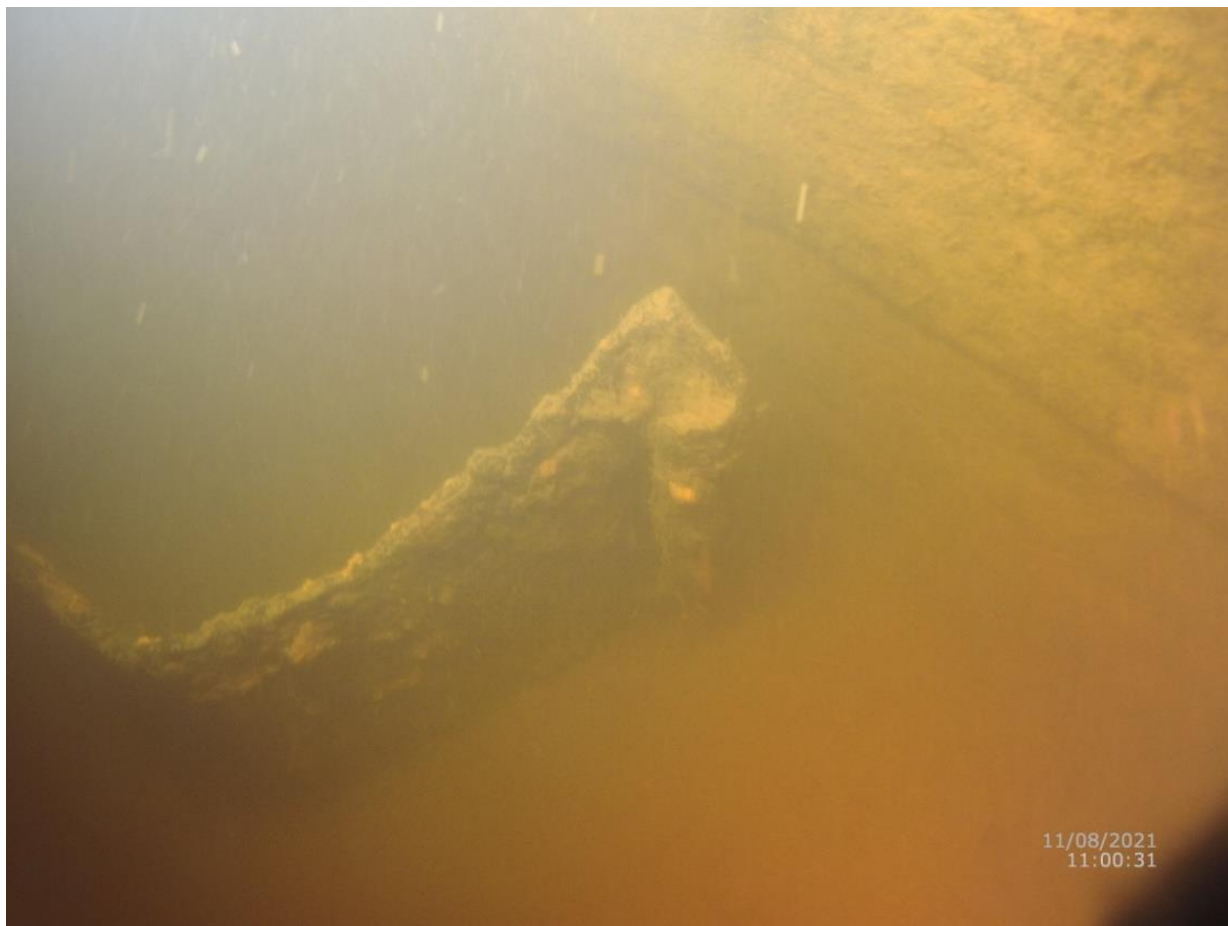
Zjištění č.7

- U pravé zdi je ze dna cca 0,2m vyčnívající štětovnice

Foto: VD Ptýrov – vyčnívající štětovnice

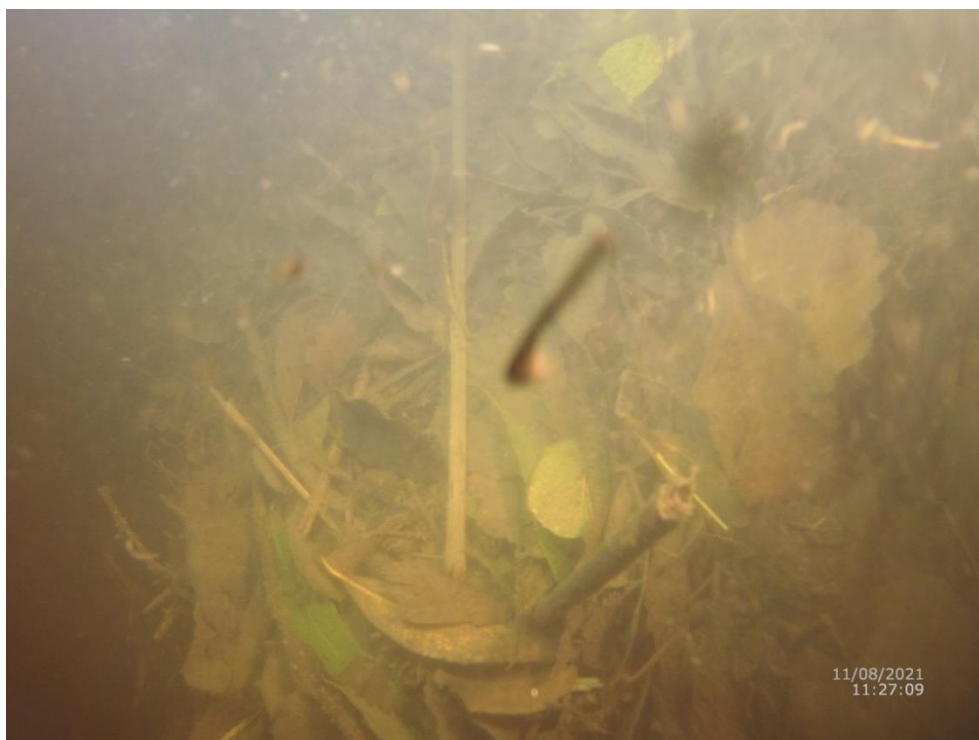
- Pod štěrkovou propustí je značný nános organických naplavenin (větve, listí, bahno) až 0,6 m vysoký

Foto: VD Ptýrov – naplaveniny pod štěrkovou propustí

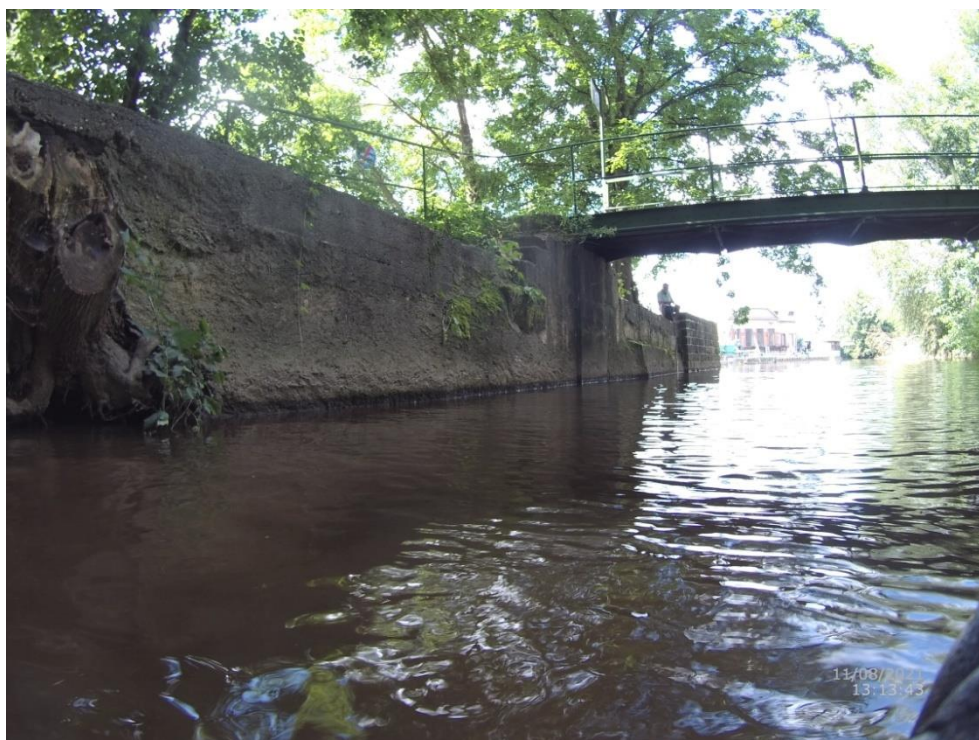
Foto: VD Ptýrov – levobřežní pilíř jezu s navazující betonovou zdí

- U paty zdi je nános naplavenin (kamení, bahno, větve)
- Maximální hloubka je 0,6 m
- Pod ocelovou nosnou lávkou jsou svislé drážky - značně zkorodované

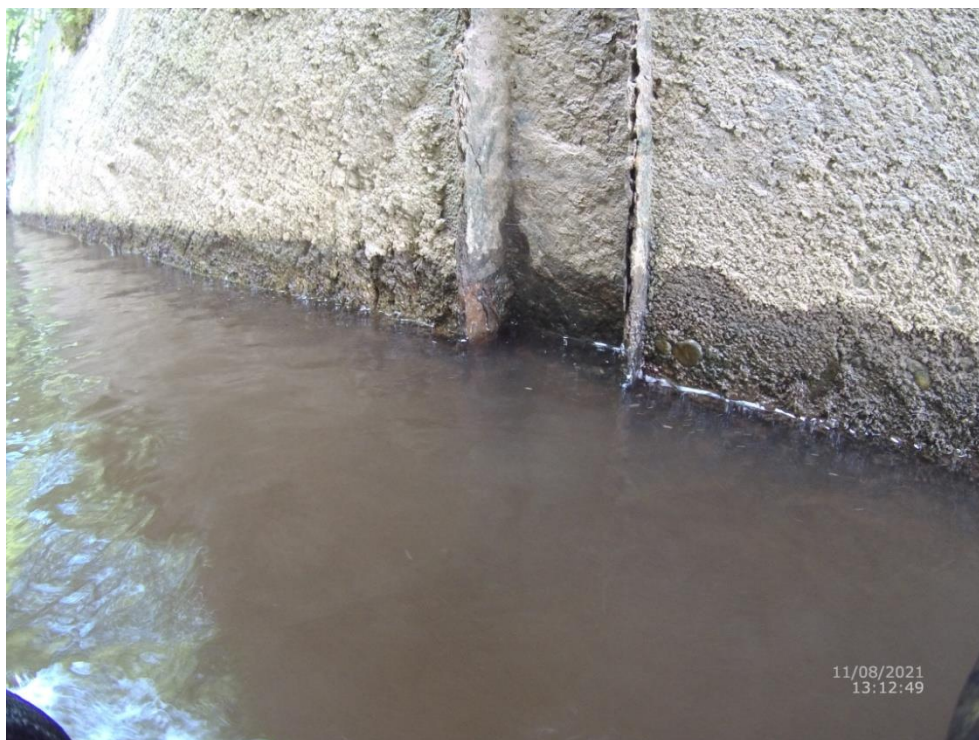
Foto: VD Ptýrov – zkorodované svislé drážky

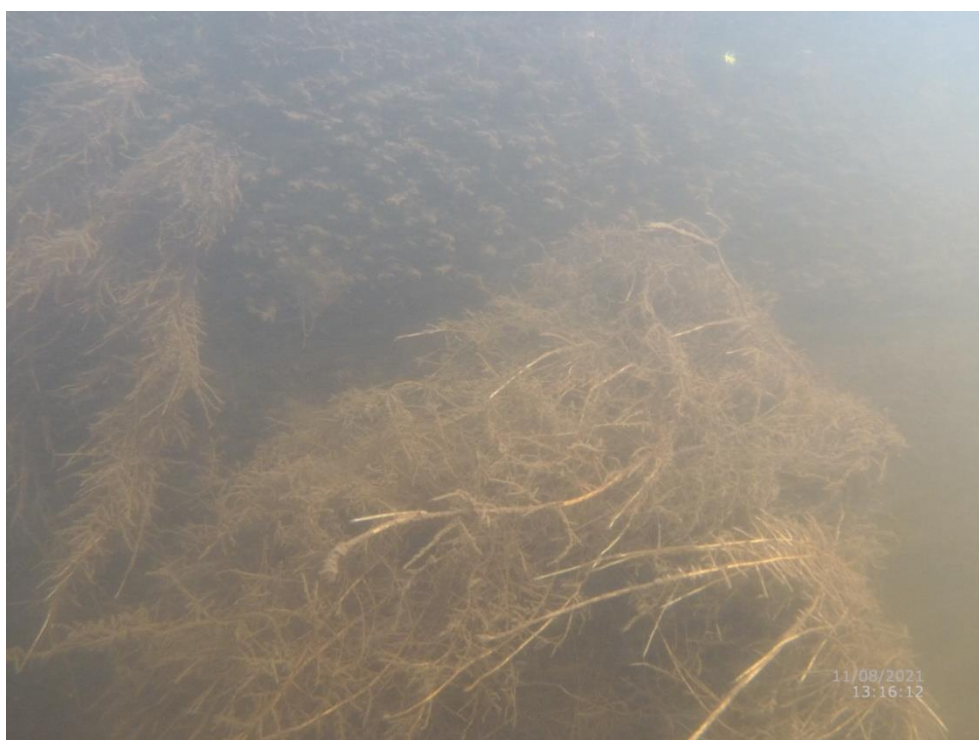
- Pod vodní hladinou jsou ze spár prorůstající kořeny vegetace

Foto: VD Ptýrov – rostoucí kořeny ze spár

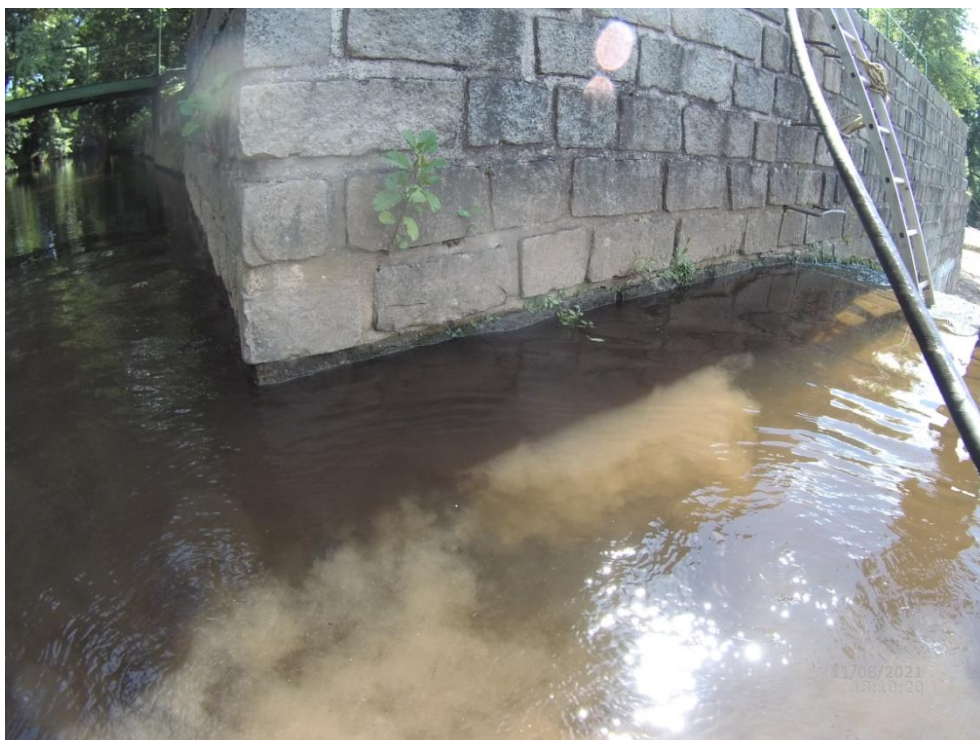
Zjištění č.9

- V úrovni hladiny je poškozené vodorovné spárování opracovaných žulových bloků, z kterého vyrůstá naplavená vegetace

Foto: VD Ptýrov – vegetace ve spárování

- Poškození je po celé délce směrem od splavu k betonové zdi, cca 15 m a do hloubky až 0,1m
- Ve zdivu jsou znatelné praskliny ve spárování

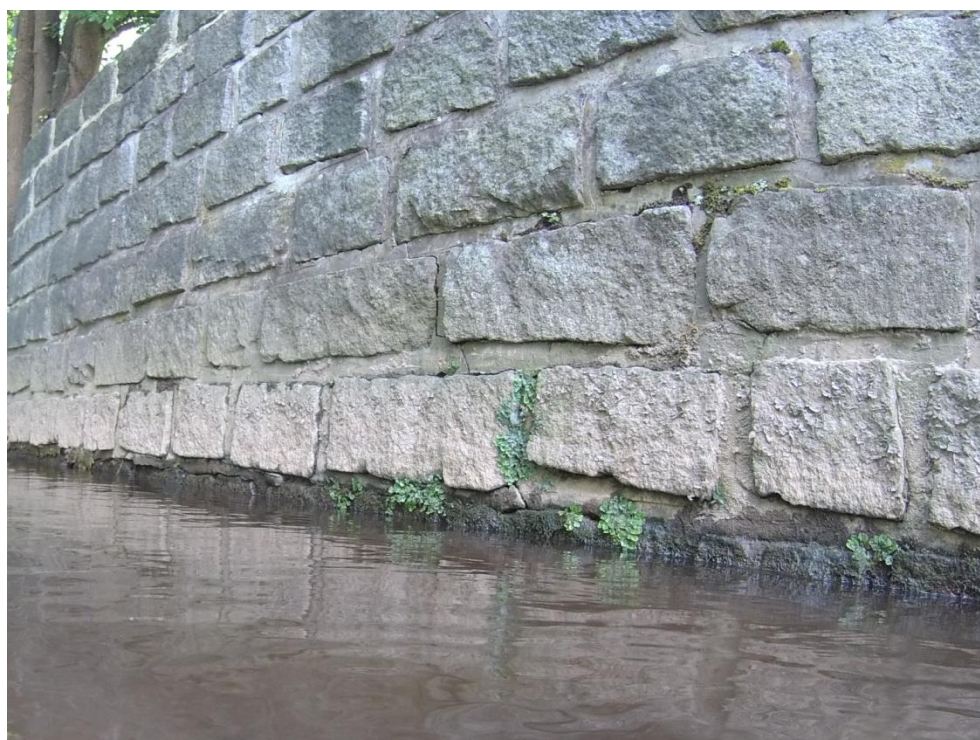
Foto: VD Ptýrov – praskliny ve zdivu

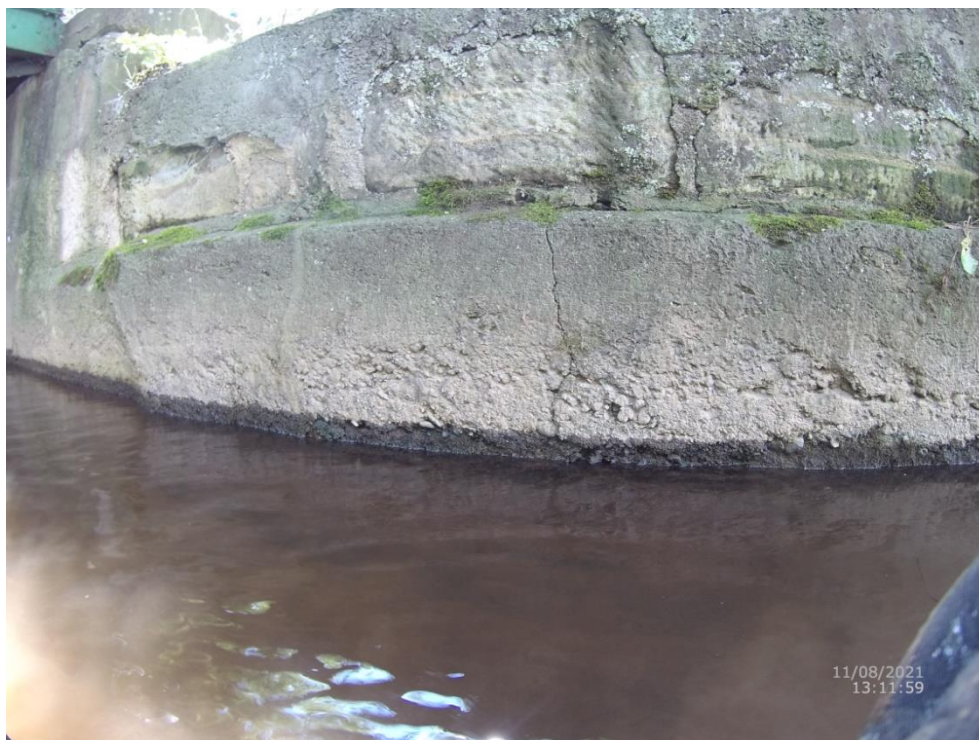
Zjištění č.10

- V betonové zdi jsou svislé praskliny o délce cca 2 m

Foto: VD Ptýrov – svislá prasklina

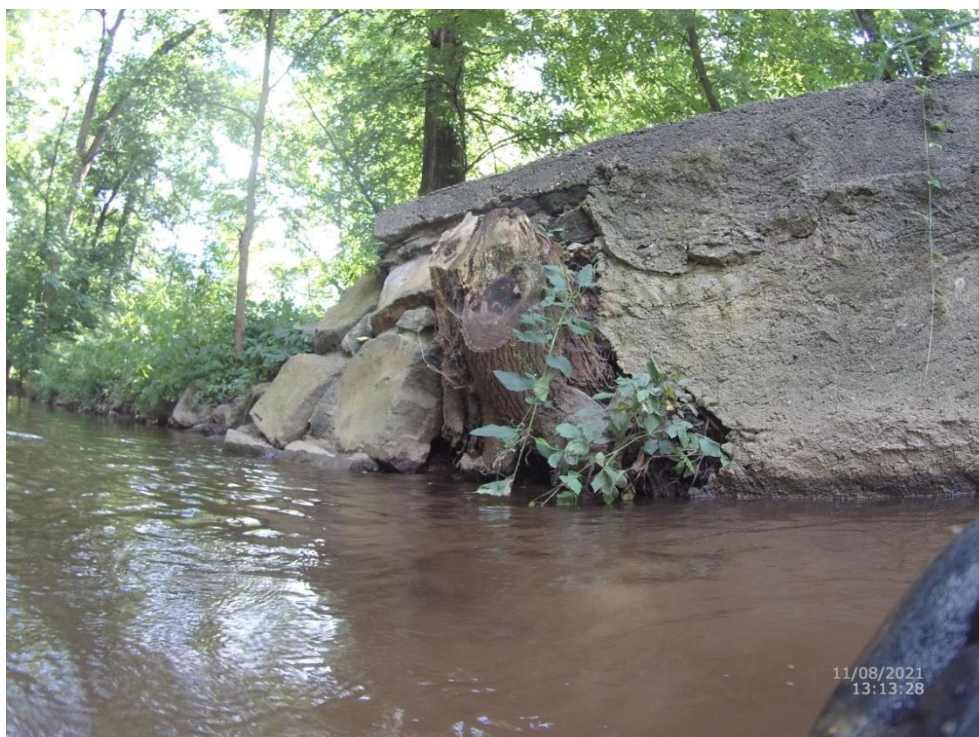
Zjištění č.11

- Na konci betonové zdi je vrostlý pařez stromu

Foto: VD Ptýrov – vrostlý pařez stromu
