Obr. 1: Celkový pohled na výústní portál odpadní štolý, všechny foto 10/2019

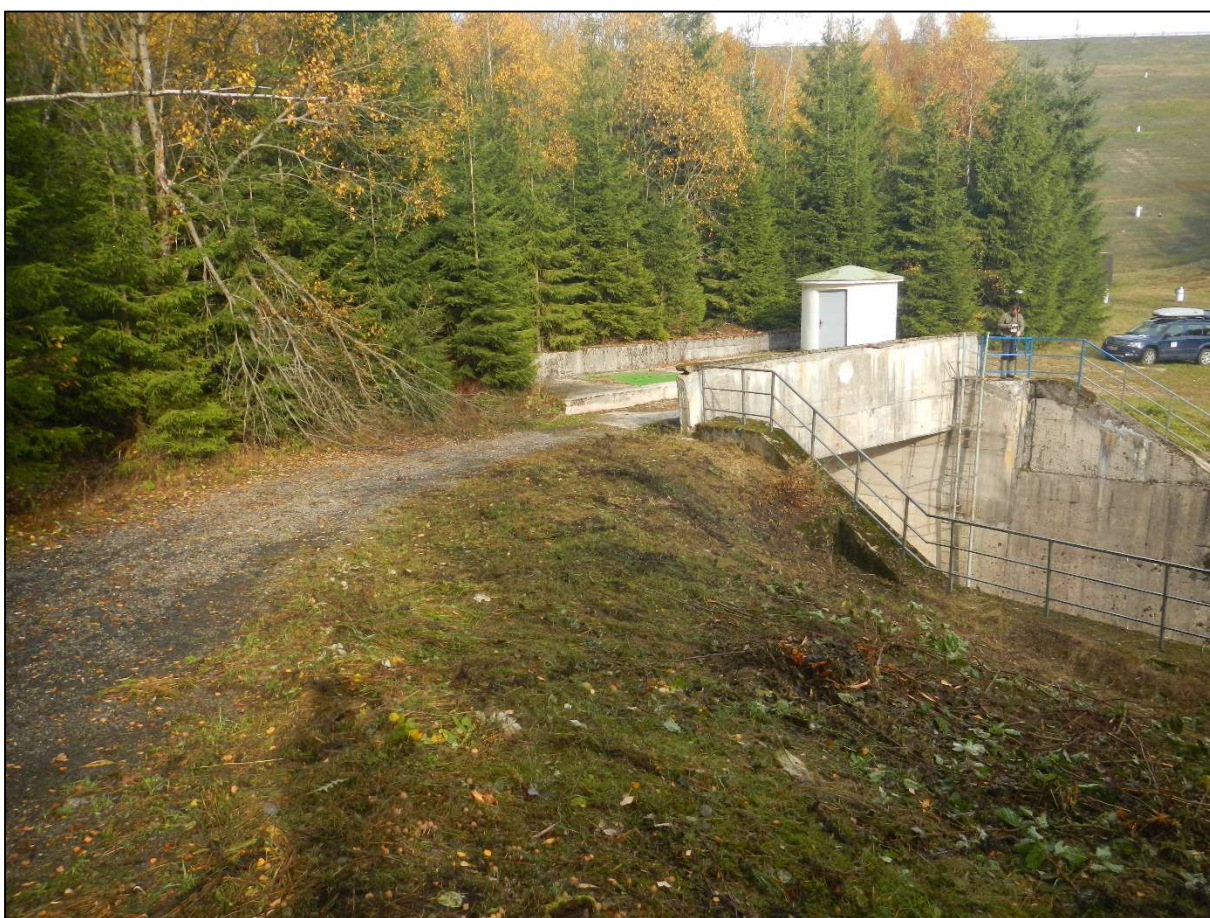
Obr. 2: Celkový pohled od příjezdové komunikace z koruny hráze

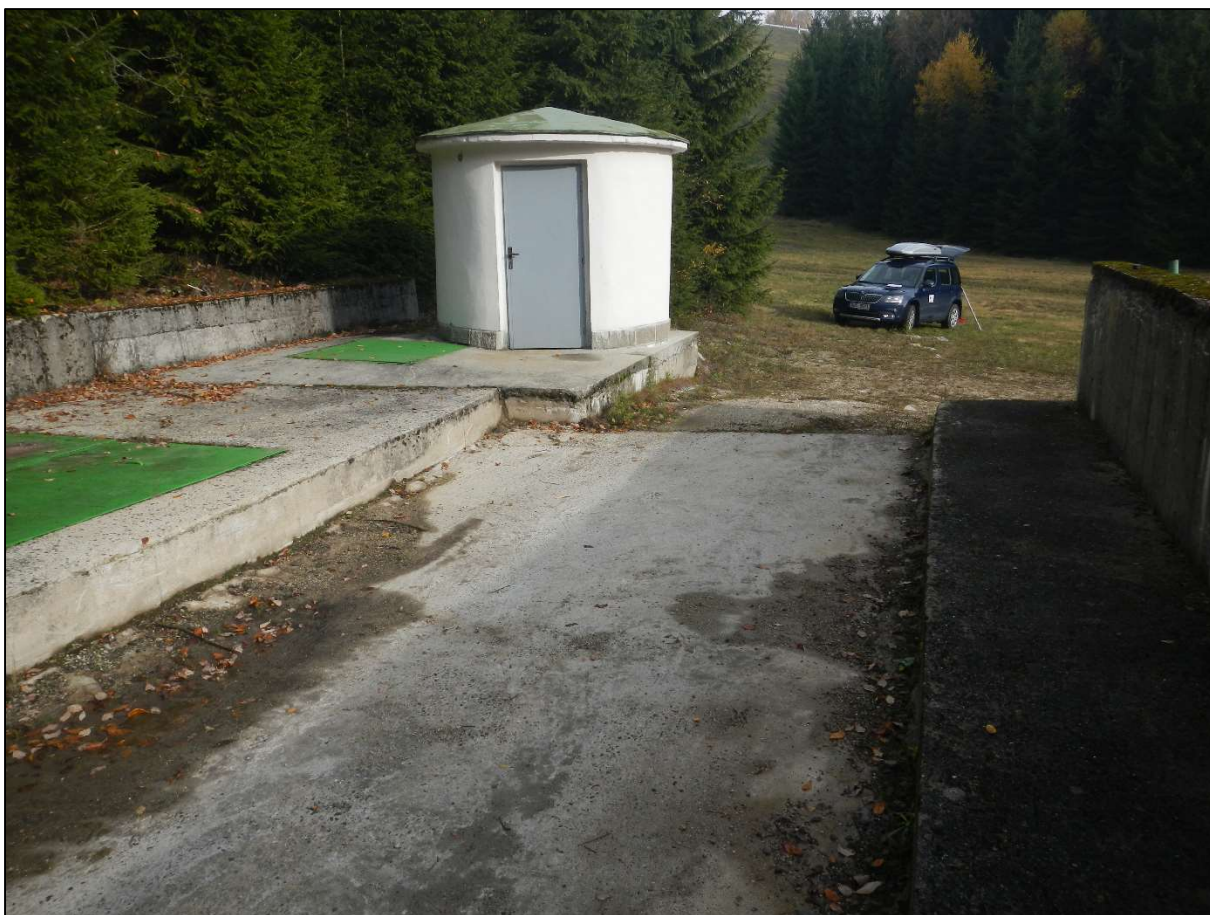
Obr. 3: Stav přemostění portálu

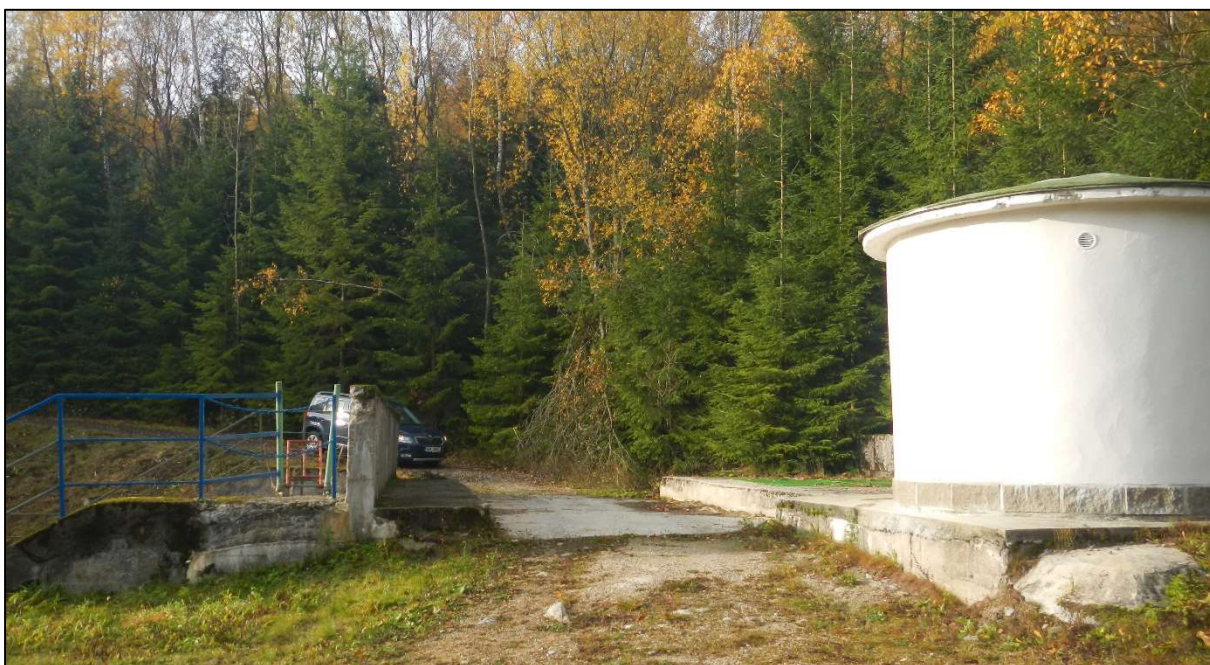
Obr. 4: Stav přemostění portálu

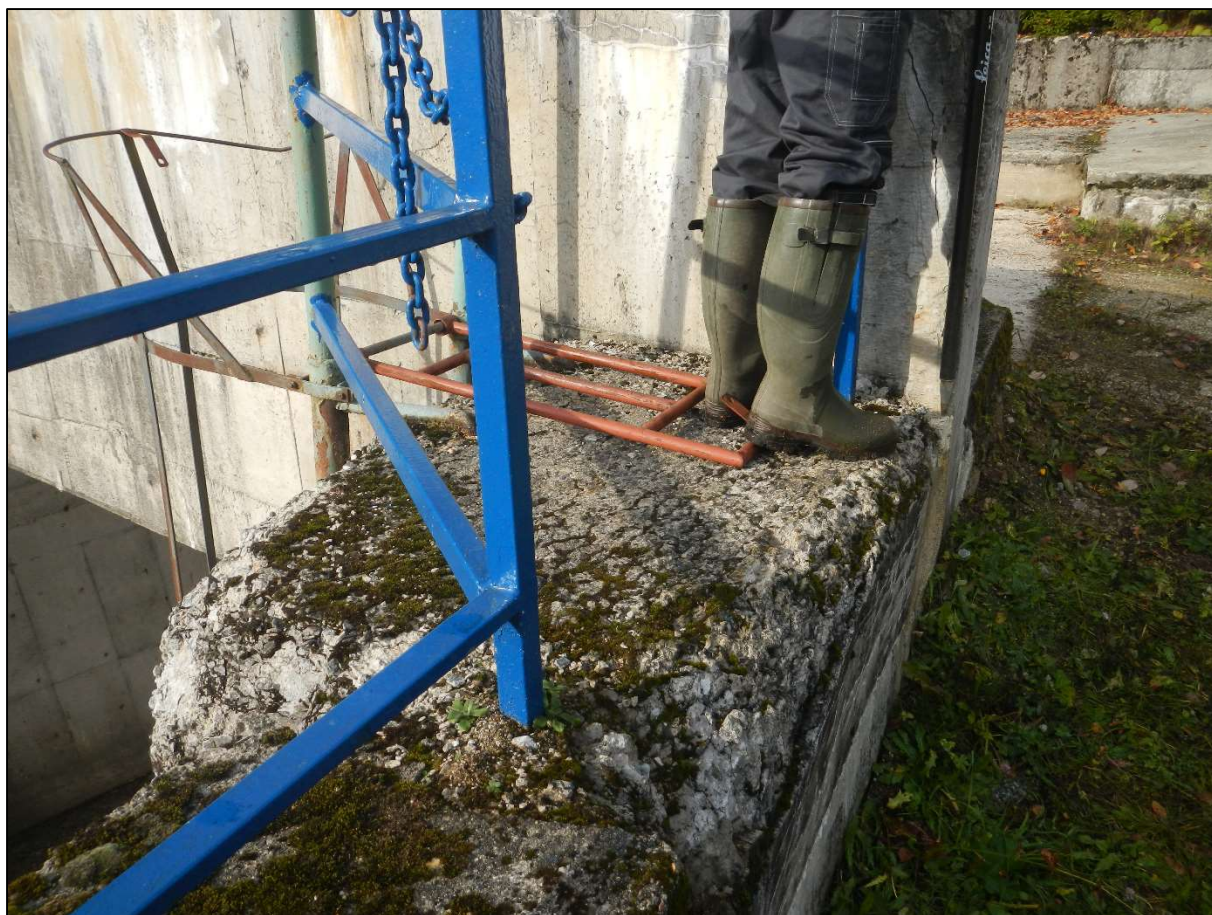
Obr. 5: Degradované povrchy stěn, hran, poškozené kotvení žebříku

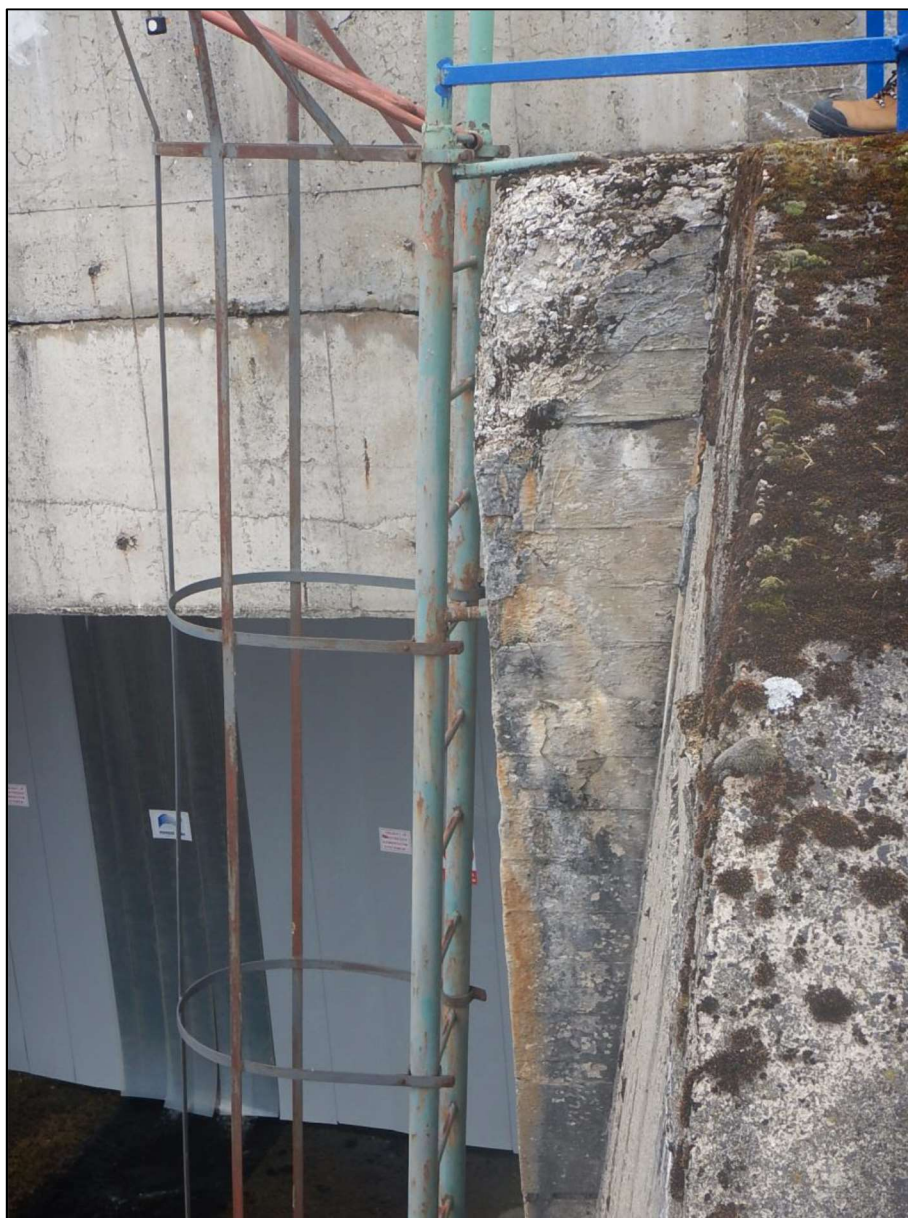
Obr. 6: Degradované povrchy stěn, hran, poškozené kotvení žebříku

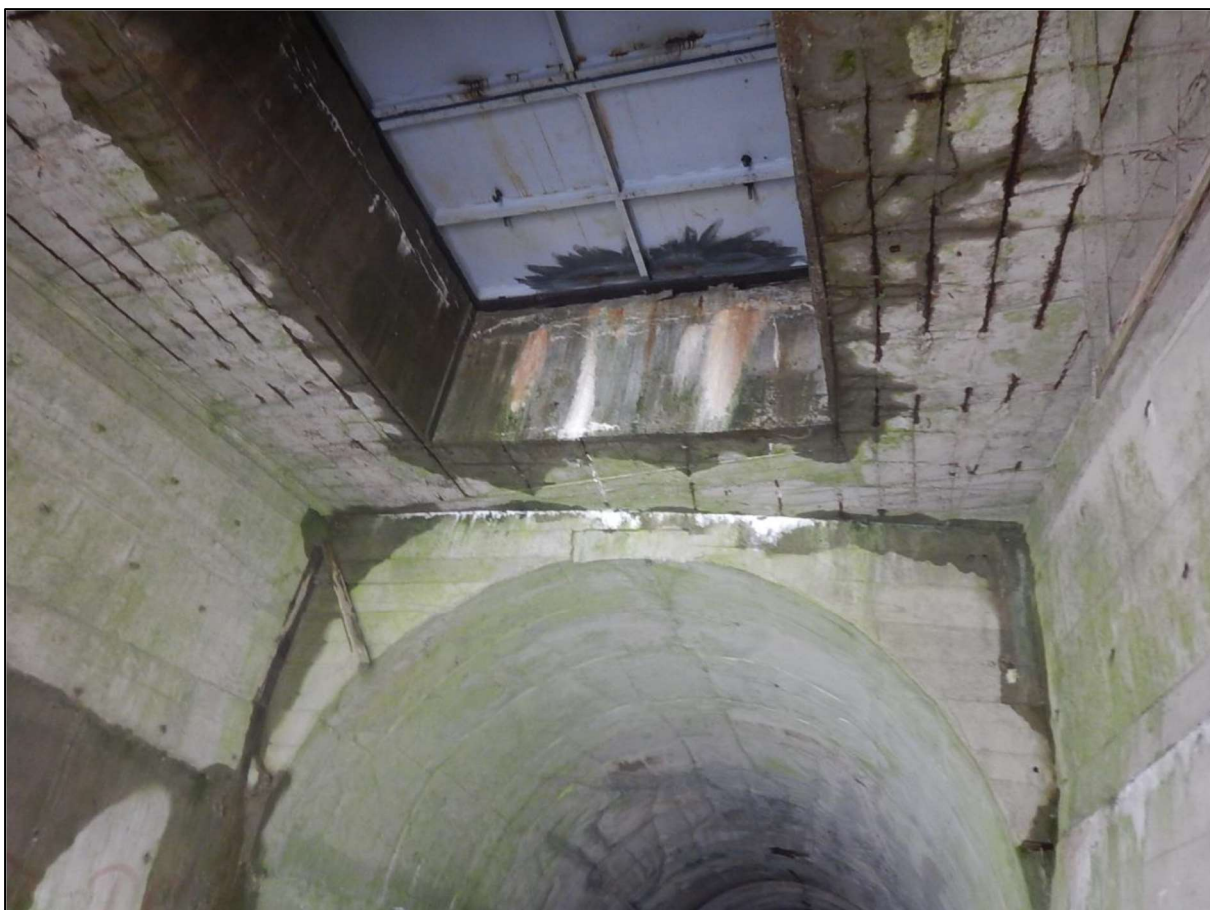
Obr. 7: Vnitřní pohled stropnice přemostění, zatékání manipulačním otvorem

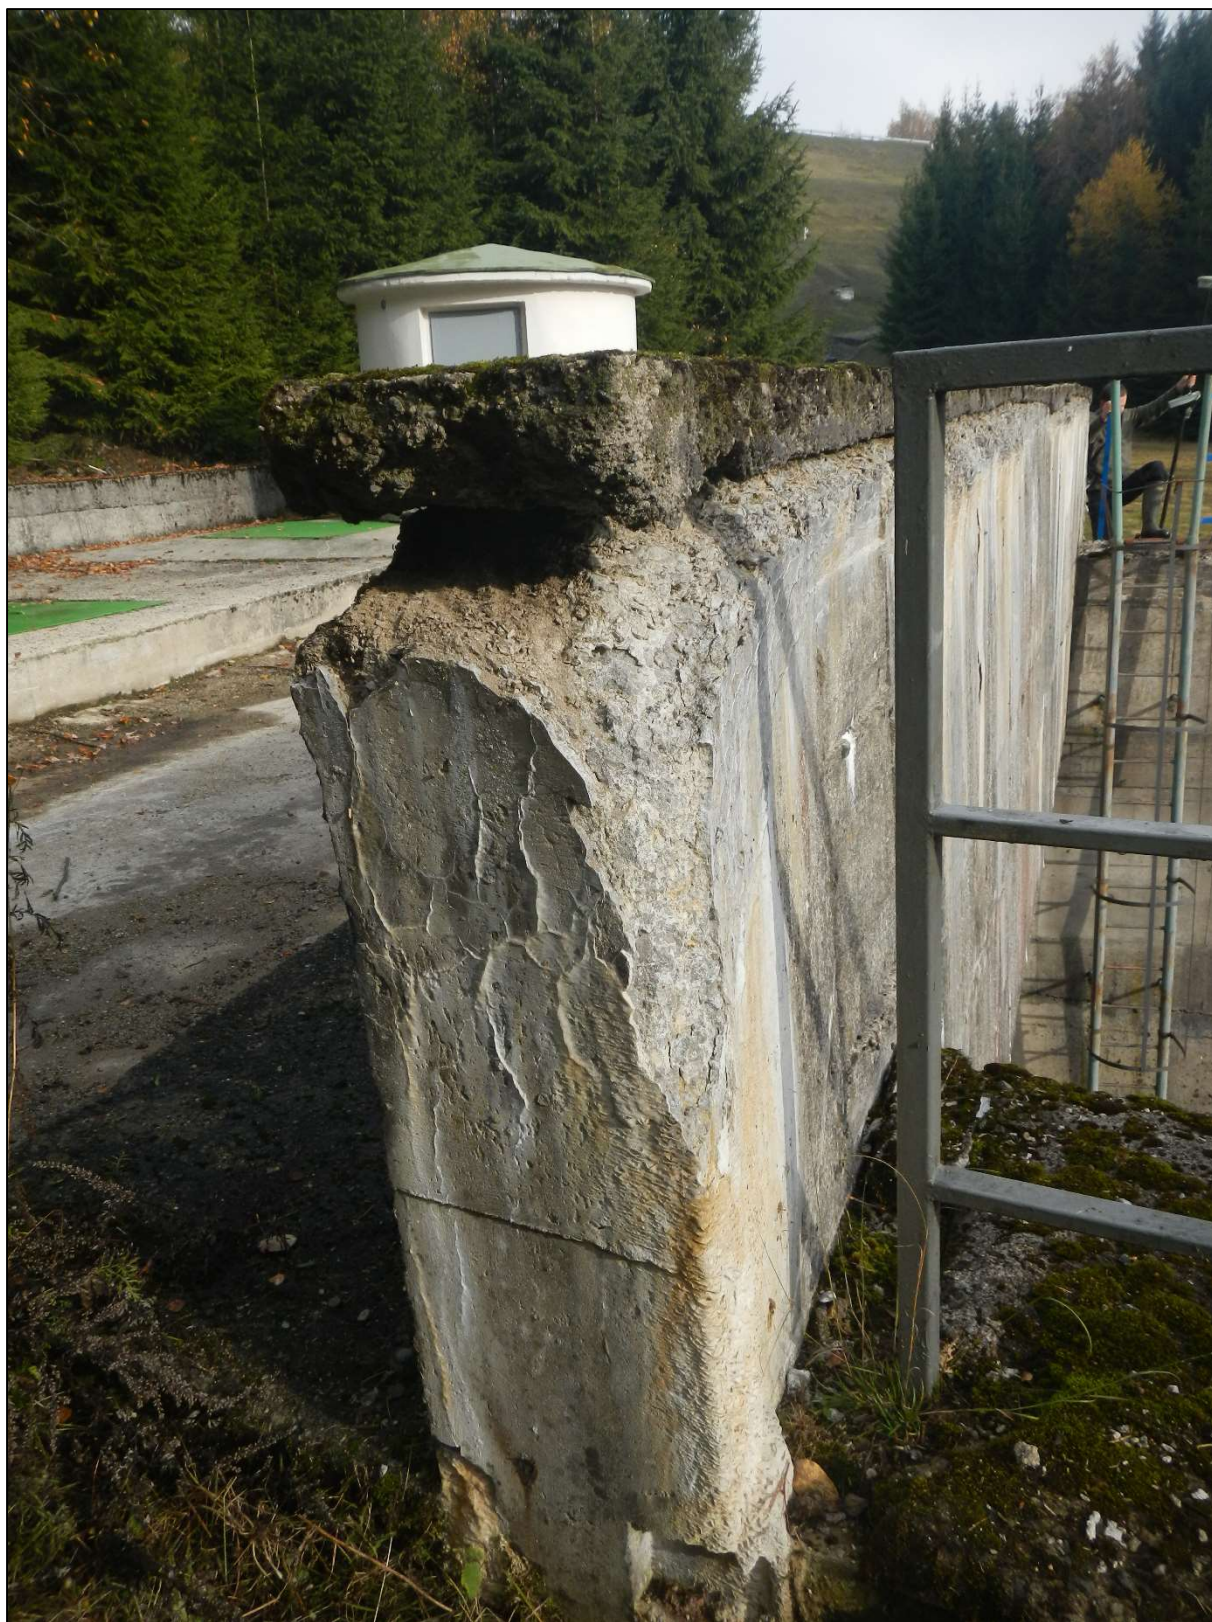
Obr. 8: Destruovaná parapetní zídka
