INVESTIČNÍ ZÁMĚR

Litava, Bučovice, ř.km 32,950 – 35,020, oprava hrází

TECHNICKÁ ZPRÁVA

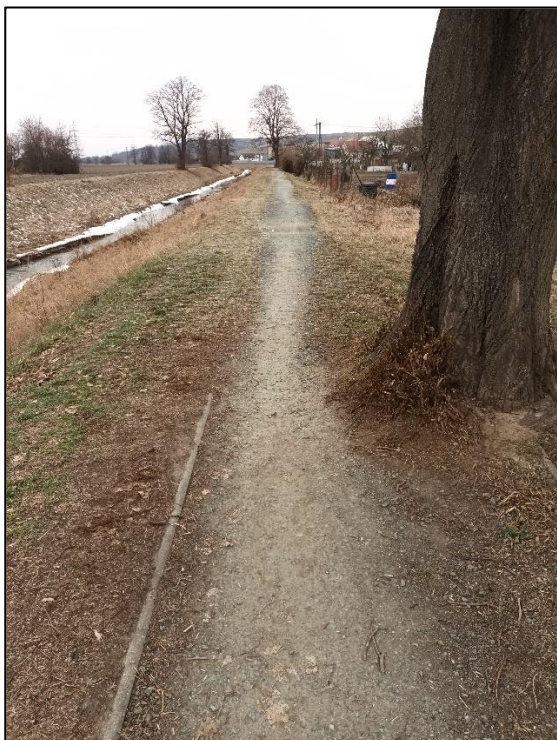
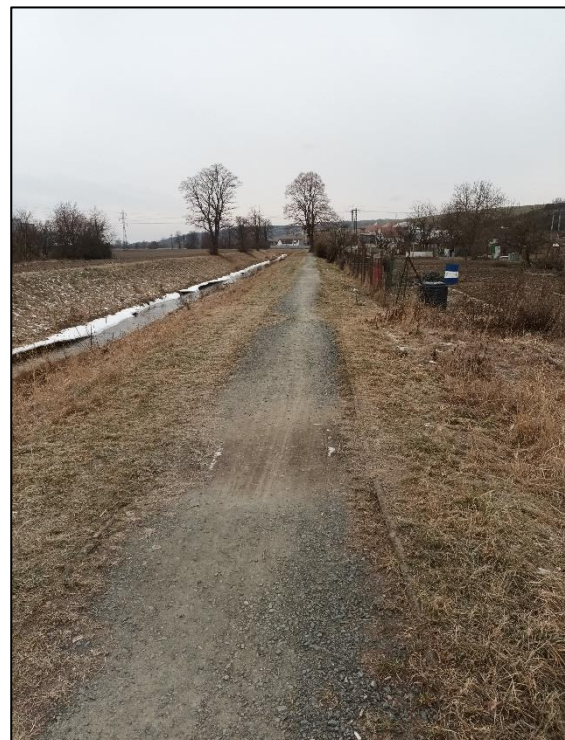
Úsek 1.

Současný stav: Koryto je částečně zaneseno sedimenty, čímž dochází ke zúžení kynety místy až na cca 1,5 m. Na koruně PB hráze se nachází v celé délce stezka pro pěší s povrchem ze štěrkodrti s prosívkou, s krajnicemi zpevněnými betonovými obrubníky. Na koruně jsou patrné průlehy, vzdušní líc na několika místech poškozena schodišti k zahrádkám a částečně zarostlá náletovými keři a dřevinami. V koruně se nachází dvě mohutné lípy o průměru cca 70 cm. Dle geodetického zaměření z roku 2019 je hráz v celé délce snížena o 0,19 – 0,55 m. Pomístné ohrázování LB již není patrné.

- Odtěžení sedimentů z celého profilu koryta a očištění záhozové patky
- Oprava případných poškozených úseků patky lokalizovaných po očištění
- Ohumusování a osetí stavbou dotčených částí svahů koryta

- Odstranění křovin a dřevin včetně pařezů z tělesa hráze, u stromů s průměrem nad 0,2 m včetně hlavního kořenového systému
- Odstranění kompletní konstrukce stezky pro pěší z koruny OH
- Sejmutí drnu z dotčených částí tělesa hráze
- Dosypání s hutněním tělesa OH v kolaudovaném profilu a niveletě

- Ohumusování a osetí návodní a vzdušní líce OH
- Vytvoření štěrkového trávníku na koruně OH

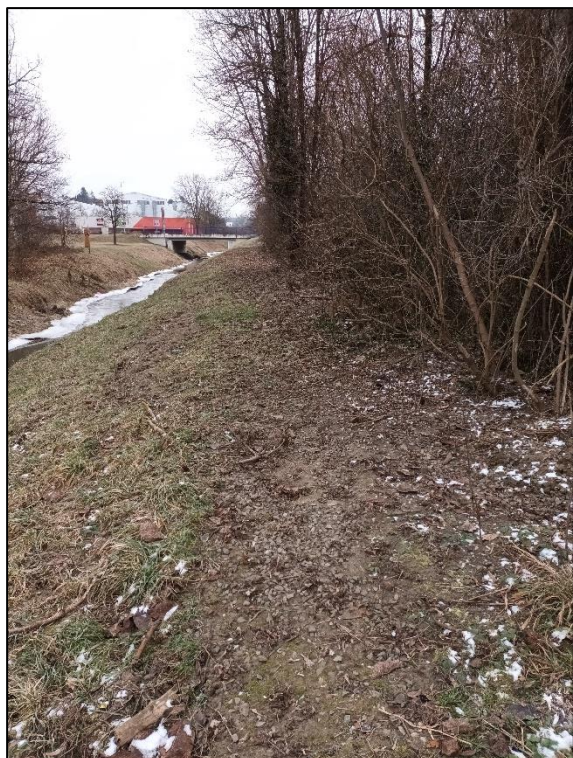
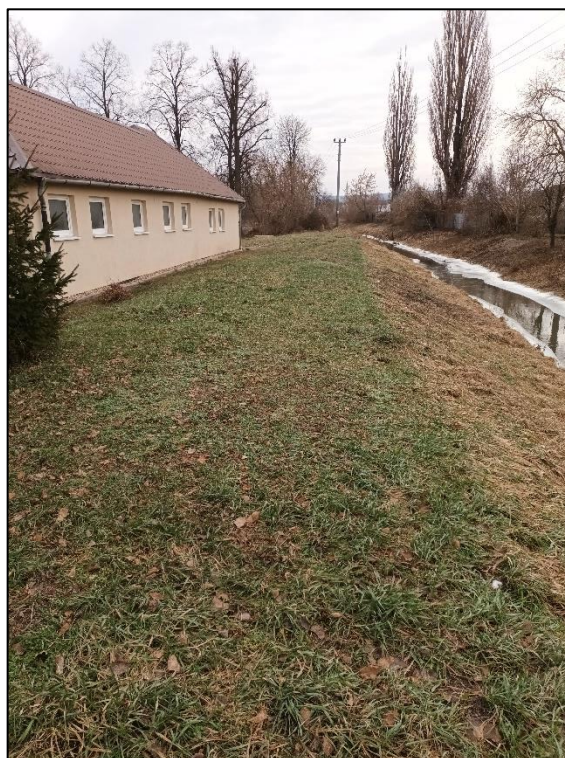
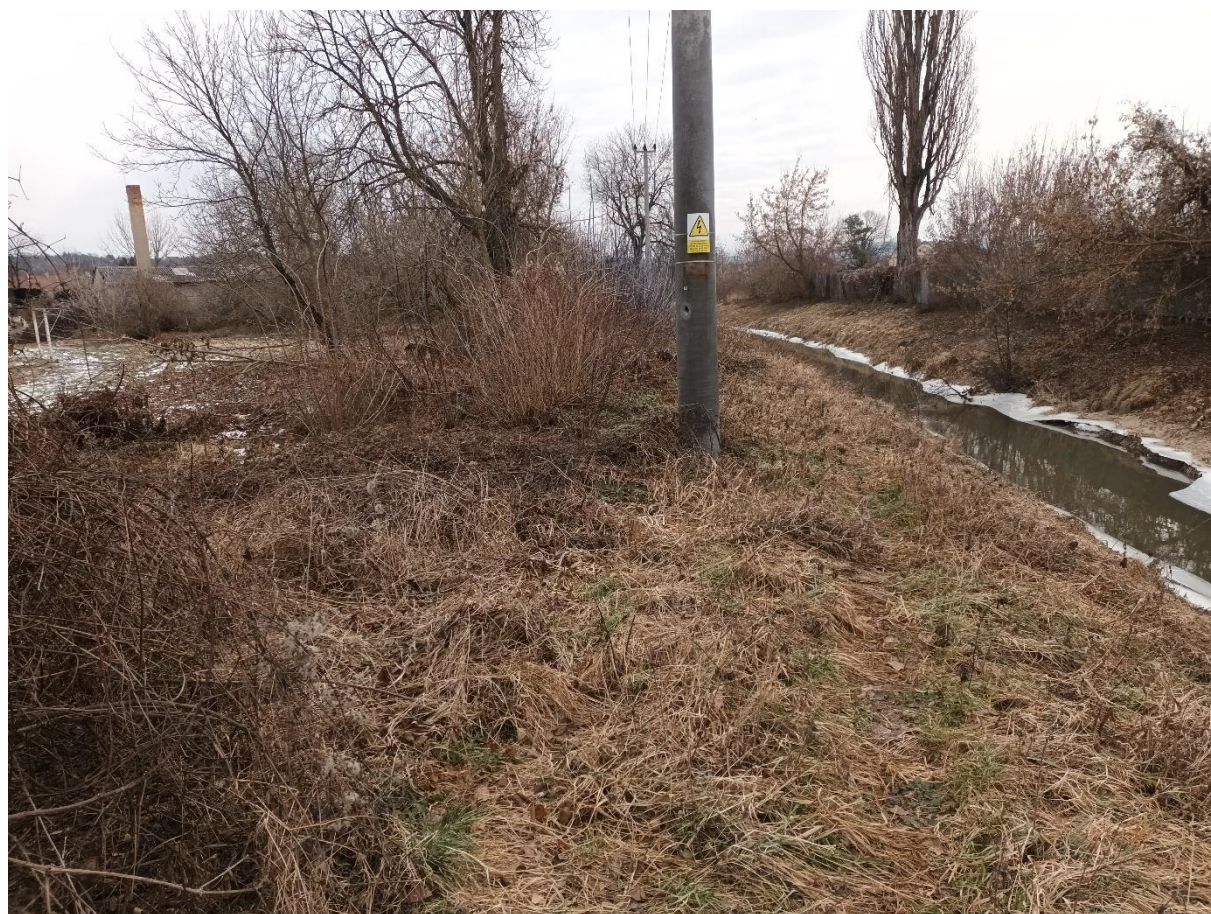
Úsek 2.

Současný stav: Koryto je částečně zaneseno sedimenty, čímž dochází ke zúžení kynety místy až na cca 1,5 m a tvorbě nátrží a meandrů. LB hráz již není v terénu patrná. Celá PB hráz je tvarově silně degradovaná. Koruna a vzdušní líc jsou téměř souvisle porostlé náletovými keři a dřevinami. V koruně se nachází několik stožárů el. vedení. V celé délce hráze jsou patrné značné průlehy. Dle geodetického zaměření z roku 2019 je hráz prakticky v celé délce snížena o 0,14 – 0,68 m.

- Odstranění křovin a dřevin z profilu koryta
- Odtěžení sedimentů z celého profilu, napřímení trasy a vyrovnání nivelety dna koryta na příčný profil prostého lichoběžníku s šířkou dna 3,5 m a sklonem svahů 1 : 2
- Zaslepení vyústění bývalého mlýnského odpadu cca v ř.km 34,157
- Vybudování oboustranné záhozové patky z LK 200 – 500 kg, PB do šikmé výšky 1,7 m a LB v ř.km 33,810 – 34,130 do šikmé výšky 0,5 m (návaznost na projekt UP Bučovice) a 1,7 m ve zbytku úseku
- Ohumusování a osetí stavbou dotčených částí svahů koryta

- Odstranění křovin a dřevin včetně pařezů z tělesa OH, u stromů s průměrem nad 0,2 m včetně hlavního kořenového systému
- Přeložka stožárů funkčních nadzemních vedení mimo těleso OH, odstranění stožárů nefunkčních
- Sejmutí drnu z dotčených částí tělesa OH
- Dosypání s hutněním tělesa OH v kolaudovaném profilu a niveletě
- Ohumusování a osetí dotčených částí tělesa OH

- Odstranění dřevin a křovin včetně pařezů z tělesa OH, u stromů s průměrem nad 0,2 m včetně hlavního kořenového systému
- Sejmutí drnu z dotčených částí tělesa OH
- Dosypání s hutněním tělesa OH v kolaudovaném profilu a niveletě
- Ohumusování a osetí dotčených částí tělesa OH

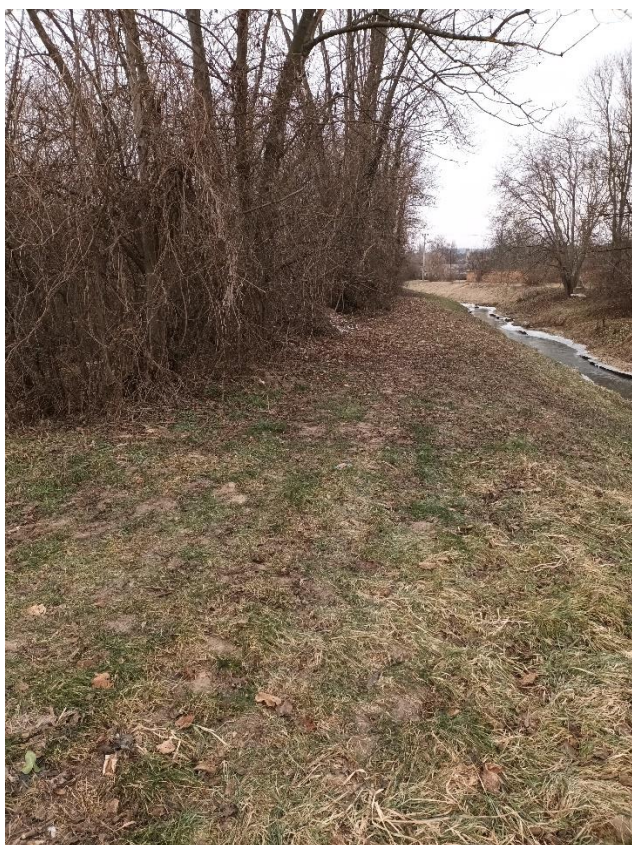
Úsek 3.

Současný stav: Koryto je částečně zaneseno sedimenty a poškozeno nátrží. PB hráz byla pravděpodobně z většiny odstraněna, v PB ústí do koryta suché koryto původně mlýnského odpadu. Koruna LB hráze je poškozena pohybem těžké techniky, vzdušní líc porostlá náletovými keři a dřevinami. Dle geodetického zaměření z roku 2019 je hráz v celé délce snížena o 0,07 – 0,66 m.

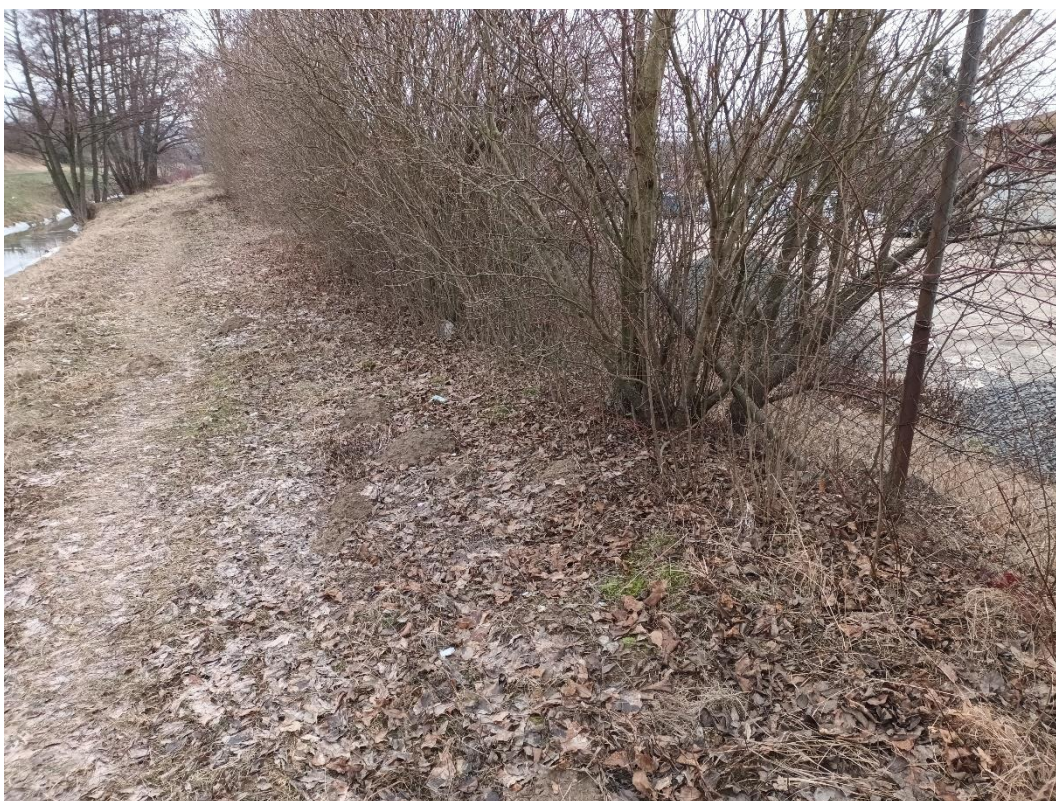
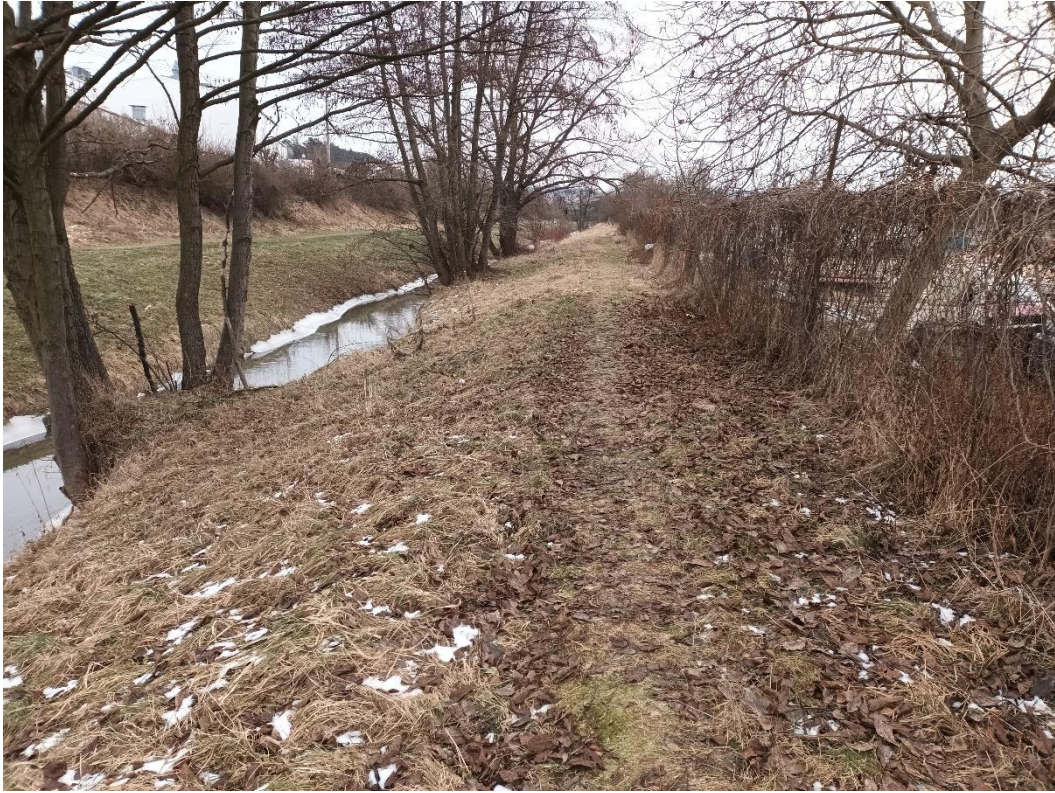
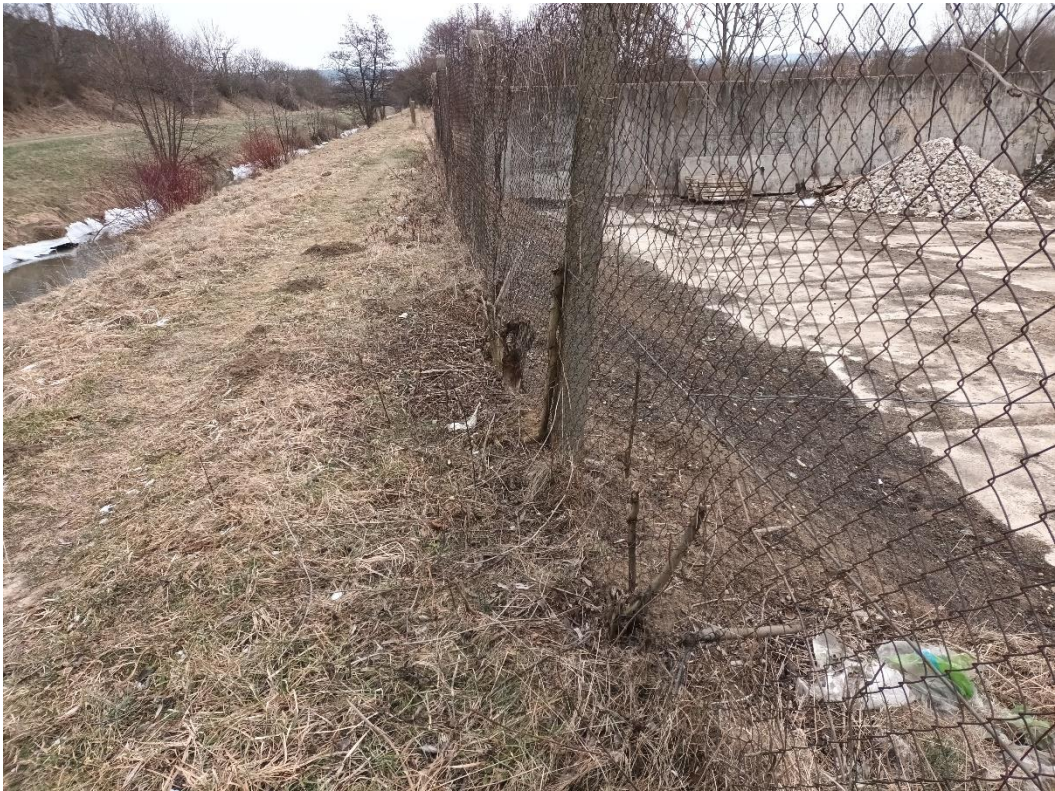
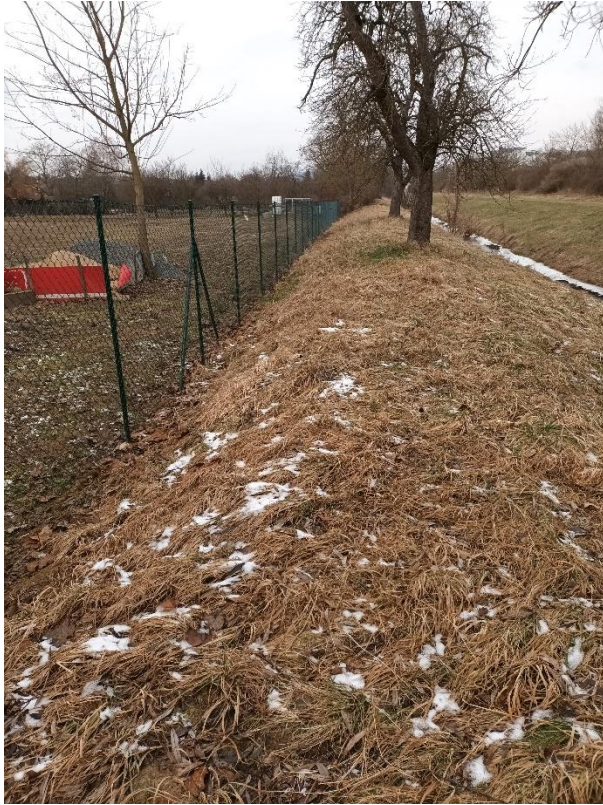
Úsek 4.

Současný stav: V předmětné části koryta se v bermě při levém břehu místy tvoří překážky v toku vlivem usazování plavenin na pařezech a stromech rostoucích v bermě. Tím dochází k odklánění proudnice toku k pravému břehu a k začínající tvorbě meandrů poškozujících úpravu koryta pravého břehu. PB hráz není v terénu patrná. LB hráz je z velké části tvarově silně degradovaná. Vzdušní líc a částečně koruna jsou téměř souvisle porostlé náletovými keři a dřevinami. V koruně se pomístně nachází betonové sloupky a oplocení soukromých areálů. V celé délce hráze jsou patrné značné průlehy. Dle geodetického zaměření z roku 2019 je hráz prakticky v celé délce snížena o 0,32 – 0,74 m.

- Odstranění křovin a dřevin z profilu koryta
- Odtěžení sedimentů z celého profilu, napřímení trasy a vyrovnání nivelety dna koryta na příčný profil prostého lichoběžníku s šířkou dna 3,5 m a sklonem svahů 1 : 2 v ř.km 34,248 – 34,850 (betonová lávka) a šířkou dna 4,0 m a sklonem svahů 1 : 1,75 v ř.km 34,850 – 34,886 (navázání na opravu z r. 2011)
- Očištění a případná oprava spádového betonového stupně v ř.km 34,265
- Odtěžení sedimentů a očištění záhozové patky v ř.km 34,886 – 35,020
- Oprava případných poškozených úseků patky lokalizovaných po očištění
- Vybudování oboustranné záhozové patky z LK 200 – 500 kg v ř.km 34,248 – 34,850 do šikmé výšky 1,7 m a 1,0 m v ř.km 34,850 – 34,886 (navázání na opravu z r. 2011)
- Ohumusování a osetí stavbou dotčených částí svahů koryta

- Odstranění dřevin a křovin včetně pařezů z tělesa OH, u stromů s průměrem nad 0,2 m včetně hlavního kořenového systému
- Odstranění stožárů nefunkčních nadzemních vedení a betonových sloupů v tělese OH
- Sejmutí drnu z dotčených částí tělesa OH
- Dosypání s hutněním tělesa OH v kolaudovaném profilu a niveletě
- Ohumusování a osetí dotčených částí tělesa OH

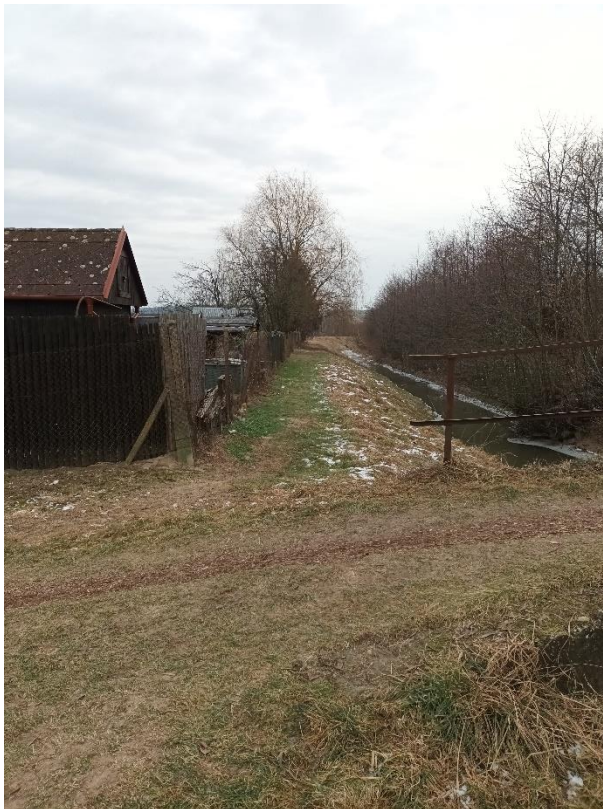
Úsek 5.

Současný stav: Koryto bez zásadních vad. Koruna LB hráze v ř.km 34,808 – cca 34,860 prakticky v jedné rovině s okolním terénem, dále je terén mírně snížen. Od ř.km 34,982 se koruna hráze prudce zvyšuje o cca 0,5 m a hráz končí navázáním na železniční násep. Po vzdušní hraně koruny je částečně vedeno oplocení zahrádkářské kolonie, vzdušní líc v tomto úseku je poškozována drobnými stavbami. Dle geodetického zaměření z roku 2019 je evidentní, že je PB hráz, s výjimkou úseku navýšeného v roce 2011, snížena až o cca 0,75 m. navýšený úsek cca odpovídá původně kolaudované niveletě.

- Sejmutí drnu z dotčených částí tělesa OH
- Dosypání s hutněním tělesa OH v kolaudovaném profilu a niveletě
- Ohumusování a osetí dotčených částí tělesa OH
