**POVODÍ LABE**, státní podnik

## **ZÁMĚR OPRAVY**

**Kosmonosy č.p. 793, oprava střechy**

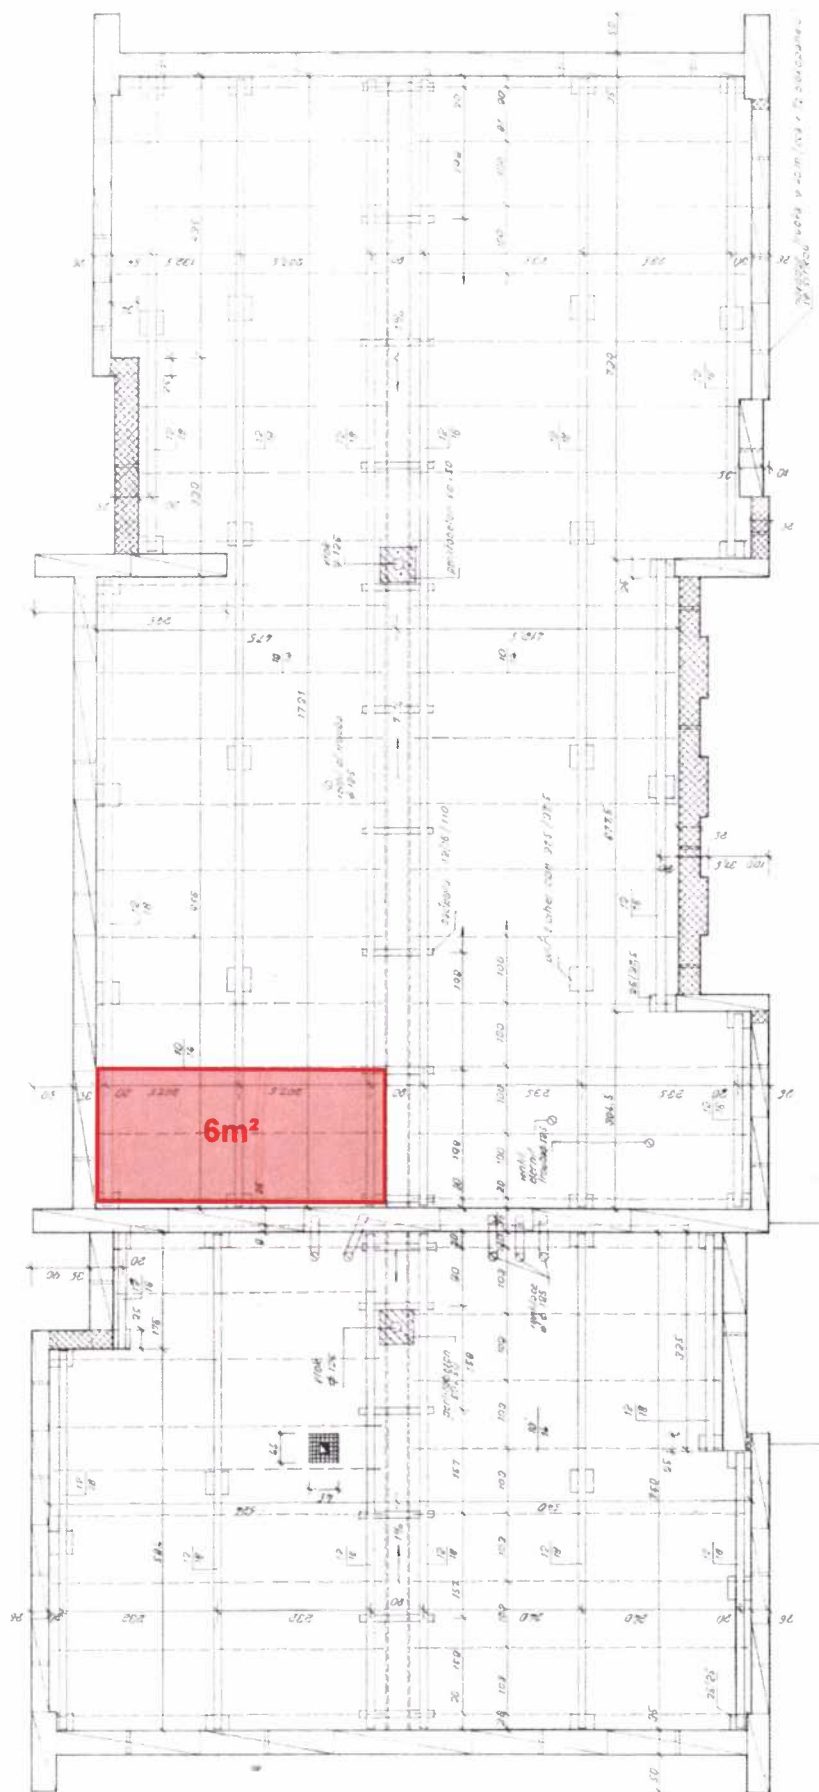
### Výkres krovu – vyznačení opravované plochy

Vlivem nevhodného provedení některých detailů střešní krytiny a také nekvalitně provedeného oplechování atik, dochází k zatékání do střešního pláště a místy i obvodového zdiva. Podstatnou měrou se na závadách zastřešení podílí také nekapacitní střešní vpust DN80.

- Kompletní demontáž oplechování atik, odstranění všech vrstev střešní krytiny v kritickém místě. Po rozkrytí střechy bude teprve možné zjistit přesný rozsah poškození a nutných oprav střešního pláště. V místě zatečení dojde k odstranění

- Následně bude uložena nová tepelná izolace z minerální vaty (v předpokládané tl. 16cm, dle původní PD) v místě odstraněné izolace, zateklé části.
- Bude položen nový prkenný záklop střešního pláště v demontované, zateklé části.

- Na nový resp. opravený záklop bude položeno nové souvrství střešní krytiny z asfaltových pásů (podkladní a vrchní s posypem) v minimálním nutném rozsahu potřebném pro napojení na stávající, okolní krytinu. V přechodech krytiny na atiku budou použity systémové přechodové a krycí lišty.

- Závěrem bude provedeno nové kompletní oplechování atik s dostatečnými oboustrannými přesahy, vyspárování atik bude směrem na plochu střechy, uloženo na roznášecí vrstvu (např. z OSB desek) s dostatečným kotvením do atik s důrazným opatřením proti zatékání do pokladních vrstev.

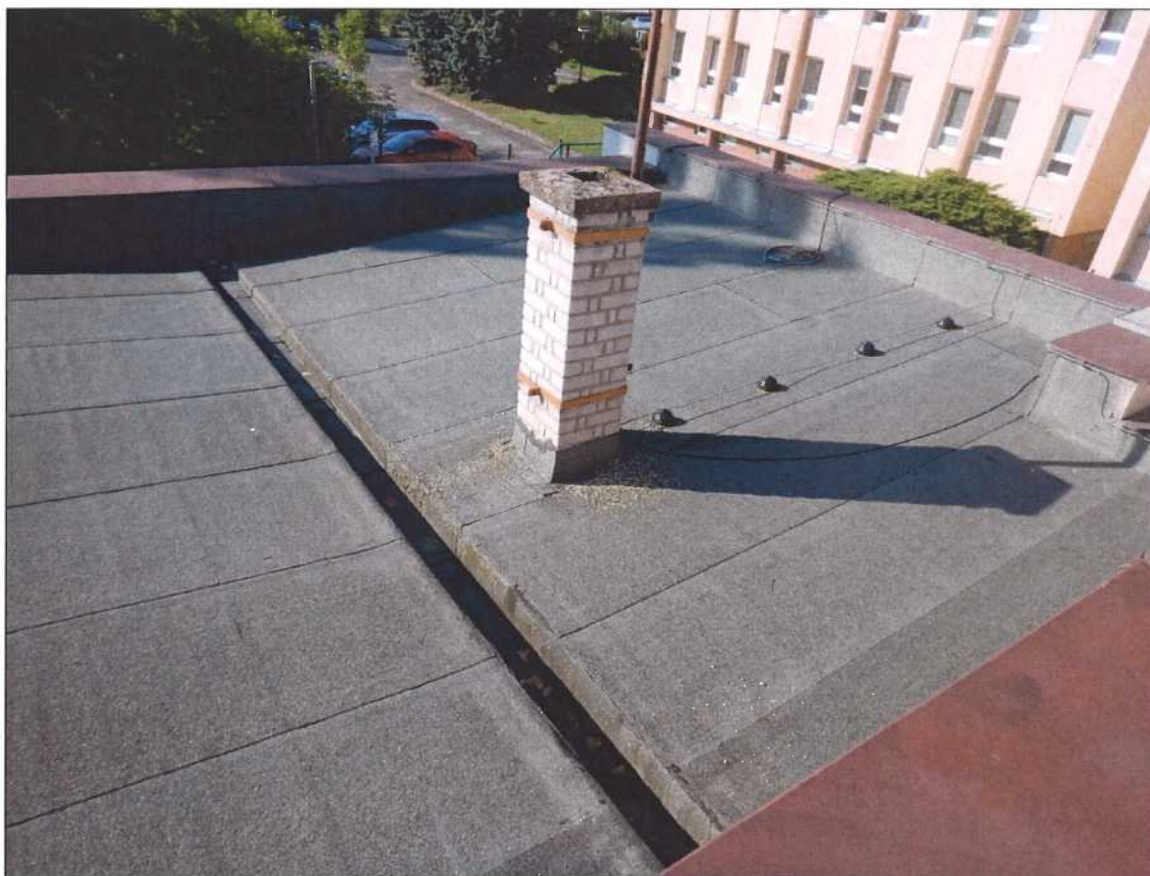
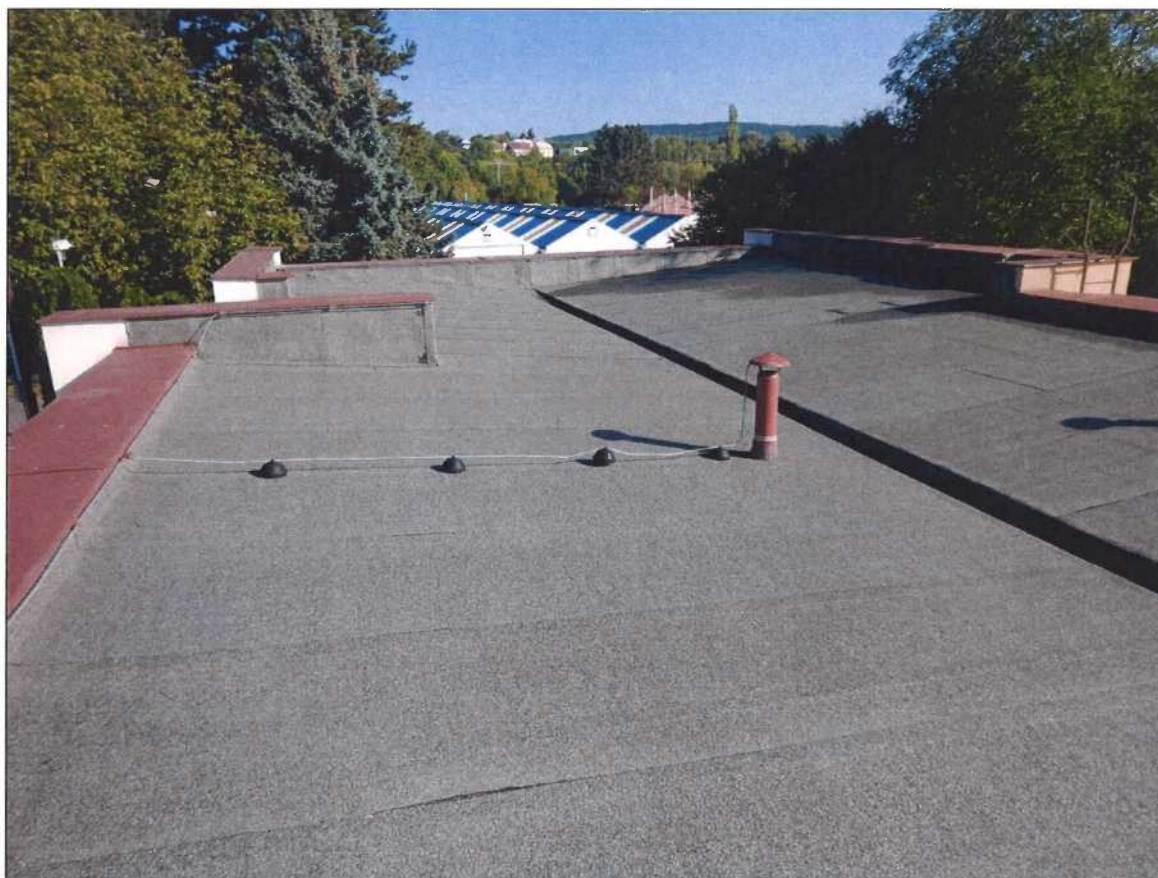
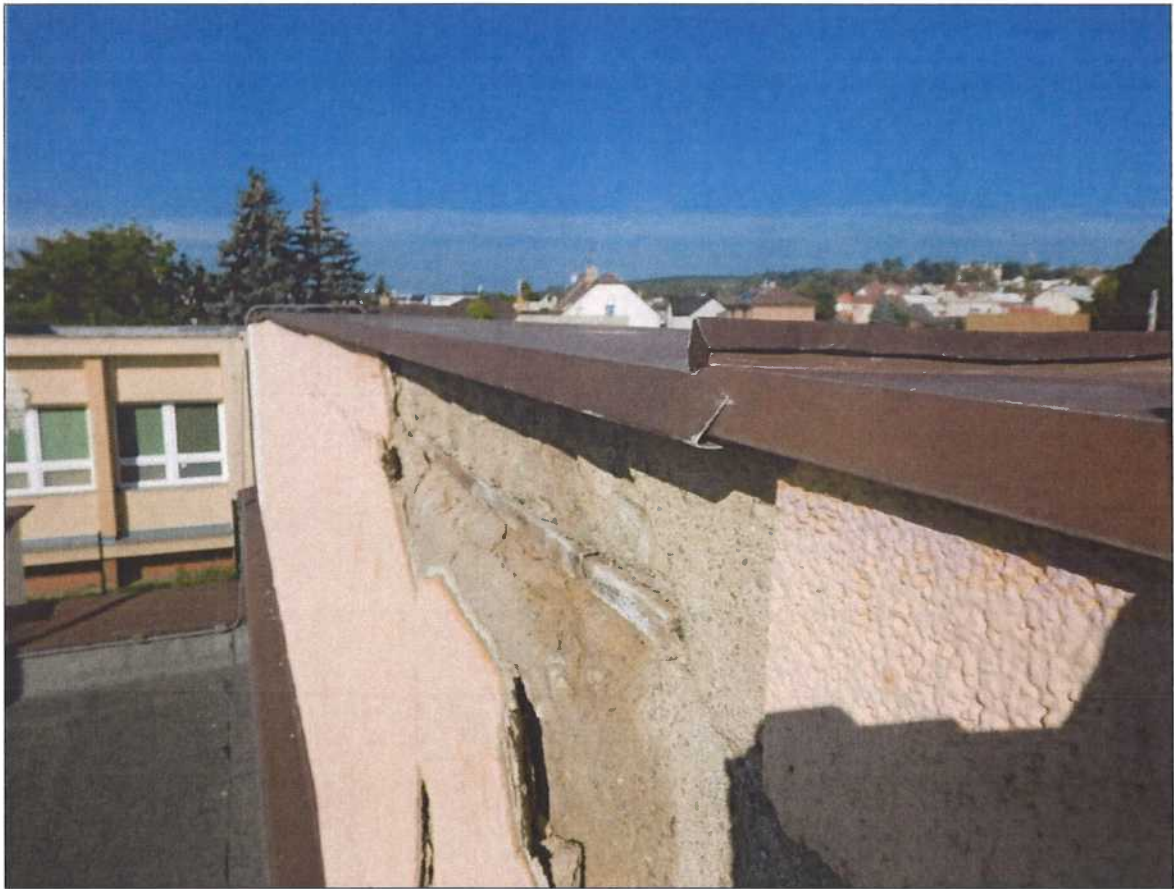
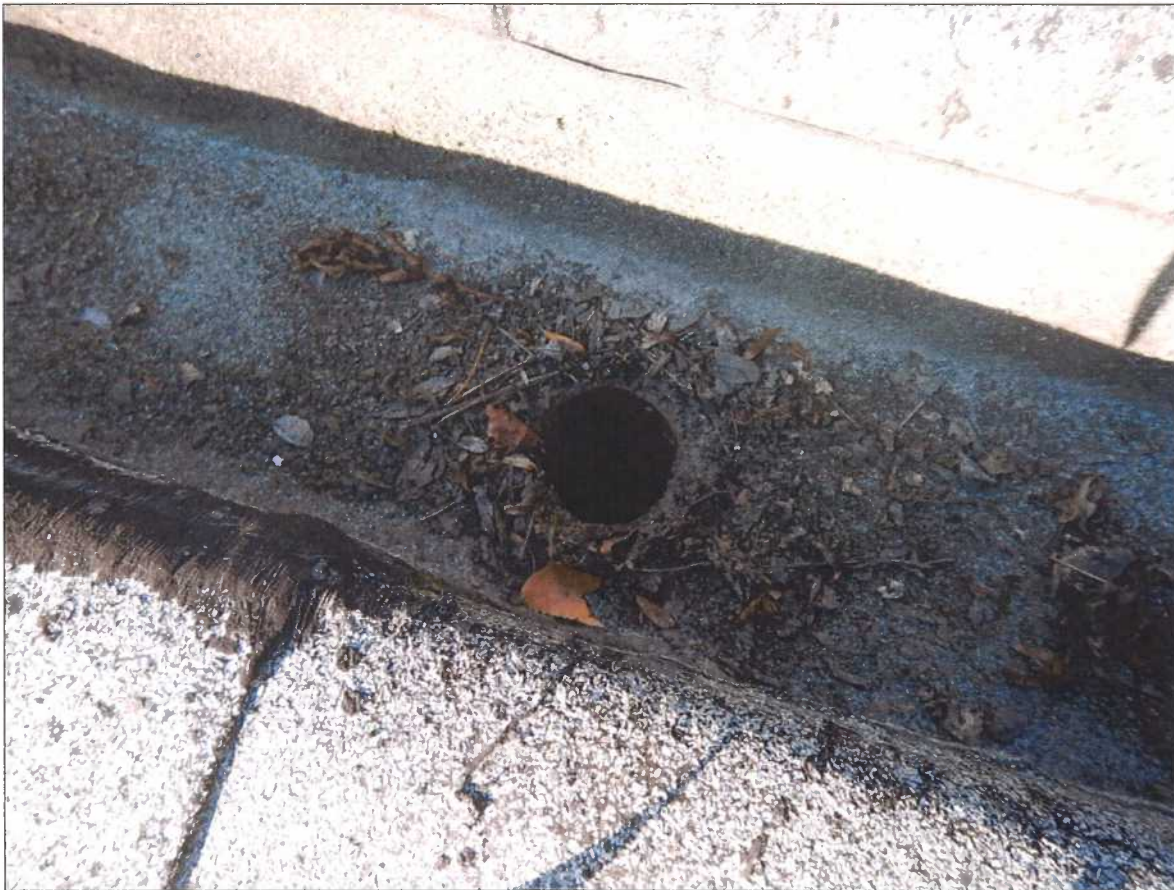
## Fotodokumentace

- Oplechování atik má na obou stranách malé přesahy, není vyspádováno. Kotvení k atikám je nedostatečné, místy nedrží k podkladu. Falcování a napojování je nekvalitně provedeno, dochází k zatékání do podparapetních oblastí.
- Střešní vpusti jsou kapacitně naprosto nedostačující (DN80). Při přívalových deštích dochází k zahlcení vpusti a tvorbě kaluží v ploše střechy. V případě ucpání vpusti spadem listů dochází k omezenému odtoku vody.
- Vlivem zatékání pod atiku dělicí stěny mezi střechami došlo k odlepení fasádních vrstev omítky od zdiva. Dle sdělení nájemce dochází k zamokření podhledu v jedné z místností bytu.
- Vlivem zatékání patrně došlo v části plochy k poškození podkladních vrstev krytiny (prkenný záklop střechy - pošlapem měkkí podklad než v okolí). Lze předpokládat, že v daném místě dochází i k zamokření tepelné izolace střešního pláště.
