Závěrečná zpráva o průzkumu trvale zatopených části vodního díla Labská – 2023

Objednatel:
Povodí Labe, státní podnik
Víta Nejedlého 951/8,
500 03 Hradec Králové
IČO: 70890005
DIČ: CZ70890005

Zhotovitel:
Jiří Krofta
Viléma Balarina 1464/7,
748 01 Hlučín
IČO: 65875800
DIČ: CZ6705092724

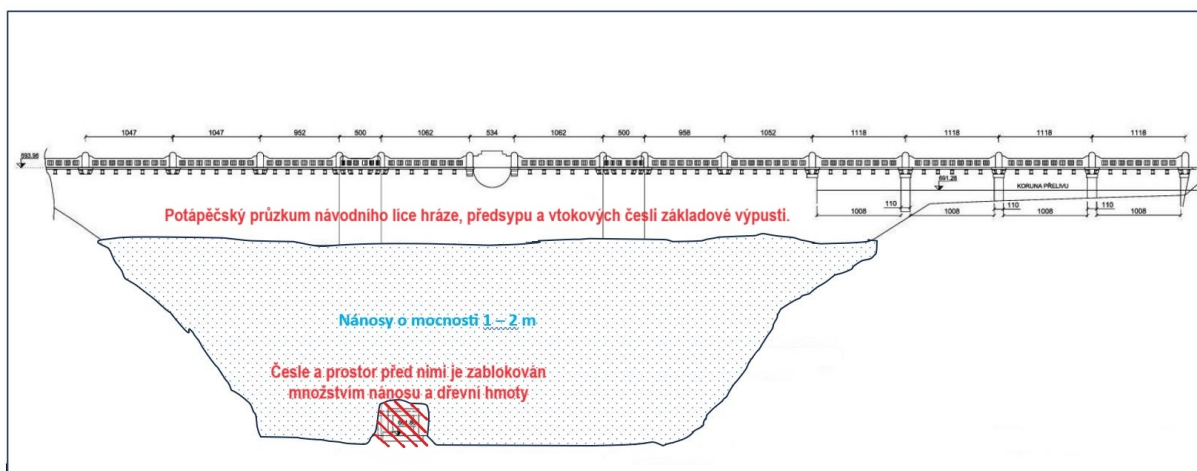
- Stavební konstrukce návodního líce hráze jsou bez viditelných závad.
- Předsyp je v celé své délce a šířce pokryta nánosem bahna, štěrku a dřevní hmoty o mocnosti cca 1m – 2 m. Pod touto vrstvou, nebylo možné zkontrolovat skutečný stav povrchu předsypu (viz. obr. č. 1).
- Česle základové výpusti z cca 80% jsou zarostlé po celé výšce a šířce své plochy a tím je enormně snížena jejich propustnost.
Spodní část česlí se nachází pod usazeninami bahna, štěrku, dřevní hmoty včetně velkého kmenu stromu o průměru 0,6m. Kmen se opírá o plochu česlí, blokuje je a zatěžuje. (viz. video, česle základové výpusti)

Obr. č. 1 Nánosy v oblasti návodního líce a předsypu (viz. videozáznam).

- Při průzkumu bylo zjištěno, že celá plocha předsypu hráze se nachází pod větší vrstvou bahna a naplavenin. Z tohoto důvodu, nebyla možná detailní kontrola povrchu předsypu.

Bez vyčištění česlí a prostoru před nimi nelze provést průzkum vnitřní části základové výpusti

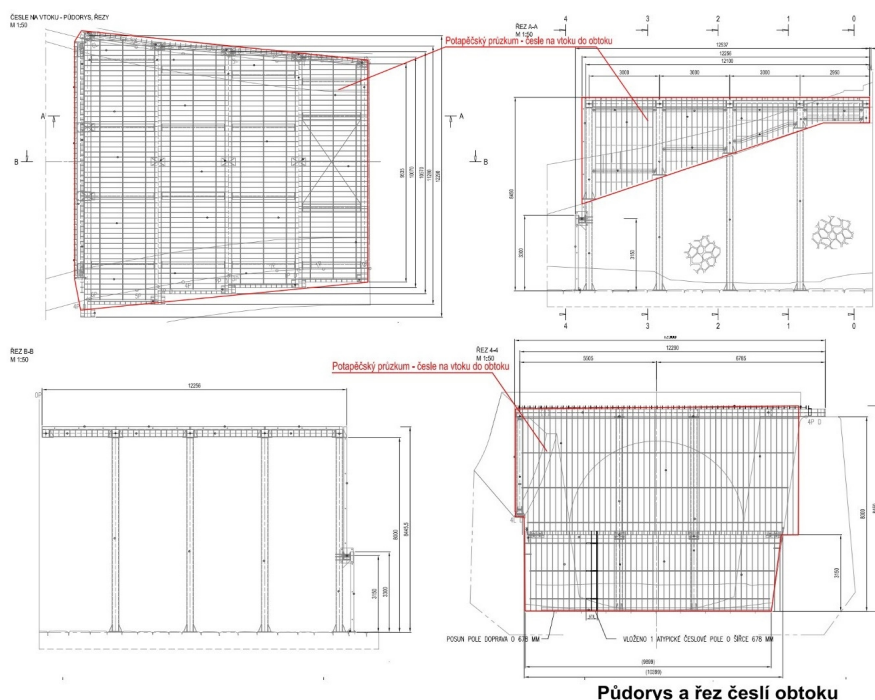
- Stavební konstrukce obtoku nevykazují viditelné poruchy.
- Celá plocha svislé a vodorovné konstrukce česlí je čistá, každá část česlí je na konstrukci upevněna třmeny a žádné závady nebyly nalezeny.
Ve vnitřním prostoru všechny podpěrné sloupy a nosné konstrukce česlí, jsou bez závad (viz. obr. č. 2).
Ve spodní části česlí na dně se nachází 0,2m bahna, menší množství kamenu o průměru 0,2 – 0,4m a vrstva jemného sedimentu.

Obr. č. 2. Stav konstrukci česlí nevykazuje žádné poruchy (viz. videozáznam)
